**AVALIAÇÃO PEDO-GEOLÓGICA E GEOTÉCNICA EM ÁREA
CONTAMINADA: ESTUDO DE CASO NO LIXÃO DA
ESTRUTURAL, DF**

DISSERTAÇÃO DE MESTRADO N° 227

RICARDO AVELINO COSTA

Brasília, Julho de 2024.

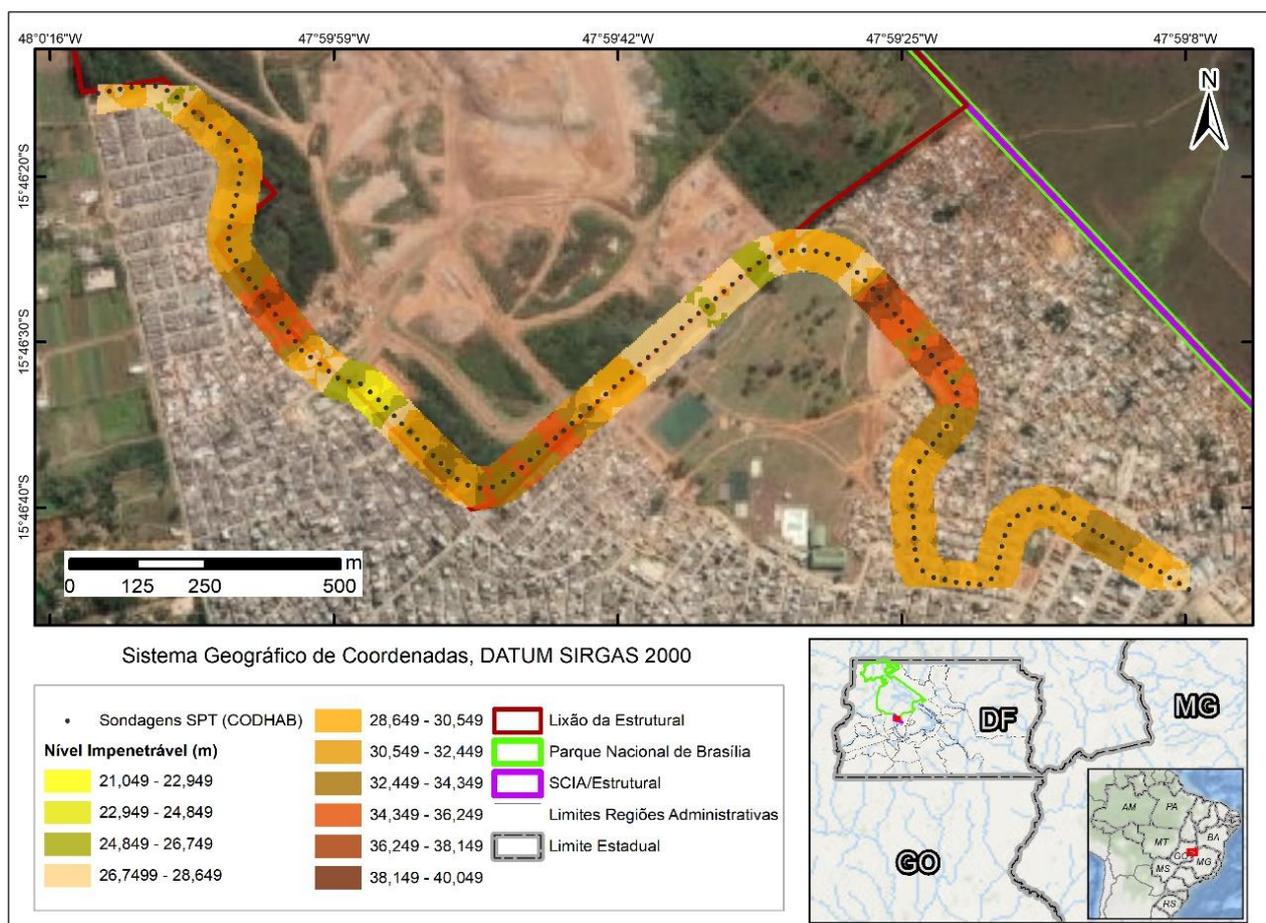
Figura 4.3 - Profundidade do impenetrável à percussão para a área adjacente ao Lixão da Estrutural.

Mediante observação da Tabela 4.1, é possível constatar que 100% da área em questão apresenta profundidade impenetrável maior do que 20 metros. Os resultados também indicam que quase 80% da área apresenta profundidade do topo do horizonte impenetrável entre 26,7 e 34,3 metros, e que a menor frequência de nível impenetrável (0,49%) está representada pelas menores profundidades obtidas nas 156 sondagens.

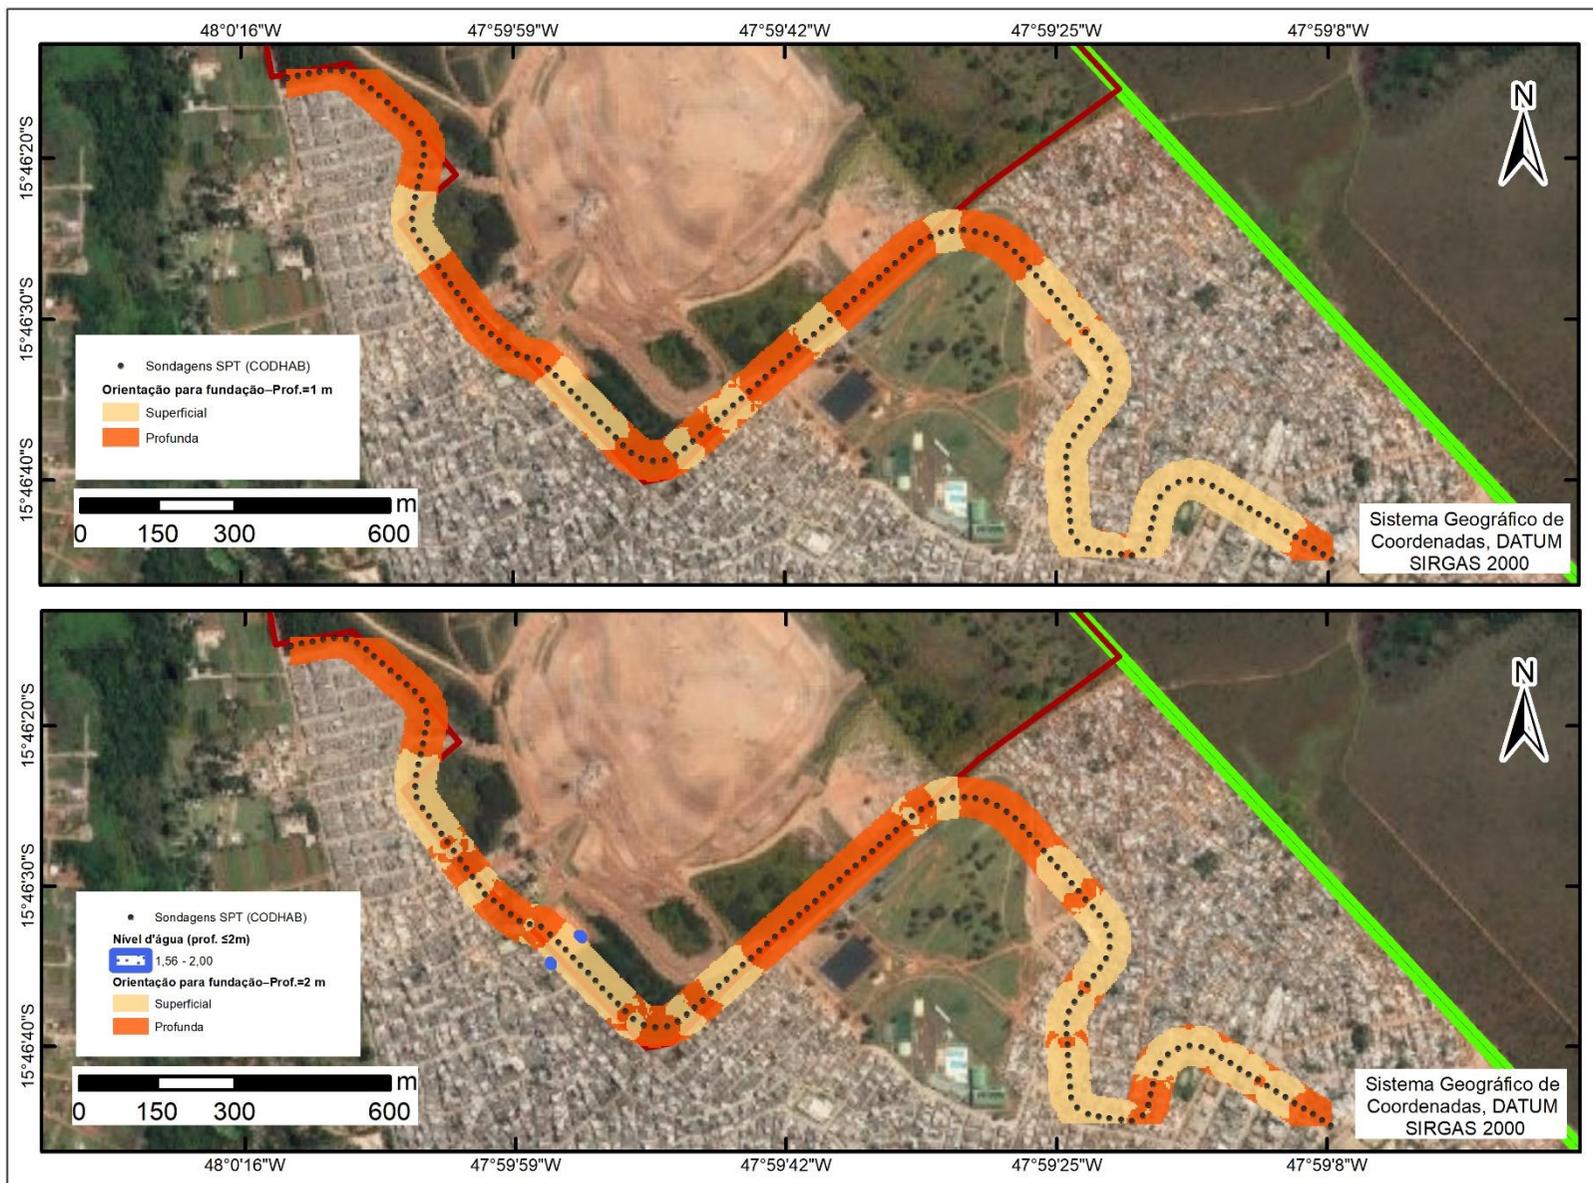
Figura 4.4 - Orientação para fundação para a área adjacente ao Lixão da Estrutural, até a profundidade de 2 metros, com a representação do nível d'água.

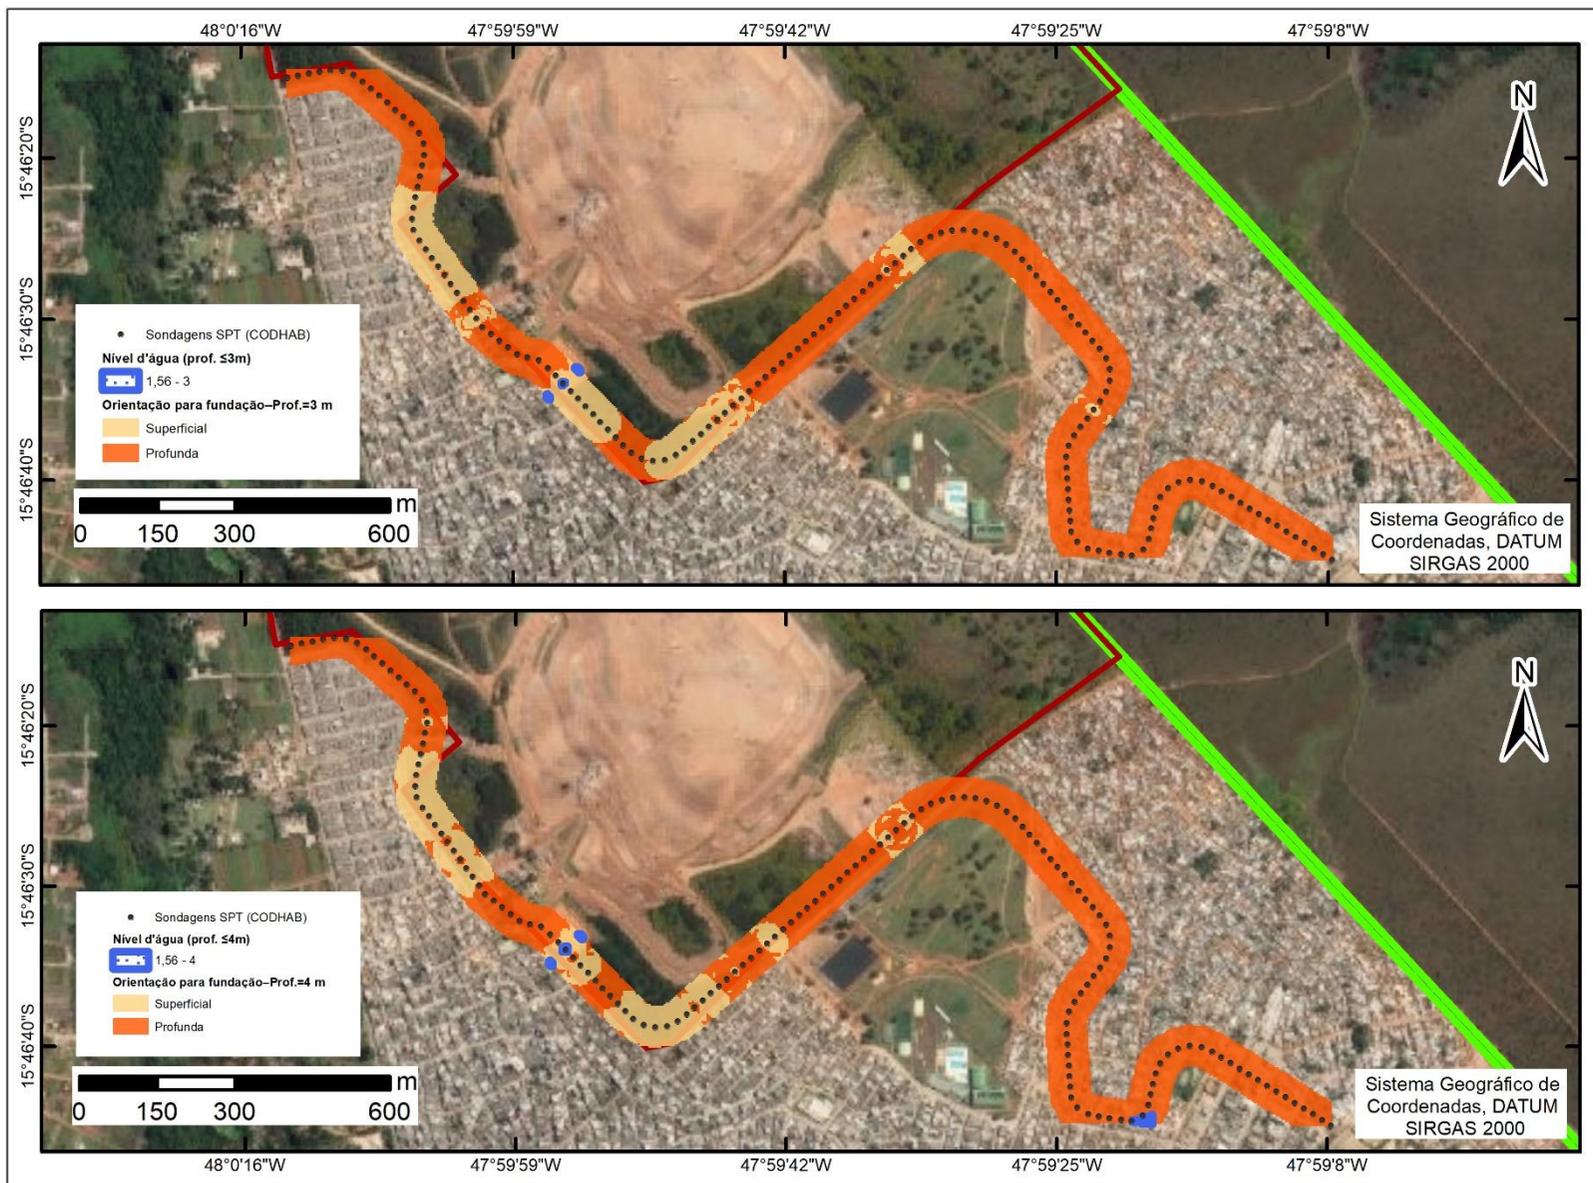
Figura 4.5 - Indicação da fundação para a região adjacente ao Lixão da Estrutural, em profundidades de 3 e 4 metros, incluindo o nível da água representado.

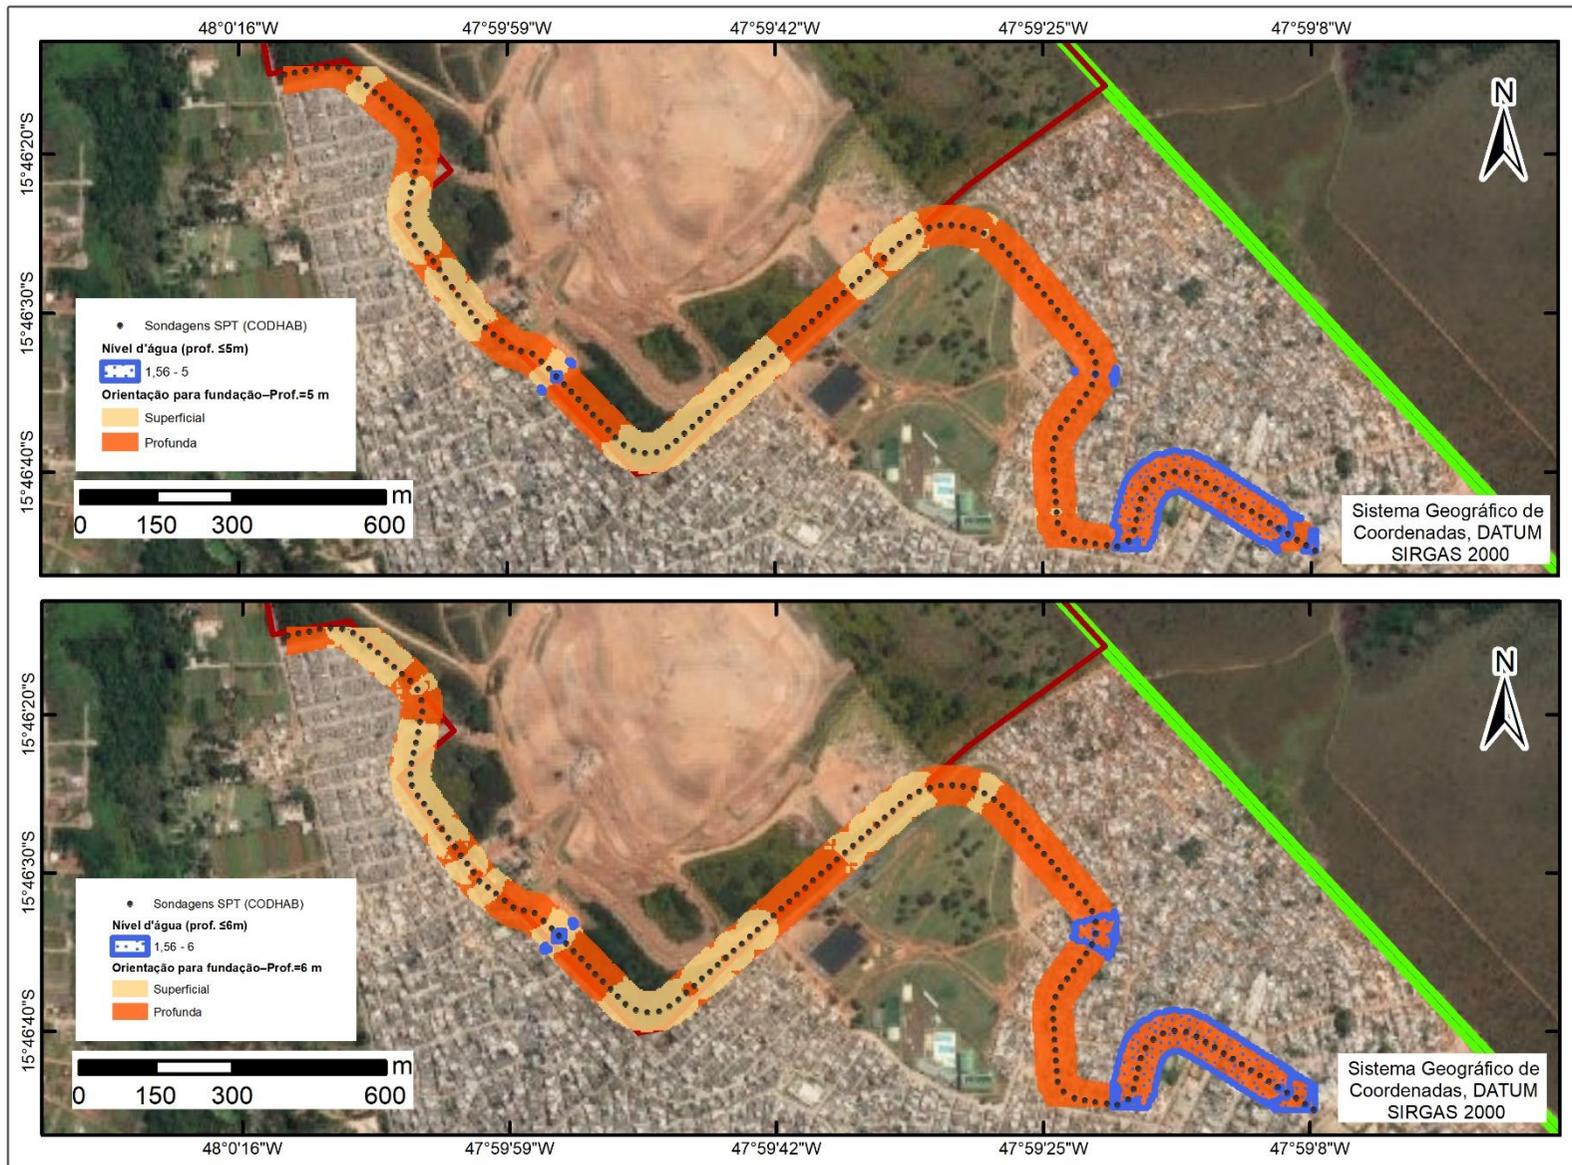
Figura 4.6 - Representação das fundações para a área próxima ao Lixão da Estrutural, a profundidades de 5 e 6 metros, com a inclusão do nível da água na representação.

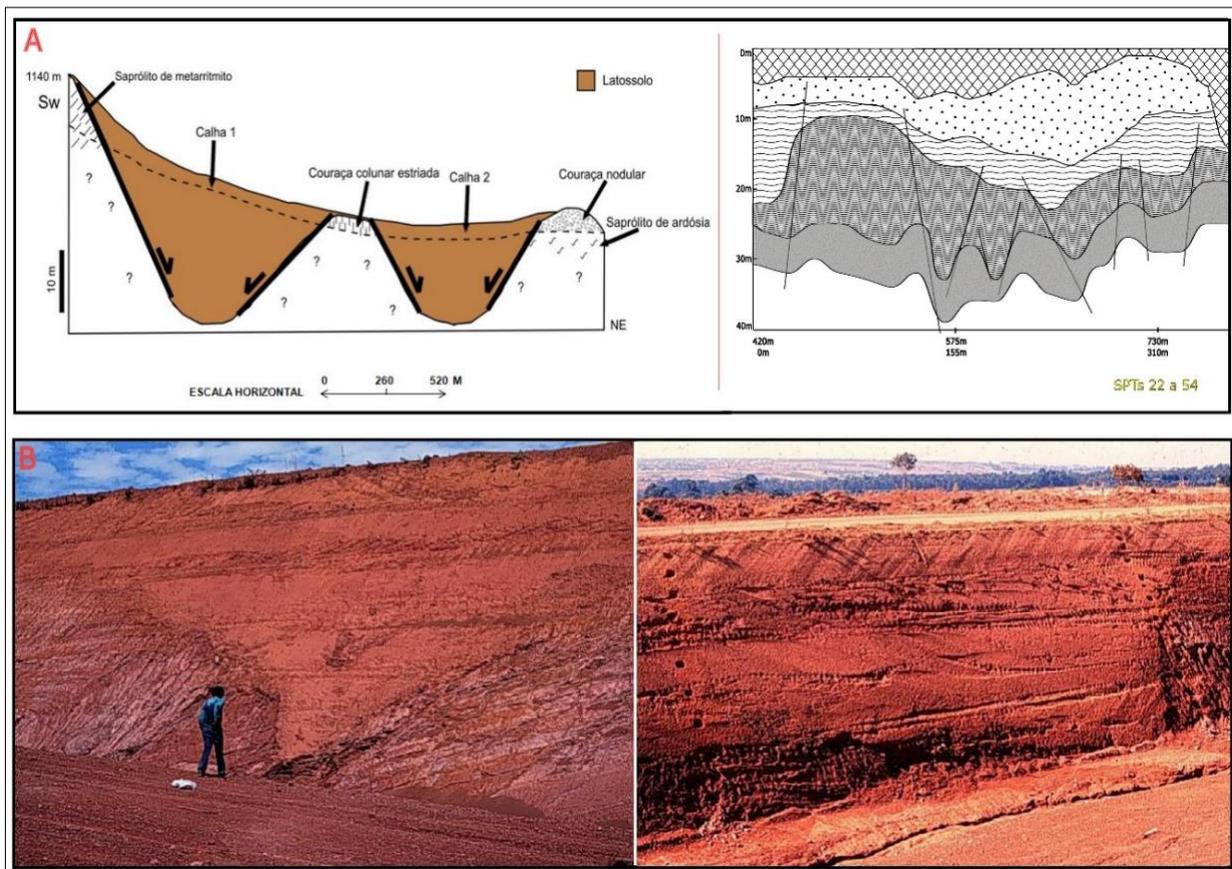
Figura 5.1 - A: Calhas interpretadas por Martins (2000) e reinterpretadas por Xavier (2010), comparadas com parte do segundo perfil geológico elaborado e apresentado no Capítulo 3. B: Registros dos cortes/trincheiras das obras do metrô de Águas Claras (MARTINS, 2000).

Portanto, tal interpretação de estruturas e contexto tectônico, de acordo com as geometrias encontradas nos horizontes basais dos perfis descritos no Capítulo 3, corrobora o apresentado por Martins (2000), Martins *et al.* (2004) e Xavier (2010) para essa região (Figura 5.1A e Figura 5.3).

por sedimentos provenientes da cobertura pedogenética. Martins (2000) também descreve a ocorrência dessas calhas em seu trabalho (Figura 5.1).

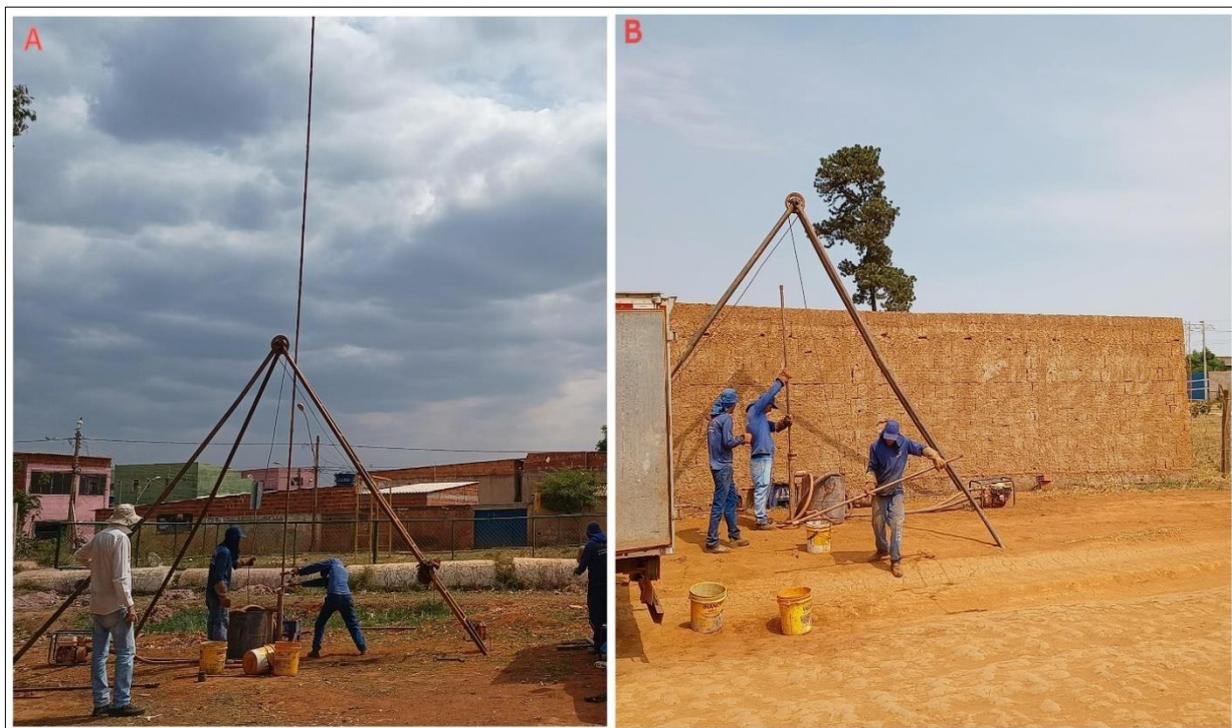
Figura 5.2 - A: SPT01-10572, realizada nas proximidades de uma entrada do Lixão. B: Local de realização das sondagens SPT01 e 02-10573, em área sem contaminação, na Colônia Agrícola 26 de Setembro.

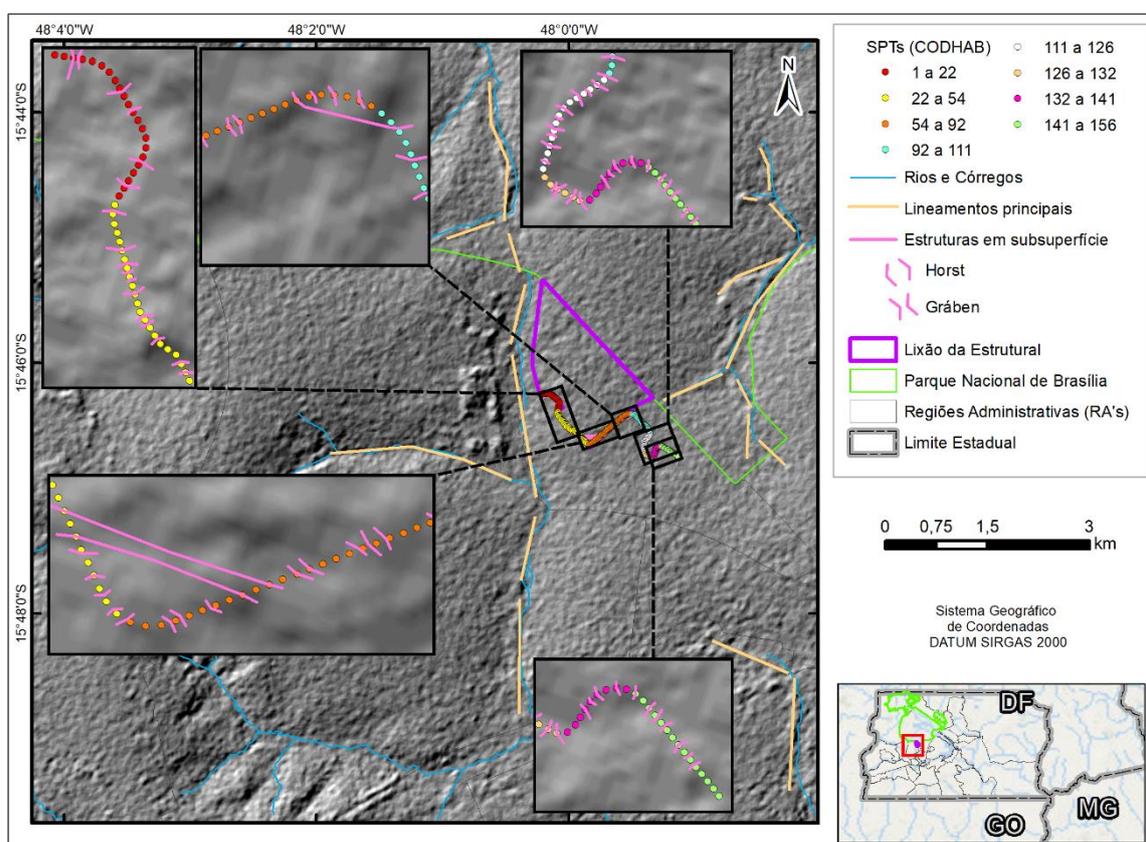
Figura 5.5 - Lineamentos estruturais regionais e intersecção das estruturas (horst e graben) em planta.

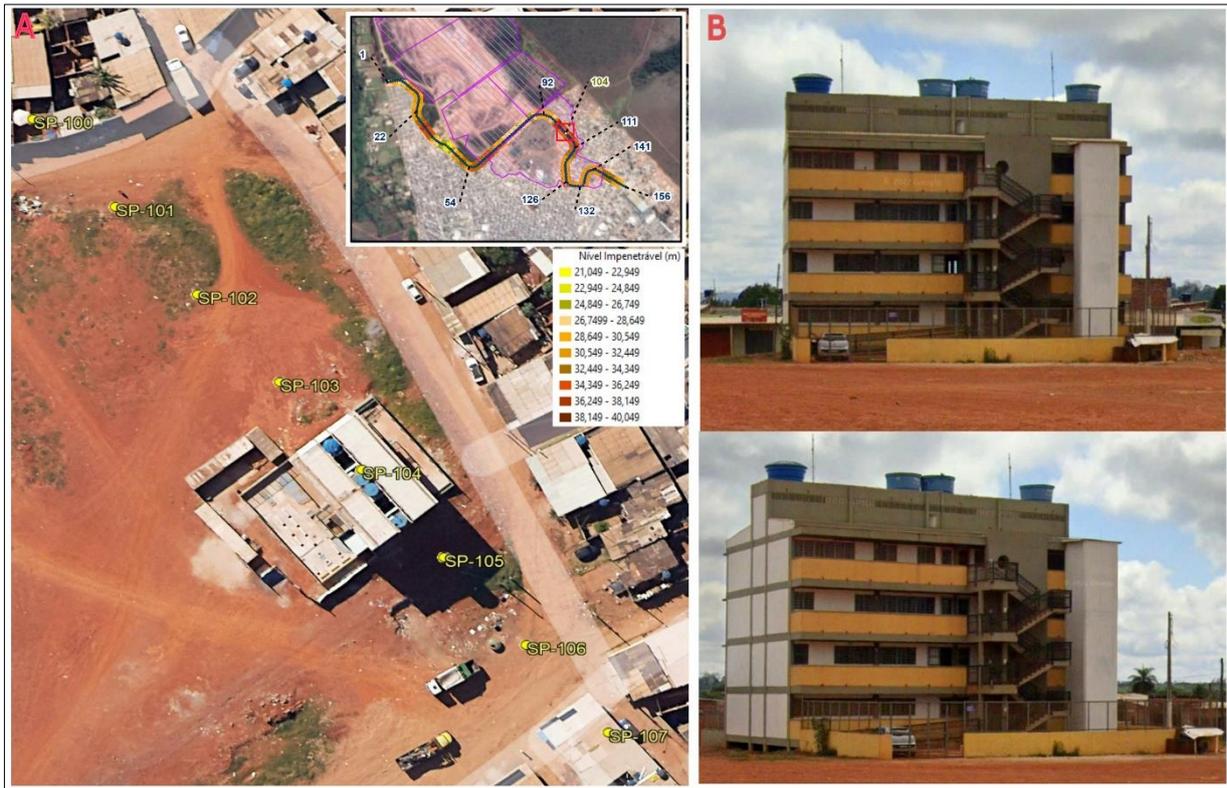
Figura 5.6 - A: Localização do protótipo da edificação do projeto da CODHAB, no local da SPT 104. **B:** Registro do protótipo constituído de 4 pavimentos de apartamentos e um pavimento superior de área funcional.

De acordo com o protótipo pretendido e com os dados das sondagens SPT realizadas nessa área, analisa-se que as fundações dessas edificações necessitariam de robustez e profundidade na maior parte dos locais com pretensão de ocupação. A análise apresentada no Capítulo 4 corrobora a determinação de fundações profundas na maior área a ser ocupada. Portanto, a possibilidade de haver problemas geotécnicos ligados às estruturas das fundações, inclusive o ataque químico do chorume, aumentariam as dificuldades técnicas da execução e manutenção do projeto.
