**Análise experimental de lajes com
aberturas, transferência de momento e
armadura de cisalhamento**

DISSERTAÇÃO DE MESTRADO
PROGRAMA DE PÓS-GRADUAÇÃO EM ESTRUTURAS E CONSTRUÇÃO
CIVIL
Brasília
2024

Dissertação de mestrado submetida ao Programa de Pós-Graduação em Estruturas e Construção Civil como parte dos requisitos para obtenção do grau de Mestre.

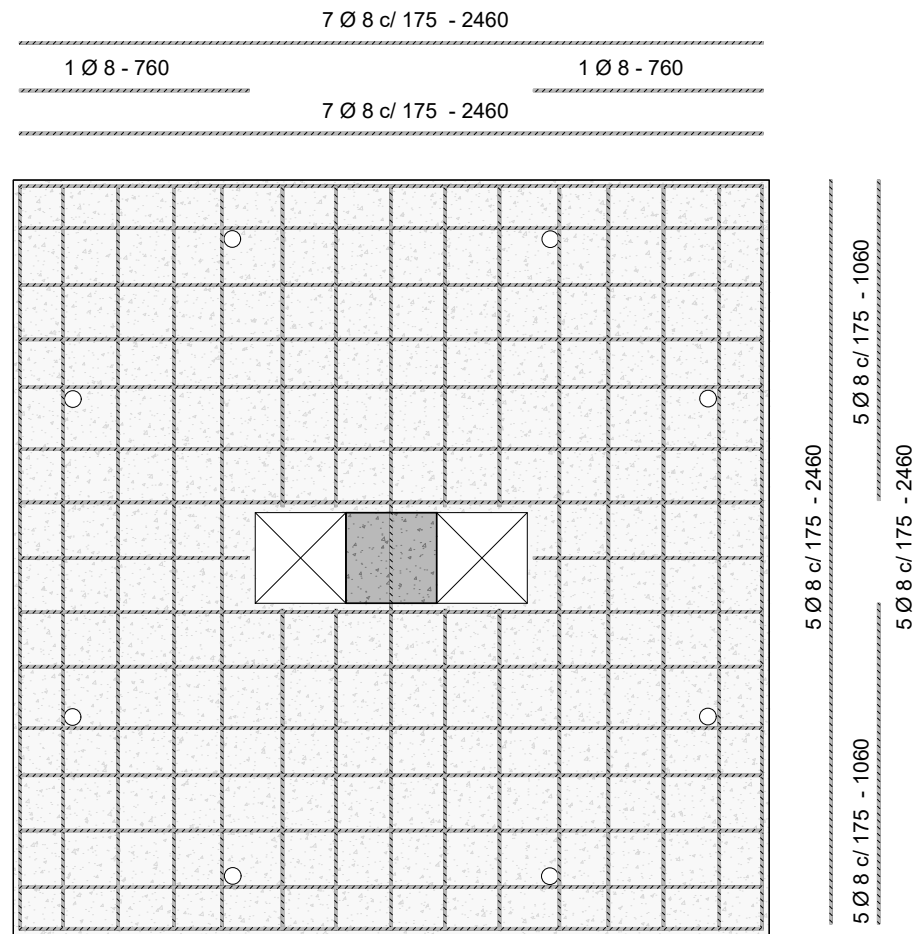
Figura 3.6 – Armaduras de flexão positiva das lajes com aberturas

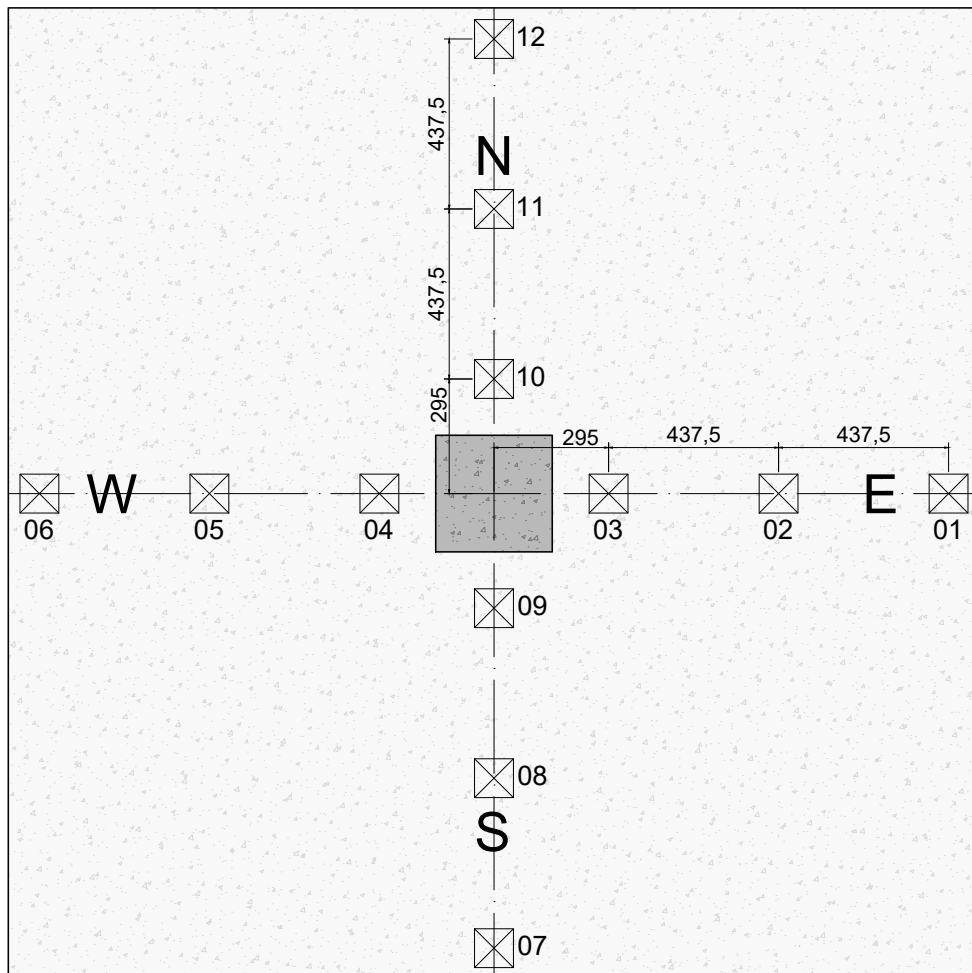
Figura 3.16 – Posicionamento dos LVDTs na laje sem aberturas [mm]

Na interface entre o ponteiro do LVDT e a laje foram dispostas pequenas placas metálicas solidarizadas à laje para que a irregularidade da superfície da laje não interferisse com a leitura dos deslocamentos.

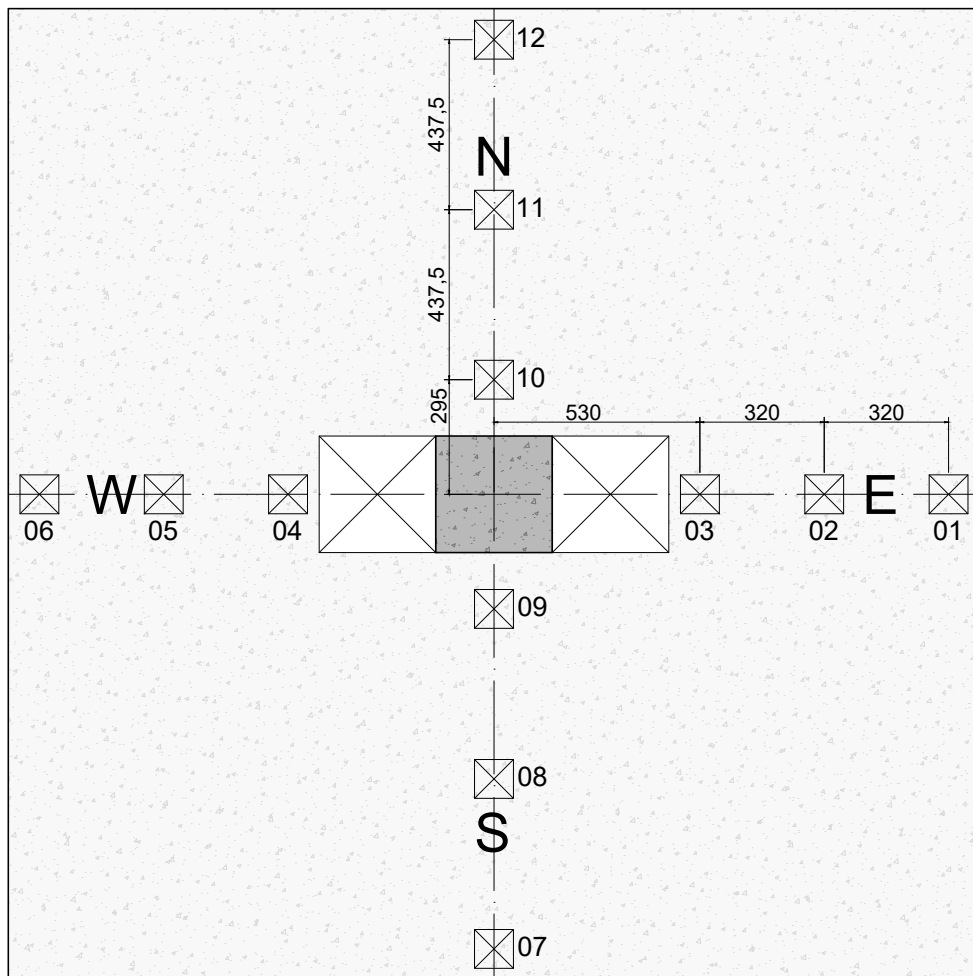
Figura 3.17 – Posicionamento dos LVDTs nas lajes com aberturas [mm]

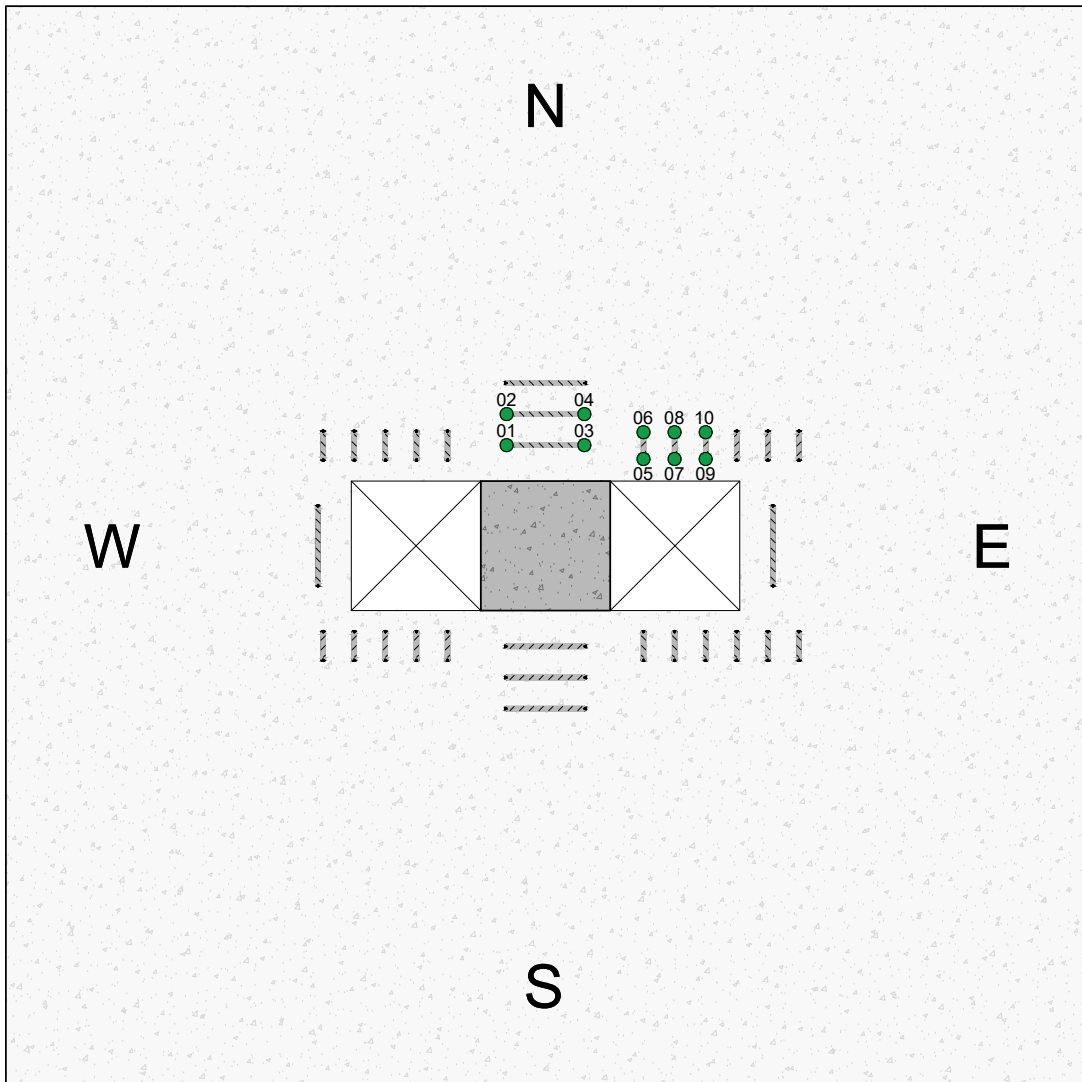
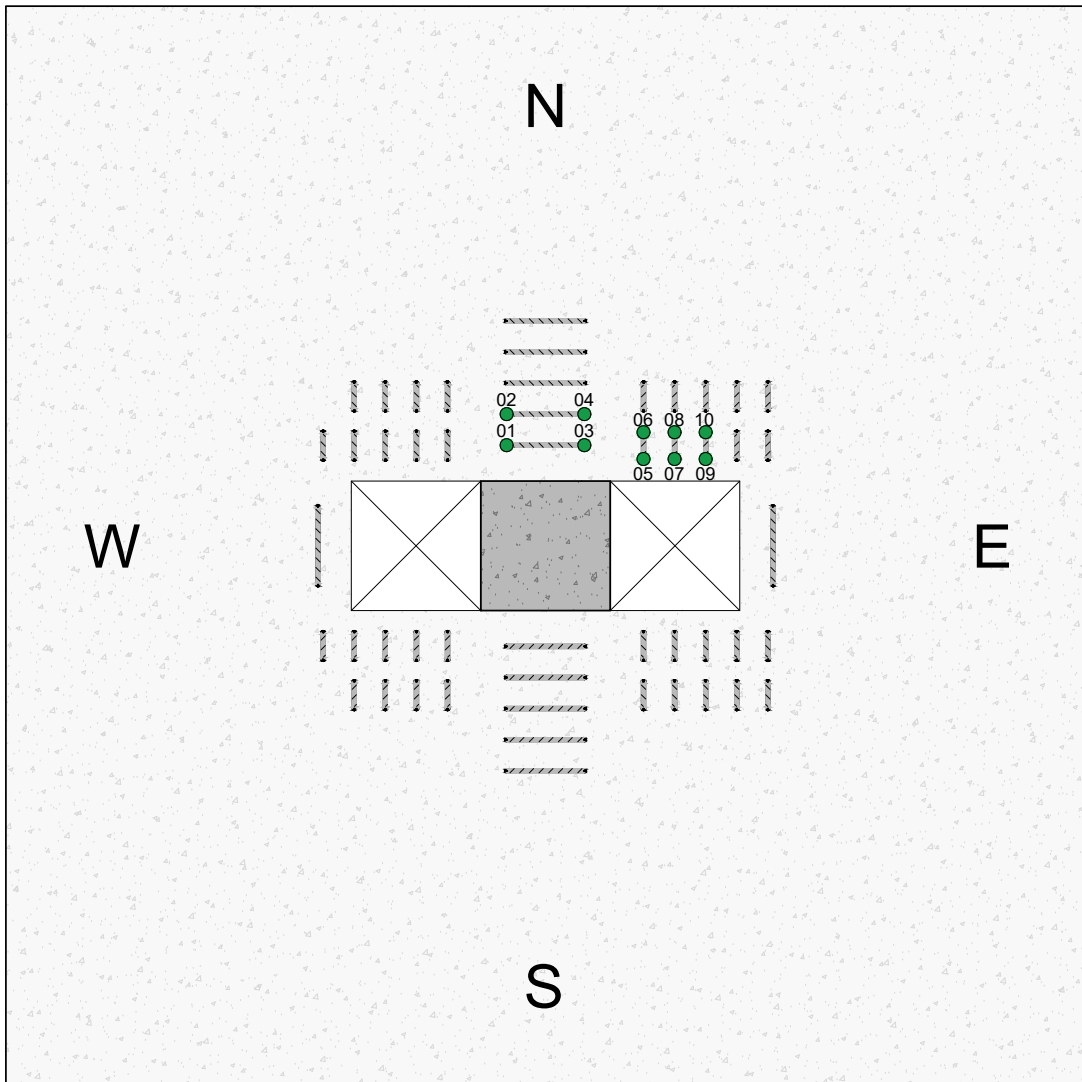
Figura 3.25 – Posicionamento dos extensômetros nos estribos da laje LFE1 [mm]

Figura 3.26 – Posicionamento dos extensômetros nos estribos da laje LFE2 [mm]

Figura 3.27 – Posicionamento dos extensômetros nos estribos da laje LFE3 [mm]

Os extensômetros das armaduras de cisalhamento, denominados ECIXX (onde XX representa a numeração de cada extensômetro), foram dispostos em pares nas barras de cisalhamento de acordo com as Figuras 3.25 a 3.29. O prefixo "ECI" foi suprimido para não poluir as ilustrações.

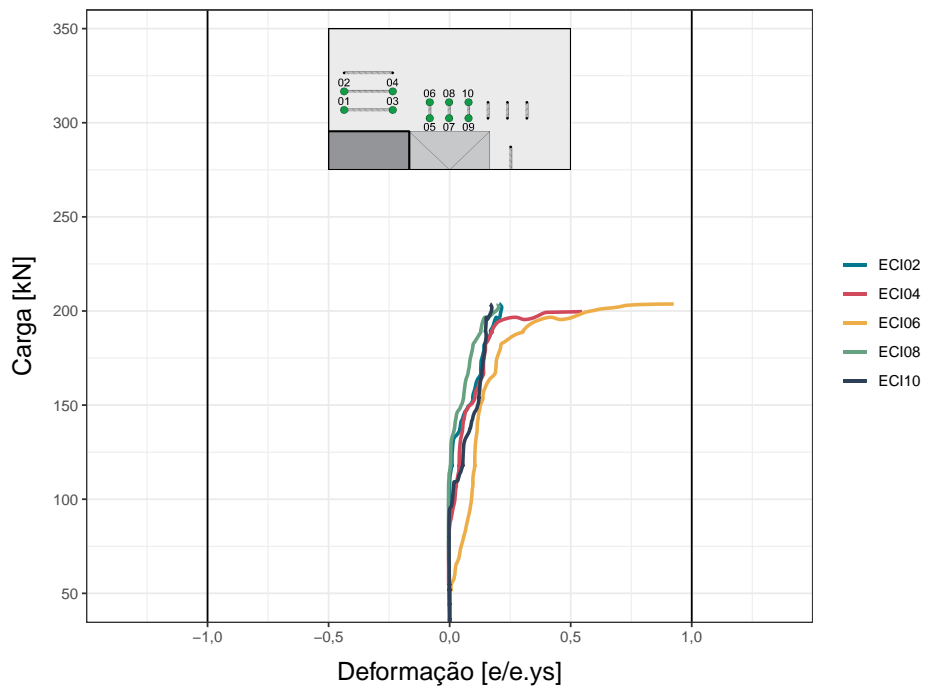
Figura 4.34 – LFE2 - Deformações relativas na segunda camada de estribos

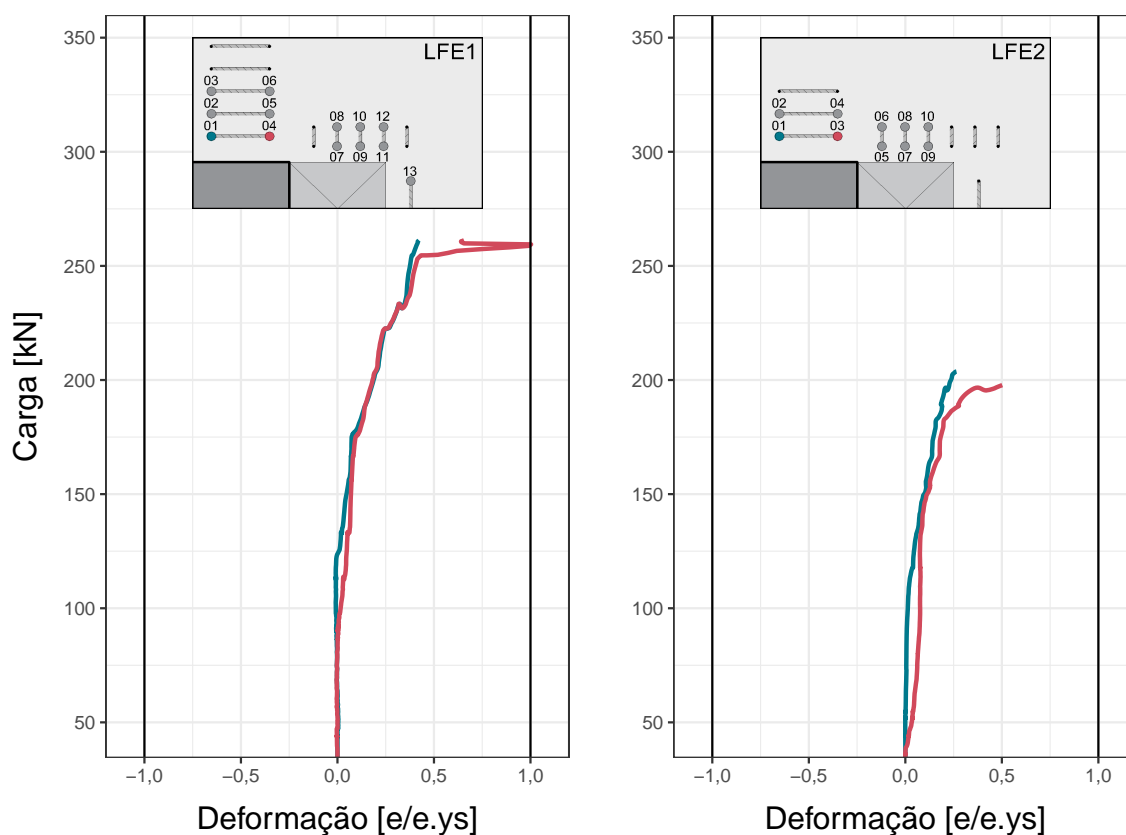
O estribo correspondente ao extensômetro ECI04 da laje LFE1, o mais próximo à fissura crítica, alcançou a deformação de escoamento.

Figura 5.20 – LFE1 x LFE2 - Primeira camada de estribos adjacentes ao pilar
