Universidade de Brasília  
Instituto de Geociências

*Estudo da Reação Álcali-Agregado em  
Rochas Carbonáticas*

Dissertação de Mestrado n° 209

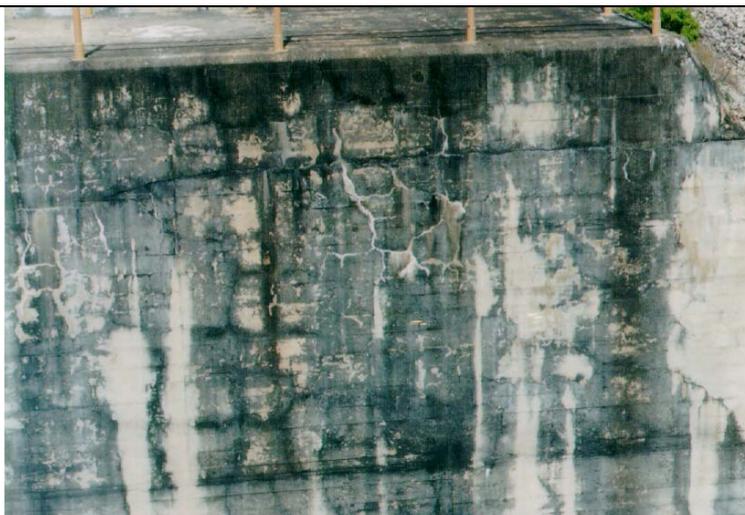
Figura 2.1. Vista lateral do pilar do vertedouro - sentido montante à jusante - Barragem de Furnas.

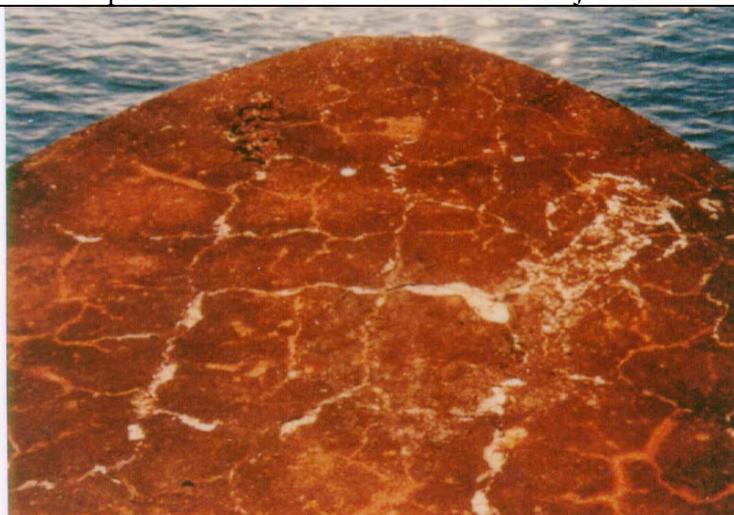
Figura 2.2. Detalhe do topo de um dos pilares do vertedouro com fissuração tipo mapa e deslocamento nas bordas. Barragem de Porto Colômbia.

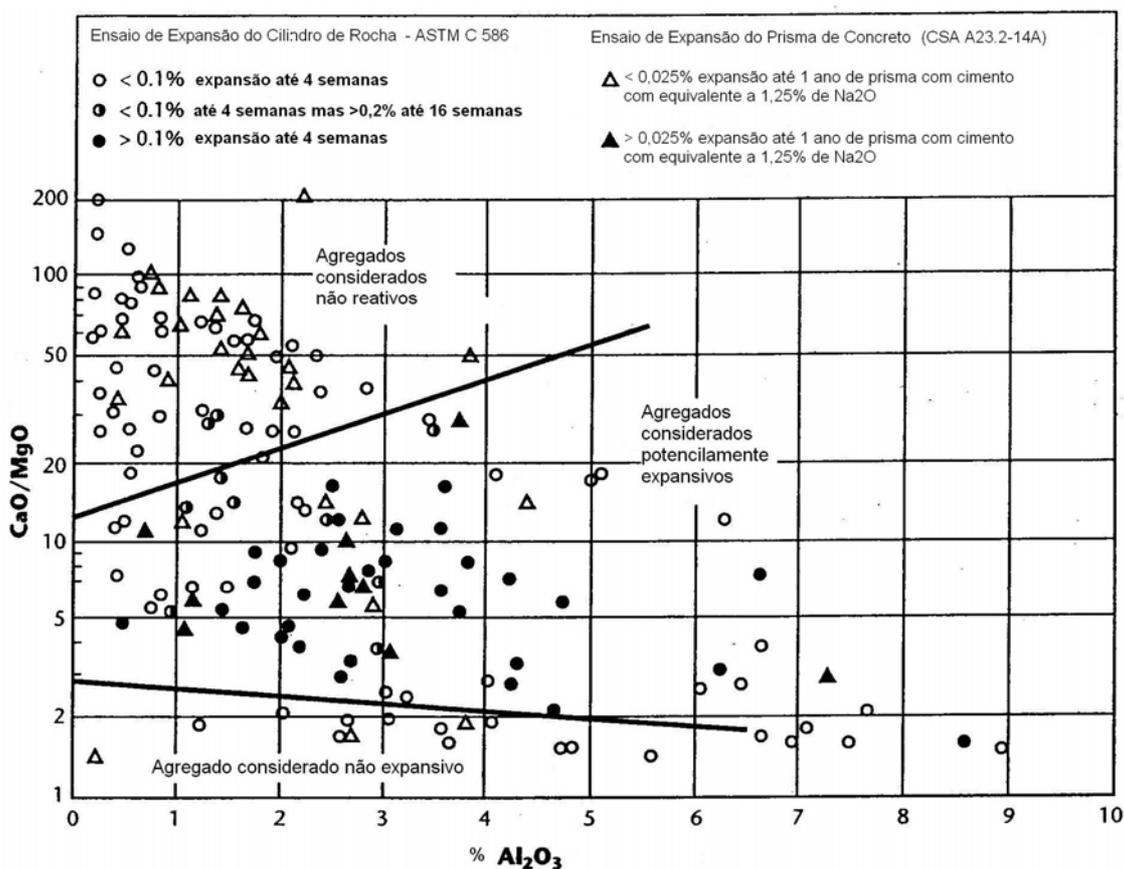
Figura 4.27 - Gráfico referente a razão CaO/MgO versus Al<sub>2</sub>O<sub>3</sub> utilizado pela norma AAR 23.26-A.

O ensaio químico canadense, proposto por Roger (1986) e normalizado na AAR 23.26-A, tem por objetivo a identificação da potencialidade da rocha quanto à RAC. Este método relaciona a razão  $\text{CaO} / \text{MgO}$  versus  $\text{Al}_2\text{O}_3$ , onde separa os carbonatos das argilas. Os resultados das análises químicas, referente aos óxidos citados acima, são plotados num gráfico (Figura 4.27) onde mostra a distribuição das amostras estudadas segundo a sua composição química. São definidas 2 regiões para agregados considerados não reativos e uma para agregados considerados potencialmente expansivos, conforme mostra a figura abaixo.

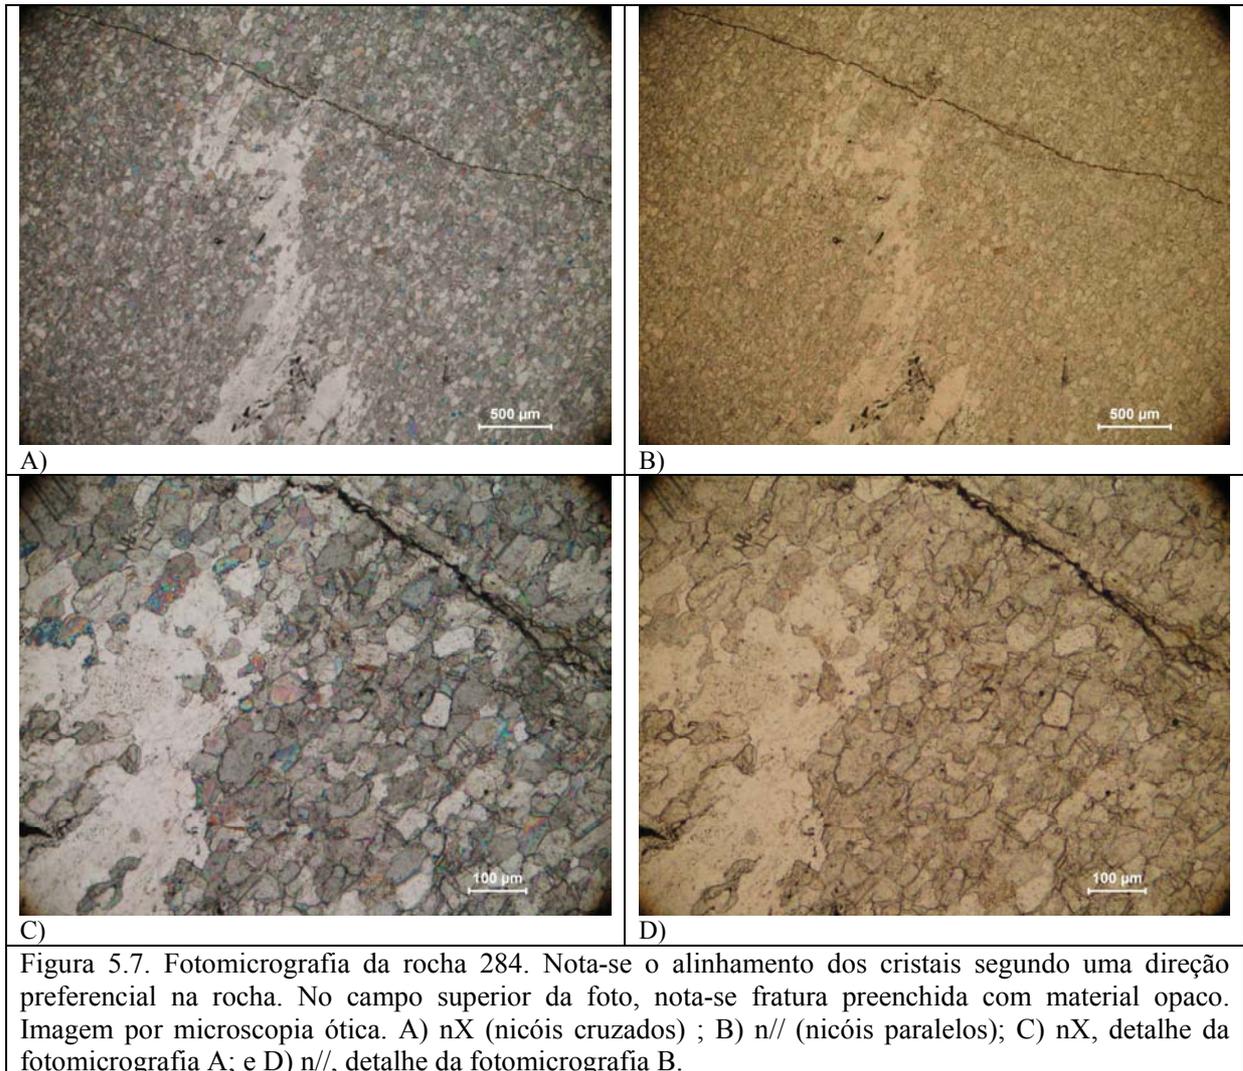
Figura 5.7. Fotomicrografia da rocha 284. Nota-se o alinhamento dos cristais segundo uma direção preferencial na rocha. No campo superior da foto, nota-se fratura preenchida com material opaco. Imagem por microscopia ótica. A) nX (nicóis cruzados) ; B) n// (nicóis paralelos); C) nX, detalhe da fotomicrografia A; e D) n//, detalhe da fotomicrografia B.

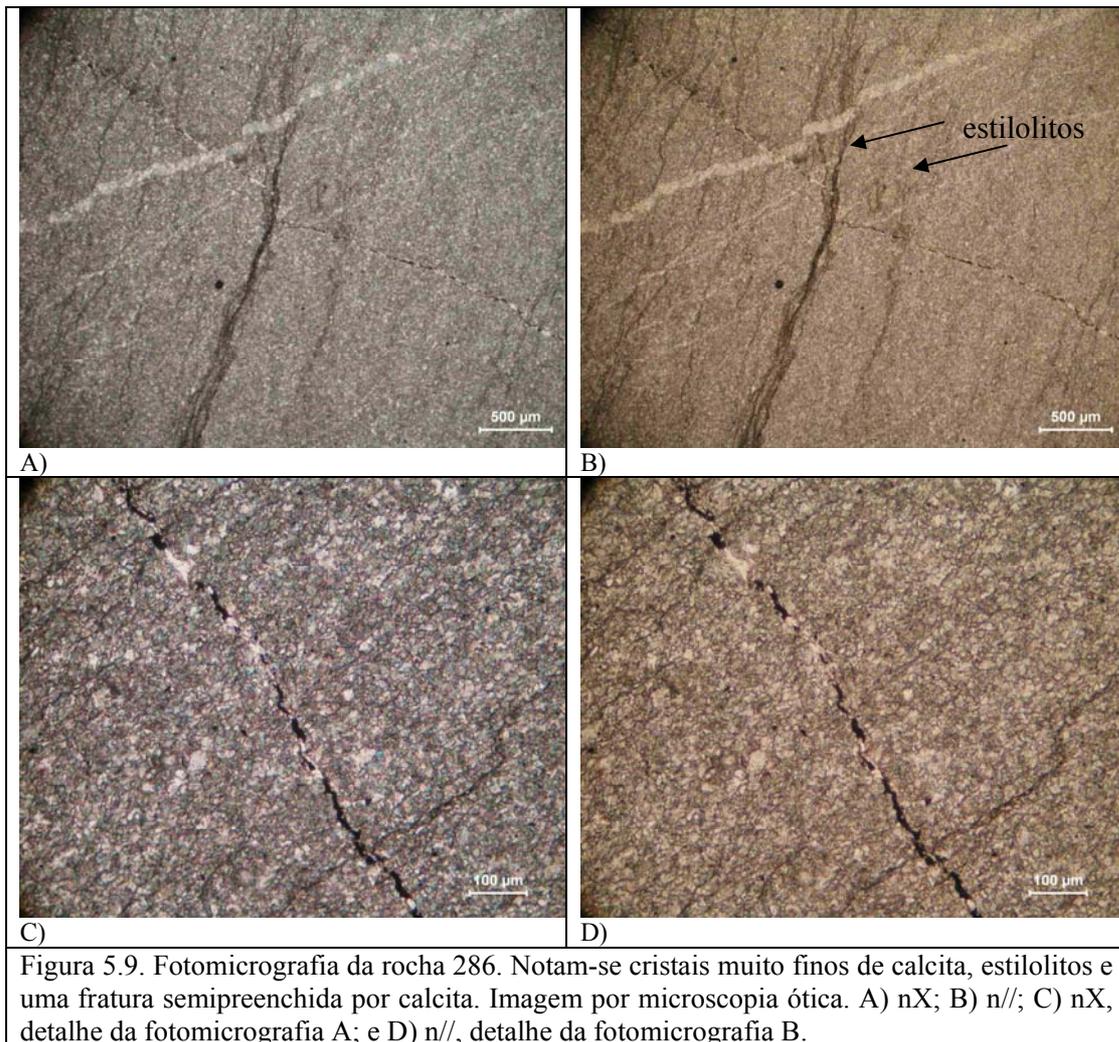
Figura 5.9. Fotomicrografia da rocha 286. Notam-se cristais muito finos de calcita, estilolitos e uma fratura semipreenchida por calcita. Imagem por microscopia ótica. A) nX; B) n//; C) nX, detalhe da fotomicrografia A; e D) n//, detalhe da fotomicrografia B.

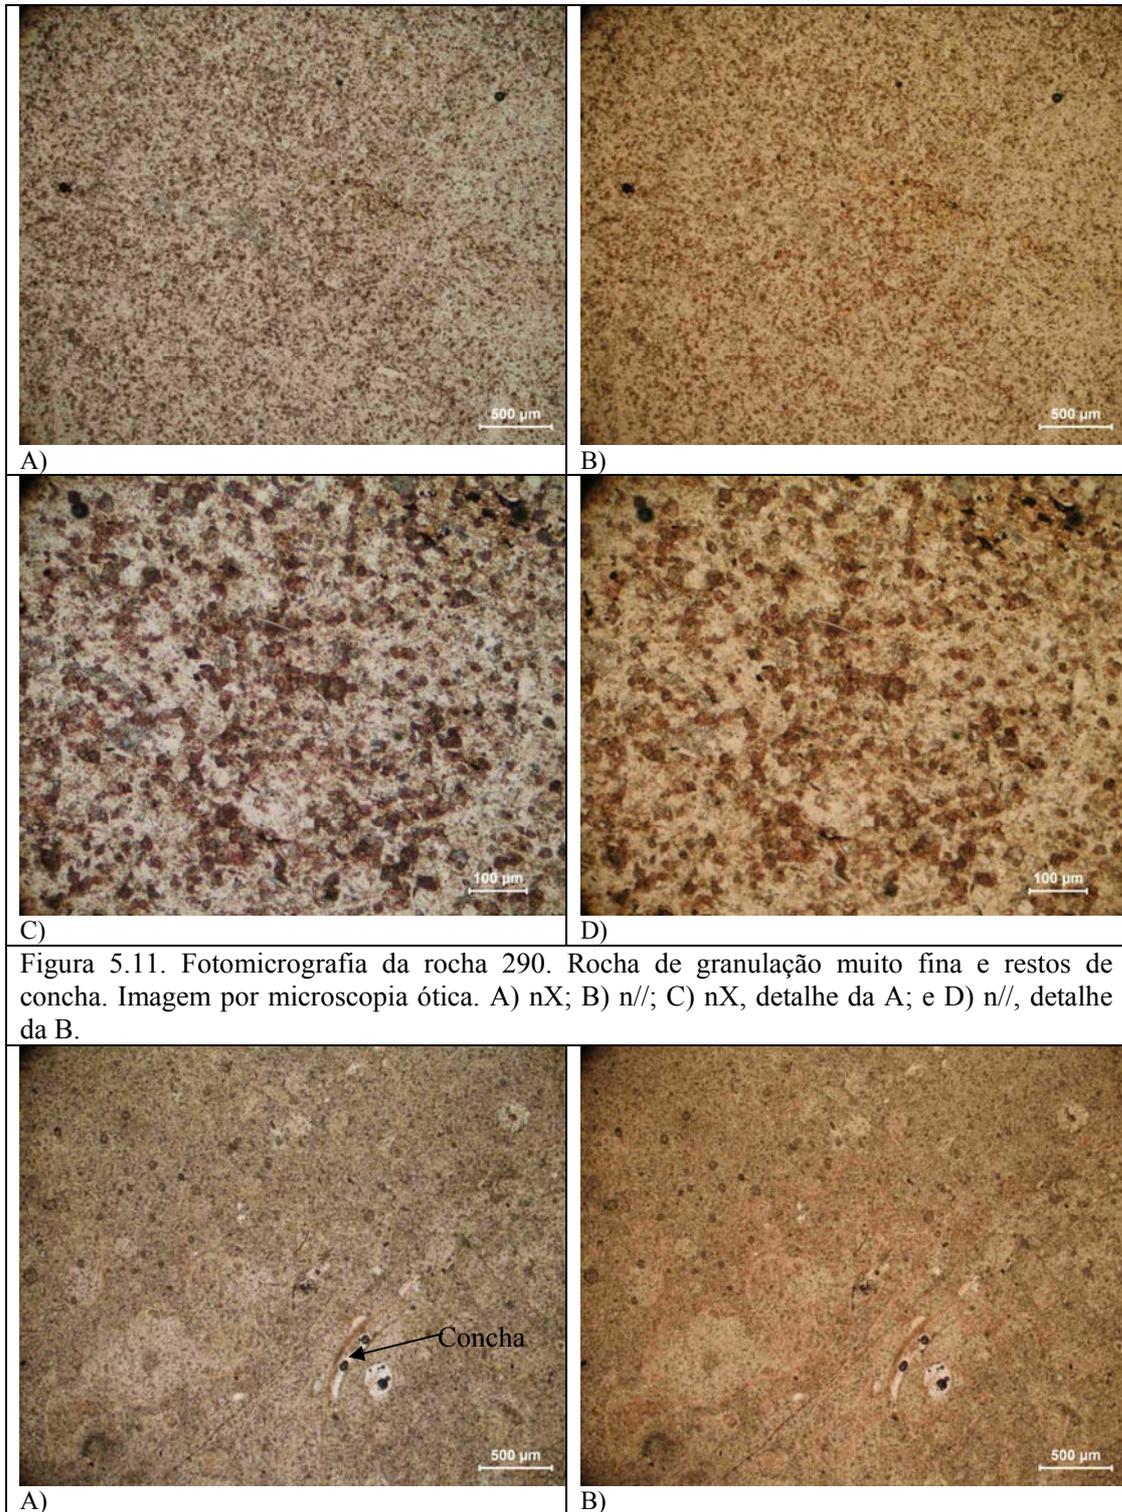
Figura 5.11. Fotomicrografia da rocha 290. Rocha de granulação muito fina e restos de concha. Imagem por microscopia ótica. A) nX; B) n//; C) nX, detalhe da A; e D) n//, detalhe da B.

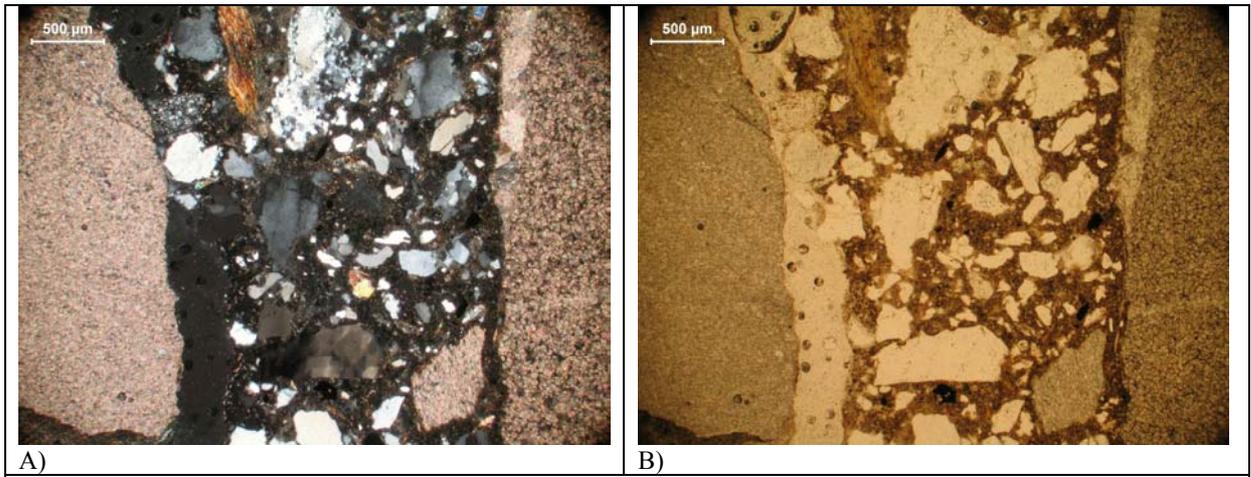
Figura 5.14. Fotomicrografia da amostra 335A, mostra a pouca aderência e perda de material do contato agregado/argamassa. Imagem por microscopia ótica. A) nX e B) n//.

A argamassa dos testemunhos de concreto da barragem encontra-se acastanhada, com poros e poucas fissuras. O contato agregado/argamassa na maioria dos testemunhos apresenta-se bem aderido (Figuras 5.13 A e B), exceto na amostra 335 A (Figuras 5.14 A e B). Em todas as amostras foram evidenciadas algumas películas opacas no contato entre agregado/argamassa, as quais podem ser relacionadas à presença de RAA (Figuras 5.15 A e B).

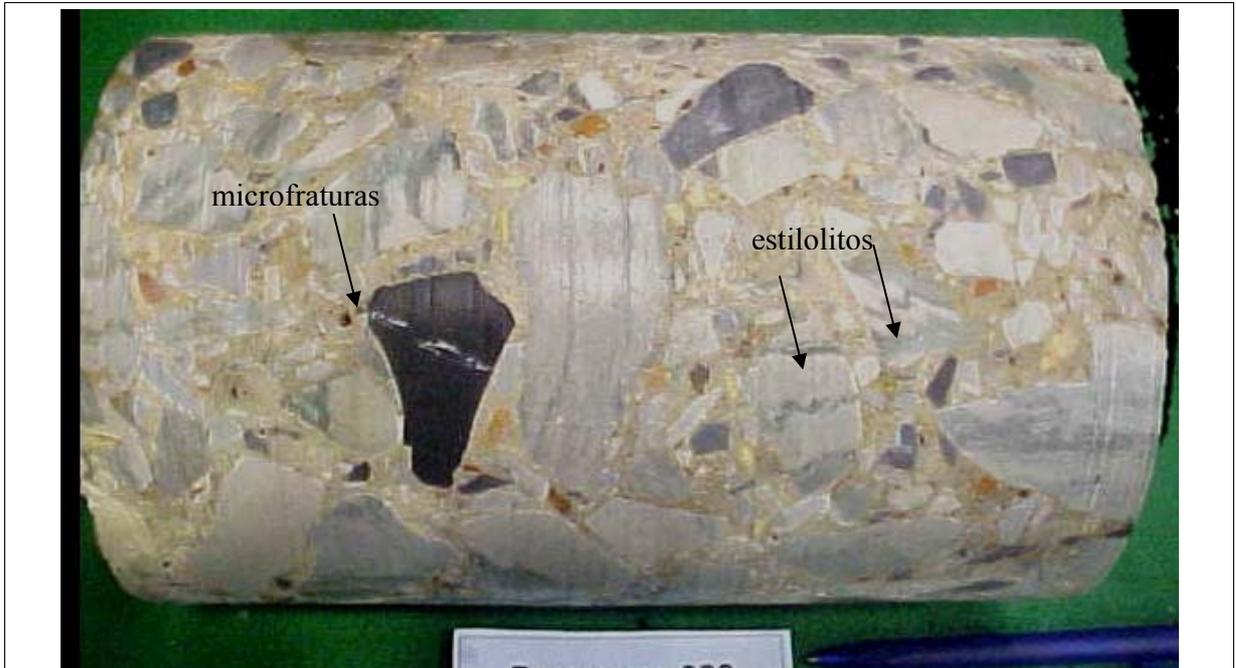
Figura 5.16. Fotografia do testemunho de concreto 335A. Nota-se microfissuras que cortam o agregado e a argamassa. O agregado graúdo é semelhante à rocha 286, notam-se os estilolitos e a granulação muito fina.

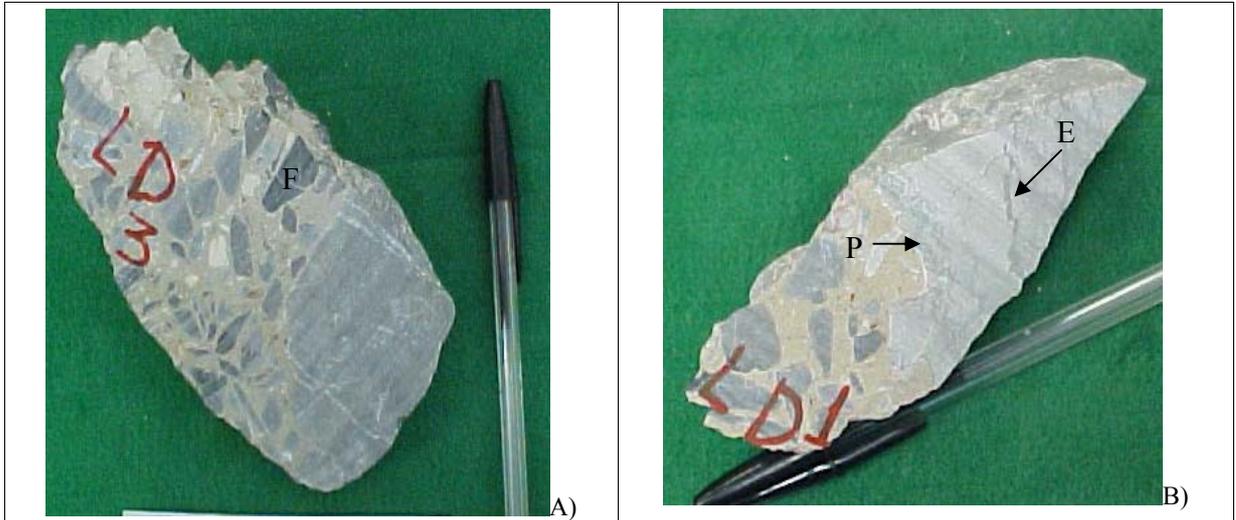
Figura 5.19. Fotografia do testemunho de concreto 340A. Nota-se microfissuras (F) que cortam o agregado e a argamassa, película (P) branca no contato agregado/argamassa. Observam-se estilolitos (E) e a granulação muito fina.

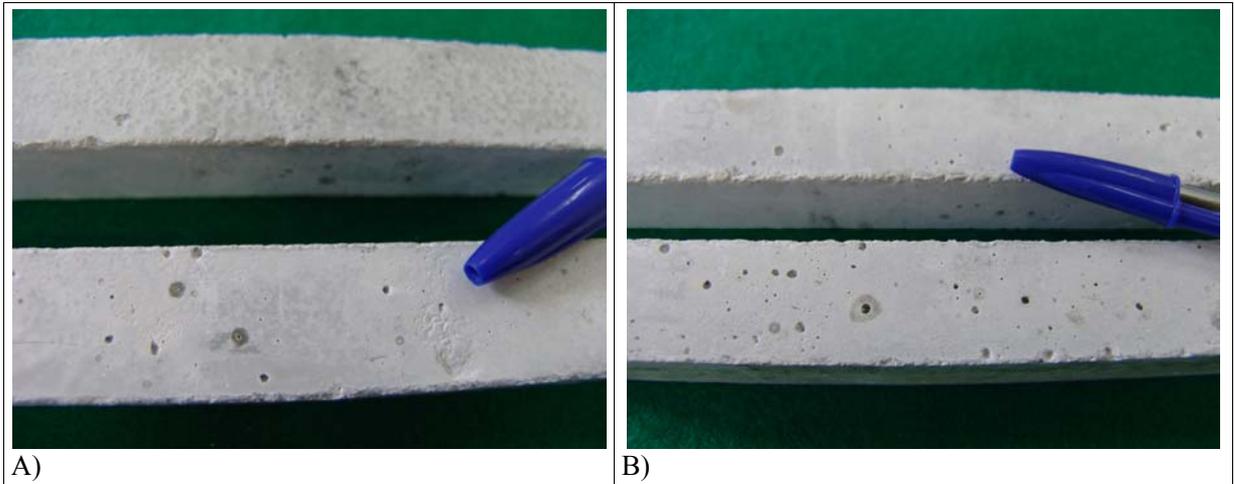
Figura 5.21. Fotografia das barras de argamassa, após ensaio de reatividade. A) Barra de argamassa 285B e B) Barra de argamassa 286B, notam-se bordas de coloração mais escura em volta dos poros.

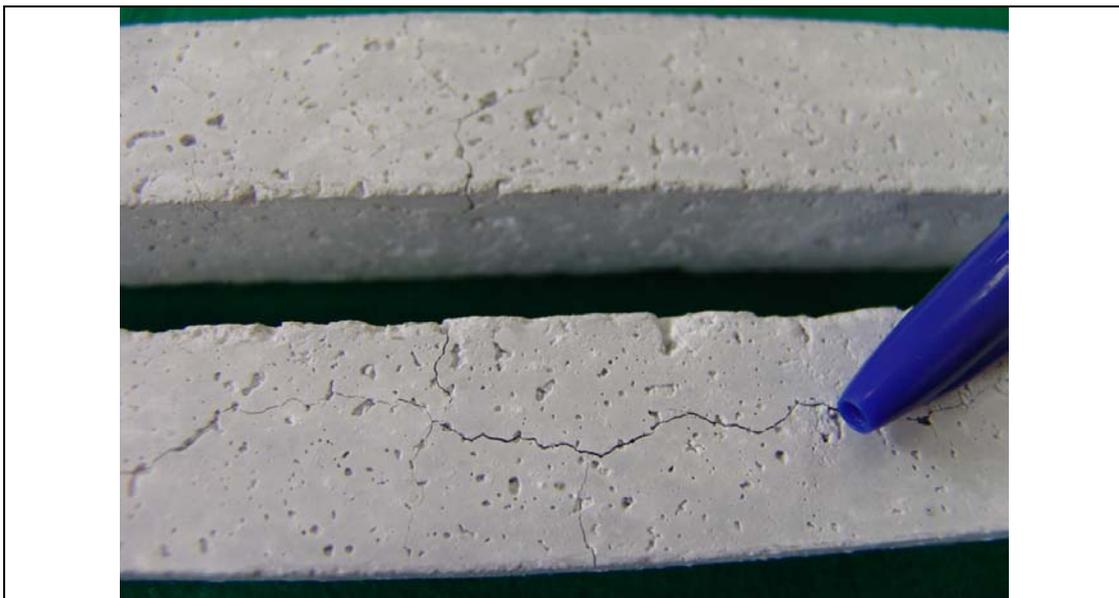
Figura 5.22. Fotografia da barras de argamassa 291B, após ensaio de reatividade. Detalhe das fissuras na barra de argamassa.

Macroscopicamente, as barras de argamassa apresentam feições comuns, como boa aderência e coesão. Destacam-se na maioria das barras de argamassa a presença de poros de ar incorporados, geralmente não preenchidos, que, por vezes, mostram bordas de coloração mais escura que o restante da amostra (Figuras. 5.21 A e B). Além disso, nas barras de argamassa 290B e 291B foram observadas fissuras contínuas, como mostrado na Figura 5.22, provavelmente atribuídas a RAA.

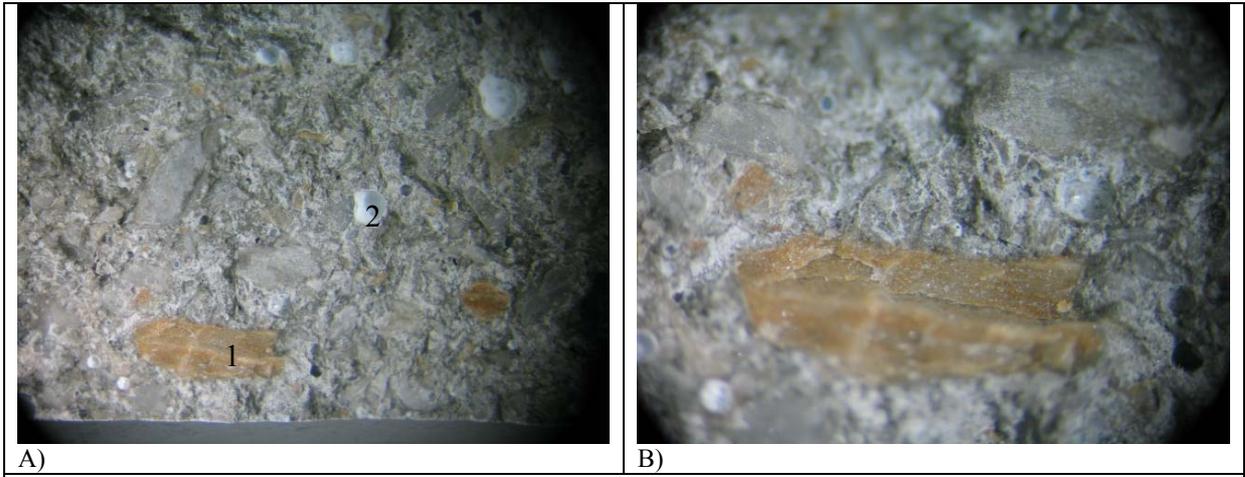
Figura 5.23. Fotografias da barra de argamassa 286B, após ensaio de reatividade. Notam-se material vítreo amarelado (1) e dos poros preenchidos pelo material branco (2). Imagem por lupa. A) aumento 6,4x; B) aumento 16x.

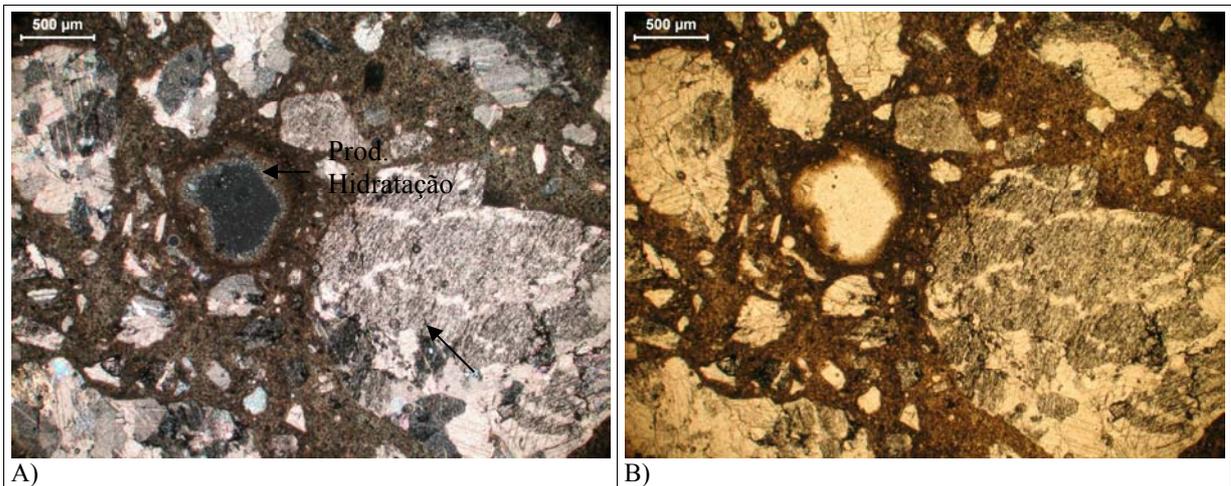
Figura 5.24. Fotomicrografia da amostra 285 B, presença de prováveis produtos de hidratação no poro e boa adesão no contato agregado/argamassa. Imagem por microscopia ótica. A) nX; B) n//.

Microscopicamente, todas as barras de argamassa apresentaram-se com coloração acastanhada, pouco fissuradas e com poros de ar incorporado. Em alguns poros das barras 285 B e 286 B, que se encontram parcialmente preenchidos, nota-se a presença de prováveis produtos de hidratação do cimento, citados no Capítulo II, não identificados devido às dimensões submicroscópicas, conforme mostrado nas Figuras 5.24 A e B.

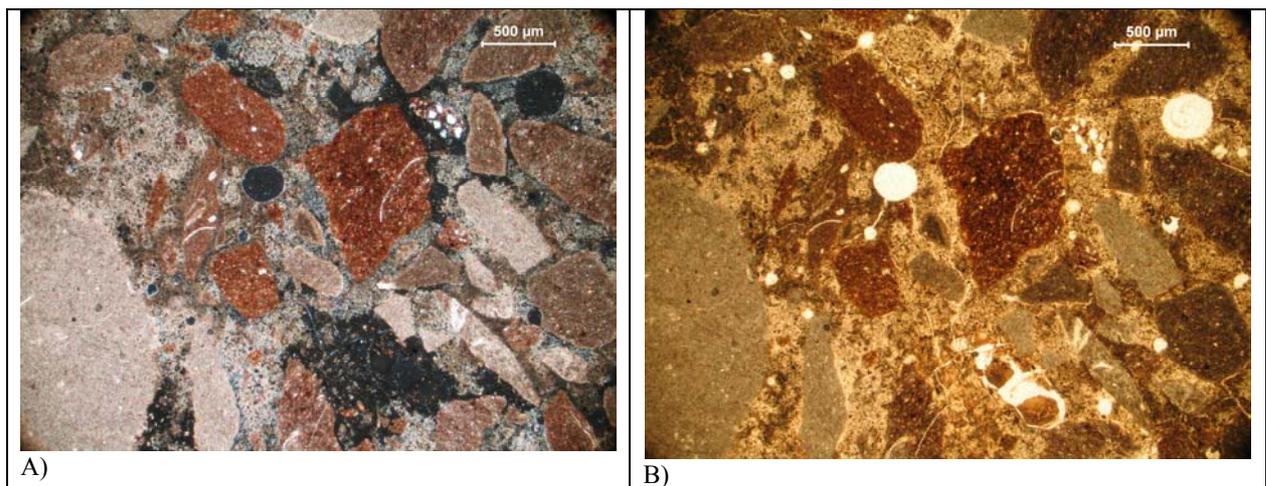
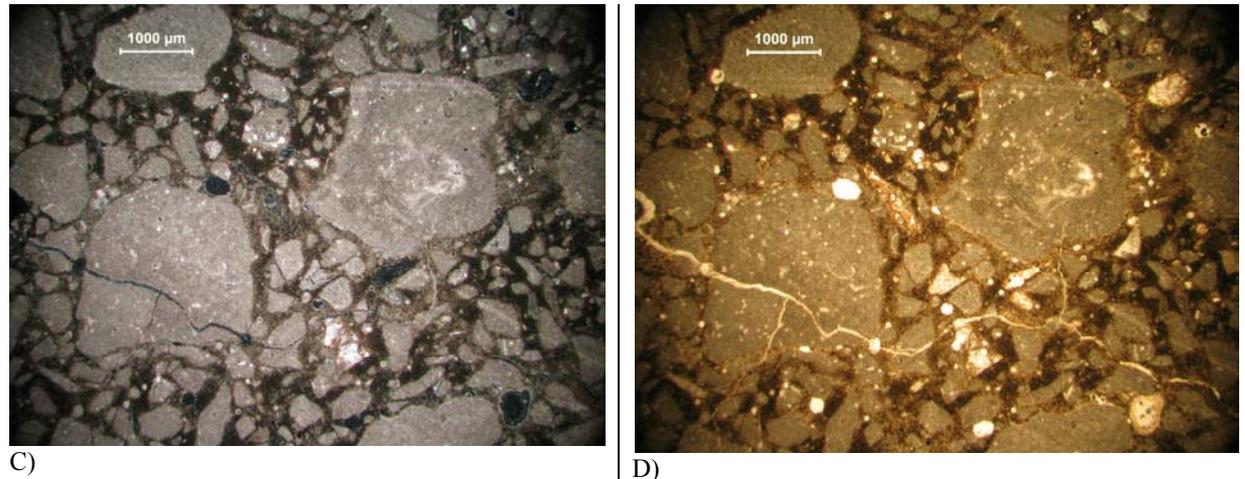
Figura 5.26. Fotomicrografia das amostras 290 B e 291 B, nota-se fissuras e poros preenchidos. Imagem por microscopia ótica. A) Amostra 290 B, nX; B) Amostra 290 B, n//; C) Amostra 291 B, nX; D) Amostra 291 B, n//.

Em escala microscópica as barras de argamassa 290 B e 291 B também se apresentam muito fissuradas. As fissuras e poros presentes nessas amostras encontram-se parcialmente preenchidos por material neoformado (Figuras 5.26 A a D), mas, como citado anteriormente, não identificado devido às dimensões submicroscópicas.

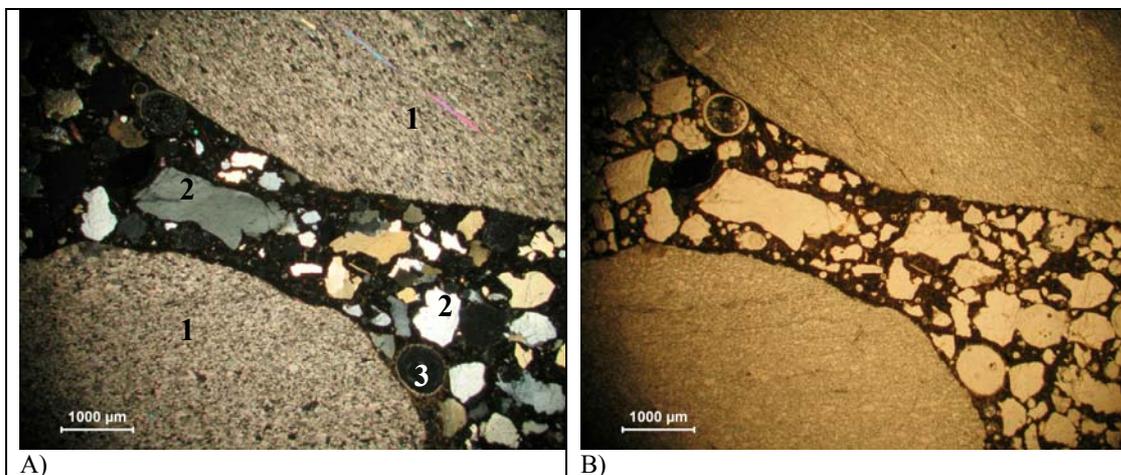
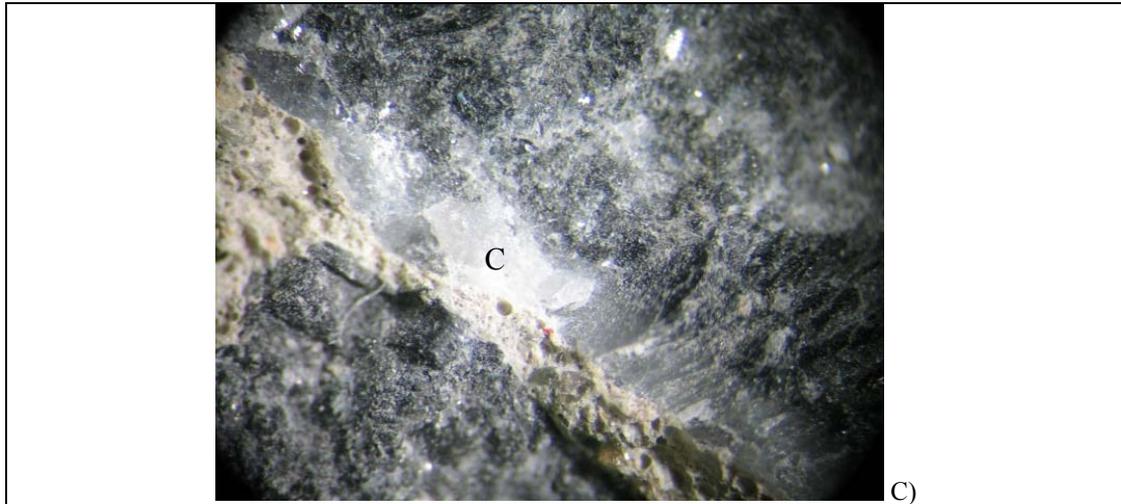
Figura 5.27. Fotomicrografia da amostra 284 P, nota-se fragmentos da rocha 284 (1), agregado miúdo (2) poros e boa aderência no contato fissuras e poros parcialmente preenchidos (3). Imagem por microscopia ótica. A) nX; B) n//. C) Fotografia do prisma de concreto 285 P, vista da faixa de material depositado no contato agregado e argamassa, provável carbonato (C). Imagem por lupa. Aumento de 6,4x.

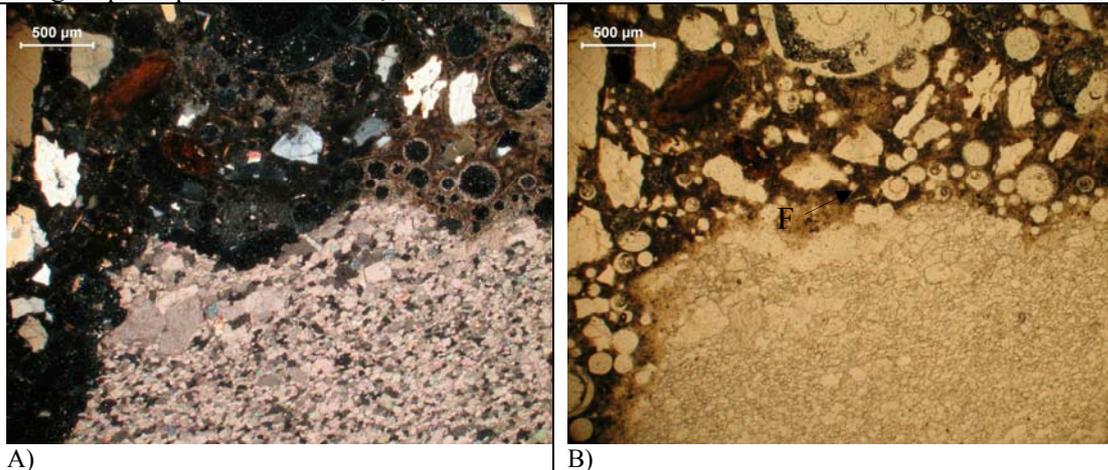
Figura 5.28. Fotomicrografia da amostra 284 P, nota-se poros parcialmente preenchidos e raras fissuras (F). Imagem por microscopia ótica. A) nX; B) n//.

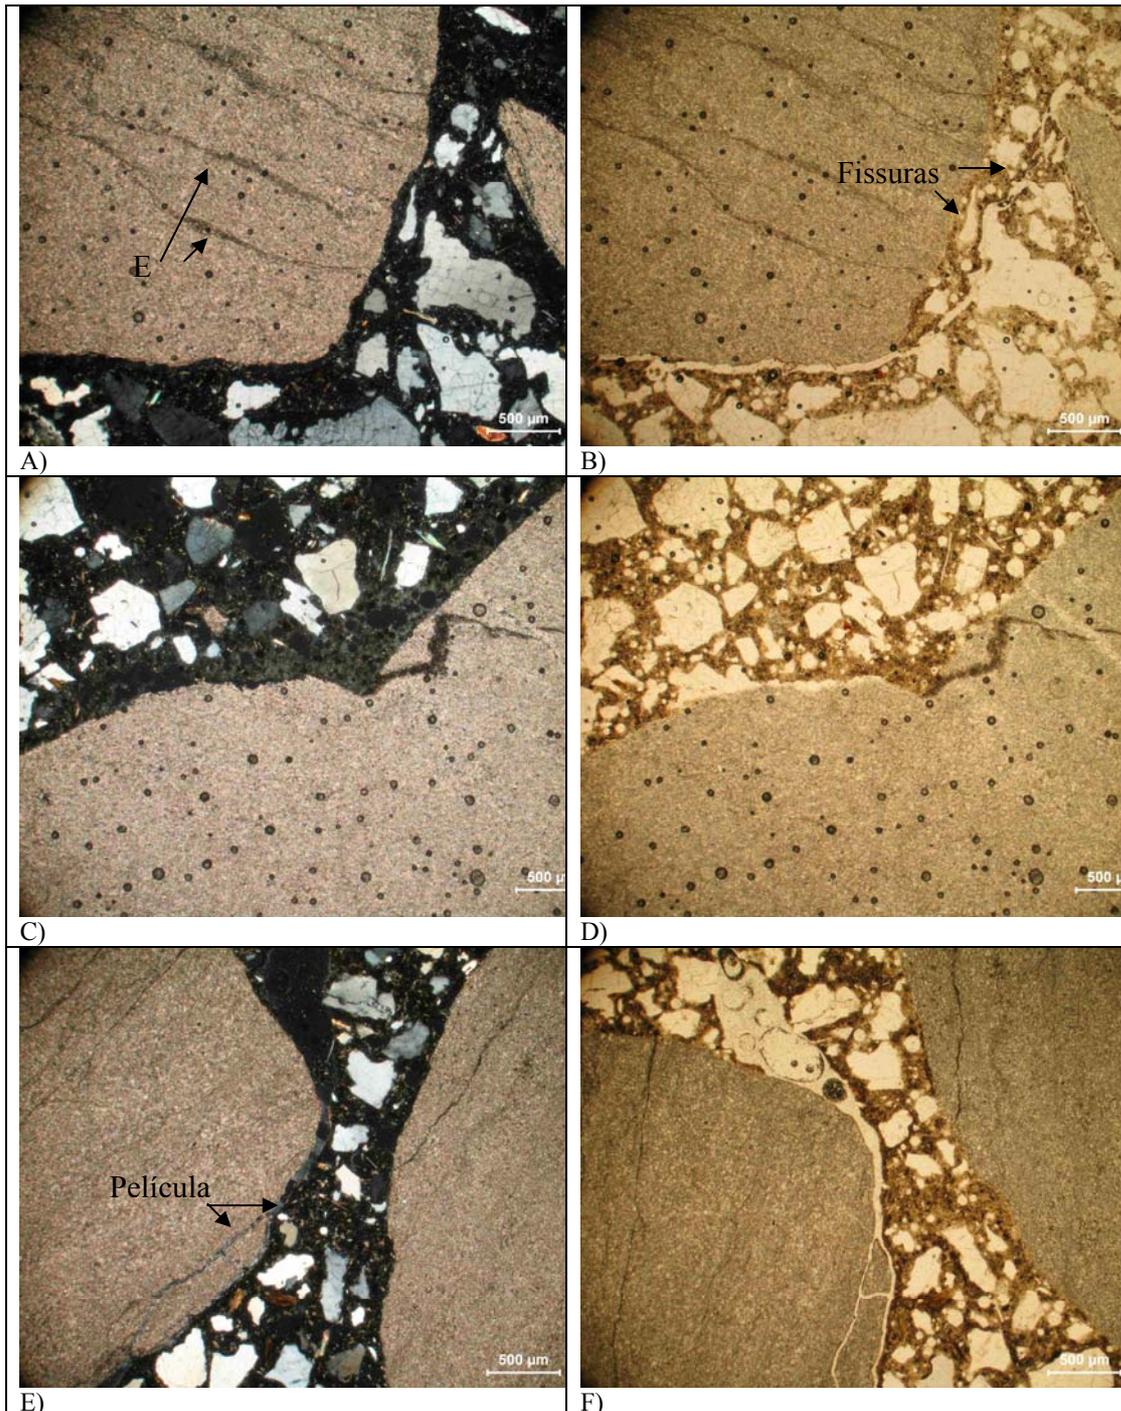
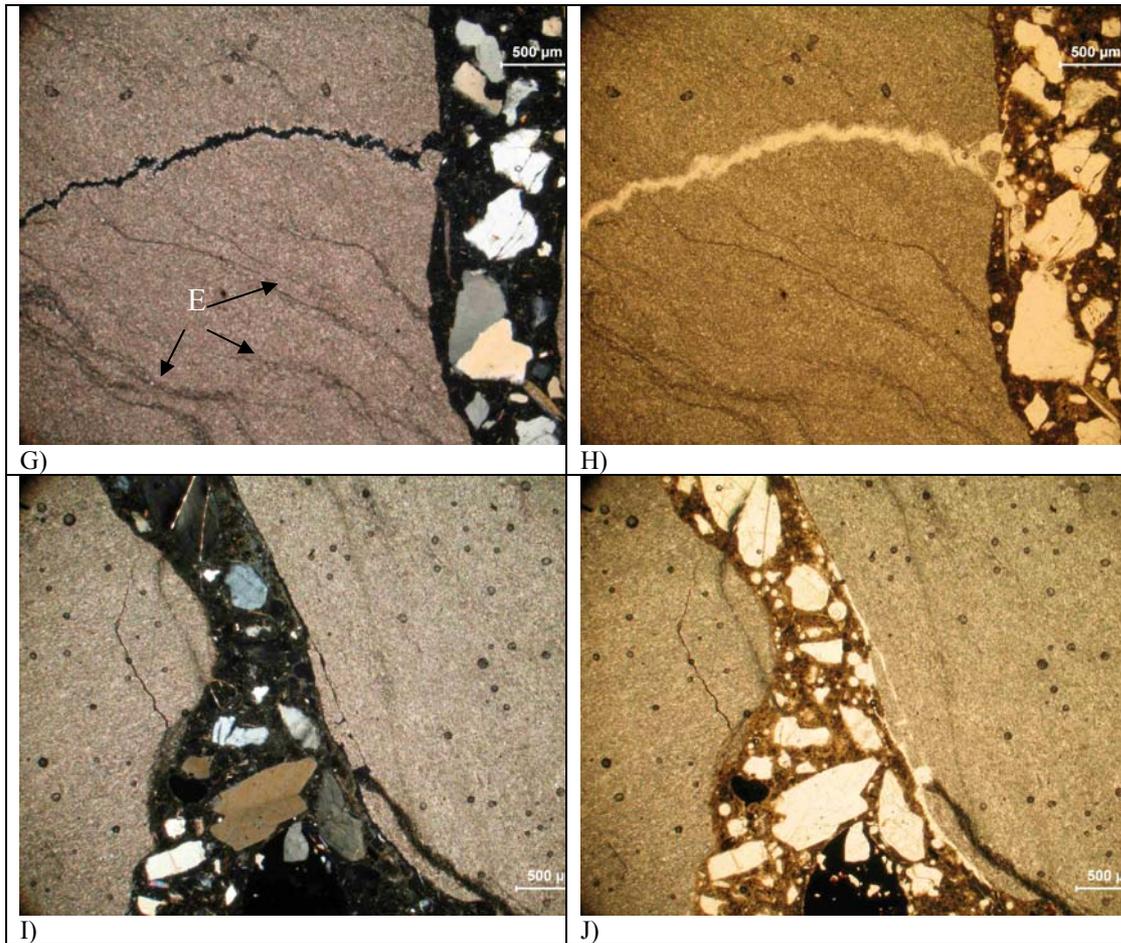
Figura 5.29. Fotomicrografias da amostra 286 P: notam-se fissuras que cortam tanto o agregado como a argamassa; em algumas dessas fissuras encontram-se películas. Notam-se mudança na coloração dos estilólitos (E), em relação da rocha *in natura*. Imagem por microscopia ótica. A) nX; B) n//; C) nX; D) n//; E) nX; F) n//; G) nX; H) n//; I) nX; J) n//.

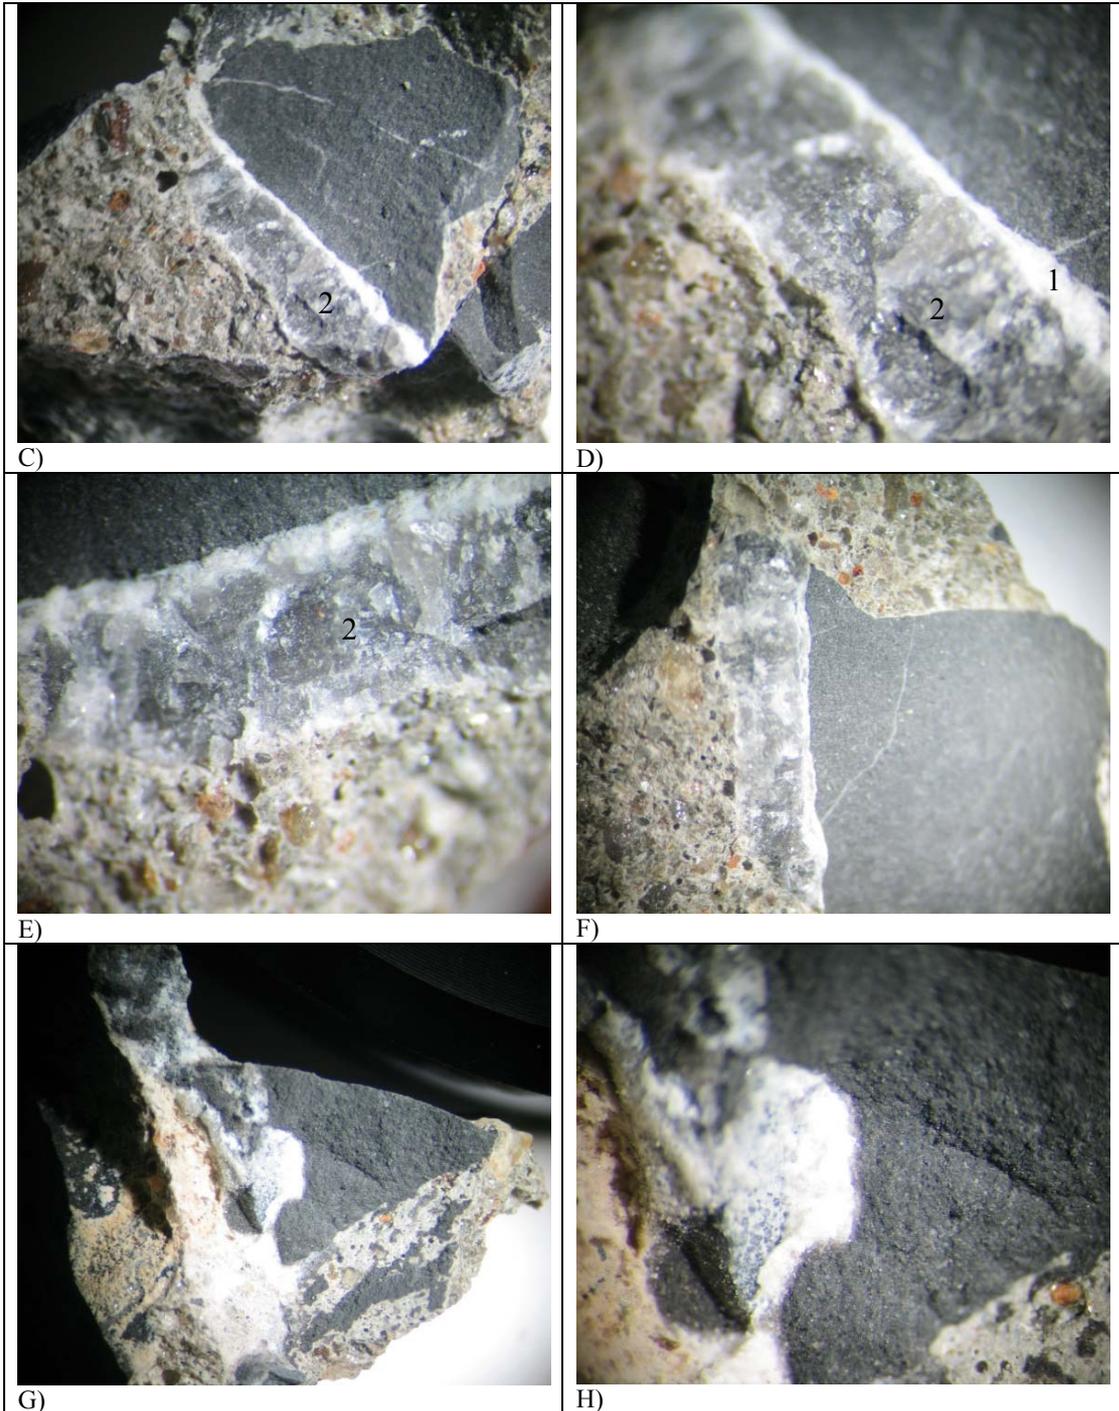
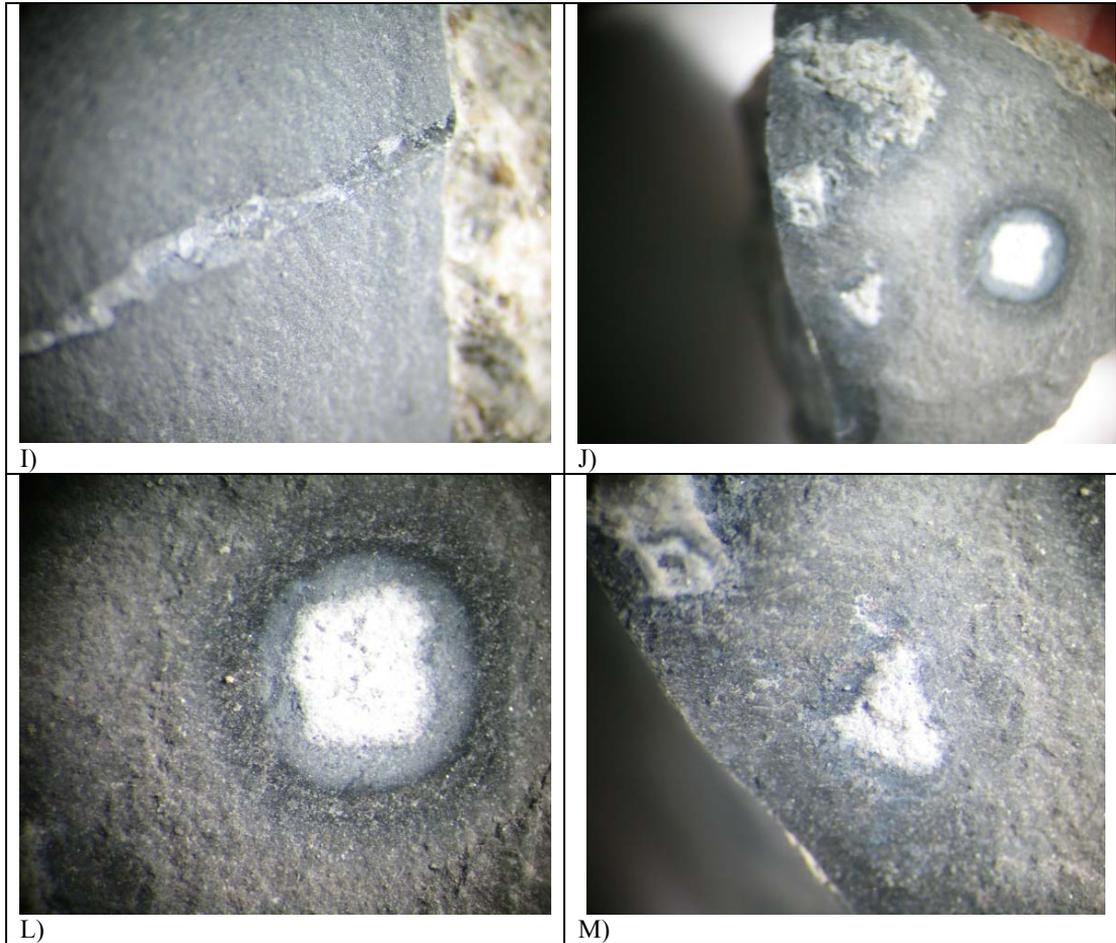
Figura 5.30. Fotografias do prisma de concreto 289 P, após ensaio de reatividade. Vista do material depositado tanto no contato agregado/argamassa, como na argamassa ou cortando o agregado. O material transparente a translúcido e cristalino é composto por carbonatos (2). Fase de aspecto pulverulento, cor branca e translúcido (1), provavelmente, argilomineral. Imagem por lupa. A) aumento 16x; B) aumento 6,4x; C) aumento de 6,4x; D) e F) aumento 16x; G) aumento 6,4x; H) e I) aumento 16x; J) aumento 6,4x; L) e M) aumento 16x.

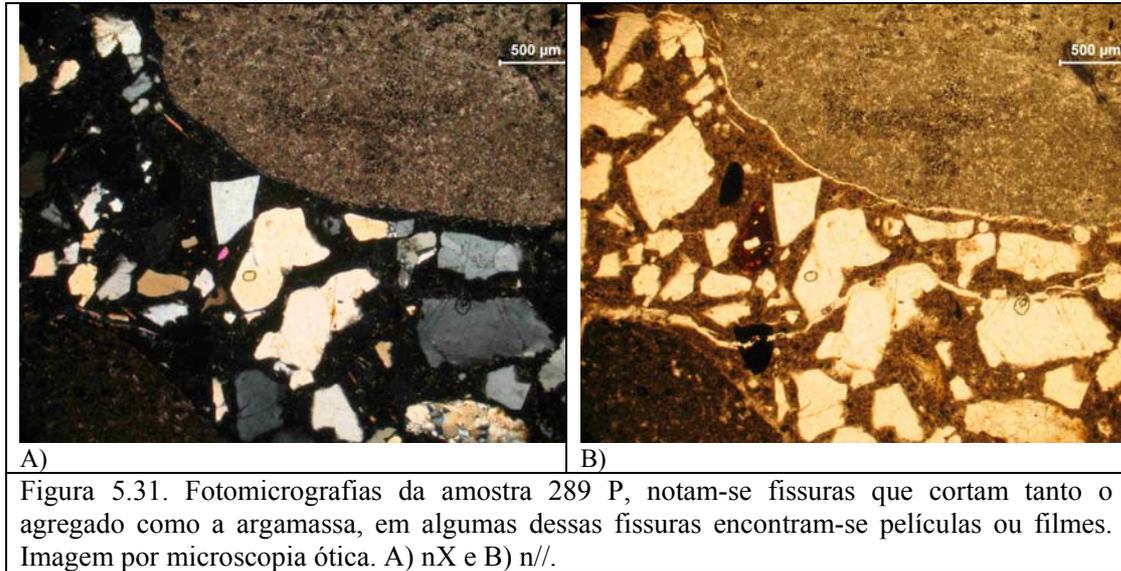
Figura 5.31. Fotomicrografias da amostra 289 P, notam-se fissuras que cortam tanto o agregado como a argamassa, em algumas dessas fissuras encontram-se películas ou filmes. Imagem por microscopia ótica. A) nX e B) n//.

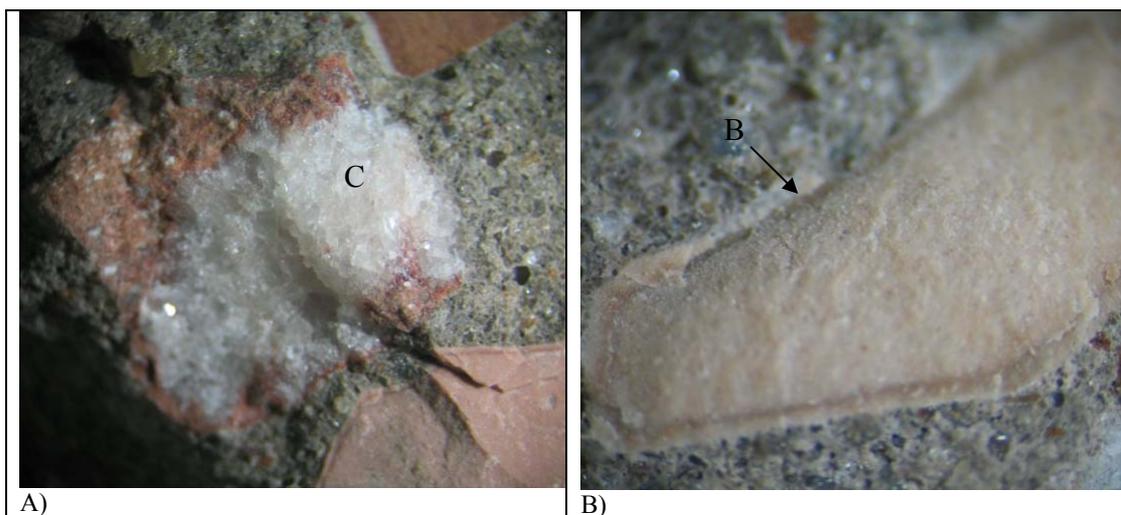
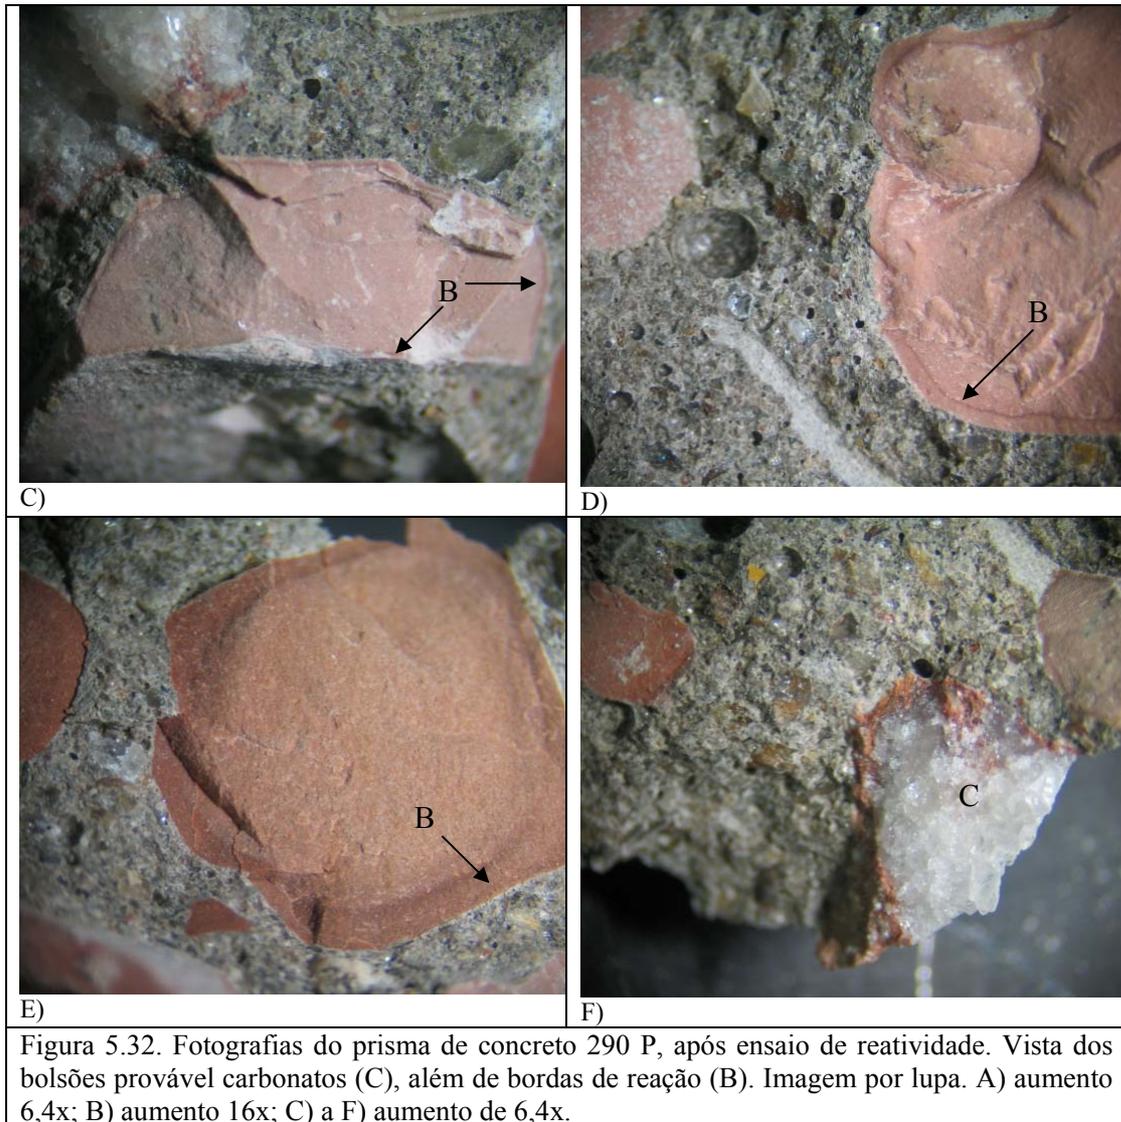
Figura 5.32. Fotografias do prisma de concreto 290 P, após ensaio de reatividade. Vista dos bolsões provável carbonatos (C), além de bordas de reação (B). Imagem por lupa. A) aumento 6,4x; B) aumento 16x; C) a F) aumento de 6,4x.
