Universidade de Brasília  
Instituto de Geociências

*Estudo da Reação Álcali-Agregado em  
Rochas Carbonáticas*

Dissertação de Mestrado n° 209

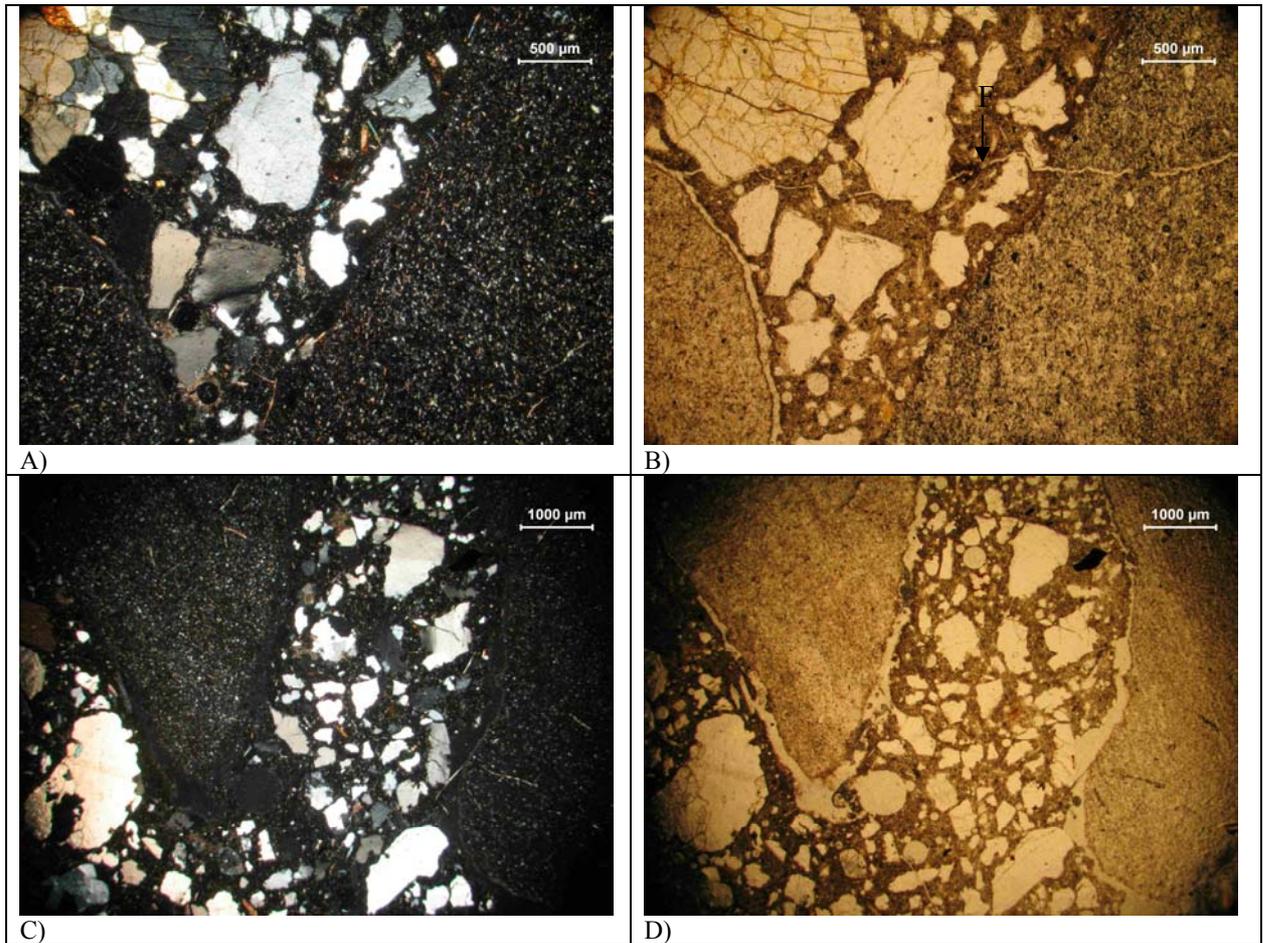
Figura 5.33. Fotomicrografias da amostra 290 P, notam-se fissuras (F) que cortam tanto o agregado como a argamassa, em algumas dessas fissuras encontram-se películas ou filmes. Imagem por microscopia ótica. A) nX; B) n//; C) nX; e D) n//.

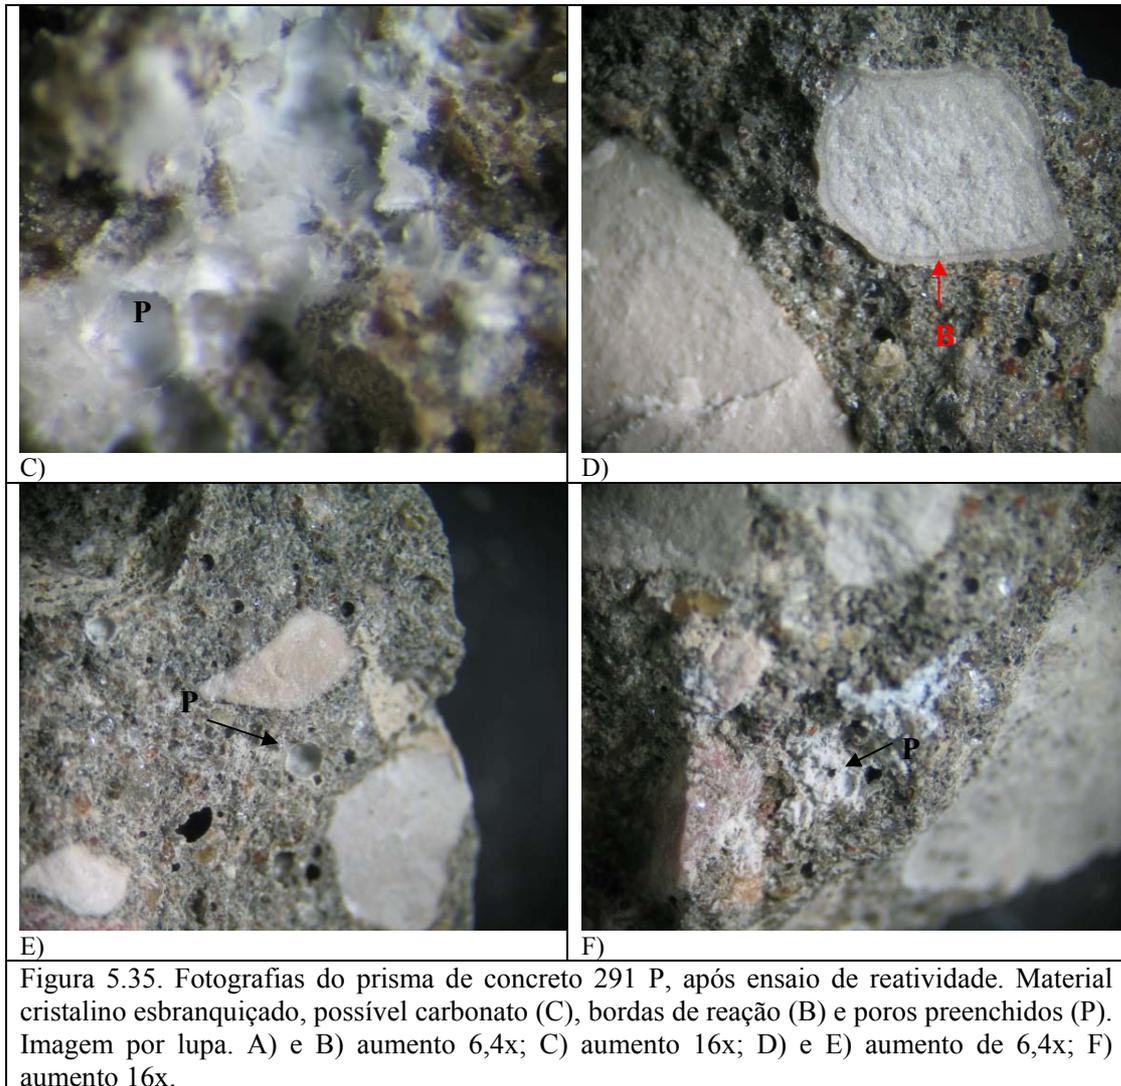
Figura 5.35. Fotografias do prisma de concreto 291 P, após ensaio de reatividade. Material cristalino esbranquiçado, possível carbonato (C), bordas de reação (B) e poros preenchidos (P). Imagem por lupa. A) e B) aumento 6,4x; C) aumento 16x; D) e E) aumento de 6,4x; F) aumento 16x.

A principal feição observada macroscopicamente nos prismas de concreto com o agregado 291 foi a deposição de material cristalino esbranquiçado, provavelmente carbonato, entre a argamassa e o agregado, conforme apresentado nas Figuras 5.35 A e B. Além disso, foram verificadas também a presença de bordas de reação (Figura 5.35 D), além de poros parcialmente preenchidos (Figuras 5.35 C, E e F).

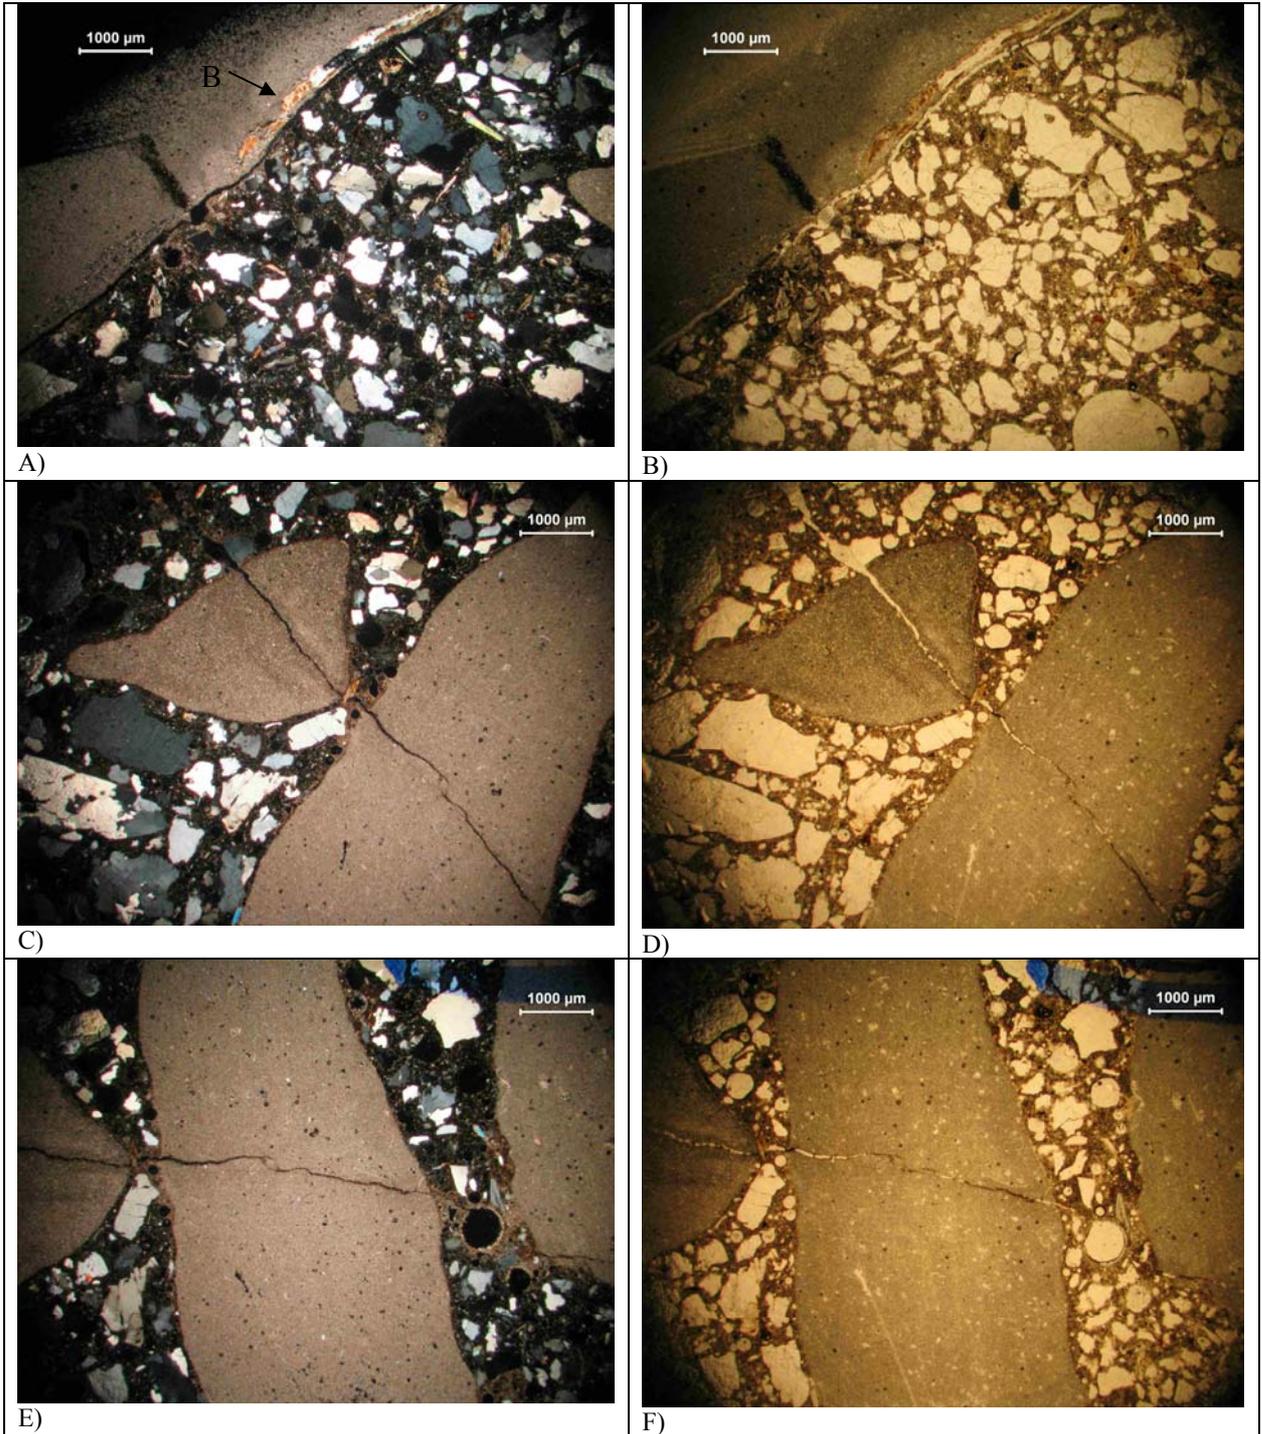
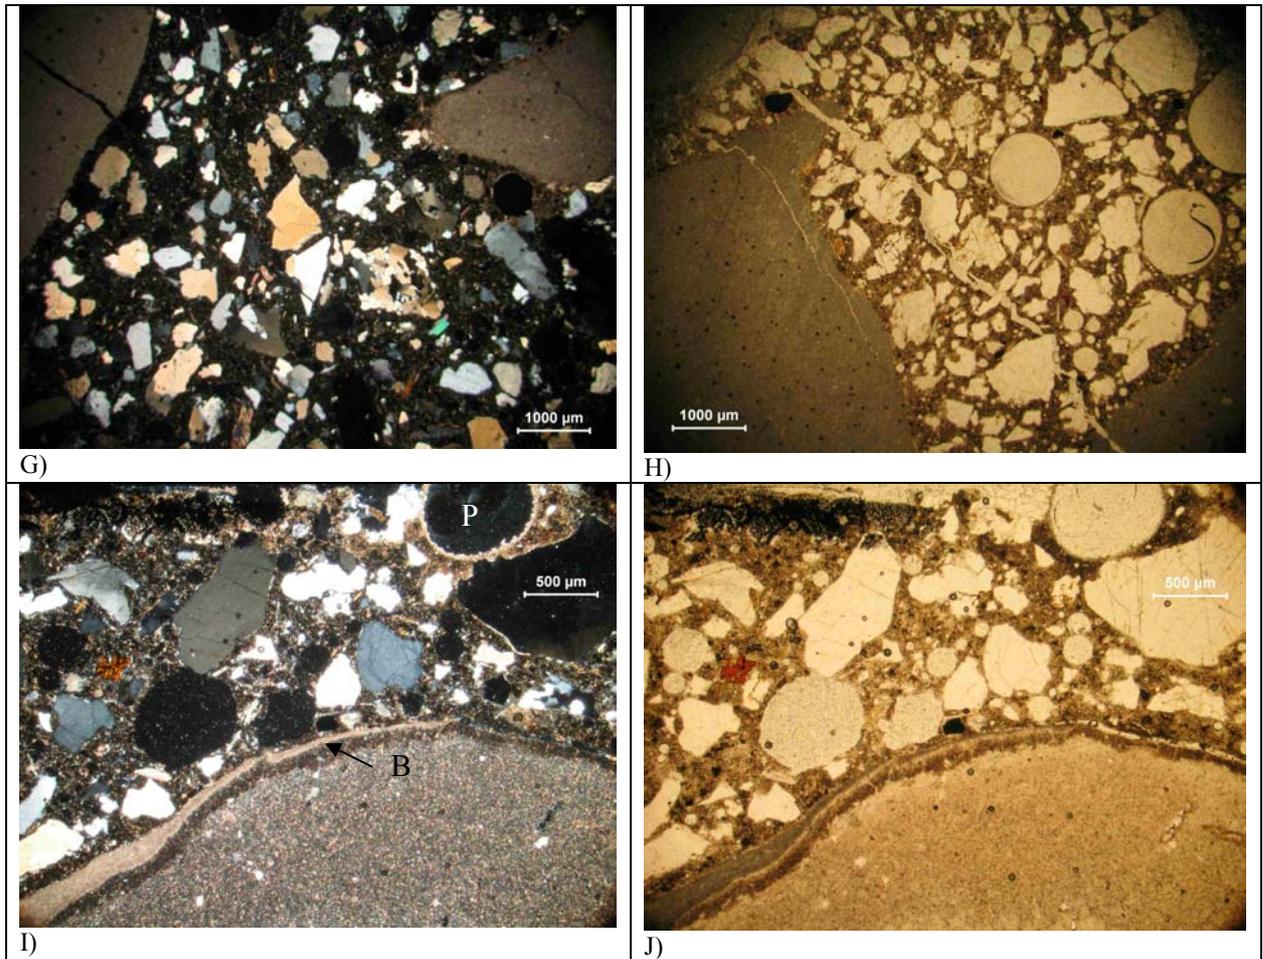
Figura 5.36. Fotomicrografias da amostra 291 P, fissuras que cortam tanto o agregado como a argamassa, nessas fissuras encontram-se películas ou filmes, poros preenchidos (P), bordas (B) de reação, principalmente no agregado, evidenciadas através da diferença de coloração. Imagem por microscopia ótica. A) nX; B) n//.

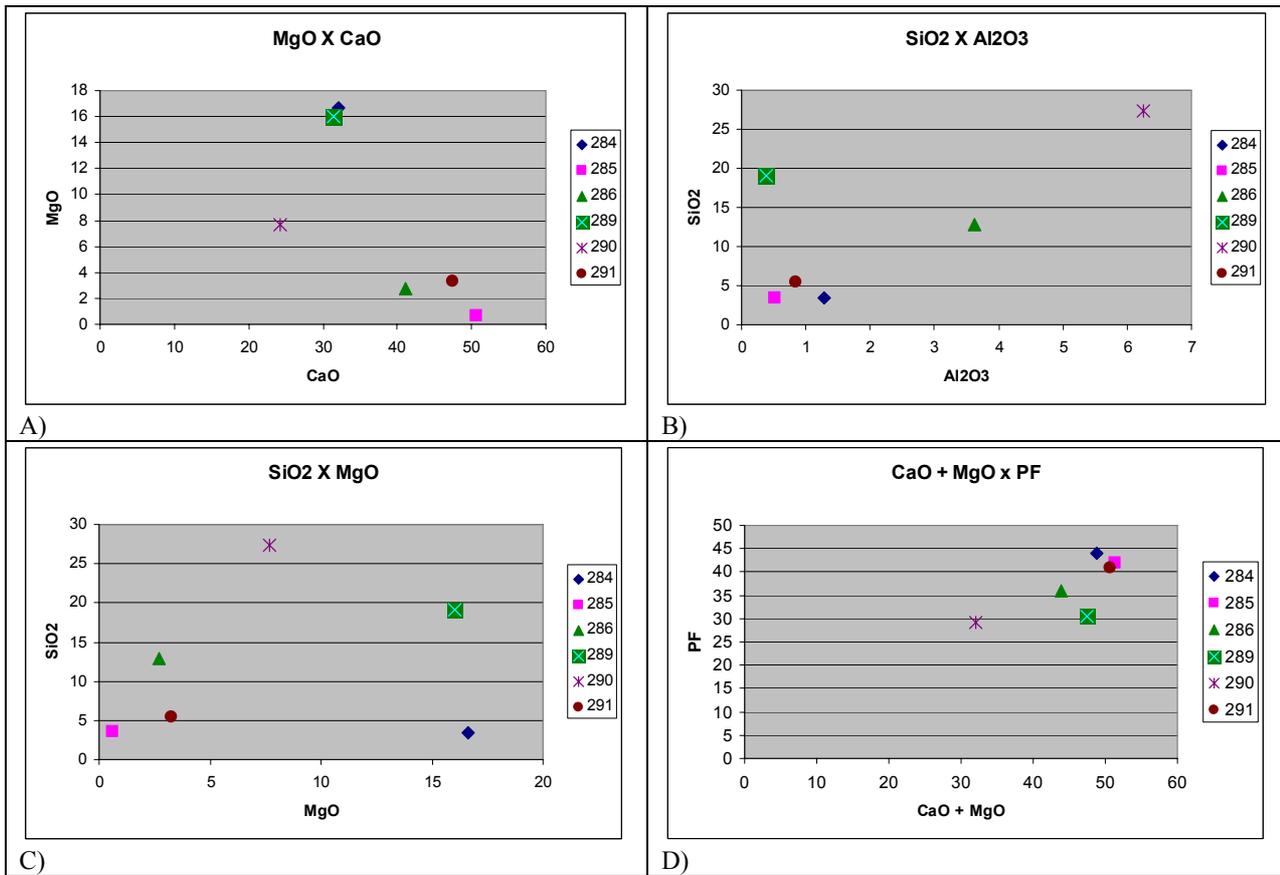
Figura 5.37. Gráficos a partir dos elementos químicos que constituem as fases minerais das amostras. A) MgO versus CaO; B) SiO<sub>2</sub> versus Al<sub>2</sub>O<sub>3</sub>; C) SiO<sub>2</sub> versus MgO; e D) CaO+MgO versus PF.

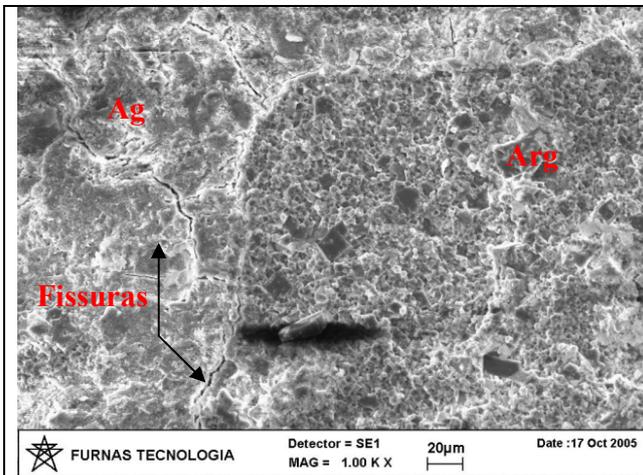
Figura 5.38. Micrografia da amostra 291B. Contato agregado (Ag) / argamassa (Arg) pouco aderido e fissuras. Imagem por MEV.

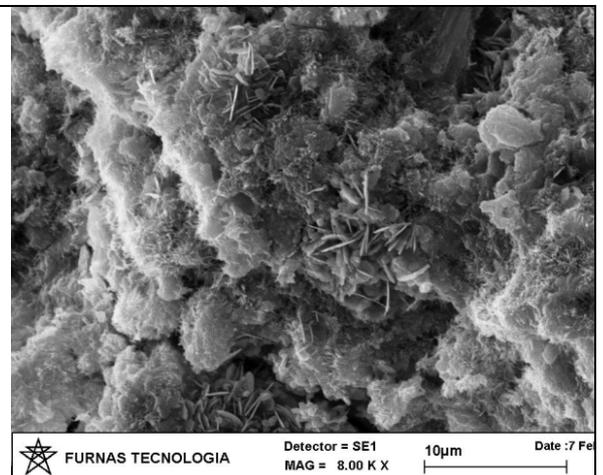
Figura 5.39. Micrografia da amostra 290B. Produtos de hidratação (CH, C-S-H) na pasta de cimento. Imagem por MEV.

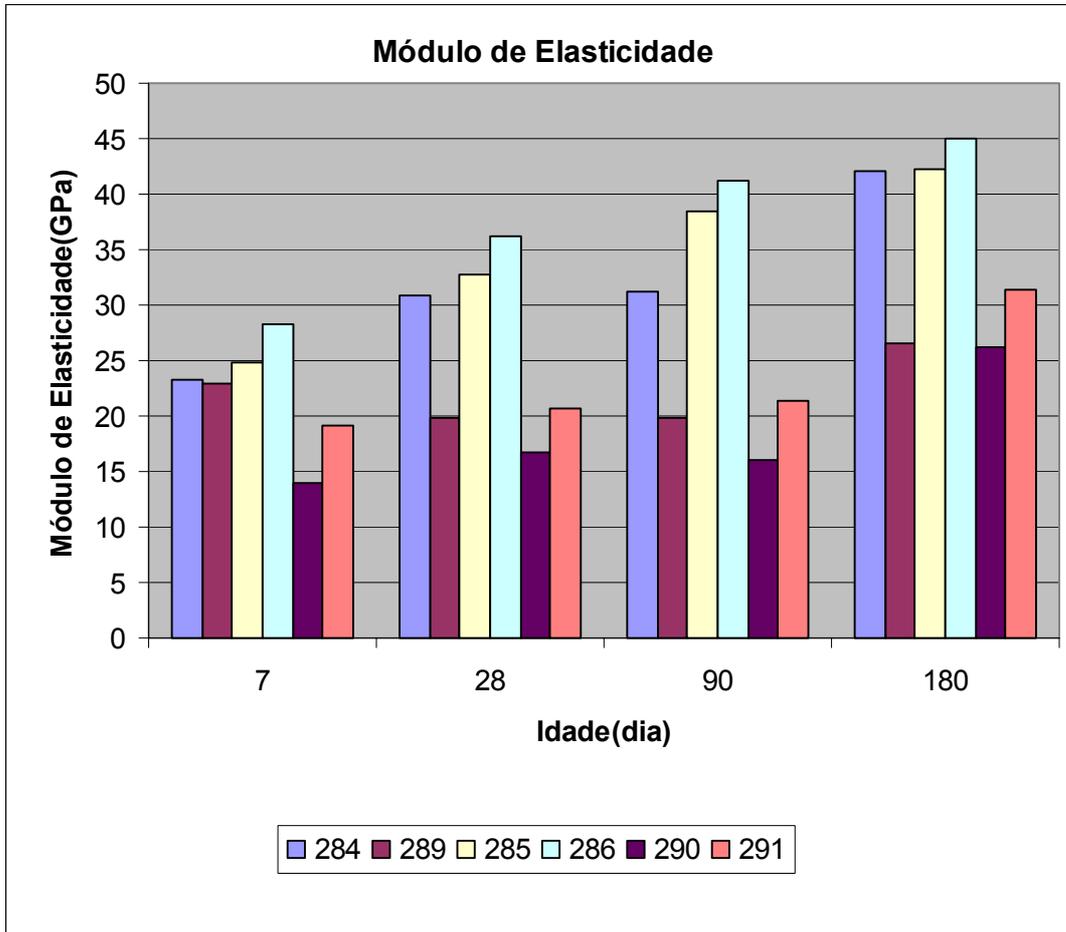
Figura 5.94. Gráfico referente ao ensaio de módulo de elasticidade dos prismas de concreto.

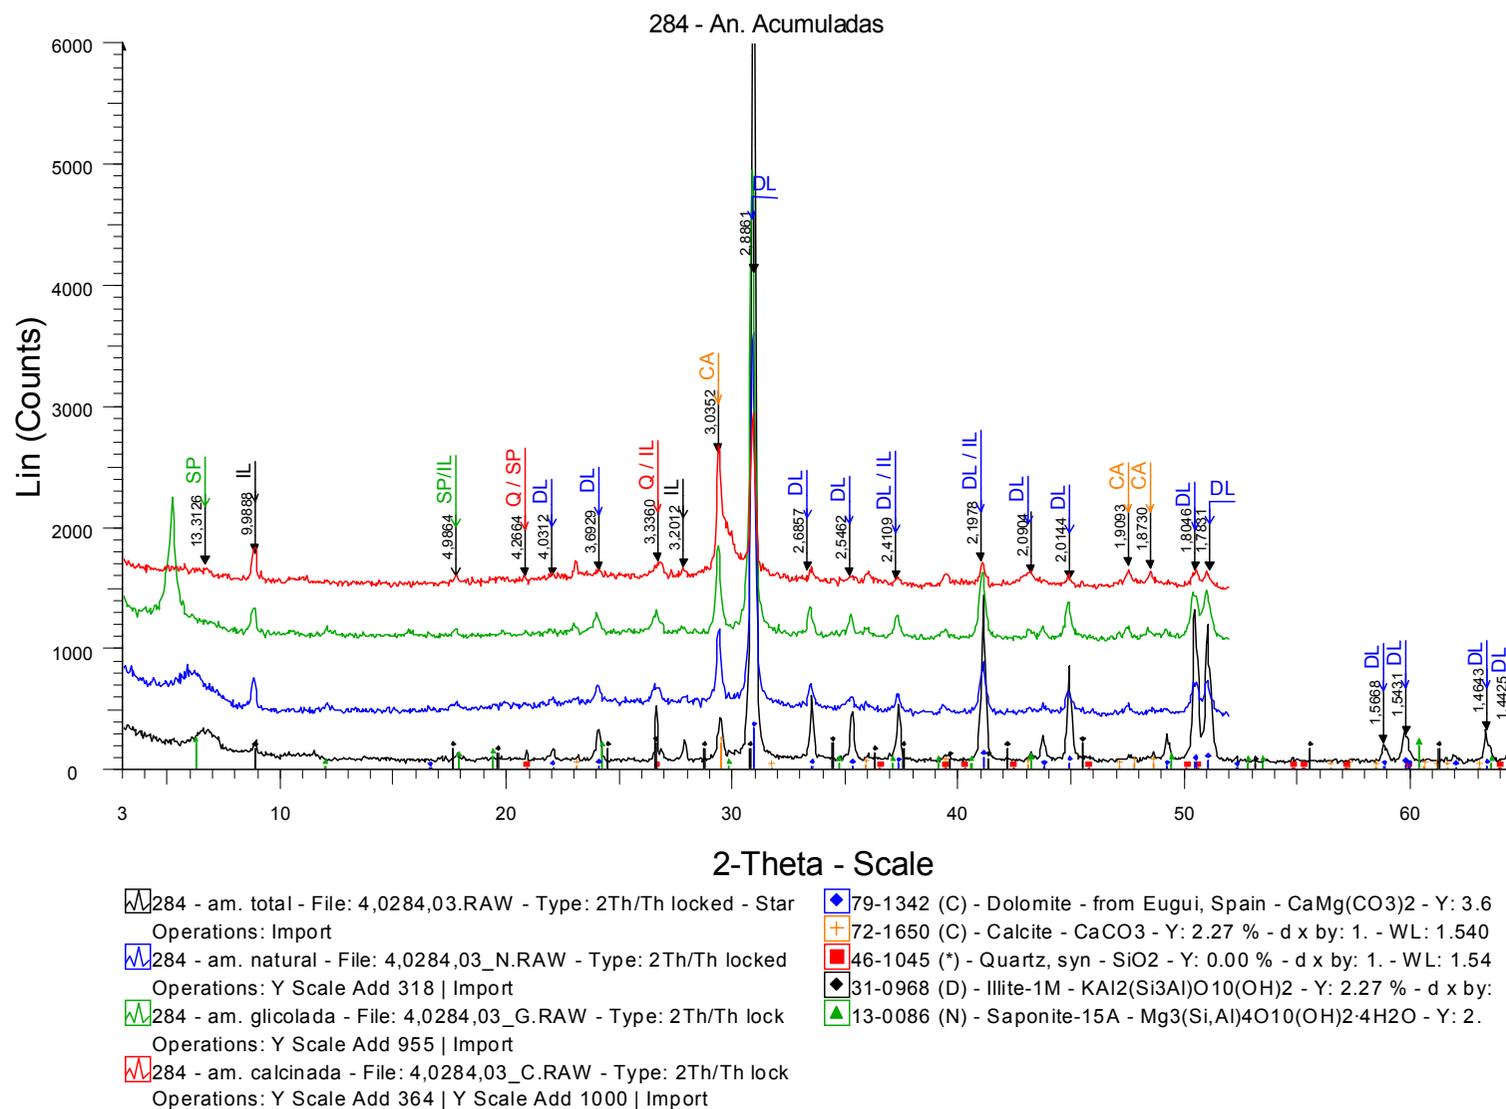
Difratograma 1. Análises total, natural, glicolada e calcinada da rocha *in natura* 284.

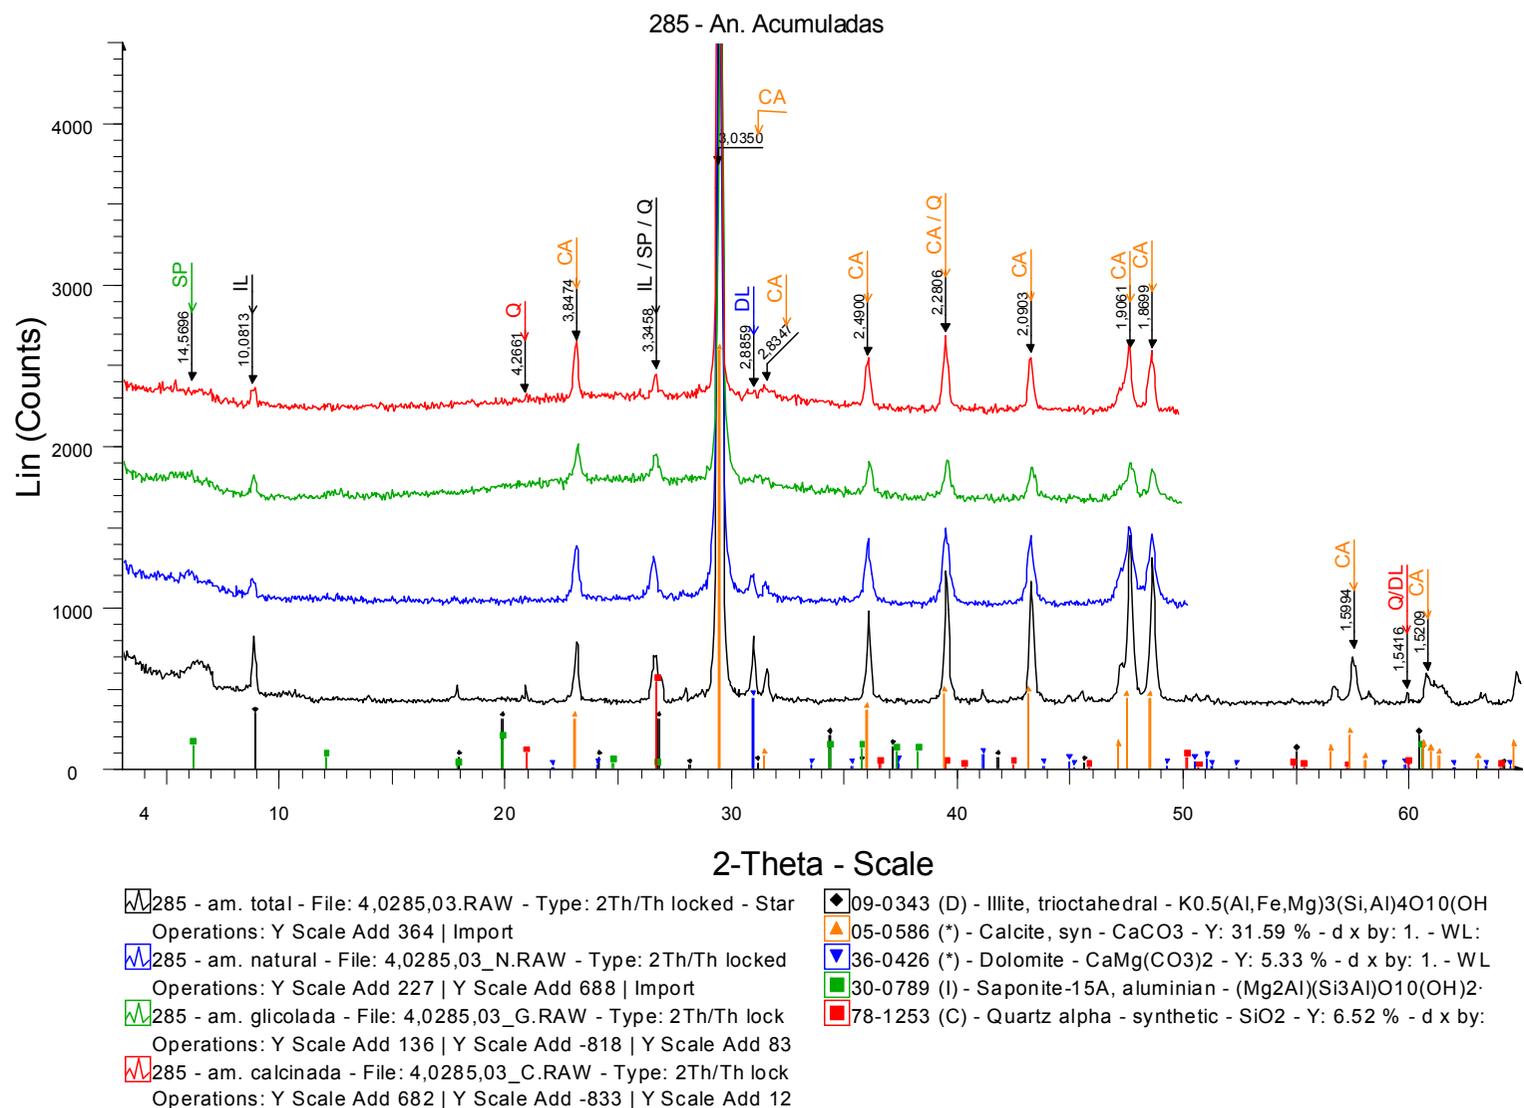
Difratograma 2. Análises total, natural, glicolada e calcinada da rocha *in natura* 285.

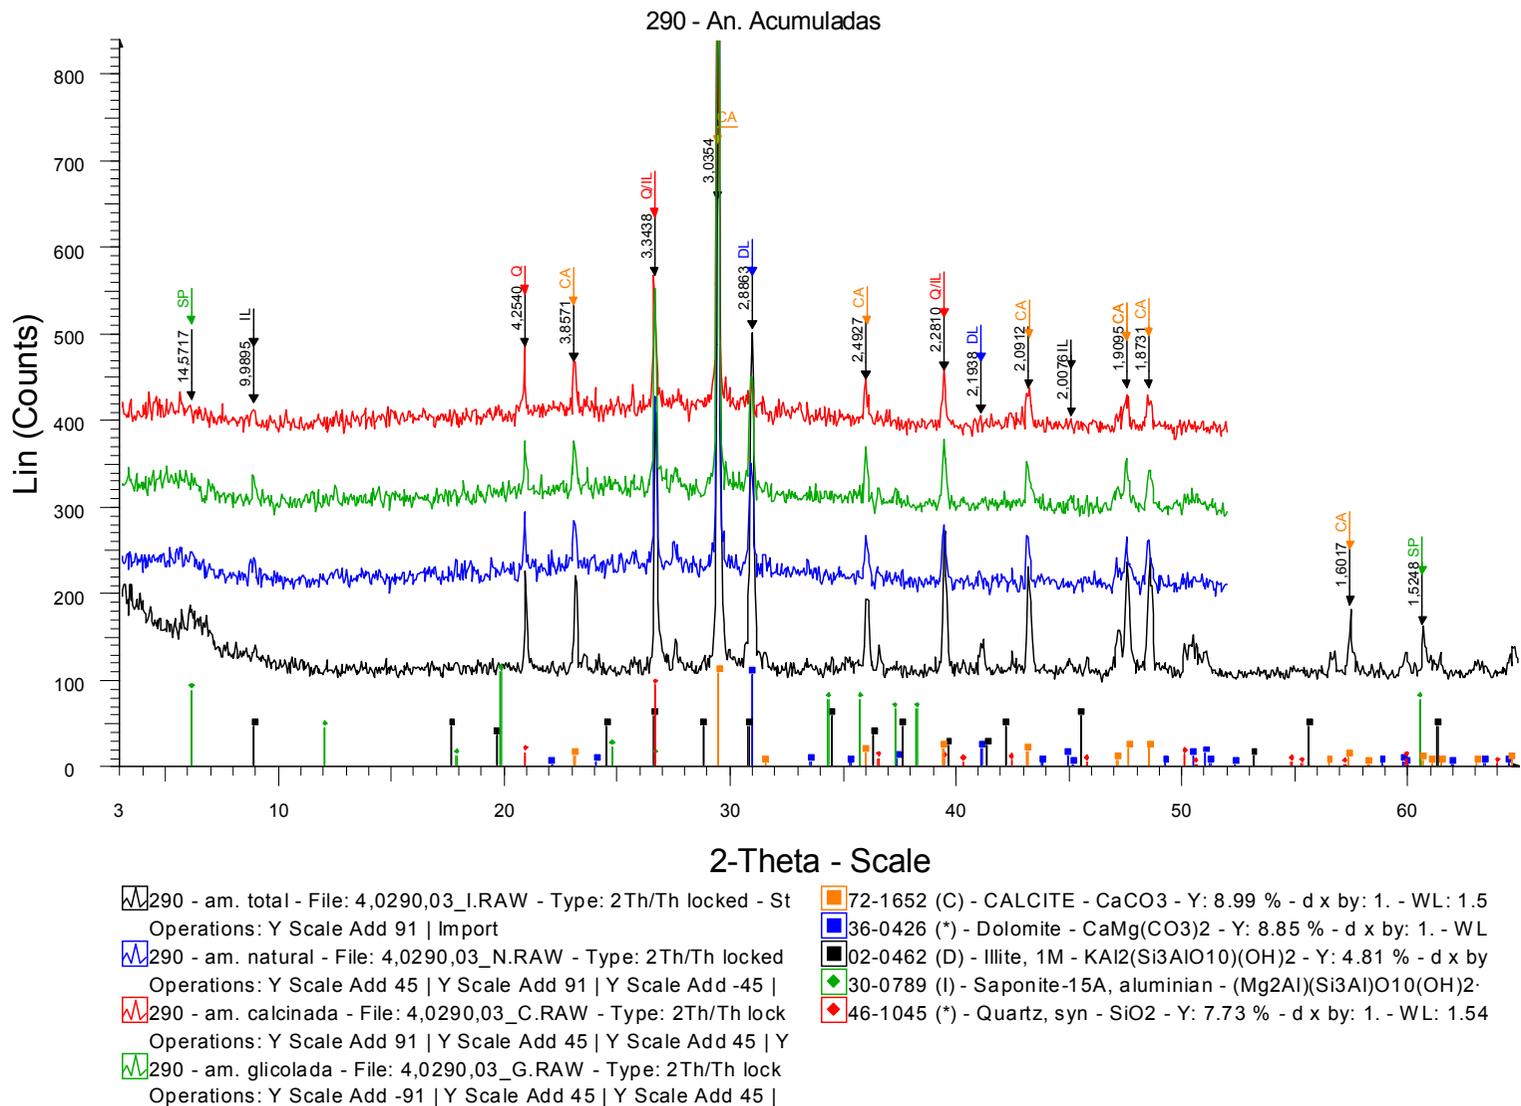
Difratograma 5. Análises total, natural, glicolada e calcinada da rocha *in natura* 290.

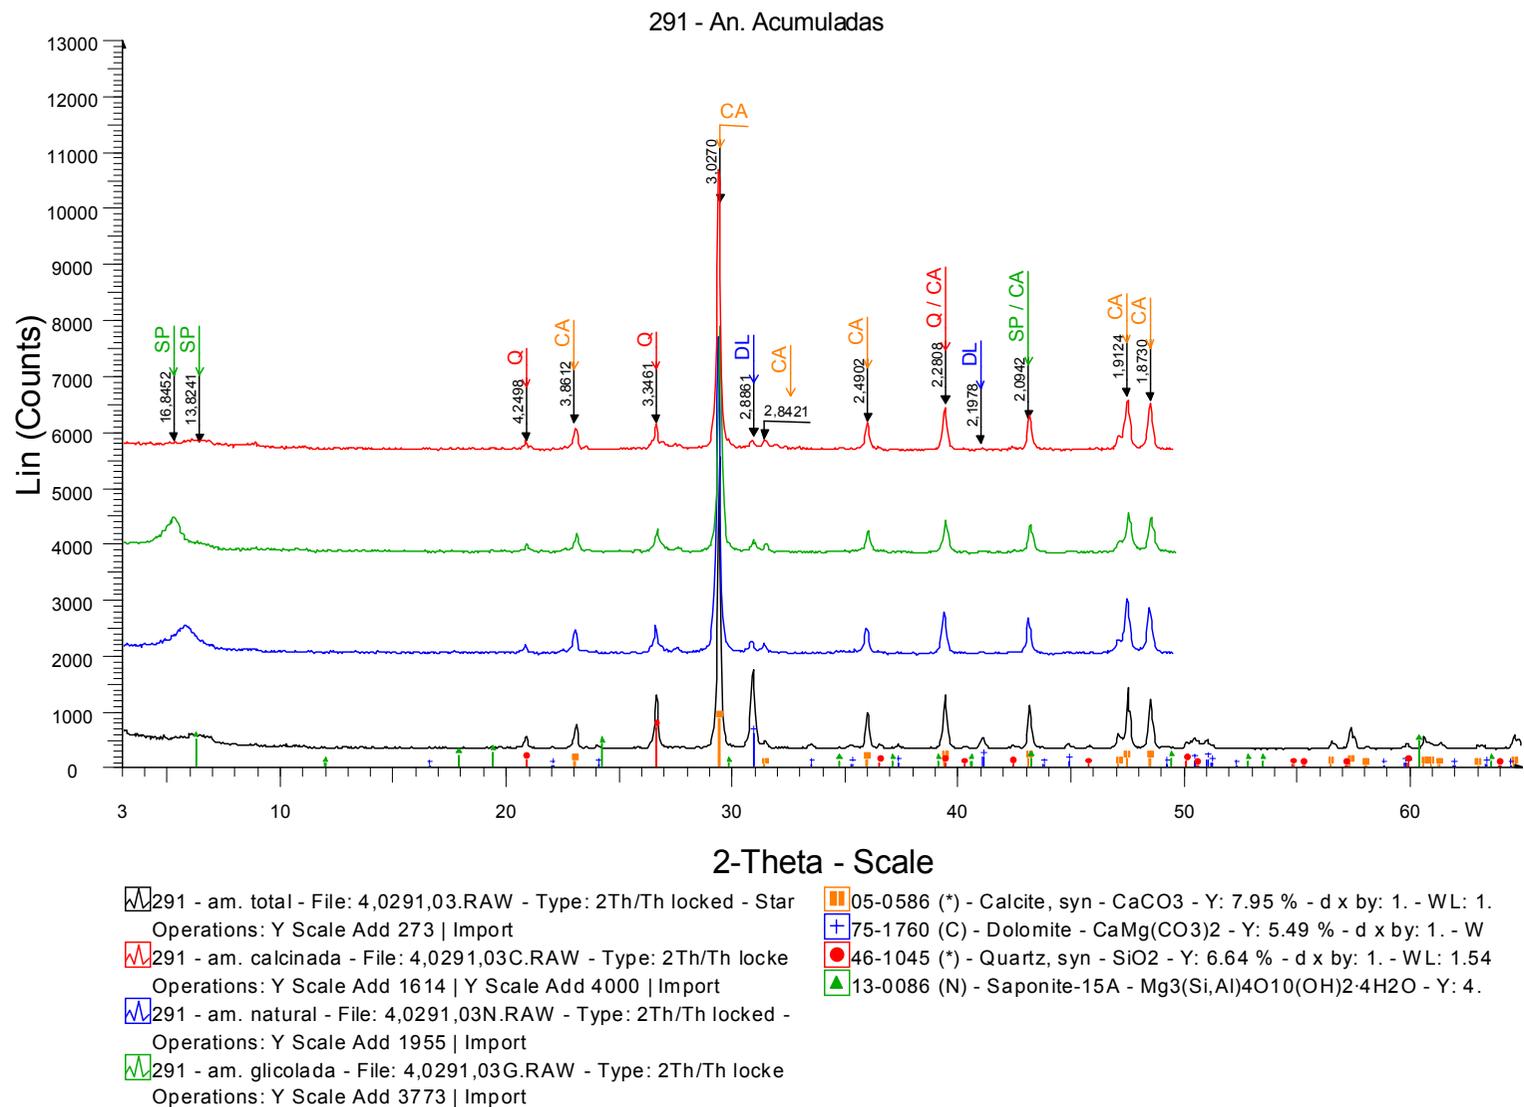
Difratograma 6. Análises total, natural, glicolada e calcinada da rocha *in natura* 291.

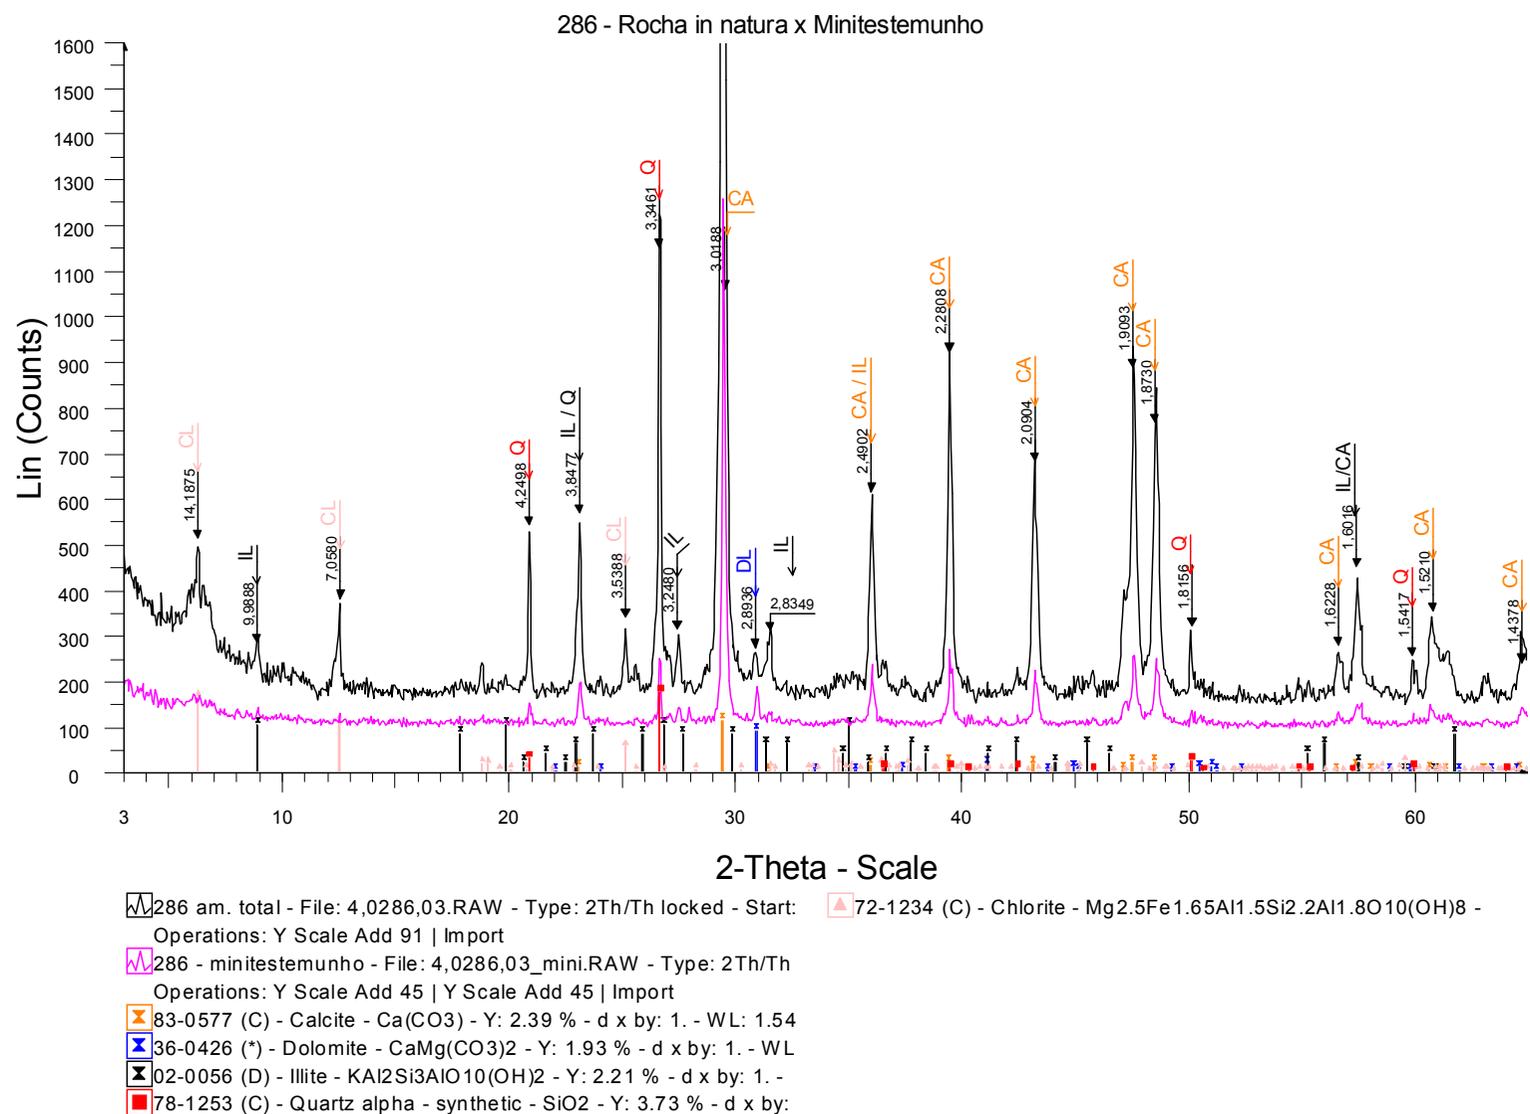
Difratograma 8. Comparação entre as análises totais das rochas *in natura* e do minitestemunho (após ensaio de reatividade) da amostra 286.

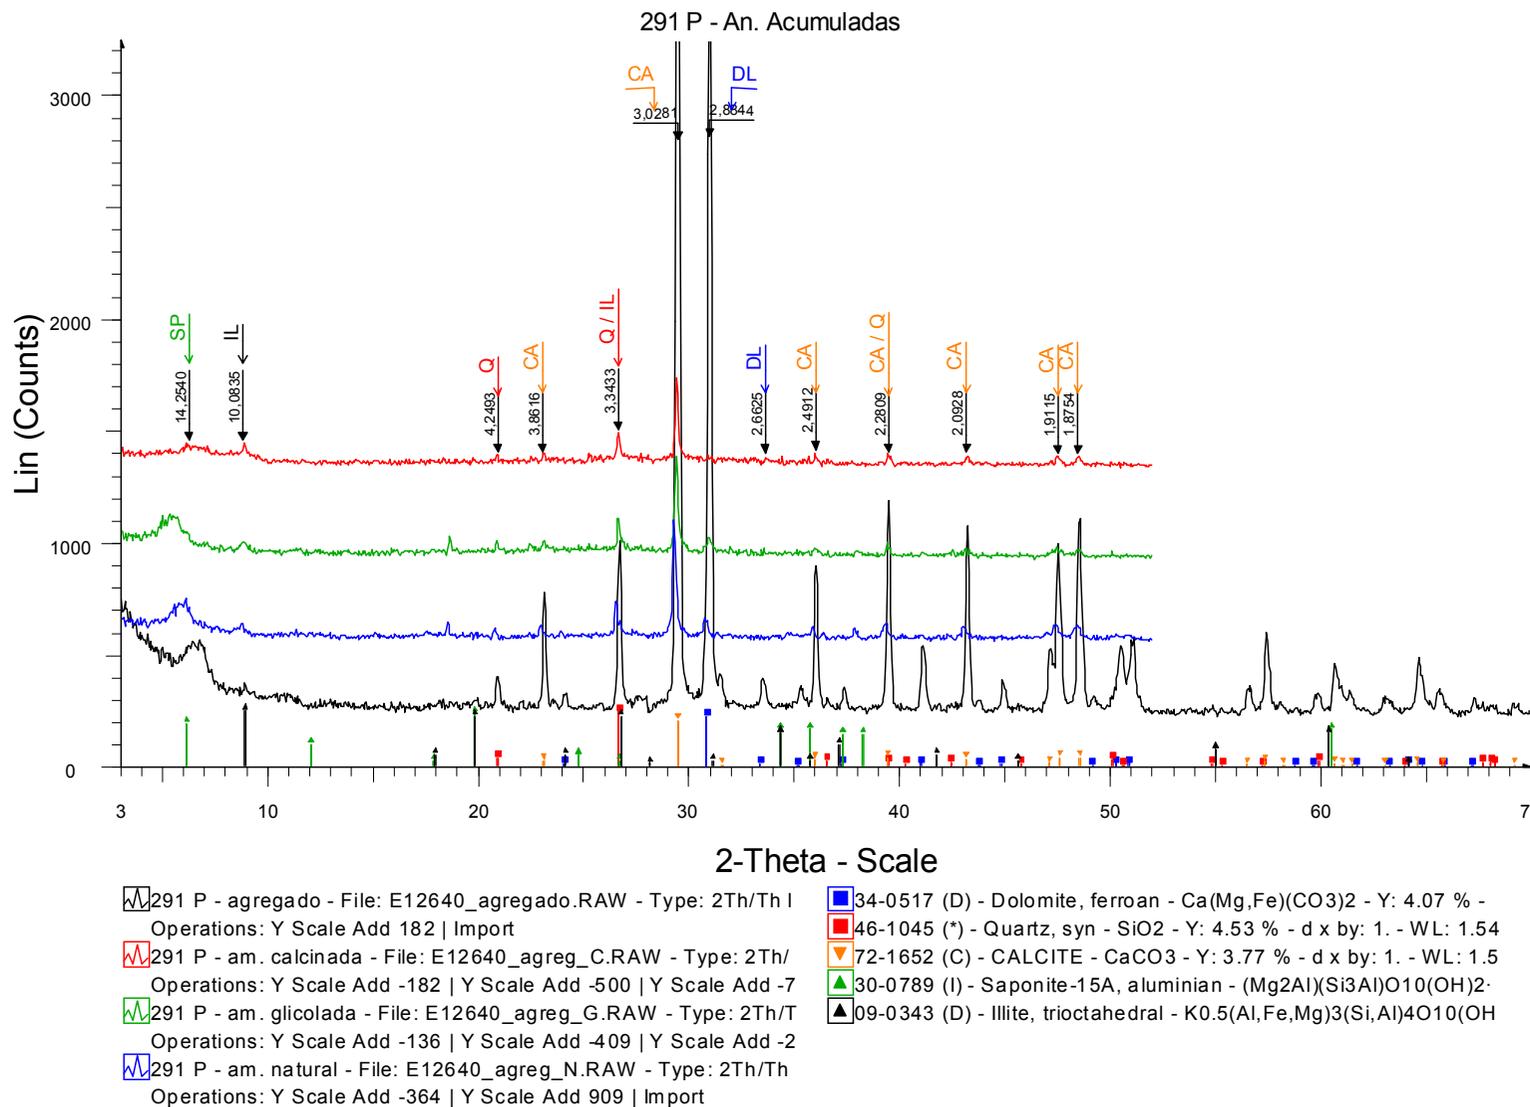
Difratograma 28. Análises total, natural, glicolada e calcinada da rocha (agregado) do prisma de concreto 291P, após ensaio de reatividade.

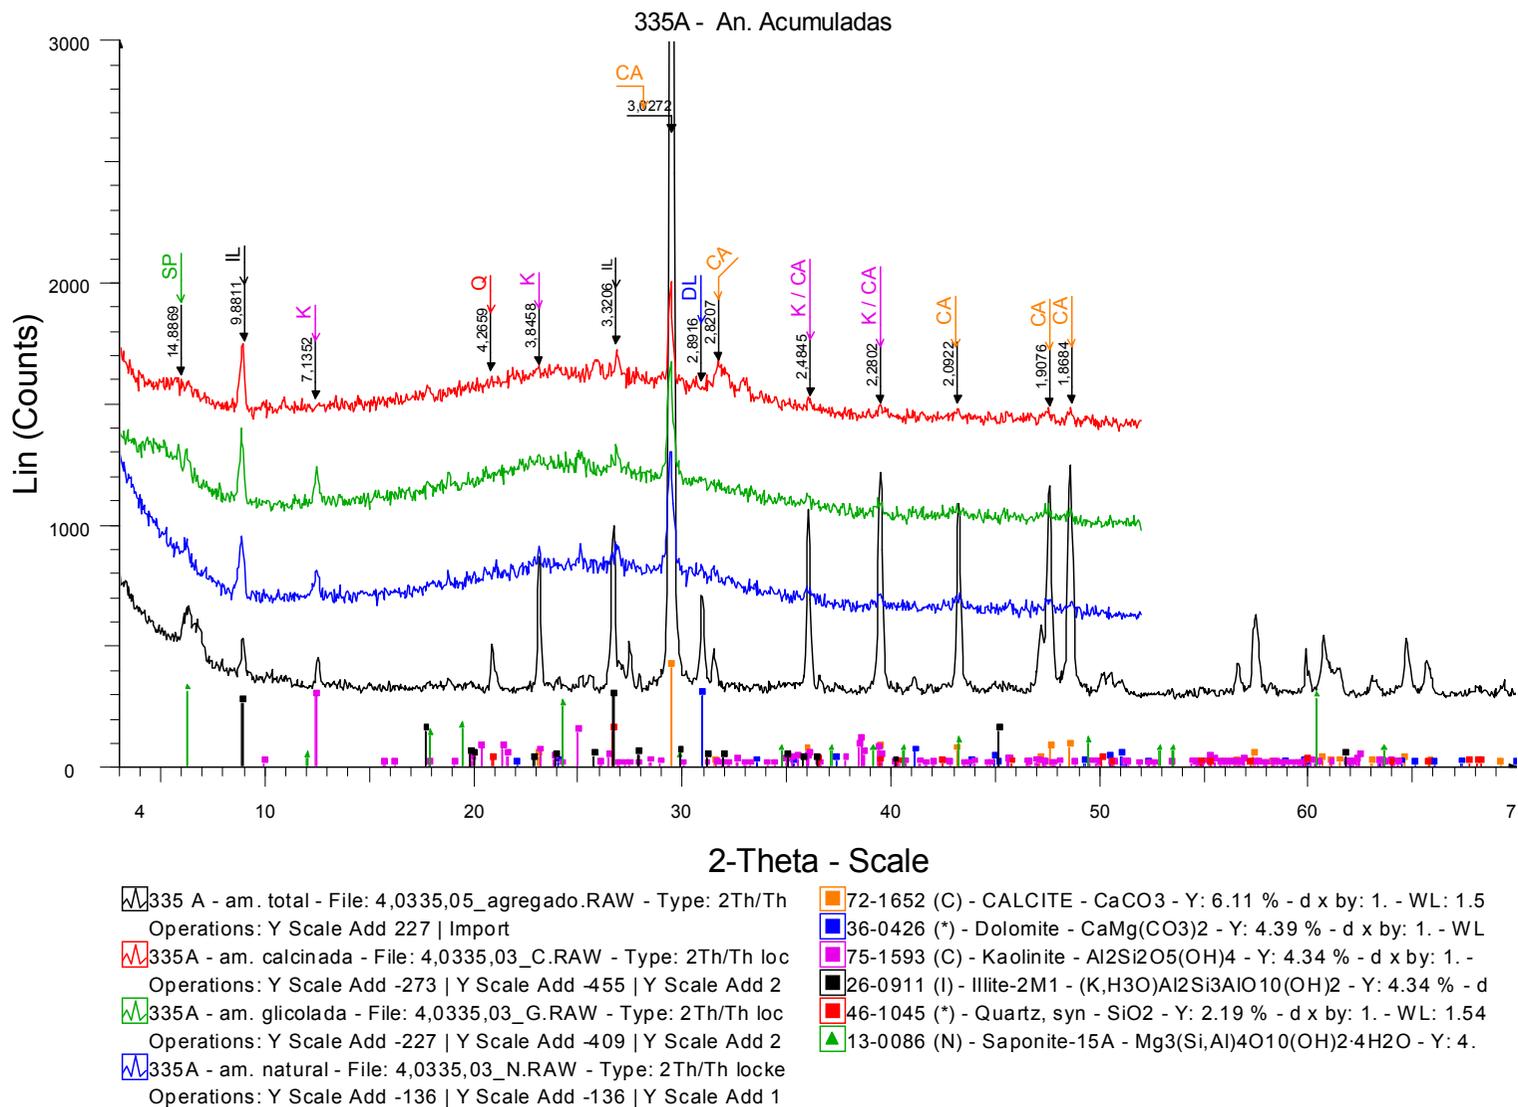
Difratograma 12. Análises total, natural, glicolada e calcinada da rocha (agregado) do testemunho de concreto 335 A, da barragem.

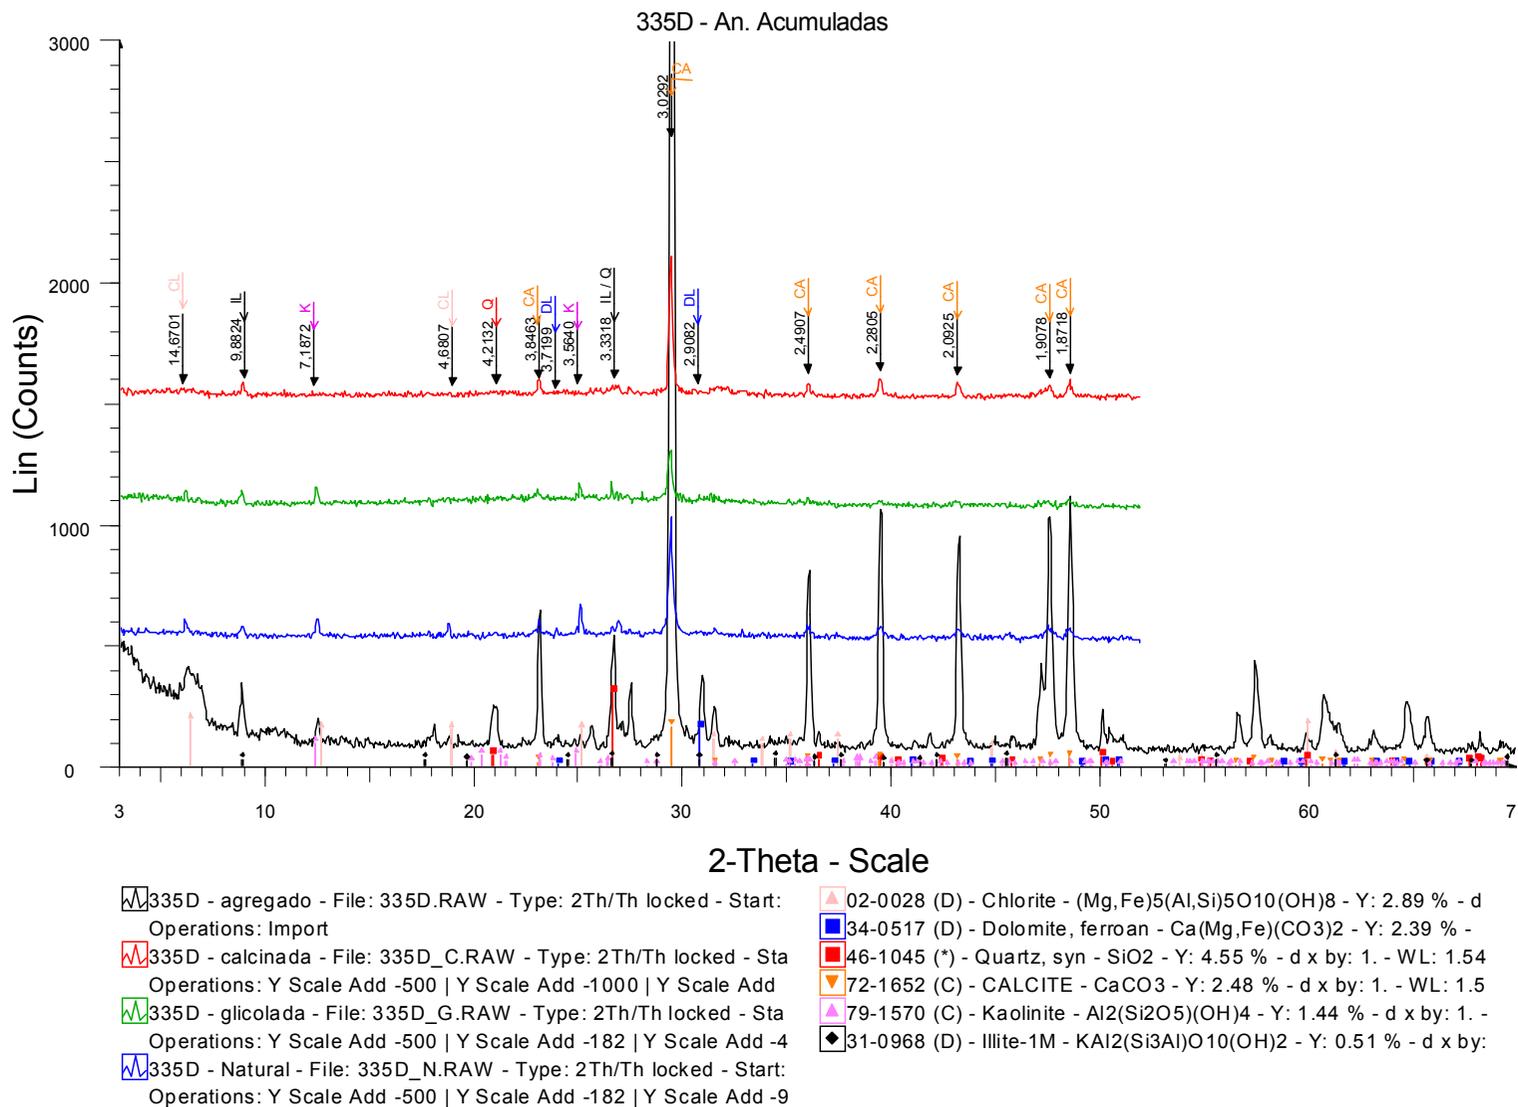
Difratograma 14. Análises total, natural, glicolada e calcinada da rocha (agregado) do testemunho de concreto 335 D, da barragem.
