Universidade de Brasília  
Instituto de Geociências

*Estudo da Reação Álcali-Agregado em  
Rochas Carbonáticas*

Dissertação de Mestrado n° 209

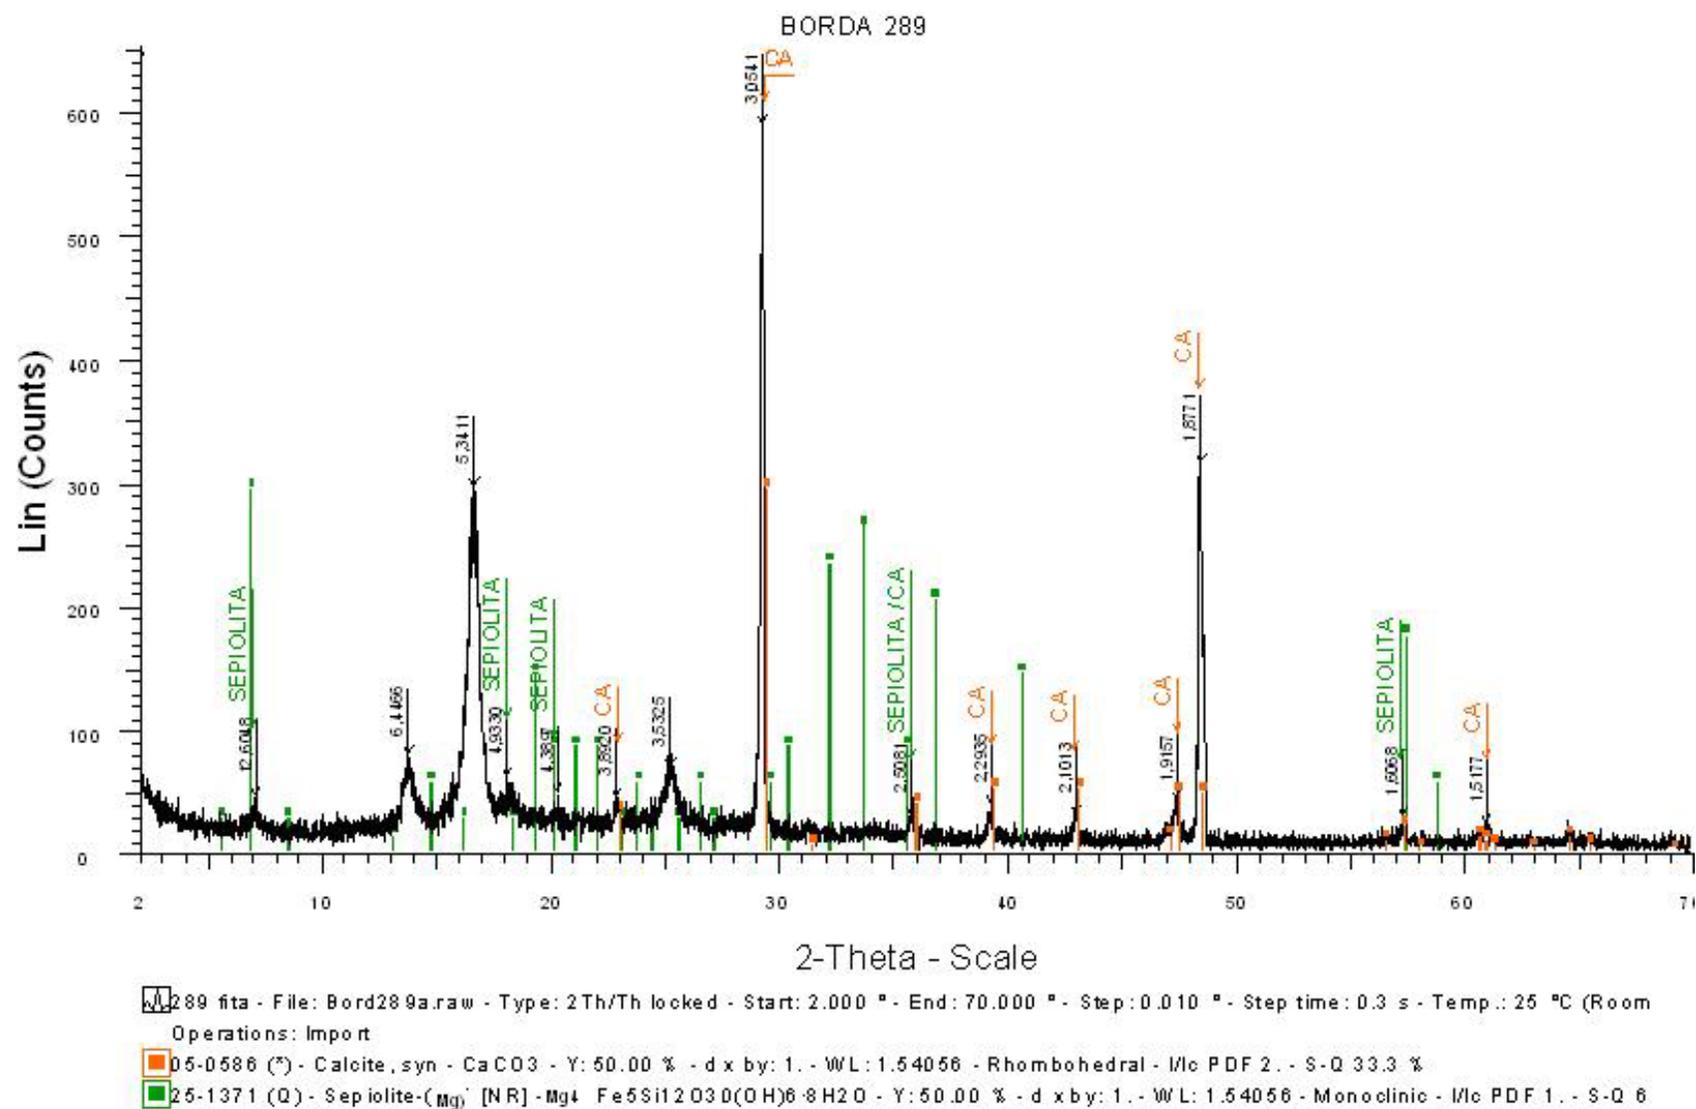
Difratograma 30. Análise total do produto neoformado, encontrado na borda do prisma de concreto 289P, após ensaio de reatividade.
