O PAVILHÃO OCA 2 DA UNIVERSIDADE DE BRASÍLIA: A ADAPTAÇÃO DO PATRIMÔNIO MODERNO ÀS EXIGÊNCIAS DE ACESSIBILIDADE UNIVERSAL

Ferreira, Oscar Luís^{1*}, Máximo, Marco Aurélio da Silva²

1: Faculdade de Arquitetura e Urbanismo - FAU
Universidade de Brasília - UnB
oscar@unb.br

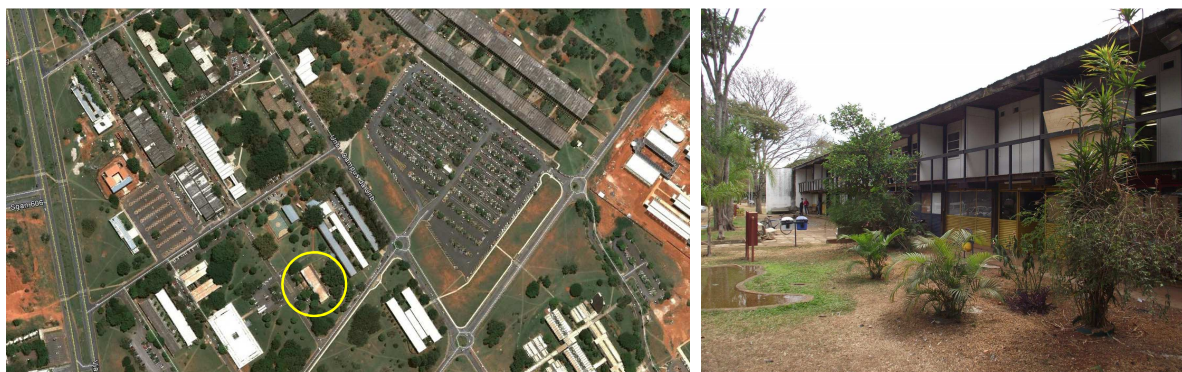
Figura 1: Campus Universitário Darcy Ribeiro – UnB, Brasília/DF, Pavilhão OCA-2 dentro do círculo amarelo. Fonte: Google Earth. Figura 2 – Fachada Oeste (frontal) – OCA-2 Foto: Oscar L. Ferreira.
