**MÉTODO PARA ESTIMATIVA DO NÍVEL DE INCOMPLETUDE  
EM FACHADAS DE CONCRETO APARENTE**

**PROGRAMA DE PÓS-GRADUAÇÃO EM ARQUITETURA E  
URBANISMO**

**TESE DE DOUTORADO EM ARQUITETURA E URBANISMO**

**BRASÍLIA/DF: MARÇO DE 2025**

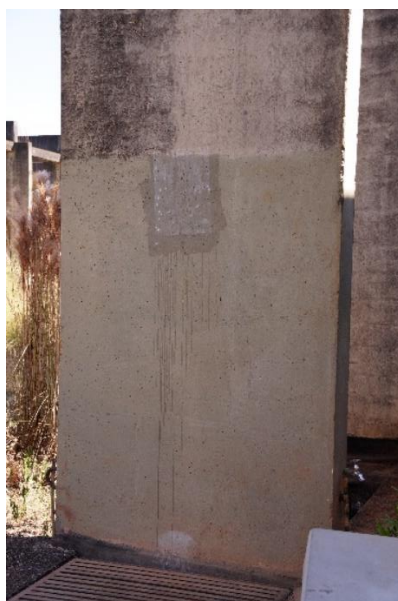
Figura 62 – Pintura ( $C_p = 1$ ) a 3 m de visualização.

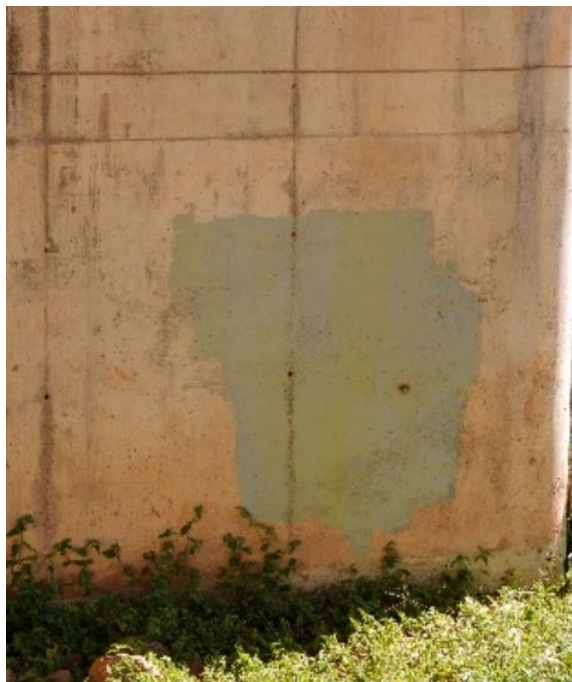
Figura 63 – Pintura ( $C_p = 2$ ) a 3 m de visualização.  
Fonte: da autora.

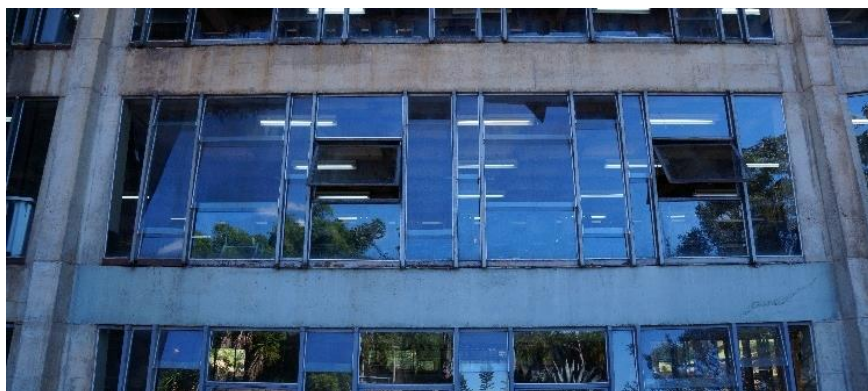
Figura 64 - Pintura ( $C_p = 3$ ) a 6 m de visualização.  
Fonte: da autora.

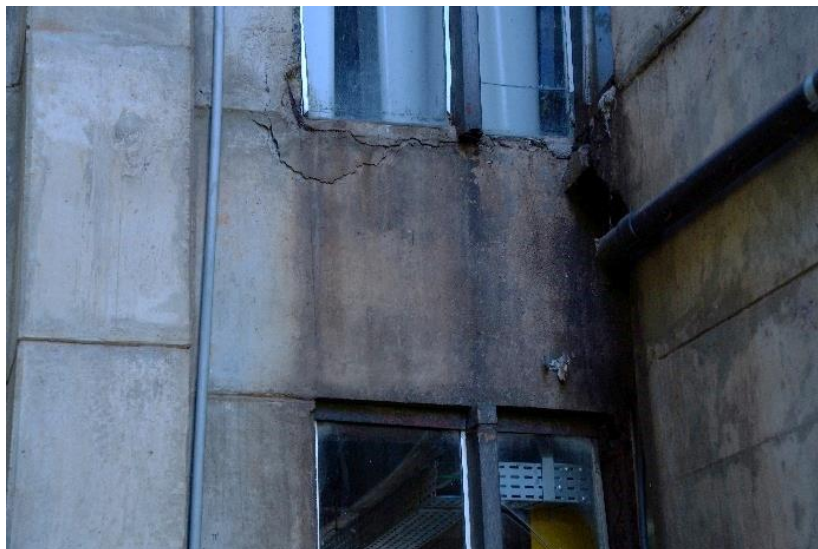
Figura 65 - Pintura ( $C_p = 4$ ) a 3 m de visualização.  
Fonte: da autora.

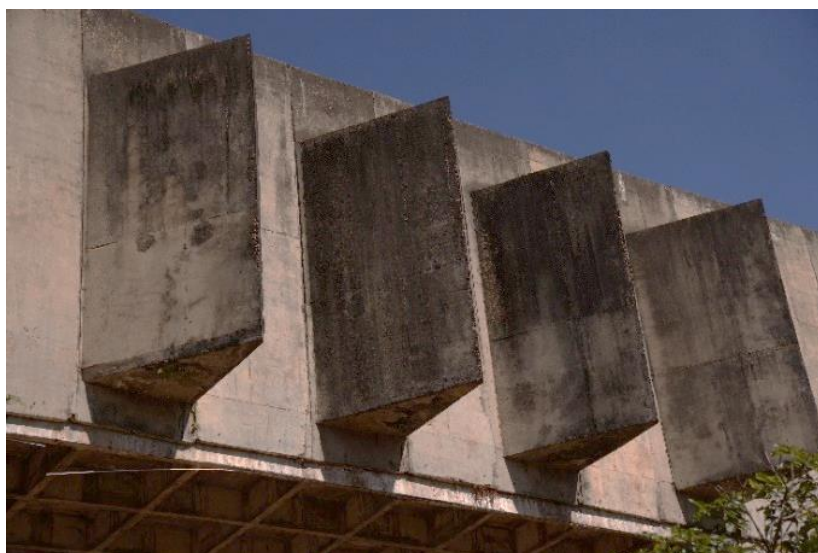
Figura 66 - Pintura ( $C_p = 4$ ) a 6 m de visualização.  
Fonte: da autora.

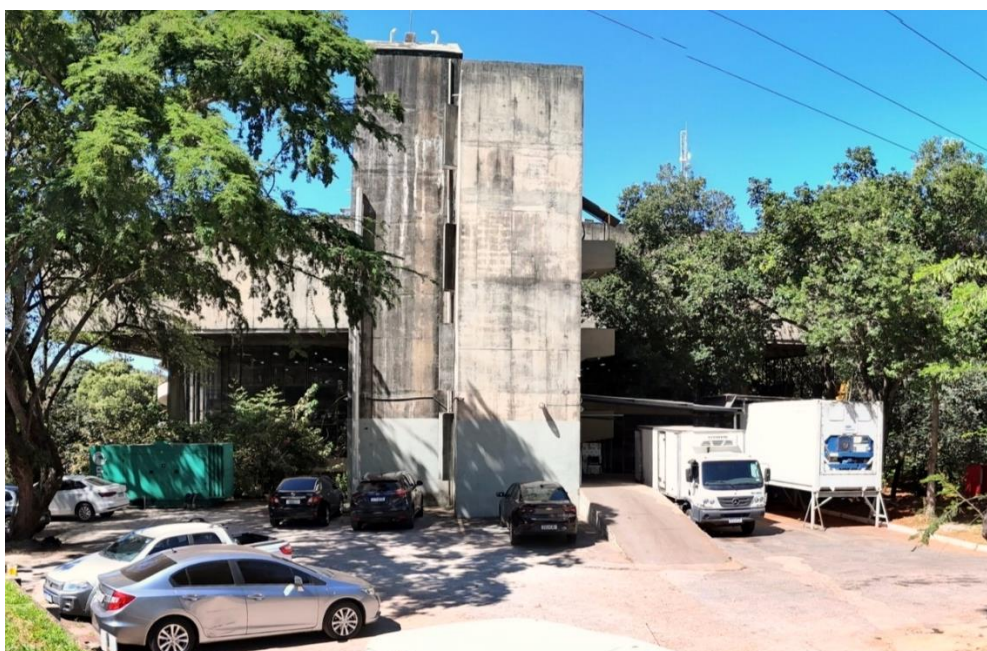
Figura 77 - Fachada Noroeste do RU.  
Fonte: da autora.

fachada. Ressalta-se a grande presença de vegetação nas extremidades dessa fachada, dificultando a visualização completa de seus elementos.

solar é de fato um fator determinante para o estado de conservação das edificações, principalmente em relação a condições de temperatura e umidade, sendo a fachada noroeste aquela com maior estado de degradação.

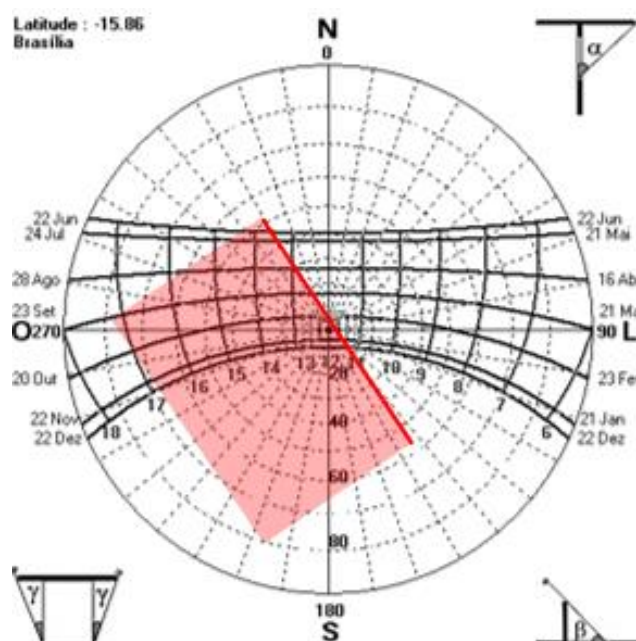
Figura 81 - Estudo solar da fachada com orientação solar nordeste.  
Fonte: da autora.

A fachada nordeste apresenta uma condição de insolação que a expõe a altas temperaturas superficiais exteriores e altas variações térmicas acumuladas, o que pode contribuir para o seu processo de degradação (Figura 81).

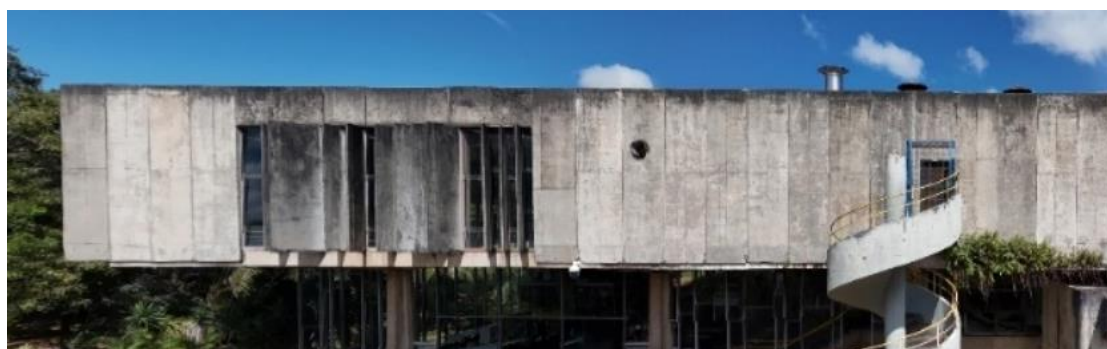
Figura 99 – Painel PN1.1.  
Fonte: da autora.

Como já mencionado, o painel PN1 (Figura 99) foi subdividido em duas partes horizontais iguais de 30 m de largura cada. O preenchimento da planilha foi feito para a subdivisão PN1.1 e para a subdivisão PN1.2.

| Elemento | PN1.1 | | Edifício | RU | | |
|---|---|---|---|---|---|---|
| manchas de crosta negra | | | 4 | 1 | 4 | Subelemento do painel PN1.<br>Usar a tabela de 9 m de distância do elemento. |
| manchas de crosta negra | | | - | - | 4 | O elemento foi subdividido em PN1.1 e PN1.2 |

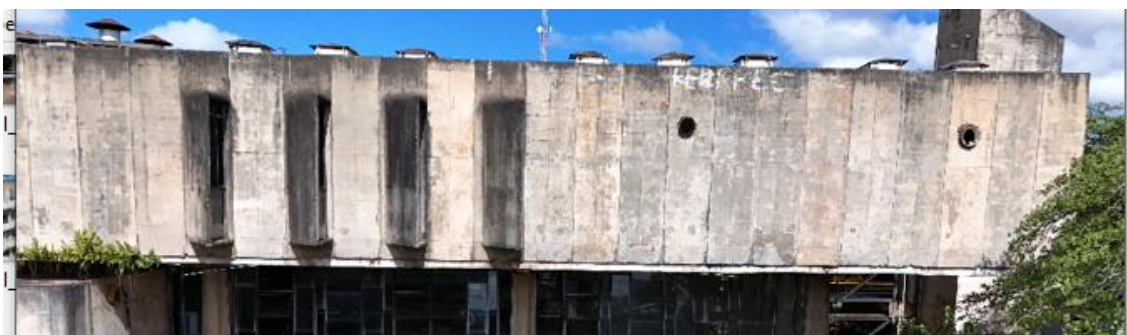
Figura 100 - Painel PN1.2.  
Fonte: da autora.

| Elemento | PN1.1 | | Edifício | RU | | |
|---|---|---|---|---|---|---|
| Manchas de crosta negra | | | 4 | 1 | 4 | Subelemento do painel PN1.<br>Usar a tabela de 9 m de distância do elemento. |

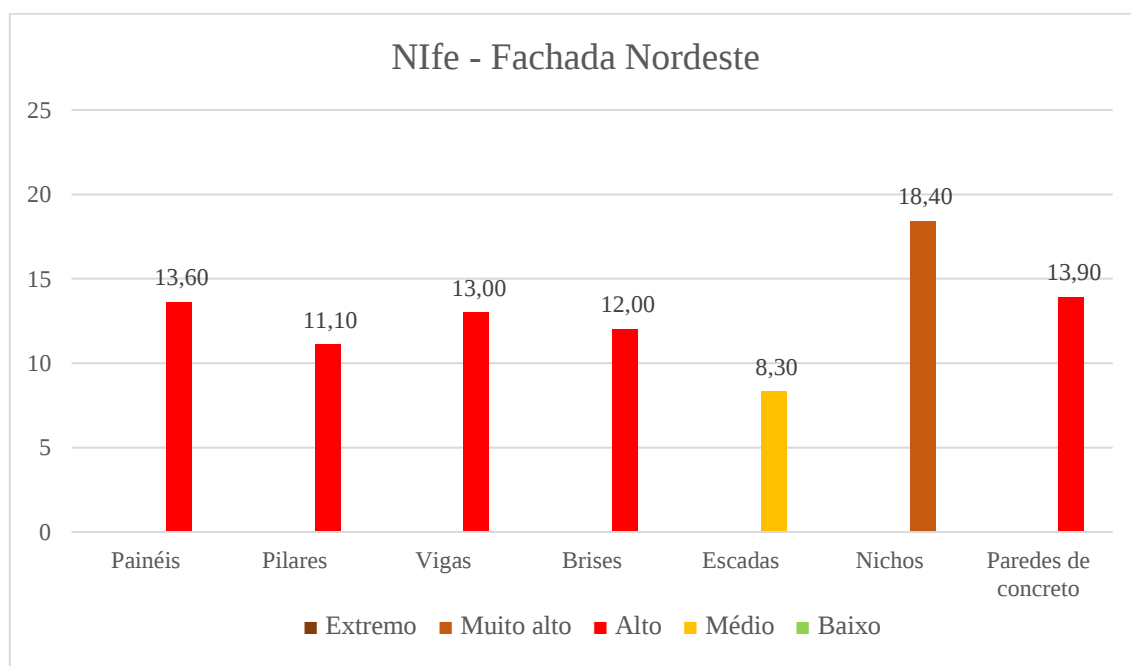
Em relação ao nível de incompletude, a família de escadas apresentou um nível de incompletude médio e as demais famílias de elementos apresentaram um nível de incompletude alto, com exceção da família de nichos, que apresentou um nível de incompletude muito alto (18,38), com perda significativa de integridade (Figura 102). A família de escadas, por apresentar nível médio de incompletude (8,33), apresentou perda parcial de integridade e necessidade de intervenção em médio prazo. As demais famílias apresentaram perda considerável de integridade e necessidade de intervenção em curto prazo (Figura 101).

Figura 101 - Gráfico dos Nife para a fachada nordeste.

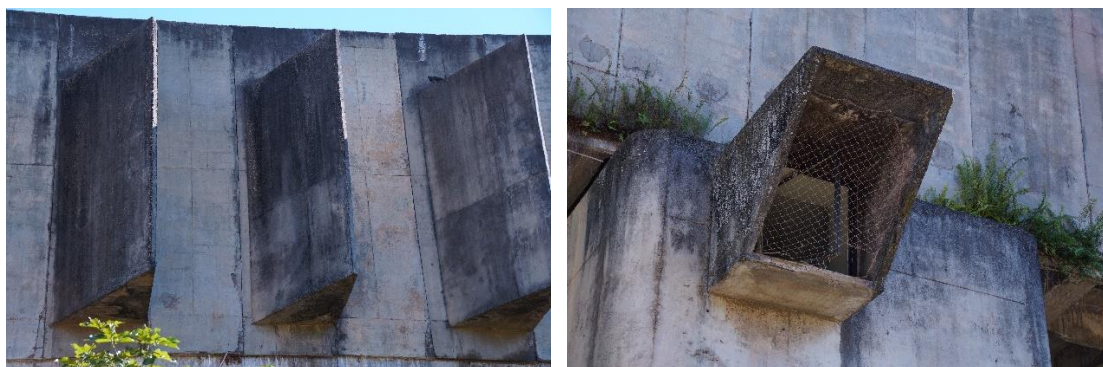
Figura 102 – Família de nichos que apresentou nível de incompletude muito alto na fachada nordeste.  
Fonte: da autora.

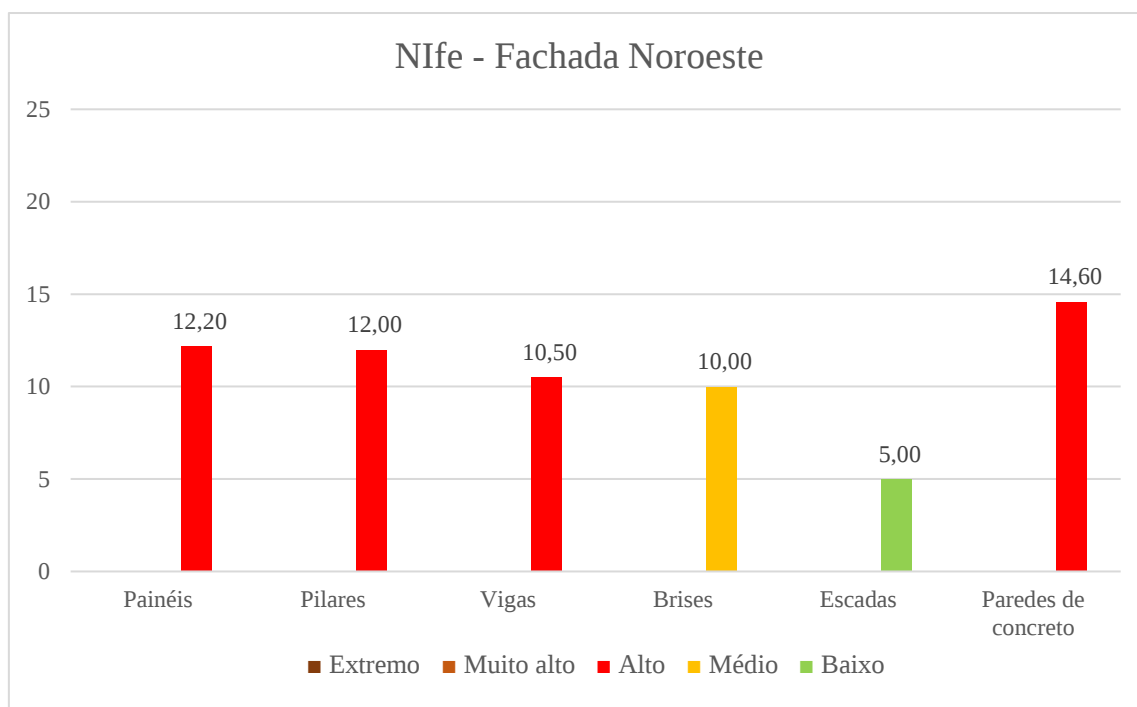
Em relação ao nível de incompletude, a família de escadas apresentou um nível de incompletude baixo, a família de brises apresentou um nível de incompletude médio e as demais famílias de elementos apresentaram um nível de incompletude alto. A família de escadas, por apresentar nível baixo de incompletude, encontra-se em estado aceitável, não necessitando de intervenção. A família de brises, por apresentar nível médio de incompletude, apresenta perda parcial de integridade e necessidade de intervenção em médio prazo. As demais famílias de elementos apresentam perda considerável de integridade e necessidade de intervenção em curto prazo (Figura 103).

Figura 103 - Gráfico dos Nife para a fachada noroeste.  
Fonte: da autora.

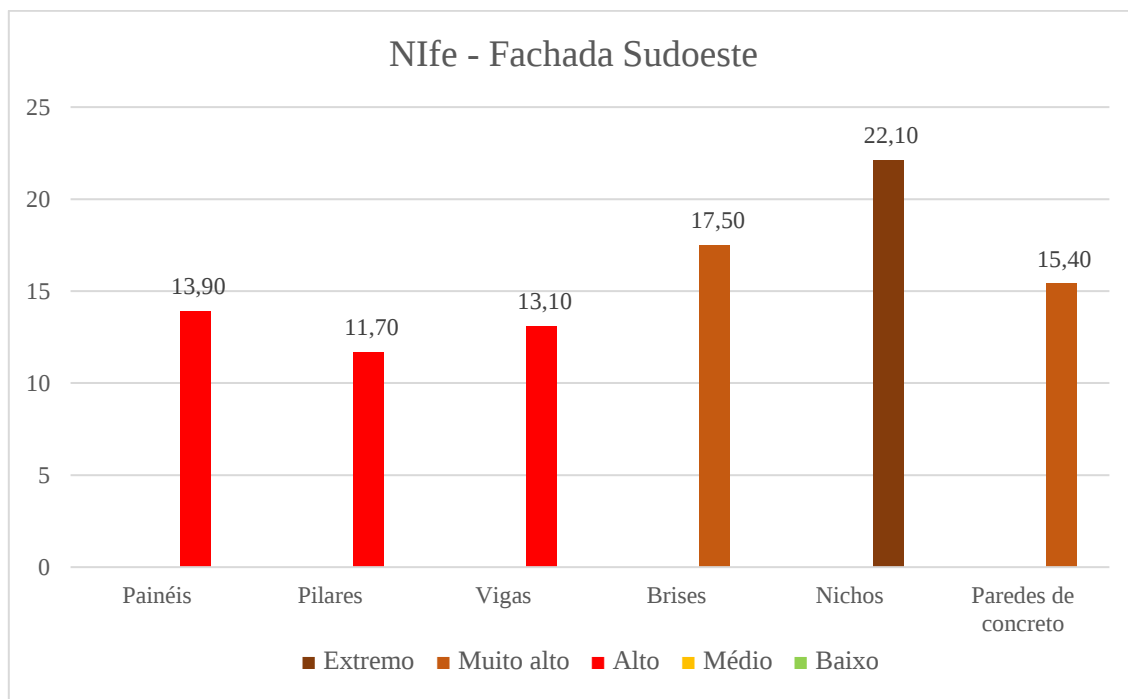
Em relação ao nível de incompletude, uma parte das famílias de elementos da fachada apresentaram um nível de incompletude alto (painéis, pilares e vigas). As famílias de brises e de paredes apresentaram um nível de incompletude muito alto (17,45 e 15,36, respectivamente). A família de nichos, por sua vez, apresentou um nível de incompletude extremo (22,12). Dessa forma, a maioria das famílias de elementos apresentaram perda considerável de integridade com necessidade de intervenção em curto prazo, com a exceção da família de nichos, que apresentou perda extrema de integridade e necessidade de intervenção imediata (Figura 104 e Figura 105).

Figura 104 - Gráfico dos Nife para a fachada sudoeste.  
Fonte: da autora.

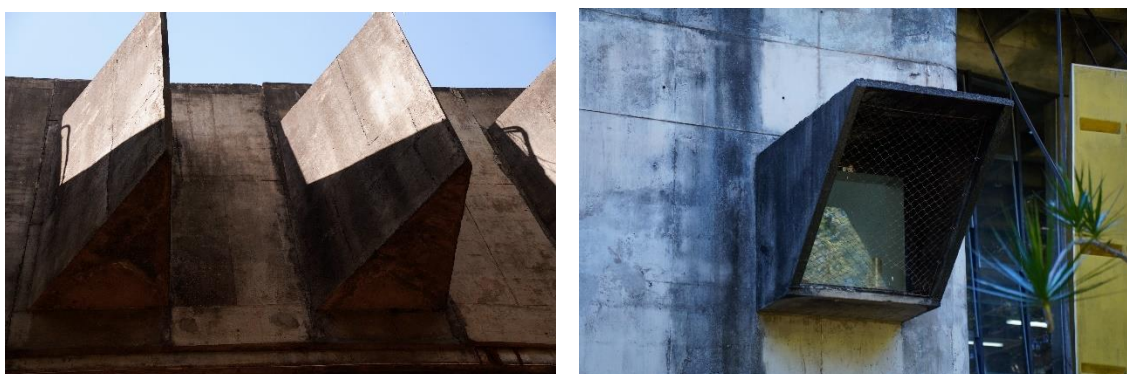
Figura 105 - Família de nichos que apresentou nível de incompletude extremo na fachada nordeste.  
Fonte: da autora.

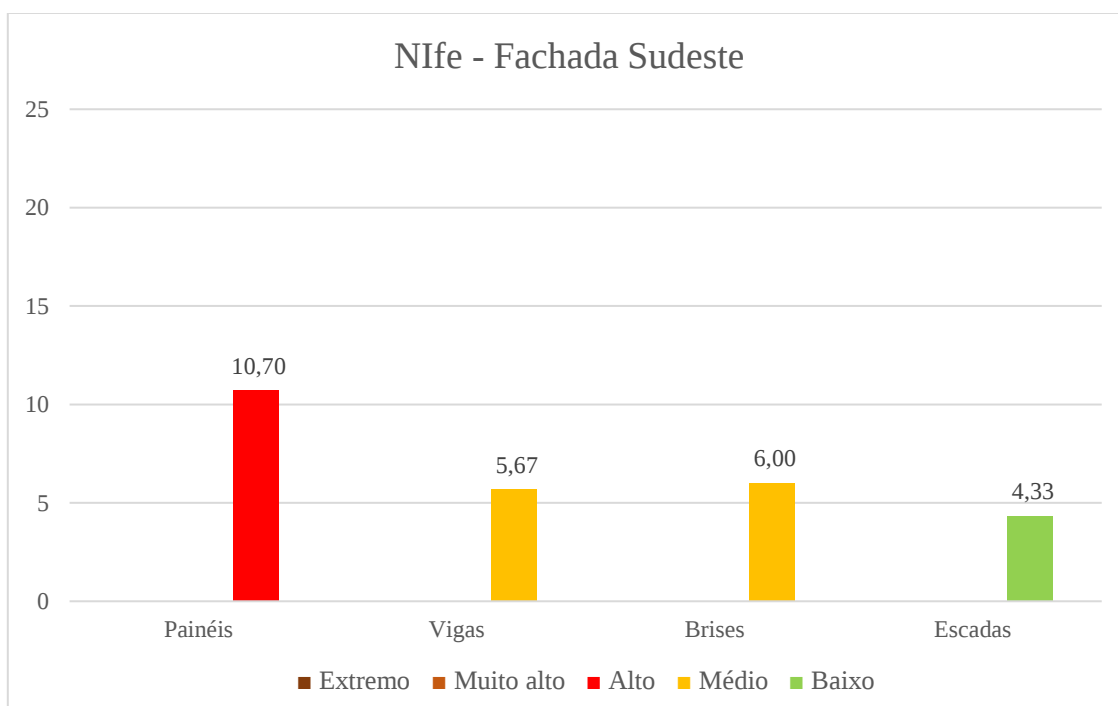
Em relação ao nível de incompletude, a família de escadas apresentou um nível de incompletude baixo, as famílias de brises e de vigas apresentaram um nível de incompletude médio e a família de painéis apresentou um nível de incompletude alto. A família de escadas, por apresentar nível baixo de incompletude, encontra-se em estado aceitável, não necessitando de intervenção. As famílias de brises e de vigas, por apresentarem nível médio de incompletude, apresentaram perda parcial de integridade e necessidade de intervenção em médio prazo. A família de painéis apresentou perda considerável de integridade e necessidade de intervenção em curto prazo (Figura 106).

Figura 106 - Gráfico dos Nife para a fachada sudeste.  
Fonte: da autora.

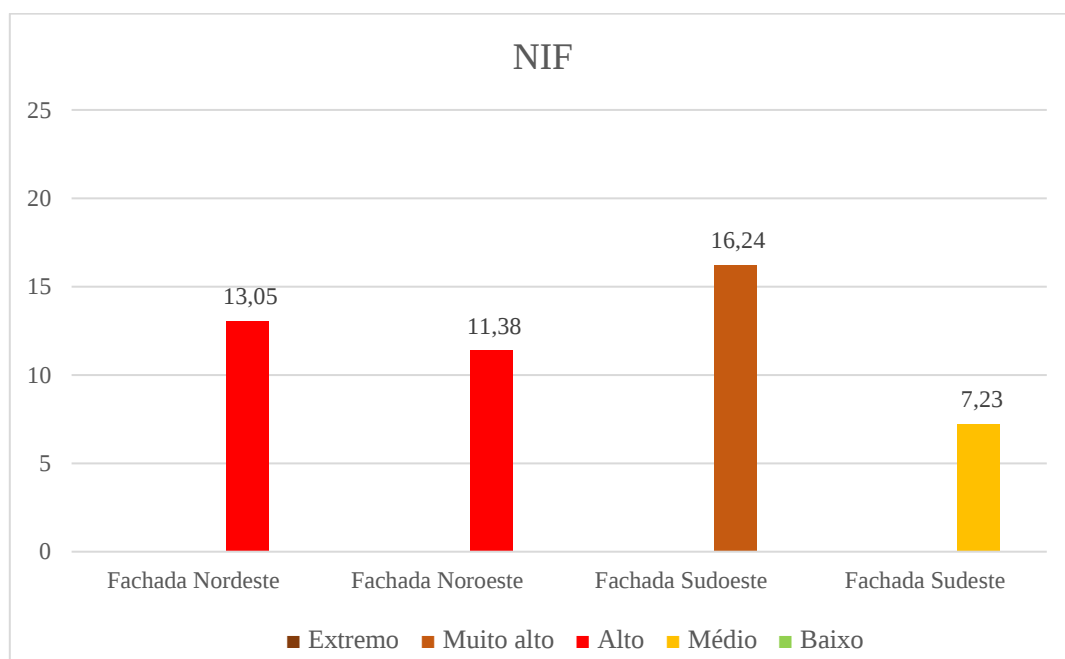
A fachada sudeste, portanto, em relação ao nível de incompletude, encontra-se apresentou uma perda parcial de integridade e necessidade de intervenção em médio prazo. A Figura 107 apresenta os valores NIF para as quatro fachadas analisadas:

Figura 107 - Gráfico dos NIF para as fachadas do edifício do RU.

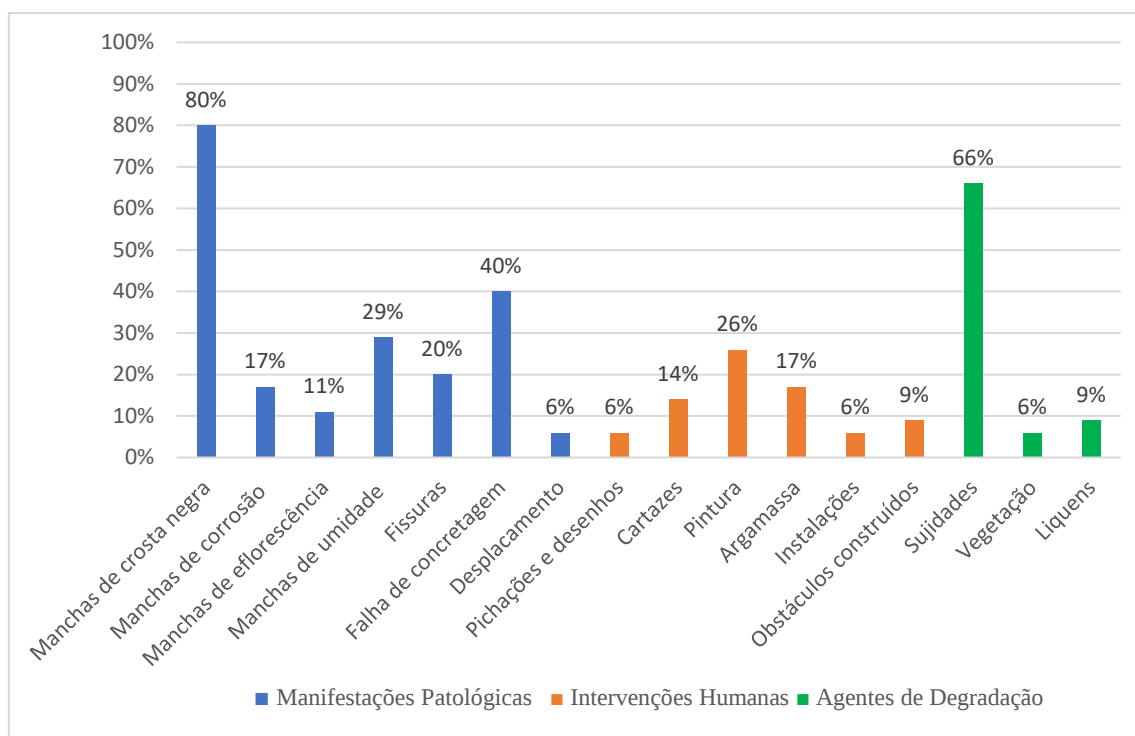
Figura 108 – Gráfico da porcentagem de elementos afetados por tipo de dano com contraste perceptível na fachada nordeste.

De acordo com o gráfico da Figura 108, percebe-se que os danos de maior incidência nos elementos da fachada nordeste são manchas de crosta negra (80%) e sujidades (66%). Os danos de ocorrência intermediária são manchas de umidade (29%), falha de concretagem (40%) e pintura (26%). Os demais danos incidentes não apresentaram ocorrência maior que 20%.

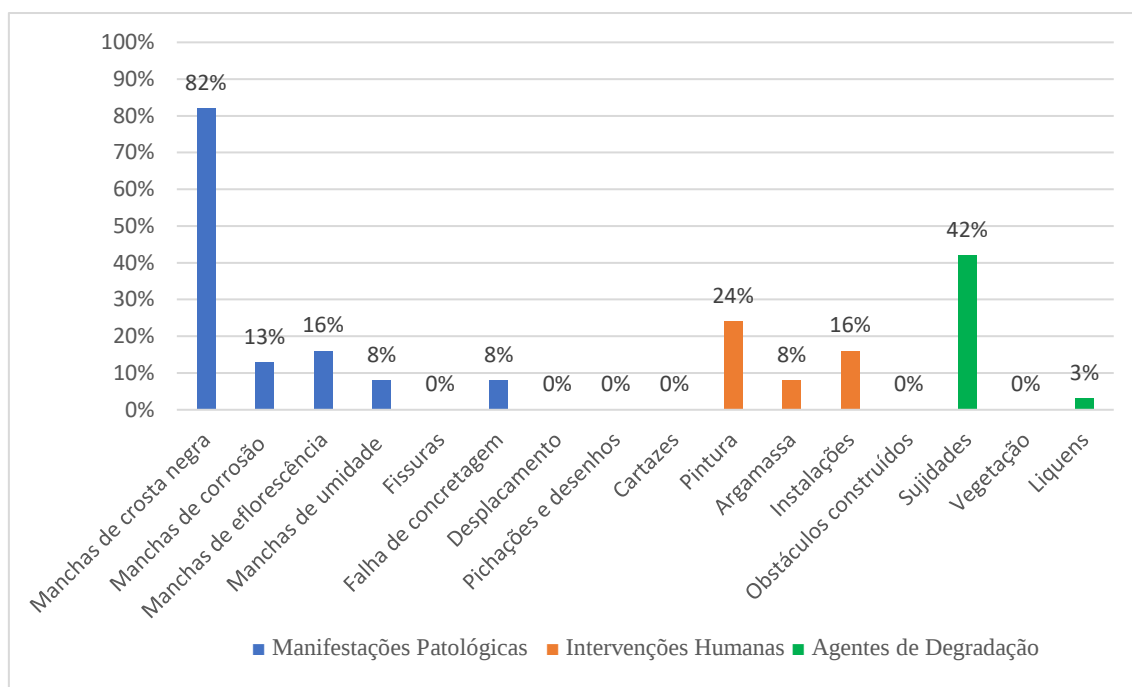
Figura 109 – Gráfico da porcentagem de elementos afetados por tipo de dano com contraste perceptível na fachada noroeste.  
Fonte: da autora.

De acordo com o gráfico da Figura 109, percebe-se que os danos de maior incidência nos elementos da fachada noroeste são manchas de crosta negra (82%) e sujidades (42%). O dano de ocorrência intermediária foi pintura (24%). Os demais danos incidentes não apresentaram ocorrência maior que 20%.

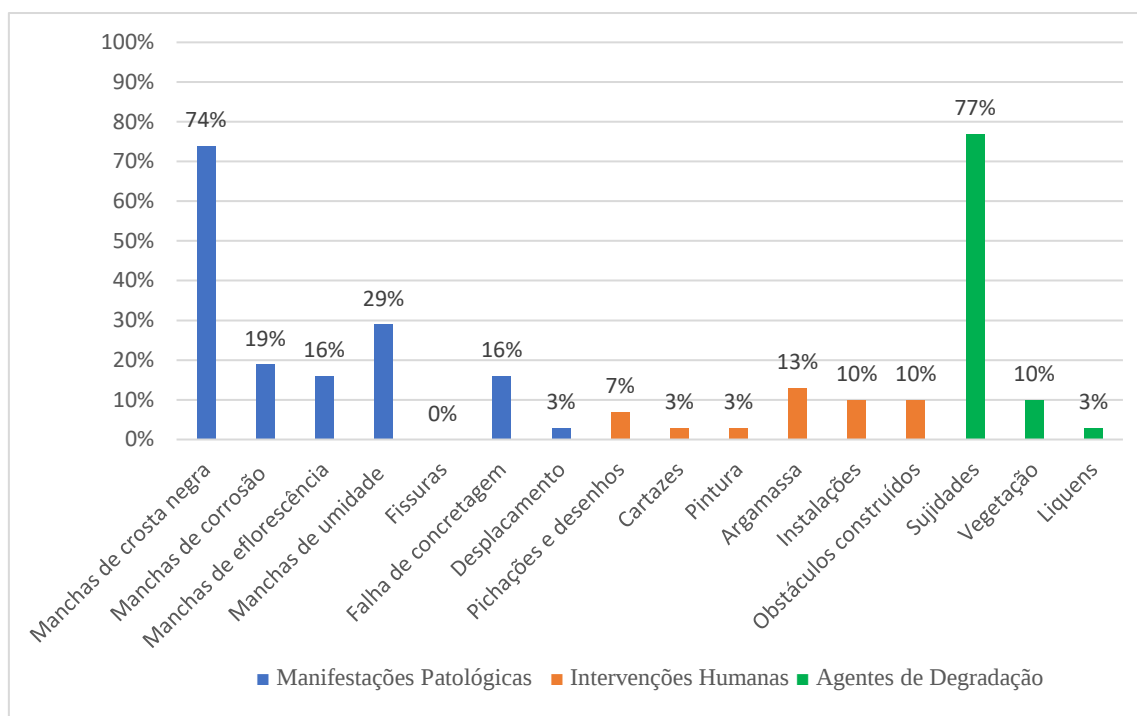
Figura 110 – Gráfico da porcentagem de elementos afetados por tipo de dano com contraste perceptível na fachada sudoeste.  
Fonte: da autora.

De acordo com o gráfico da Figura 110, percebe-se que os danos de maior incidência nos elementos da fachada sudoeste são manchas de crosta negra (74%) e sujidades (77%). O dano de ocorrência intermediária foi manchas de umidade (29%). Os demais danos incidentes não apresentaram ocorrência maior que 20%.

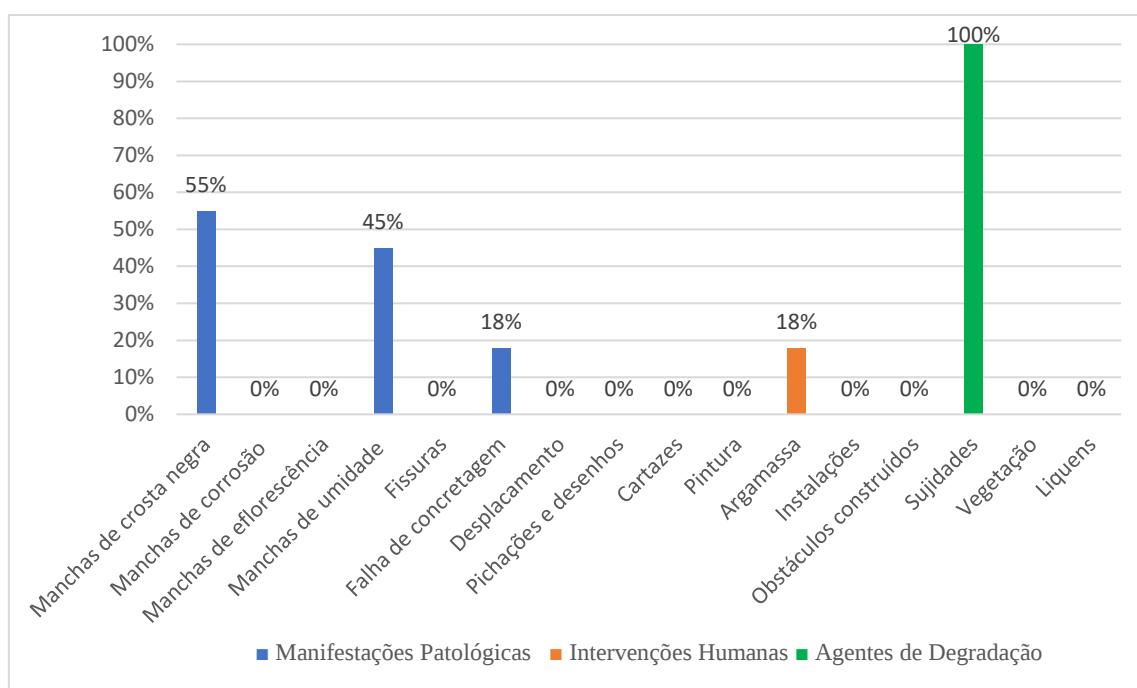
Figura 111 – Gráfico da porcentagem de elementos afetados por tipo de dano com contraste perceptível na fachada sudeste.  
Fonte: da autora.

De acordo com o gráfico da Figura 111, percebe-se que o dano de maior incidência nos elementos da fachada sudeste é o dano sujidades (100%). Os danos de ocorrência intermediária foram manchas de crosta negra (55%) e manchas de umidade (45%). Os demais danos incidentes não apresentaram ocorrência maior que 20%.

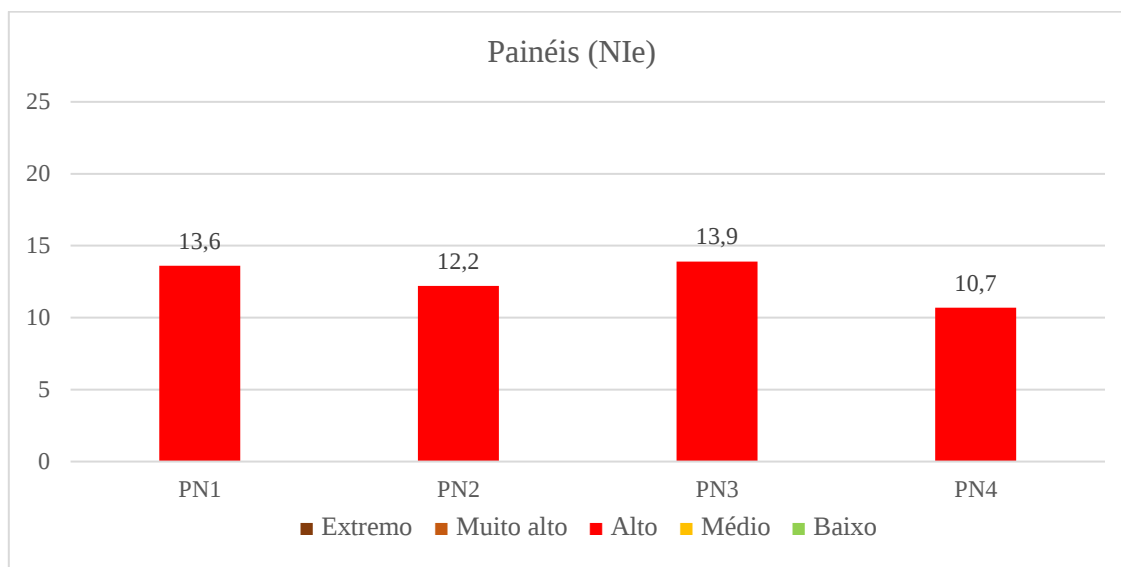
Observa-se que, em todas as fachadas, os painéis possuem um nível alto de incompletude, exigindo intervenções em curto prazo para cada um dos elementos. Por serem elementos de grande extensão e exposição aos agentes externos, os painéis tendem a acumular muita sujeira na superfície, contribuindo para os altos níveis observados (Figura 112).

Figura 112 - Gráfico dos Nle para os painéis das 4 fachadas do RU.  
Fonte: da autora.

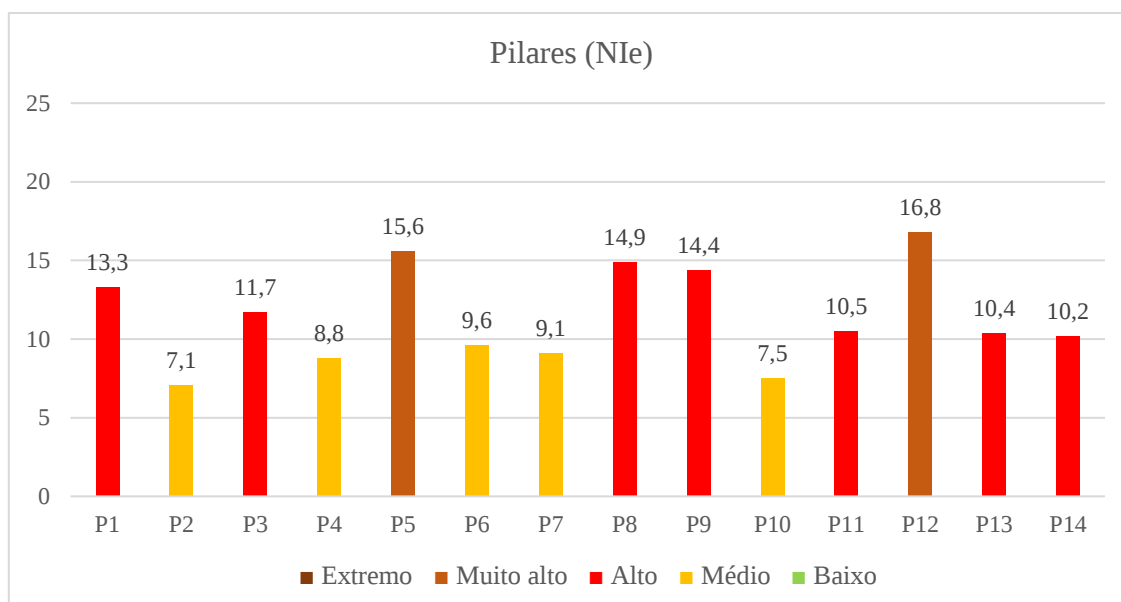
Figura 113 - Gráfico dos NIE para os pilares das 4 fachadas do RU.  
Fonte: da autora.

Na fachada nordeste, a intervenção deve ser direcionada em um prazo de até 1 ano para os pilares P1 e P3 e de até 2 anos para os pilares P2, P4 e P6. O valor muito alto do pilar P5 tem relação com o alto nível de sujeira e de umidade que escorre do elementos superiores e se acumula nos vidros adjacentes, além da existência de pinturas realizadas em várias partes do elemento. Sua intervenção deve ser planejada em um prazo de até 6 meses.

Na fachada noroeste, a intervenção deve ser direcionada em um prazo de até 1 ano para os pilares P8 e P9 e de até 2 anos para os pilares P6 e P7. Na fachada sudoeste, a intervenção deve ser direcionada em um prazo de até 1 ano para os pilares P9, P11, P13 e P14 e de até 2 anos para o pilar P10. O nível muito alto de incompletude do pilar P12 se deve principalmente ao fato de estar completamente coberto por vegetação em sua superfície. Sua intervenção deve ser planejada em um prazo de até 6 meses (Figura 114).

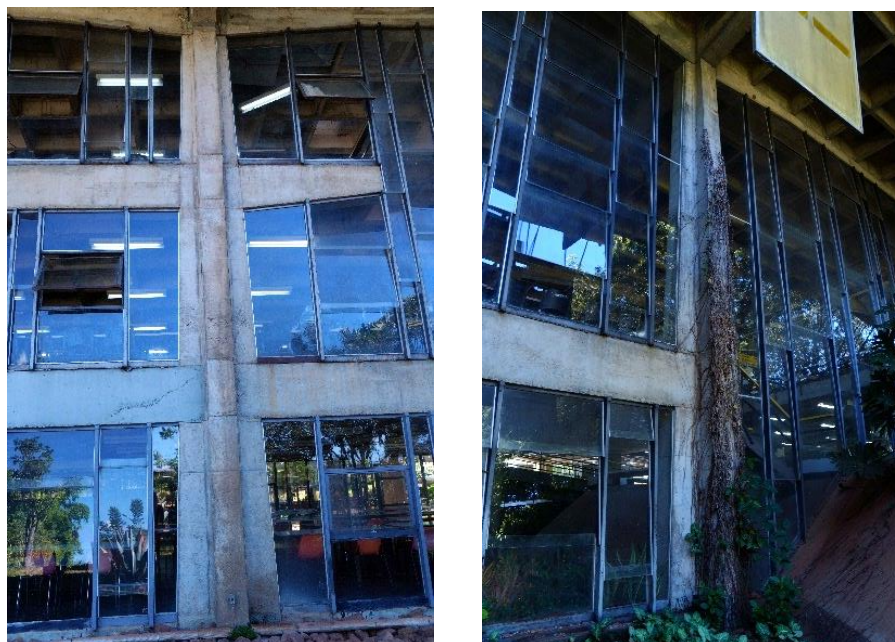
Figura 114 – Pilar P5 (à esquerda) e pilar P12 (à direita).

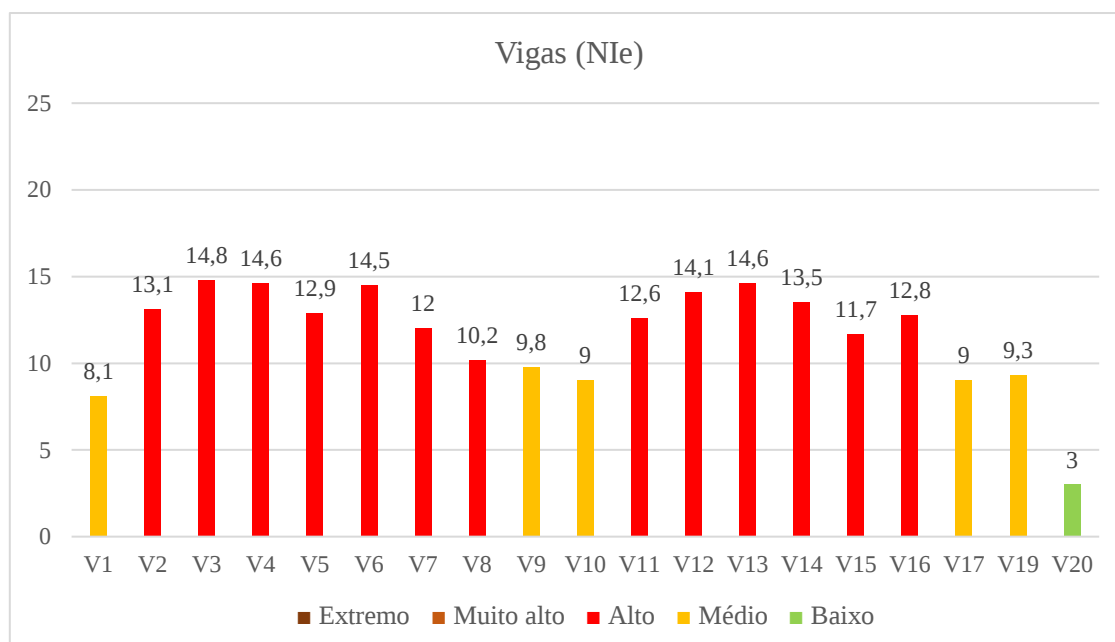
Figura 115 - Gráfico dos NIE para as vigas das 4 fachadas do RU.  
Fonte: da autora.

Dentre as vigas com alto NIE, os valores observados em todas as famílias nas quatro fachadas foram próximos, destacando que os maiores valores encontrados estão nas fachadas nordeste e sudoeste, sujeitas a piores condições de degradação por ação da umidade. A Tabela 57 e o gráfico da Figura 116 mostram os valores encontrados para cada brise nas fachadas analisadas:

Na fachada nordeste, a intervenção deve ser direcionada em um prazo de até 1 ano para as vigas V2, V3, V4, V5 e V6 e de até 2 anos para a viga V1. Na fachada noroeste, a intervenção deve ser direcionada em um prazo de até 1 ano para as vigas V7 e V8 e de até 2 anos para as vigas V9 e V10. Na fachada sudoeste, a intervenção deve ser direcionada em um prazo de até 1 ano para as vigas V11, V12, V13, V14, V15 e V16. Já na fachada sudeste, a intervenção deve ser direcionada em um prazo de até 2 anos para as vigas V17 e V19. A viga V20 não aponta necessidade de intervenção.

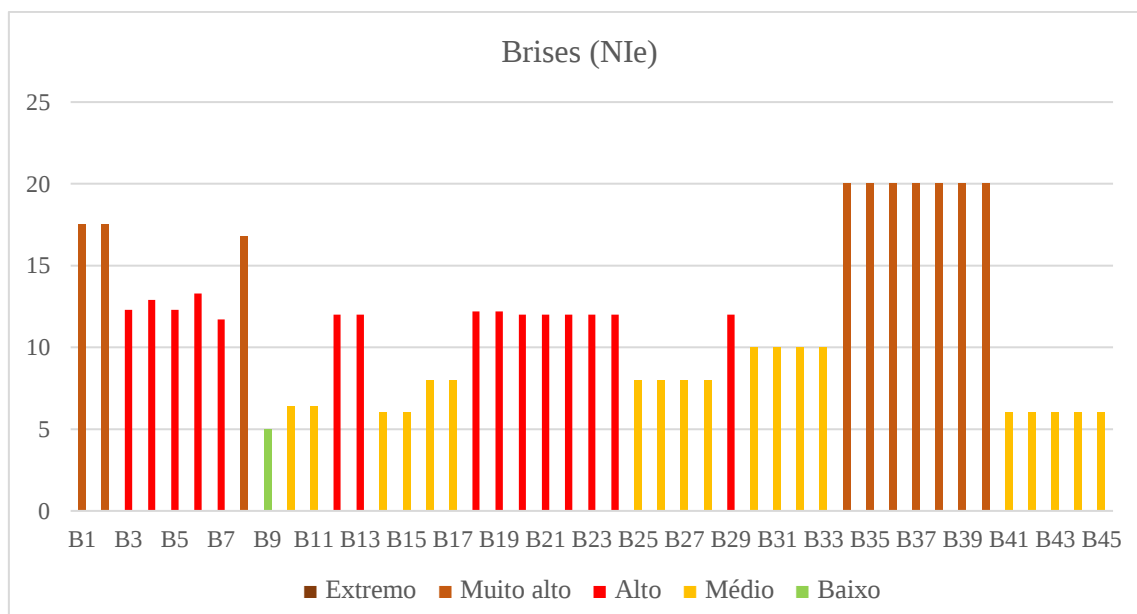
Figura 116 - Gráfico dos Nle para os brises das 4 fachadas do RU.  
Fonte: da autora.

Na fachada nordeste, a intervenção deve ser direcionada em até um ano para os brises B3, B4, B5, B6 e B7. O valor muito alto dos brises B1, B2 e B8 tem relação com um maior

acúmulo de manchas de crosta negra nesses elementos. Sua intervenção deve ser planejada em um prazo de até seis meses. Na fachada noroeste, a intervenção deve ser direcionada em até um ano para os brises B12, B13, B18, B19, B20, B21, B22, B23, B24 e B29 e de até dois anos para os brises B25, B26, B27, B28, B30, B31, B32 e B33. Já na fachada sudoeste, a intervenção deve ser direcionada em até seis meses para todos os brises. O nível de incompletude muito alto desses elementos tem relação com a maior retenção de umidade pela presença de vegetação densa próxima nessa fachada (Figura 117).

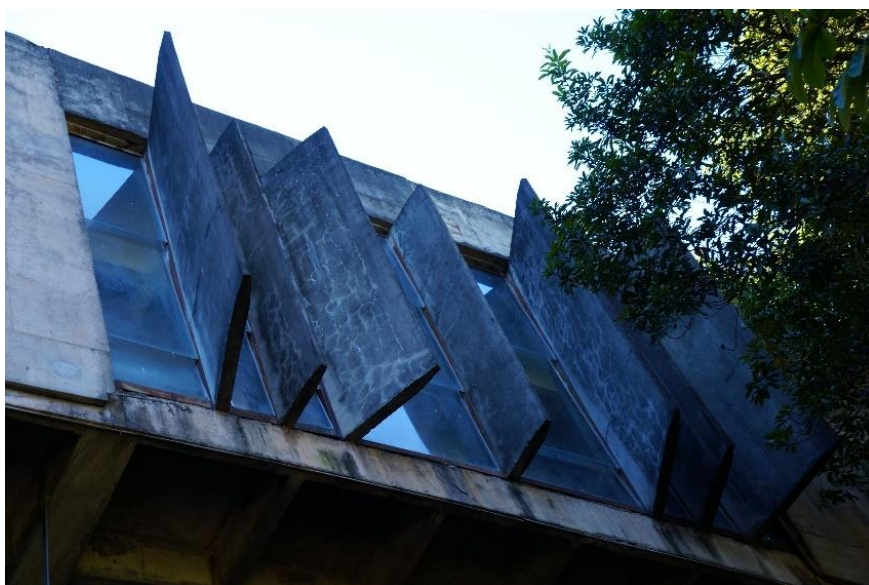
Figura 117 – Brises B34 a B40 na fachada sudoeste.

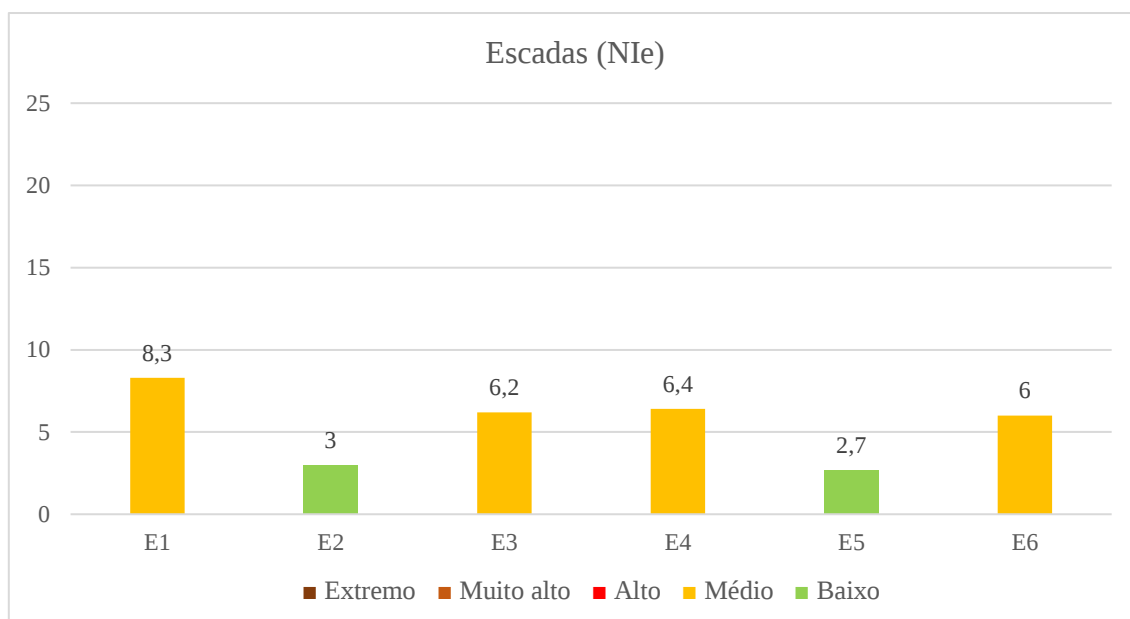
Figura 118 - Gráfico dos NIE para as escadas das 4 fachadas do RU.  
Fonte: da autora.

Como essas escadas ficam localizadas em uma área mais protegida da ação de chuvas e umidade, o nível de incompletude observado não foi alto, mesmo essa fachada sendo a mais afetada pela ação da chuva dirigida. Na fachada sudeste, a intervenção deve ser direcionada em até dois anos para a escada E6. A escada E5 não necessita de intervenção. Os baixos níveis de incompletude observados possuem relação com o fato de serem escadas protegidas com uma vedação externa de vidro, ficando mais distantes da ação de agentes de degradação. Nesse caso, a perda de integridade existente se deve mais ao acúmulo de sujidades na superfície. A Tabela 59 e o gráfico da Figura 120 mostram os valores encontrados para cada nicho nas fachadas analisadas:

Na fachada nordeste, a intervenção deve ser direcionada em até dois anos para a escada E1. Ressalta-se que o valor médio de NIE encontrado deve-se ao fato de o elemento não apresentar tanto acúmulo de umidade ou sujeira na superfície. A pintura existente foi feita em cor muito próxima ao concreto original, amenizando a degradação da superfície por agentes externos e tornando os cartazes e as pichações os fatores que mais contribuem para a perda de integridade e a necessidade de intervenção em médio prazo (Figura 119).

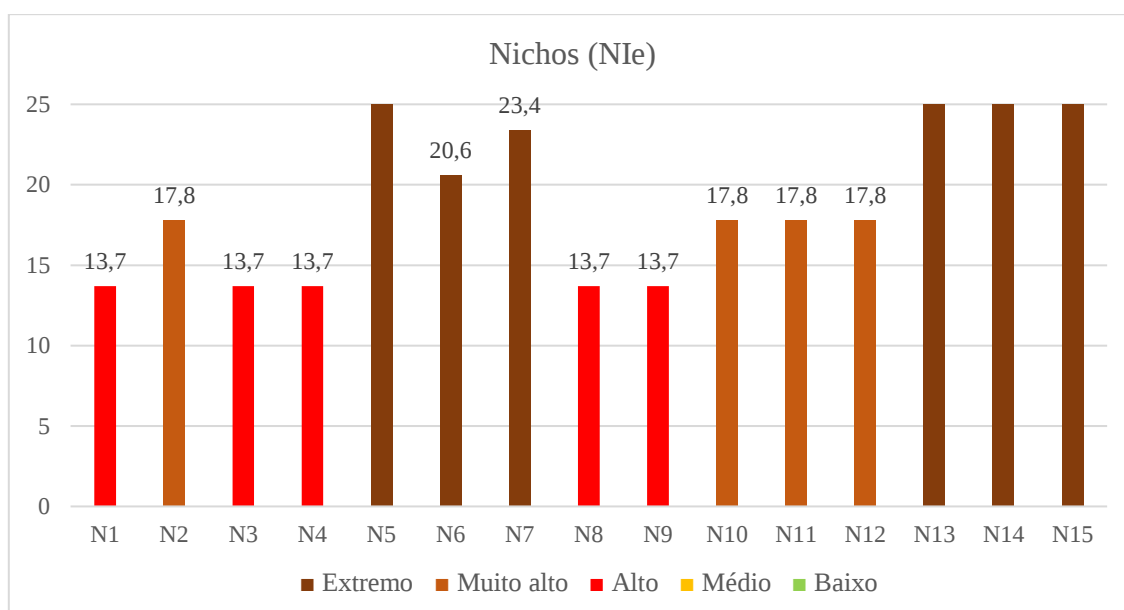
Figura 120 - Gráfico dos NIE para os nichos das 4 fachadas do RU.

Na fachada nordeste, a intervenção deve ser direcionada em até um ano para os nichos N1, N3 e N4, em até seis meses para o nicho N2 e imediata para os nichos N5, N6 e N7. Na fachada sudoeste, a intervenção deve ser direcionada em até um ano para os nichos N8 e N9, em até seis meses para os nichos N10, N11 e N12 e imediata para os nichos N13, N14 e N15.

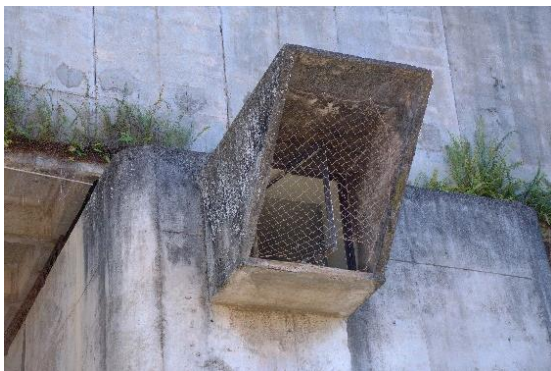
O nível de incompletude extremo observado, tanto nos nichos N5, N6 e N7, na fachada nordeste, quanto dos nichos N13, N14 e N15, na fachada sudoeste, tem relação com o fato de serem elementos com reentrâncias que facilitam o acúmulo de umidade e a presença de telas de proteção com alto contraste de cor em relação ao concreto original, o que contribui para a perda de integridade extrema observada (Figura 121 e Figura 122). Ressalta-se que todos os nichos se encontram cobertos de manchas de crosta negra e líquens por conta do intenso acúmulo de umidade.

Figura 121 – Nichos N5 e N7 na fachada nordeste.

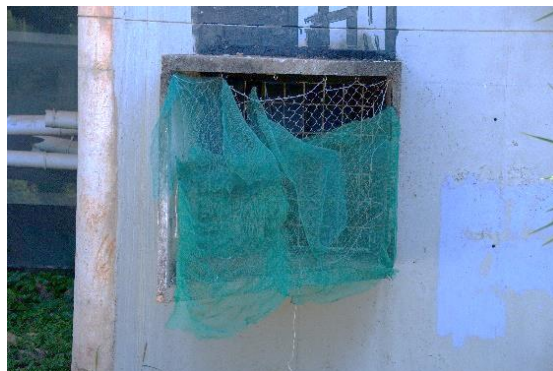
Figura 122 – Nichos N14 e N15 na fachada sudoeste.

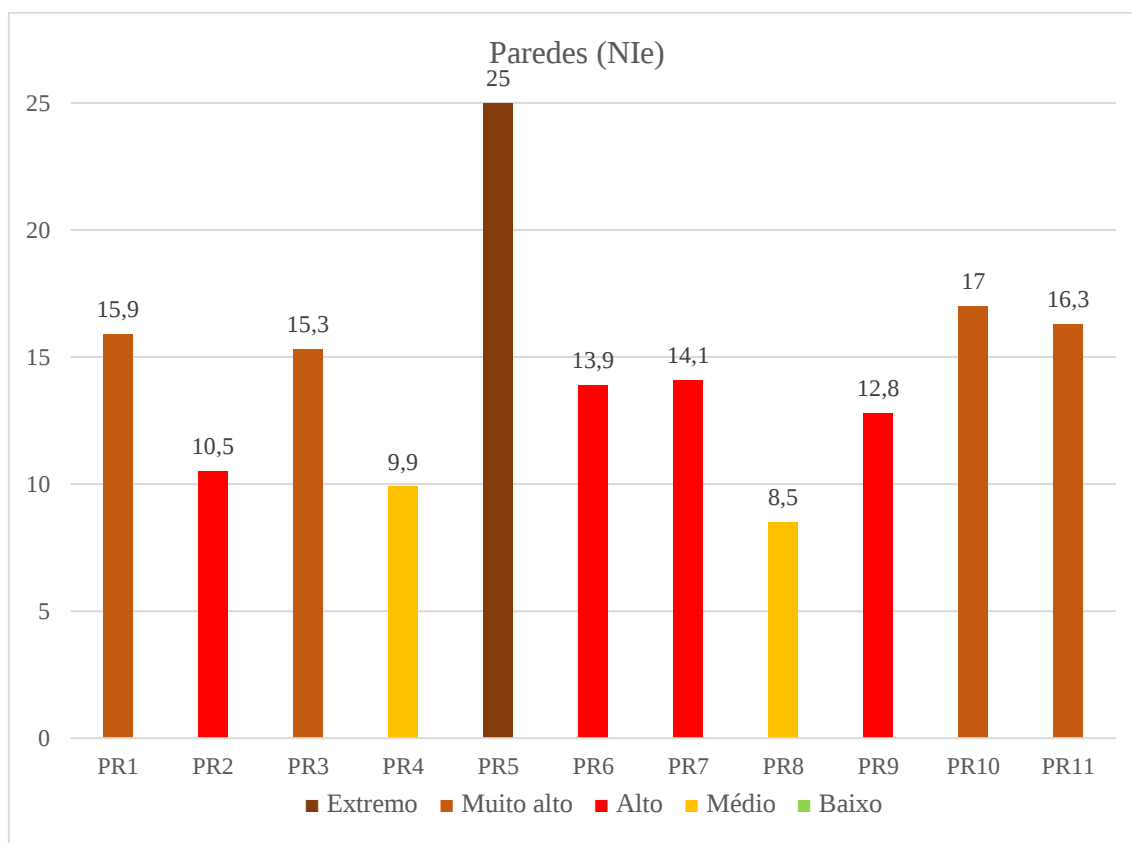
Figura 123 - Gráfico dos Nle para as paredes das 4 fachadas do RU.

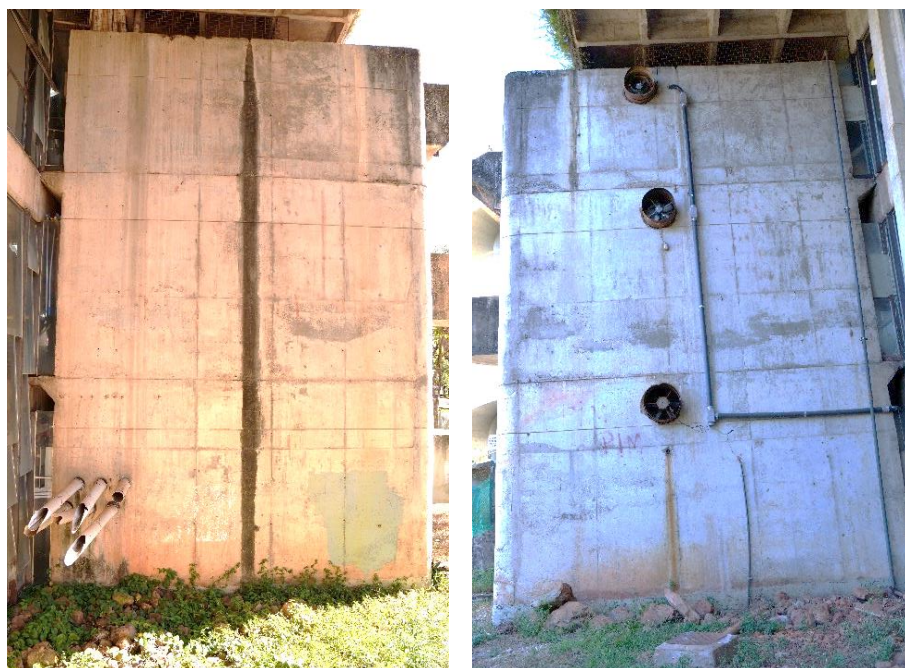
Na fachada nordeste, a intervenção deve ser direcionada em até um ano para a parede PR2 e em até seis meses para as paredes PR1 e PR3. O nível de incompletude muito alto observado nas paredes PR1 e PR3 possui relação com o escoamento de umidade proveniente das lajes de cobertura, gerando manchas de crosta negra e manchas de corrosão, além da presença de eletrodutos e exaustores externos de grande impacto e

contraste visual, gerando fragmentações visuais perceptíveis nesses elementos (Figura 124).

Figura 124 – Paredes PR1 (esquerda) e PR3 (direita) na fachada nordeste.
