**MÉTODO PARA ESTIMATIVA DO NÍVEL DE INCOMPLETUDE  
EM FACHADAS DE CONCRETO APARENTE**

**PROGRAMA DE PÓS-GRADUAÇÃO EM ARQUITETURA E  
URBANISMO**

**TESE DE DOUTORADO EM ARQUITETURA E URBANISMO**

**BRASÍLIA/DF: MARÇO DE 2025**

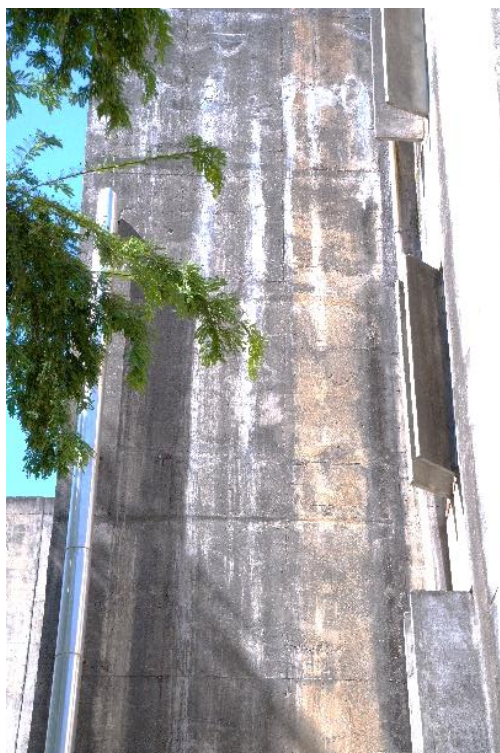
Na fachada noroeste, a intervenção deve ser direcionada em até dois anos para as paredes PR4 e PR8, em até um ano para as paredes PR6 e PR7 e imediata para a parede PR5. O nível de incompletude extremo da parede PR5 está relacionado com o alto teor de chuva dirigida que ocorre nessa orientação de fachada, que promove grande umidade e degradação. O elemento fica diretamente exposto à umidade, estando completamente coberto de manchas de crosta negra, manchas de corrosão e manchas de eflorescência em sua superfície (Figura 125).

Figura 125 – Parede PR5 na fachada noroeste.

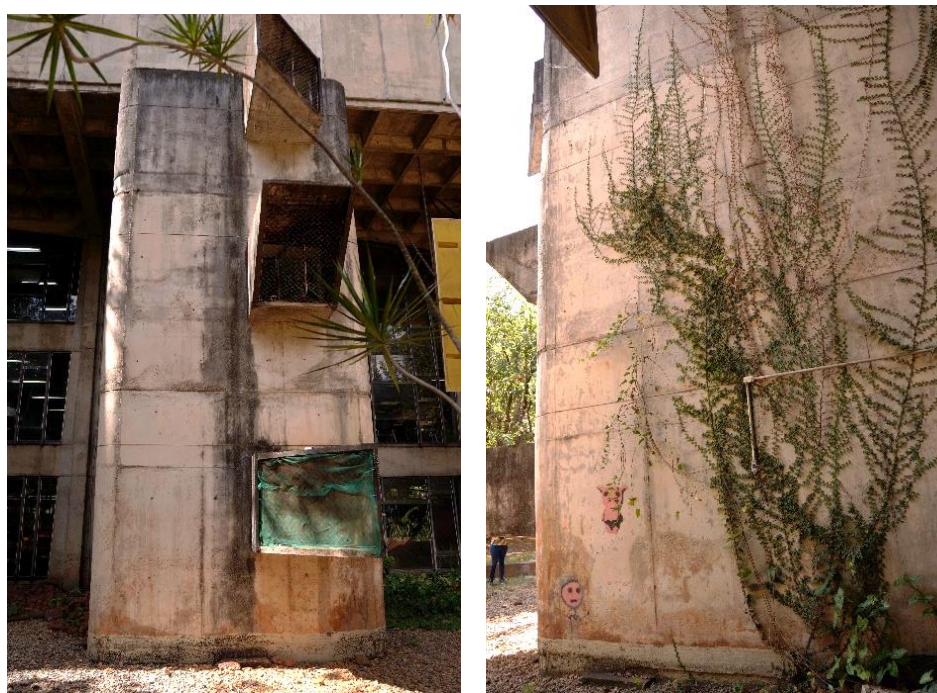
Na fachada sudoeste, a intervenção deve ser direcionada em até um ano para a parede PR9 e em até seis meses para as paredes PR10 e PR11. O nível de incompletude muito alto observado nas paredes PR10 e PR11 se deve, principalmente, ao acúmulo de umidade devido à alta densidade de vegetação nas proximidades e ao grande acúmulo de sujeira nesses elementos, que possuem uma extensão considerável de exposição. Na parede PR10, observa-se um escoamento de grande quantidade de mancha de crosta negra e na parede PR11, o que mais contribui para a perda de integridade é a existência de muita vegetação na superfície de concreto, cobrindo grande parte de sua extensão (Figura 126).

Figura 126 – Paredes PR10 (esquerda) e PR11 (direita) na fachada sudoeste.

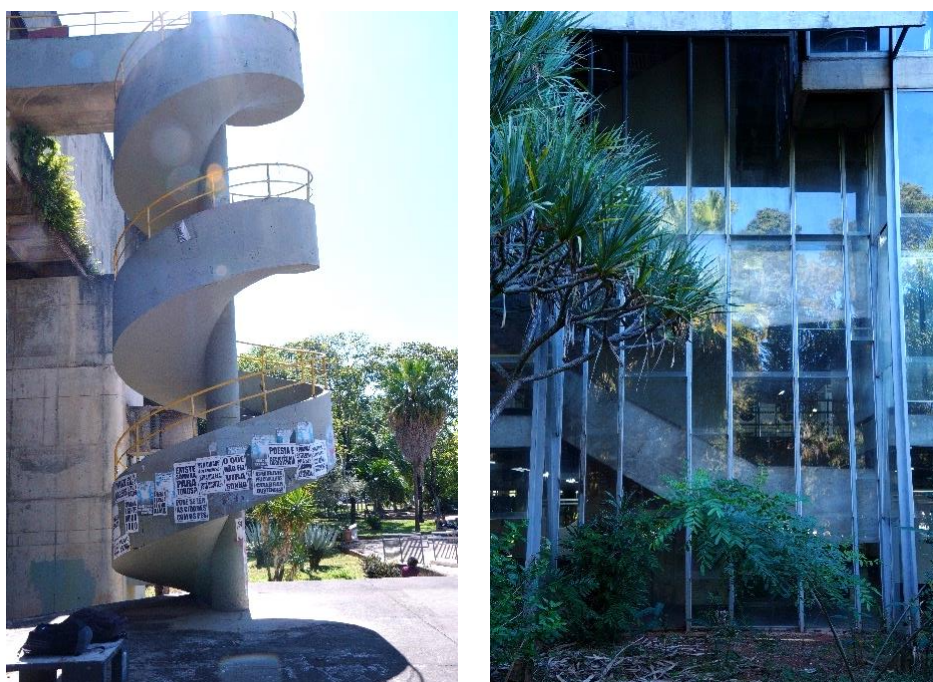
Para a família de escadas, observa-se que, nas fachadas noroeste e sudeste, apresentaram nível baixo de incompletude, não necessitando de intervenções, e, na fachada nordeste, apresentou um nível médio, necessitando de intervenções em médio prazo. O maior valor Nife da família de escadas na fachada nordeste se deve ao fato de estar diretamente exposta aos agentes de degradação, além de intervenções humanas de pichação ou pintura. Nas fachadas noroeste e sudeste, as escadas ficam protegidas por vidro ou elementos cobertos, o que justifica seus baixos níveis de incompletude (Figura 128).

Figura 128 – Escada exposta na fachada nordeste (esquerda) e presença de vidros de proteção a agentes externos na fachada sudeste (direita).

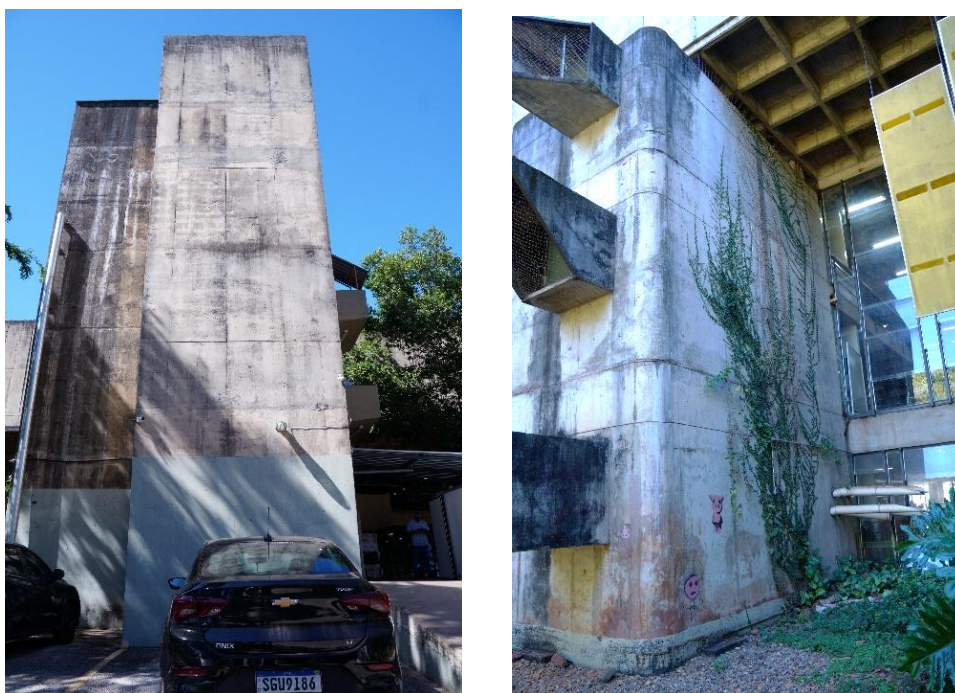
prazo. As paredes são famílias de elementos de grande extensão e exposição a agentes de degradação. No caso da fachada noroeste, são elementos que ficam diretamente expostos à ação da chuva dirigida de maior incidência e, na fachada sudoeste, ficam expostos à vegetação densa que retém umidade. Na fachada nordeste, o nível alto de incompletude da família de paredes está relacionado com a ocorrência de manchas e umidade que escorrem pela superfície, além de pichações, pinturas e muita sujeira acumulada (Figura 129).

Figura 129 – Paredes de concreto da fachada noroeste (à esquerda) e da fachada sudoeste (à direita).

Por fim, as famílias de nichos e paredes apresentaram um alto valor Nife em todas as fachadas analisadas, devendo ser suscetíveis a procedimentos de intervenção em curto

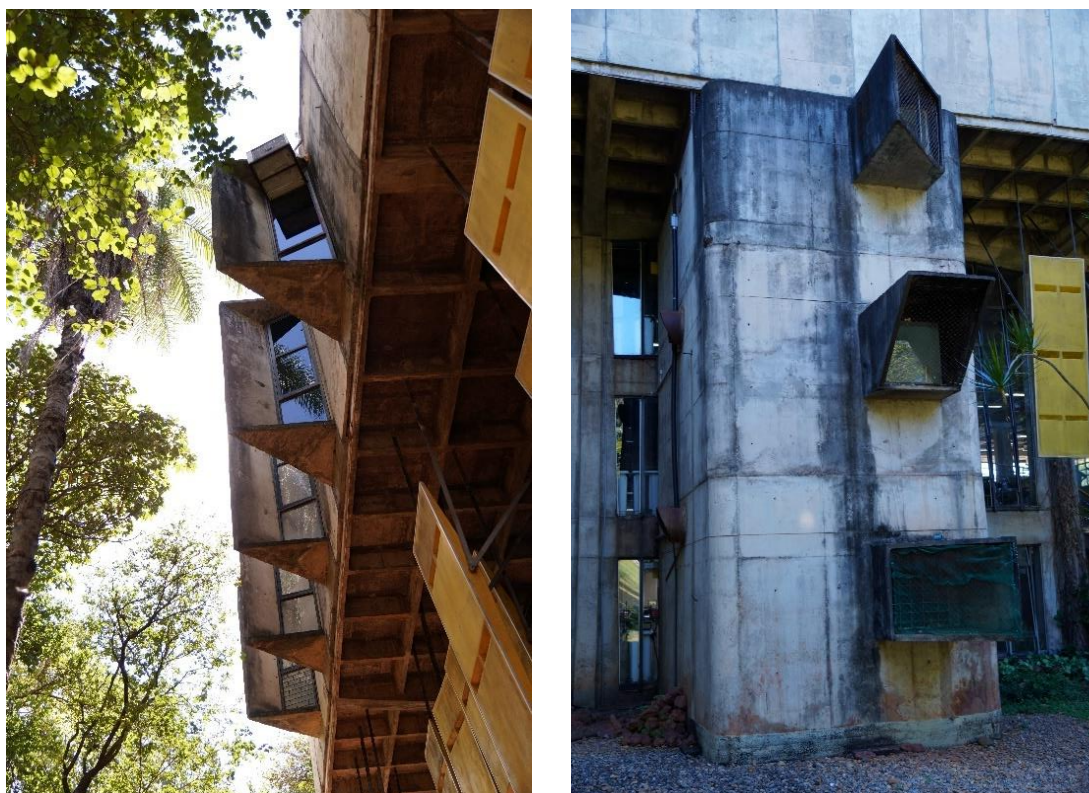
Em relação aos nichos, observa-se que são as famílias de elementos que apresentaram os maiores valores Nife dentre todas as famílias analisadas em todas as fachadas. Tal ocorrência se deve ao fato de serem elementos que protegem o interior da edificação da incidência solar e ficam super expostos à ação da umidade e variação de temperatura, além de possuírem reentrâncias que favorecem o acúmulo de água e umidade.

Destaca-se que, na fachada sudoeste, a presença da vegetação densa promove ainda maior acúmulo de umidade e isso pode justificar que esse tenha sido o maior valor Nife observado dentre todas as famílias de elementos analisadas em todas as fachadas. Além disso, muitos nichos na fachada sudoeste e na nordeste estão cobertos por telas de proteção que interferem de forma impactante na imagem do elemento (Figura 130).

Figura 130 – Família de nichos da fachada sudoeste.
