**ANÁLISE DAS CONDIÇÕES DE ACESSIBILIDADE PARA PESSOAS
COM MOBILIDADE REDUZIDA NOS COMÉRCIOS LOCAIS DO
PLANO PILOTO DA CIDADE DE BRASÍLIA**

DISSERTAÇÃO DE MESTRADO EM TRANSPORTES

**PUBLICAÇÃO: T.DM – 023 /2012
BRASÍLIA/DF: SETEMBRO-2012**

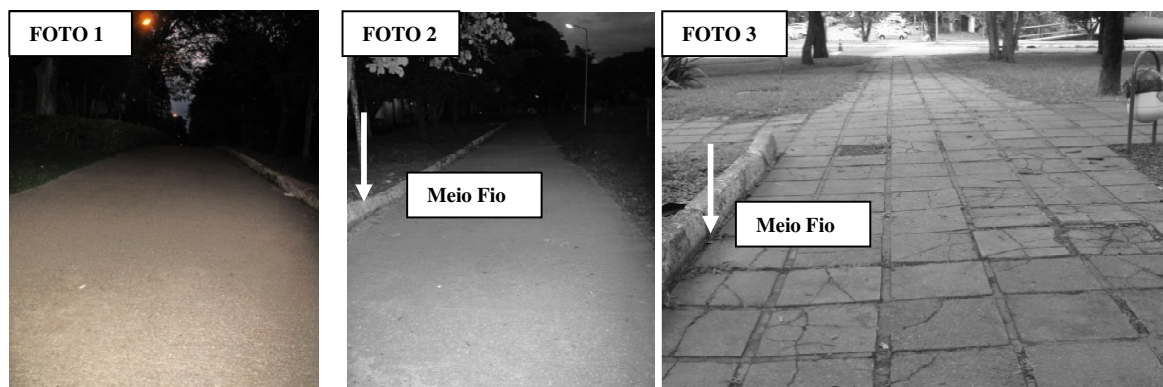
Figura 4.2- Foto 1, vista Oeste da calçada A e do meio fio; Foto 2, vista Leste; Foto 3, o trecho em mau estado

Nos domingos e feriados essa calçada é usada como área de passeio por ciclistas e mães com carrinhos de bebês. A calçada apresenta um meio fio de quase 0,15 m de altura ao longo dela, (Figura 4.2), que pode ser considerado um obstáculo para o acesso ao comércio local, principalmente, para as Pessoas com Mobilidade Reduzida e o trânsito de carrinhos de mãos e de bebês. Pode-se perceber que esse não é o único obstáculo para esse comércio local. Todos os acessos existentes, total de doze, a maioria deles marcados com letras na Figura 4.1, apresentam sempre certo grau de dificuldade, devido às características topográficas dessa região e as improvisações feitas, tal como serão descritas nos itens seguintes.

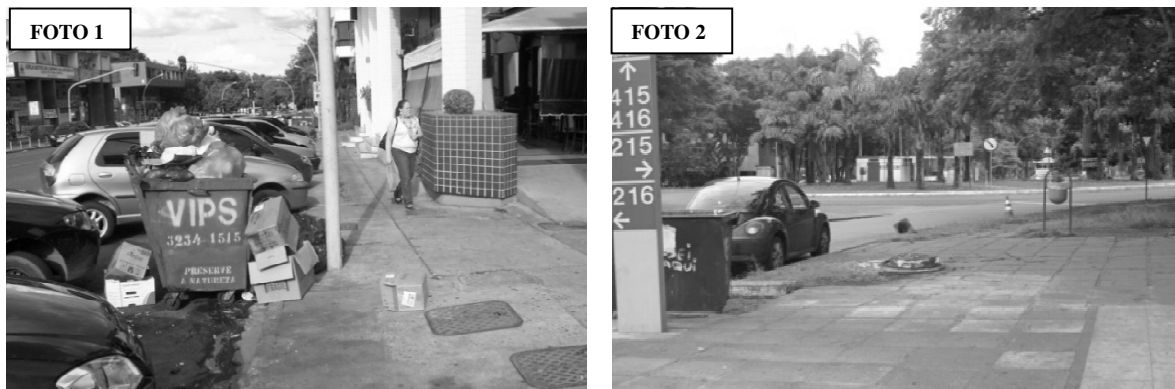
Figura 4.6- Foto 1, caçamba de lixos no meio dos Blocos A e B e Foto 2, caçamba no extremo Leste do comércio local

Existem outras duas vagas para caçamba, uma está defronte ao espaço entre o Bloco A e o Bloco B (Fotos da Figura 4.6) e a outra se encontra a aproximadamente 10 metros do final do Bloco D. As lixeiras constantemente lotadas e com muito lixo caído ao chão. Os pedestres que esperam para atravessar a rua, assim como os que circulam pelo comércio ficam expostos à sujeira e ao mau cheiro do lixo. São cenas que constituem uma poluição visual e ambiental que agride ao meio ambiente e à comunidade que faz uso dos serviços dessas lojas.

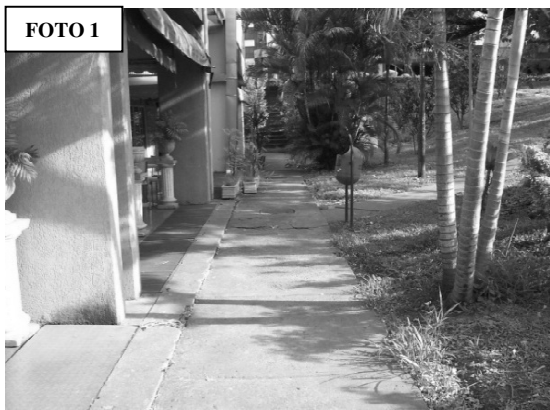
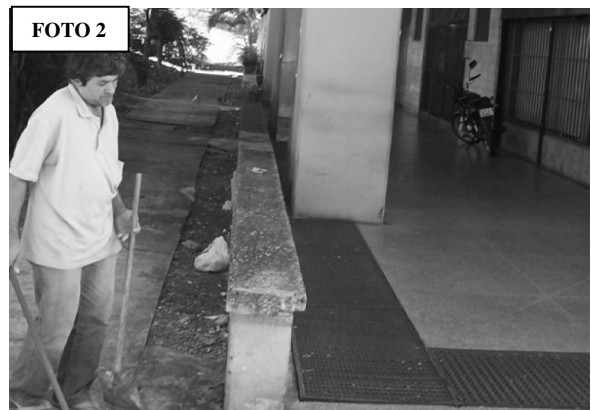
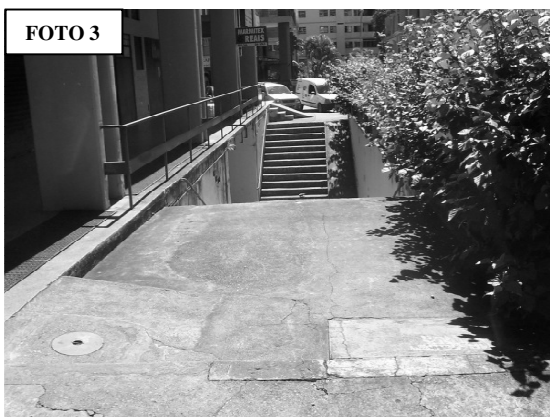
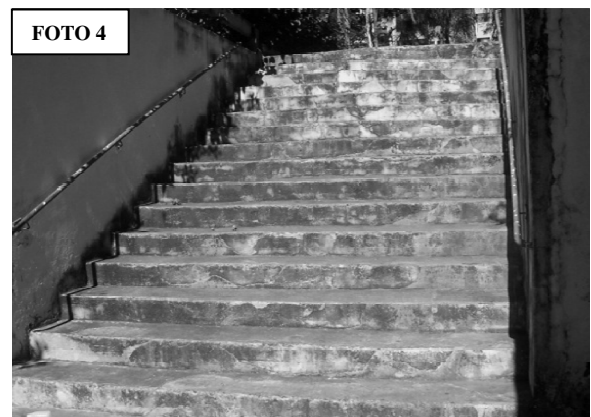
Esses dois acessos são estreitos para duas pessoas ou mais, foram construídas com blocos de concreto e atualmente não se encontram em bom estado, também, não são recomendáveis para o perfil de pessoa, foco deste estudo. Esse lado Oeste da calçada do Bloco A foi ampliado em 1,10 m e constituído de concreto, e situado a no mesmo nível da calçada do bloco. Segunda ABNT NBR 9050, área livre da circulação de uma calçada deve ser no mínimo com a largura de 1,20 m, portanto, essa calçada está fora das normas da ABNT NBR 9050.

Figura 4.7-Foto 1, caminho de acesso B e Foto 2, caminho de acesso C e ampliação da calçada da lateral Oeste do Bloco A

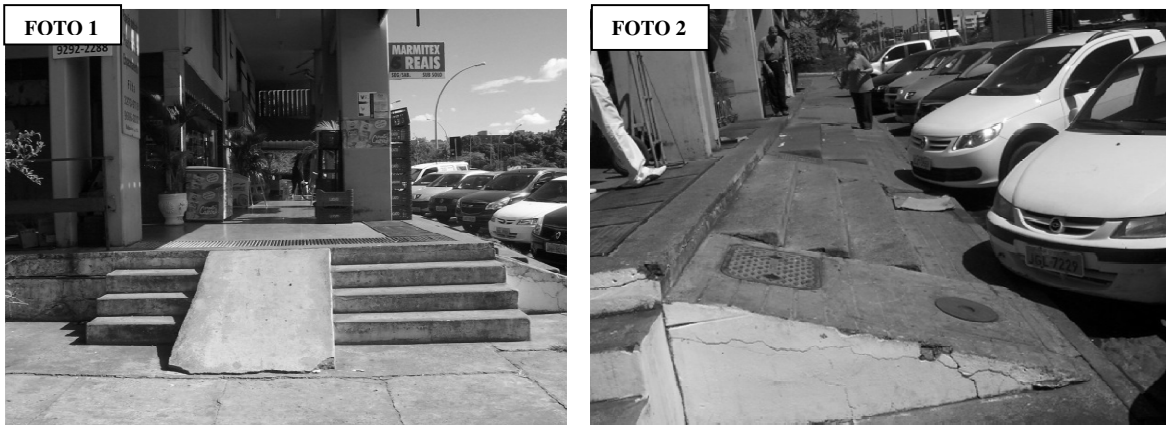
Figura 4.8- Vista da calçada frontal ao estacionamento

Ao chegar na área de circulação da comercial, a rampa 215NAR1 alcança inclinação de 37,39% e logo muda de conformação para uma escada 215NAE1. Nota-se ainda uma escada 215NAE2 e, finalmente, outra rampa (Fotos 1 e 2 da Figura 4.8).

As rampas têm larguras e inclinações diferentes e, como pode se observar nas Fotos da Figura 4.8, não têm plataforma na base, finalizando no meio fio, característica parecida à primeira rampa citada no parágrafo anterior, ou seja, um desafio para os pedestres e para os carregadores de mercadoria. Caso similar acontece com as escadas, uma apresenta 3 degraus e outro 4 degraus, todas elas têm pisos e espelhos de diferentes tamanhos (Tabela 4.8). Em resumo essa calçada está totalmente fora dos padrões técnicos de construção e de acessibilidade, ou seja, a largura das rampas (L) deve ser estabelecida de acordo com o fluxo de pessoas. A largura livre mínima recomendável para as rampas em rotas acessíveis é de 1,50 m, sendo o mínimo admissível de 1,20 m.

Na lateral Leste do Bloco A existe uma rampa com 26,98% (215NAR2) de inclinação e duas escadas paralelas (215NAE3 e 215NAE4) com larguras diferentes e sem corrimãos (Foto 1 da Figura 4.8). Percebe-se que essa rampa foi construída sobre a escada para permitir o tráfego dos carrinhos de carga. A escada, também, foi construída sobre a calçada feita de blocos de concreto que atualmente está em estado regular. Continuando nessa calçada, têm-se os acessos para o subsolo, duas escadas (215NAE5 e 215NAE6), íngremes, sendo que somente uma apresenta corrimãos em ambos os lados (dados na Tabela 4.1). Cabe ressaltar que a varanda desse lado do Bloco A não é muito segura, principalmente para Pessoas com Mobilidade Reduzida.

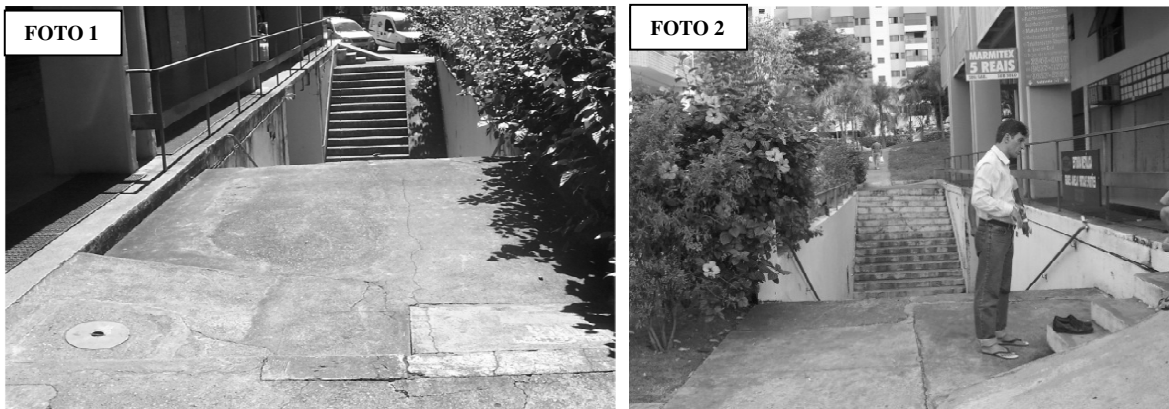
Figura 4.9- Vista da calçada lateral Leste do Bloco A e os dois acessos para o subsolo

Continuando nesse mesmo sentido, ao final da calçada do bloco, tem-se a integração com o caminho de acesso E, que é uma rampa com 23,64% (215NAR3) de inclinação e 2 metros de largura, sendo o declive da rampa muito forte, como se pode perceber na Foto 2 da Figura 4.9. Ela coincide praticamente com a escada que vai ao subsolo. Tanto a rampa como a escada não têm corrimão dentro de parâmetros de segurança, sendo ambas perigosas. A base da rampa, que é uma integração com a calçada do bloco, é uma improvisação ruim, insegura e inadequada, tal como se pode observar no detalhe da Foto 1 da Figura 4.9. Dessa rampa se origina o caminho de acesso para o Bloco B e outro que passa pela área verde (Foto 2 da Figura 4.9).

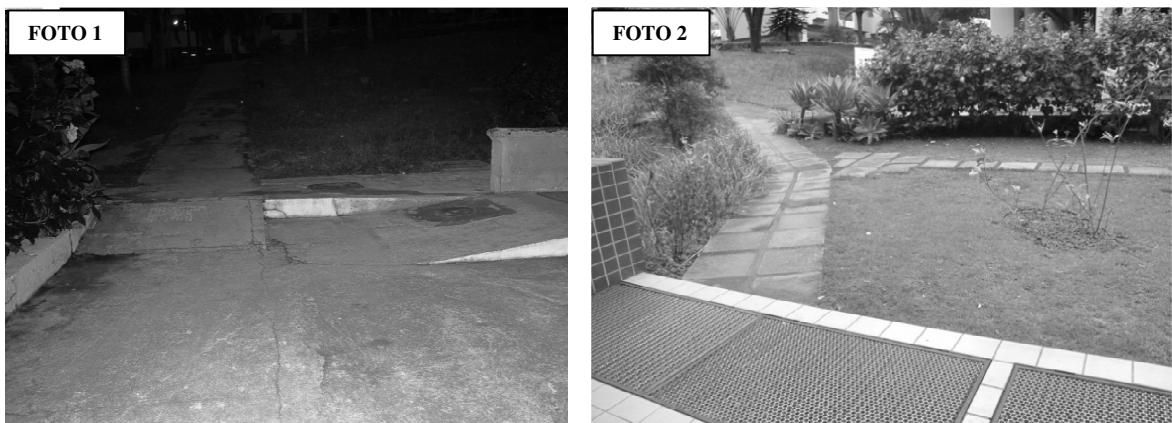
Figura 4.10- Foto 1, vista da base de integração da calçada lateral com a rampa 215NAR3, e Foto 2, caminho de acesso ao Bloco B

O caminho de acesso D (código 215NAE7) começa pela parte traseira do Bloco A, lado Sul, com uma escada bastante inclinada, estreita e encontra-se em estado regular, tal como se observa na Figura 4.10, porém a base da escada está em estado ruim. Depois há uma rampa com inclinação 23,64% (código 215NAR4) com largura 1,05 e 2 metros de comprimento.

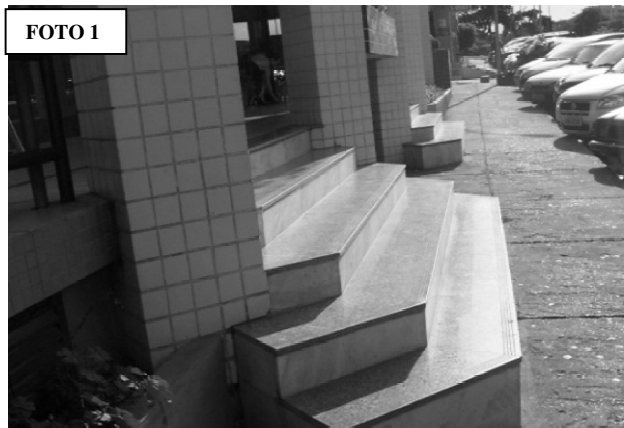
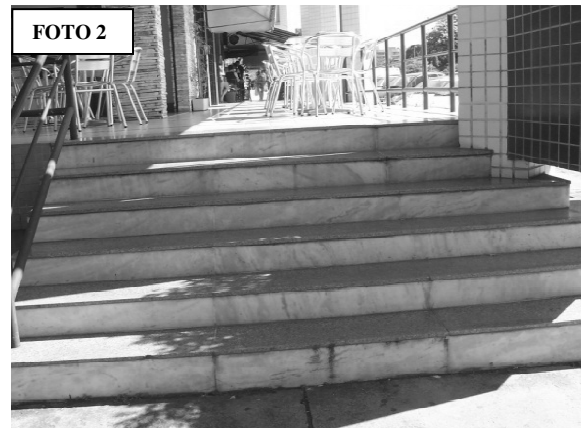
Os outros acessos da calçada principal desse bloco B se dão por meio de duas escadas (215BE1 e 215BE2) construídas na área de circulação (Fotos 1 e 2 da Figura 4.13). Nenhuma das escada têm corrimão. Os detalhes de todas as escadas do bloco B podem ser observados na Tabela 4.3.

Figura 4.13- Vista da calçada frontal do Bloco B

Esse Bloco B também, tem outra loja de serviços de alimentos, no canto Leste e de igual forma que a citada anteriormente, tem o mobiliário espalhado pela calçada que prejudica a circulação dos pedestres (Foto 1 da Figura 4.13). Nesse canto, encontra-se uma escada de acesso (215NBE3) para o Bloco C e para a calçada principal, tal como observa-se na Foto 2 da mesma figura.

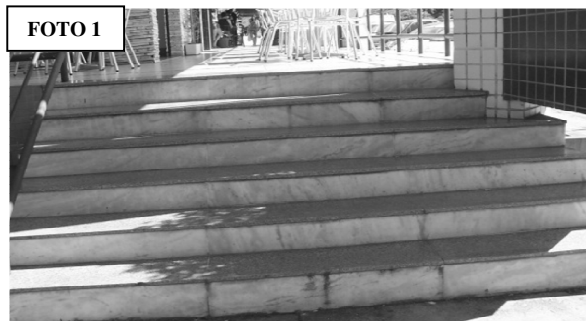
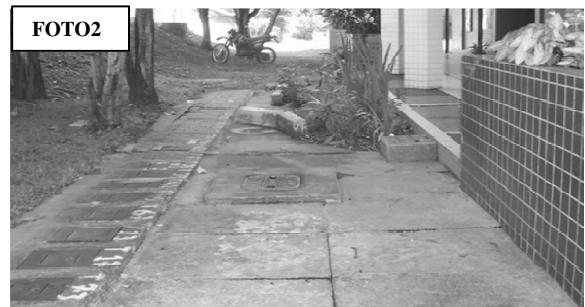
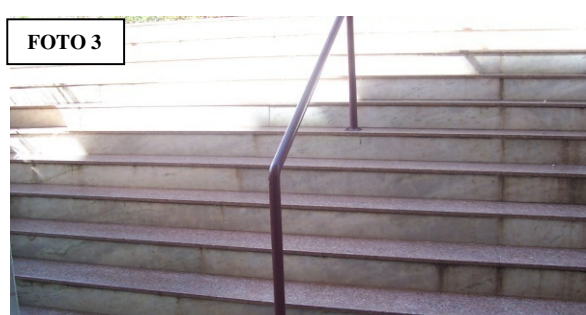
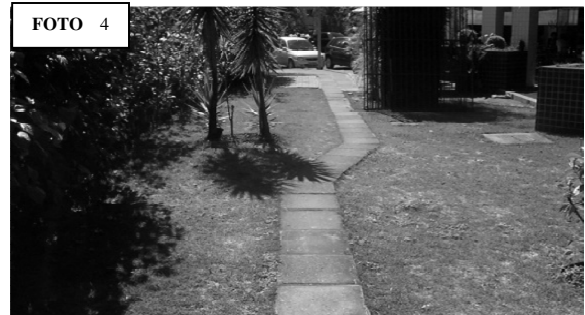
Figura 4.14- Vista da calçada front e parte Sul (fundo) do Bloco B

Por exemplo, nessa lateral do bloco B, contíguo à escada, tem-se a entrada para o subsolo. O acesso é feito por duas escadarias de cascata com bocel e com corrimãos, somente num dos extremos (215NBE4 e 215NBE5), como se mostra na Foto 3 da Figura 4.14. O piso da base da calçada da escada 215NBE3 não tem o mesmo nível que o piso da calçada da base das escadarias do subsolo e também, com a base da outra escadaria de acesso (215NBE6) no extremo Sul. E ainda existe um desnível entre essa calçada e a base de início da escada.

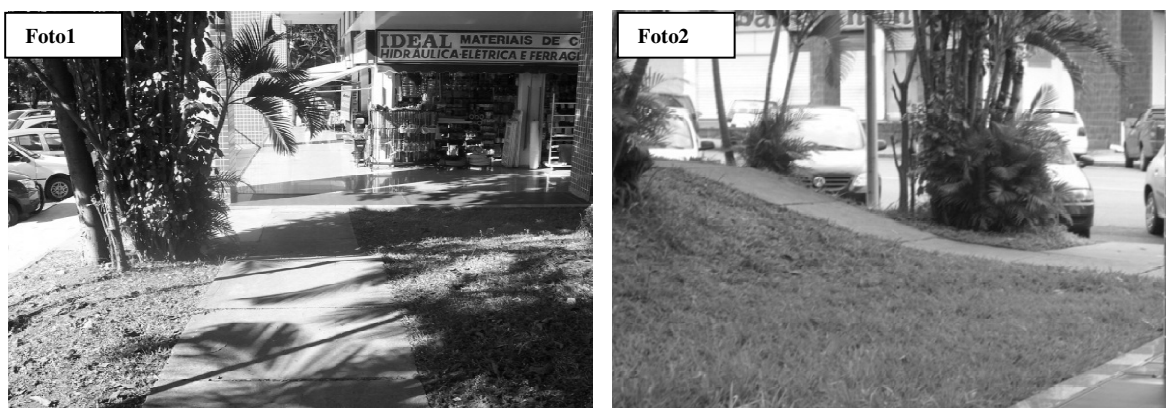
Vindo do bloco C existe uma rampa sem corrimão que é bastante inclinada (28,29%), à metade se suavizando e ficando no mesmo nível da calçada externa e da calçada do Bloco D, conforme Fotos da Figura 4.19. A lateral Leste desse Bloco D tem o acesso I que a integra à calçada A. Nota-se ainda uma escada (215NDE1) em cascata sem corrimão que termina em uma base de concreto, mal conservada, tal como se apresenta nas Fotos da Figura 4.19. Entre esses dois blocos comerciais existe uma área verde muito bem cuidada.

Figura 4.19- Foto, acesso entre o bloco C e D

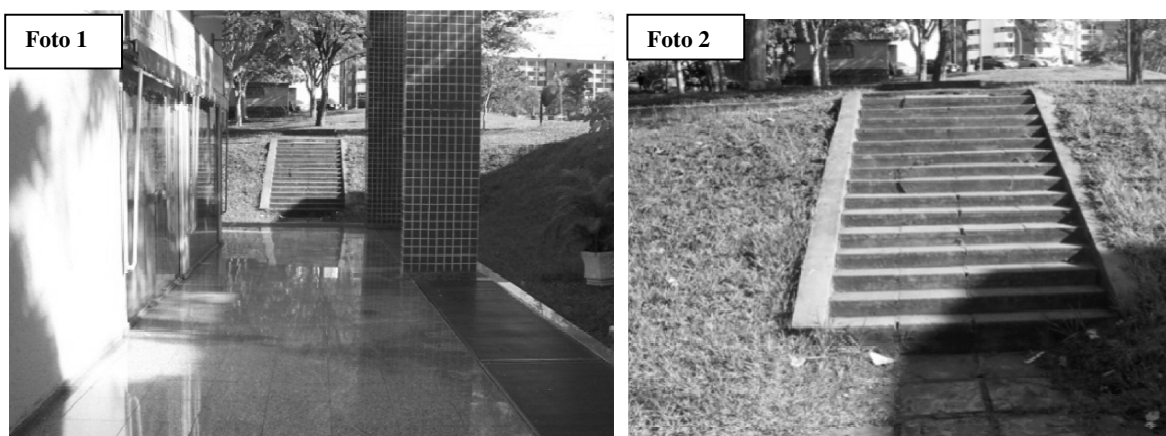
O bloco D apresenta uma varanda (Foto 1 da Figura 4.20) que a separa da calçada principal, assim os únicos acessos são pelas laterais e o outro acesso para a calçada principal é uma rampa com uma inclinação de 20, 16% sem corrimão.

Figura 4.20- Foto 1, varanda Principal; Foto 2, Escada

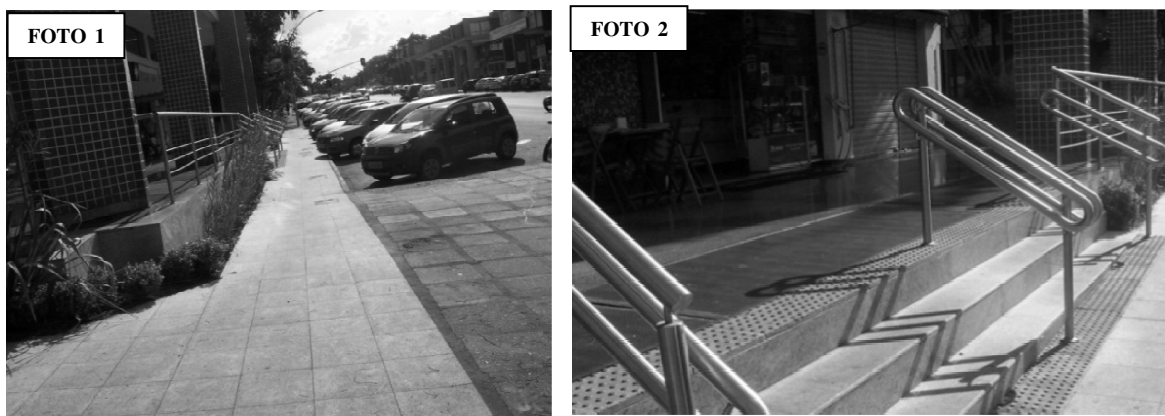
Frente a essa escada foi construída uma praça. Na parte central da praça há uma escada (215NDE2) com três corrimãos tipo grade (Foto 2 da figura 4.21) e piso antiderrapante na base e no final da escada. O trecho da calçada principal, em frente ao Bloco C, foi reconstruído pelo condomínio desse bloco e, por isso, está em ótimo estado. Além disso, é o único trecho que se mantém limpo.

Figura 4.21- Foto1, acesso para calçada principal; Foto2, Escada

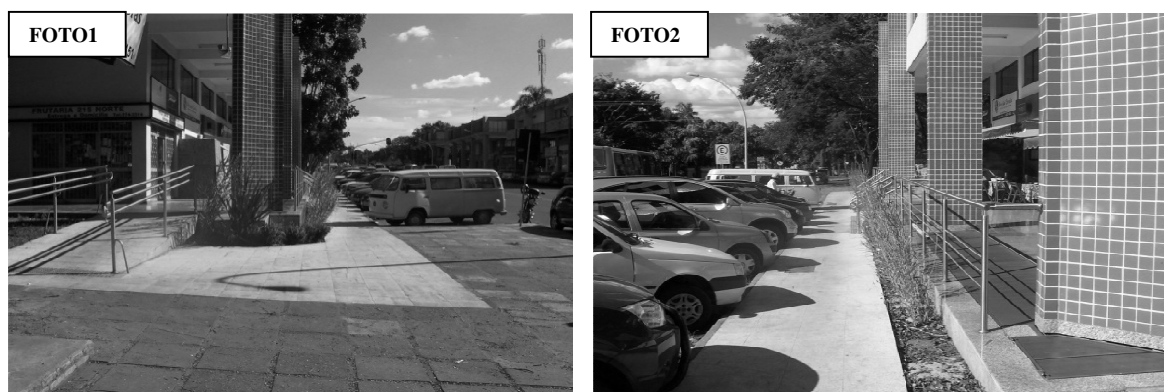
A lateral do bloco D (Foto 1 da Figura 4.22) possui quatro acessos. O primeiro é o acesso M que integra a rampa com a praçinha e a calçada rente à via (Foto 2 da Figura 4.22).

Figura 4.22- Foto 1, lateral do bloco D; Foto 2, acessos

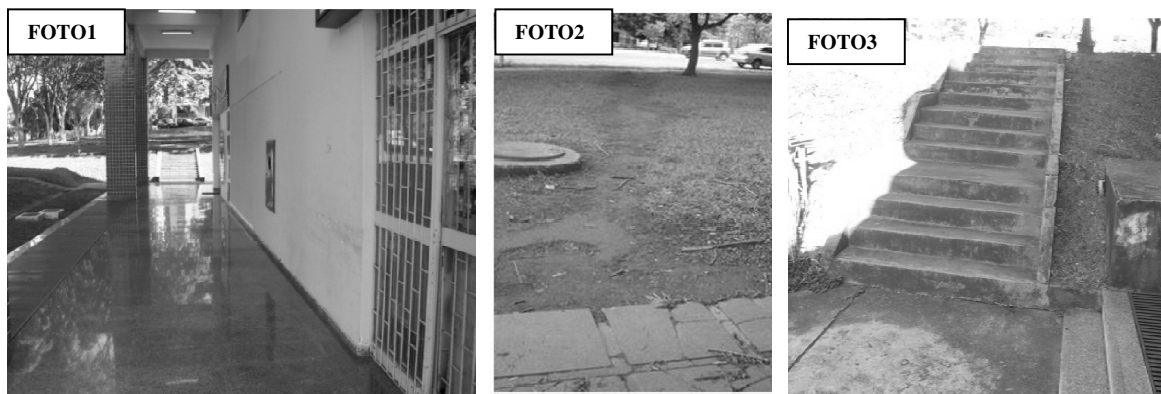
Depois tem vários acessos de terra (Fotos 1 e 2 da Figura 4.23), identificados com a Letra L. O caminho de acesso K é uma rampa com base plana, tendo uma combinação entre escada e rampa e ainda uma rampa quase horizontal, conforme as Fotos 1 e 2 da figura 4.23. Depois

tem-se a escada 215NDE3 que acaba com um patamar horizontal na calçada A (Foto 3 da Figura 4.23.)

Figura 4.23: Foto 1, 2 e 3, acessos na lateral do bloco D

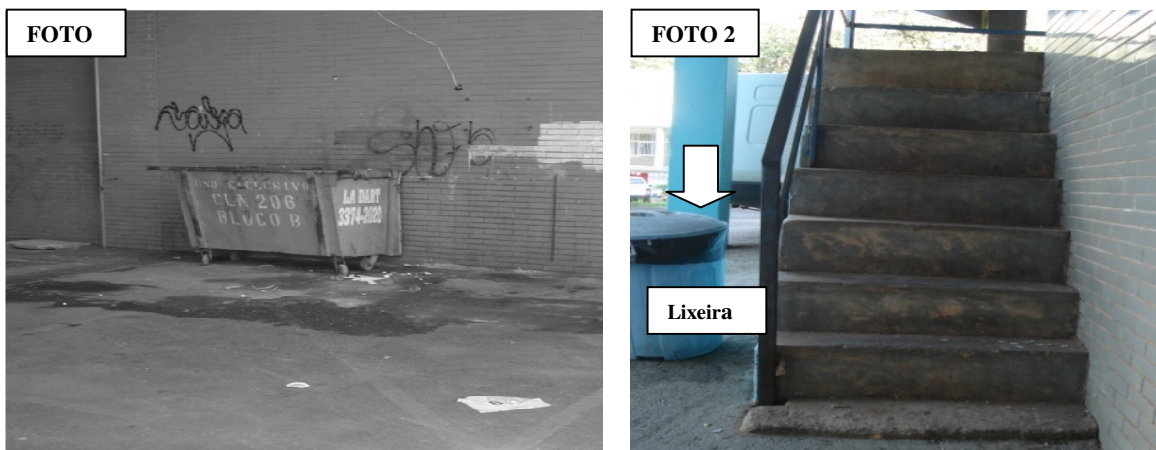
A lixeira encostada na parede da loja de materiais de limpeza na lateral Oeste do bloco C não tem manutenção. As condições higiênicas são precárias, o concreto e as paredes estão sujas, como se pode ver na Foto 1 da Figura 4.27. A lixeira que fica na intersecção dos Blocos C e E, constantemente cheia de lixo, não tem limpeza cotidiana. A quadra tem duas lixeiras com falta de manutenção, como se observa na Foto 2 da figura 4.27.

Figura 4.27- Vagas Foto 1, Lixeira (L1); Foto 2, Lixeira (L2)

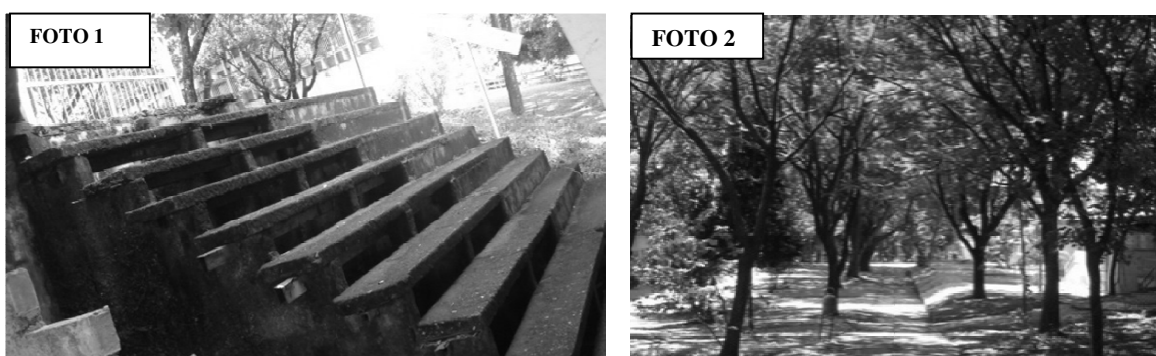
As escadas 206NAE2 e 206NAE3 são localizadas na parte lateral Oeste, sendo uma parte da escada fechada com grade sem acesso e outra escada sem corrimão, sem manutenção, não existindo integração com o bloco; os espelhos e pisos são irregulares como pode ser vista na Tabela 4.8, na Foto 1 da Figura 4.29. O acesso A, na parte Norte do bloco é uma calçada de pedestres que separa os blocos desta quadra dos prédios residenciais. O acesso é dificultado para PMR, como pode ser observado na Foto 2 da Figura 4.29.

Figura 4.29- Foto 1, Escadas 206NAE2 e 206NAE3; Foto 2, acessos A

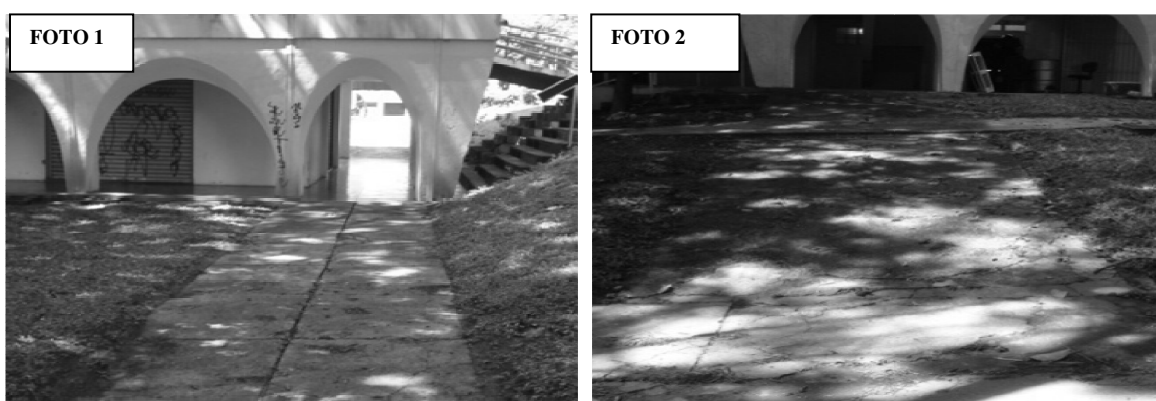
O acesso B, na parte Norte, é integrado ao bloco B com um acesso de concreto e falta de manutenção, como apresenta na Foto 1 da Figura 4.30. O acesso C localizado na parte Norte separa os dois Blocos A e B, de maneira a integrar a calçada de pedestres. Nesta parte do bloco falta manutenção, pois está cheio de buracos, como apresenta na Foto 2 da Figura 4.30.

Figura 4.30- Foto 1, Acesso B; Foto 2, Acessos C

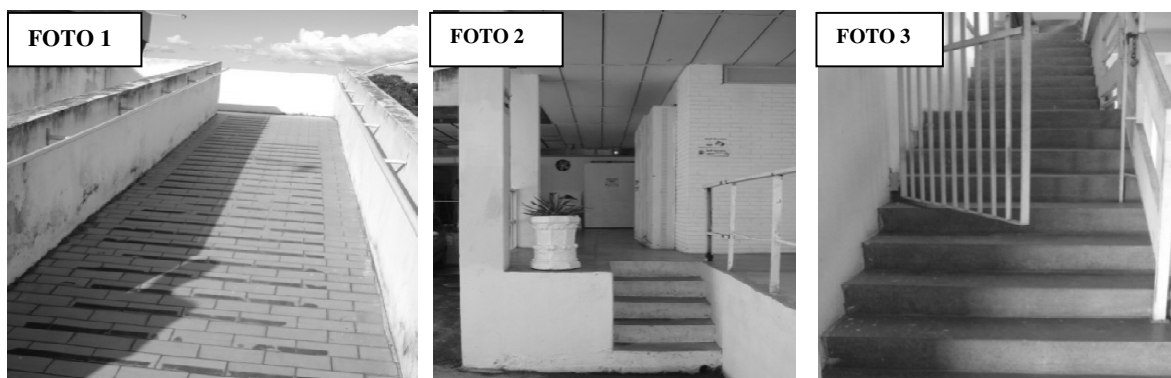
A rampa 206NBR1 na parte Sul do bloco B é uma rampa inclinada 19,43%, localizada em frente da loja dos produtos de limpeza que dá acesso ao primeiro andar deste bloco. Ela tem largura 1,36 m e o comprimento 0,12 m. A inclinação desta rampa dificulta as PMR como apresenta na Foto 1 na Figura 4.31. A escada 206NBE1 é localizada na parte Sul do mesmo bloco, degraus 4 com a entrada apertada da largura 0,92 m e com espelhos irregulares que variam entre 0,18 a 0,24 m, sem corrimão, sendo a base integrada com estacionamento e o patamar integrado com calçada interna, como mostra na Foto 2 da Figura 4.31. A escada 206NBE2 tem dois lances com corrimão do lado direito, espelhos irregulares que variam entre 0,36 a 0,37 m e pisos também irregulares que variam entre 0,29 a 0,33 m, com pode ser observado na foto 3 da figura 4.31.

Figura 4.31- Foto 1, Rampa 206NBR1; Foto 2, Escada 206NBE1; Foto 3, Escada 206NBE2

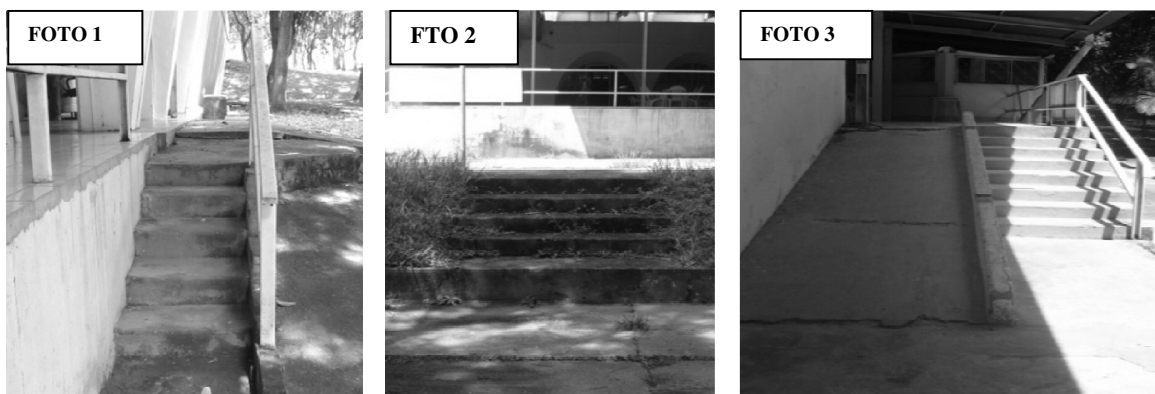
A escada (206NBE3) localizada na parte Norte tem 4 degraus, o patamar parcialmente integrado a calçada interna do bloco, os espelhos são irregulares, de 0,15 a 0,17 m e pisos irregulares 0,40 a 0,43 m, como apresenta a Foto1 da Figura 4.32. A escada (206NBE4) localizada na parte Norte está suja e sem manutenção, sem corrimão, meio fio 0,30 m e espelhos e pisos irregulares, como mostra na Foto 2 na Figura 4.32. A escada (206NBE5) e rampa (206NBR2) são localizadas na parte Norte deste bloco. A escada tem corrimão no lado direito com 7 degraus, espelhos irregulares 0,13 a 0,18 m e pisos irregulares 0,41 a 0,44 m, como pode ser observado na Foto 3 da Figura 4.32.

Figura 4.32- Foto 1- Escada 206NBE3; Foto 2: Escada 206NBE4; Foto 3: Escada 206NBE5 e Rampa 206NBR2

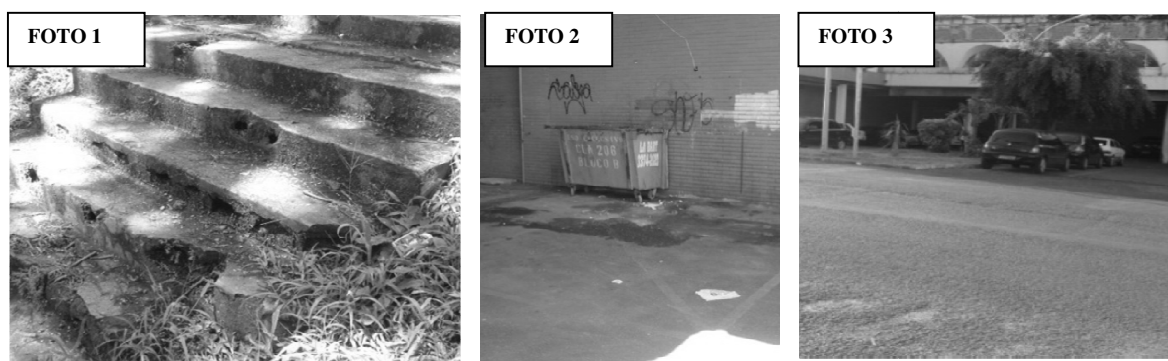
Essa escada (código 206NCE6) da área central do bloco C é completamente abandonada, sem manutenção no local, os tijolos repletos de buracos, sem corrimão, o patamar não é integrado, sendo que o meio fio elevado 0,18 m, espelhos e pisos irregulares, como mostra na Foto 1 da Figura 4.33. Na lixeira localizada na parte Oeste do Bloco C se observa a falta de manutenção, como mostra a Foto 2 da figura 4.33.

Figura 4.33- Foto 1, Escada206NCE6; Foto 2, Lixeira; Foto 3, vista panorâmica

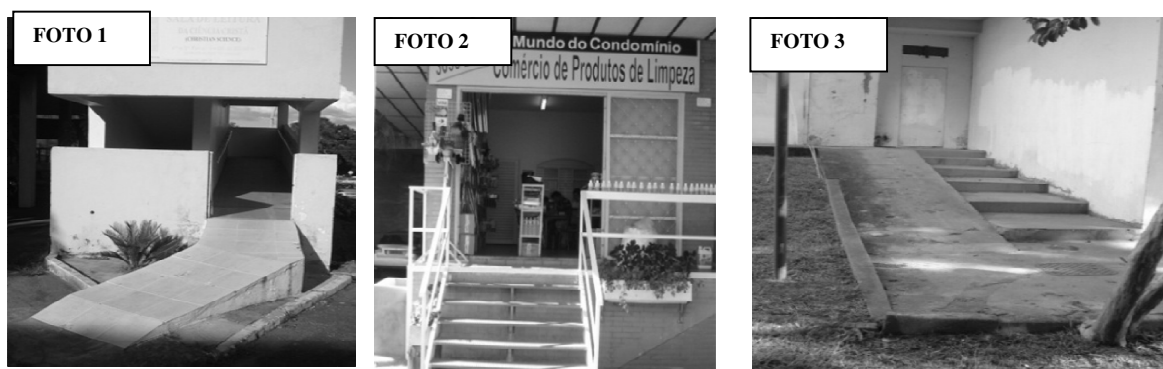
A rampa (código 206NCR1a) é localizada na parte Sul do bloco C, com 22,35% de inclinação, sem corrimão, a largura é de 1,20 m, como pode-se observar na Foto 1 da Figura 4.33. A foto

2 da Figura 4.33 mostra a escada 206NCE1 na parte Sul do Bloco C, a base não integrada com calçada externa, pois existe uma elevação de 0,10 m, espelhos irregulares variam entre 0,15 a 0,17 m (veja a Figura 4.34). A Foto 3 mostra dois equipamentos: a escada 206NCE2 e a rampa 206NCR1b com 10,51% de inclinação. A escada 206NCE2 separa área central do Bloco C, sem corrimão, espelhos irregulares variam de 0,16 a 0,19 m e pisos irregulares de 0,61 a 1,42 m (veja a Figura 4.34). A rampa 206NCR2 tem 17,63% de inclinação e sem corrimão (veja a Foto 3 da Figura 4.34).

Figura 4.34- Foto 1, Rampa 206NCR1; Foto 2, Escada 206NCE1; Foto 3, Escada 206NCE2 e Rampa 206NCR2

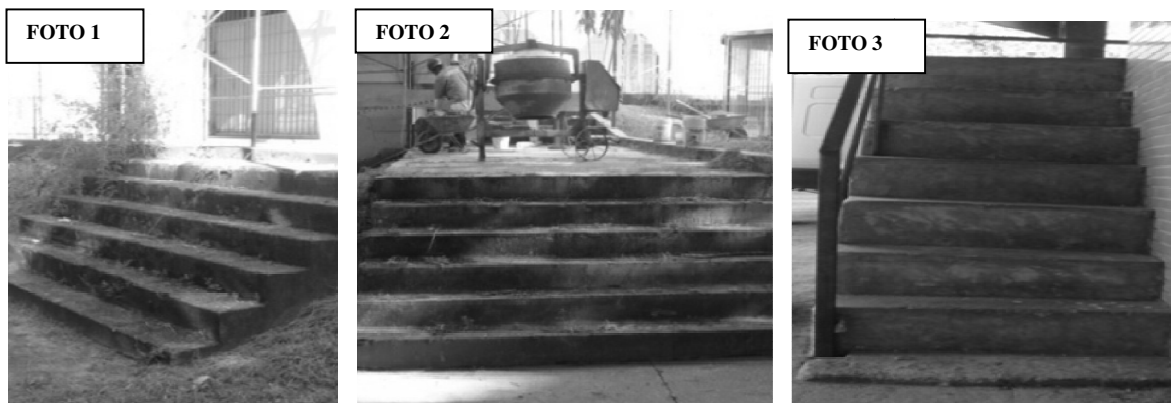
A escada 206NCE3 localizada na parte Norte apresenta falta de corrimão, o patamar parcialmente integrado com calçada interna do bloco, os espelhos irregulares variam de 0,18 a 0,19 m e os pisos irregulares variam de 0,27 a 0,31 m. (Veja na Foto 1 da Figura 4.35). A Foto 2 da Figura 4.34 mostra a escada 206NCE4 com 5 degraus, falta de manutenção, sem corrimão, os espelhos irregulares variam de 0,17 a 0,19 m e os pisos irregulares variam de 0,35 a 0,38 m (veja a Foto 2 da Figura 4.35). A Foto 3 da Figura 4.35 mostra a escada 206NCE2 separa dois blocos C e D na parte Sul, existe um único corrimão na parte esquerda, com 7 degraus, base não é integrada, pois existe pequena elevação de 0,04 m, os espelhos variam de 0,23 a 0,35 m e os pisos irregulares variam de 0,22 a 0,26 m (veja a Foto 3 da Figura 4.35).

Figura 4.35- Foto 3- Escadas na parte Norte

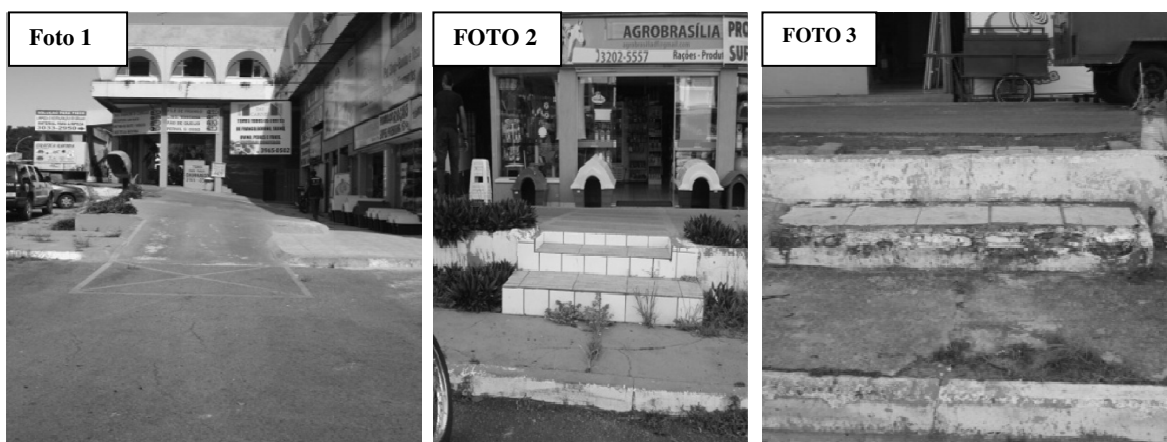
A Foto 1 mostra o acesso I localizado na parte Sul do Bloco que passa pela calçada principal Sul, em frente aos Blocos D e C, com 3,49% de inclinação (veja a Figura 4.36). A Foto 2 é a escada 206NDE1 localizada na parte Sul com 2 degraus, sem corrimão, os espelhos são irregulares e variam de 0,08 a 0,19 m e também os pisos são irregulares variando de 0,39 a 0,50 m (veja a Figura 4.36). A escada 206NDE2 não tem corrimão e os espelhos são irregulares variando entre 0, 20 m a 0,21 m (veja a Figura 4.36).

Figura 4. 36- Foto 1, Acesso I; Foto 2, Escada 206NDE1; Foto 3: Escada 206NDE2

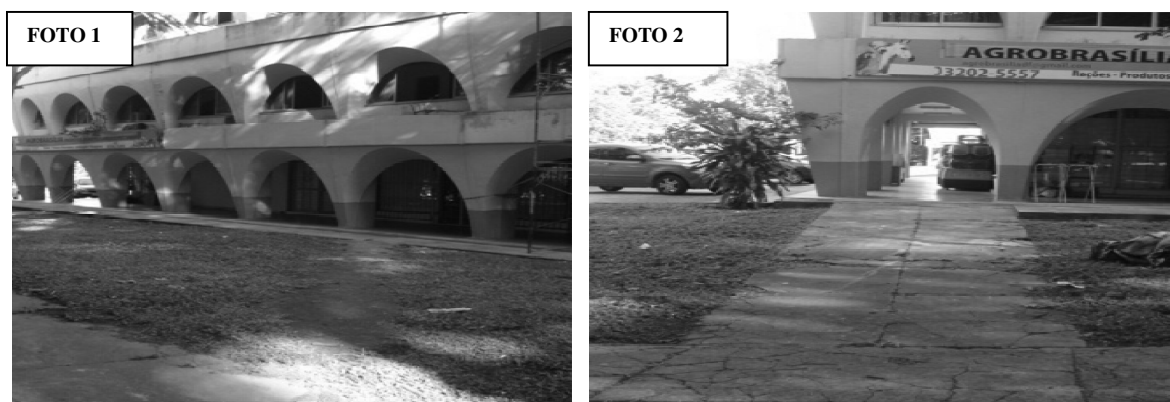
O acesso G, localizado na parte Norte do Bloco D, passa pela calçada de pedestres, identificado com o código A. O mesmo acesso passa pelo bloco D. Este acesso não se integra com a calçada interna do bloco, pois existe meio fio, como pode-se observar na Foto 1 da Figura 4.37. A Foto 2 da Figura 4.37 mostra o acesso H que passa pela parte Sul do bloco. Os

pisos estão quebrados, com buracos e sem manutenção, conforme pode-se observar na Figura 4.37.

Figura 4.37- Foto 1, Acessos G; Foto 2, acesso H

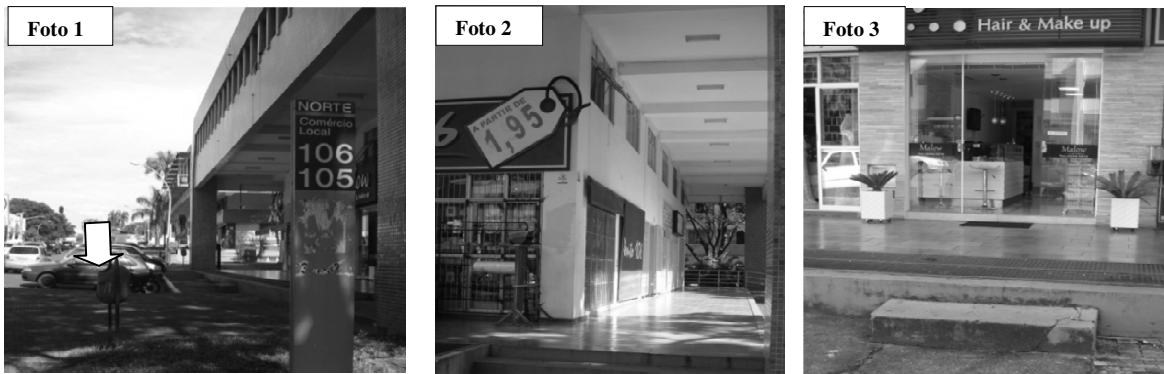
No Bloco A existe a lixeira L1, localizada em frente do Bloco A. A escada 106NAE1 é considerada como acesso principal, na parte Sul do bloco, não existindo corrimão nem rampa para PMR, como pode ser observado na Foto 2 da Figura 4.41. A escada 106NAE2 é o acesso principal Sul. Nestas duas escadas não existem rampas ao lado para pessoas de terceira idade, nem para as Pessoas com Mobilidades Reduzidas para se locomover, veja a Foto 3 da Figura 4.41.

Figura 4.41- Foto 1: lixeira L1 e vista acesso principal sul ao Bloco A; Foto 2: Escada 106N AE1 Foto 3: Escada 106NAE2

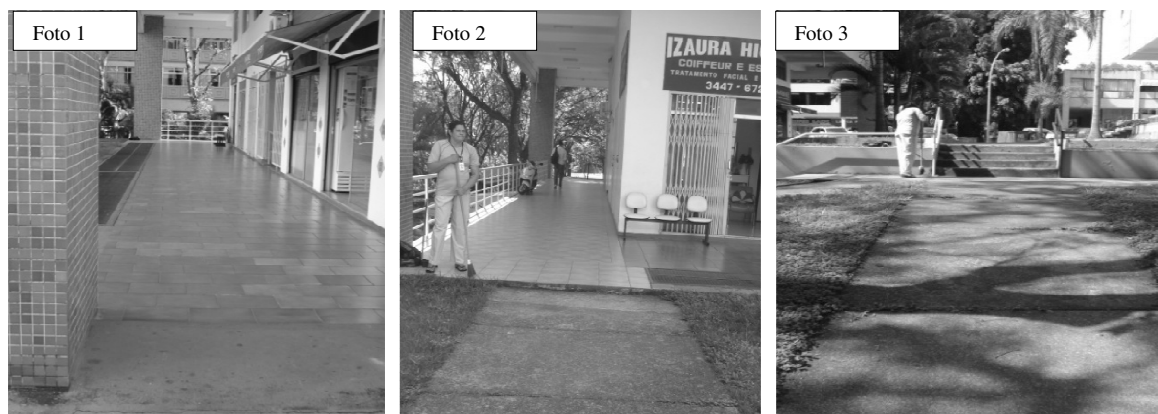
Na parte lateral Oeste do Bloco A existe uma calçada que dá acesso às lojas, como pode-se observar na Foto da Figura 4.42. A escada 106NAE1 é o acesso principal Sul ao Bloco A e não apresenta corrimão, nem nivelamento de espelho e piso. Enquanto a escada 106NAE2 é o acesso principal Sul com piso de concreto. Os espelhos e os pisos irregulares dificultam o acesso para PMR, como pode-se observar nas Fotos 2 e 3 da Figura 4.42.

Figura 4.42- Foto 1, vista lateral; Foto 2, Acesso N; Foto 3, Acesso M

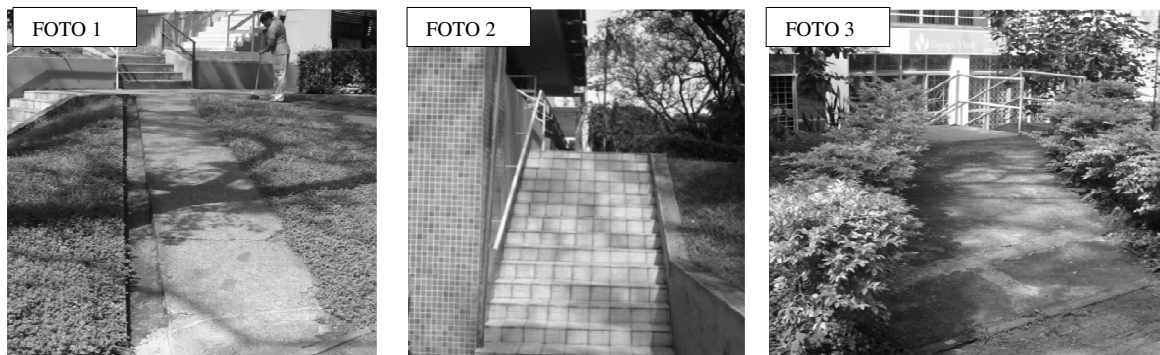
Na parte Norte do bloco existe o acesso que se integra parcialmente com escada e calçada do Bloco A, como pode-se observar na Foto 1 da Figura 4.43. Todavia, o acesso não é adequado para PMR. A escada 106NAE4 está localizada na parte Norte do mesmo bloco, porém os desafios são grandes para o acesso às Pessoas com Mobilidade Reduzida, pois a escada é longa, cansativa e só há corrimão do lado esquerdo, como pode-se observar na Foto 2 da Figura 4.43. No acesso Q, localizado no Sul do Bloco, existe uma barreira de elevação do concreto, como pode-se observar na Foto 3 da Figura 4.43.

Figura 4.43- Foto 1, Acesso O; Foto 2, Escada 106NAE4; Foto 3, Acesso Q

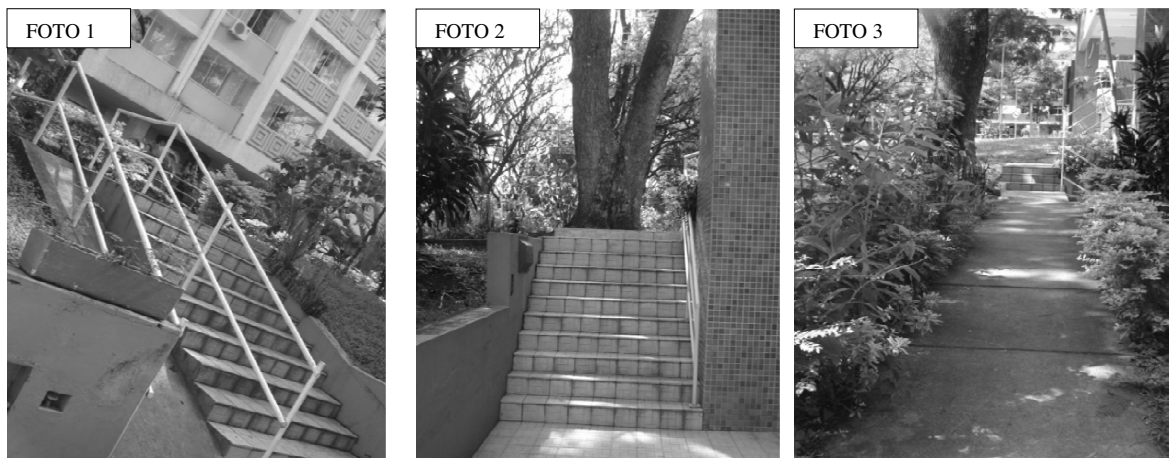
A parte Norte do Bloco A, têm escada 106NAE5 e rampa 106NAR1 com 31,52% de inclinação. Os dois equipamentos localizados no mesmo lugar são considerados perigosos para PMR, como mostra a Foto 1 da Figura 4.44. A escada 106NAE6 localizada na parte Norte do Bloco existe somente o corrimão do lado direito e a escada é exaustiva, como pode-se observar na Foto 2 da Figura 4.44. O acesso R localizado na parte Norte é margeado por área verde e não é integrado com a calçada principal do bloco, conforme Foto 3 da Figura 4.44.

Figura 4.44- Foto 1, Escada 106NAE5 e Rampa; Foto 2, Escada 106NAE6; Foto 3: Acesso R

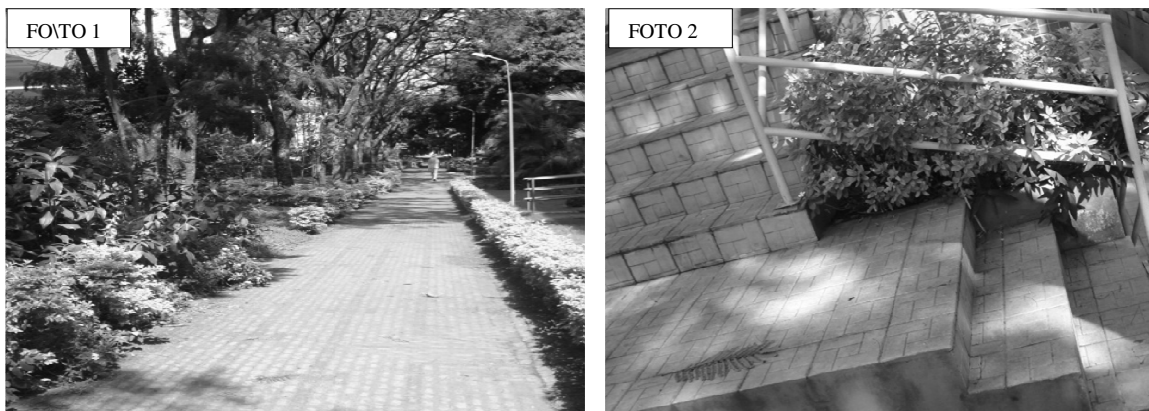
O acesso A localizada na parte Norte do bloco é a calçada principal para os pedestres e nos dois lados do acesso, há área verde, como pode-se observar na Foto 1 da Figura 4.45. A escada 106NAE7 localizada na parte Norte do bloco tem 3 lances com series de níveis de pisos irregulares, um corrimão localizado no lado direito, como pode ser observado na Foto 2 da Figura 4.45. Os dados de escadas e rampas do Bloco A são confirmados na Tabela 4.15 e na Tabela 4.16.

Figura 4.45- Foto 1, Acesso A parte Norte; Foto 2, Escada 106NAE7

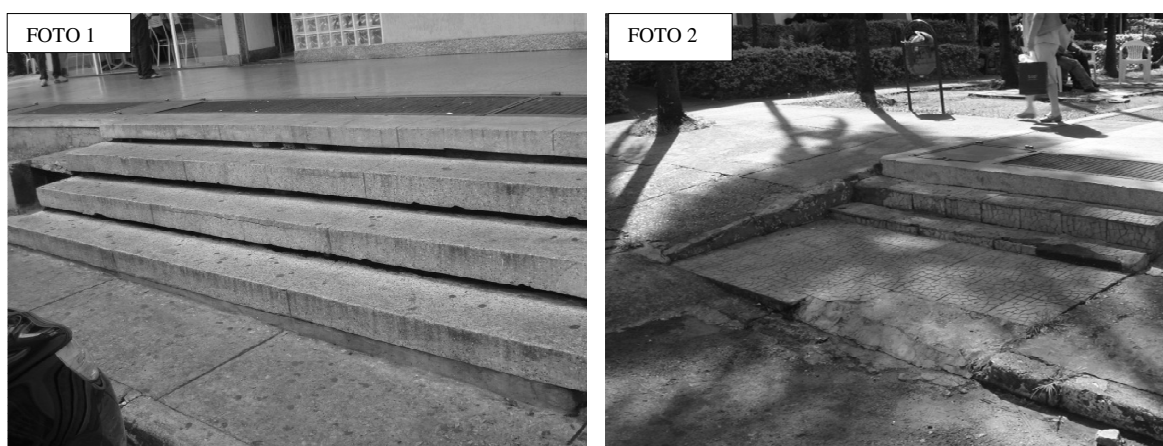
No acesso principal em frente do bloco B existe uma escada 106NBE1 na parte Sul na foto 1 da figura 4.46. Na parte lateral do bloco existe a escada 106NBE2, como observado na foto 2 da Figura 4.46. As duas escadas localizadas na entrada das lojas deste bloco não têm corrimãos.

Figura 4.46- Foto 1, Escada 106NBE1 ao Bloco B; Foto 2, Escada 106NBE2 ao Bloco B

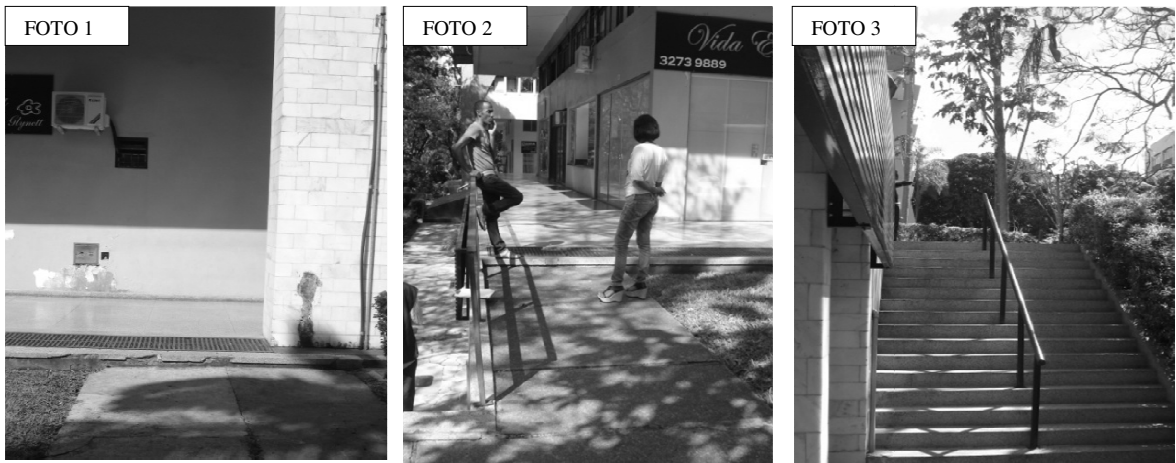
O CLN 106 tem o acesso J localizado na parte lateral Oeste do Bloco B Foto 1 da Figura 4.47 e se integra parcialmente com a calçada do bloco; depois, existe o acesso I na parte lateral Oeste que se integra também parcialmente, com a calçada interna ao bloco, Foto 2 da Figura 4.47; A escada 106NBE3 é considerada longa, constituindo uma dificuldade para PMR, como observa-se na Foto 3 da Figura 4.47.

Figura 4.47- Foto 1, Acesso J ; Foto 2, Acesso I; Foto 3, Escada 106NBE3

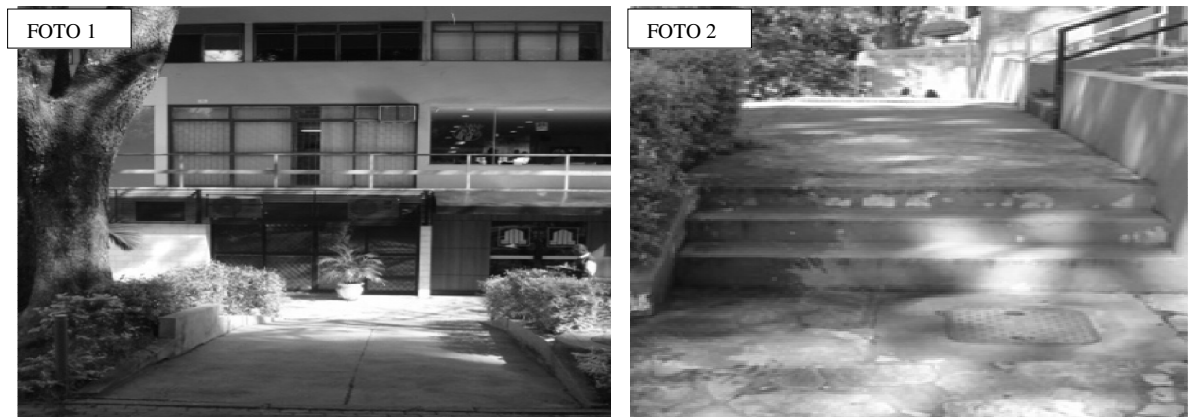
No Bloco B existe um acesso K, localizado na parte Norte, integrado com a calçada principal e também existe integração com a calçada do bloco, como se vê na Foto 1 da Figura 4.48. A escada (código 106NBE4), localizada na parte Norte, é integrada ao acesso do subsolo do Bloco. Os degraus da escada não possibilitam a circulação das PMR nas lojas, conforme Foto 2 da Figura 4.48.

Figura 4.48- Foto 1, acesso K; Foto 2, escada 106NBE4

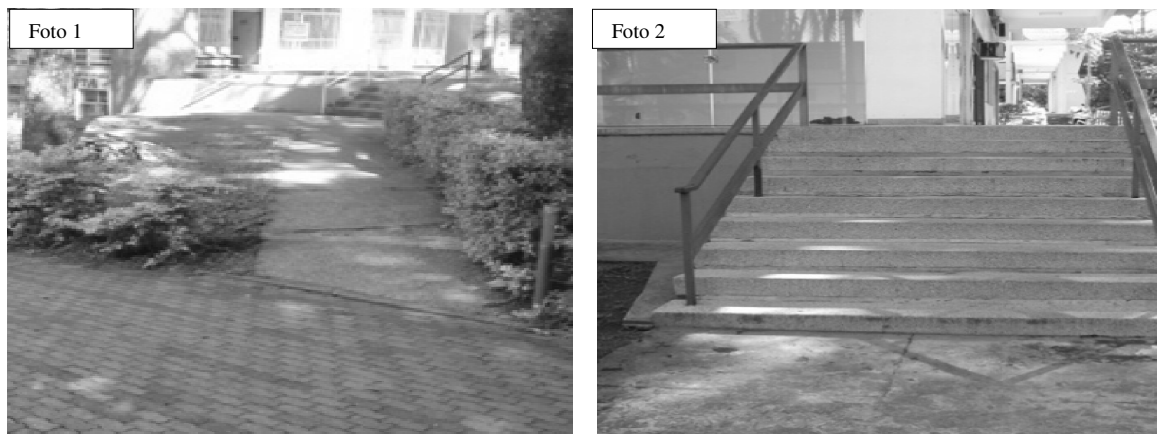
O acesso L, localizado na parte Norte do Bloco B, apresenta meio fio e buracos, como pode-se observar na Foto1 da Figura 4.49. A escada (código 106NBE5) é localizada na parte lateral

Leste do Bloco B com 8 degraus. Essa escada é alta, cansativa e também dificulta o acesso para PMR como pode-se observar na Foto 2 da Figura 4.49.

Figura 4.49- Foto 1:acesso L; Foto 2: escada 106NBE6

A Tabela 4.17 mostra os dados da pesquisa das escadas do bloco B. Esse bloco tem 6 escadas. Apenas uma delas possui corrimão (106NBE6). As dimensões das escadas são completamente diferentes em largura, espelho e piso. Os corrimãos devem ser colocados em ambos os lados dos degraus isolados, das escadas fixas e das rampas (ABNT NBR 9050, 2004).

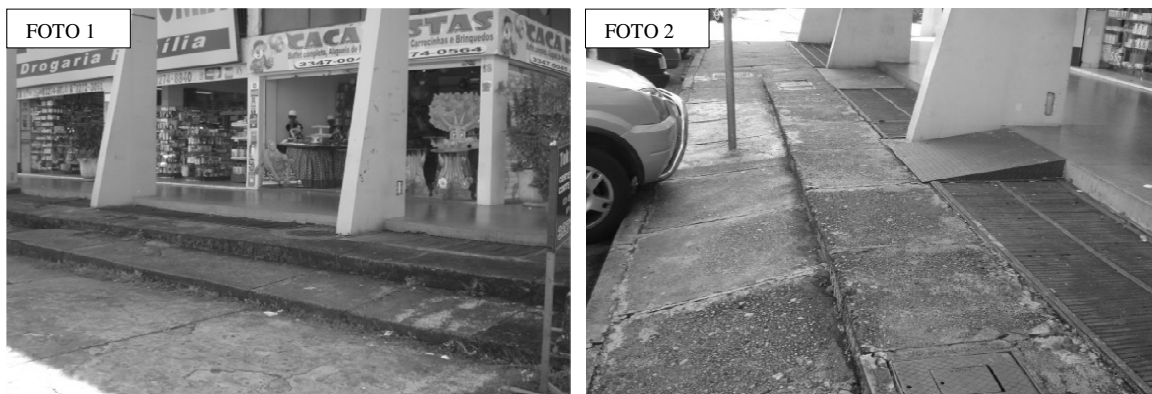
Figura 4.50- Foto 1, Escada 106NCE1 ao Bloco C; Foto 2, Rampa 106NCR1

A base de escada 106NCE1 do Bloco C na parte Sul tem largura de 1,53 m, integrada com a calçada principal. Esta escada apresenta dificuldade para o acesso às lojas, porque tem grade e

elevação de piso. A rampa (código 106NCR1) do Bloco B está localizada na parte Sul, é de metal com 36,39% de inclinação, como pode ser apreciado na Foto 2 da figura 4.50.
