**ANÁLISE DAS CONDIÇÕES DE ACESSIBILIDADE PARA PESSOAS
COM MOBILIDADE REDUZIDA NOS COMÉRCIOS LOCAIS DO
PLANO PILOTO DA CIDADE DE BRASÍLIA**

DISSERTAÇÃO DE MESTRADO EM TRANSPORTES

**PUBLICAÇÃO: T.DM – 023 /2012
BRASÍLIA/DF: SETEMBRO-2012**

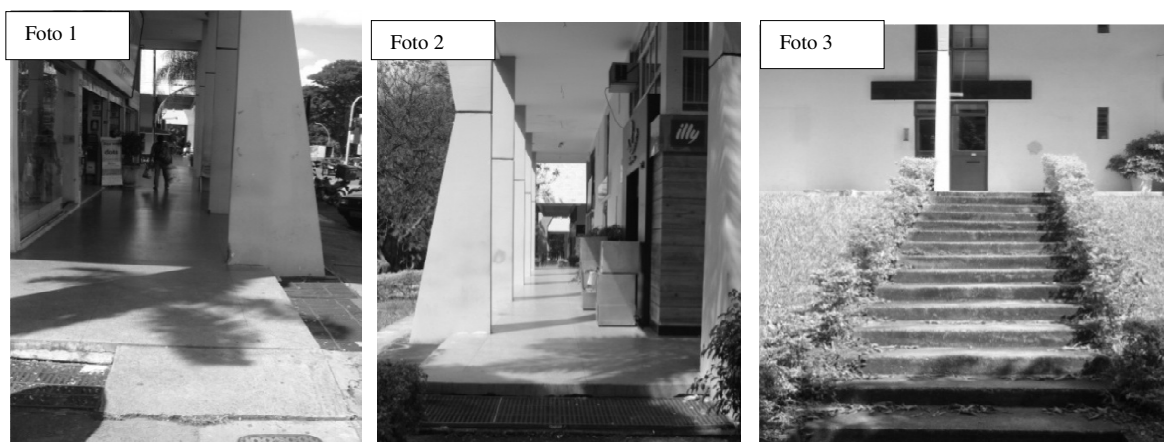
Figura 4.51- Foto 1, Rampa 106NCR2; Foto 2, Acesso F na; Foto 3, Escada 106NCE2

A Rampa 106NCR2 do Bloco C está localizada na parte lateral Oeste, com 16,37% da inclinação, sendo o acesso dificultado para PMR, porque tem inclinação elevada e ausência de corrimão, como se vê na Foto 1 da Figura 4.51. Enquanto ao acesso F está localizado na parte lateral Oeste Norte e separa os Blocos C e D. Não tem integração ao patamar, pois há elevação de piso, como se pode observar na Foto 2 da Figura 4.51. A escada 106NCE2, localizada na lateral Norte do Bloco C, tem piso de concreto sem corrimão. A base é integrada ao acesso A. Resumindo, a escada 106NCE2 tem 14 degraus e pisos irregulares que dificultam a circulação das Pessoas com Mobilidade Reduzida, como pode-se observar na Foto 3 da Figura 4.51.

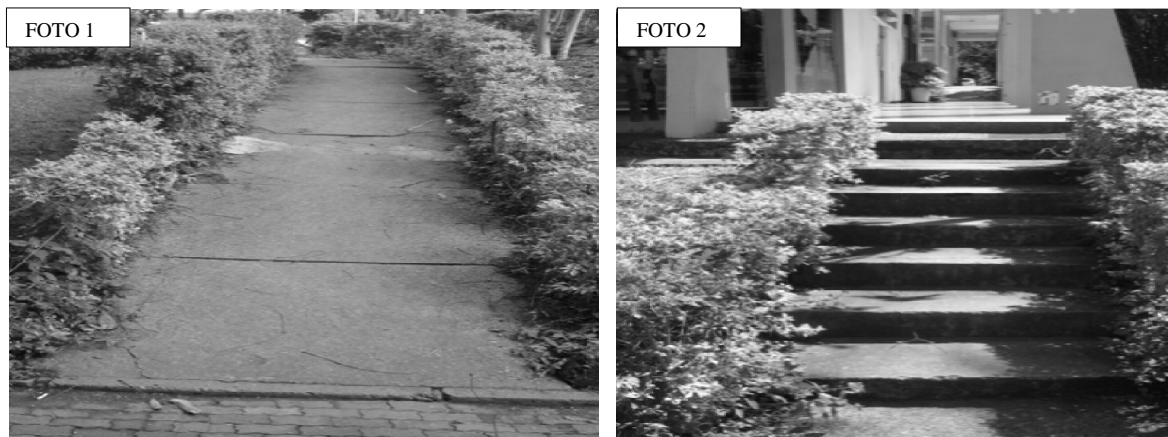
Figura 4.52- Foto 1, Acesso H parte Norte do Bloco C; Foto 2, Escada 106NCE3

O acesso H é localizado na parte Norte do Bloco C, com piso de concreto e um meio fio que fica no início do acesso dificultado, como pode-se observar na Foto 1 da Figura 4.52. A escada (código 106NCE3) fica na parte Leste e Norte do Bloco C e tem 5 degraus com pisos irregulares e extensos.

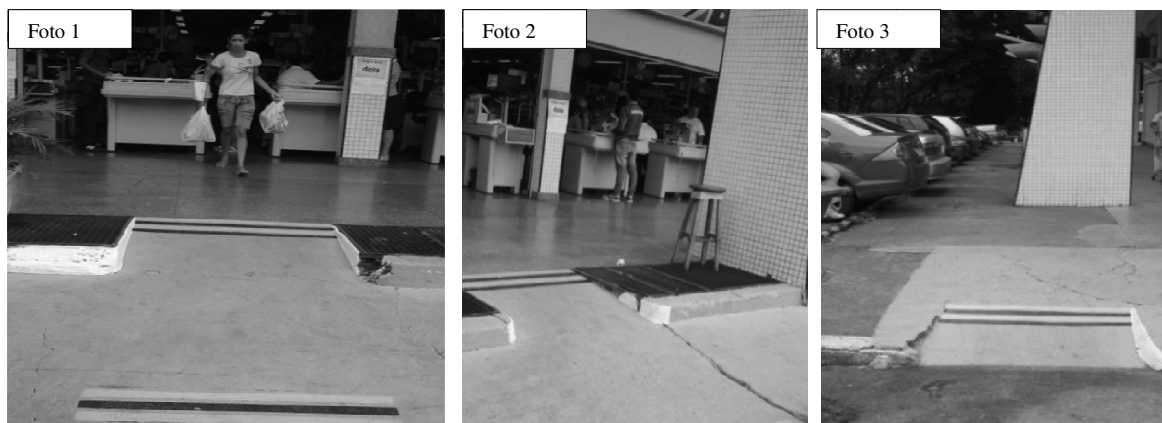
Figura 4.54- Foto 1, Rampa 106NDR1; Foto 2, Rampa 106NDR2; Foto 3, Rampa 106NDR3

O Bloco D tem rampa (código 106NDR1) localizada na parte principal Sul e base integrada com a calçada principal. Quanto a outra rampa (código 106NDR2), esta fica na parte principal Sul. A rampa (código 106NDR3) é integrada com a pista que separa as duas quadras. Tal

rampa também tem acessos à loja, mas tem 15,83% de inclinação, como pode-se observar na Foto 3 da Figura 4.54.

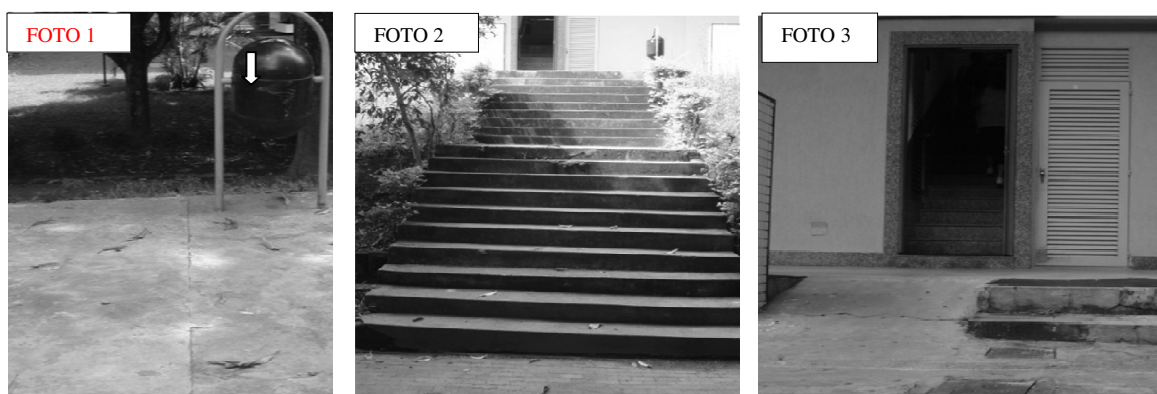
Figura 4.55- Foto 1, Lixeira; Foto 2, Escada 106NDE1; Foto 3, Rampa 106NDR4 e escada 106NDE2

A Foto 1 da Figura 4.55 mostra a lixeira localizada na parte Norte do Bloco D, enquanto a Foto 2 da Figura 4.55 mostra a escada (código 106NDE1) com dois lances. A rampa (código 106NDR4) e a escada (código 106NDE2) são localizadas na parte Norte do Bloco D. Os equipamentos dificultam o acesso para as Pessoas com Mobilidade Reduzida, como observa-se na Foto 3 da Figura 4.55.

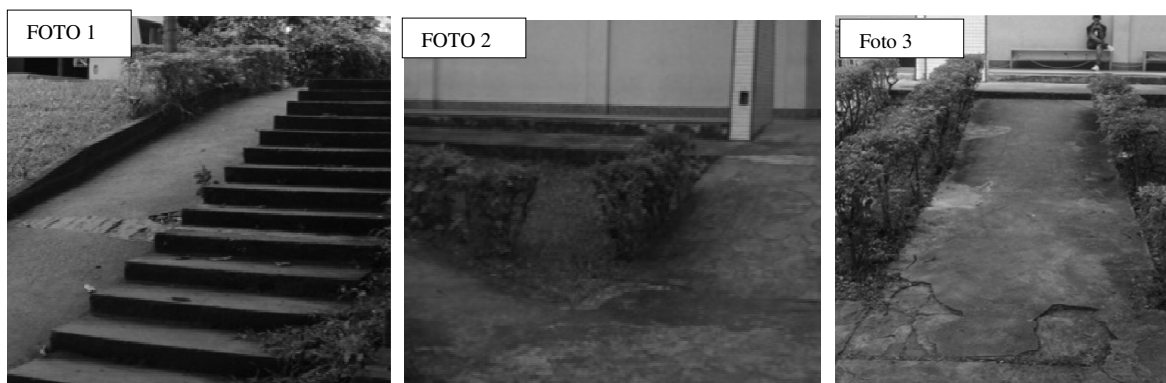
Figura 4.56- Foto 1, Escada 106NDE3 e Rampa 106NDR5; Foto 2, Acessos D e E; Foto 3, Rampa 106NDR7

A escada 106NDE3 e rampa 106NDR5 são localizadas na parte Norte do Bloco D. Elas são longas, cansativas, inclinadas, sem corrimões e os pisos irregulares para quem tem dificuldades de locomoção, como pode ser observado na Foto 1 da Figura 4.56. Os acessos D

e E, localizados na lateral Leste do bloco, são inclinados 21,25%. O acesso da parte esquerda não é integrado com calçada interna do bloco por causa da elevação de meio fio de 0,15 m, como pode-se observar na Foto 2 da Figura 4.56. As rampas 106NDR6 e 106NDR7 localizadas na parte lateral Leste têm os pisos de concreto quebrado, como pode-se observar na Foto 3 da Figura 4.56.

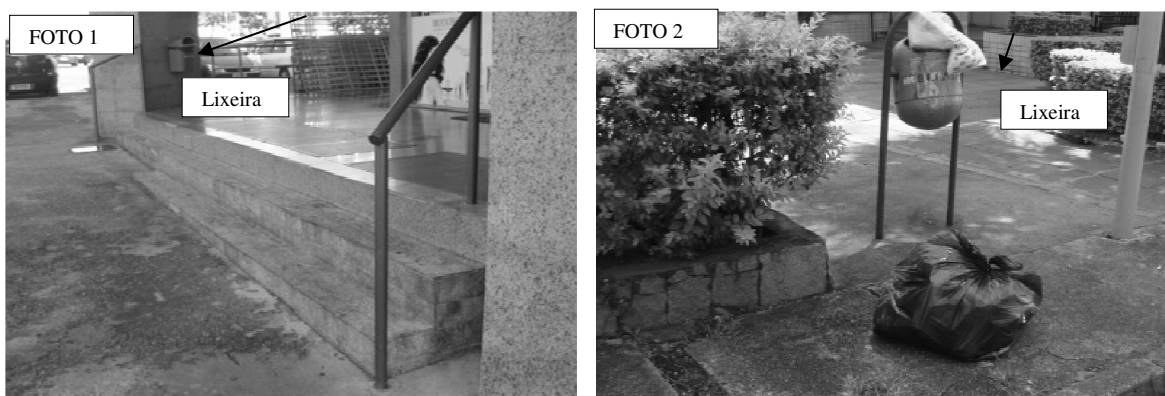
Figura 4.61- Foto 1: Lixeira L5; Foto 2: Lixeira L7 na frente Sul dos Blocos C e D

A lixeira L5, localizada na frente Sul do Bloco E, se localiza na calçada do bloco. Em frente existe escada com dois corrimões. Não existe rampa nesta parte do bloco, como pode-se observar na Foto 1 da Figura 4.61. A lixeira L7, localizada na frente Sul dos Blocos C e D é localizada na calçada principal e, por ser pequena, lixos são abandonados onde circulam pessoas, conforme a Foto 2 da Figura 4.61.

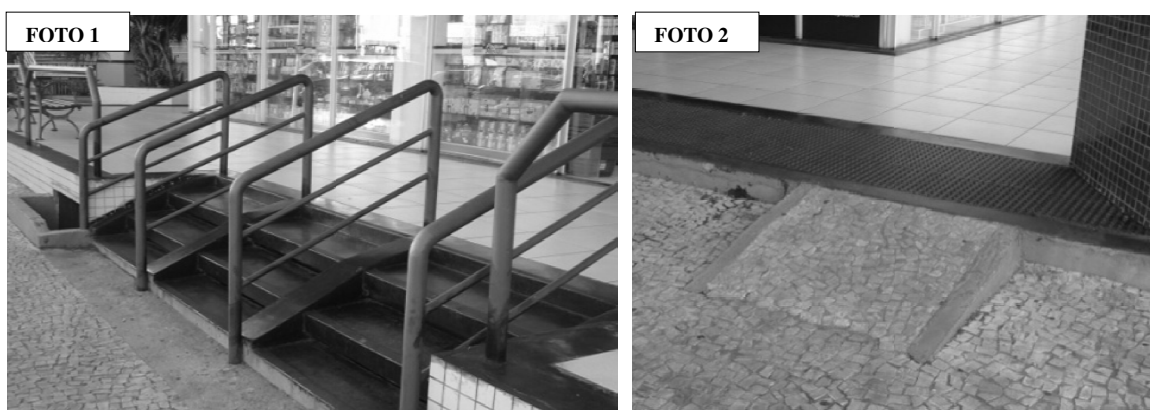
Figura 4.63- Foto 1, Escada 311NAE1; Foto 2, Rampa 311NAR1

A escada (código 311NAE1), localizada na parte Sul do bloco A, tem uma escada de metal com 3 degraus e corrimãos. É integrada com calçada de bloco. Na calçada principal encontra-se o ferro de água hidrante no meio da calçada externa que dificulta a circulação das pessoas com mobilidade reduzida, como apresenta na foto1 na Figura 4.63. A rampa (código 311NAR1), localizada na parte lateral Oeste do bloco tem inclinação de 13,34%, com o piso do concreto e sem corrimão, como pode ser observado na Foto 2 da Figura 4.63.

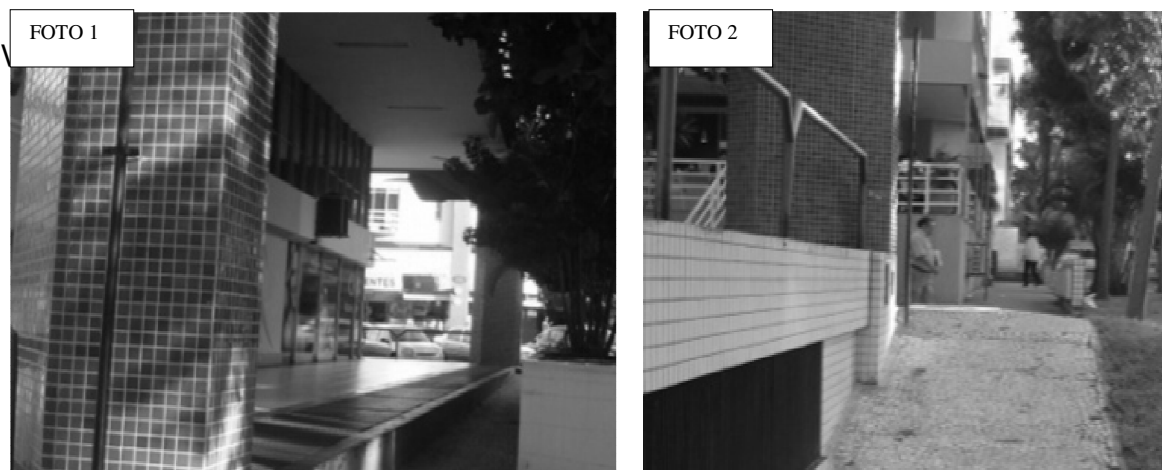
Figura 4.64- Foto 1, vista frontal; Foto 2, rampa 311NAR2

A parte Noroeste do Bloco A não tem escada, nem rampa. Há uma área verde que separa o bloco A e do Bloco B (Foto 1 da Figura 4.64). A rampa (código 311NAR2) é longa, com a inclinação de 23,08% e passa pela parte Norte do bloco (Foto 2 da Figura 4.64).

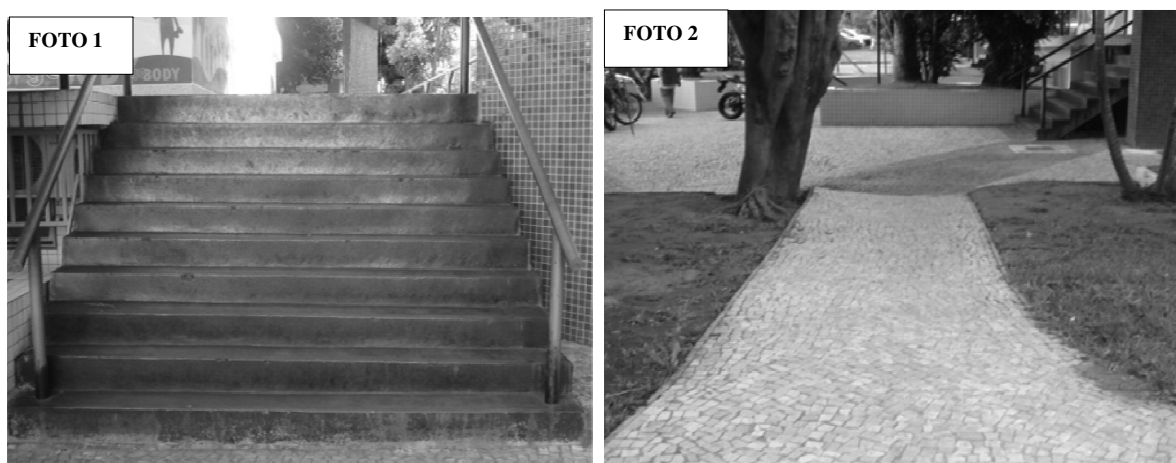
Figura 4.65- Foto 1, Escada 311NAE2; Foto 2, Acesso J

A escada 311NAE2, na parte leste do Bloco A, tem 9 degraus com espelhos irregulares e pisos irregulares (Foto 1 da Figura 4.65). O acesso J, na parte Leste ao Bloco A passa pela área residencial e pelo estacionamento que fica na lateral Leste. Este acesso J tem inclinação de 13,16% (Foto 2 da Figura 4.65).

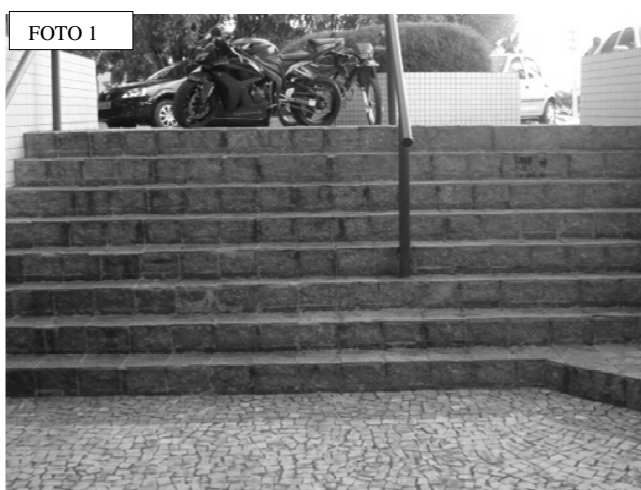
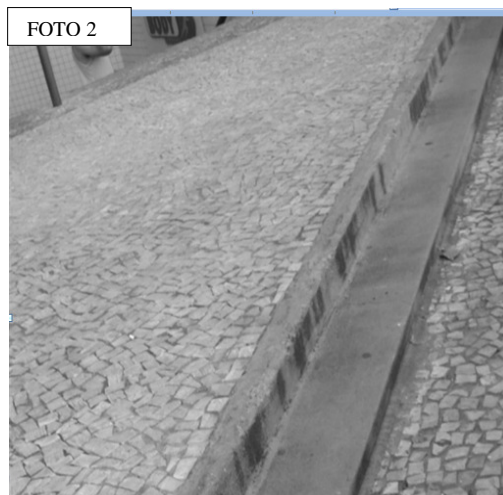
Figura 4.66- Foto 1, Escada 311NAE3; Foto 2, Escada 311NAE4 na lateral Leste ao bloco A

A escada 311NAE3, localizada na parte Leste ao Bloco A, é uma escada revestida de cerâmica, com 7 degraus, largura 5,045 m, passa pelo acesso J e liga ao subsolo do bloco. Ela tem a base integrada com J e o patamar integrado com calçada do Bloco A (Foto 1 da Figura 4.66). Na escada 311NAE4, localizada na parte lateral leste do Bloco A, falta corrimão e é integrada com a parte Leste do estacionamento (Foto 2 da Figura 4.66).

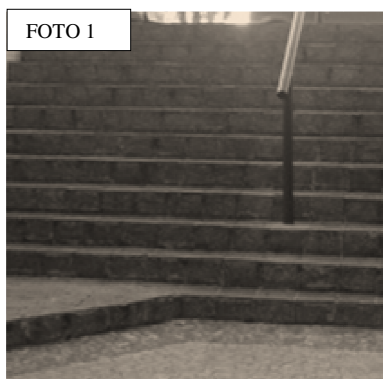
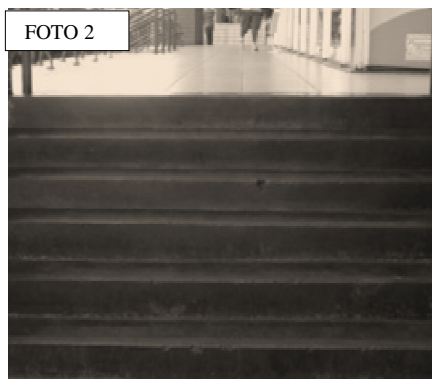
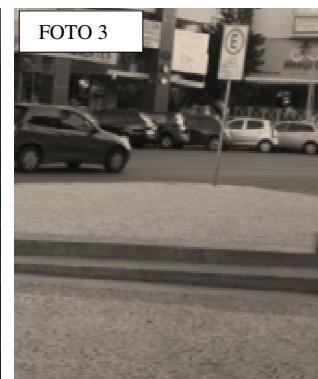
Figura 4.67- Foto 1, Escada 311NAE5; Foto 2, Escada 311NAE6; Foto 3, Escada 311NAE7

A escada (código 311NAE5) tem piso em cerâmica, com 10 degraus, integrada com as lojas do subsolo e do Bloco A base integrada com o acesso J, como pode ser observado na Foto 1 da Figura 4.67. A escada (código 311NAE6) com 5 degraus, espelhos irregulares, o patamar integrado com a calçada do bloco e base integrada com o acesso J (Foto 2 da Figura 4.67). A escada (código 311NAE7) localizada na parte Leste do Bloco A, é integrada com a calçada principal.

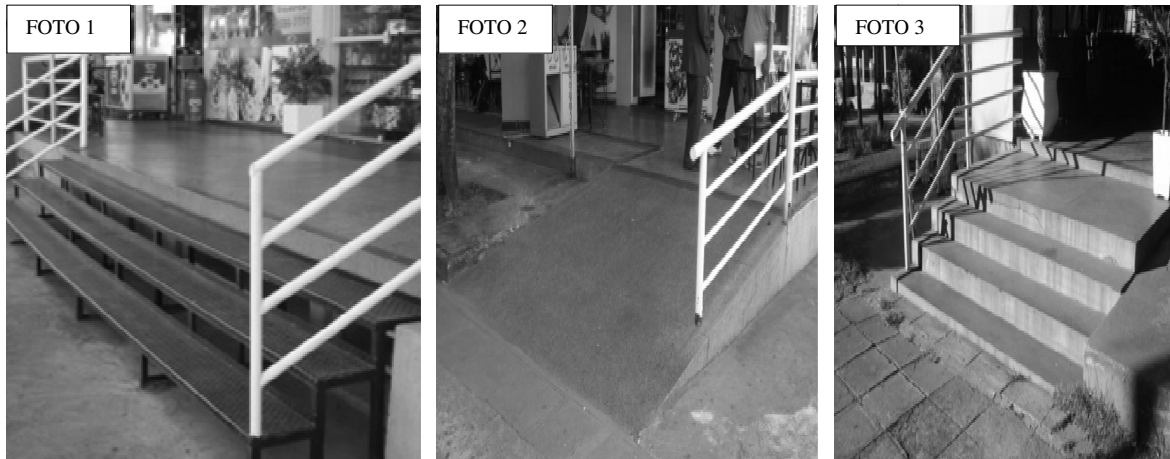
Figura 4.68- Foto 1, Escada 311NBE1; Foto 2, Rampa 311NBR1; Foto 3, Escada 311NBE2

A escada 311NBE1, localizada na parte Sul do Bloco B, é uma escada com largura de 6 m. Os espelhos e pisos são irregulares. Cada piso é diferente do outro e no meio da escada falta corrimão. O que dificulta a circulação das Pessoas com Mobilidade Reduzida, tais como, cadeirante, idoso, deficiente visual, obeso etc, como observa-se na Foto 1 da Figura 4.68.

A rampa 311NBR1 fica na parte lateral Oeste com inclinação de 6,1%. E possui um corrimão do lado direito do Bloco. A base desta rampa tem acesso H que separa dois blocos B e C,

como pode ser observado na foto 2 da Figura 4.68. A escada 311NBE2, localizada na lateral Oeste do Bloco B tem patamar não integrado com calçada do bloco, porém existe elevação de piso de 0,10 m, como mostra a Foto 3 da Figura 4.68.

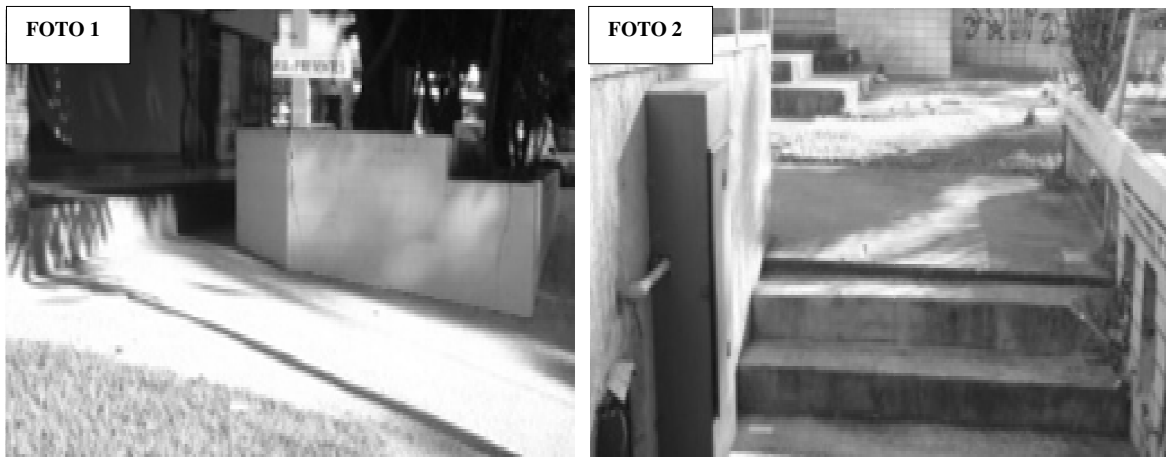
Figura 4.69- Foto 1: Vista panorâmica; Foto 2: Escada 311NBE3

A Foto 1 da Figura 4.69 é uma vista panorâmica na parte lateral Oeste do Bloco B com ausência da rampa e escada. Tem meio fio da altura de 0,466 m. A área verde separa dois Blocos B e C (Foto 1 da Figura 4.69). A escada 311NBE3, localizada na parte Sul do Bloco B, não tem corrimão (Foto 2 da Figura 4.69).

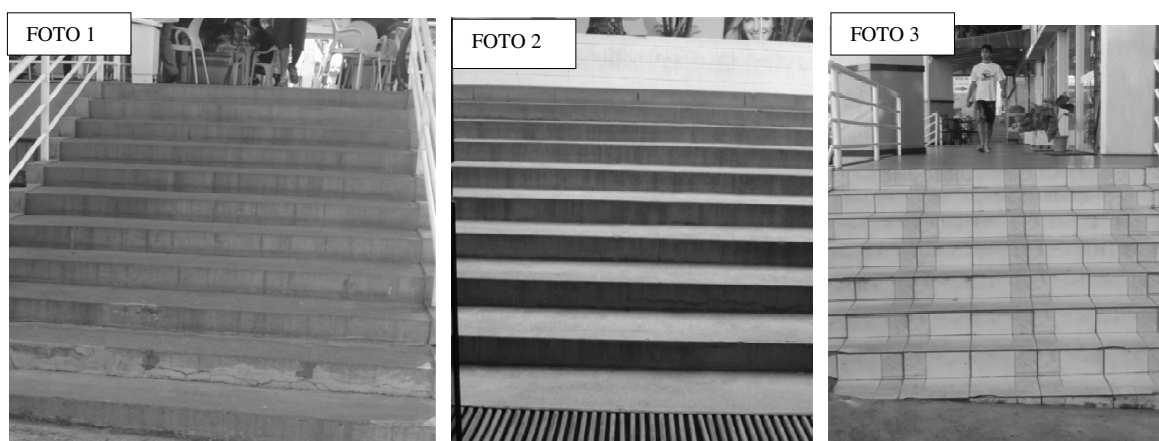
Figura 4.70: Foto 1, Escada 311NBE4; Foto 2, Escada 311NBE5; Foto 3, Escada 311NBE6

A escada 311NBE4 fica na parte Oeste do bloco, integrada com acesso I, com 10 degraus e largura de 3,07m. Os espelhos e os pisos são irregulares. Esta escada dificulta o acesso às

PMR. (Foto 1 da figura 4.70). A escada 311NBE5 é localizada na parte Leste do Bloco B, sendo a base é integrada com subsolo. O patamar não é integrado com acesso I. Os espelhos e pisos desta escada são completamente diferentes um do outro (Foto 2 da Figura 4.69). A escada 311NBE6, localizada na parte lateral Leste do Bloco B, tem 7 degraus, o patamar não é integrado com a calçada de Bloco, pois há elevação de piso 0,075 m. Os espelhos e pisos desta escada são irregulares (Foto 3 da Figura 4.70).

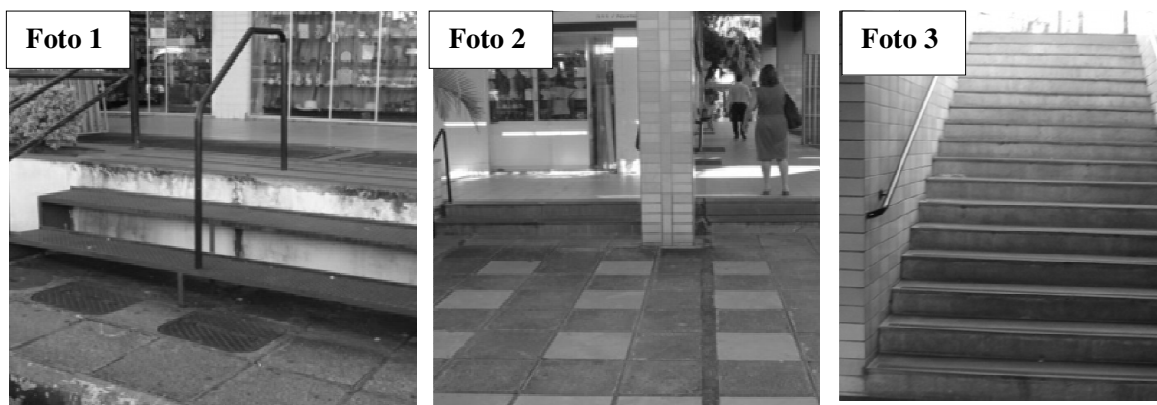
Figura 4.71- Foto 1, Escada 311NCE1; Foto 2, Escada 311NCE2 e E3; Foto 3: Escada 311NCE4

A escada 311NCE1 é localizada na calçada principal do bloco C. Os espelhos desta escada são diferentes, como mostra a Foto 1 da Figura 4.71. As escadas 311NCE2 e 311NCE3 localizadas na parte Oeste do Bloco C (Foto 2 da Figura 4.71). A escada 311NCE4 tem 16 degraus, a base integrada com as lojas de subsolo e espelhos que variam entre 0,15 a 0,16 m (Foto 3 da Figura 4.71).

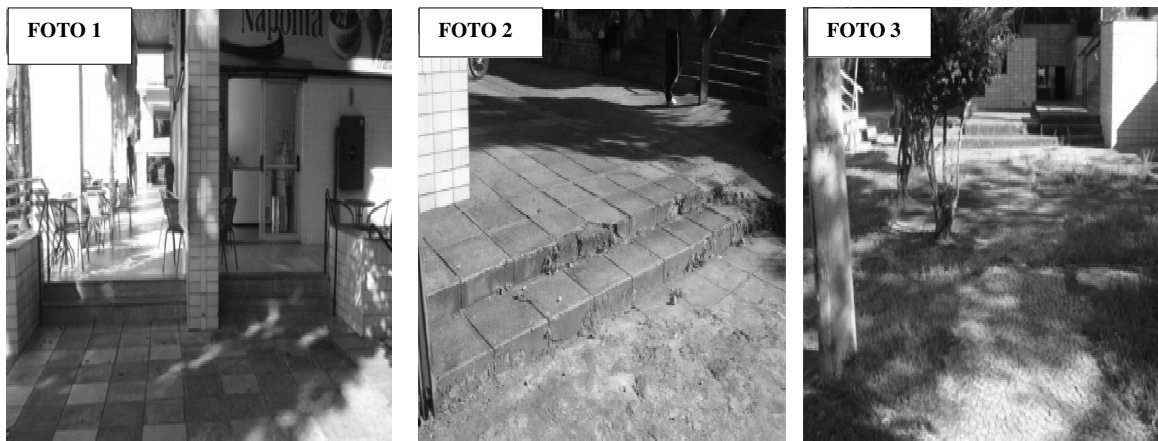
Figura 4.72-Foto 1: Escala 311NCE6; Foto 2: Escada 311NCE7; Foto 3: Escadas 311NCE8 e 311NCE9

A escada 311NCE6 tem a base integrada com acesso H, o patamar integrado com a calçada de bloco, os espelhos irregulares que variam entre 0,155 a 0,165 m, como mostra (foto 1 da Figura 4.72). A escada 311NCE7 fica na parte Noroeste do Bloco com 1 degrau, falta de manutenção, os pisos são irregulares e variam entre 0,154 a 0,18 m, como mostra (Foto 2 da Figura 4.72). A escada 311NCE8 e 311NCE9 são integradas com acesso H, os espelhos são irregulares (Foto 3 da Figura 4.72).

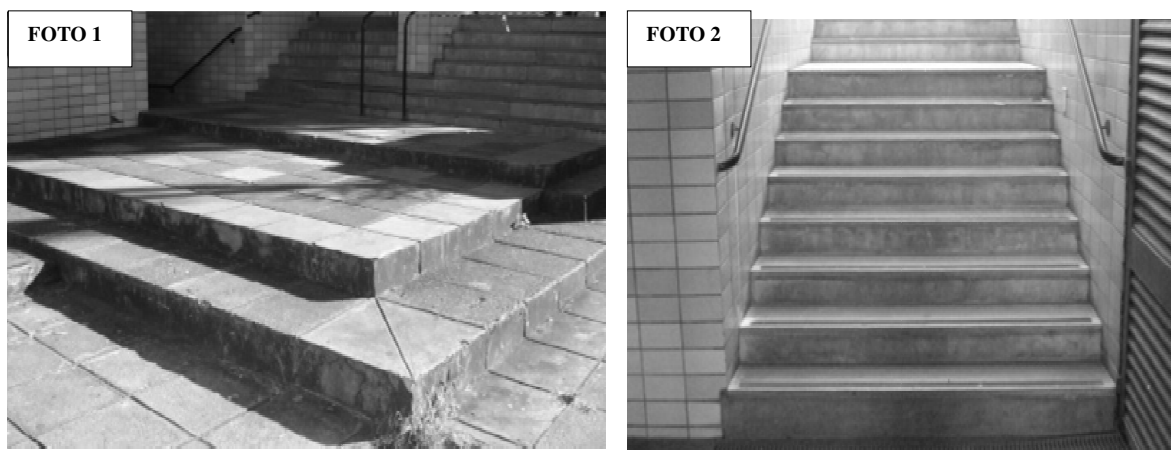
Figura 4.73- Foto 1- Escada 311NCE10; Foto 2: Escada 311NCE11 Lance 1 e lance 2

A escada 311CE10 fica na parte lateral Leste ao Bloco C e está mal conservada, com espelhos e pisos irregulares, com largura 2,36 m. As pessoas com mobilidade reduzida não têm acesso, não existindo rampa apropriada, como pode ser observado na Foto 1 da Figura 4.72. A escada 311NCE11 tem dois lances: o primeiro lance tem 7 degraus com acabamento em cerâmica, a base integrada com subsolo, tem o patamar 1,21 m; no segundo lance há 4 degraus também de acabamento em cerâmica, largura 1,825 m, os espelhos variam de 0,15 a 0,16 m, como mostra na Foto 2 da Figura 4.73.

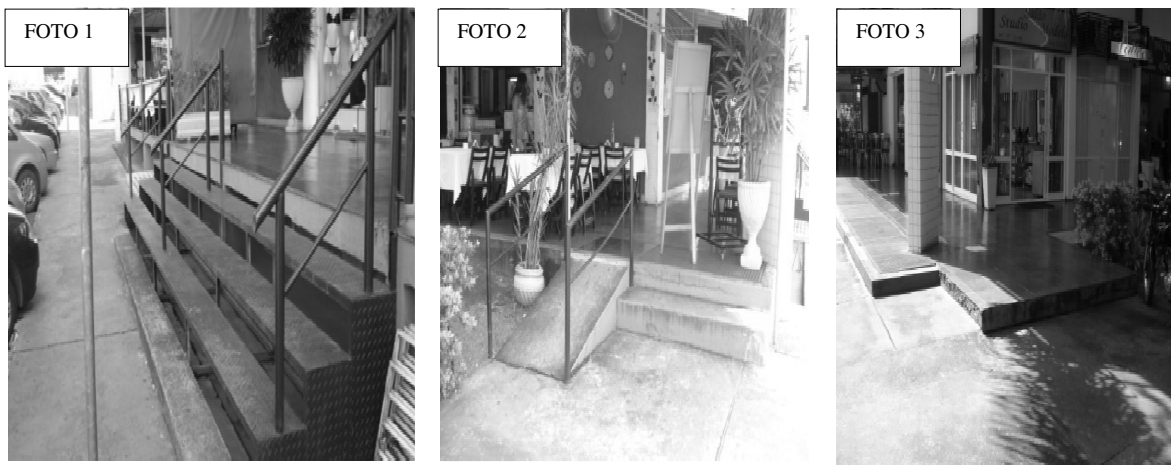
Figura 4.75- Foto 1: Escada 311NDE1; Foto 2: Escada 311NDE2 e Rampa 311NDR1; Foto 3: Acesso B

A escada 311NDE1, localizada na parte Sul do Bloco D, é dividida em duas partes e integrada com calçada de bloco. Os pisos são em concreto e em metal (Foto 1 da Figura 4.75). A escada 311NDE2 e rampa 311NDR1 são localizadas na lateral Oeste, sendo que calçada do bloco tem restaurante que ocupa um espaço. Esta rampa tem inclinação de 24%. O acesso B, localizado na parte Noroeste do Bloco D, não tem integração com calçada de bloco. A base é integrada com calçada principal (Foto 3 da Figura 4.75).

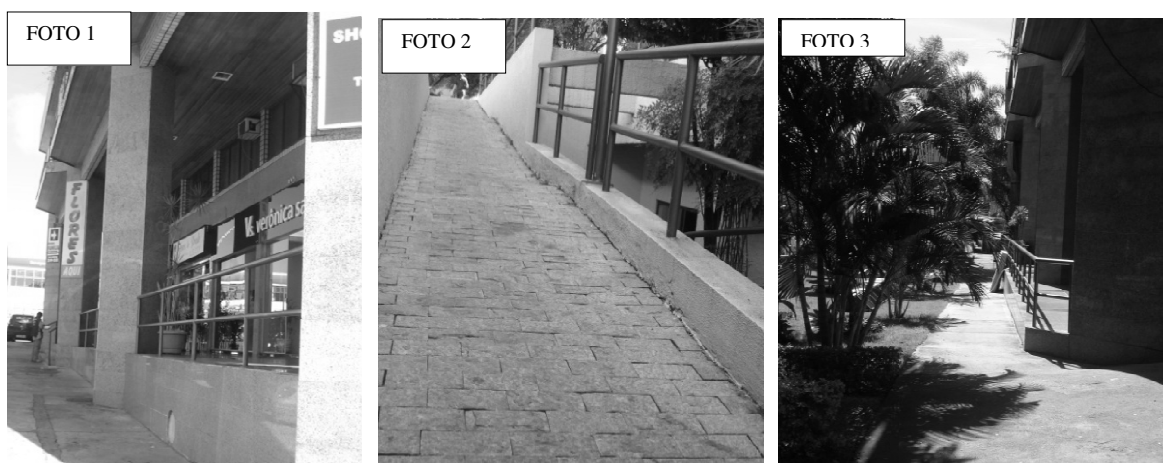
Figura 4.78- Foto 1, Vista frontal Bloco E; Foto 2, Rampa 311NER1; Foto 3, Acesso B

A vista frontal do Bloco E, localizado na parte Sul, tem a rampa 311NER1 com inclinação de 17,27%, como pode-se observar nas Fotos 1 e 2 da Figura 4.78. O acesso B localizado na parte Norte é integrado com o bloco como se pode observar na Foto 3 na Figura 4.78.

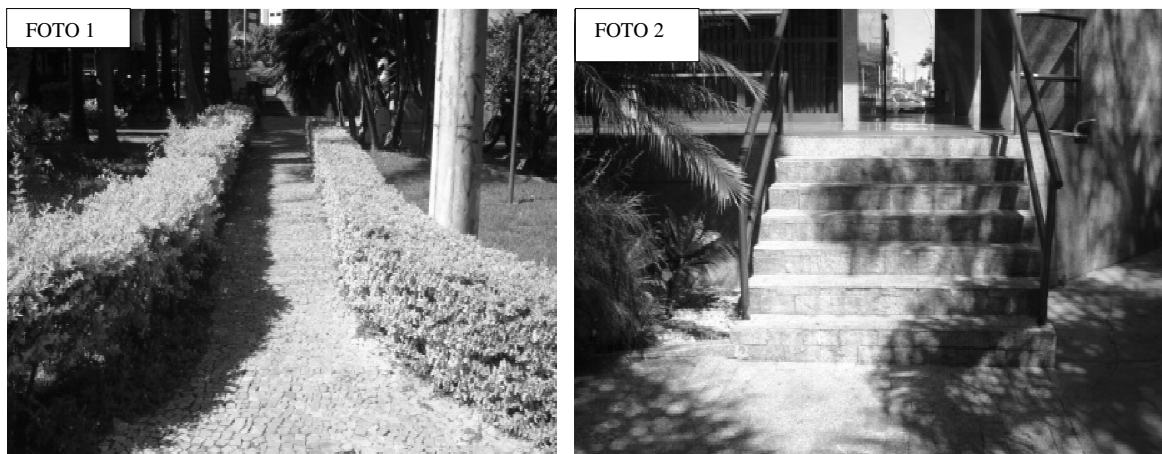
O acesso E, na parte Norte do Bloco, passa pelo meio dos Blocos E e D. A escada 311NEE2, localizada na parte lateral Leste do Bloco E, cuja base integra-se com acesso J e o patamar integrado com calçada do bloco, não tem rampa. O desafio é grande para Pessoas com Mobilidade Reduzida, conforme a Foto 2 da Figura 4.79.

Figura 4.79- Foto 1, Acesso E; Foto 2, Escada 311NEE2

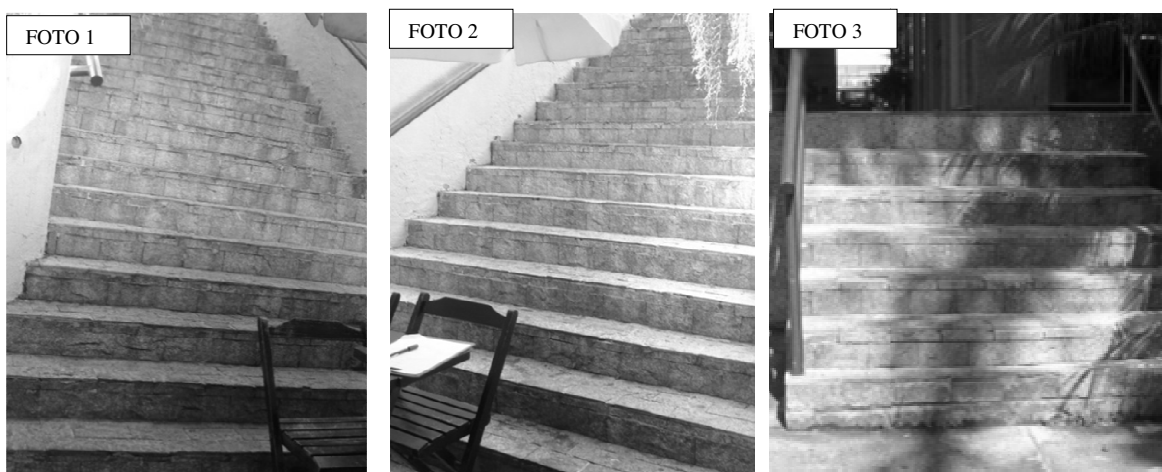
A escada 311NEE3, na parte lateral Leste do Bloco E, é integrada com subsolo do bloco com vários pisos irregulares. Ela tem apenas o corrimão esquerdo, como pode ser observado na Figura 4.80. A escada 311NEE4, na parte lateral Leste, é a segunda parte da escada 311NEE3 que é integrada com calçada principal, como podemos ver na Foto 3 da Figura 4.80. Enfim, a escada 311NEE5, localizada na parte lateral Leste, tem a base integrada com acesso ao subsolo com 5 m de largura. O bloco tem acesso J, localizado na parte Norte do Bloco A, integrado com as calçadas de pedestres da parte leste deste bloco, como pode-se observar na Foto 3 da Figura 4.80.

Figura 4.80- Foto 1, Escada 311NEE3; Foto 2: Escada 311NEE4; Foto 3: Escada 311NEE5

Todos esses dados estão registrados na Tabela 4.29. Como se pode observar, esse bloco tem 5 escadas. As escadas integram as calçadas do bloco com a calçada principal que tem de 2 a 18 degraus, com dimensões diferentes de largura, espelho e piso. Conforme ABNT NBR 9050 (2004), a largura das escadas deve ser estabelecida de acordo com o fluxo de pessoas. A largura mínima recomendável para escadas fixas em rotas acessíveis é de 1,50 m, sendo o mínimo admissível 1,20 m. As dimensões dos pisos e espelhos devem ser constantes em toda a escada, atendendo às seguintes condições: a) pisos (p): $0,28 \text{ m} < p < 0,32 \text{ m}$; b) espelhos (e) $0,16 \text{ m} < e < 0,18 \text{ m}$; c) $0,63 \text{ m} < p + 2e < 0,65 \text{ m}$. As escadas do Bloco E não são aceitáveis para ABTN NBR 9050.

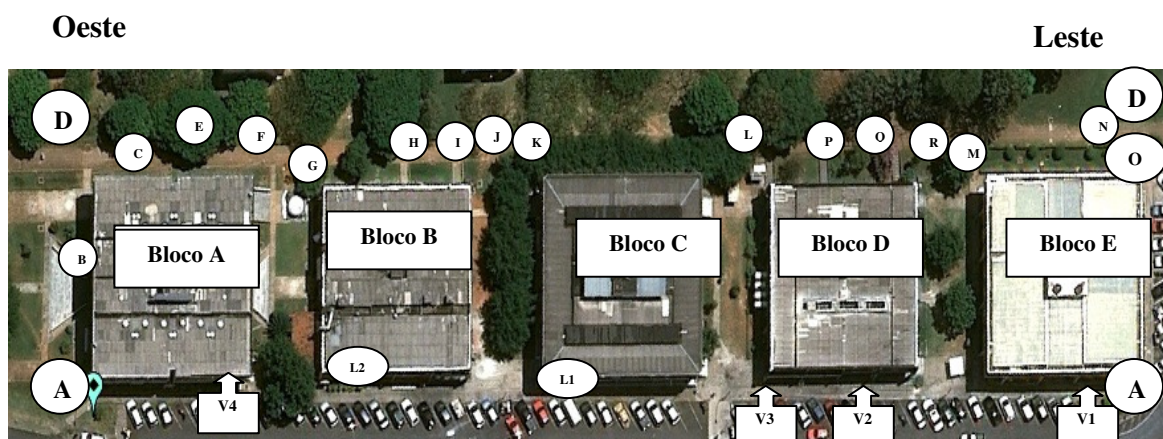
Figura 5.1- Comércio Local Norte 407 – Plano Piloto

Uma calçada principal para pedestres separa os blocos comerciais dos prédios residenciais, identificada com o código (D-D), na Figura 5.1. Esta calçada principal D apresenta normalmente três metros de largura, indo da parte Oeste a parte leste da quadra, cujo piso é de concreto. Na calçada principal D, encontram-se vários acessos: os acessos C, E e F que estão localizados na parte Norte do Bloco A, integrados à calçada principal de pedestres. O acesso G é localizado na interseção de dois blocos A e B. Enquanto os acessos H, I e J são localizados

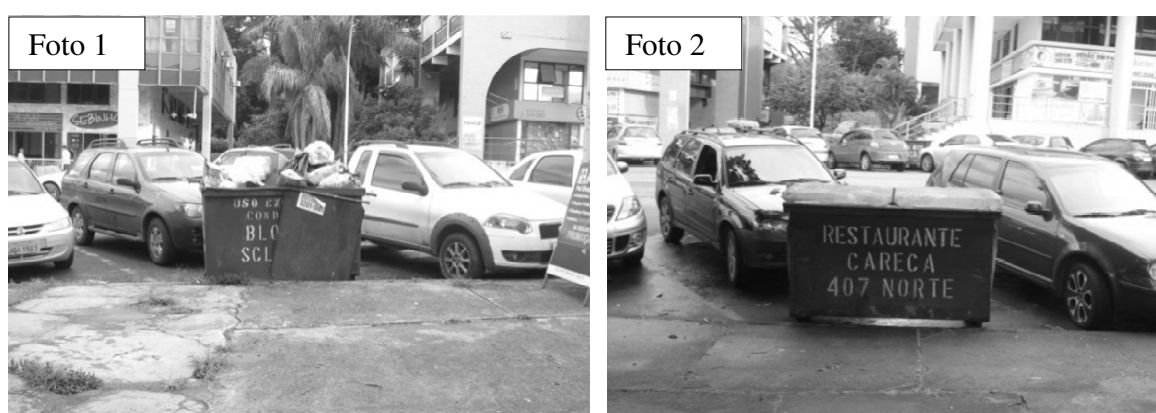
A lixeira L1, localizada no Bloco B, na parte Sul, está constantemente cheia de lixo, sem manutenção, suja e com mau cheiro. Ela ocupa espaço de estacionamento e não há manutenção, como observa-se na Foto1 da Figura 5.3. A Foto 2 da figura 5.3 mostra a lixeira L2 localizada no meio de dois Blocos A e B.

Figura 5.3- Foto 1, Lixeira L1 no Bloco B; Foto 2, Lixeira L2

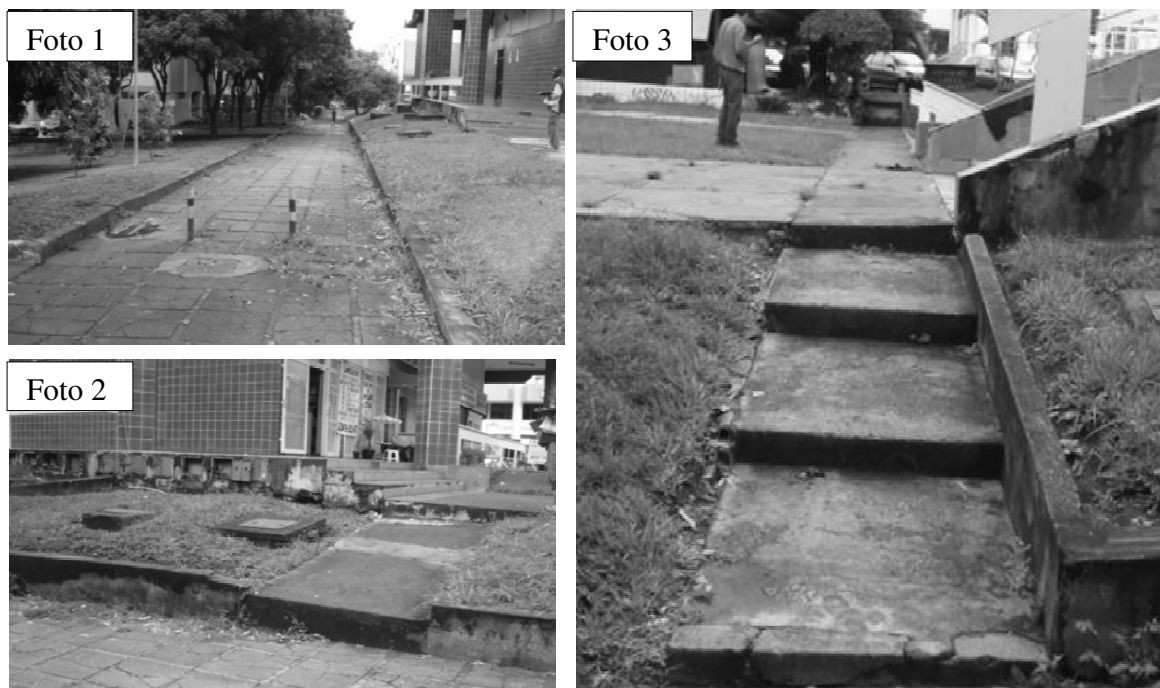
A calçada principal de pedestres tem duas barras de ferro no meio da calçada, como pode ser observado na Foto 1 da Figura 5.6. A Foto 2 da Figura 5.6 mostra a rampa 407NAR3 com a inclinação de 17,63% e sem corrimão. A Foto 3 da Figura 5.6 mostra a escada 407NAE6, na parte Norte do Bloco A, 2 degraus, sem corrimão, patamar não integrado, pois há elevação de 0,07 m, como se observa na Figura 5.6. A parte Norte do Bloco A tem acesso para PMR.

Figura 5.6- Fotos 1, Calçada principal de pedestres D; Foto 2, Rampa 407NAR3; Foto 3, Escada 407NAE6

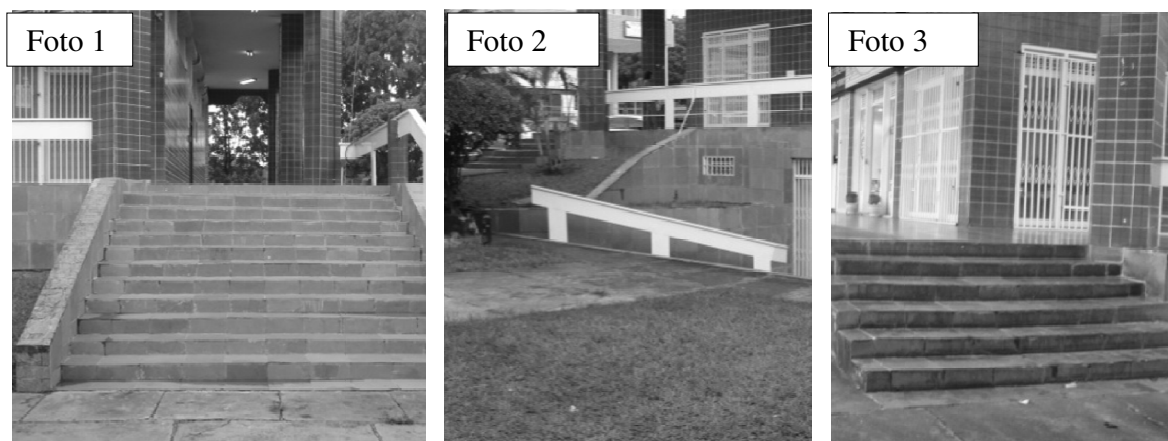
A escada 407NAE7, localizada no acesso F, na parte Leste ao Bloco A, tem 7 degraus, corrimão à direita, como pode ser observado na Foto 1 da figura 5.7. A Foto 2 da Figura 5.7 mostra duas rampas 407NAR1 e 407NAR2, e a escada 407NAE8. A rampa 407NAR1 com inclinação de 26,79%, largura de 0,97m. A rampa 407NAR2 tem inclinação de 26,79% com o comprimento de 5,63 m, como mostra a Figura 5.7. A Foto 3 da Figura 5.7 mostra a escada 407NAE9, na parte Leste ao Bloco, com 6 degraus e falta corrimão, como apresenta na Figura 5.7. Na parte Leste do Bloco A, conforme as Fotos 1, 2 e 3 da Figura 5.7, não existem acesso para Pessoas com Mobilidade Reduzida.

Figura 5.7- Foto1, Escada 407NAE7; Foto 2, Rampas 407NAR1, 407NAR2 e Escada 407NAE8; Foto 3, Escada 407NAE9

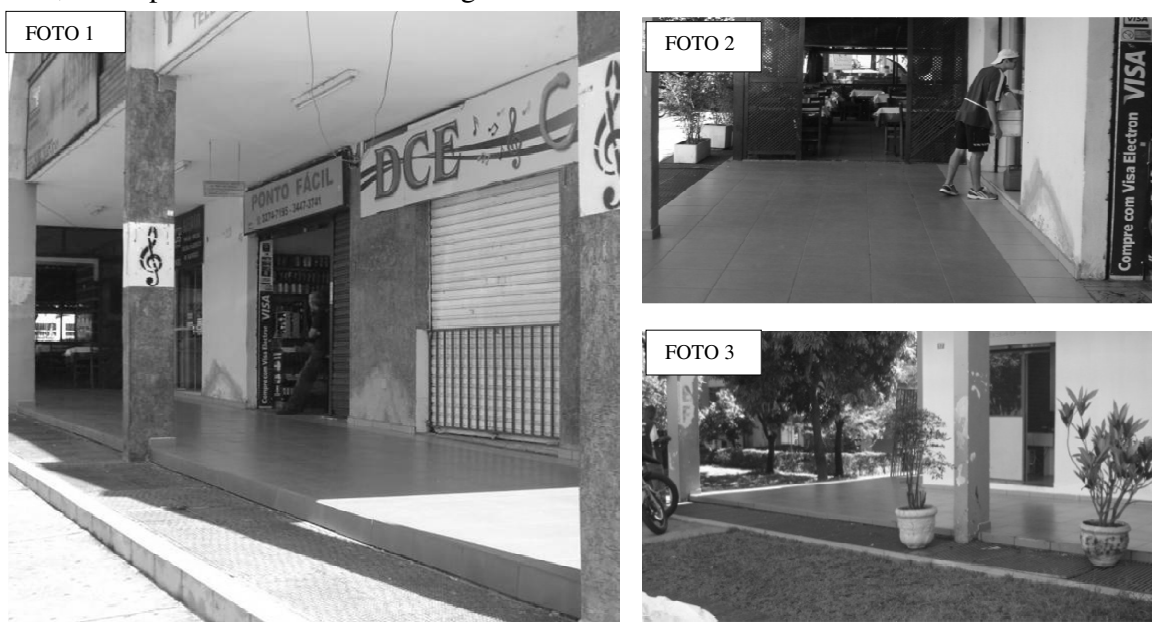
A Foto 1 da Figura 5.8 mostra uma visão geral com a escada 407NBE1, sem corrimão, piso em cerâmica e grade, como mostra a Figura 5.8. Foto 2 da Figura 5.8 mostra a escada 407NBE2 localizada na calçada principal. Na parte Oeste do Bloco A e na parte Oeste do Bloco B, falta rampa apropriada para as PMR. Na calçada de bloco existe um restaurante que ocupa irregularmente a calçada que obstrui a circulação das pessoas e, espaço que deveria ser livre, como pode ser observado na Figura 5.8.

Figura 5.8- Foto 1, Escada 407NBE1; Foto 2, Escada 407NBE2; Foto 3, parte Oeste ao bloco A

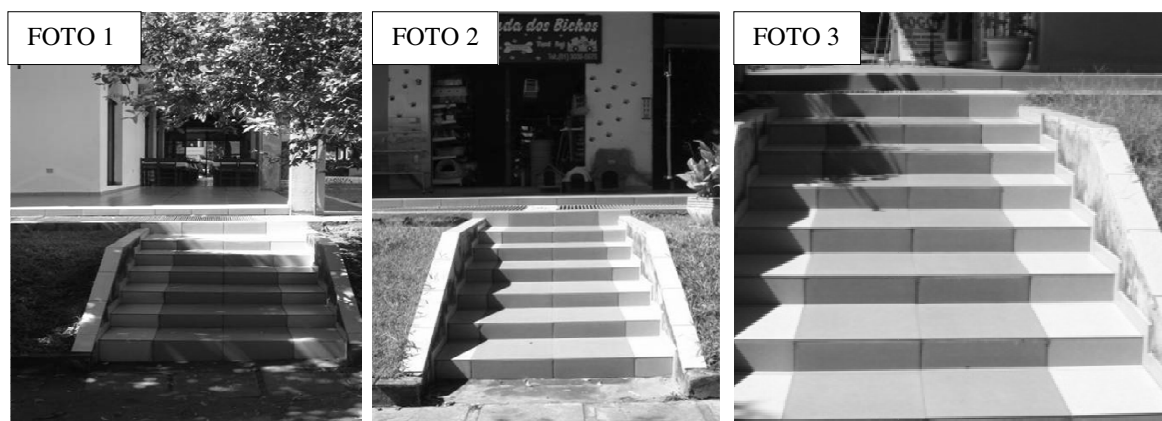
O acesso G tem a escada 407NBE3 localizada na parte Norte do Bloco B, com 6 degraus, corrimão inexistente, a base integrada com calçada de pedestres D. O patamar não é integrado com calçada do bloco, pois existe elevação de piso 0,81 m (a foto 1 da figura 5.9). A Foto 2 da

Figura 5.9 mostra a escada 407NBE5, com 5 degraus, falta de corrimão, integrado com acesso D, o patamar não integrado, pois há elevação de piso de 0,15 m com irregularidades, como pode ser observado na Figura 5.9. A Foto 3 da Figura 5.9 tem escada 407NBE5 com 6 degraus, sem corrimão, base integrada com o acesso D, o patamar não integrado com a calçada de Bloco B, pois existe elevação de piso de 0,83 m. Na parte Oeste do bloco não tem rampa, como mostram as Fotos 1, 2 e 3 da Figura 5.9.

Figura 5.9- Foto 1, Escada 407NBE3; Foto 2, Escada 407NBE4; Foto 3, Escada 407NBE5

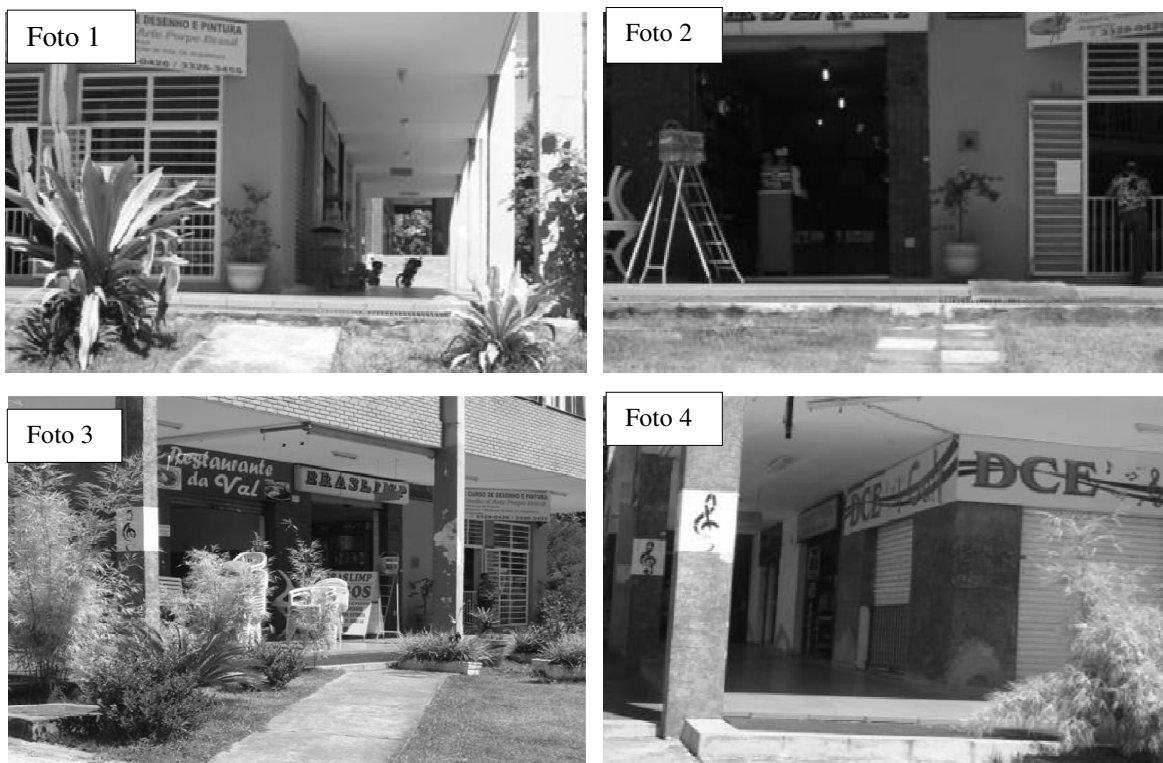
A rampa 407NBR, localizada na parte Leste do bloco, não tem corrimão, e tem inclinação de 26,79%. Sua base é integrada com o acesso K e separa os blocos B e C. O patamar é integrado parcialmente, a calçada do bloco tem elevação de piso 0,02 m, como apresenta na Foto 1 da Figura 5.10. A Foto 2 da Figura 5.10 mostra rampa 407NBR2 localizada na parte lateral Leste do Bloco B, com inclinação aproximadamente de 26,79%. A Foto 3 da Figura 5.10 é uma rampa 407NBR3 com inclinação de 21,25%, sem corrimão, o patamar não é integrado com calçada do bloco, pois tem elevação de piso 0,1m, como observa na Figura 5.10. A Foto 4 da Figura 5.10 mostra que na escada 407NBE6 falta corrimão, como pode-se observar na Figura 5.10. Logo, as rampas e as escadas não possibilitam o acesso das pessoas com mobilidade reduzida na lateral Leste do Bloco B.

Figura 5.10- Foto 1 Rampa 407NBR1; Foto 2: Rampa 407NBR2; Foto 3: Rampa 407NBR3; Foto 4, escada 407NBE6

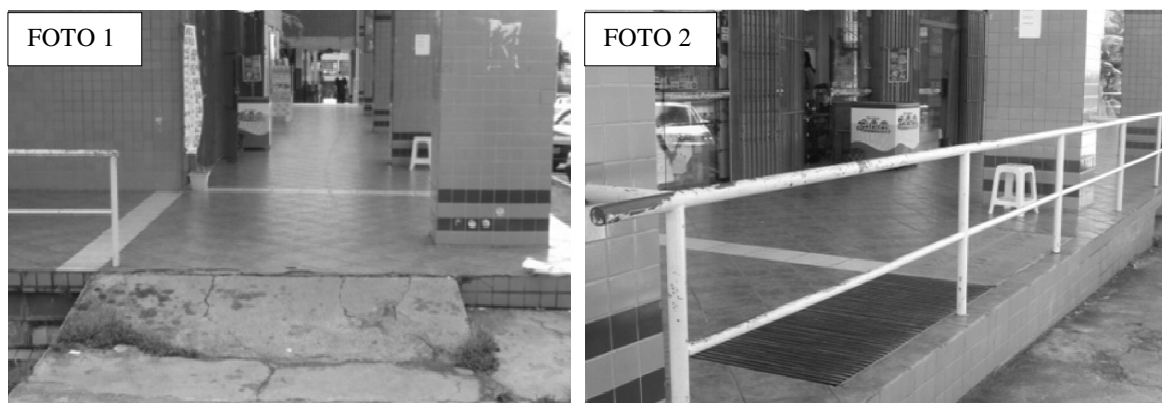
Na parte Sul da calçada principal ao Bloco C não existe nenhum acesso. Foto 1 da Figura 5.11 mostra a rampa 407CR1 na parte lateral Oeste com inclinação de 21,25%, sem corrimão, como pode-se observar na Figura 5.11. A Foto 2 da Figura 5.11 mostra calçada de bloco sem acesso ao Bloco C, como pode-se observar da Figura 5.11.

Figura 5.11- Acessos às rampas ao Bloco C pela frente principal parte Sul

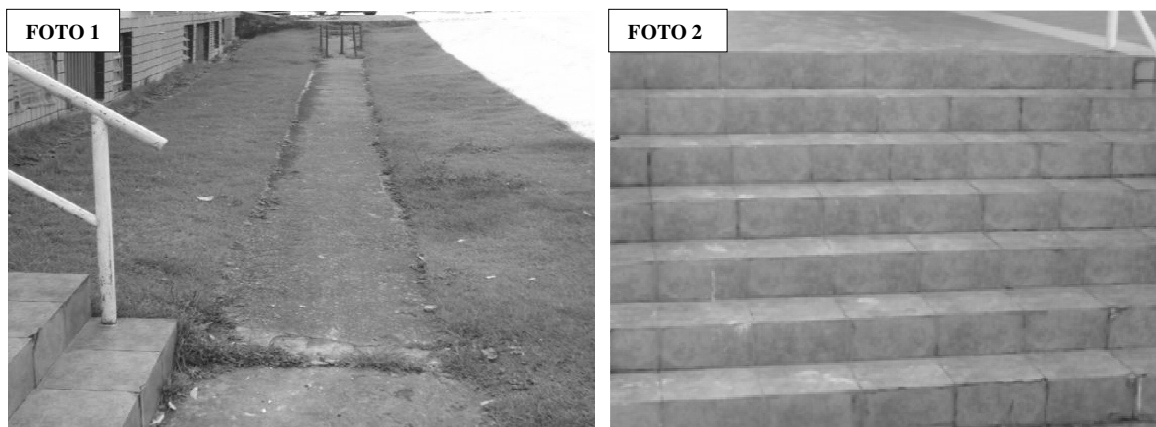
A Foto 1 da Figura 5.12 mostra o acesso K com obstáculos constituídos por duas barras de ferro como pode ser visto na Figura 5.12. A Foto 2 da Figura 5.12 é uma escada 407NCE2, 6 degraus, a base integrada com o acesso K. Então o acesso K e a escada 407NCE2 dificultam o trânsito para as Pessoas com Mobilidade Reduzida.

Figura 5.12- Foto 1, Acesso K na parte lateral Oeste ao bloco C; Foto 2, escada 407NCE2

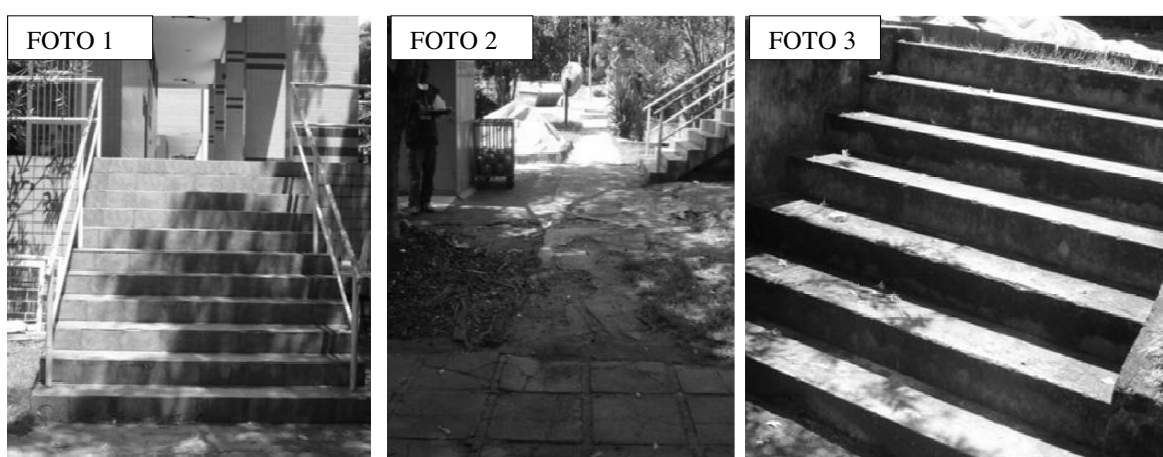
A escada (código 407NCE2) é elevada, com 10 degraus, base integrada com acesso L, patamar integrado com a calçada do bloco, largura 2,68 m, espelho 0,18 m e piso 0,30 m, como pode-se observar na Foto 1 da Figura 5.13. A Foto 2 da Figura 5.13 mostra o acesso L, com as cerâmicas quebradas, sem manutenção, como mostra a Foto 2 da Figura 5.13. A Foto 3 da Figura 5.13 mostra a escada (código 407NCE3), sem corrimão, largura 2,03 m. Também na parte lateral Leste ao Bloco C, as condições do acesso são precárias, pois os equipamentos e as condições da calçada principal e da calçada do bloco não possibilitam a circulação das PMR de uma maneira adequada.

Figura 5.13- Foto 1, Escada 407NCE2; Foto 2, Acesso 1; Escada 407NCE3

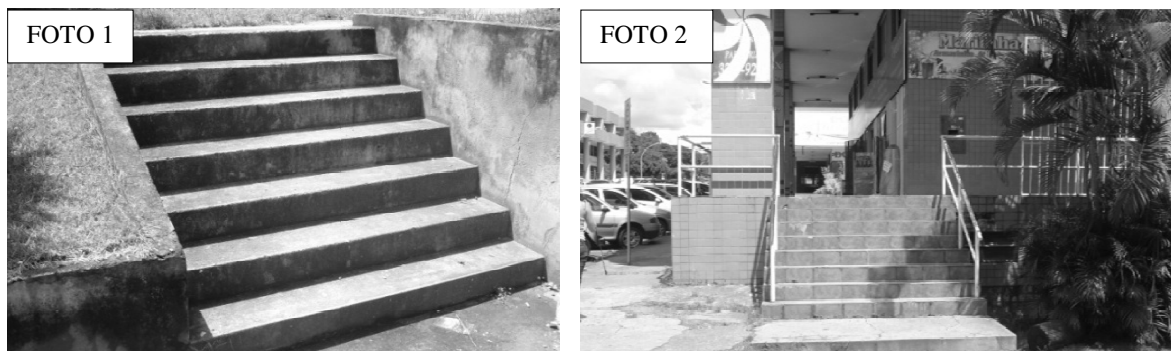
A Foto 1 da Figura 5.14 mostra a escada (código 407NCE4) com 6 degraus, falta de corrimão e falta de manutenção. A Foto 2 da Figura 5.14 mostra a escada com 7 degraus, a escada alta e

cansativa, base não integrada com calçada principal. Resumido, na parte Leste do Bloco C não existe nenhuma rampa para facilitar a locomoção das Pessoas com Mobilidade Reduzida.

Figura 5.14- Foto 1, Escada 407NCE4; Foto 2, Escada 407NCE5 na parte lateral Leste
