**ANÁLISE DAS CONDIÇÕES DE ACESSIBILIDADE PARA PESSOAS
COM MOBILIDADE REDUZIDA NOS COMÉRCIOS LOCAIS DO
PLANO PILOTO DA CIDADE DE BRASÍLIA**

DISSERTAÇÃO DE MESTRADO EM TRANSPORTES

**PUBLICAÇÃO: T.DM – 023 /2012
BRASÍLIA/DF: SETEMBRO-2012**

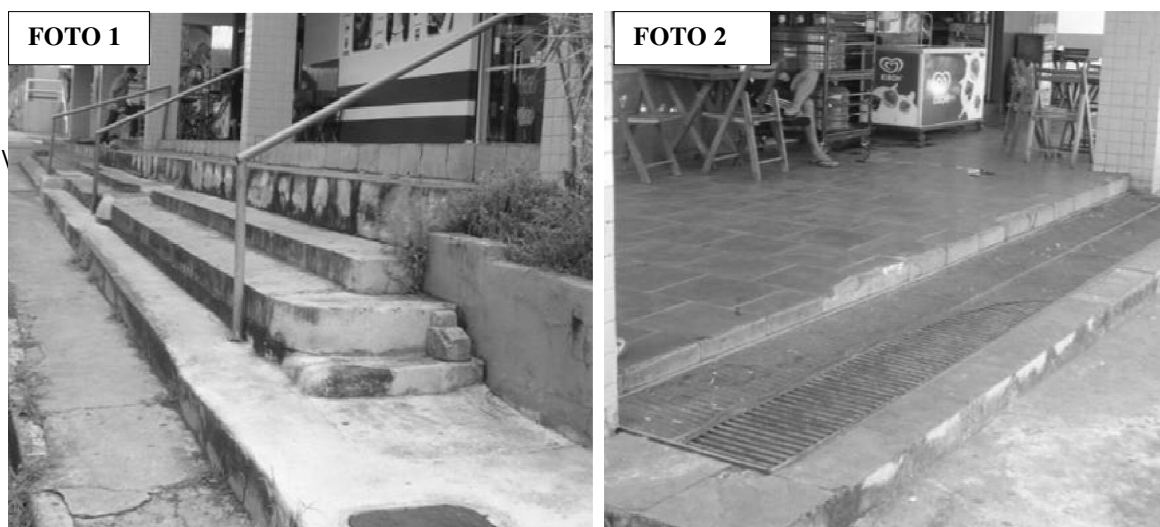
A escada (código 407NDE1) localizada na calçada principal tem 3 degraus, largura de 0,21 m e 6 espelhos irregulares variam entre 0,15 a 0,33 m e pisos irregulares de 0,35 a 0,44 m, como se pode observar na Foto 1 da Figura 5.15. A escada não tem corrimão, base integrada com calçada principal elevada de 0,18 m, o patamar integrado parcialmente com calçada interna elevada 0,08 m, a largura de aproximadamente 0,07 m, o espelho de 0,18 m e o piso de 0,96 m. Nessa calçada encontram-se cadeiras e garrafões de água como se pode observar na Foto 2 na Figura 5.15. Na parte lateral Sul ao Bloco D não existe acesso para Pessoas com Mobilidades Reduzidas, como pode-se observar as Fotos 1 e 2 da Figura 5.15.

Figura 5.15- Foto 1, Escada 407NDE1; Foto 2, Escada 407NDE2 na parte Sul

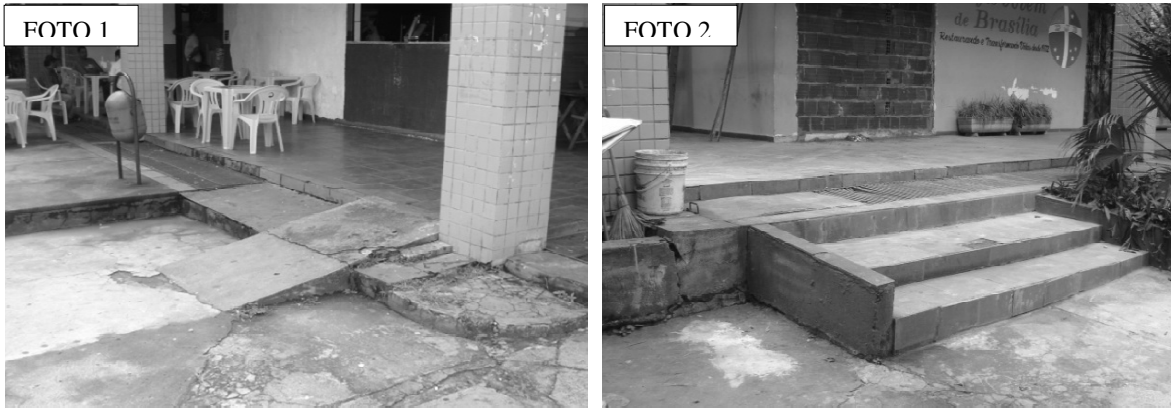
No acesso ao Bloco D, na parte lateral leste, existe a rampa 407NDR1 com inclinação de aproximadamente 17,63%. Há falta de corrimão e base integrada com calçada principal. O patamar integrado com a calçada do Bloco D tem largura 1,09 m, como pode-se observar nas

Fotos 1 e 2 da Figura 5.16. A escada (código 407NDE3) é localizada na parte lateral Norte e não tem corrimão. O patamar não é integrado com calçada do bloco. Resumido, os equipamentos deste bloco não são acessíveis para ABNT NBR 9050.

Figura 5.16- Foto 1, Rampa 407NDR1; Foto 2: Escada 407NDE3

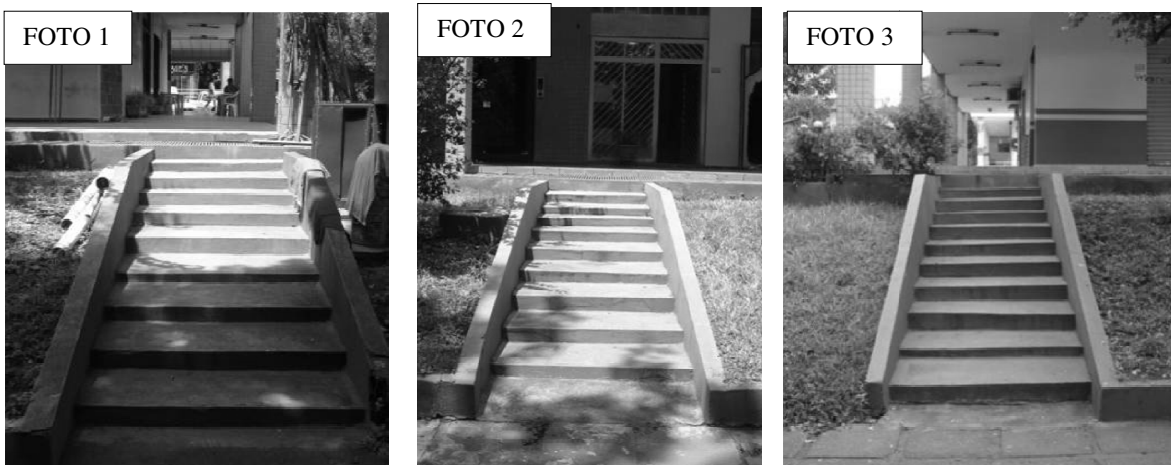
Na parte Norte do Bloco D existe a escada 407NDE4, com a base integrada ao acesso D, os espelhos irregulares conforme Tabela 5.7. Sua largura é de 1,36 m e não existe corrimão. A Foto 2 da Figura 5.17 mostra a escada (código 407NDE5), com 8 degraus, sem corrimão, base integrada com a calçada de pedestres (D), espelhos irregulares de 0,10 m a 0,13 m, piso 0,05 m. Na Foto 3 da Figura 5.17 mostra a escada (código 407NDE6) localizada na parte lateral leste ao Bloco D, com 9 degraus, sem corrimão, com largura de 1,16 m, espelhos irregulares variando entre 0,07 a 0,13 m. As Fotos 1, 2 e 3 mostram a dificuldade de acesso para PMR.

Figura 5.17- Foto1, Escada 407NDE4; Foto 2: Escada 407NDE5; Foto 3, Escada 407NDE6

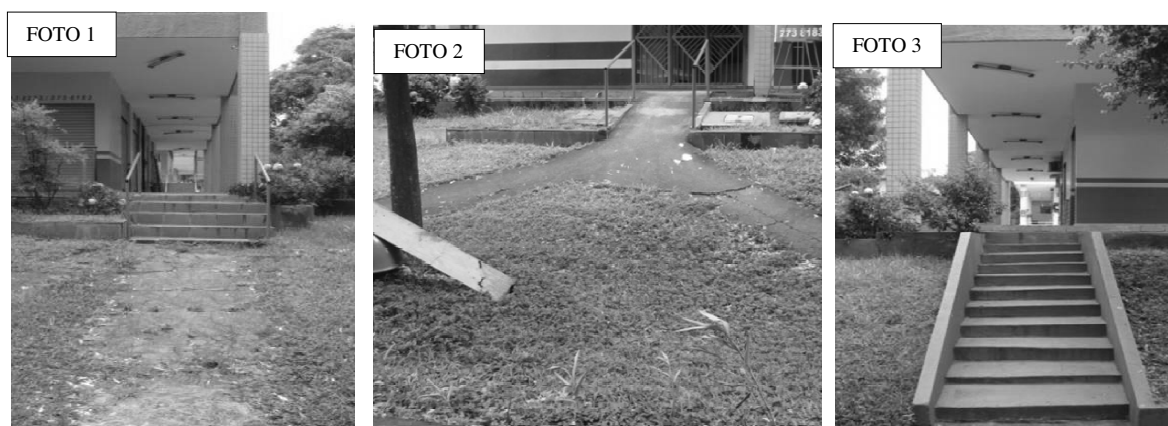
A escada (código 407NDE7) está localizada na parte Leste do Bloco D, passa pelo acesso M que liga os Blocos D e E. Esta escada tem 4 degraus, o patamar não integrado, pois há elevação do piso de 0,04 m e largura de 2,09 m, como apresenta na Foto 1 da Figura 5.18. A rampa (código 407NDR2) localizada na parte Leste ao Bloco D tem inclinação aproximadamente de 26,79%, e base integrada ao Bloco A. O patamar é integrado ao acesso M, a largura de 1,28 m e o comprimento de 3,10 m, como mostra a Foto 2 da Figura 5.18. A escada (código 407NDE8) localizada na parte Leste tem a base integrada com calçada principal com inclinação de 14,05% e largura 2,95 m. Os espelhos são irregulares e variam entre 0,15 a 0,20 m e os pisos irregulares variam entre 0,40 a 0,61 m, como mostra a Figura 5.18. Na lateral do Bloco D parte Leste não existe a rampa adequada para o acesso de Pessoas com Mobilidade Reduzida, como se observa na Figura 5.18.

Figura 5.18- Foto 1: Escada 407NDE7; Foto 2: Rampa 407NDR2; Foto 3: Escada 407NDE8

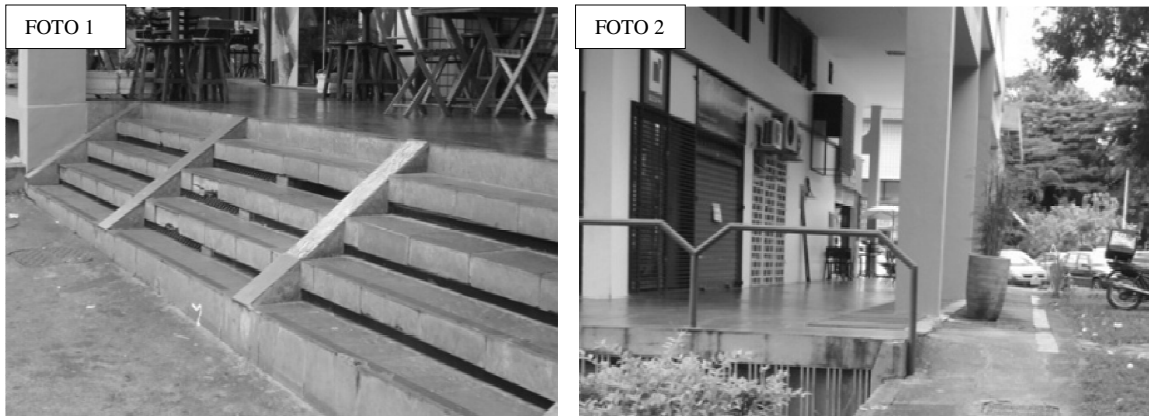
A escada 407NEE1, localizada na parte Sul do Bloco E, sem corrimão, e base é integrada com a calçada principal. A largura é mais elevada de 6,10 m e os espelhos irregulares variam entre 0,15 a 0,16 m, como pode-se observar na Foto 1 da Figura 5.19. O acesso M passa pela parte Norte do Bloco E, tem piso de concreto quebrado. Sem rampa nesta parte, portanto, as dificuldades para subir na calçada principal são grandes, seja para PMR, seja para as pessoas sem deficiências. A calçada do bloco ou calçada interna é alta, isto é, a parte da calçada ligada ao bloco é considerada elevada como mostra a Foto 2 da Figura 5.19. Então, a escada 407NEE1 e o acesso M não oferecem acesso adequado para PMR.

Figura 5.19- Foto 1, Escada 407NEE1; Foto 2, acesso ao Bloco E

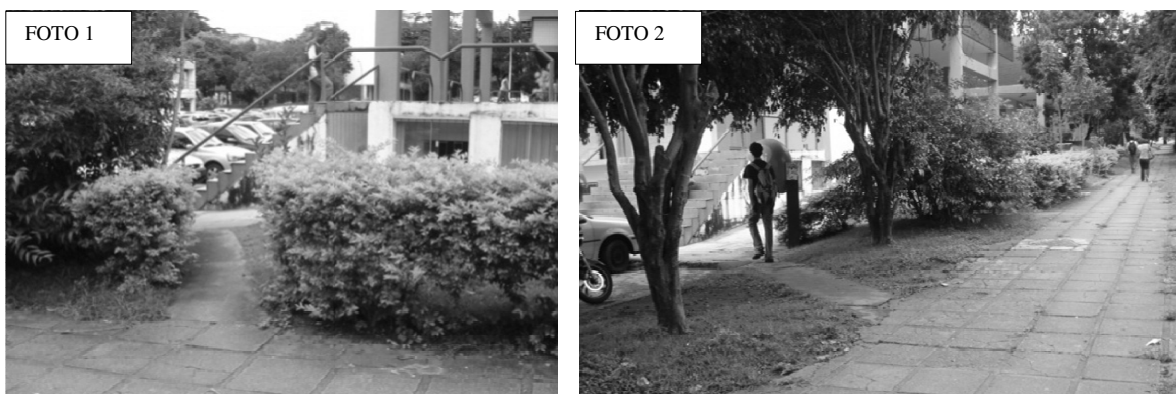
A Foto 1 da Figura 5.20 mostra o acesso N localizado na parte Norte com a largura pequena de 0,95 m acima do que foi prevista para ABNT NBR 9050, com cerâmica quebrada. Este acesso é integrado com a calçada de pedestres D, como pode ser observado na Figura 5.20. A Foto 2 da Figura 5.20 mostra o acesso D ou calçada de pedestres. Ela tem cerâmicas quebradas e falta de manutenção. O acesso N tem largura 0,85 m, mais integrado com a calçada de pedestre e também integrado ao Bloco E pela parte Norte, como se apresenta na Figura 5.20. Os dois acessos N e O são considerados pequenos. Estes acessos dificultam a circulação das PMR.

Figura 5.20- Foto 1, Acesso N; Foto 2, Acesso

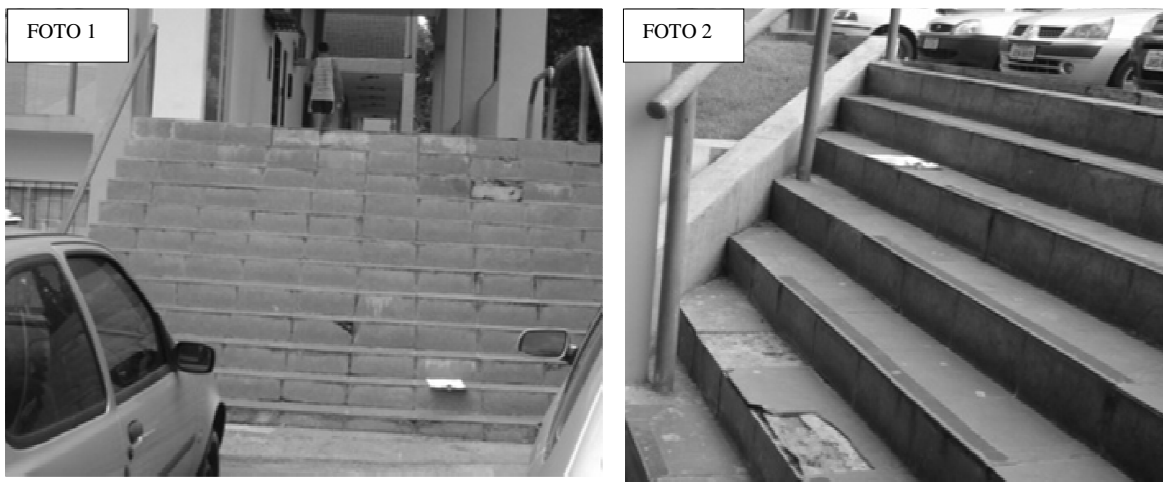
A escada (código 407NEE2), localizada na parte Leste do Bloco E, sem manutenção, cerâmicas quebradas, os espelhos irregulares variam entre 0,15 a 0,16 m, como se vê na Foto 1 da Figura 5.21. A escada (código 407NEE3) é localizada na parte Leste ao Bloco E, com 7

degraus, as cerâmicas quebradas e sujas, com corrimão somente no lado esquerdo das escadas. A largura é irregular, conforme Tabela 5.9. Então, nesta parte lateral Leste não existe a rampa adequada para PMR.

Figura 5.21- Foto 1, Escada 407NEE2 ; Foto 2, Escada 407NEE3

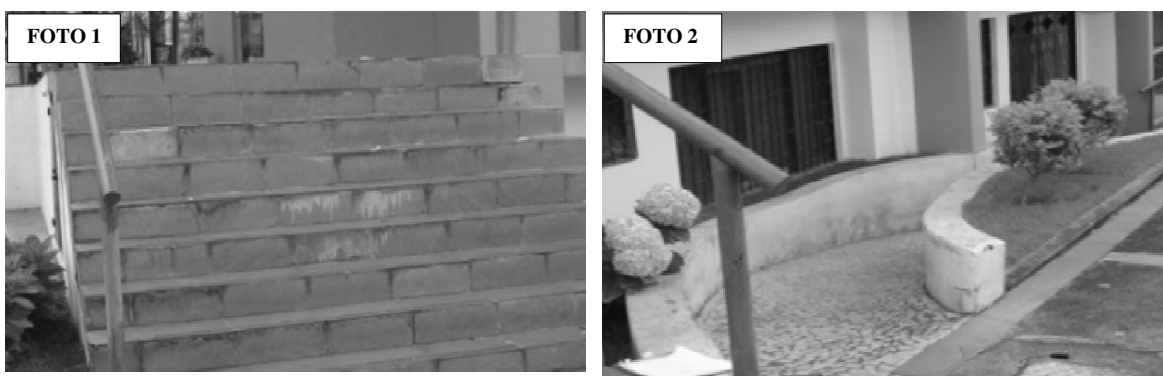
A Foto 1 da Figura 5.22 mostra a escada (código 407NEE4) localizada na parte Leste ao bloco E, sem manutenção, com as cerâmicas sujas, quebradas e base integrada com acesso O. A rampa 407NER1 tem cerâmica quebrada, sem corrimão, embora existam proteções laterais. Esta rampa é inadequada para PMR, pois tem a inclinação de 24,93%.

Figura 5.22- Foto 1, Escada 407NEE4; Foto 2, Rampa 407NER1

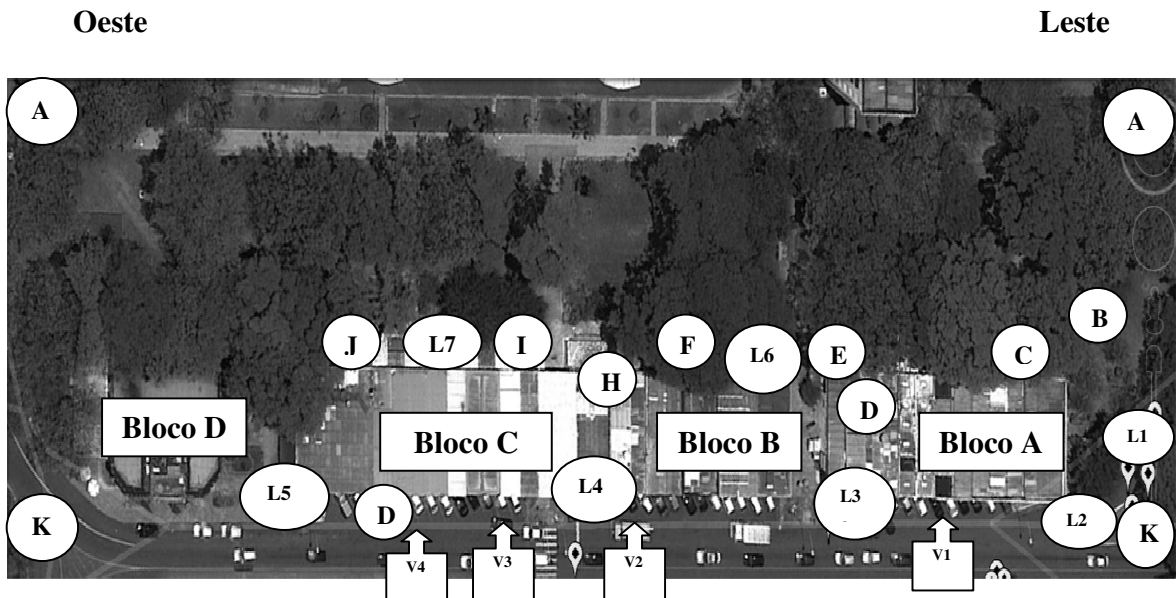
Figura 5.23- Comércio Local SUL 113 – Plano Piloto

Esta quadra do Comércio Local Sul (CLS) é formada por quatro blocos (A,B,C,D) com os mesmos tamanhos. A parte Norte da quadra possui área verde no seu entorno, com estacionamento frontal cujas vagas são identificadas com a letra (V) e depósitos de lixo identificados com a letra (L) e localizados na calçada principal paralelamente à pista principal, identificados com a letra (K-K). A quadra é bordada por área verde. Os estacionamentos estão localizados na parte frontal de cada bloco, como se pode observar na Figura 5.23.

Entre a SQS 113 e o Comércio Local - CLS 113 existe uma calçada para pedestres, identificada com a letra (A), que está interligada em seus extremos com os acessos principais, sendo que: o acesso J liga o bloco D e o bloco C; os acessos I e H estão interligados ao bloco C, o acesso G une os blocos C e B; os acessos F e E estão interligados com o bloco B; o acesso D está localizado entre os blocos A e B; o acesso C está interligado com bloco A; o acesso B está interligado com a calçada da parte lateral Leste do bloco (A) na Figura 5.23. Ao fim de capítulo apresento imagem da quadra 113 CLS, dobrada.

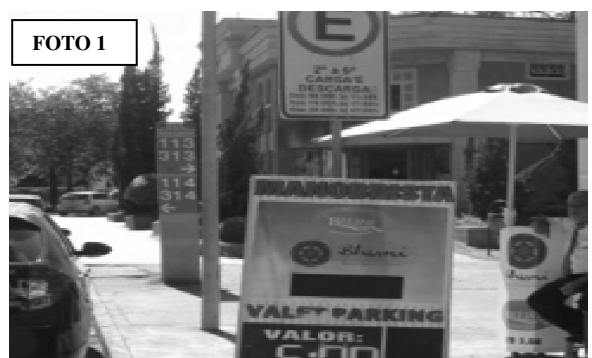
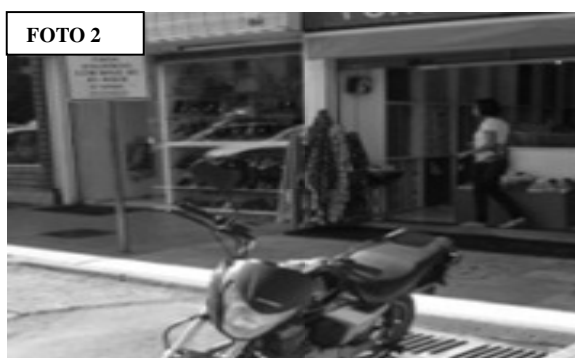
A Foto 1 da Figura 5.25 mostra vaga V2 para idoso localizada em frente do Bloco B, sendo o meio fio da altura de 0,18 m. Não existe rampa para que pessoas idosas acessem a calçada do bloco, como pode ser vista na Figura 5.25. A foto2 da Figura 5.25 mostra vaga para carga e descarga, falta estacionamento amplo para caminhões de carga e descarga. Os caminhões estão rotineiramente estacionados no meio da pista, causando congestionamentos frequentes.

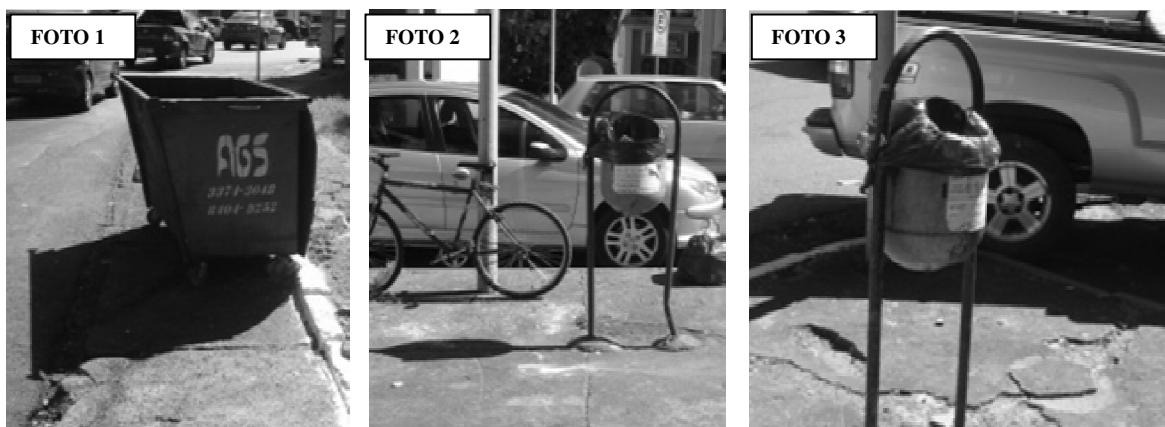
A lixeira L1 fica na parte lateral Oeste do Bloco A, sem manutenção, a calçada está quebrada, como mostra na Foto 1 da Figura 5.26. A lixeira L2 localizada na parte Oeste ao Bloco A mostra a calçada quebrada, sem manutenção, os lixos fora da lixeira, como observa-se a Foto 2 da Figura 5.26. A lixeira L3 é localizada na interseção dos Blocos A e B, sem manutenção, como se observa na Foto 3 da Figura 5.26.

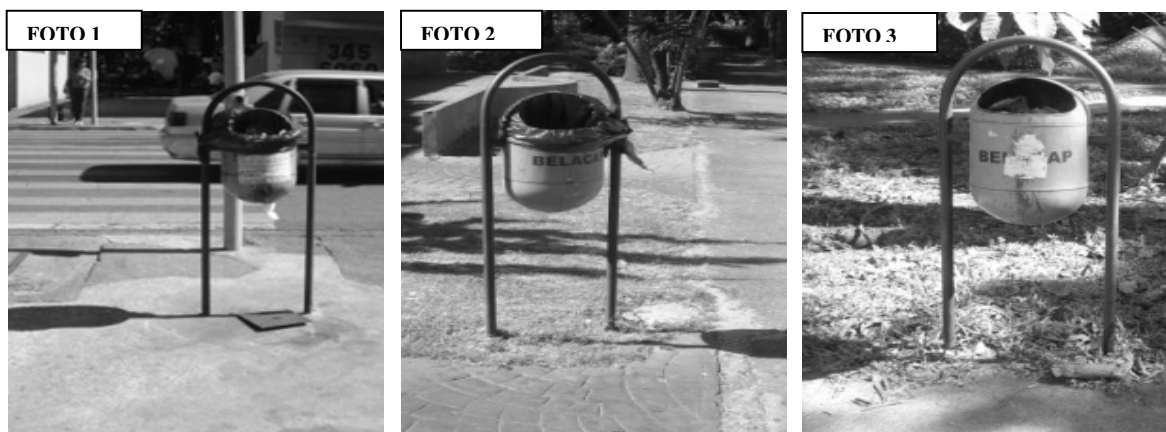
A lixeira L4 está localizada entre os Blocos B e C, na calçada perto da faixa de pedestres, (Foto 1 da Figura 5.27). A lixeira L5 localizada na interseção de dois Blocos C e D, é pequena, como mostra na Figura 5.27. A lixeira L6 fica na parte Norte do Bloco B de tamanho pequeno, como pode-se observar a Foto 3 da Figura 5.27.

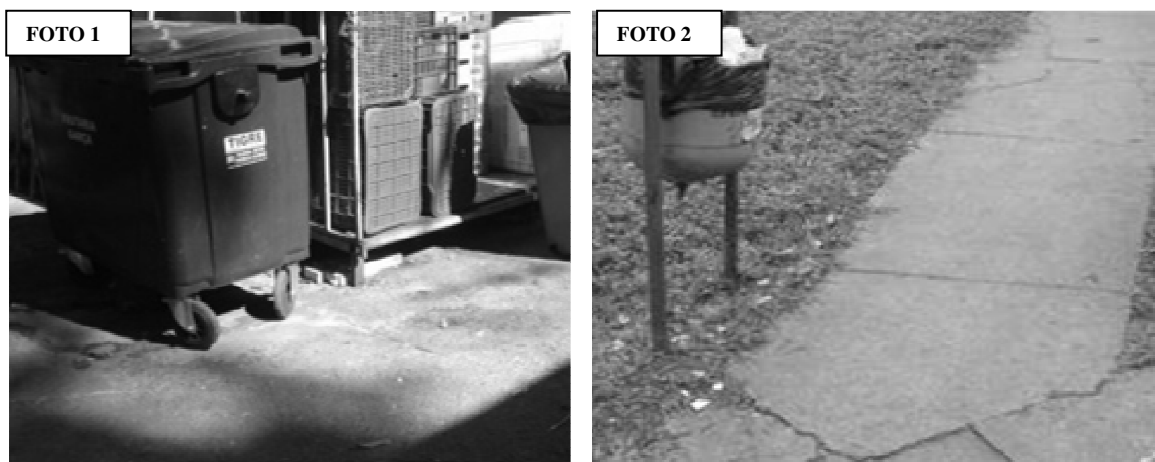
A lixeira L7 localizada na parte Norte do bloco A está constantemente cheia de lixos, tem mau cheiro e falta manutenção, como pode-se observar a Foto 1 da Figura 5.28. A lixeira L8 localizada na parte Norte do Bloco C falta manutenção com a calçada está quebrada, como pode ser vista na Figura 5.28.

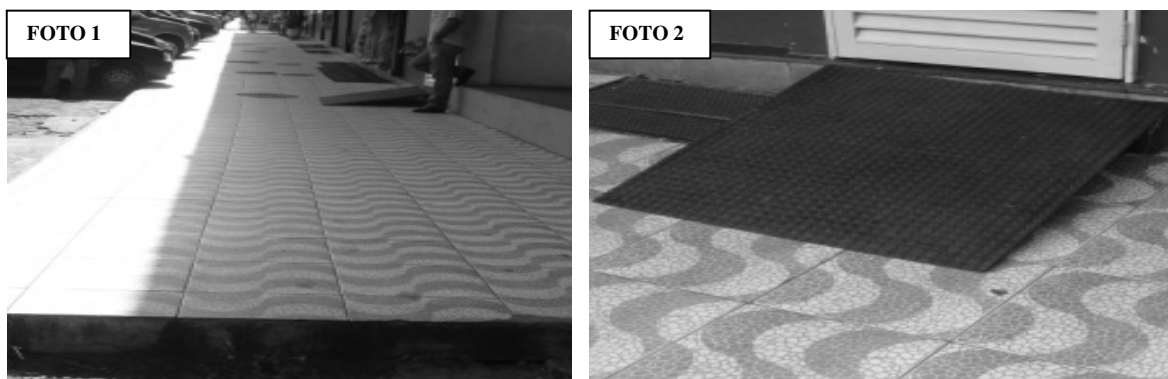
A Foto 1 da Figura 5.29 mostra a calçada do Bloco A quebrada e sem estacionamento para PMR. A Foto 2 da Figura 5.29 apresenta a única rampa 113SAR1 localizada na calçada de Bloco A, com inclinação de 19,07%. O acesso para pessoas com deficiência física é pequeno e difícil, pois a inclinação é mais elevada que a recomendada para ABNT NBR 9050.

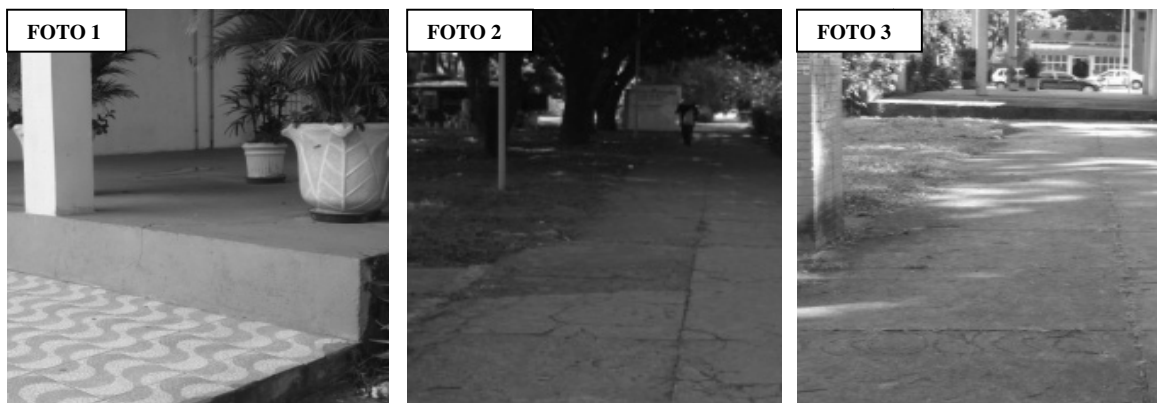
O espaço vazio localizado no início do Bloco A é praticamente reservado para as plantas, como mostra a Foto 1 da Figura 5.30. A calçada para os pedestres, localizada na parte Sul dos Blocos, está quebrada e falta manutenção, como se observa na Foto 2 da Figura 5.30. O acesso B, localizado na parte Sul do bloco tem meio fio com altura de 0,43 m, como apresentado na Foto 3 da Figura 5.30. Portanto, o Bloco A tem problema de manutenção e o meio fio alto.

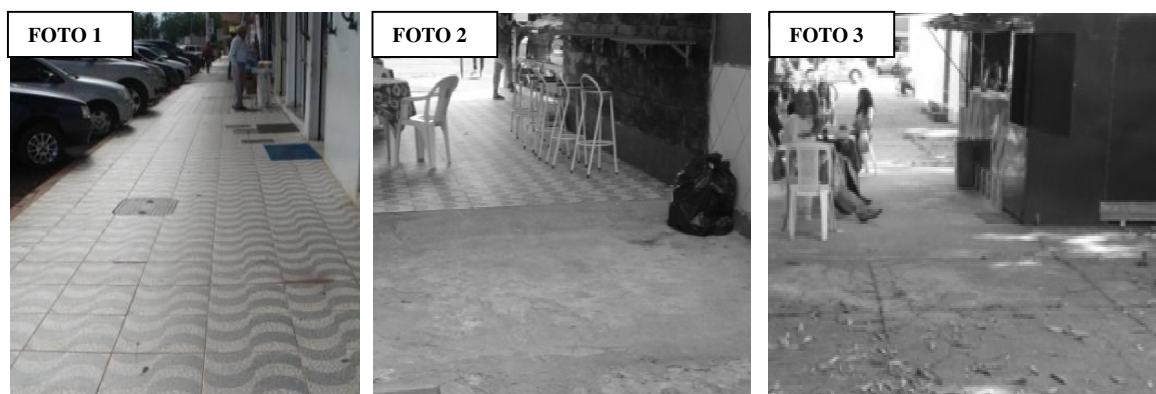
A vista panorâmica do Bloco B mostra a calçada do bloco e o estacionamento público. Neste bloco não existe nem rampa e nem escada, como mostra a Foto 1 da Figura 5.31. O acesso D localizado entre dois Blocos A e B tem um restaurante ocupando o acesso com sacos de lixo espalhados por falta de lixeira apropriada, como pode ser visto na Foto 2 da Figura 5.31. O acesso E é localizado na parte Sul do Bloco B, com restaurante e com cadeiras que ficam espalhadas na calçada (Foto 3 da Figura 5.31). Em resumo, nesse Bloco B a circulação das Pessoas com Mobilidade Reduzida está prejudicada, pois os restaurantes ocupam grande espaço na área pública.

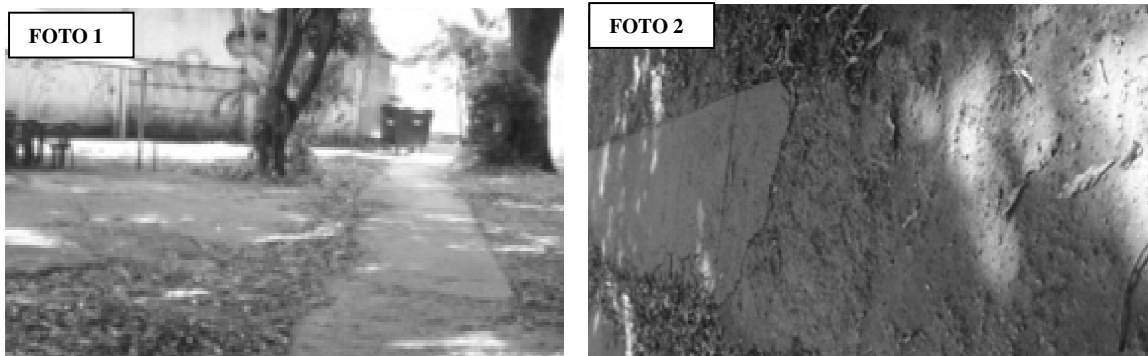
A Foto 1 mostra a calçada para os pedestres quebrada, com largura de 3 m, falta de manutenção como se observa na Figura 5.32. A Foto 2 é o acesso F com a calçada está quebrada, falta manutenção, como pode ser visto na Figura 5.32. Os dois acessos localizados na parte Norte do bloco não facilitam a livre circulação de Pessoas com Mobilidade Reduzida.

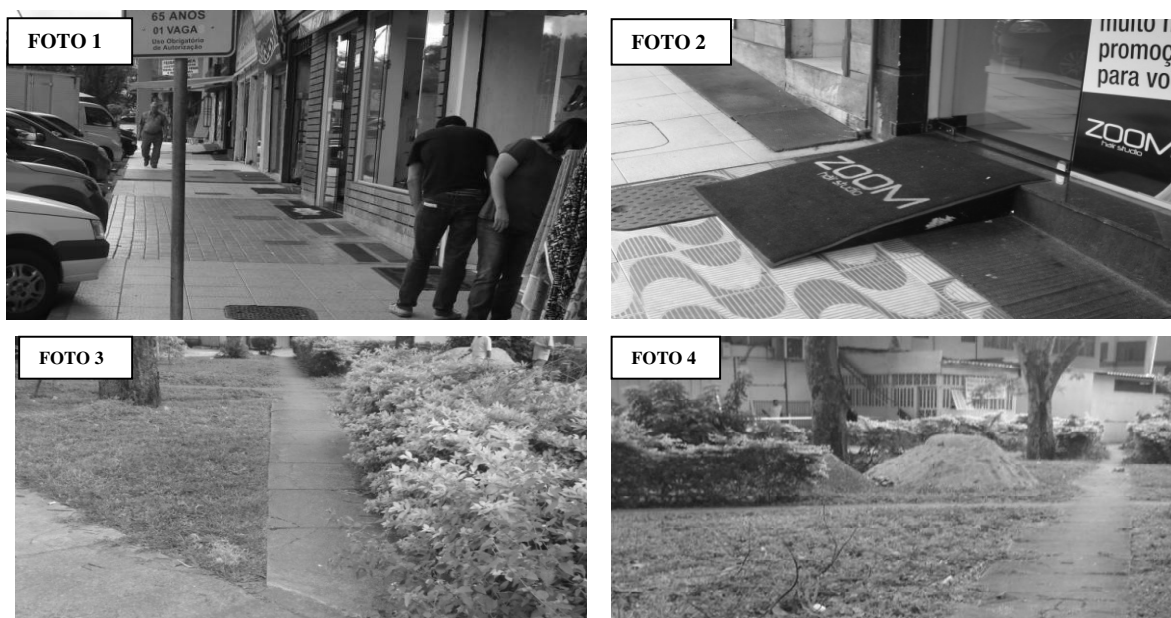
O Bloco C, na parte Sul, tem o estacionamento público com calçada e lojas. Na calçada do bloco, há vaga para pessoas idosas localizadas no meio do bloco, como se observa na Foto 1 da Figura 5.33. A rampa 113SCR1 é localizada na parte Sul do Bloco C com inclinação de 16,91%, sem corrimão, como mostra na Foto 2 da Figura 5.33. Os dois acessos H e I são ligados à calçada de pedestres, como pode-se observar a Foto 3 da Figura 5.33, enquanto o acesso J tem largura 1,60 m, como apresenta na Foto 4 da Figura 5.33. Os acessos do Bloco C precisam de manutenção para possibilitar a circulação das Pessoas com Mobilidade Reduzida.

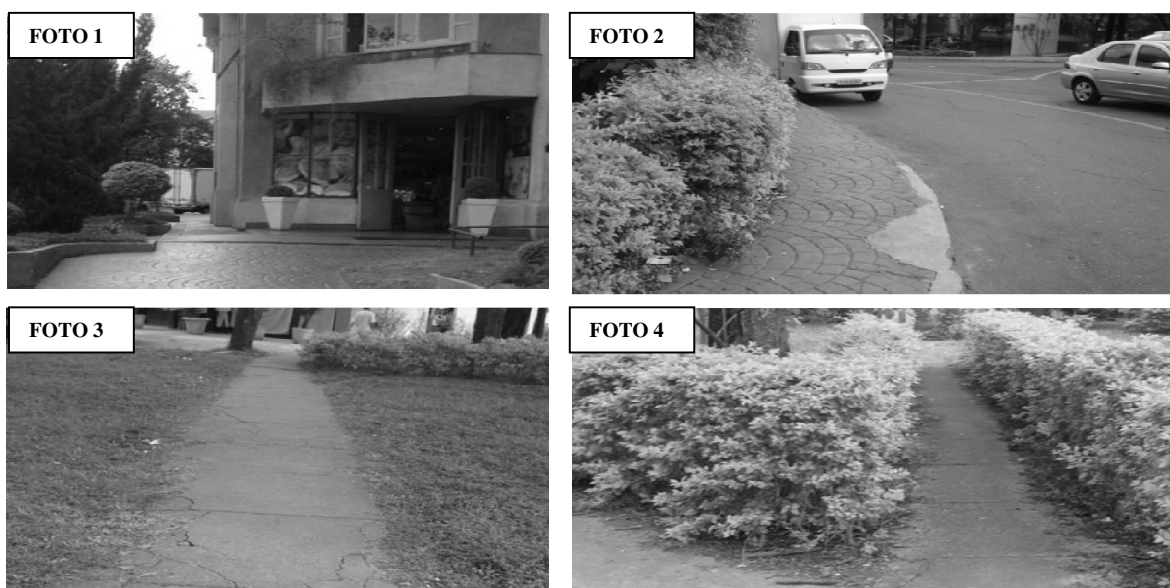
A parte frontal do Bloco D é a entrada principal da loja. Este bloco é separado dos demais blocos da quadra. Na calçada de pedestres que fica ao redor do bloco falta manutenção, sua largura é de 0,94 m, não existindo rampa e com inclinação de 6,2%, como mostra a Foto 2 da Figura 5.34. O acesso J é localizado entre dois Blocos C e D. O acesso é integrado com a calçada do bloco, como mostra Foto 4 da Figura 5.34.

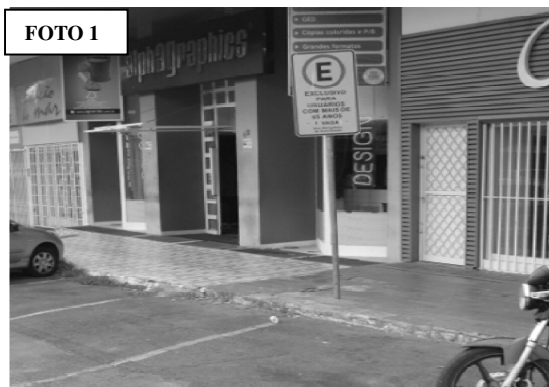
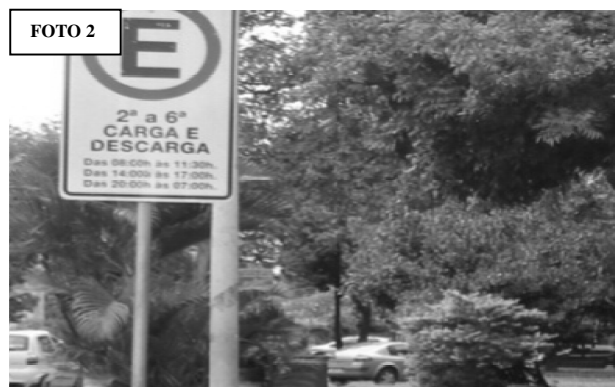
A Foto 1 da Figura 5.37 mostra a vaga para idoso localizada na parte Sul. Esta vaga não tem rampa para PMR na calçada do bloco, apresentando o problema de um meio fio da altura de 0,14 m. A Foto 2 da Figura 5.37 mostra a vaga para carga e descarga com o problema do espaço pequeno. Nesta parte do bloco não tem acesso para PMR.

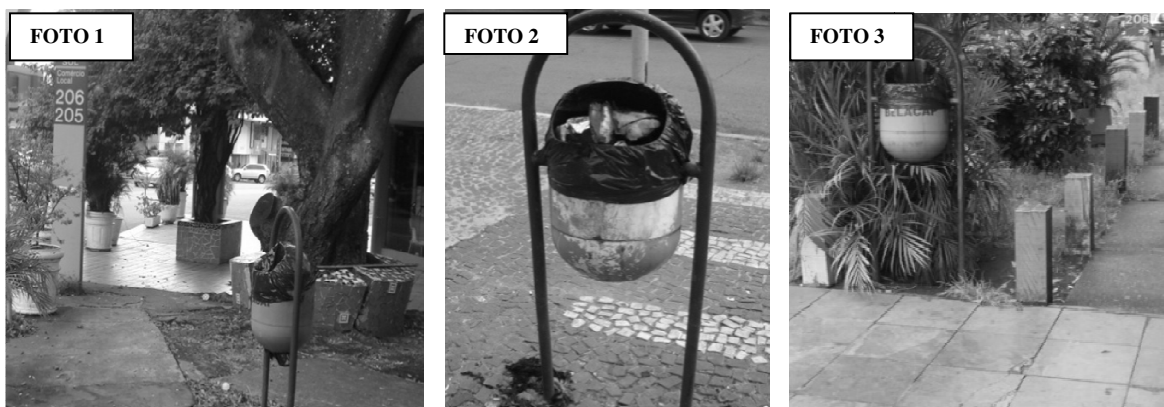
A lixeira L1 é localizada na parte lateral Oeste do Bloco A. Esta lixeira é pequena, como mostra a Foto 1 da Figura 5.38. A lixeira L2 fica no meio de dois Blocos A e B. Ela não tem manutenção, como se observa na Foto 2 da Figura 5.38. A lixeira L3 é localizada ao lado do Bloco C, como mostra a Foto 3 da Figura 5.38.

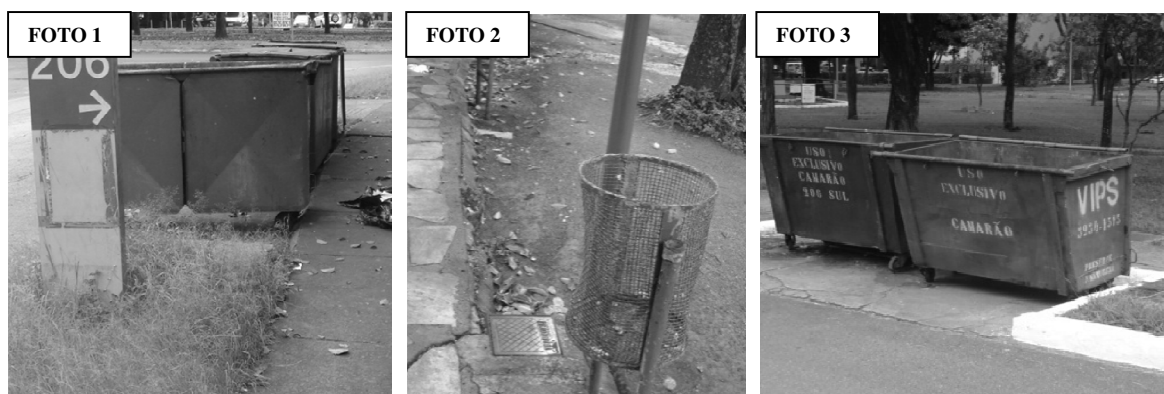
A lixeira L4 é localizada na parte lateral Leste do Bloco C, sem manutenção, com lixo na calçada de pedestre, como mostra a Foto 1 da Figura 5.39. A lixeira L5 é localizada na parte Leste do Bloco C (Foto 2 da Figura 5.39). A lixeira L6 é um contêiner localizado na Leste do Bloco C, sem manutenção e sem tampa (Foto 3 da Figura 5.39).

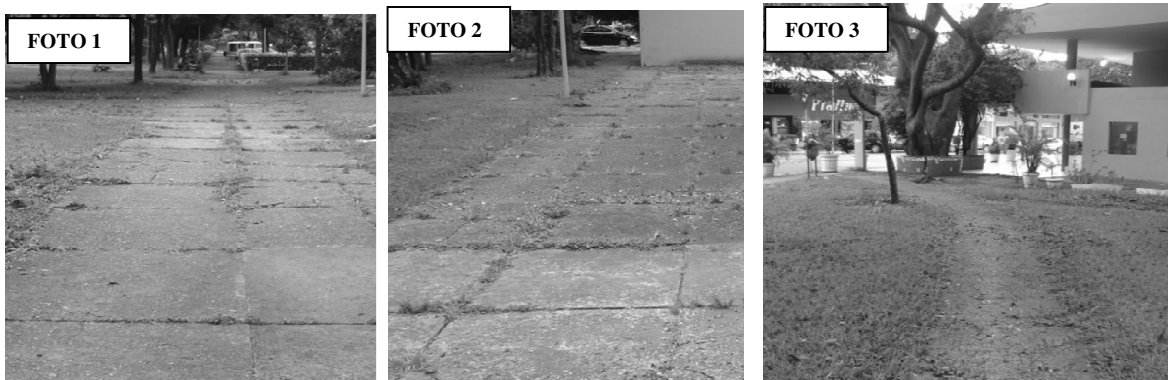
A Foto 1 mostra a calçada de pedestre identificada com código C. Ela não tem manutenção, como observado na Figura 5.40. A Foto 2 da Figura 5.40 é o acesso D, ligado ao bloco A, faltando manutenção. O acesso B, com largura de 1,08 m, é uma calçada quebrada, como mostra a Foto 3 da Figura 5.40. Os três acessos não apresentam a mesma largura, pois cada um tem sua dimensão.

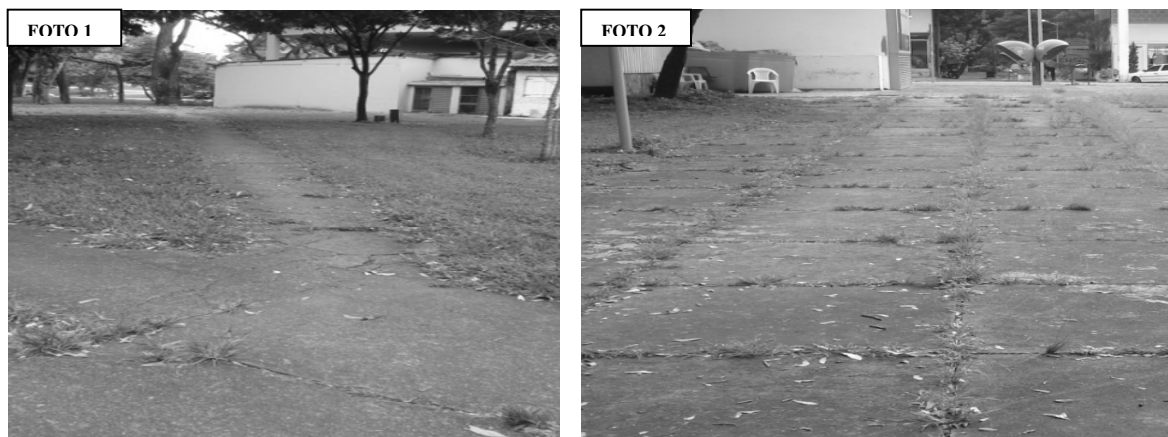
No acesso E, interligado à calçada de pedestres, falta manutenção e as calçadas de concreto estão quebradas, como mostra a Foto 1 da Figura 5.41. O acesso F é integrado com a calçada do bloco, na parte Sul dos blocos. Porém, falta manutenção, como mostra a Foto 2 da Figura 5.41.

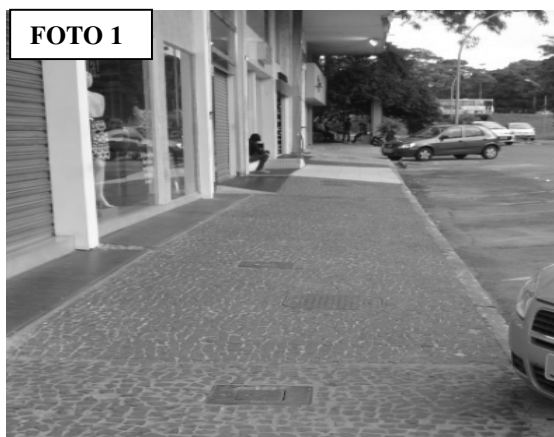
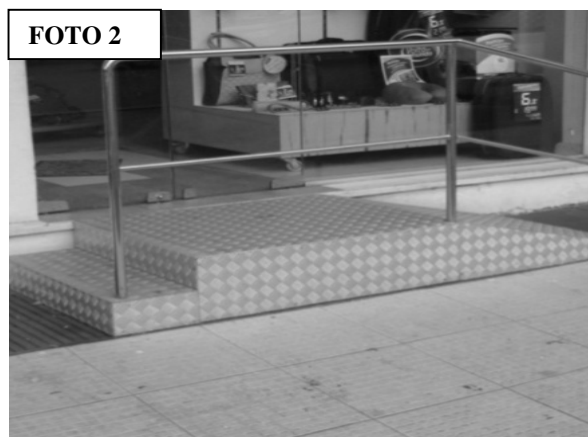
A parte vista na Figura 5.42 é o bloco B, na parte Sul da calçada principal. Esta calçada tem meio fio da altura de 0,10 m na entrada das lojas, como mostra a Foto 1 da Figura 5.42. A escada 206SBE1 é a única escada do bloco com largura de 0,96 m e comprimento de 0,62 m.

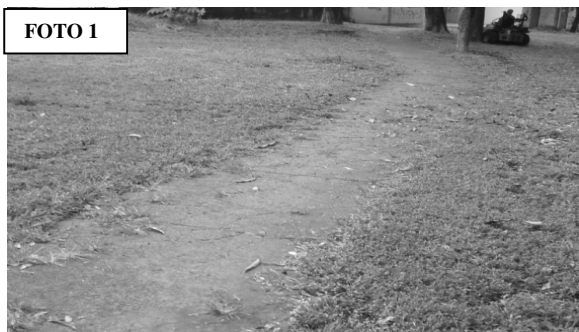
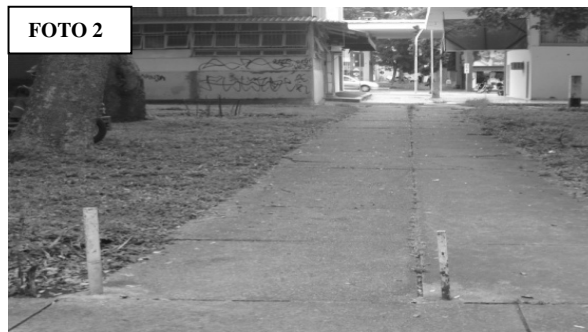
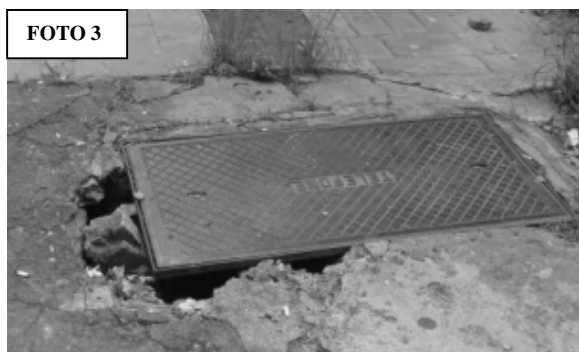
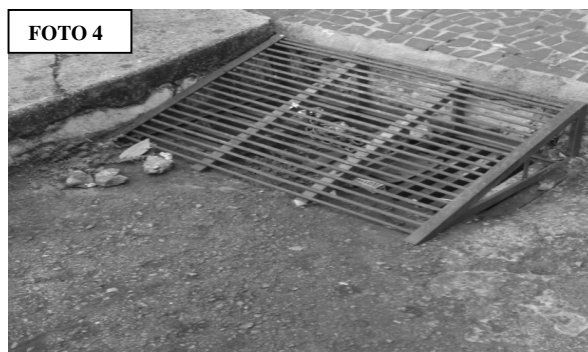
O acesso G localizado na parte do fundo do bloco é estreito, como pode ser observado na Foto 1 da Figura 5.43. A Foto 2 da Figura 5.43 mostra o acesso H que passa pelo meio de dois Blocos B e C. Todavia, há duas barras de ferro que impedem a circulação. A Foto 3 da Figura 5.43 mostra obras inacabadas no meio da calçada do Bloco. A Foto 4 da Figura 5.43 mostra rampa 206SBR1 com inclinação de 27,35%. Esta rampa tem grade de 0,96 m de largura e comprimento de 0,62 m, podendo causar acidentes às PMR.

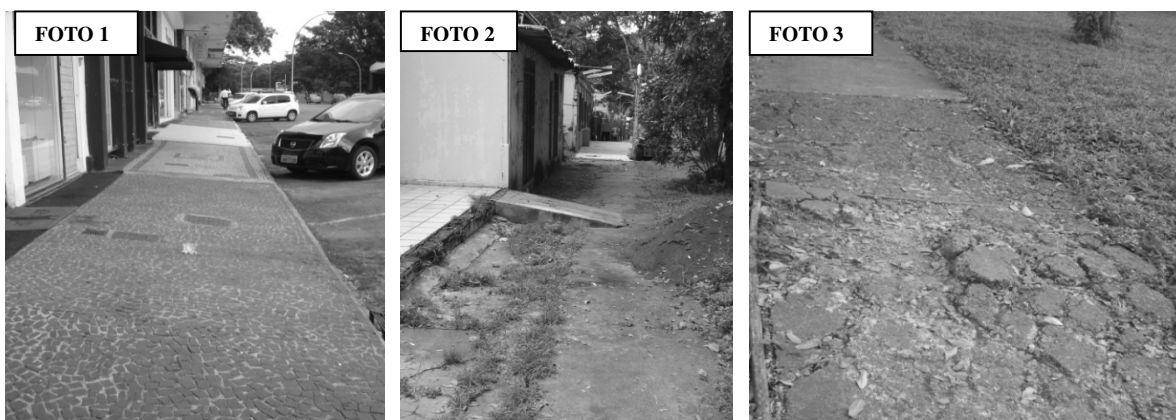
A calçada do Bloco C tem largura de 3 m e nas entradas de cada loja têm grades. Não existe nenhuma rampa para PMR na parte Sul do Bloco C (Foto 1 da Figura 5.44). Na parte do fundo do Bloco C tem uma rampa com inclinação de 18,35%. O acesso não tem manutenção, como pode-se observar na Foto 2 da Figura 5.44. O acesso J está com piso quebrado e cheio de buracos, como se pode observar na Foto 3 da Figura 5.44.

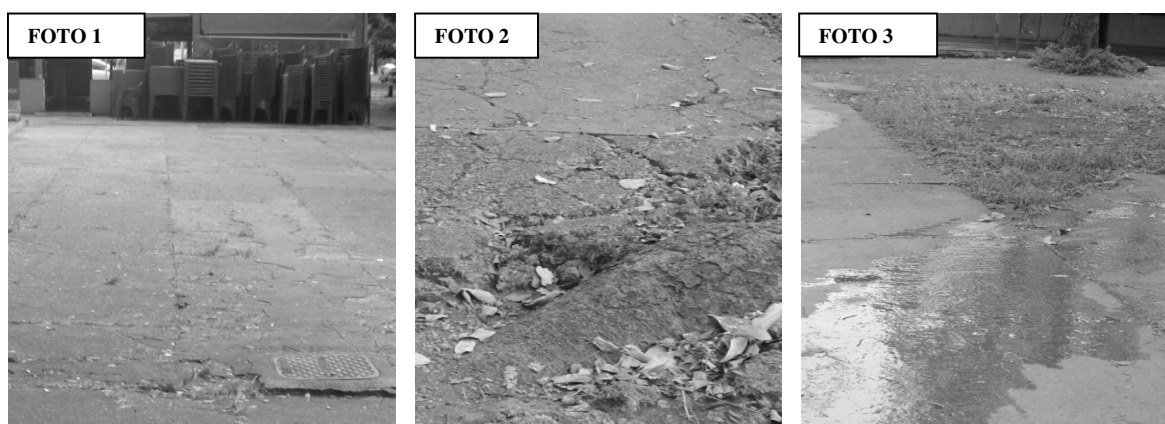
O acesso K é localizado na parte Norte do bloco e está com o concreto quebrado. Este acesso não está integrado com a calçada de bloco (Foto 1 da Figura 5.45). O acesso L é localizado na parte lateral do Bloco C, o concreto está quebrado e falta manutenção, enquanto o acesso M é localizado na parte Leste. As condições do acesso são precárias como se vê nas Fotos 2 e 3 da Figura 5.45. As condições de acessibilidade são difíceis, pois os três acessos das Fotos 1, 2 e 3 da Figura 5.45 apresentam condições inadequadas para o acesso das PMR nesta calçada do bloco.

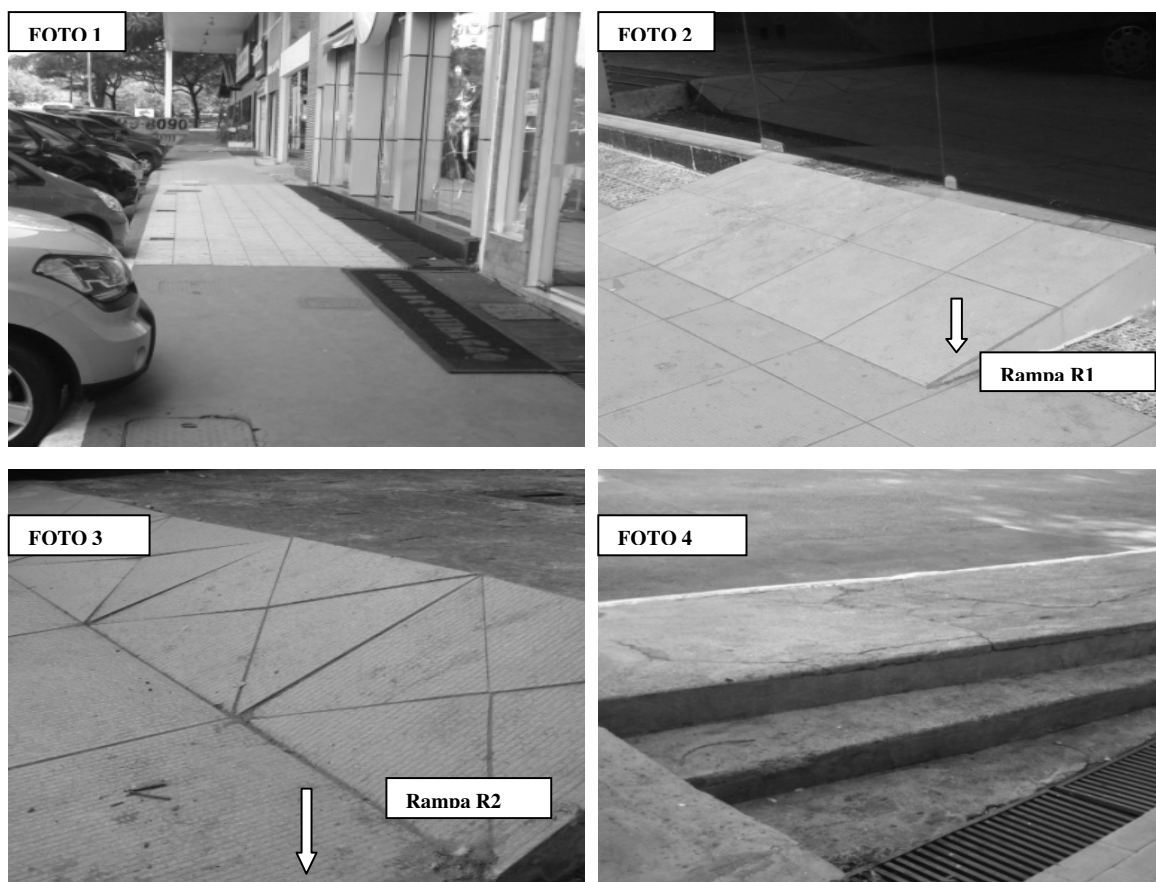
A Foto 1 da Figura 5.49 mostra uma vista frontal do estacionamento do bloco A com as rampas e a escada localizada nesta parte do bloco. A Foto 2 da Figura 5.49 mostra a rampa 209SAR1 com a inclinação de 21,80%, a largura de 0,84 m, o comprimento de 1,95 m e sem corrimão. A Foto 3 da Figura 5.49 tem a rampa 209SAR2 localizada no meio da calçada do bloco com a largura de 0,41 m e o comprimento de 2,23 m, a inclinação de 18,17%. Ela dificulta a circulação das Pessoas com Mobilidade Reduzida no bloco. A Foto 4 da Figura 5.49 tem uma escada 209SAE1 sem corrimão, com largura 3,73 m e espelhos irregulares variam entre 0,15 a 0,18 m, os pisos irregulares variam de 0,10 a 0,38 m. Em resumo, as rampas: 209SAR1, 209SAR2 e escada 209SAE1 na quadra 209 do bloco A não possibilitam a circulação das Pessoas com Mobilidade Reduzida, pois falta corrimão e as inclinações das rampas (código 209SAR1) e (código 209SAR2) são mais elevadas do que prevê a ABNT NBR 950.

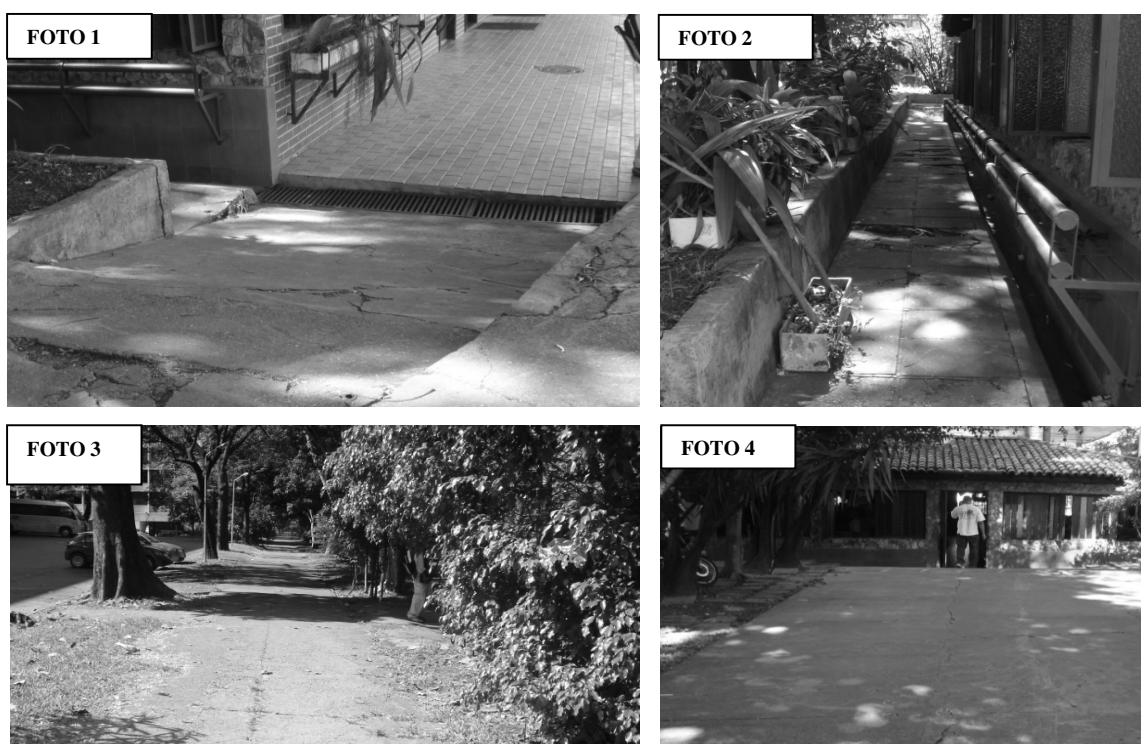
A rampa 209SAR3 tem inclinação de 25,48% e não tem corrimão. O patamar desta rampa não é integrado, pois tem elevação de piso que varia entre 0,04 a 0,1 m (Foto 1 da Figura 5.50). O acesso (K) localizado na parte Oeste ao Bloco B está cheio de buracos, com lixo no meio do acesso e falta manutenção ao redor (Foto 2 da Figura 5.50). O acesso B é considerado como calçada de pedestres, com concretos quebrados e cheio de rachaduras (Foto 3 da Figura 5.50). O acesso (C) é integrado com o restaurante (Foto 4 da Figura 5.50). Sendo assim, a rampa e o acesso K dificultam o trânsito de Pessoas com Mobilidade Reduzida.

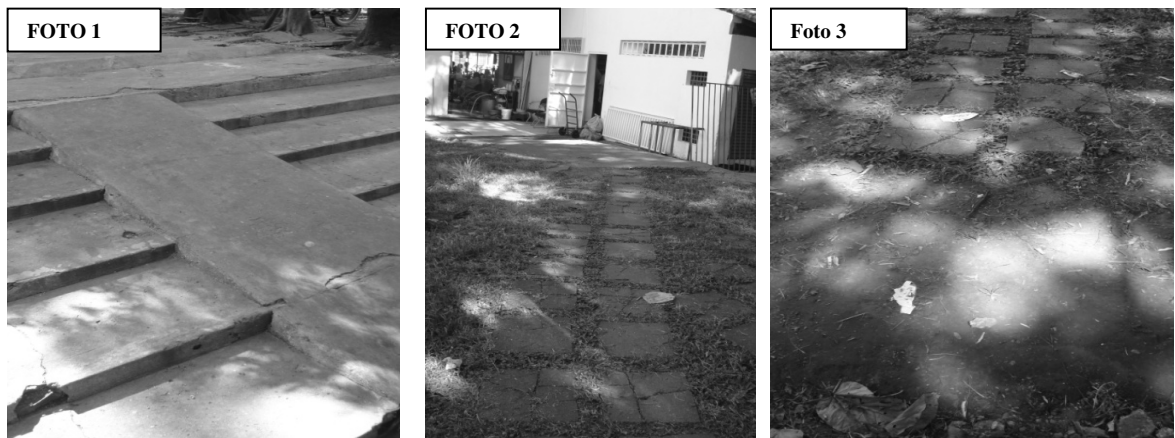
A escada 209SAE2 tem 5 degraus com a largura irregular de 0,62 a 2,64 m. Os espelhos e pisos são irregulares: 0,06 a 0,1 m e 0,50 m a 0,52 m (Foto 1 da Figura 5.51). A rampa 209SAR4 com inclinação de 19,5% e está localizada no meio das escadas. O acesso K tem cerâmicas quebradas com a largura de 0,34 m (Foto 2 da Figura 5.51). O acesso (D) tem cerâmicas quebradas e desorganizadas (Foto 3 da Figura 5.51). A escada, a rampa e os acessos são inadequados para Pessoas com Mobilidade Reduzida.

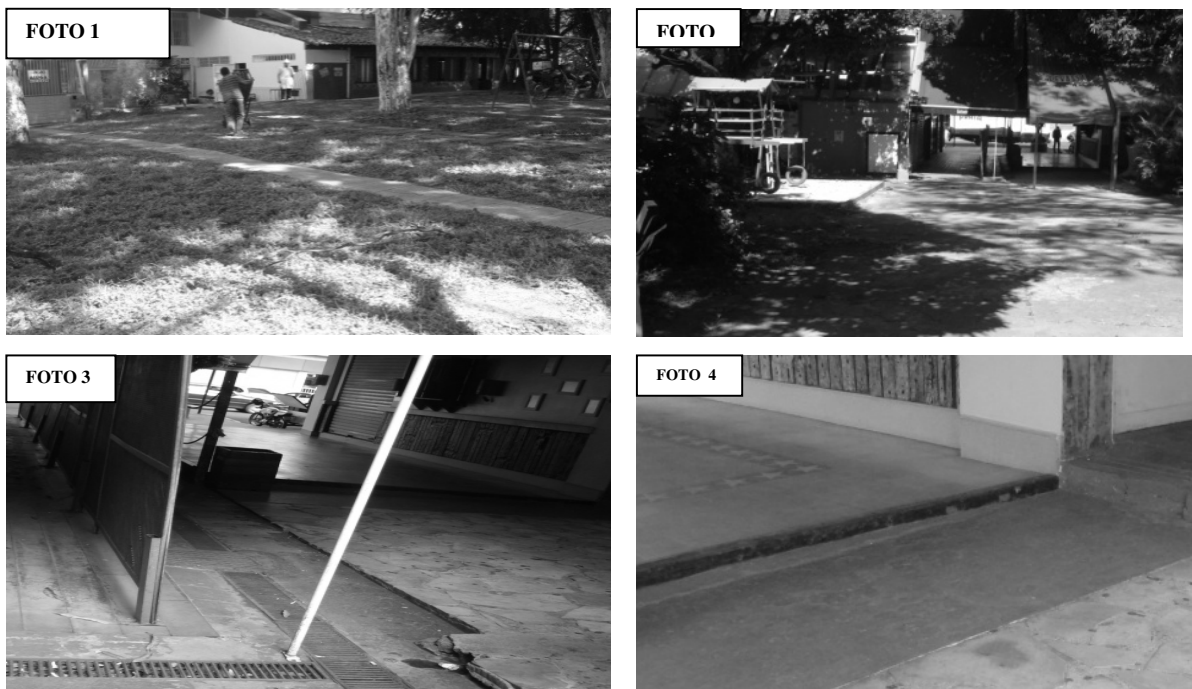
Figura 5.52- Foto 1, acesso (E); Fotos 2, 3 e 4, acesso (F)

O acesso E tem 0,56 m de largura, com cerâmicas de pequenas. O acesso dificulta a movimentação de Pessoas com Mobilidades Reduzidas e também as outras pessoas como pode ser visto na Foto 1 da Figura 5.52. Quanto ao acesso F, há elevação de piso de 0,07 m, sendo que o acesso é dividido em duas partes e no meio tem buraco. O acesso não possibilita a circulação livre das Pessoas com Mobilidade Reduzida, como pode ser observado nas Fotos 2, 3 e 4 da Figura 5.52. Resumido, no gargalo do Bloco A da quadra 209 do Comércio Local Sul falta manutenção e os acessos não são integrados com a calçada do bloco.
