**ANÁLISE DAS CONDIÇÕES DE ACESSIBILIDADE PARA PESSOAS
COM MOBILIDADE REDUZIDA NOS COMÉRCIOS LOCAIS DO
PLANO PILOTO DA CIDADE DE BRASÍLIA**

DISSERTAÇÃO DE MESTRADO EM TRANSPORTES

**PUBLICAÇÃO: T.DM – 023 /2012
BRASÍLIA/DF: SETEMBRO-2012**

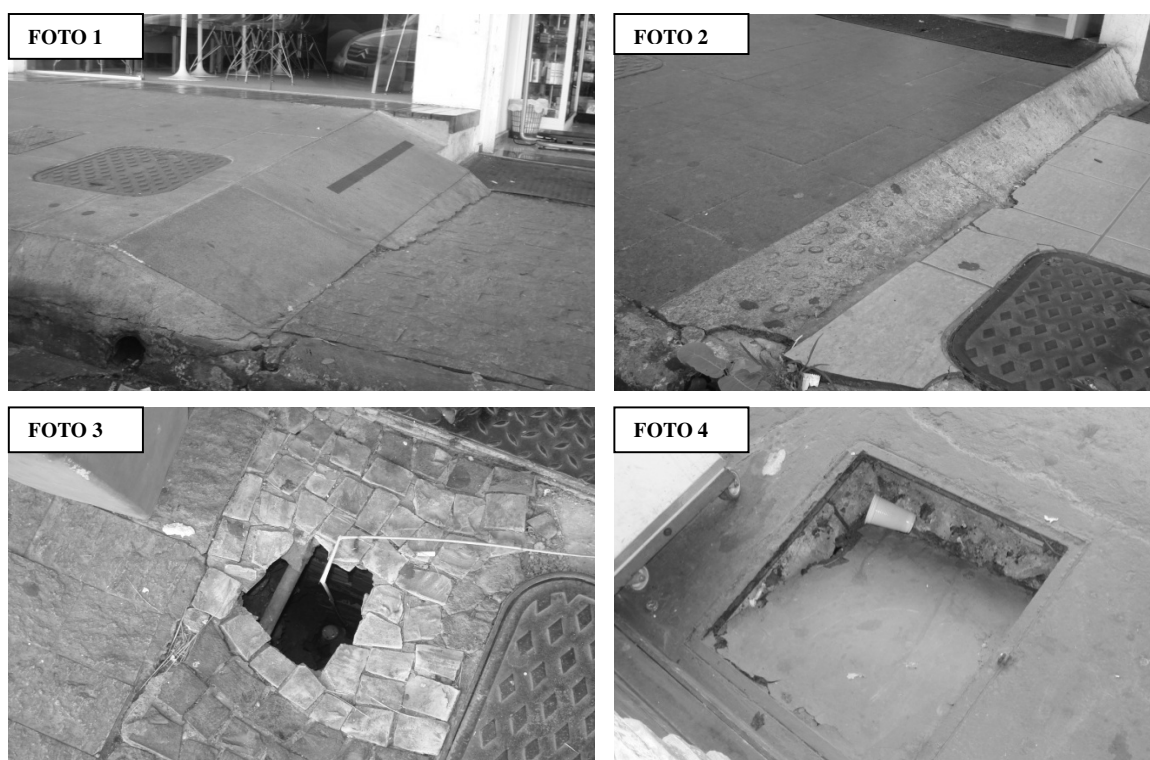
Figura 5.53: Foto 1 e 2, rampas 209SBR1 e 209SBR2; Fotos 3 e 4, calçada de bloco

As rampas 209SBR1 e 209SBR2 são localizadas na calçada de bloco B, a 209SBR1 tem inclinação de 21,80%. A 209SBR2 tem inclinação superior a 1%, com larguras irregulares que variam de 0,20 a 0,30 m. A calçada de bloco está cheia de buracos (Fotos 3 e 4 da Figura 5.53). O acesso na calçada do bloco é difícil para as Pessoas com Mobilidade Reduzida, pois a calçada é cheia de buracos e a rampa (código 209SBR1) tem inclinação de 12%.

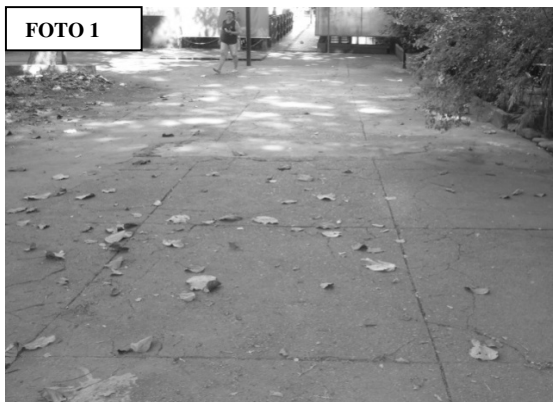
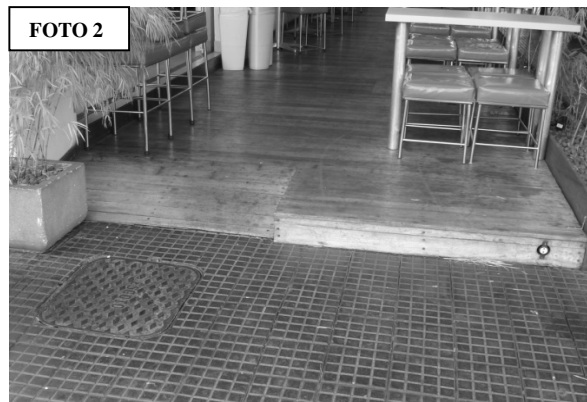
Figura 5.54- Foto 1, acesso (G); Foto 2, rampa 209SBR3

O acesso G localizado na parte Norte do bloco B é interligado com a calçada para pedestres. A rampa 209SBR3 tem inclinação de 25,48%, é de madeira, e está ligada com o restaurante que fica no meio de dois blocos B e C. Resumido, as Fotos das Figuras 5.54 mostram falta de manutenção na calçada do bloco B e duas rampas que dificultam o acesso para PMR.

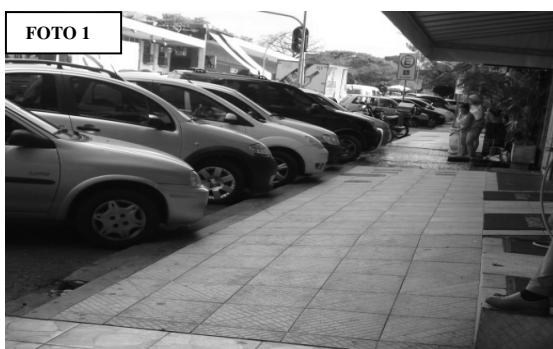
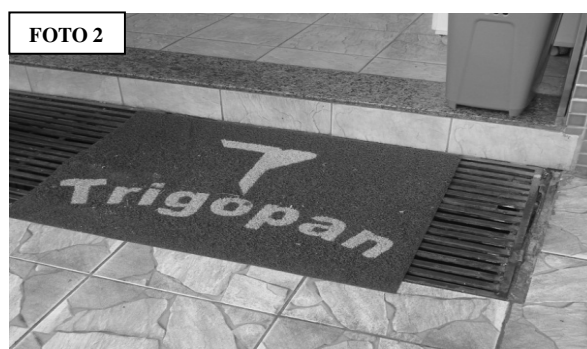
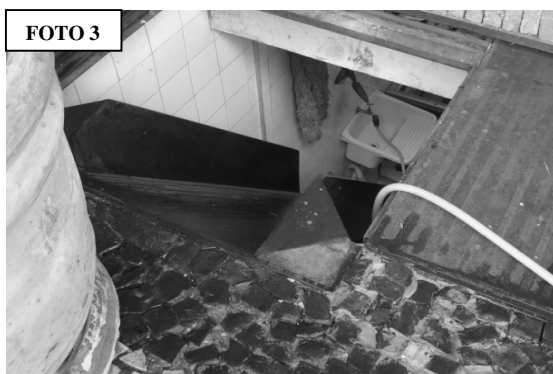
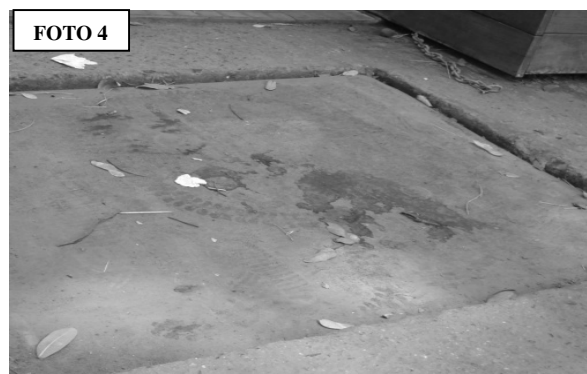
Figura 5.55- Fotos 1 e 2, vista da calçada frontal ao estacionamento; Foto 3 e 4, buracos

Na parte vista do Bloco C, na calçada frontal ao estacionamento, existem buracos no meio da calçada (Foto 1 da Figura 5.55). Nas Fotos 2 da Figura 5.55 há um buraco escondido com carpete no meio da calçada do bloco. Nas Fotos 3 e 4 da Figura 5.55 têm buracos localizados na parte da calçada do bloco. Portanto, as condições da calçada dificultam o acesso para PMR.

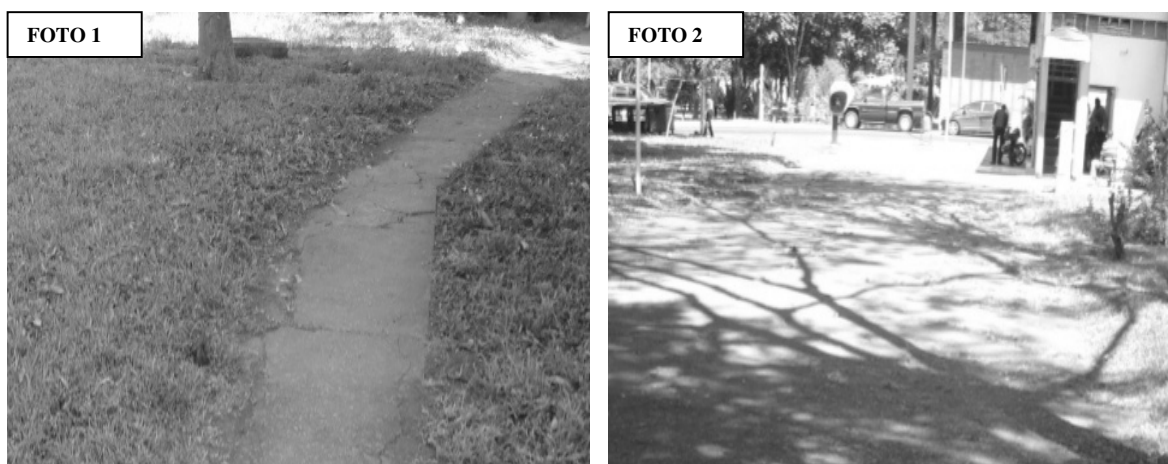
Figura 5.56- Foto 1, acesso (H); Foto 2, acesso (I)

O acesso H é integrado com bloco pela parte Norte. No meio do acesso há concretos quebrados (Foto 2 da Figura 5.56). O acesso I passa pela parte Leste do bloco e é interligado com a parte frontal das lojas (Foto 2). Resumido, através da Figura 5.56, do bloco C, os dados mostram que o bloco C tem falta de manutenção na calçada e as condições da acessibilidade para Pessoas com Mobilidade Reduzida são precárias.

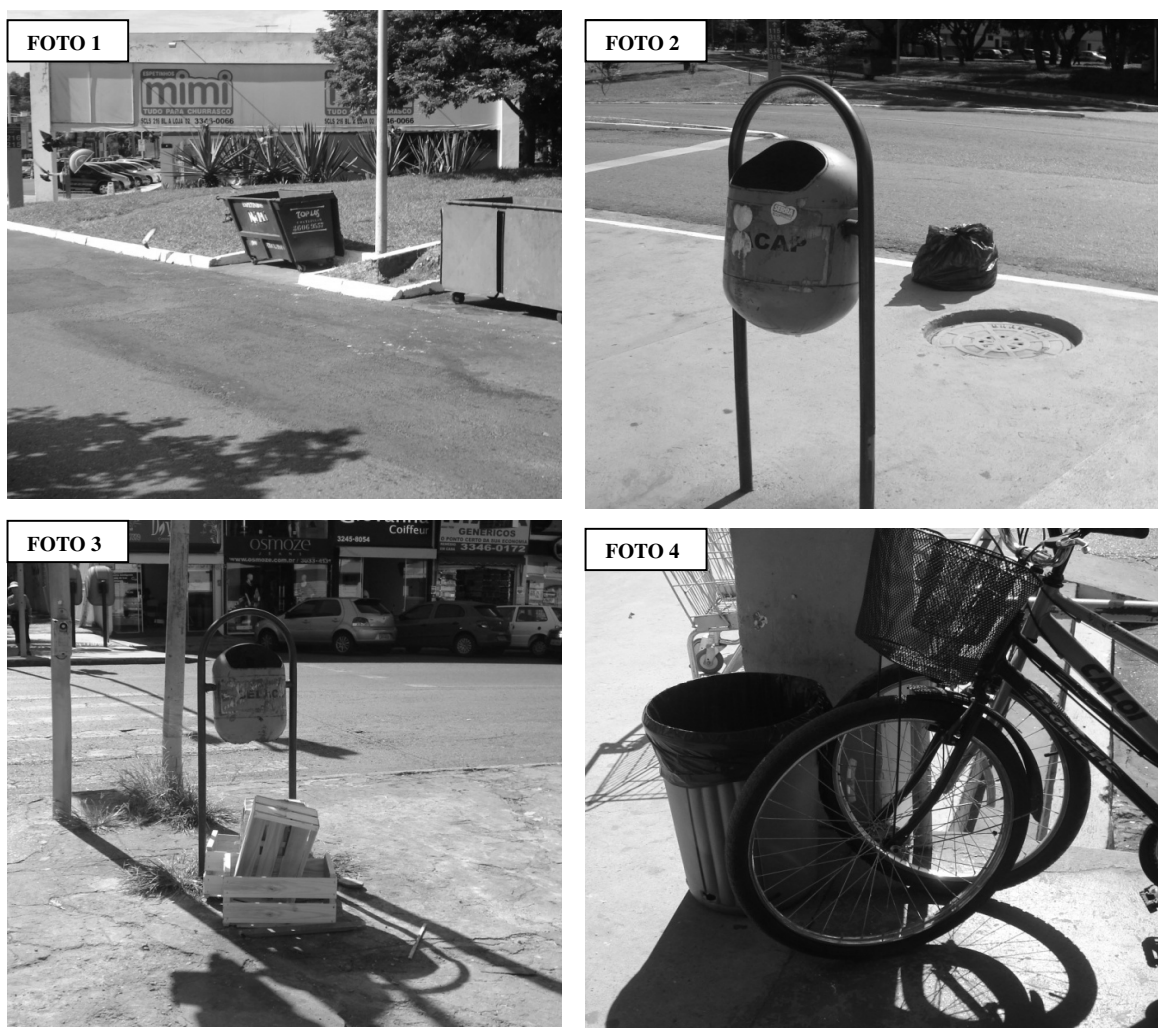
Figura 6.3- Fotos 1, 2, 3 e 4, lixeiras da quadra CLS

As lixeiras são localizadas na parte frontal dos blocos. A Foto 1 da Figura 6.3 mostra lixeira quebrada e falta de manutenção. A Foto 2 da Figura 6.3 mostra uma pequena lixeira sem manutenção e sacos de lixo depositados na calçada. A Foto 3 da Figura 6.3 mostra lixo no chão devido à impossibilidade de uma lixeira pequena dar conta do lixo da quadra. A Foto 4 da Figura 6.3 mostra lixeira de plástico e as bicicletas. Resumido, a limpeza das lixeiras não é frequente, faltando e exalando mau cheiro.

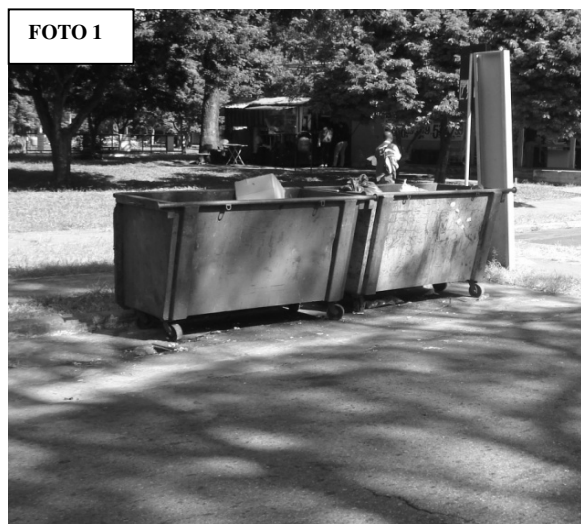
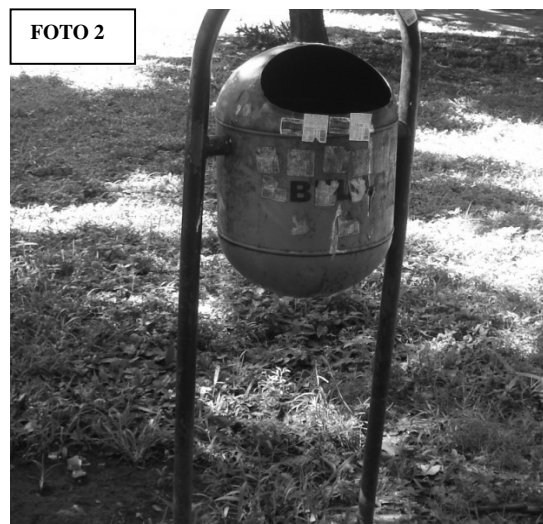
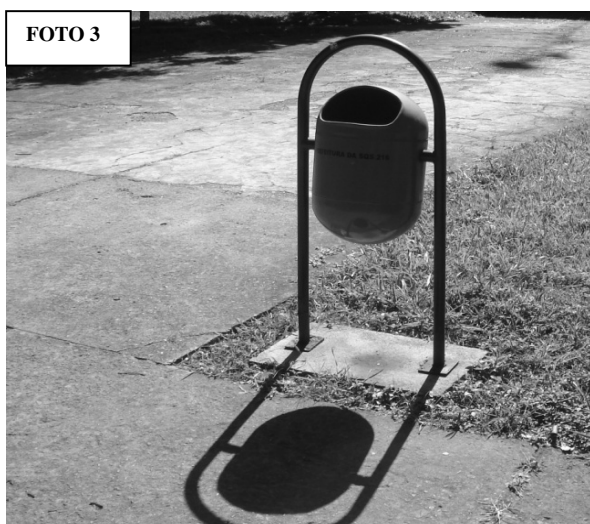
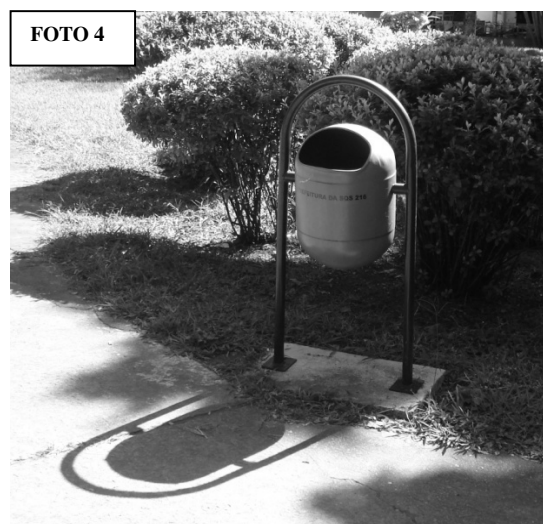
Figura 6.4: Foto 1, 2, 3 e 4, lixeiras da quadra CLS

A lixeira está constantemente cheia de lixos e falta manutenção. Esta lixeira fica no início da quadra com condições precárias (Foto 1 da Figura 6.4). Enquanto as lixeiras das Fotos 2, 3 e 4 da Figura 6.4 têm as mesmas dimensões, falta de manutenção e mau cheiro.

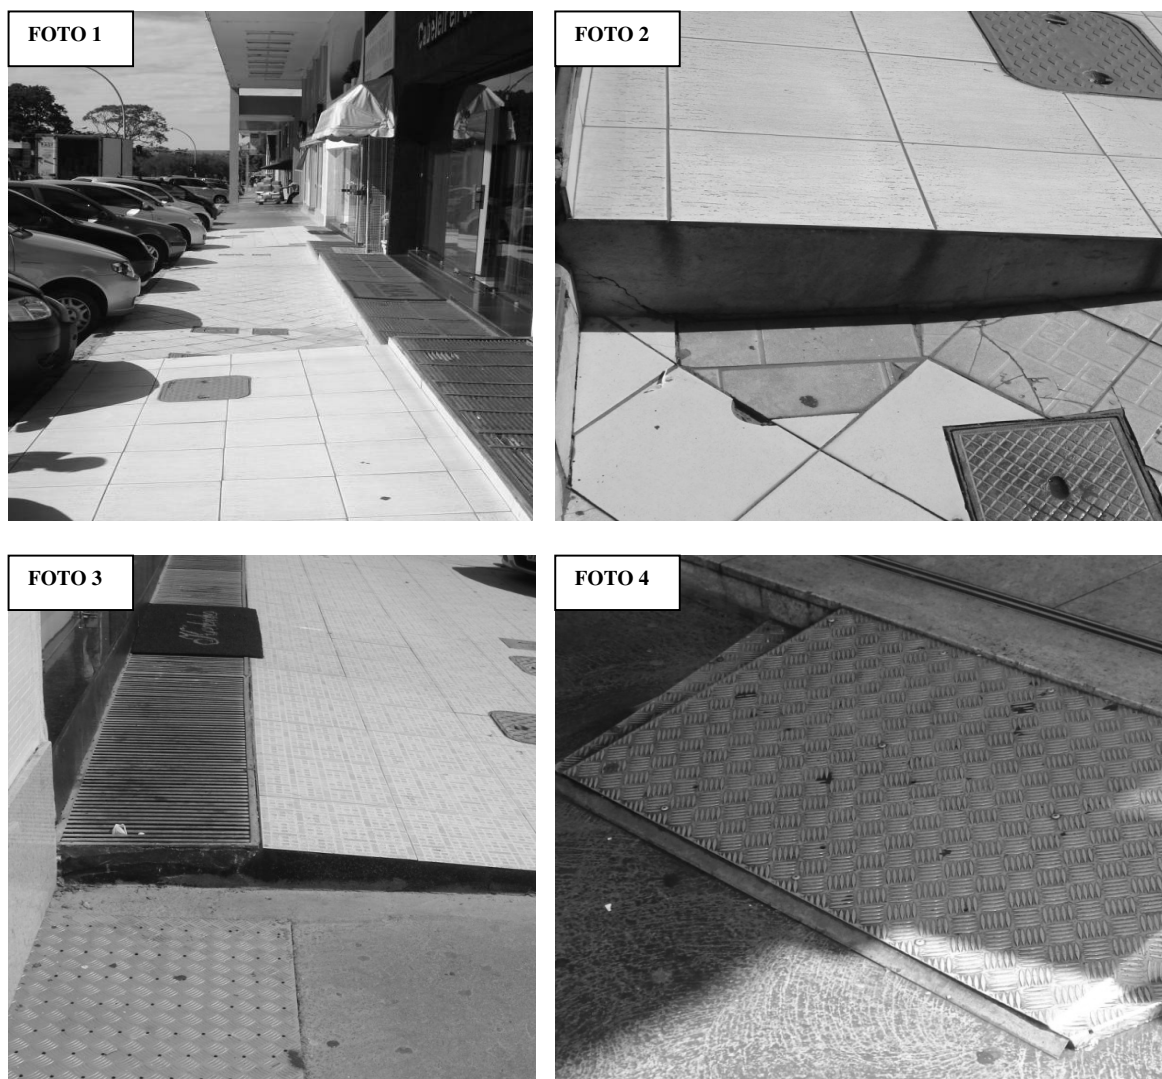
Figura 6.5- Foto 1, vista frontal da calçada interna do Bloco A; Foto 2, rampa 216SAR1, Foto 3, rampa 216SAR2; Foto 4, rampa 216SAR3

A parte frontal da calçada do bloco tem a inclinação de 6,99% e existem grades que ficam ao redor da calçada de bloco (Foto 1 da Figura 6.5). As Fotos 2 e 3 da Figura 6.5 mostram as rampas 216SAR1 com inclinação de 11,57% e 216SAR2 com inclinação de 5,41%. Quanto à rampa 216SAR3, esta tem inclinação de 13,69%, não havendo corrimão, com largura de 1,42 m, comprimento 0,63 m. A rampa 216SAR4 tem inclinação de 6,99%, metálica e sem corrimão, localizada defronte à porta de uma loja. O acesso no local é muito difícil para quem

tem deficiência física, tais como cadeirantes, pessoas com carrinho de bebê, idosos e deficientes visuais.

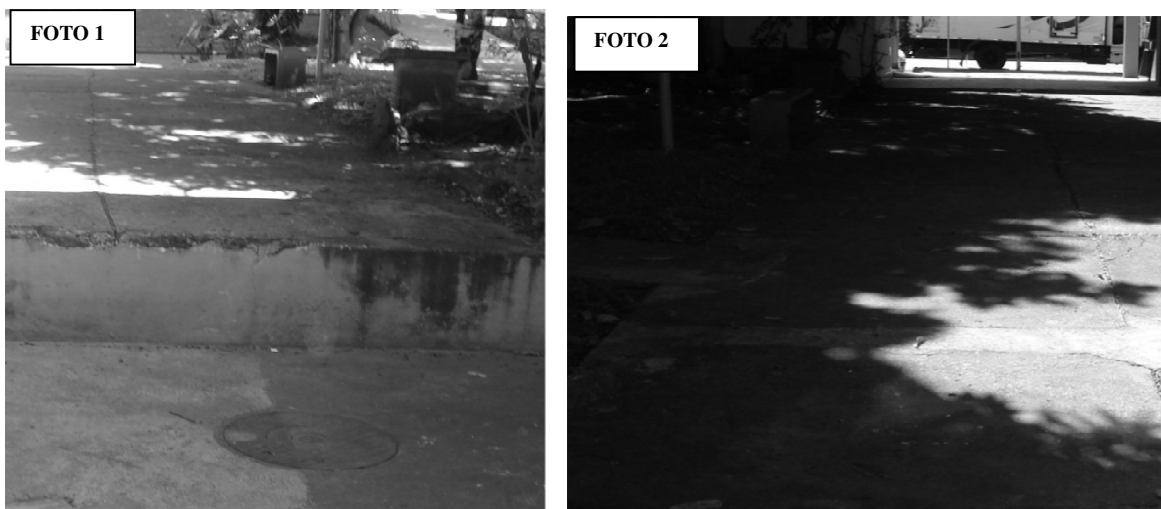
Figura 6.6- Foto 1, acesso (I); Foto 2, acesso (G)

O acesso (I) localizado na parte do fundo (Norte) deste bloco tem meio fio de 0,50 m, que praticamente impossibilita o acesso às PMR (Foto 1 da Figura 6.6). O acesso G tem piso de concreto quebrado (Foto 2 da Figura 6.6).

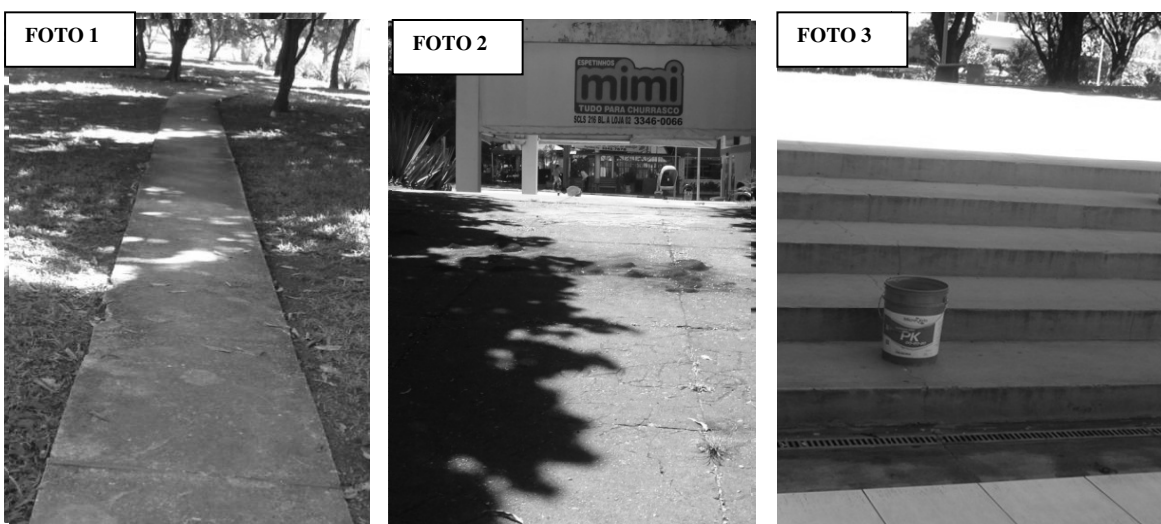
Figura 6.7- Foto 1, acesso (H); Foto 2, acesso (G), Foto 3, escada 216SAE1

O acesso H tem a inclinação de 5,24% com a largura de 1,00 m (Foto 1 da Figura 6.7). O acesso G é ligado com ao bloco. A escada (código 216SAE1) tem 6 degraus, sem corrimão e base integrada com o restaurante, o patamar está integrado com a calçada de pedestres, largura de 2,93 m, espelhos irregulares variando entre 0,17 a 0,19 m, com piso de 0,63 m. Em resumo, os acessos apresentam falta manutenção, antiderrapante nos degraus e elevação de meio fio. A largura das escadas deve ser estabelecida de acordo com o fluxo de pessoas, conforme ABNT NBR 9050.

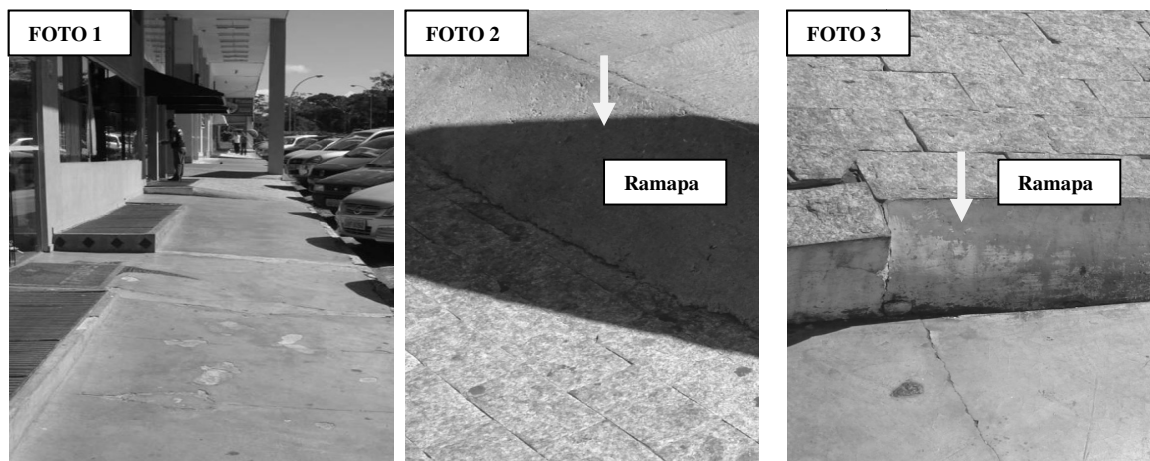
Figura 6.8- Foto 1, vista Sul da calçada de Bloco; Foto 2 e 3, rampas 216 SBR1 e 216SBR2

A calçada fica em frente ao estacionamento como mostra a Foto 1 da Figura 6.8. As rampas 216SBR1 com a inclinação de 11,57% e 216SBR2 com a inclinação de 11,57% ficam no meio da calçada de Bloco B, como pode-se observar nas Fotos 2 e 3 da Figura 6.8. Assim, esta parte do bloco está fora da ABNT NBR 9050.

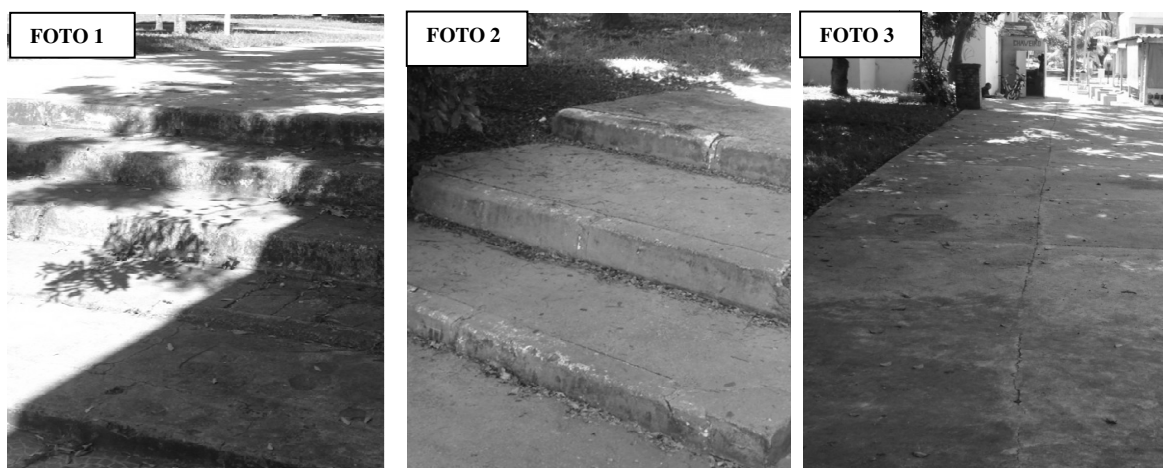
Figura 6.9- Foto 1 e 2, escadas 216SBE1 e 216SBE2; Foto 3, acesso (F)

As duas escadas 216SBE1 e 216SBE2 ficam na parte do fundo do bloco com dois acessos A e B. A escada 216SBE1 tem 4 degraus, falta corrimão, tem largura de 3,40 m, espelhos irregulares 0,3 a 0,22 m, pisos irregulares de 0,64 m a 0,90 m (Foto 1 da Figura 6.9). A escada 216SBE2 passa pelo acesso F separa o bloco B e Bloco C. Ela tem 2 degraus, falta corrimão, espelhos irregulares entre 0,13 a 0,18 m, pisos irregulares entre 0,67 a 0,97 m. Neste bloco, as escadas são diferentes entre si.

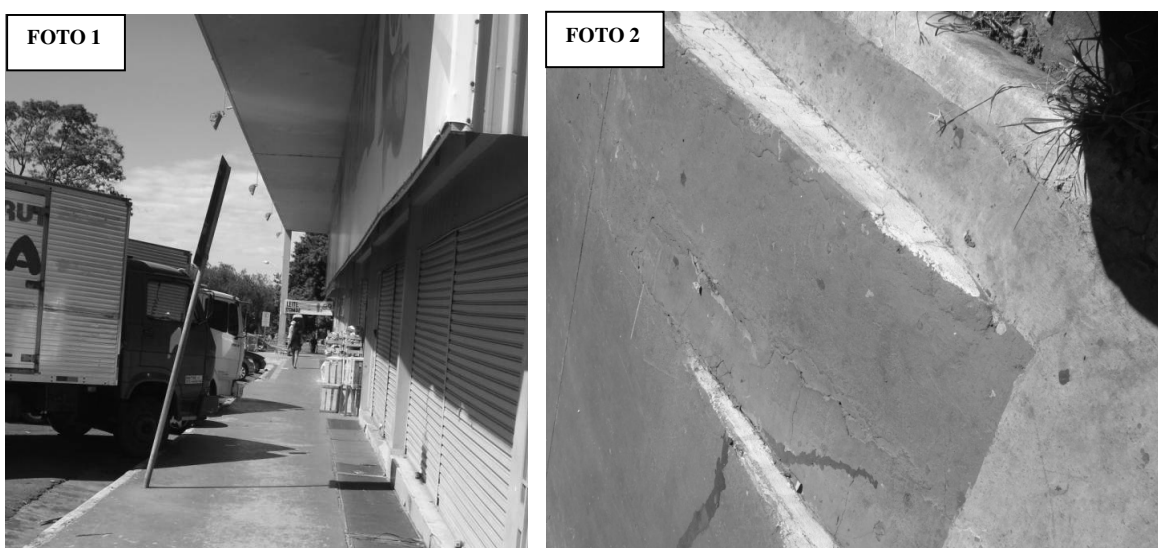
Figura 6.10- Foto 1, vista de calçada frontal; Foto 2, rampa 216SCR1

O Bloco C é integrado à calçada e na parte frontal do bloco encontra-se vaga para carga e descarga (Foto 1 da Figura 6.10). A rampa 216SCR1 fica na parte Sul do bloco, paralelamente com a rua que passa pelo meio de dois blocos. Esta rampa tem largura 0,60 m e comprimento 1,20 m (Foto 2 da Figura 6.10). Ela não tem corrimão. Segundo ABNT NBR 9050, a rampa deve ter uma escada com largura mínima de 1,20m; degraus com espelho entre 0,16 a 0,18 m, e piso entre 0,28 e 0,32 m.

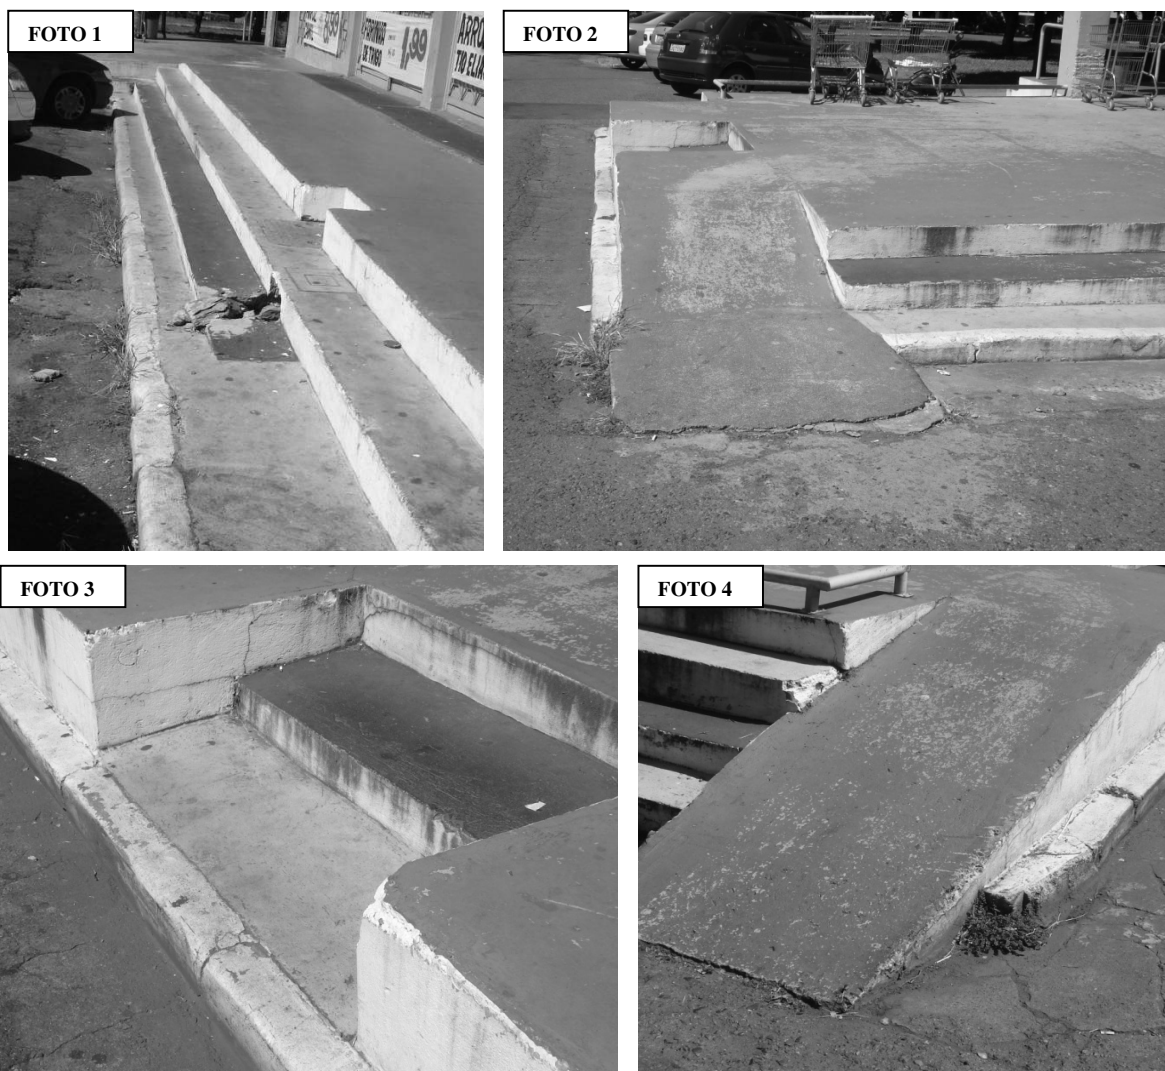
Figura 6.11- Foto 1, escada 216SCE1; Foto 2, Rampa 216SCR2; Foto 3, escada 216SCE3;
Foto 4, rampa 216SCR3

A escada 216SCE1 é localizada na frente de uma loja com 3 degraus, sem corrimão, com largura de 7,50 m, espelhos irregulares entre 0,09 a 0,20 m, pisos irregulares que variam entre 0,19 e 0,31 m (Foto 1 da Figura 6.11). A rampa 216SCR2 tem inclinação de 25,67% (Foto 2 da Figura 6.11). A escada 216SCE2 está localizada na parte frontal da pista principal (Sul), sem corrimão, base integrada com pista principal, o patamar integrado com loja, a largura de 1,47 m, os espelhos irregulares variam entre 0,12 a 0,21 m e os pisos variam entre 0,38 a 0,60 m (Foto 2 da Figura 6.11). A escada 216SCE3, localizada paralelamente com a pista principal, não tem corrimão (Foto 3 da Figura 6.11). A rampa 216SCR3 tem inclinação de 25,67% e está fora das normas da ABNT NBR 9050.

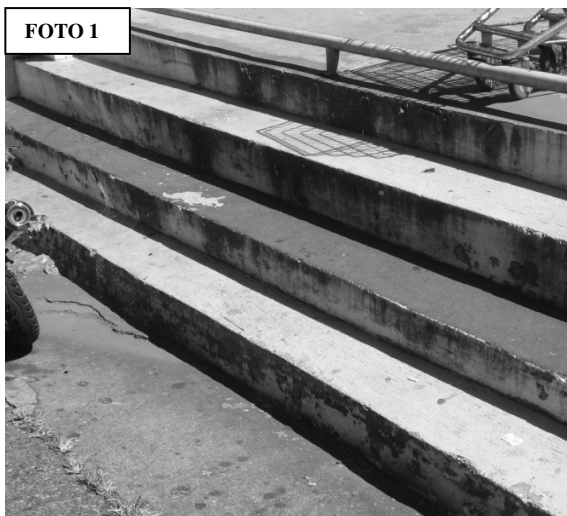
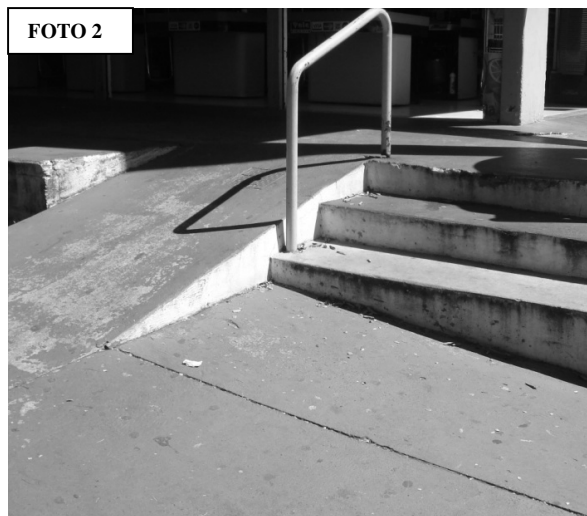
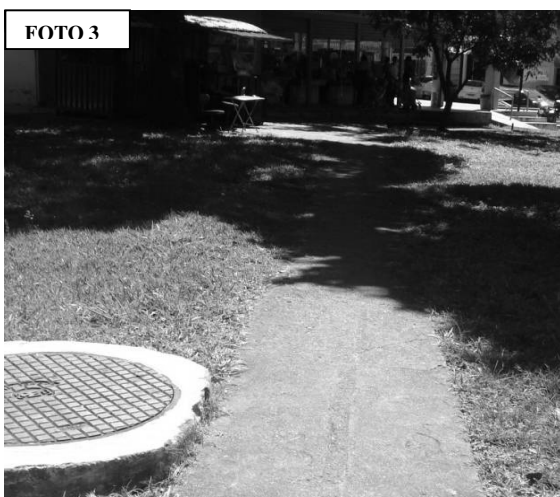
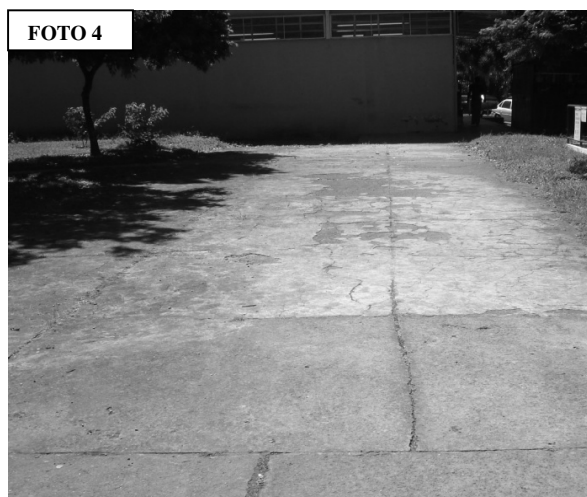
Figura 6.12- Foto 1, escada 216SCE4; Foto 2, Rampa 216SCR3 e escada 216SCE5; Foto 3, acesso (E); Foto 4, acesso (F)

A escada (código 216SCE4) é localizada em frente da loja, com uma barreira no patamar que não possibilita que as pessoas acessem a calçada de bloco. Ela tem os espelhos irregulares entre 0,12 a 0,23 m e os pisos irregulares entre 0,24 e 0,26 m (Foto 1 da Figura 6.12). A rampa 216SCR3 tem inclinação de 25,67% e falta corrimão. A escada 216SCE5 tem corrimão no lado esquerdo. Esta escada não tem medidas aceitáveis para ABNT NBR 9050 (Foto 2 da Figura 6.12). Os acessos (E) e (F) são localizados na parte Norte, ligados com calçada de pedestres e ao Bloco C. Os dois acessos não estão interligados com a parte frontal (Sul) do supermercado.

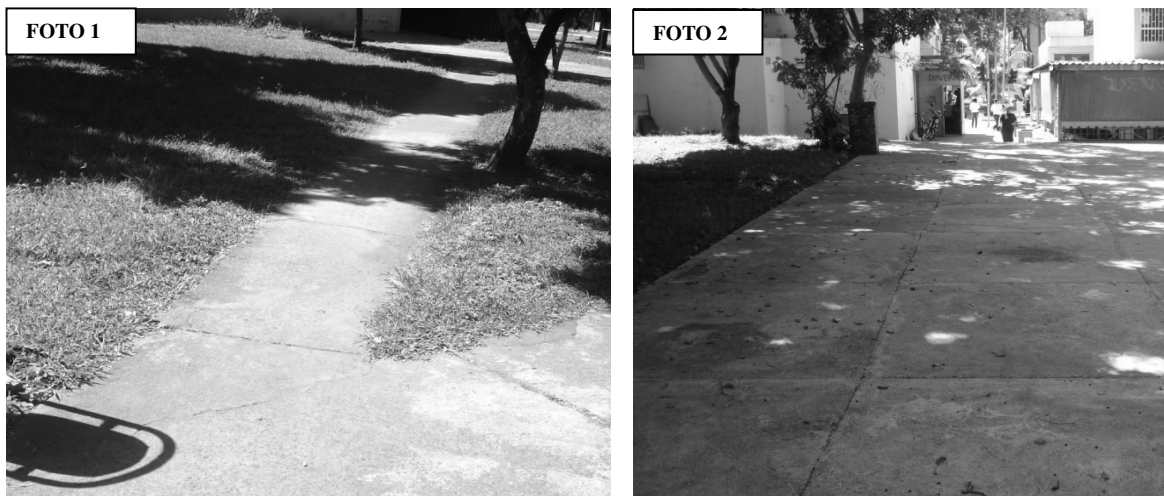
Figura 6.13: Foto 1, acesso (B); Foto 2, acesso (D)

Os acessos B e D são localizados na parte do fundo do Bloco C (Norte) integrados com a calçada de pedestres. Todavia, os acessos não estão ligados à calçada de bloco, como apresentado nas Fotos 1 e 2 da Figura 6.13.

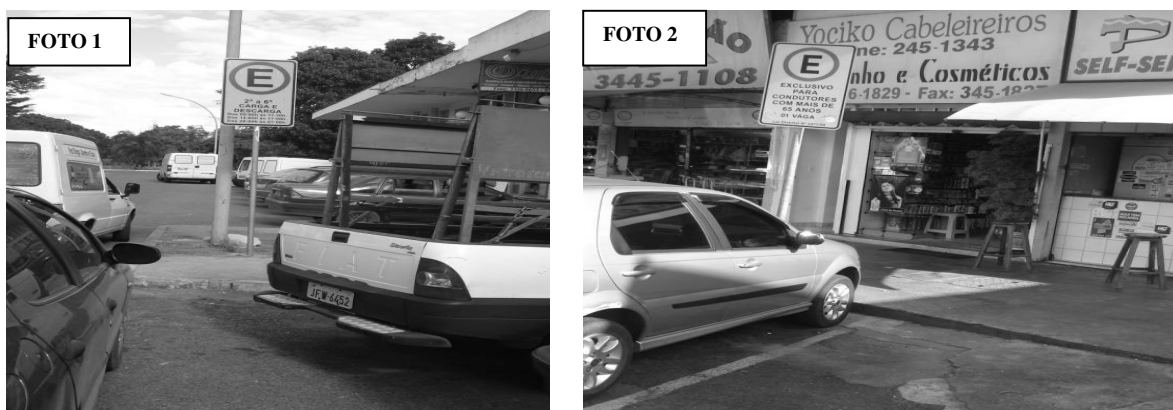
Figura 6.15- Foto 1, vaga (V) para carga e descarga; Foto 2, Vaga (V) para idoso

A vaga para carga e descarga localizada no estacionamento frontal é pequena e obriga caminhões a ocuparem o espaço da pista que fica congestionada. As Pessoas com Mobilidade Reduzidas encontram dificuldades para entrarem em suas vagas (Foto 1 da Figura 6.15). As

pessoas de terceira idade têm dificuldades no meio fio alto, devido à falta de rampa adequada para acessar a calçada do bloco (Foto 2 da Figura 6.15).

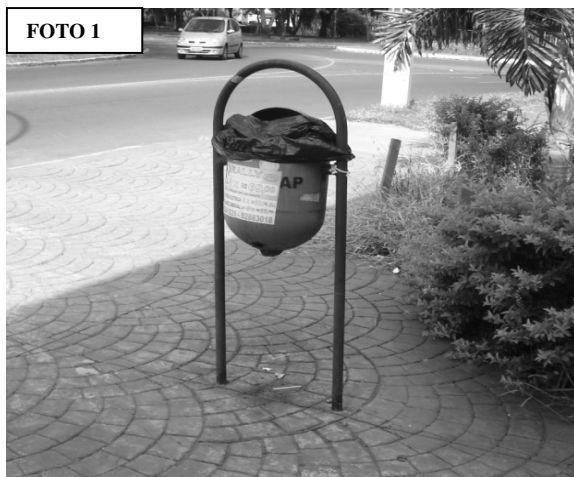
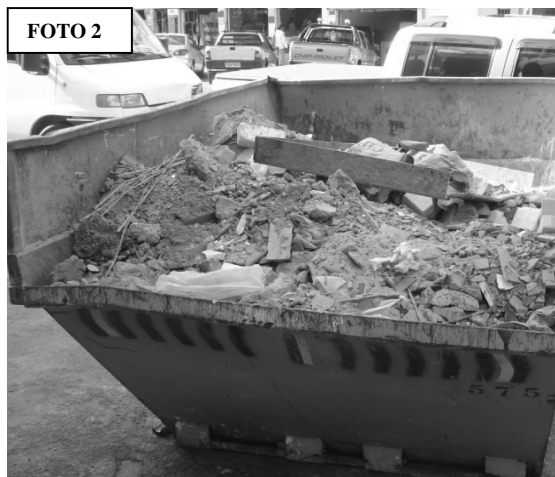
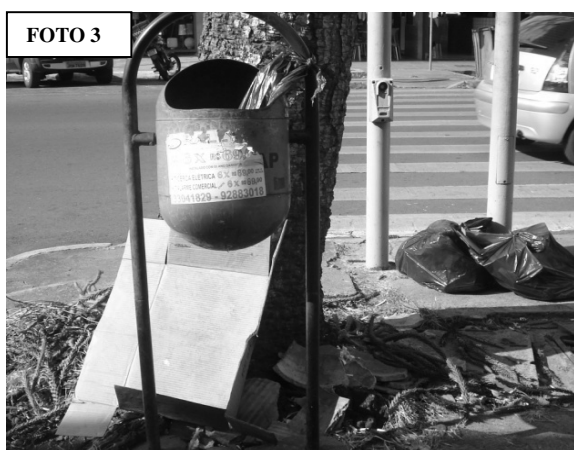
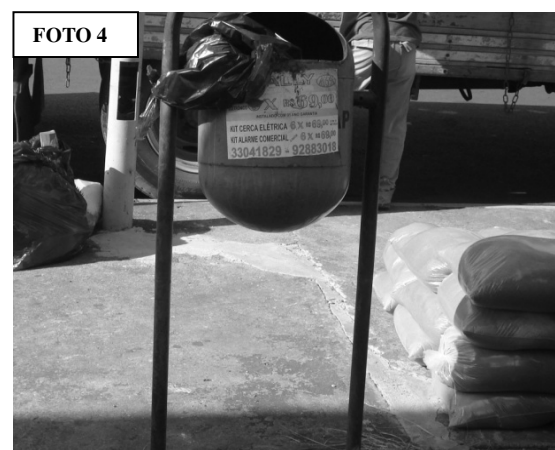
Figura 6.17: Foto 1, lixeira (L1); Foto 2, lixeira (L2); Foto 3, lixeira (L3); Foto 4, lixeira (L4)

A lixeira (L1) é localizada na parte frontal da pista, na calçada principal (Sul), sendo que o acesso é longe do Bloco A (Foto 1 da figura 6.17). A lixeira (L2) é localizada diante do Bloco A, cheia de concreto e falta de manutenção (Foto 2 da Figura 6.17). A lixeira (L3) localizada na frente do Bloco A não tem manutenção (Foto 3 da Figura 6.17). Na Foto 4 da Figura 6.17 a

lixeira (L4) também falta manutenção e está constantemente cheia de lixo (Foto 4 da Figura 6.17).

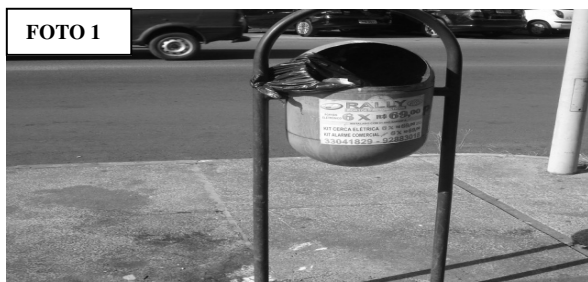
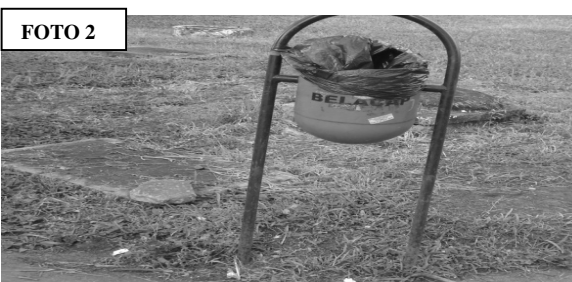
Figura 6.18- Foto 1, lixeira (L5); Foto 2, lixeira (L6)

As duas lixeiras (L5) estão localizadas em frente ao bloco C e sem sacos de lixo (Foto 1 da Figura 6.18). A lixeira (L6) está localizada entre dois Blocos C e D e (L2), longe do bloco, como mostra na Figura 6.18.

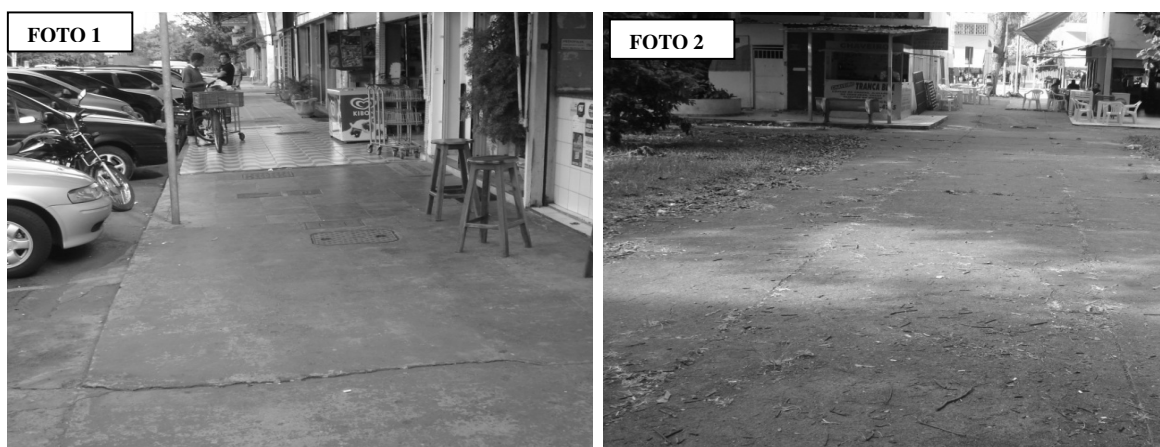
Figura 6.20- Foto 1, Vista da calçada frontal do Bloco A; Foto 2, acesso (H)

A Foto 1 mostra a parte frontal do bloco B com as cadeiras espalhadas na calçada e a vaga para idoso. A rampa 311SBR1 tem largura de 2 m e comprimento de 0,40 m, sem corrimão. É o único equipamento encontrado neste bloco (Foto 1 da Figura 6.20). O acesso H passa pela parte lateral Leste do Bloco A. Este acesso é ligado a calçada para pedestres. Ele ocupa a calçada do bloco e dificulta a circulação das pessoas, como pode ser observado na Figura 6.20.

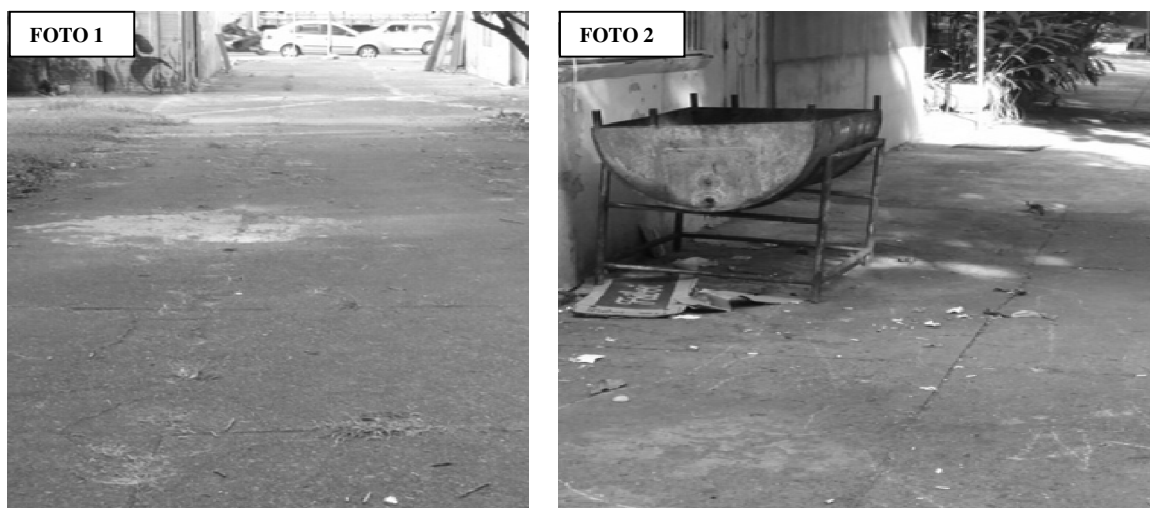
Figura 6.21- Foto 1, acesso (G); Foto 2, acesso (F)

O acesso (G) liga os blocos A e B, interligados com a calçada principal e com a calçada para pedestres (Foto 1 da figura 6.21). O acesso (F) é localizado na parte de fundo (Norte) e sujo. Tem uma churrascaria e embalagens de carvão que ficam jogados no chão, sem manutenção no acesso como apresenta a Foto 2 da Figura 6.21.

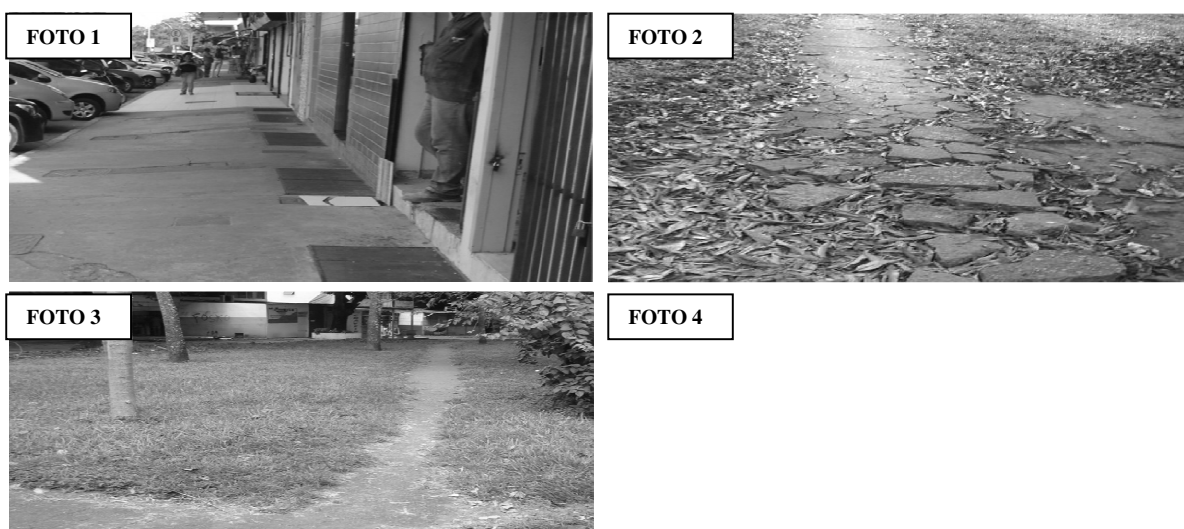
Figura 6.22- Foto 1, vista da calçada frontal do bloco (C); Fotos 2 e 3, acesso (E); Foto 4, acesso (D)

O Bloco C tem lojas que ficam na parte frontal. Ele não tem rampa, nem escada, como mostra a Foto 1 da Figura 6.22. Existe pequeno acesso (E) como mostram as Fotos 2 e 3 da Figura 6.22, com os concretos quebrados que dificultam a circulação das PMR pelo Bloco C (Figura 6.22). O acesso (D) é ligado com a calçada principal e a pista.

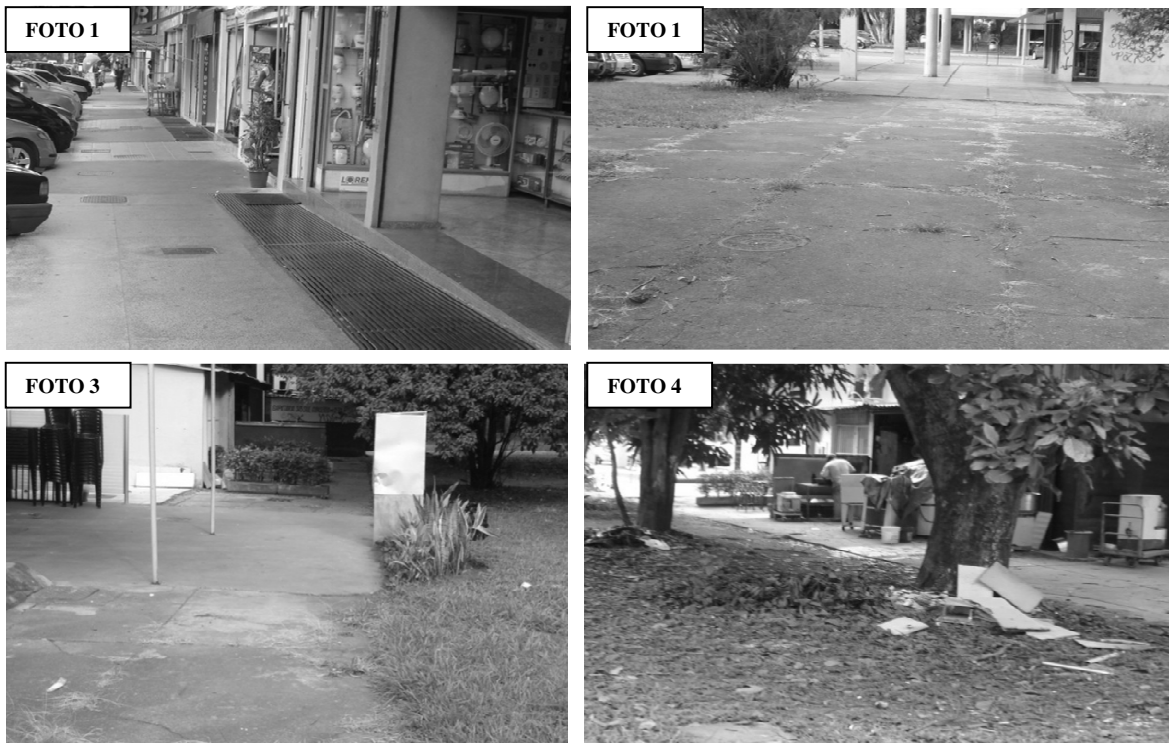
Figura 6.23- Foto 1, vista da calçada frontal do bloco (D); Fotos 2, 3 e 4, acessos

A calçada localizada na parte frontal da pista é acessível para Pessoas com Mobilidade Reduzida. O bloco precisa de rampa, de escada e outros equipamentos de acesso, como se observa na Foto 1 da Figura 6.23. Os acessos 2, 3 e 4 localizados na parte do fundo Bloco D são amplos e com a largura suficiente para circulação das pessoas com Mobilidade Reduzida.

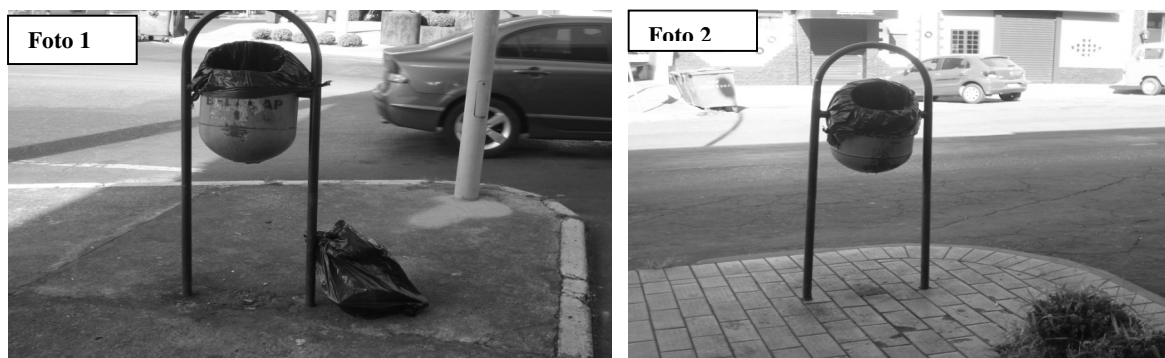
Figura 6.26- Foto 1: lixeira 1 (L1); Foto 2, lixeira (L2)

As duas lixeiras (L1) e (L2) estão localizadas em frente ao Bloco D, seu tamanho é pequeno, os lixos ficam fora por falta do espaço na lixeira, como mostra na Foto 1 da Figura 6.26.

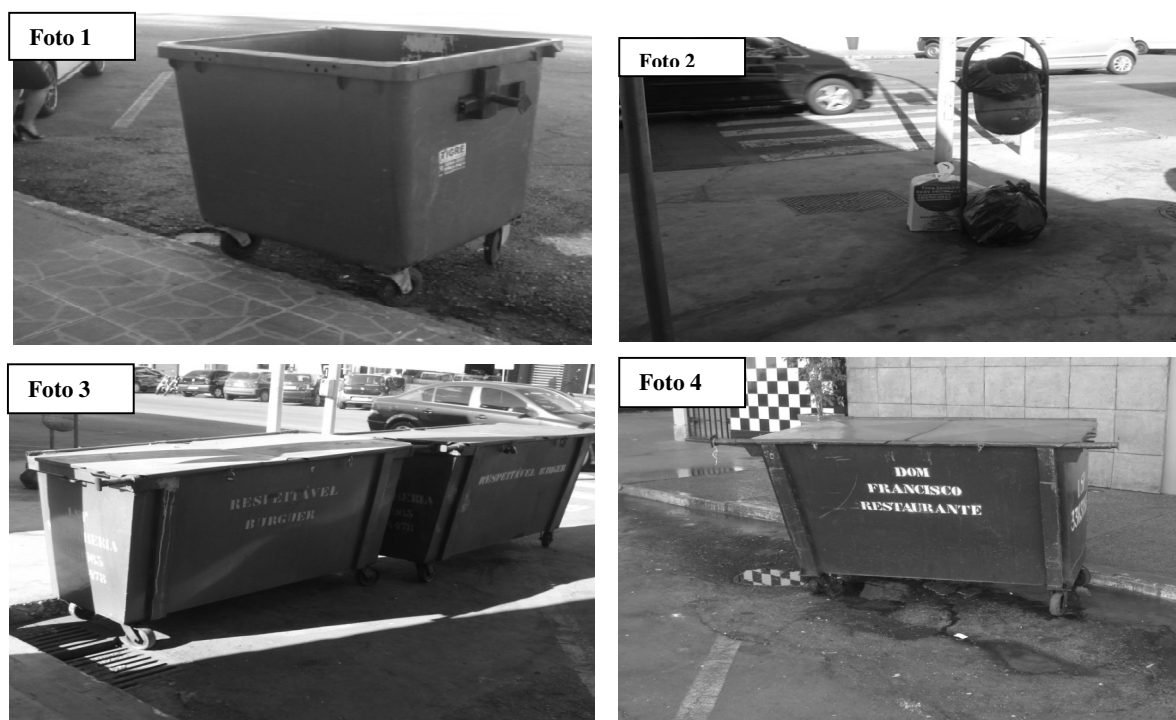
Figura 6.27: Foto 1, lixeira (L3); Foto 2, lixeira (L4). Foto 2, Foto 3, lixeira (L5); Foto 4, lixeira (L6)

As lixeiras L3 e L4 estão localizadas em frente do Bloco C (Foto 1 da Figura 6.27). A lixeira L4 tem tamanho pequeno, o que não possibilita entrar todo o lixo (Foto 2 da Figura 6.27). A L5 está localizada em frente ao Bloco B e a L6 fica entre Blocos A e B. Elas estão constantemente sujas, cheias de lixos e falta manutenção. A localização das lixeiras dificulta a locomoção das PMR.

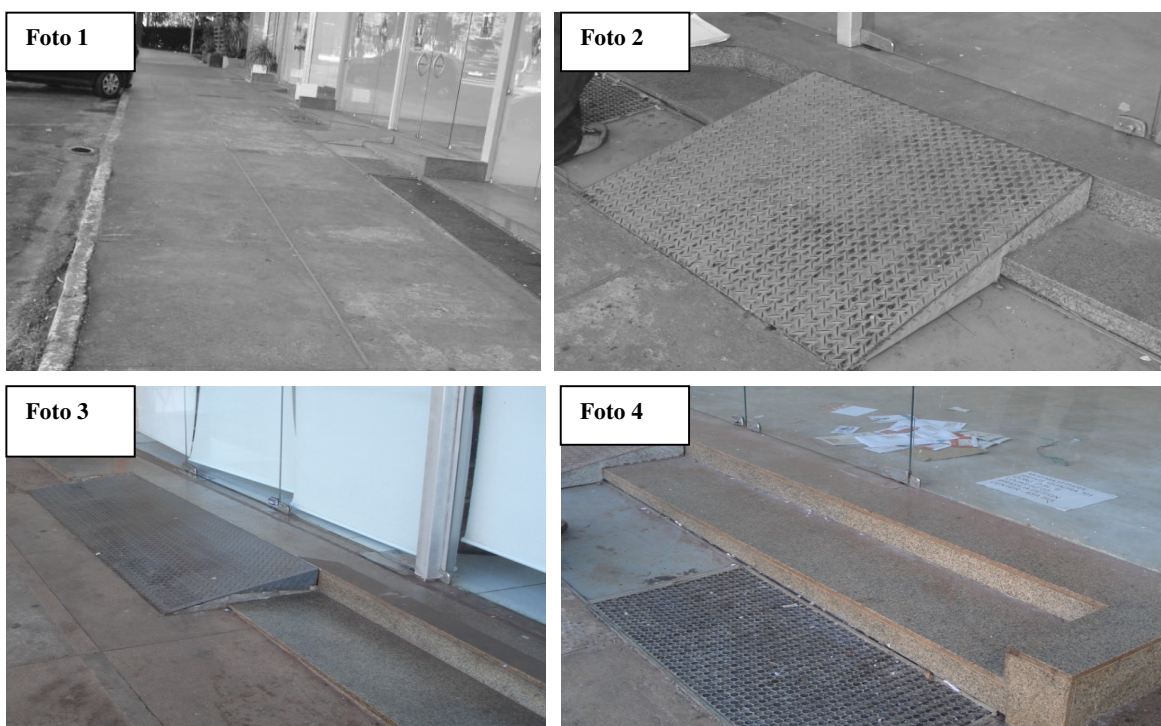
Figura 6.28: Foto 1, Vista da calçada frontal; Fotos 2 e 3, rampas 402SAR1 e 402SAR2; Foto 4, escada 402SAE1

Na calçada frontal do bloco tem lojas e o estacionamento público. Há três rampas e duas escadas (Foto 1 da Figura 6.28). As rampas 402SAR1 e 402SAR2 estão localizadas no Bloco A. A 402SAR1 tem largura de 1,14 m, comprimento de 0,90 m e inclinação de 17,32%. Enquanto a 402SAR2 tem largura de 2,10 m, comprimento de 0,60 m e inclinação de 21,62% (Fotos 1 e 2 da Figura 6.28). A escada 402SAE1 tem 1 degrau, falta corrimão, a base é integrada à calçada do bloco, tem largura de 2,25 m, espelhos irregulares que variam entre 0,07 a 0,13 m, piso 0,36 m. Para a ABNT NBR 9050 a dimensão do espelho de degraus isolados deve ser inferior a 0,18 m e superior a 0,16 m. Para degraus isolados recomenda-se que possuam espelho com altura entre 0,15 m e 0,18 m.
