**ANÁLISE DAS CONDIÇÕES DE ACESSIBILIDADE PARA PESSOAS
COM MOBILIDADE REDUZIDA NOS COMÉRCIOS LOCAIS DO
PLANO PILOTO DA CIDADE DE BRASÍLIA**

DISSERTAÇÃO DE MESTRADO EM TRANSPORTES

**PUBLICAÇÃO: T.DM – 023 /2012
BRASÍLIA/DF: SETEMBRO-2012**

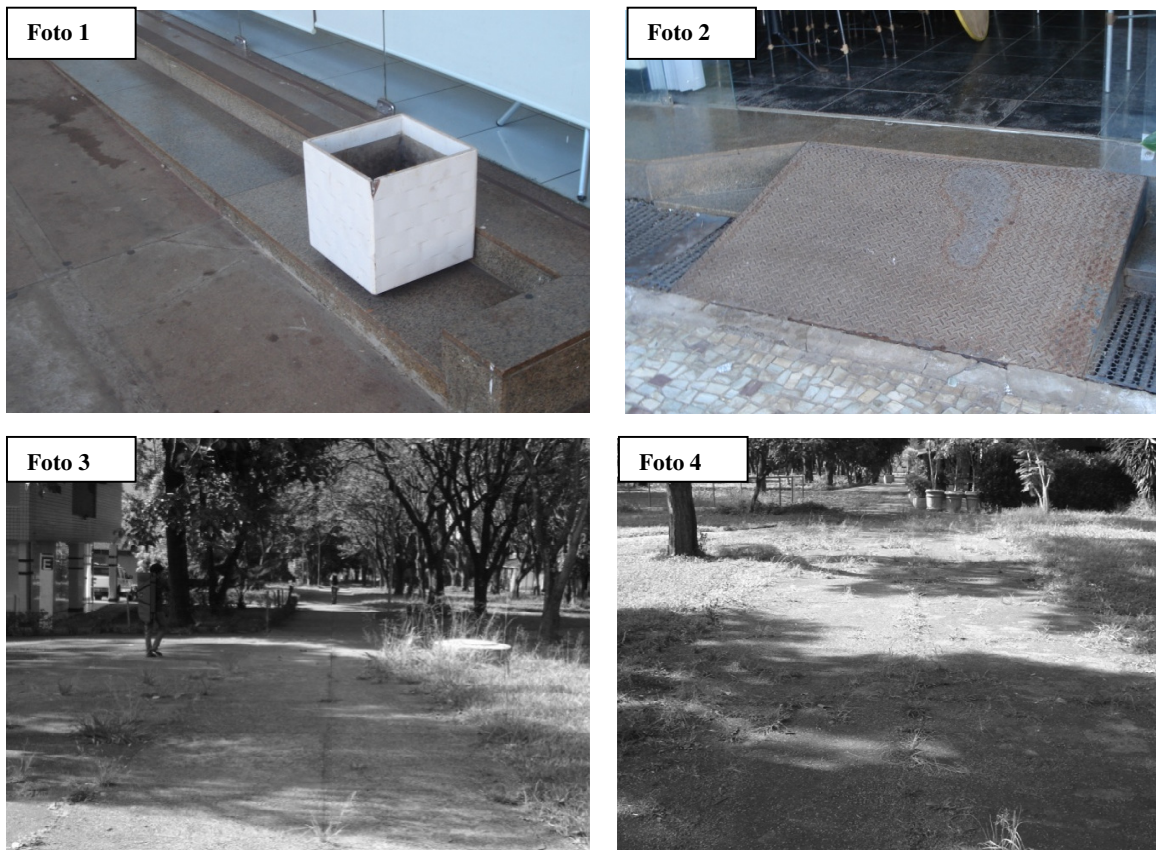
Figura 6.29- Foto 1, escada 402SAE2; Fotos 2, rampas 402SAR3; Fotos 3 e 4, acessos (E) e (C)

A escada 402SAE2 tem 2 degraus sem corrimão (Foto 1 da Figura 6.29). A rampa 402SAR3 falta corrimão (Foto 2 da Figura 6.29). Há calçada de pedestres com largura de 3 metros (Fotos 3 e 4 da Figura 6.29).

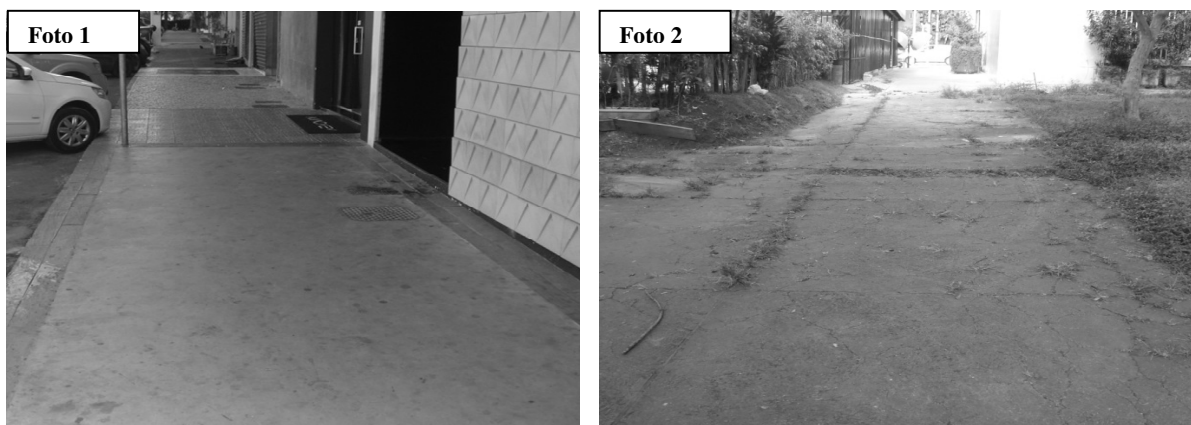
Figura 6.31- Foto 1, vista da calçada frontal; Foto 2, acesso (G)

A calçada frontal ao Bloco B tem estacionamento público, como mostra a Foto 1 da Figura 6.31. O acesso (G) liga o Bloco B e o Bloco C, como pode ser observado na Foto 2 da Figura 6.31. O acesso G não tem manutenção e o concreto está quebrado.

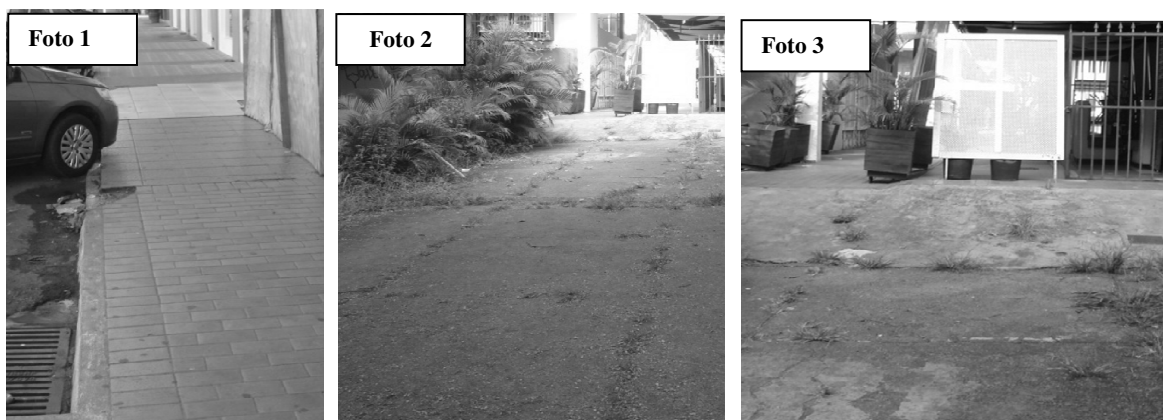
Figura 6.32- Foto 1, vista da calçada frontal; Fotos 2 e 3, acesso (H)

A calçada frontal ao Bloco C é paralela à pista e à quadra SQN 403. Tem estacionamento (Foto 1 da Figura 6.32). O acesso H une dois blocos C e D. Este acesso não é interligado com as partes frontais das lojas (Fotos 2 e 3 da Figura 6.32). No Bloco C falta rampa e escada para as Pessoas com Mobilidades Reduzidas.

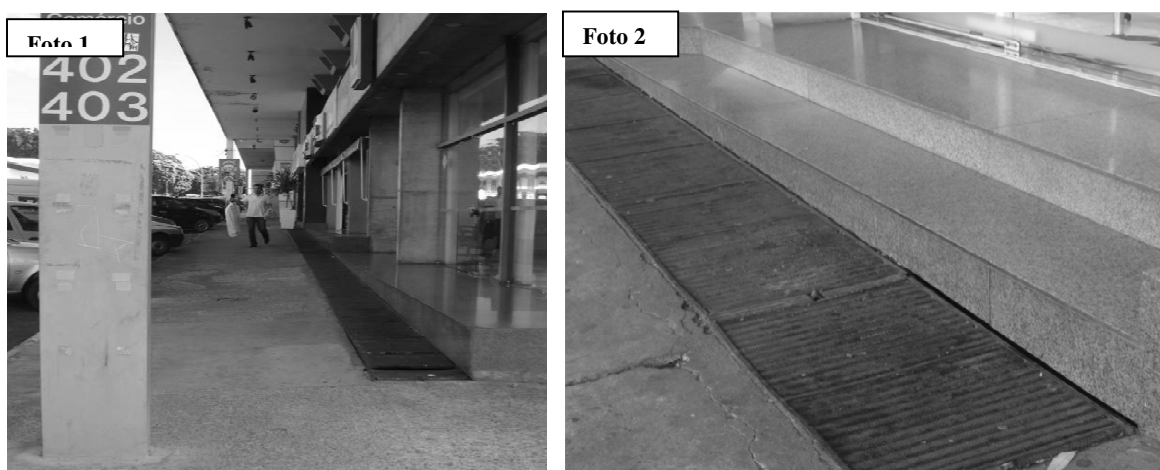
Figura 6.33- Foto 1, vista da calçada frontal; Fotos 2, escada 402SDE1

Na calçada frontal do Bloco D há uma placa da quadra 402 e 403. A entrada de cada loja tem grade no piso (Foto 1). A escada 402SDE1 tem 1 degrau, com piso em cerâmica, falta corrimão, a base integrada com a grade, o patamar integrado com a loja, largura é de 4 m, espelhos irregulares entre 0,10 a 0,24 m, o piso de 0,35 m.

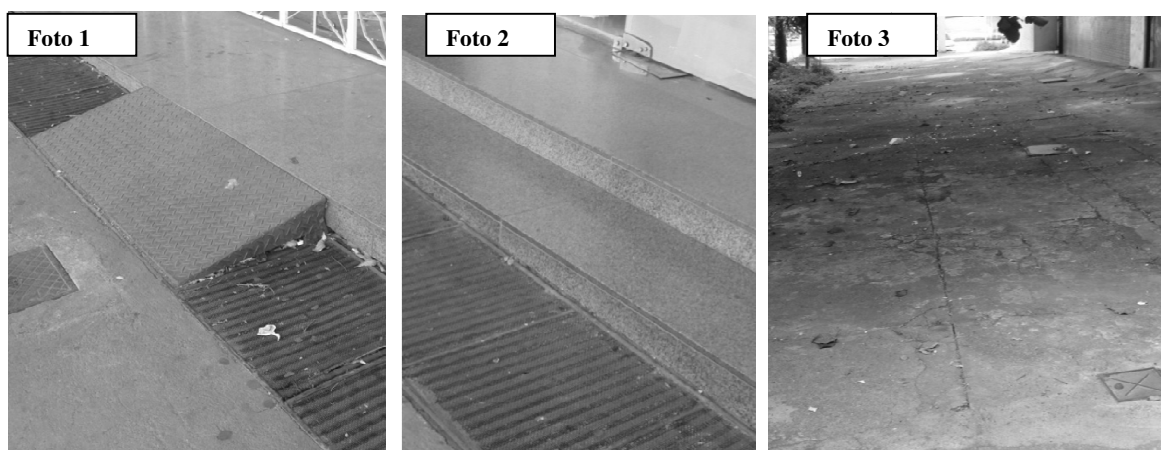
Figura 6.34: Foto 1, rampa 402SDR1; Fotos 2, Escada 402SDE2; Foto 3, acesso (I)

A rampa 402SDR1 tem largura de 1,22 m e comprimento de 0,50 m (Foto 1 da Figura 6.34). A escada 402SDE2 não tem corrimão, com largura de 3,10 m, espelhos irregulares que variam entre 0,03 a 0,13 m, piso 0,36 m, falta de antiderrapante (Foto 2 da Figura 6.34). O acesso (I) tem falta de manutenção, pisos estão quebrados, como apresenta a Foto 3 da Figura 6.34.
