**ESTUDO DO DESEMPENHO OPERACIONAL E DE
SEGURANÇA EM HELIPONTOS ELEVADOS SOB O
ENFOQUE DA MANUTENÇÃO PREDIAL – UMA
CONTRIBUIÇÃO À INSPEÇÃO ESPECIALIZADA**

ALEXANDRE MAGNO DE CAMPOS DUTRA

DISSERTAÇÃO DE MESTRADO EM ARQUITETURA E
URBANISMO

BRASÍLIA/DF
2021

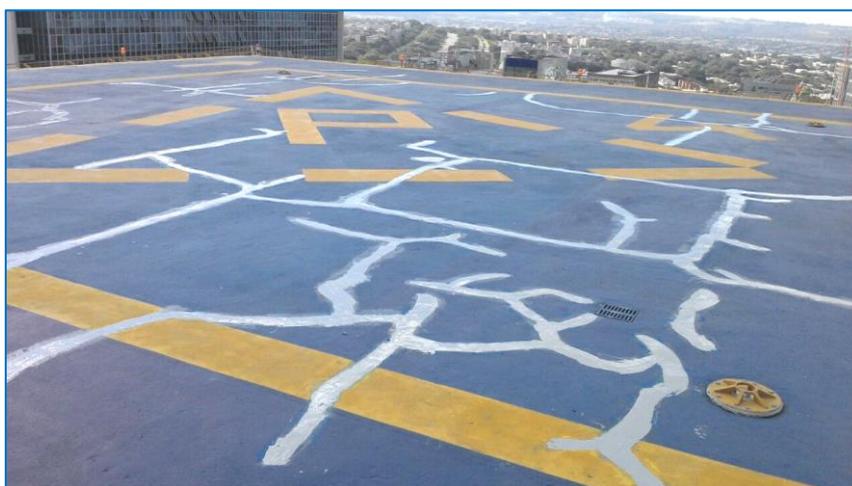
Um fato que chamou atenção imediata ao serem inspecionados os componentes e itens do balizamento diurno/noturno e do indicador de direção e de intensidade do vento foi o nível de deterioração em que se encontravam. Figuras 40, 49 e 51.

1. A plataforma do heliponto - Caracterizando um heliponto elevado do tipo padrão, a plataforma é uma solução construtiva em concreto armado, que contém as superfícies da TLOF e da FATO contínuas, o que define a sua tipologia. Foram identificadas manchas escuras na pintura da FATO e da TLOF, provenientes dos constantes empossamentos de água oriundos das chuvas e da limpeza do heliponto pela equipe de manutenção, o que demonstrou a falta de supervisão dos serviços executados. Foi recomendado o tratamento imediato de toda a área, pois foi observada a presença de uma quantidade considerável de fissuras por toda a plataforma. A Figura 40 demonstra a continuidade da TLOF e da FATO e, também, retrata a plataforma do heliponto durante o processo de tratamento do piso. A Figura 41 mostra a nova pintura executada no heliponto.

Figura 40 – Características físicas do heliponto elevado e manutenção da plataforma

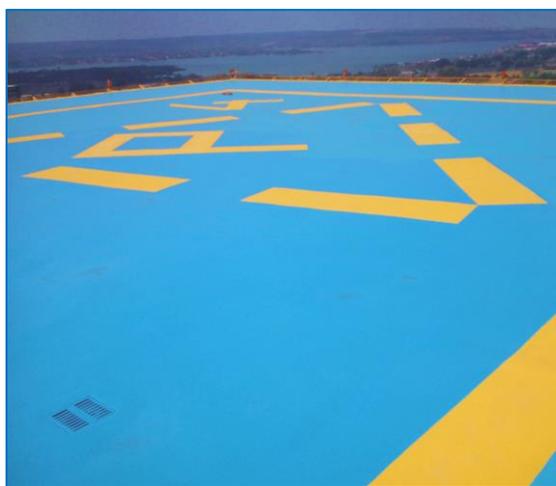
2. Sistema de drenagem da plataforma do heliponto - seguindo diretriz do projeto do heliponto e cumprindo legislação aeronáutica pertinente, nas quatro extremidades internas da área da TLOF, que possui declividade média máxima de 2%, encontram-se as grelhas do sistema de drenagem, item do sistema de escoamento do heliponto que conecta a plataforma do heliponto aos dutos hidráulicos exclusivamente instalados para esse fim na parte inferior da plataforma. O sistema de drenagem encontra-se plenamente operante e sem infiltrações na parte inferior da plataforma. A Figura 41 mostra a plataforma do heliponto repintada após a manutenção das fissuras e destaca uma grelha do sistema de drenagem. É possível observar, também, a continuidade da TLOF e da FATO, caracterizando a tipologia do heliponto.

Figura 41 – Plataforma do heliponto repintada após manutenção, destacando, no primeiro plano, uma das grelhas do sistema de drenagem

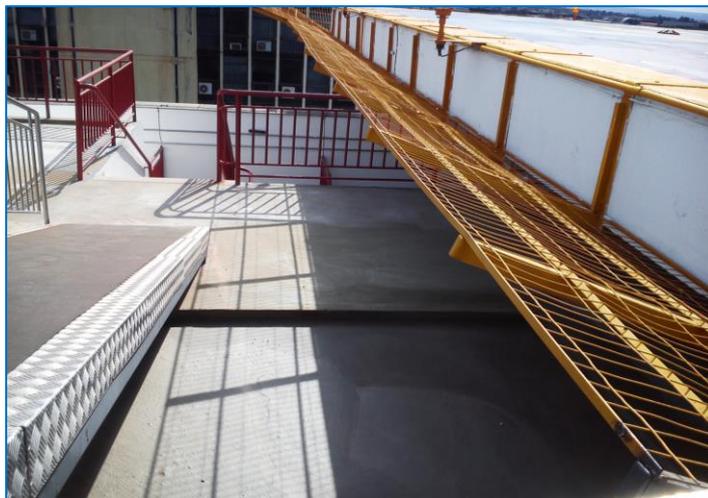
3. Grade de segurança - O projeto original indicava uma rampa de acesso próxima da plataforma do heliponto, tendo sido, por este motivo, a grade de segurança desenhada com apenas 1 (um) metro de projeção em grande parte de sua extensão no lado sul do heliponto, diferenciando-se dos outros três lados, que têm 1,5 (um e meio) metros de balanço. A Figura 42 destaca o lado sul do heliponto, onde é observada a rampa de acesso à plataforma de operações de voo em sua atual posição e configuração. É notório o afastamento entre a rampa de acesso e a grade de segurança do heliponto, oriundo do deslocamento determinado pela equipe de engenharia, sem projeto, gerando uma grave não conformidade, que afeta diretamente a segurança e o conforto dos usuários.

Originalmente, devido ao fato da proximidade da rampa de acesso à plataforma da grade de segurança do heliponto, optou-se no projeto por não ser instalado guarda-corpo (ou grade da rampa) no lado esquerdo de quem a sobe, evitando uma quantidade

adicional desnecessária de elementos e componentes que teriam baixa função nominal, o que muito contribuiria para o aumento do custo final do projeto da rampa.

Figura 42 – Grade de segurança de heliponto elevado - lado sul do heliponto inspecionado

Com o deslocamento da rampa houve, naturalmente, um maior distanciamento da grade de segurança do heliponto, tornando o trânsito local de pessoas perigoso devido à vulnerabilidade da área (vide Figuras 42 e 52). Assim, é procedente que as longarinas da grade de segurança de 1 (um) metro sejam substituídas por longarinas de 1,5 (um e meio) metros, harmonizando todo o conjunto instalado no heliponto e padronizando a área de segurança dentro do que rege a legislação aeronáutica.

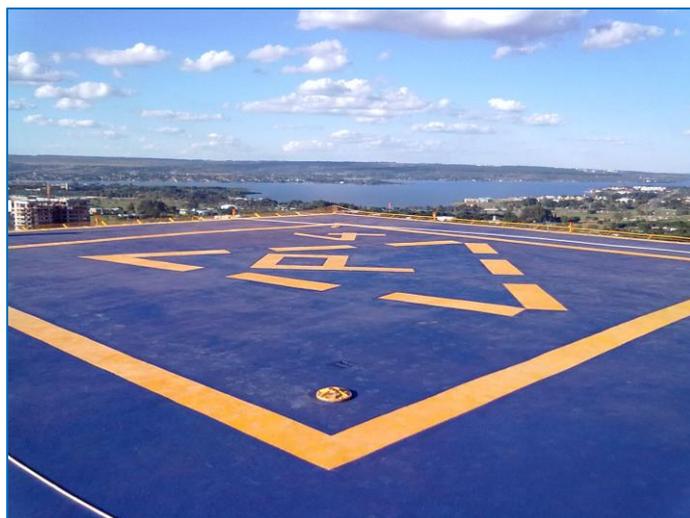
4. Sinalização horizontal de perímetro de TLOF, de ponto de visada e de identificação de heliponto, sinalização horizontal de massa máxima admissível (pinturas) - após a manutenção executada na plataforma do heliponto para recuperar o piso das inúmeras manchas e fissuras que existiam, a própria equipe de manutenção do condomínio fez uma pintura de atualização. Entretanto, a pintura efetuada estava fora das especificações técnicas para helipontos, tendo sido utilizada tinta comum para fachadas externas, inapropriada para o uso aeronáutico. A Figura 41 ilustra o feito. Depois de nova inspeção da sinalização horizontal da plataforma do heliponto, que orientou a equipe de engenharia quanto aos requisitos a serem cumpridos para uma correta pintura e configuração da sinalização, a gestão do condomínio contratou uma empresa especializada, liquidando o assunto. A Figura 48 mostra a configuração padrão completa da sinalização horizontal de identificação de heliponto.

Figura 48 – Sinalização horizontal de identificação de heliponto - configuração padrão

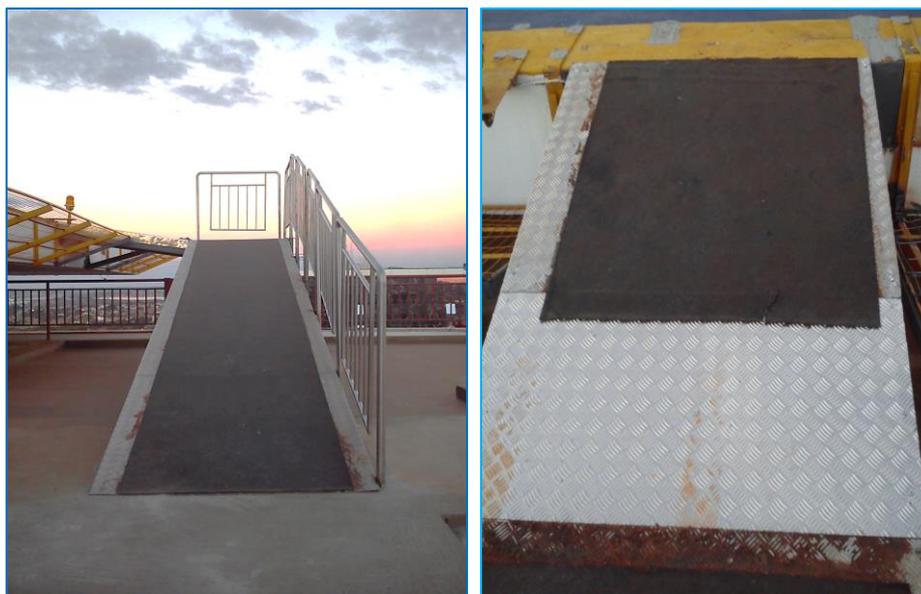
A declividade da rampa de acesso não foi afetada, pois a peça foi deslocada em seu conjunto como um todo (Figura 52). Entretanto, foi observada uma pequena alteração no desenho da segunda seção da rampa, que liga a plataforma do heliponto à primeira seção (seção maior). Esta alteração é esclarecida pela Figura 53, onde pode ser observada a presença de duas folhas de aço diferentes, sendo a mais nova relativa à extensão feita na segunda seção para compensar o aumento da distância até a plataforma do heliponto. Por uma questão não só de estética, mas principalmente de segurança e, levando em consideração a perda da função de praticamente 70% (setenta por cento) dos parafusos de fixação das folhas de aço às longarinas da rampa de acesso em consequência de seu deslocamento, foi sugerido que as duas folhas de aço xadrez fossem substituídas por uma única folha em aço, caso o fornecedor pudesse oferecer uma peça sob medida.

A Figura 52 mostra, também, a primeira seção da rampa de acesso ao heliponto, destacando a manta emborrachada instalada sem uma consulta técnica prévia e que não é uma solução recomendada para este tipo de função, trazendo sérios riscos de acidente aos transeuntes mesmo em dias não chuvosos por não apresentar a aderência mínima necessária, além de ser de material altamente combustível.

Figura 52 – Rampa de acesso ao heliponto - 1ª seção com destaque para a manta emborrachada instalada

Figura 53 – 2ª seção da rampa de acesso ao heliponto com destaque para a diferença entre a folha de aço original da rampa e o pedaço complementar recém-instalado

Recomendou-se a retirada imediata da manta emborrachada instalada, seguida de uma limpeza minuciosa da rampa para retirada da cola e, então, substituir a manta por lixas adesivas 3M antiderrapantes em forma de fita, na cor preta, com largura de 3 a 5 cm, que deverão ser colocadas em intervalos de distância que venham a cumprir eficientemente a sua finalidade. As Figuras 58 e 59 mostram o resultado da troca sugerida, inclusive estético.

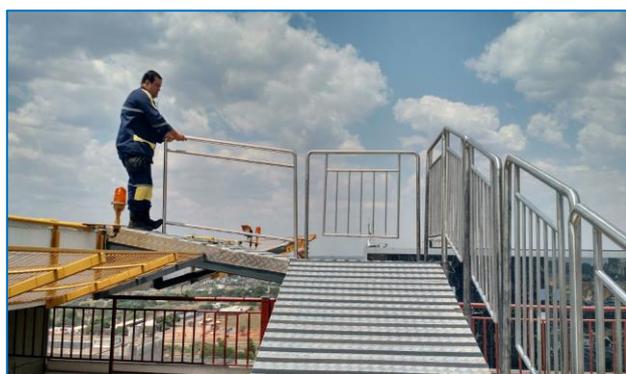
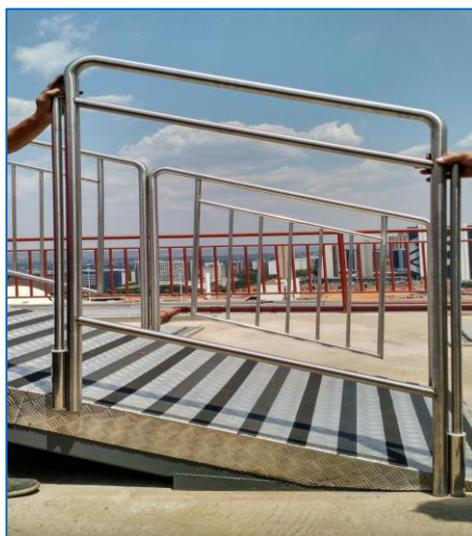
9. Guarda-corpo - inicialmente, foi prevista no projeto da rampa de acesso à plataforma do heliponto a colocação de guarda-corpo do tipo escamoteável apenas do lado direito de quem sobe, pois o lado esquerdo era protegido pela própria grade de segurança do heliponto. Após o deslocamento transversal da rampa, afastando-a da grade de proteção do heliponto, houve a necessidade da complementação de uma seção do guarda-corpo próxima à plataforma do heliponto (Figura 58) e de guarnecer toda a parte esquerda da mesma. (Figura 59).

Figuras 58 e 59 – Complementação do guarda-corpo, fechando uma seção da direita e toda a lateral esquerda da rampa de acesso ao heliponto

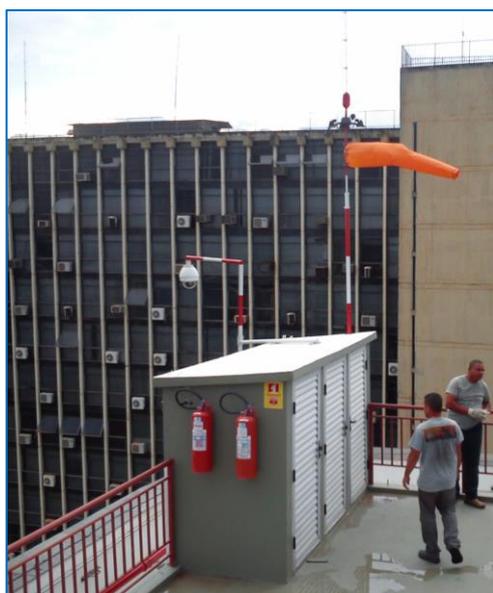
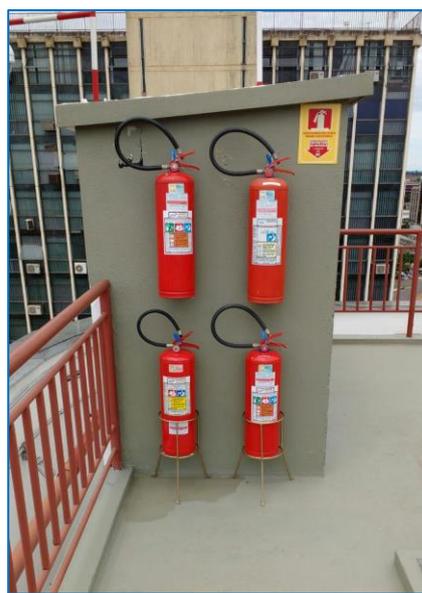
10. SCI - O heliponto possui um SCI planejado, perfeitamente operacional, que inclui um abrigo fechado de CI com espaço de armazenagem para o QCR, o kit de arrombamento, uma roupa de aproximação completa e caixas de EPIs. Figuras 60 e 61.

Figuras 60 e 61 – Abrigo de CI fechado, espaçoso e totalmente operacional

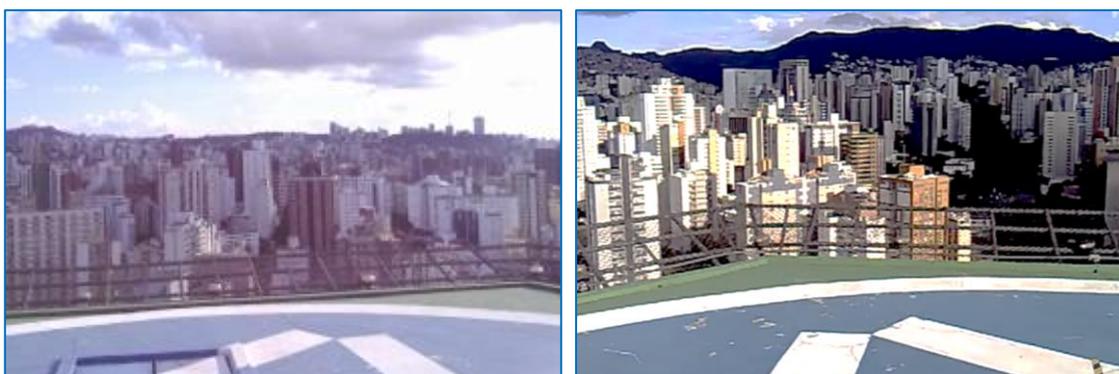
3. Grade de segurança – instalada diretamente na estrutura da plataforma e em perfeitas condições, segue o padrão determinado pela legislação aeronáutica de 1,5 m em balanço. Feita em estrutura de ferro tubular, o mesmo material do guarda-corpo da escada, com fechamento em tela de arame galvanizado, apresentava-se com a pintura desgastada pelas intempéries. Figuras 64, 65, 67 e 68.

Figuras 64 e 65 – Grade de segurança perimetral

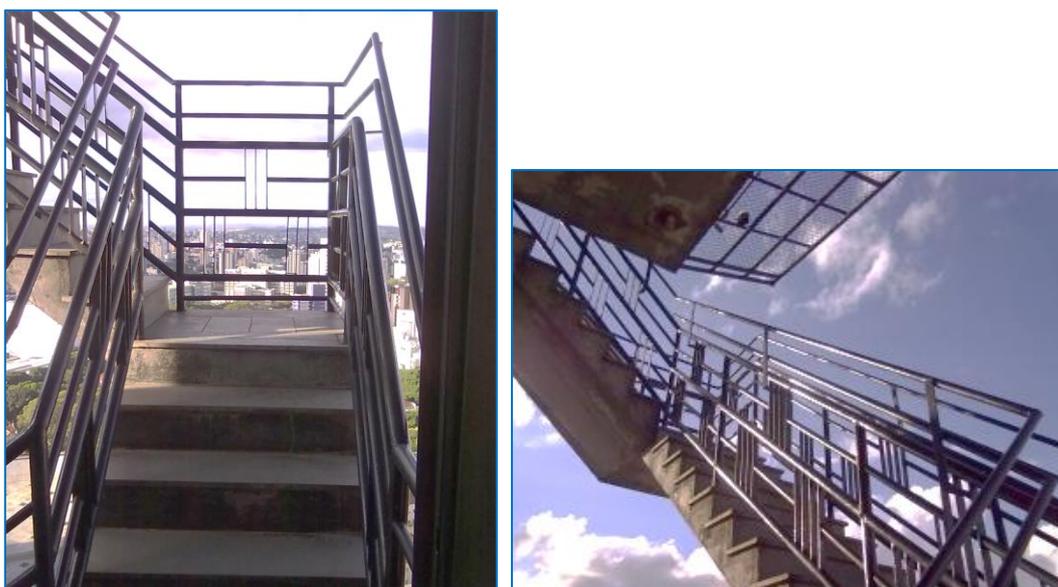
Figuras 71 e 72 – Guarda-corpo e corrimão da escada que liga o último andar tipo da edificação à PDC

9. Guarda-corpo – ancoragem direta na estrutura de concreto da escada com vãos menores ou iguais a 110 mm, também diminuídos, contendo uma ampliação para 160 mm de altura para a segurança dos usuários, que segue o design original do projeto e obedece a Norma ABNT NBR 14718 (2019). Os elementos de fechamento e o corrimão são de ferro do mesmo diâmetro da estrutura do guarda-corpo. Tanto o guarda-corpo da escada quanto a grade de segurança da PDC foram pintados com tinta própria para ferro/aço na tonalidade preto fosco, com proteção antiferrugem, e se encontravam em perfeitas condições. Figuras 69, 70, 71 e 72.

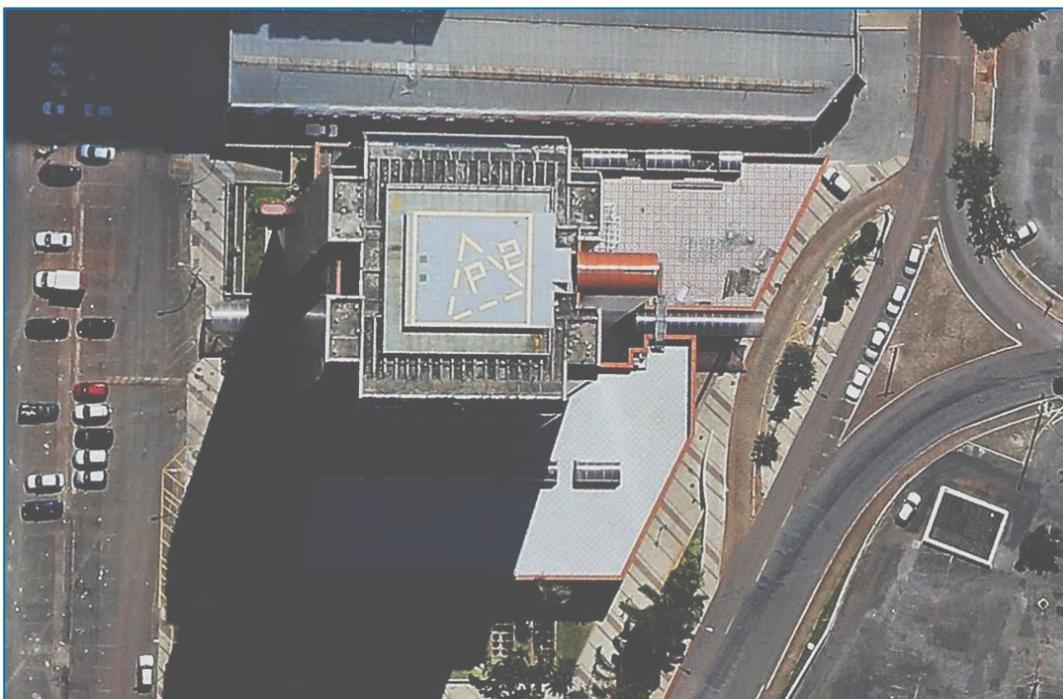
Figura 74 – Vista aérea da PDC em estrutura concreto/aço vistoriada. Imagem: Google Earth

Edificação com 31 anos de construção à época da inspeção, possui um heliponto elevado do tipo PDC em estrutura mista (concreto/aço), sendo a manutenção considerada não prioritária pela gestão condominial. A plataforma (TLOF) foi construída em estrutura de concreto armado com resistência do pavimento de 2 toneladas e o terraço (FATO) construído em estrutura de aço, conforme mostra a Figura 74.

1.1 A FATO é toda montada em chapas de aço xadrez, espessura 5 mm, soldadas e parafusadas em vigas estruturais de concreto com reforço de vigas metálicas nas áreas em volta do reservatório de água, que compõe a TLOF. Algumas chapas estão em estado precário de manutenção, deformando em umas partes e com soldas trincadas/quebradas e/ou sem parafusos em outras, o que demonstra claramente o descuido da gestão nessa área. Formações de oxidação em estado avançado em alguns

pontos devido ao acúmulo de água por longos períodos, evoluindo para a corrosão, mostram que não é feita sequer uma manutenção corretiva, pois a fina camada de tinta que ainda persiste na área está bastante deteriorada e desbotada pela ação do tempo e abaixo dela não há, sequer, vestígios da aplicação de um *primer* de fundo com função antiferrugem. Foi recomendado o tratamento imediato de toda a área. Figuras 74, 75, 76, 79, 80, 81 e 82.

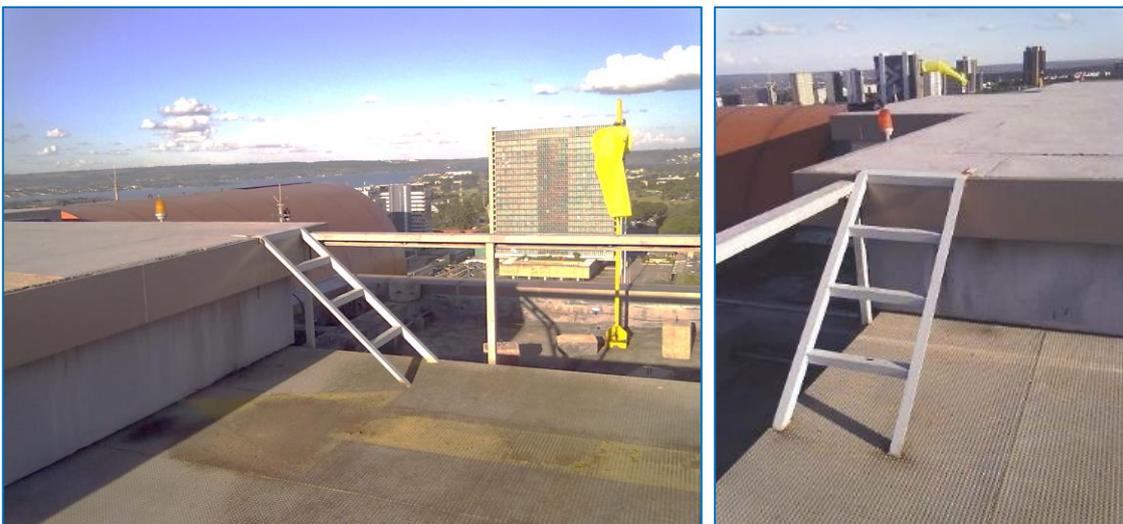
Figuras 90 e 91 – Escadas que interligam a FATO à TLOF nos lados SW e NE da PDC, respectivamente

6. Biruta (indicador de direção e de intensidade do vento) – padrão, homologada para uso aeronáutico, do tipo não iluminada (para operações VFR diurnas). Comprimento do mastro (ou haste útil) e seção transversal sem evidências de danos ou deformações aparentes/permanentes. Cone ou manga de vento da biruta em perfeito estado – recém-substituído, estado de novo. Localização – instalada em local visível e que não afeta a segurança das operações aéreas na PDC, livre dos efeitos das alterações de fluxo de ar causadas por objetos próximos, pela estrutura da edificação ou pelo refluxo de ar dos rotores dos helicópteros que ali operam. Possui conexão frangível resistente aos

esforços máximos dos ventos previstos. Em conformidade com a Norma ABNT NBR 12647 (2013). Vide Figuras 90 e 91.

8.1 O terraço (FATO), em aço, é acessado pela PDC (TLOF) por meio de duas escadas laterais de ferro com degraus finos e escorregadios, sem corrimãos ou guarda-corpo, sendo que uma escada está localizada na face sudoeste e a outra na face nordeste da PDC. Os degraus não atendem a nenhuma especificação normativa, apresentando grande risco de acidente ao usuário. Esta área do condomínio não permite uma mínima acessibilidade de cadeirantes ou pessoas com dificuldades de locomoção, refutando o previsto pela Norma ABNT NBR 9050 (2015). Figuras 75, 90 e 91.

9. Guarda-corpo – ancoragem direta na estrutura de aço do terraço, fixada por solda e parafusos, com vãos vazados (ausência de elementos de fechamento) menores ou iguais a 110 mm, que não oferecem segurança física tampouco conforto visual ao usuário, além de gerar desequilíbrio estético e projetual. Vide Figuras 75, 76, 78, 87, 89 e 90.

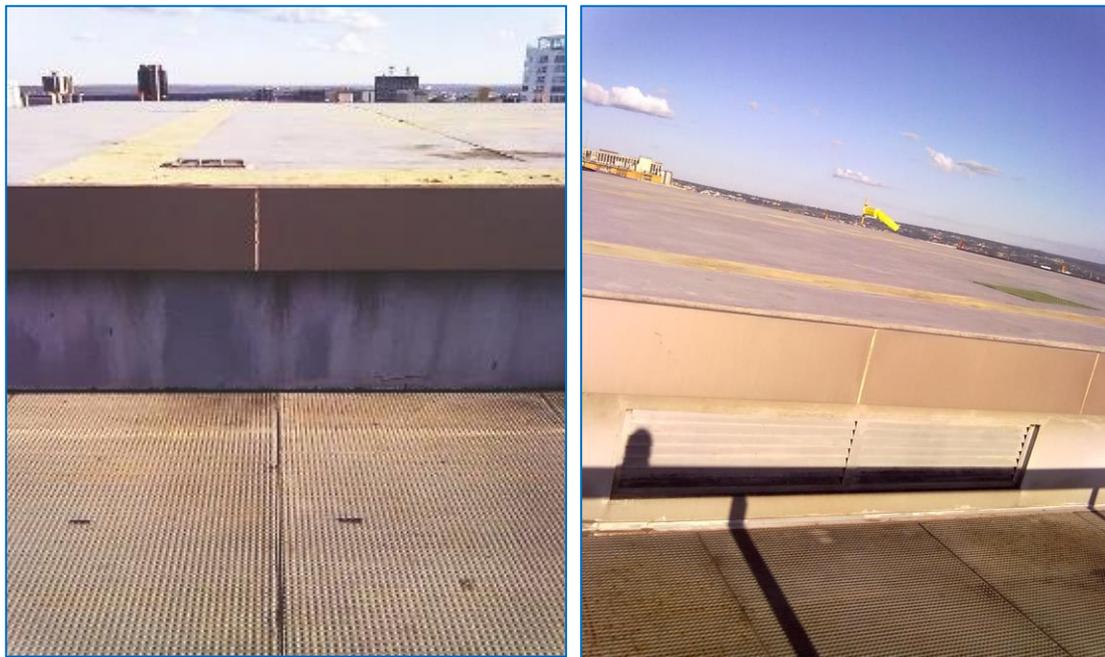
Figuras 92 e 93 – Diferença de altura da FATO para a TLOF, caracterizando a tipologia do heliponto

A diferença de altura entre a TLOF e a FATO é de 1,10 m, caracterizando o emprego da tipologia do heliponto vistoriado. Considerada área de acesso exclusivo pelo condomínio, devido a questões óbvias de segurança, a PDC é acessada pelos usuários e pelo pessoal de apoio do heliponto, unicamente, e após a autorização do gestor, por uma escada que liga o último andar tipo da edificação a uma pequena laje impermeabilizada intermediária coberta ao final da caixa de escada, que é conectada ao heliponto por uma escada de alvenaria em “L” com dois patamares. Os usuários do heliponto deverão estar obrigatoriamente acompanhados por um dos brigadistas de plantão.

9.1 A diferença de altura da TLOF para a FATO é de 1,10 metros, valor acima do previsto pela Norma ABNT NBR 14718 (2019) para o guarda-corpo do terraço, pois é necessária a equiparação das alturas do guarda-corpo e da TLOF, segundo orienta BRASIL Portaria DEPV nº 18/GM5 (1974). Figuras 90, 91, 92 e 93.
