**MÉTODO DE AVALIAÇÃO DO ESTADO DE
CONSERVAÇÃO DE ESTRUTURAS PRÉ-FABRICADAS DE
CONCRETO ARMADO: ESTUDO DOS PILARES DO ICC
NORTE DA UNIVERSIDADE DE BRASÍLIA**

DEFESA DE MESTRADO EM ARQUITETURA E URBANISMO

BRASÍLIA/DF: JUNHO – 2022

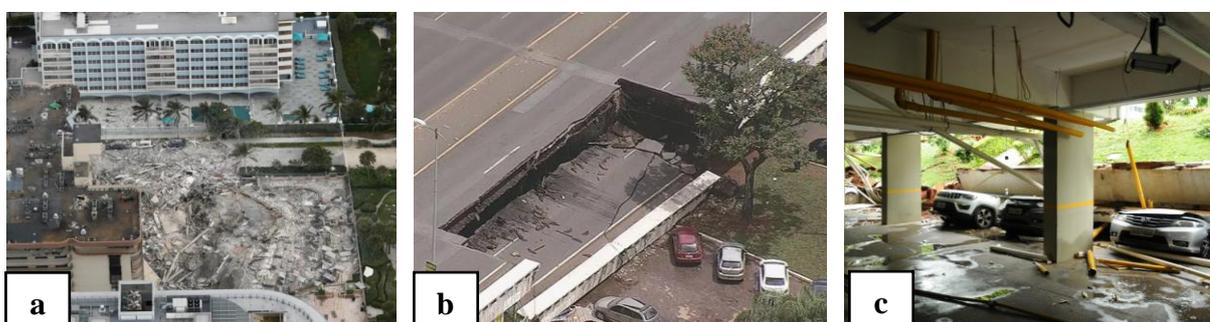
Recentemente, somente entre os anos de 2018 à 2021, grandes problemas na área da construção civil ganharam repercussão em diversos locais do mundo afora. O desabamento de um edifício residencial de 12 andares no centro de Miami, nos Estados Unidos (Figura 1 A), deixou sob seus escombros dezenas de pessoas. O desabamento de parte da rodovia DF – 002, Eixo Rodoviário de Brasília (Figura 1 B) e o desabamento da laje do subsolo de uma edificação residencial na região da Asa Norte (Figura 1 C), somente não se encaixam como catástrofes, pois no exato momento de ambos sinistros não havia nenhum transeunte nos locais, deixando assim somente grandes prejuízos econômicos.

Figura 1 – Desabamentos na construção civil

Relatórios de análise do desabamento de parte da rodovia em Brasília (Figura 1b) obtiveram como resultados diferentes avaliações dos procedimentos que devem ser adotados. Em um relatório técnico emitido em 2018 pelo Grupo de Trabalho, conforme Decreto 38.841 de 06.2018, realizado pelo DER-DF, NOVACAP, CREA-DF e UnB, apresenta as diferentes conclusões emitidas pelas entidades avaliadoras (SEDUH, 2017).

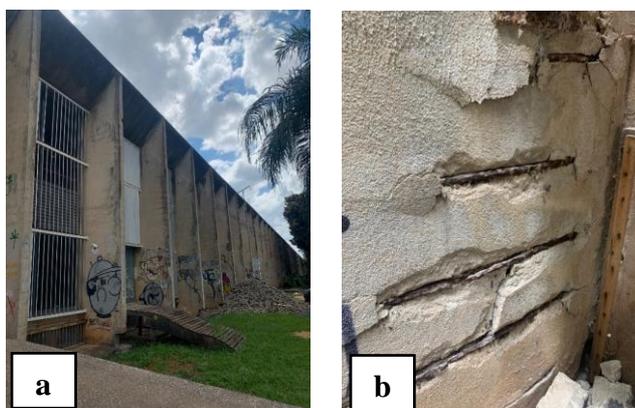
O objeto de estudo foi escolhido devido ao seu possível acesso de inspeção e análise durante o atual período de pandemia do COVID-19, além dos elementos estruturais escolhidos, os pilares, já apresentarem visualmente danos como sinais de corrosão das armaduras e deslocamento do concreto. A Figura 2 a seguir apresenta estes danos.

Figura 2 – Pilares do ICC Norte localizados próximos à FAU.
Fonte: Autora (2021).

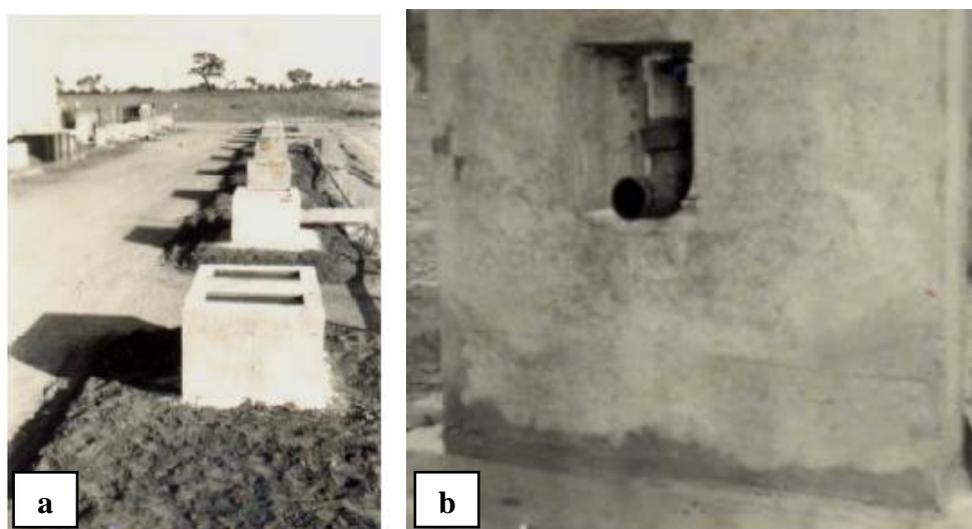
Os pilares externos da edificação (fachadas leste e oeste) possuem tubos de ferro fundido desde o vão da cobertura até o térreo em seu interior, onde cada peça possui 100 mm de diâmetro, com o objetivo de proporcionar a descida das águas pluviais da cobertura (Figura 30 b).

Frisa-se que esta prática de instalações de ferro fundido no interior dos pilares é proibida por normativas pela ABNT NBR 6118:2003, devido à problemas nos elementos relacionados à corrosão.

Figura 30 – a) Cavidades nas sapatas com o intuito de receberem os pilares pré-fabricados;
b) Descida de água pluvial nos pilares externos
Fonte: Fonseca (2007).

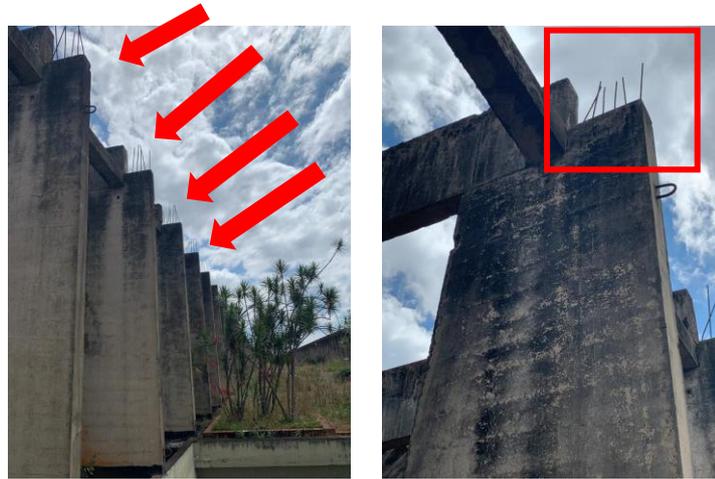
Uma particularidade ainda permanente sobre estes pilares é de que ainda possuem armaduras de espera que foram deixadas a fim de se realizar a fixação das coberturas de cascas de concreto - existentes no projeto original, porém não construídas (Figura 31).

Figura 31 – Armaduras de espera nos pilares (destacado em vermelho).
 Fonte: Autora (2021).

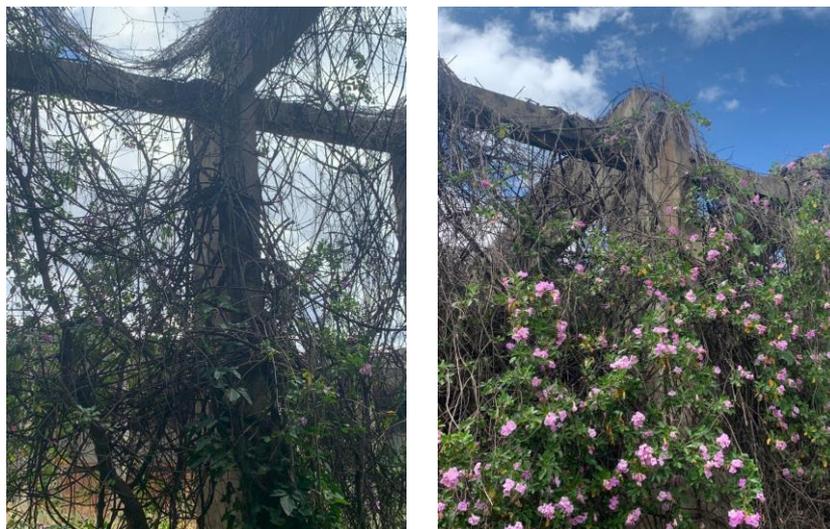
Vistoriou-se que apesar da existência de vegetação (trepadeiras) em pilares dos alinhamentos A e D (fachadas externas), foi verificado que esse dano está presente majoritariamente no alinhamento C (fachada interna da edificação), percorrendo o topo e extensão dos pilares. Nota-se, pelas Figuras 58 e 59, a presença nos alinhamentos das fachadas externas e pelas Figuras 60 a 62, a seguir, que ambos alinhamentos B e C possuem jardins internos cerce aos pilares.

Figura 61 - Presença de vegetação (trepadeiras) nos pilares - Alinhamento C.
Fonte: Autora (2021).

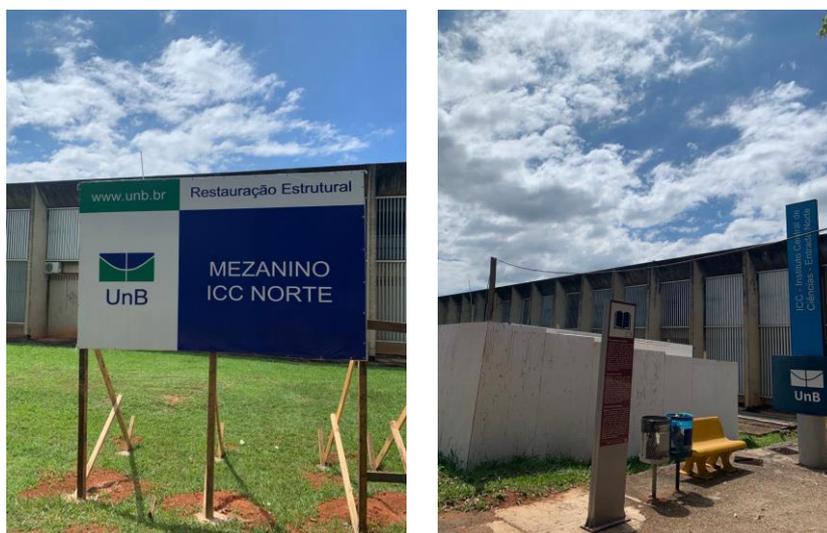
Outro desafio identificado para a realização das inspeções deveu-se à existência de caçamba e entulho de obras, além da presença de pilhas de materiais de construção, como brita e areia (Figura 70 a 72) no alinhamento D. Como se observou a existência de obras em fase de execução no mezanino da entrada principal do ICC Norte (Figura 69), pensa-se que as pilhas de materiais de construção e até possivelmente o entulho próximos da fachada externa possam ser provenientes dessas obras que se encontravam em andamento quando foram realizadas as inspeções dos pilares.

Figura 69 – Identificação de obra em andamento no ICC Norte. Presença de canteiro de obra na entrada principal.
Fonte: Autora, 2021.

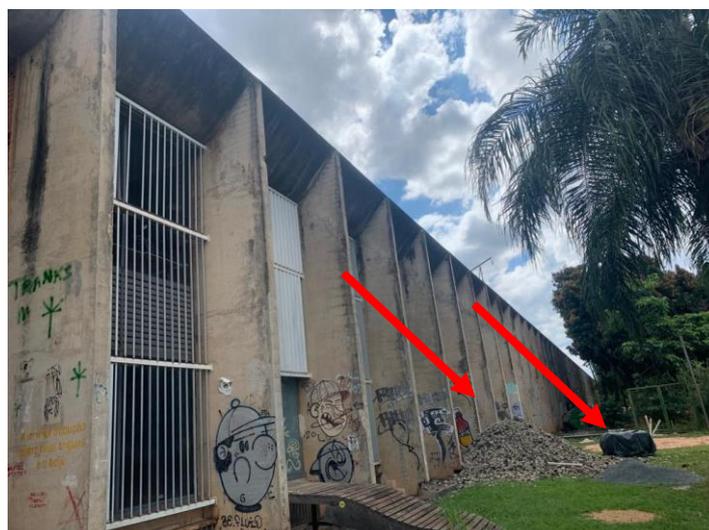
Figura 70 – Presença de entulho da construção civil armazenado de forma inapropriada próximo aos pilares - Alinhamento D.
Fonte: Autora, 2021.

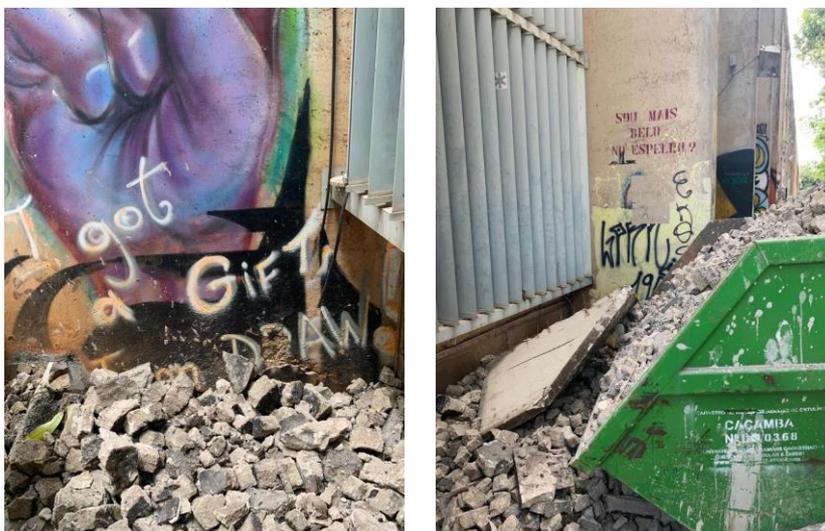
Figura 71 – Presença de caçamba e entulho armazenados de forma imprópria, próximos à pilares - Alinhamento D.

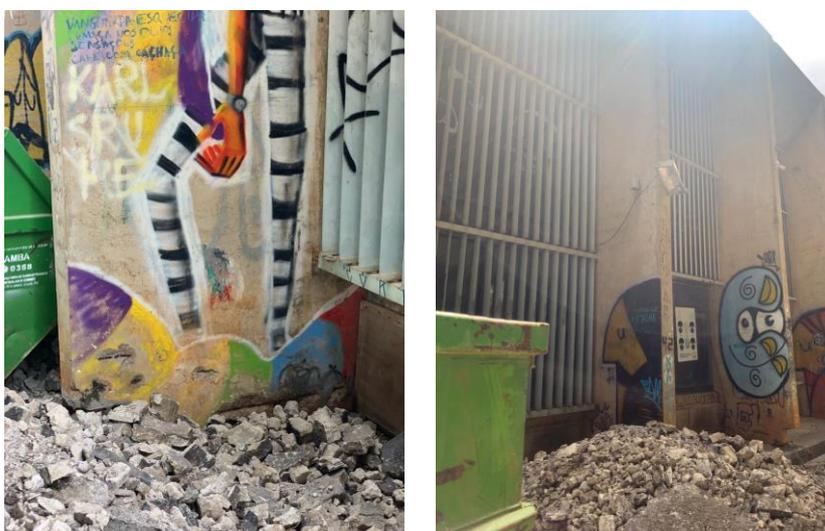
Figura 72 - Presença de caçamba e entulho armazenados de forma imprópria, próximos à pilares - Alinhamento D.

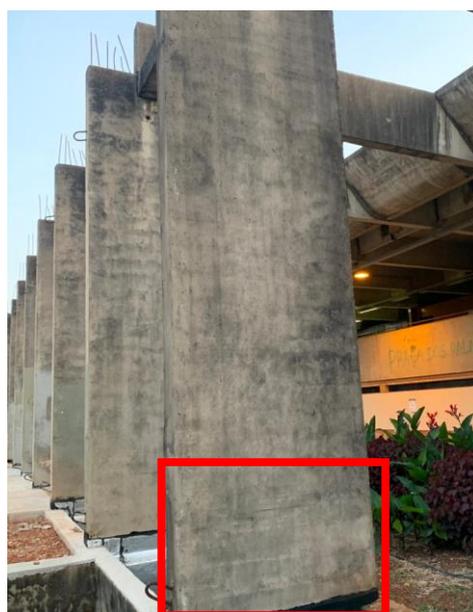
De acordo com os critérios pré-estabelecidos para classificação deste índice, é necessário avaliar o risco de integridade estrutural relacionado à zona de maior momento fletor do pilar em análise. No objeto de estudo, os pilares pré-fabricados de concreto armado de todas as fachadas do ICC Norte apresentam maior momento fletor em suas bases, área em contato com o piso térreo. A Figura 73, a seguir, apresenta a área de maior momento fletor dos pilares do ICC Norte demarcada em vermelho.

Figura 73 – Área de maior momento fletor do pilar objeto de estudo.
Fonte: Autora (2022).

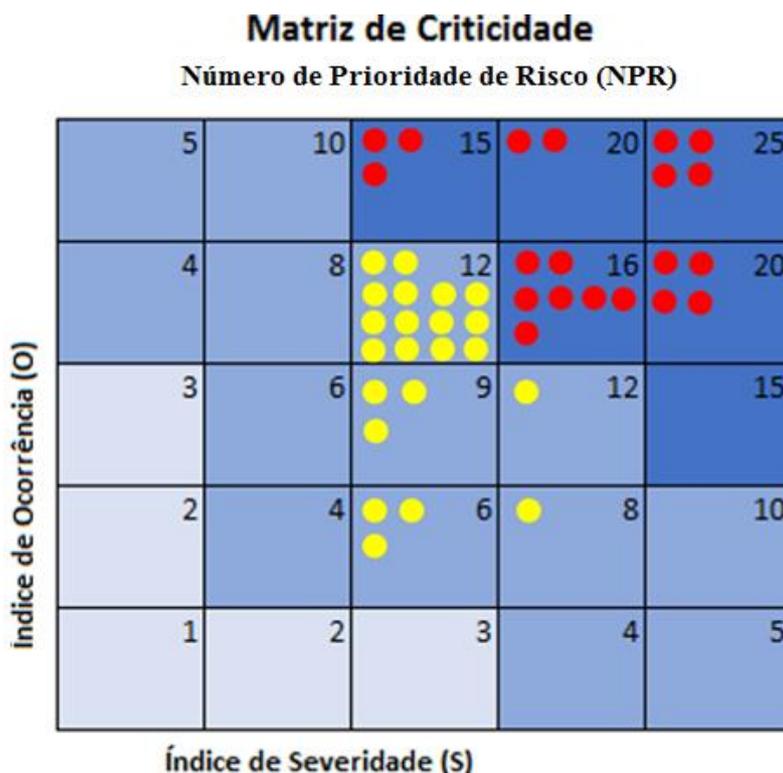
Figura 74 – Matriz de criticidade – Alinhamento A
Fonte: Autora (2022).

classificação dos índices de ocorrência), no entanto, as inspeções foram ausentes de ensaios tecnológicos, sejam esses destrutivos ou não destrutivos. As inspeções técnicas desse estudo então foram classificadas com média complexidade ($D = 3$) para todos os pilares dos 4 alinhamentos existentes no ICC Norte.

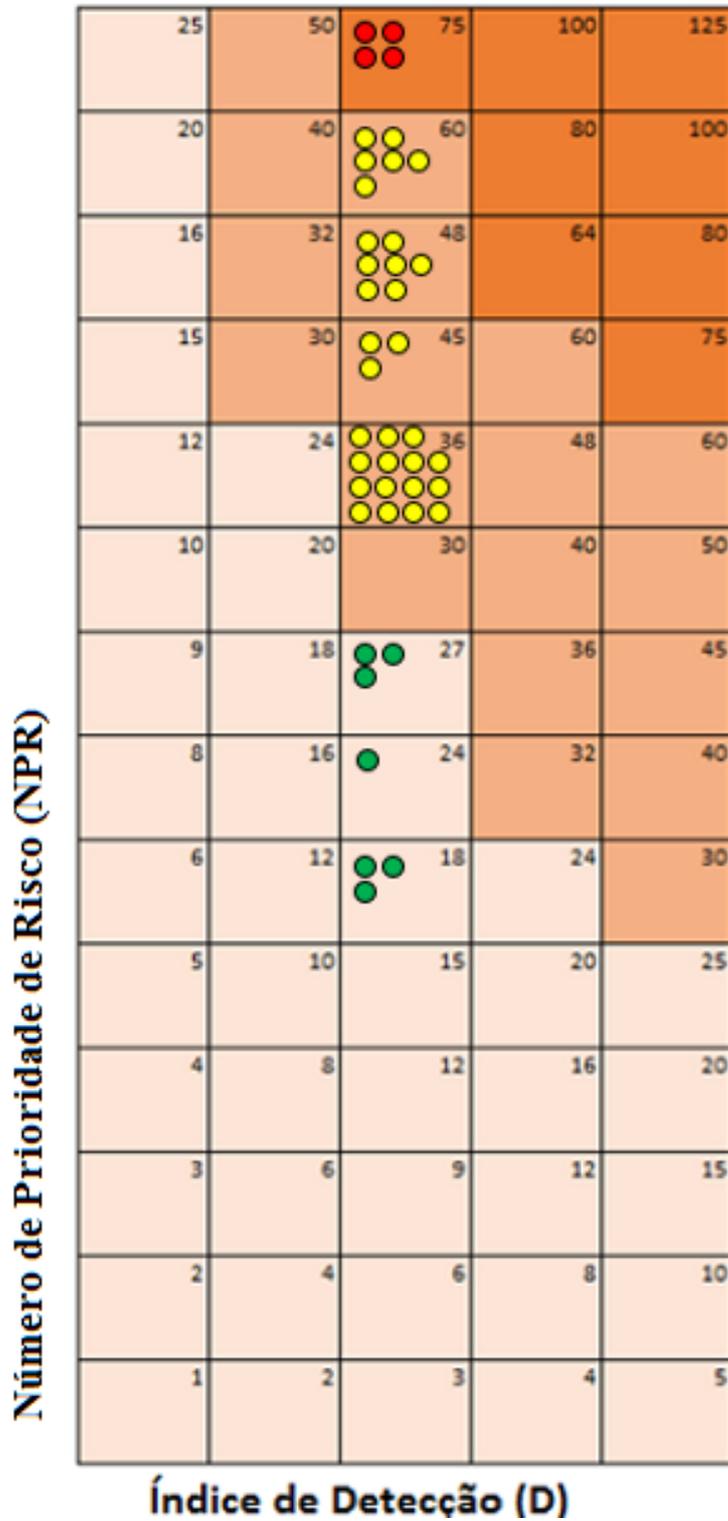
Figura 78 – Matriz do estado de conservação - Alinhamento A.
Fonte: Autora (2022).

Fundamentando-se nas leituras e análises das tabelas do Apêndice III e das matrizes acima, percebe-se que no alinhamento A, fachada externa do bloco B do ICC Norte, existem somente 4 pilares com nível de criticidade crítica, os quais dois deles encontram-se na

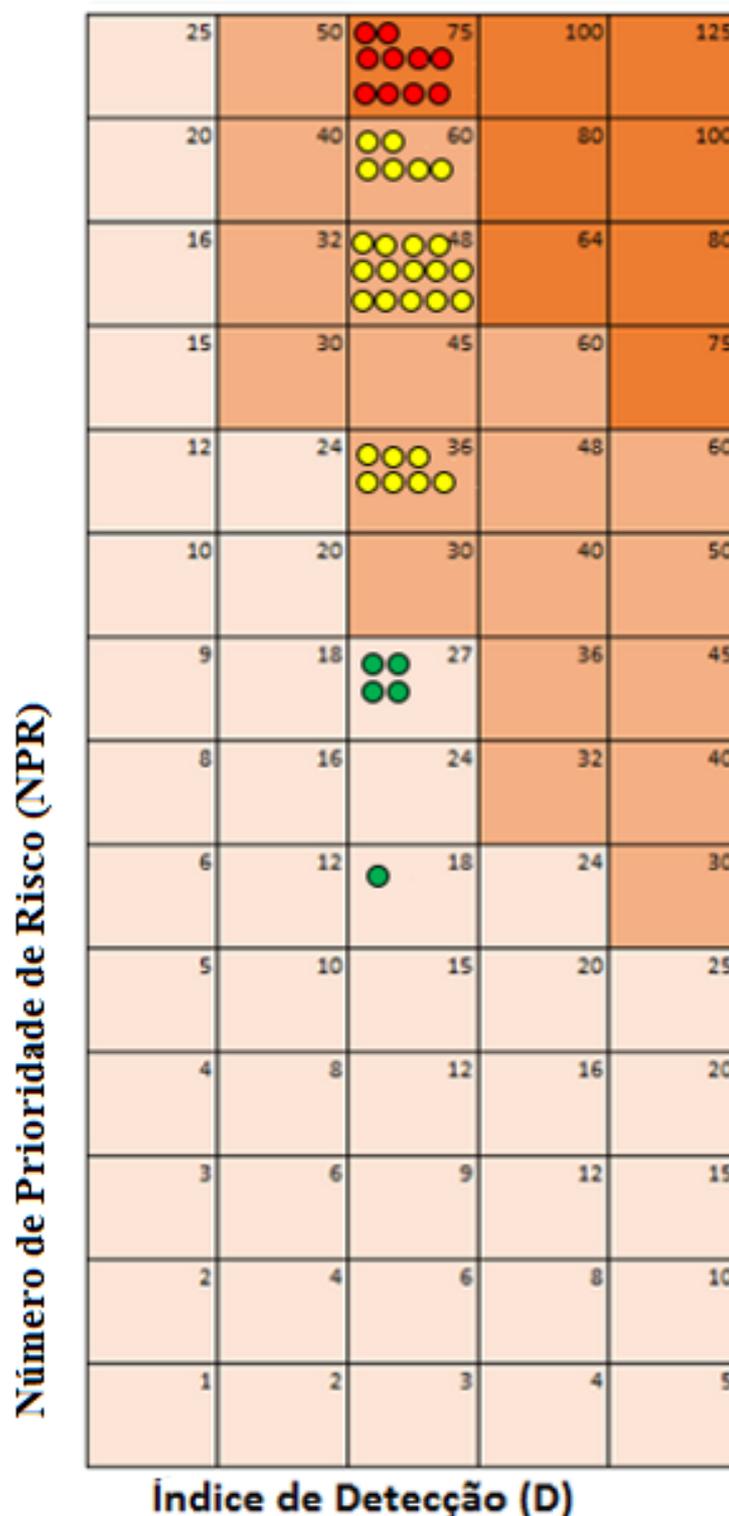
Figura 81 - Matriz do estado de conservação - Alinhamento D.
Fonte: Autora (2022).

Por fim, o alinhamento D, fachada externa do bloco A do ICC Norte (localização da Faculdade de Arquitetura e Urbanismo da universidade), apresentou maior índice de pilares classificados com nível de criticidade crítica em todas as avaliações. Apesar de sua predominância de índices classificar-se em pilares de nível de criticidade moderada, esse alinhamento mostrou possuir o maior quantitativo de pilares pré-fabricados de concreto armado com maior e mais alarmante estado de degradação no recorte de fachadas do presente estudo.

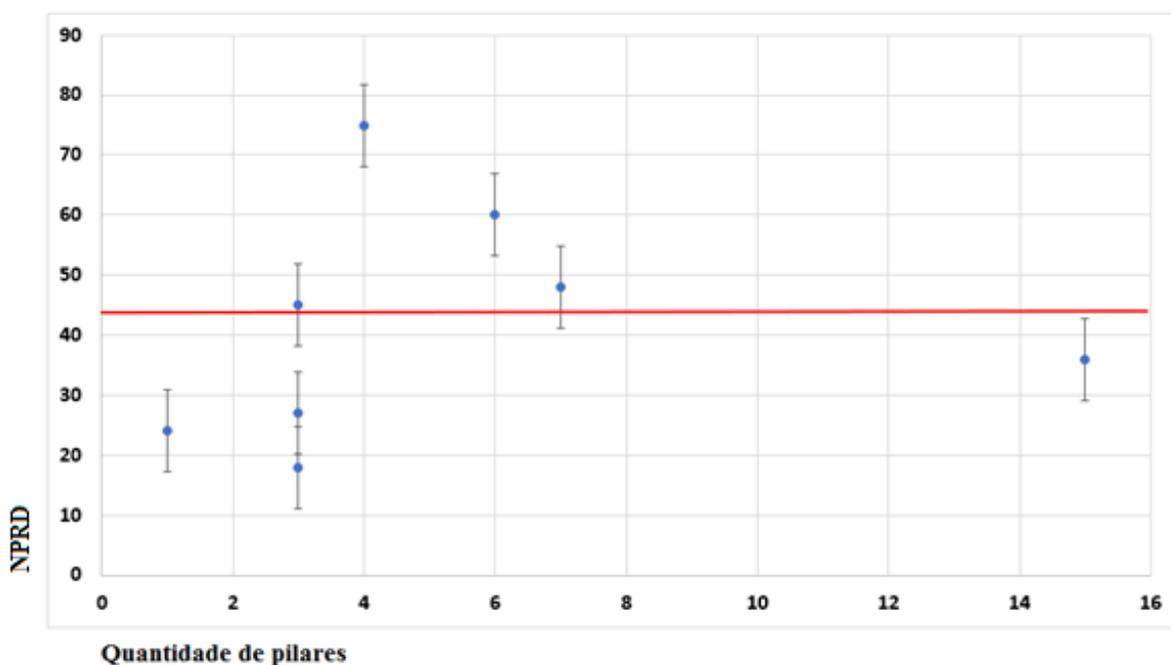
Figura 83 – Desvio padrão da média do Número de Prioridade de Risco com Detecção (NPRD) - Alinhamento A.

Nível de Criticidade	Quantidade de Pilares	% do total
Mínima	7	16,67%
Moderada	31	73,81%
Crítica	4	9,52%
Total	42

variação de 35,38% (Tabela 20). No gráfico, ressalta-se que a linha horizontal em vermelho representa a média do NPRD do alinhamento A calculada (Figura 83).

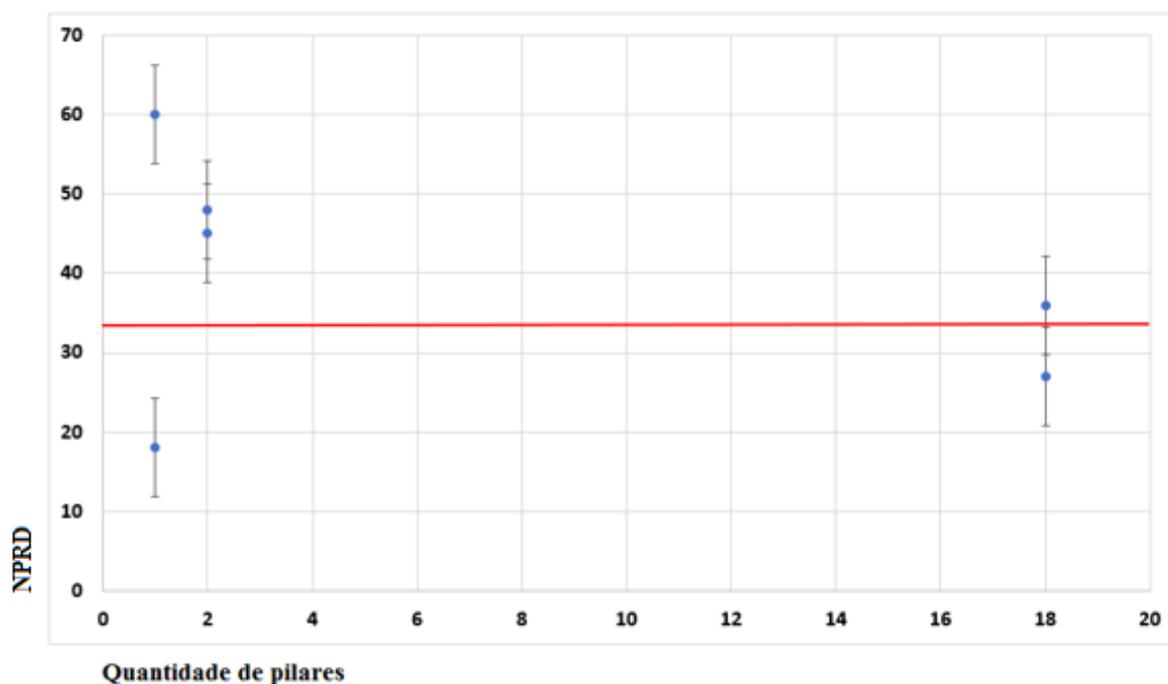
Figura 84 - Desvio padrão da média do Número de Prioridade de Risco com Detecção (NPRD) - Alinhamento B.

Nível de Criticidade	Quantidade de Pilares	% do total
Mínima	19	45,24%
Moderada	23	54,76%
Total	42

Tabela 22). Sublinha-se que a linha horizontal em vermelho representa a média NPRD calculada do alinhamento em questão (Figura 84).

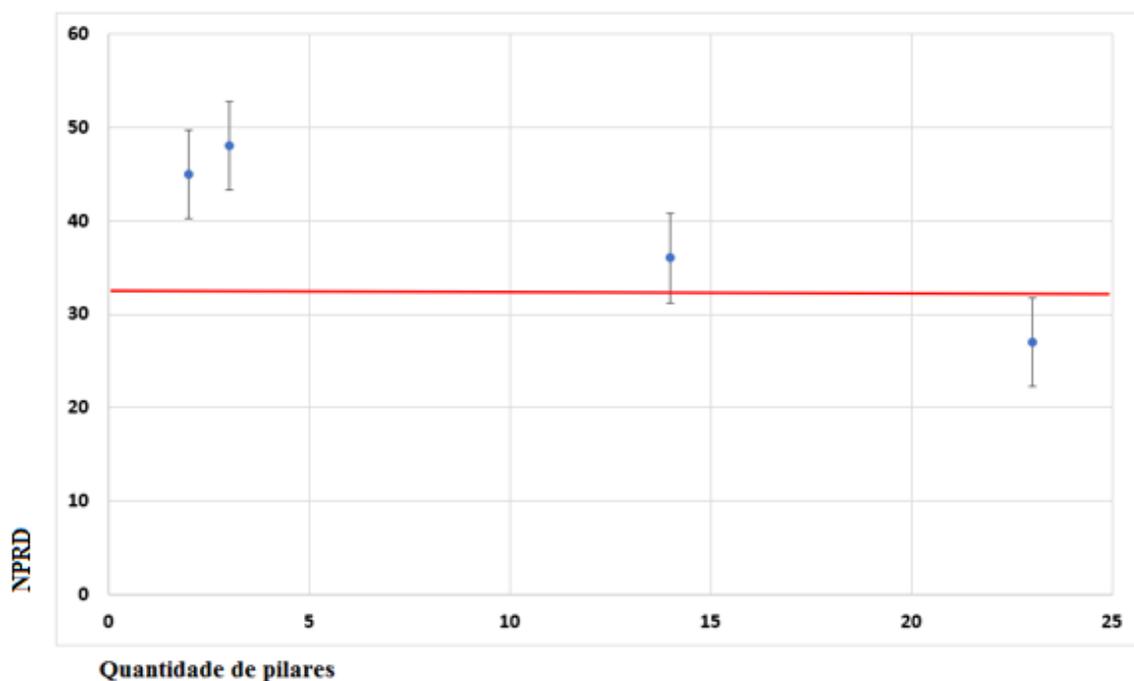
Figura 85 - Desvio padrão da média do Número de Prioridade de Risco com Detecção (NPRD) - Alinhamento C.
Fonte: Autora (2022).

Nível de Criticidade	Quantidade de Pilares	% do total
Mínima	23	54,76%
Moderada	19	45,24%
Total	42

Em relação aos índices de nível de criticidade dos pilares inspecionados e localizados no alinhamento C, obteve-se a média de 32, o desvio padrão de 6,81 e o coeficiente de variação de 21,04% (Tabela 24). Destaca-se que no gráfico, a linha horizontal em vermelho representa a média do NPRD calculada desse alinhamento (Figura 85).

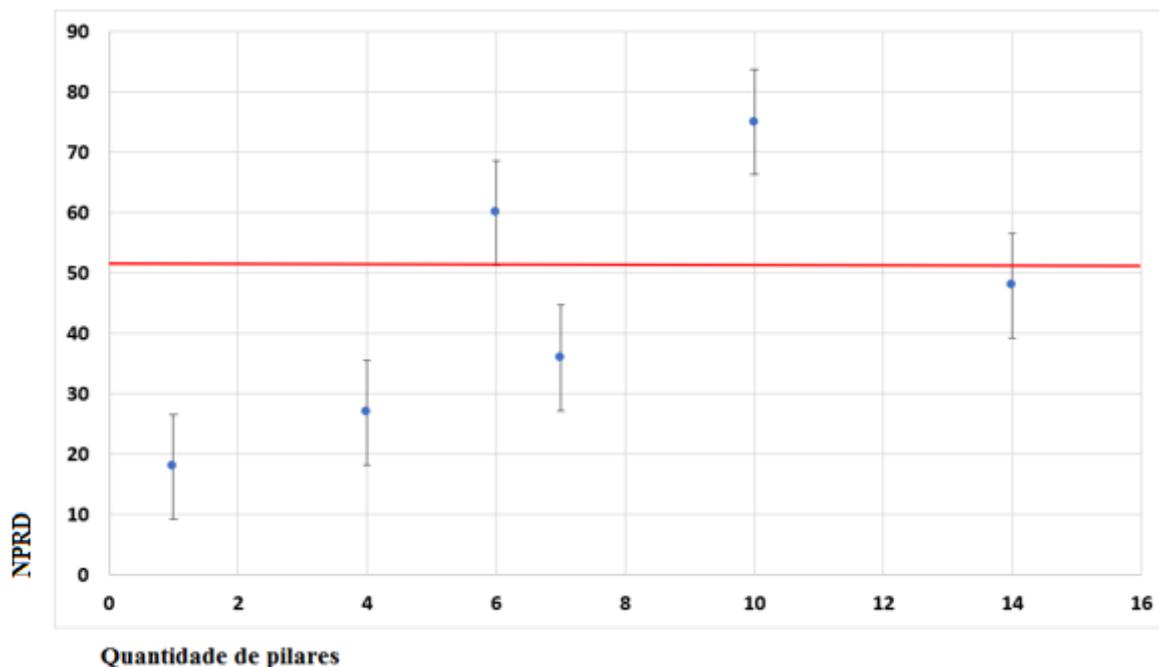
Figura 86 - Desvio padrão da média do Número de Prioridade de Risco com Detecção (NPRD) - Alinhamento D.

Nível de Criticidade	Quantidade de Pilares	% do total
Mínima	5	11,90%
Moderada	27	64,29%
Crítica	10	23,81%
Total	42

Por fim, em relação aos índices de nível de criticidade dos pilares inspecionados e localizados no alinhamento D, obteve-se a média de 51, o desvio padrão de 16,63 e o coeficiente de variação de 32,33% (Tabela 26). No gráfico, marca-se que a linha horizontal em vermelho representa a média do NPRD calculada desse alinhamento (Figura 86).

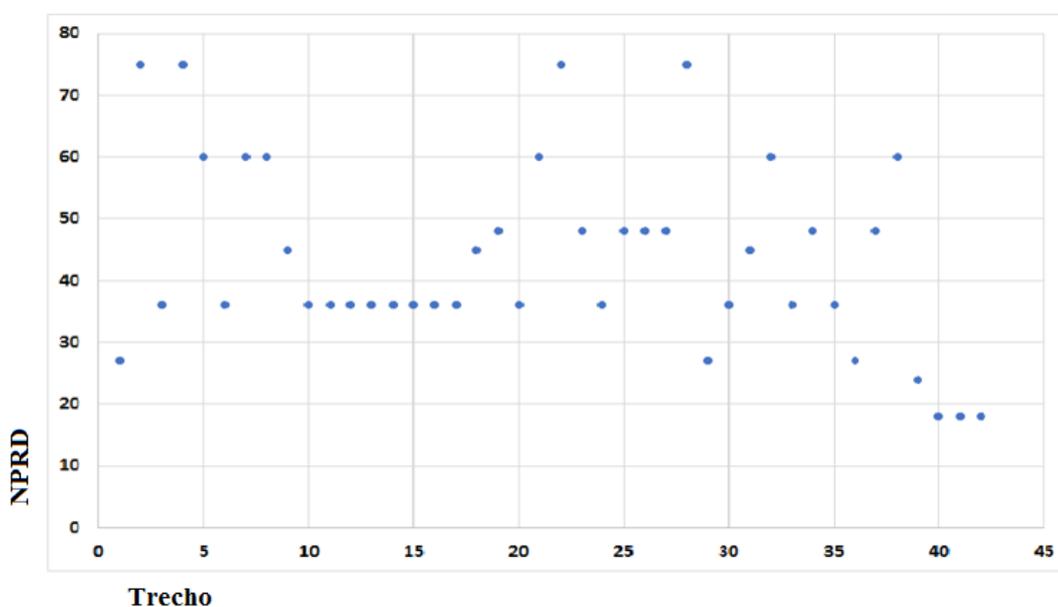
Figura 88 – Gráfico de dispersão do Número de Prioridade de Risco com Detecção (NPRD) - Alinhamento A.

No alinhamento A (Figura 88), o coeficiente de Pearson obtido foi de -0,32. Esse valor indica que pode existir uma correlação entre a posição dos pilares representados pelos trechos e seus graus de criticidade dentro do alinhamento. Ou seja, que existe uma possibilidade inversamente proporcional de quanto mais distante o pilar encontra-se no alinhamento (maior o valor de seu trecho) menor será seu nível de criticidade.

Não obstante, o valor do coeficiente é considerado de baixa relação inversamente proporcional, logo, não se considerou esta análise estatística do alinhamento A para o presente trabalho.

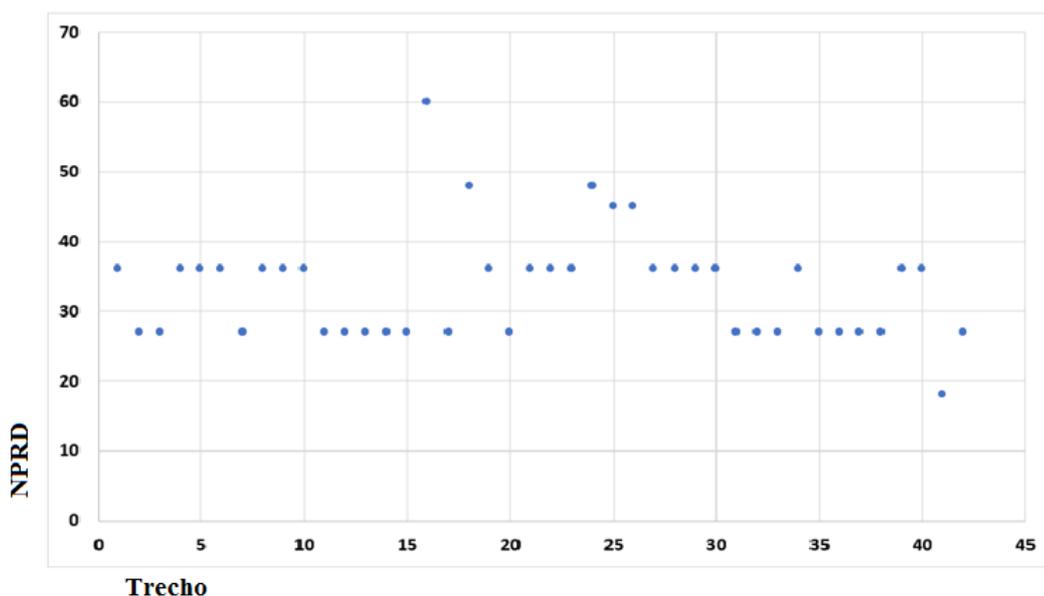
Figura 89 - Gráfico de dispersão do Número de Prioridade de Risco com Detecção (NPRD) - Alinhamento B.
 Fonte: Autora (2022).

Em relação ao alinhamento B (Figura 89), o coeficiente de Pearson obtido foi de 0,13. Esse valor indica que em oposição ao alinhamento A, pode existir uma correlação diretamente proporcional entre a posição dos pilares representados pelos trechos e seus graus de criticidade dentro do alinhamento. Ou seja, esse coeficiente afirma que possa existir uma possibilidade de quanto mais distante o pilar encontra-se no alinhamento (maior o valor de seu trecho), maior será seu nível de criticidade.

Entretanto, o valor do coeficiente é considerado de baixa relação diretamente proporcional, sendo assim, não se considerou esta análise estatística do alinhamento B para o presente trabalho.

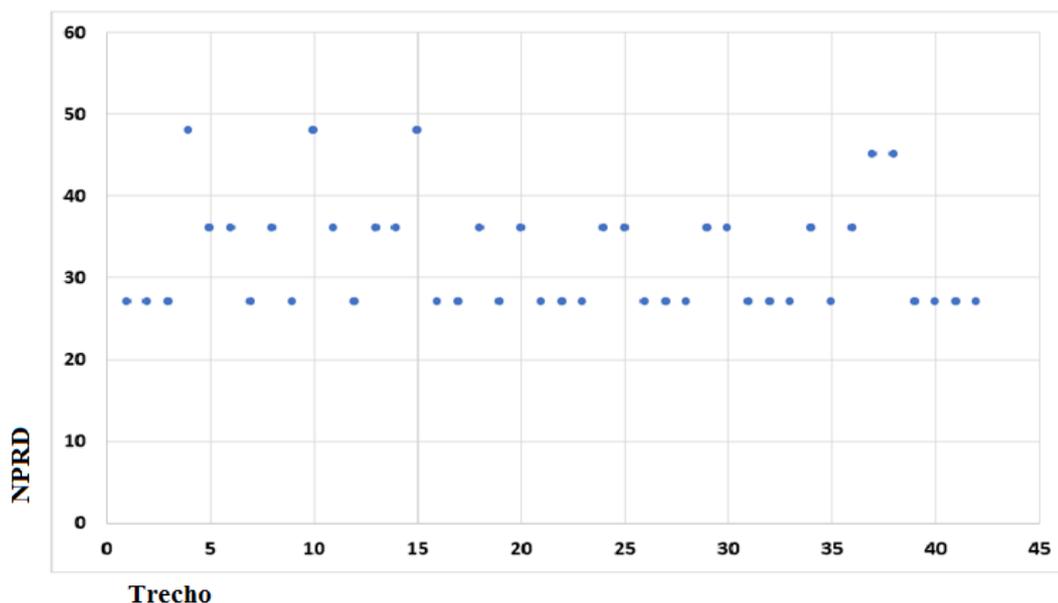
Figura 90 - Gráfico de dispersão do Número de Prioridade de Risco com Detecção (NPRD) - Alinhamento C.

O gráfico do alinhamento C (Figura 90) apresentou um coeficiente de Pearson de -0,12. Semelhante ao alinhamento A, esse valor indica que pode existir uma correlação inversamente proporcional entre a posição dos pilares representados pelos trechos e seus graus de criticidade dentro do alinhamento. Entretanto, o valor do coeficiente também é considerado de baixa relação inversamente proporcional, portanto, não se considerou esta análise estatística do alinhamento C para o presente trabalho.

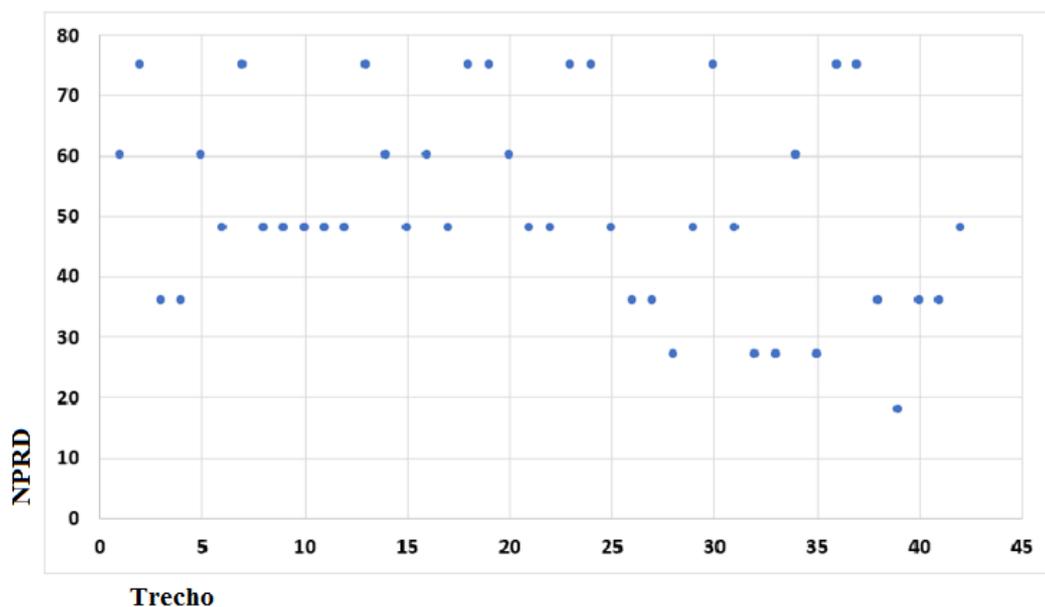
Figura 91 - Gráfico de dispersão do Número de Prioridade de Risco com Detecção (NPRD) - Alinhamento D.

No alinhamento D (Figura 91), o coeficiente de Pearson obtido foi de -0,28. Esse valor indica que semelhante aos alinhamentos A e C, e em oposição ao alinhamento B, pode existir uma correlação inversamente proporcional entre a posição dos pilares representados pelos trechos e seus graus de criticidade dentro do alinhamento. Todavia, esse valor do coeficiente ainda é considerado de baixa relação inversamente proporcional, sendo assim, não se considerou essa relação do coeficiente de Pearson do alinhamento D para o presente trabalho.

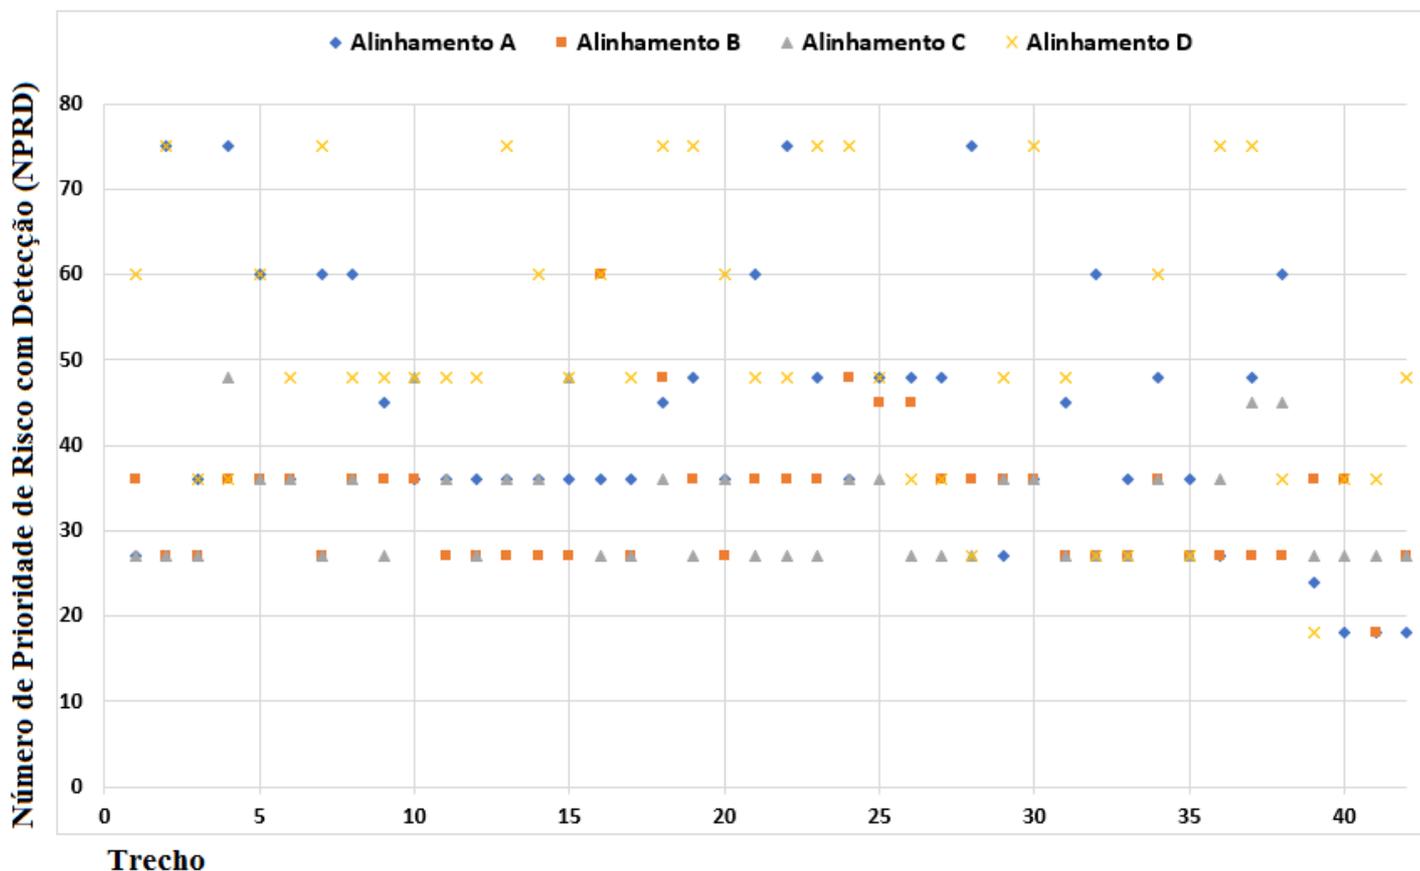
Figura 92 - Gráfico comparativo dos Números de Prioridade de Risco com Detecção (NPRD) - ICC Norte.
 Fonte: Autora (2022).

Ao comparar os quatros alinhamentos no gráfico, torna-se plausível inferir que os alinhamentos A e D, representando os pilares localizados nas fachadas externas da edificação, possuem uma maior tendência aos níveis de criticidade mais elevados, sendo o alinhamento D caracterizado com o maior quantitativo de elementos avaliados com níveis de criticidade média e crítica.
