# Estado de conservação de fachada-cortina modernista: estudos estatísticos dos fatores que afetam o padrão de envelhecimento natural

*State of conservation of a modernist curtain wall: statistical studies of factors that affect the natural aging pattern*

Tatiana Renata Pereira Jucá

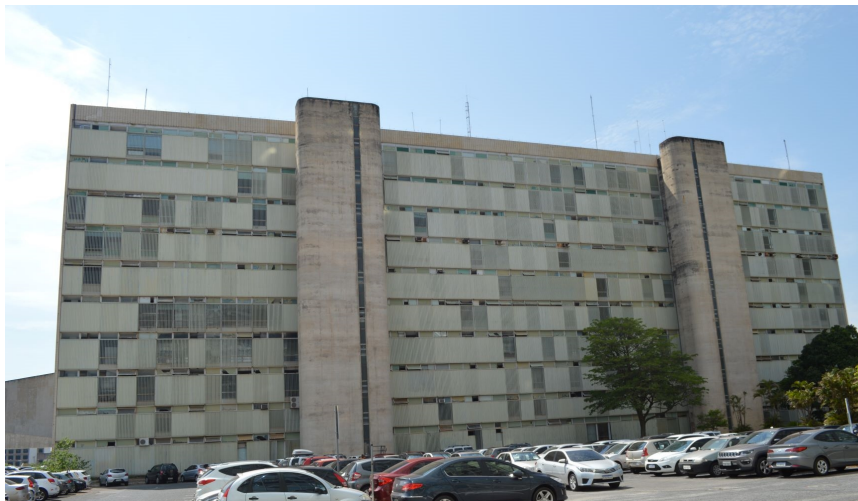
Figura 3 – Fachada oeste do Bloco O

As fachadas-cortina do edifício analisado são constituídas por perfis em aço carbono e vidro. O sistema objeto de análise foi a fachada-cortina oeste (Figura 3). Essa fachada possui brises de alumínio anodizado verde. O edifício, com pavimento térreo, nove pavimentos-tipo e um subsolo para garagem, abrigava setores administrativos. De configuração linear (barra horizontal), o edifício conta externamente com duas caixas de escada de emergência em concreto.

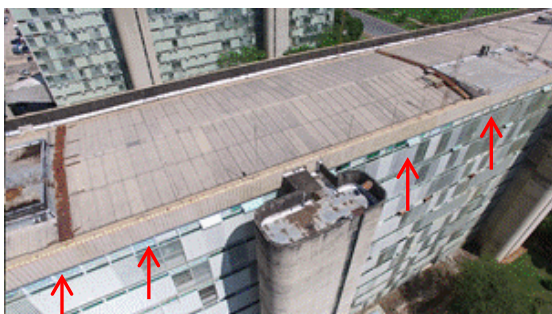
Figura 4 – Detalhe do encontro entre a fachada e os demais elementos

No topo do edifício, a fachada-cortina faz a interface com a platibanda que avança, promovendo um encaixe do sistema de vedação vertical ao longo de toda a borda superior da cobertura (Figura 4a). As duas escadas de emergência foram construídas posteriormente à inauguração do edifício. Para encaixar as escadas de

emergência em concreto armado, a sequência linear dos quadros foi seccionada em dois pontos, ao longo da fachada oeste (Figura 4b), dispensando a presença de juntas de dilatação na fachada-cortina. Nas extremidades, a fachada-cortina se encaixa nas empenas das fachadas laterais norte e sul (Figura 4d). Dessa forma, o edifício envolve vertical e horizontalmente a fachada-cortina, configurando uma interface ortogonal entre os sistemas. Da mesma forma, se dá a interface entre a fachada-cortina e o nível de soleira (Figura 4c), na linha de piso do térreo, que se eleva cerca de 10 cm da calçada externa de concreto, ao nível do solo.

As fachadas-cortina foram projetadas encaixadas nas empenas (fachadas cegas) e na platibanda, de forma que as interfaces e vinculações ao corpo do edifício ficassem protegidas da ação da chuva (ver Figura 4d). No entanto, a forma do edifício sem pilotis favorece a degradação dos pavimentos em contato com o solo de forma mais precoce do que os demais pavimentos.

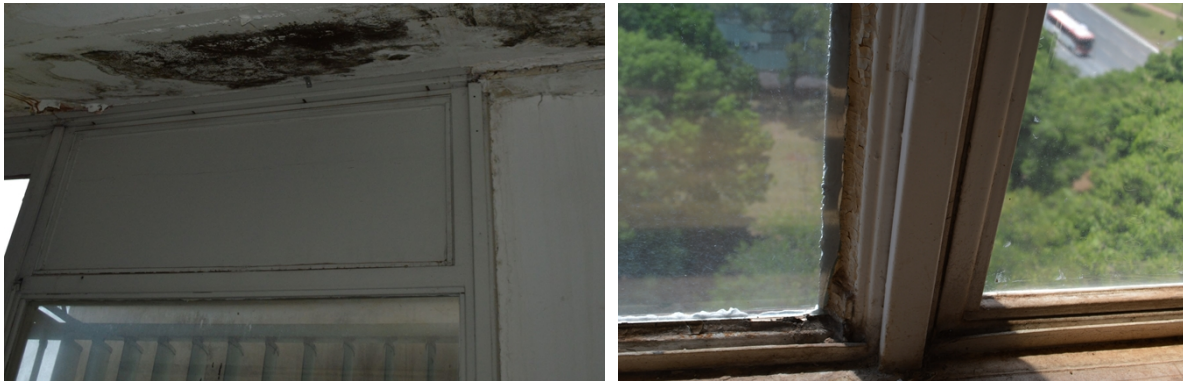
Figura 7 – Componentes das folhas da fachada-cortina

Os vidros foram encaixilhados e fixados às folhas com selante e baguetes para garantir a estanqueidade do conjunto e a segurança, respectivamente (Figuras 7a e 7b).

(a) Baguete fixado no contorno da folha

(b) Selante aplicado no contorno do vidro

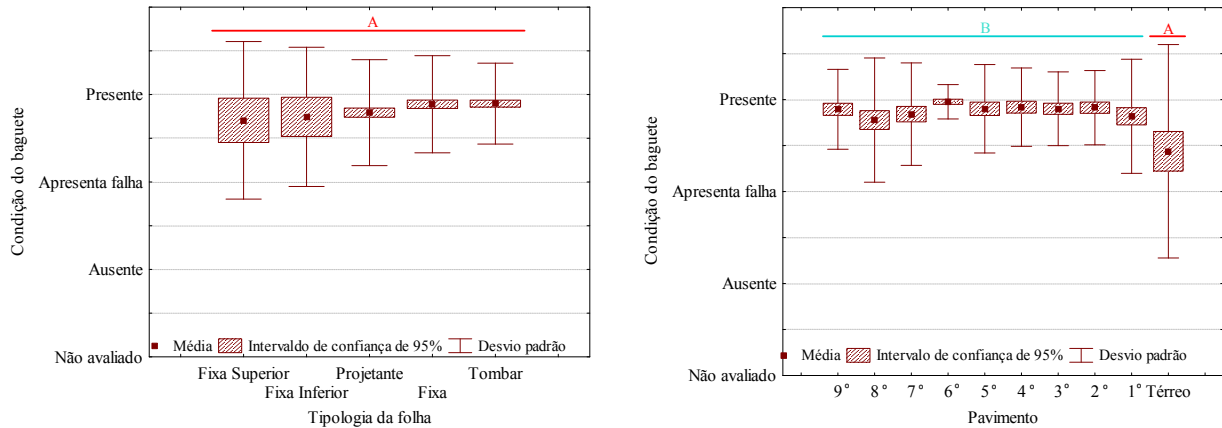
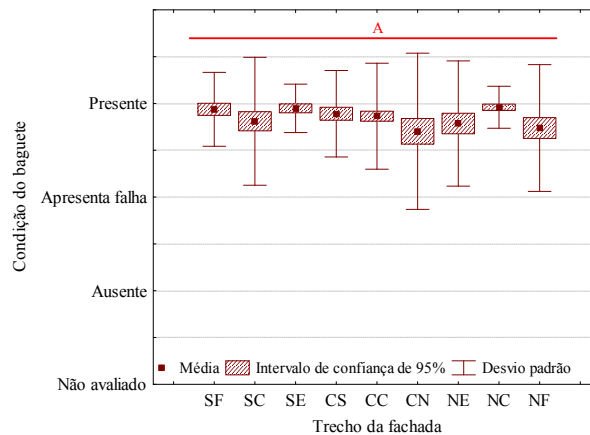
Figura 12 - Condição do baguete

Na Figura 12 é possível identificar que a condição do baguete foi influenciada pelas variáveis independentes tipologia da folha (Figura 12a), pavimento de análise (Figura 12b) e trecho da fachada (Figura 12c). O teste de Tukey indicou agrupamentos distintos estatisticamente apenas na avaliação do pavimento de análise.

Na Figura 12a, nota-se que a condição do baguete se comportou de forma similar nas diferentes tipologias de folha, formando um único agrupamento após as múltiplas comparações de médias, como resultado da aplicação do teste de Tukey. As médias identificadas indicam que a situação do baguete é muito próxima do critério quanto à sua presença ou não.

A Figura 12b permite identificar de que forma a condição do baguete foi influenciada pela posição dos pavimentos e mostra a formação do agrupamento múltiplo de médias como resultado da aplicação do teste de Tukey para a variável pavimento. Houve a formação de dois agrupamentos distintos estatisticamente. O agrupamento A, composto apenas pelo pavimento térreo, apresentou pior situação do baguete em relação ao agrupamento B, formado pelos demais pavimentos. Após a aplicação do teste de Tukey, as médias indicam que o baguete estava presente no agrupamento A, cujo comportamento homogêneo se distingue estatisticamente do pavimento térreo, que, por sua vez, apresentou pior condição do baguete. O pavimento térreo também apresentou maior estado de corrosão e, considerando que o baguete é diretamente conectado ao quadro de aço da fachada-cortina, também sofrerá a influência dos mecanismos de degradação ali atuantes.

Na Figura 12c, a condição do baguete frente aos diferentes trechos da fachada mostrou médias semelhantes à melhor situação; ou seja, o baguete está presente, o que é relevante para manter o vidro encaixilhado e a estanqueidade da fachada-cortina. O teste de Tukey apontou um único agrupamento (A), indicando que a condição do baguete independe do trecho em que se encontra na fachada.

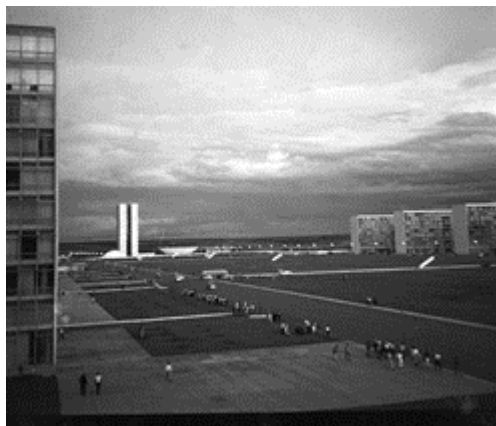
(a) Época da inauguração, em 1960

A Figura 15a mostra uma imagem da época da inauguração dos edifícios na Esplanada dos Ministérios, na qual é possível perceber que a fachada-cortina original não tem brises. A luminosidade dos vidros transparentes era controlada internamente com o uso de cortinas. A Figura 15b mostra que foram realizadas alterações na envoltória do edifício. Os brises metálicos foram instalados posteriormente, e mãos-francesas foram fixadas para apoiar as unidades condensadoras de ar-condicionado. Na década de 1980, escadas de emergência em concreto armado foram acopladas à fachada-cortina oeste para atender às novas exigências normativas do corpo de bombeiros.

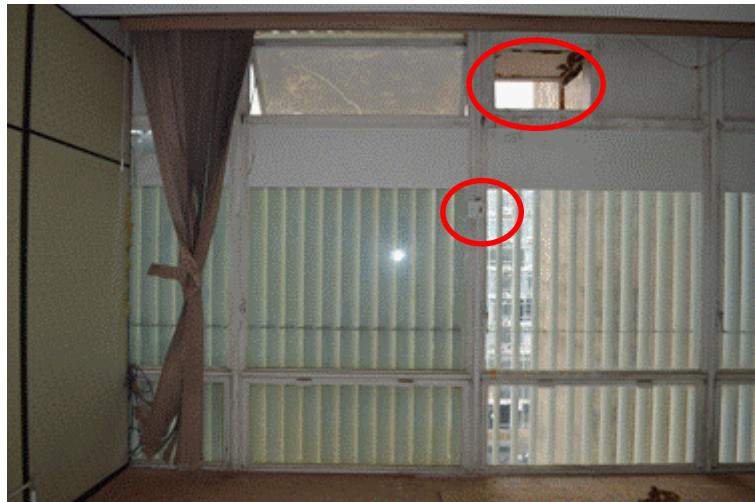
Figura 16 - Intervenções realizadas

Outra alteração realizada para diminuir a luminosidade interna foi a aplicação de pintura acrílica nos vidros de alguns módulos (bandeiras superiores). A fixação de suportes para aparelhos de ar-condicionado tipo janela, bem como sua instalação elétrica, foram intervenções que impediram o funcionamento da folha projetante (ver elipses vermelhas da Figura 16). Essas alterações contribuíram para o estado de degradação atual do edifício, assim como outras ações conduzidas pelos usuários com o objetivo de melhorar as condições de funcionalidade e habitabilidade de cada ambiente em função do uso.
