**REABILITAÇÃO DA PONTE BRAGHETTO:
ASPECTOS HISTÓRICOS, CONSTRUTIVOS E DE
CONSERVAÇÃO**

Paulo Robert Santos Machado

Dissertação apresentada ao Programa de Pós-Graduação da Faculdade de Arquitetura e Urbanismo da Universidade de Brasília como requisito parcial à obtenção do título de MESTRE em Arquitetura e Urbanismo.

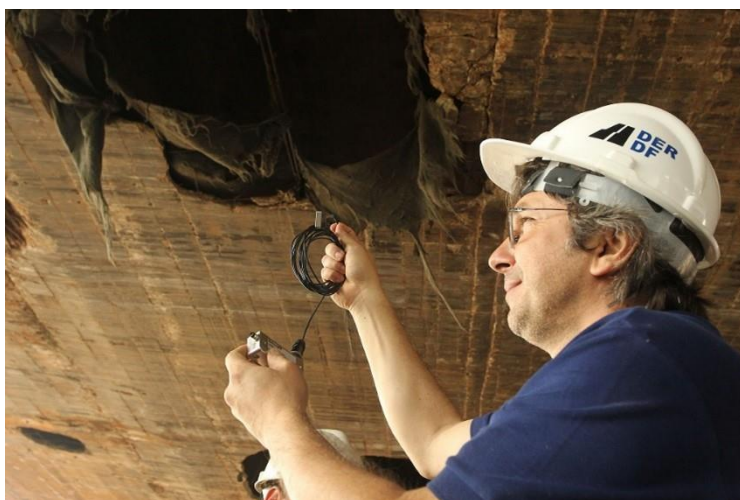
Figura 18 – Vistoria na face inferior, furos no concreto devido ao impacto de veículos. Diretor do DER em 2018

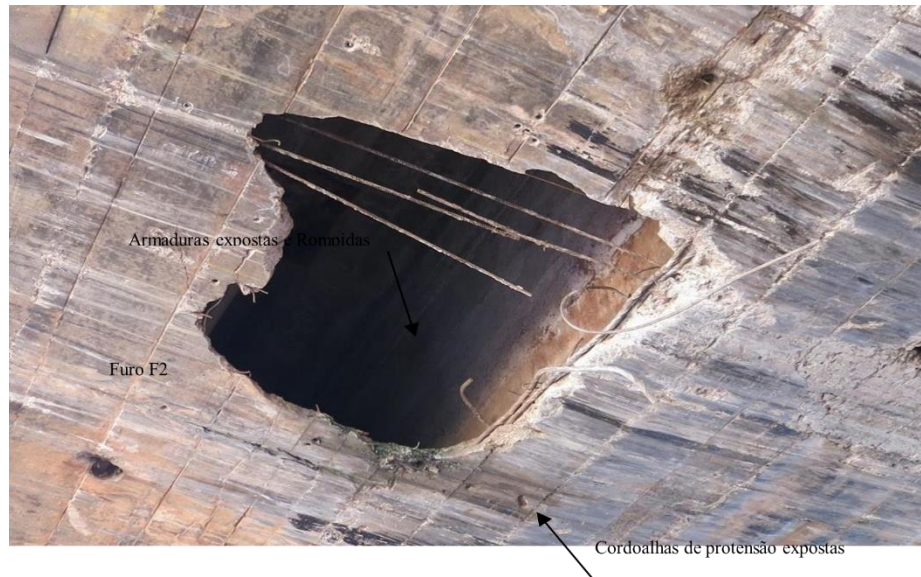
Figura 52 – Furos Existentes e Reparos na Laje Inferior do Tabuleiro

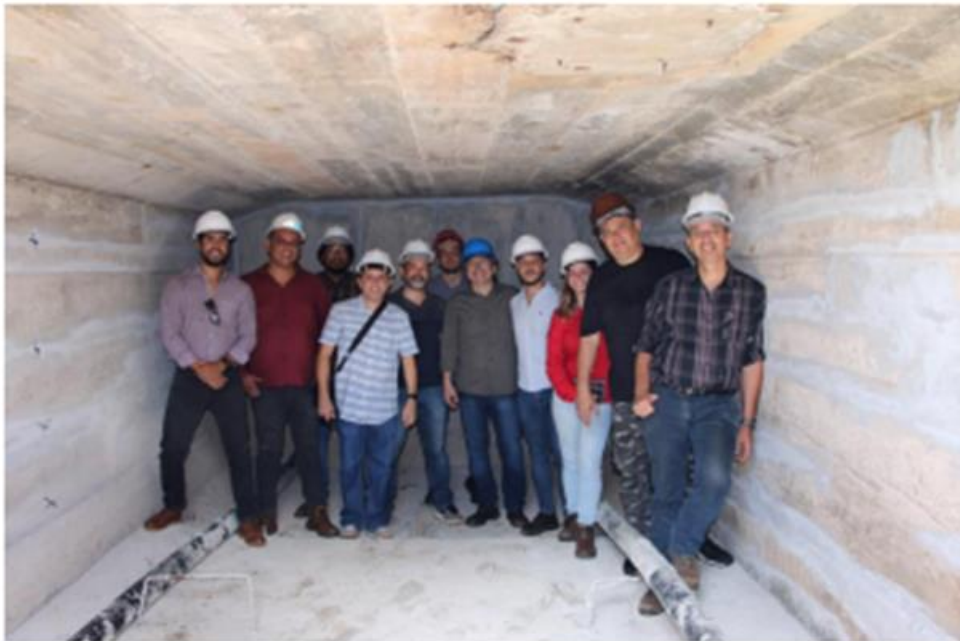
Figura 132 – Vista interna da laje caixão. Turma de Patologia das Estruturas do PPG-FAU-UnB

Apesar do grande número de indicadores de degradação cadastrados na parte externa do viaduto, como demonstrado na Figura 132, a parte interna da laje caixão não se demonstrou danificada, principalmente nos trechos de maior resistência estrutural (Figura 132).
