**AVALIAÇÃO DAS CONDIÇÕES DE ACESSIBILIDADE**  
**PARA PESSOAS COM DEFICIÊNCIA VISUAL EM**  
**EDIFICAÇÕES EM BRASÍLIA – ESTUDO DE CASOS**

**AVALIAÇÃO DAS CONDIÇÕES DE ACESSIBILIDADE PARA  
PESSOAS COM DEFICIÊNCIA VISUAL EM EDIFICAÇÕES EM  
BRASÍLIA – ESTUDO DE CASOS**

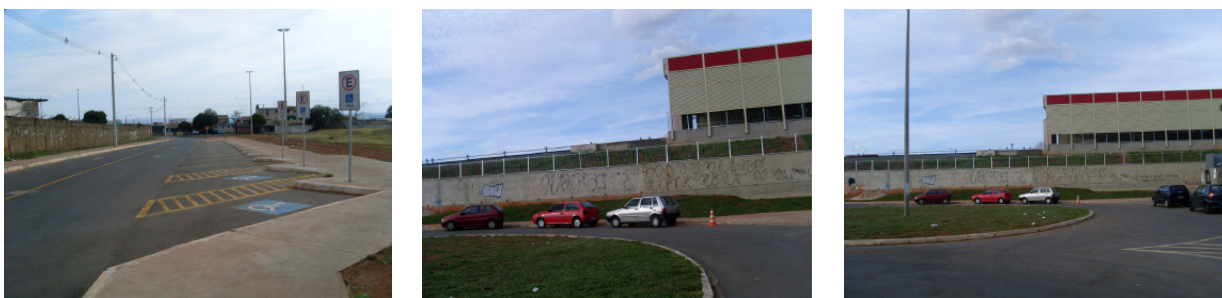
Ilustração 9 – Fotos do estacionamento da Estação de Metrô Guariroba.

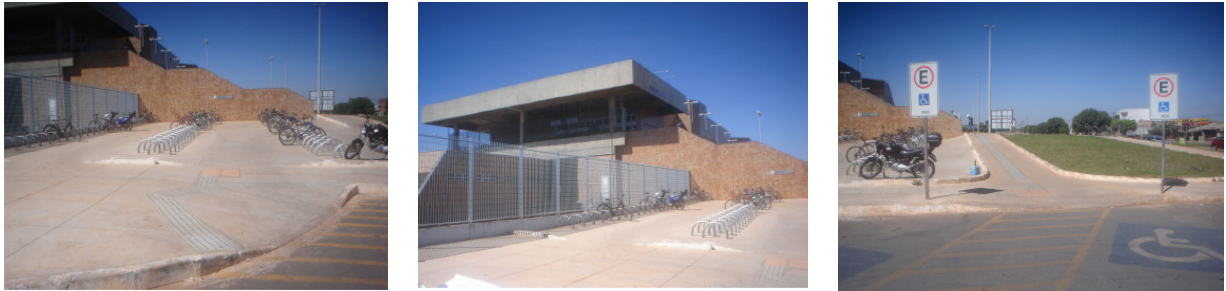
Ilustração 10 – Fotos do estacionamento da Estação de Metrô Terminal Ceilândia com piso tátil na calçada.

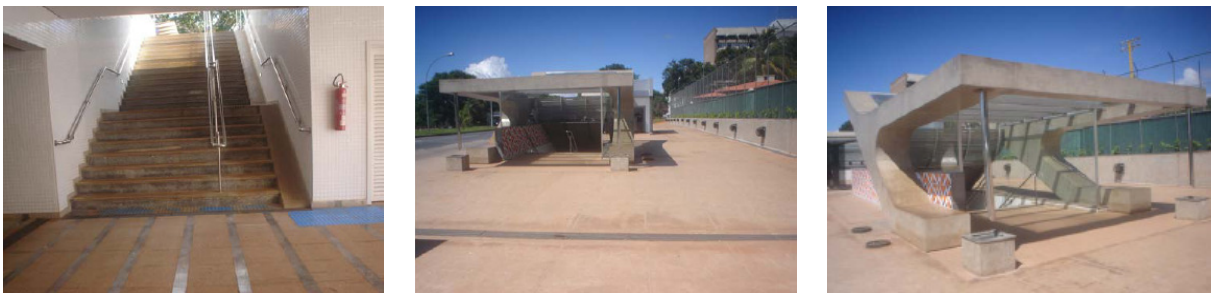
As estradas que dão acesso às estações de metrô avaliadas possuem grandes vãos livres, o que ajuda no fluxo da grande quantidade de pessoas esperadas no local. Estes espaços permitem que a pessoa com deficiência visual portadora de uma bengala ou um cão-guia sinta-se confiante, sem se preocupar em esbarrar em outros usuários, pois existe espaço suficiente para a circulação tranqüila de todos.

Ilustração 11 – Fotos dos acessos da Estação de Metrô 108 Sul.

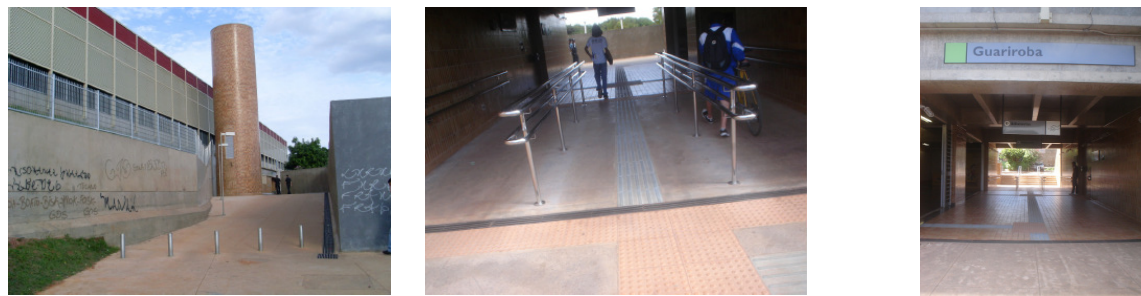
Ilustração 12 – Fotos dos acessos da Estação de Metrô Guariroba.

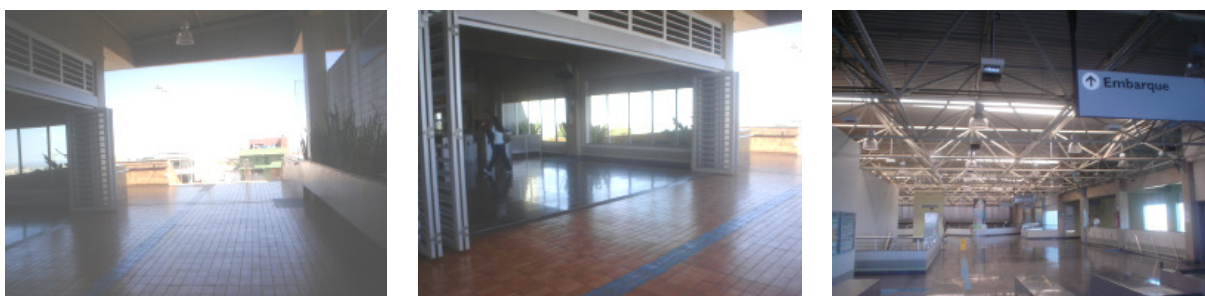
Ilustração 13 – Fotos dos acessos da Estação de Metrô Terminal Ceilândia.

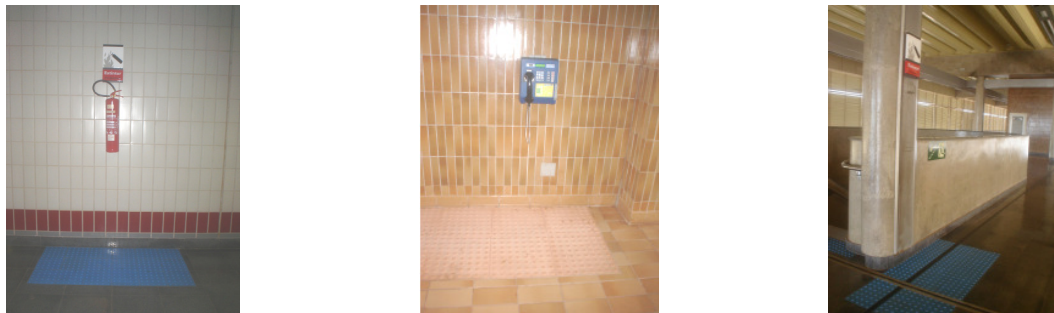
Ilustração 18 – Fotos dos obstáculos suspensos (extintores e orelhões) na Estação de Metrô Guararioba com sinalização de piso e até sem o obstáculo.

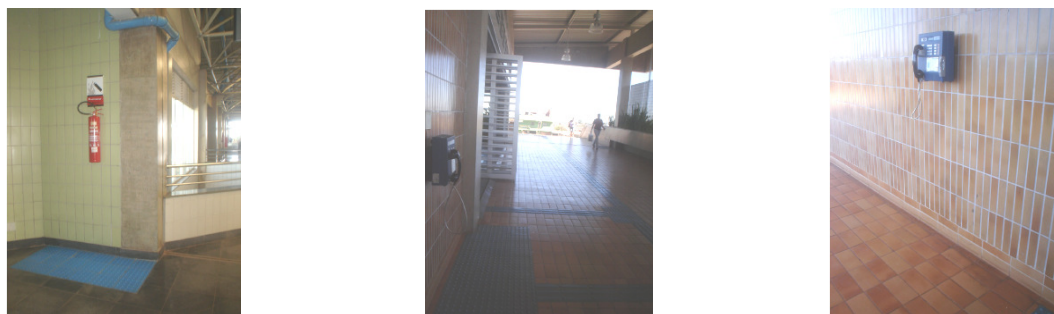
Ilustração 19 – Fotos dos obstáculos suspensos (extintores e orelhões) na Estação de Metrô Terminal Ceilândia com e sem sinalização de piso.

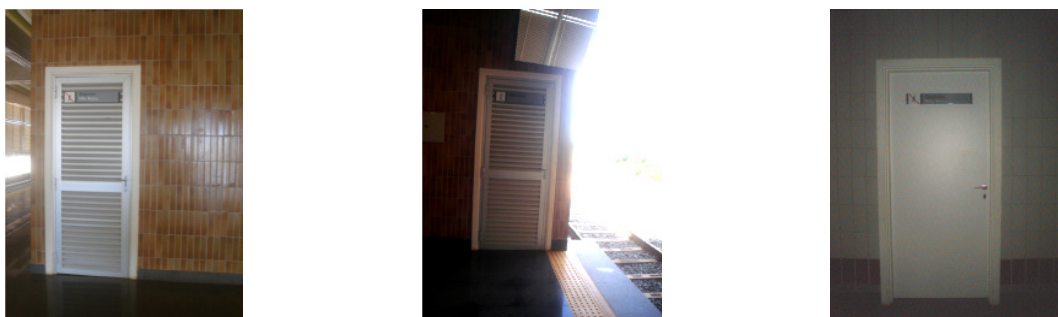
A norma NBR 9050/2004 especifica que “nas portas deve haver informação visual (número da sala, função etc.) ocupando área entre 1,40 m e 1,60 m do piso, localizada no centro da porta ou na parede adjacente, ocupando área a uma distância do batente entre 15 cm e 45 cm. A sinalização tátil (em braille ou texto em relevo) deve ser instalada nos batentes ou vedo adjacente (parede, divisória ou painel), no lado onde estiver a maçaneta, a uma altura entre 0,90 m e 1,10 m”. Em todas as edificações avaliadas não foram encontradas informações nos batentes das portas e nem caracteres em braille ou texto em alto relevo como a norma especifica. Nas estações de metrô existem algumas portas com informações localizadas com altura divergente da que é recomendada na norma, e outras que não possuem qualquer tipo de informação em seu centro. Essa falta de sinalização é ruim não só para a acessibilidade das pessoas com deficiência visual como também para os demais usuários.

Ilustração 21 – Fotos das portas da Estação de Metrô Guariroba com sinalização incorreta.

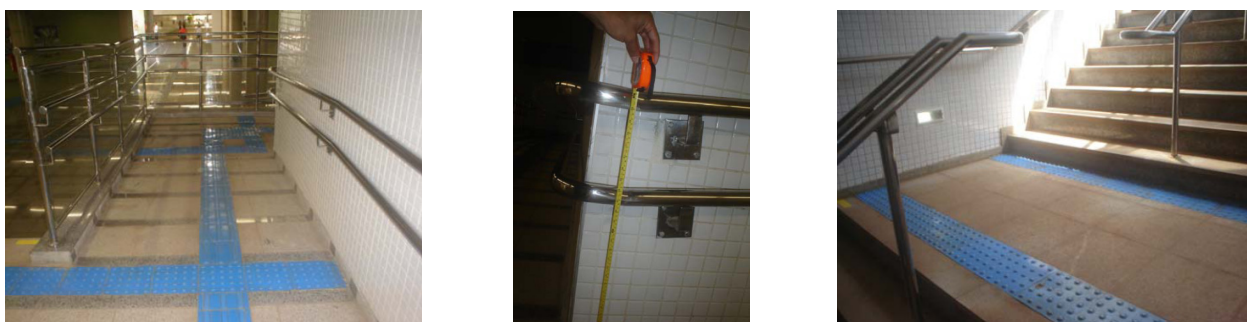
Nas estações de metrô da 108 Sul e da Guariroba, os corrimãos e os guarda-corpos estavam instalados adequadamente o que ajuda na segurança e conforto de todos os usuários. Na estação de metrô Terminal Ceilândia, o guarda-corpo não estava instalado de acordo com a norma, possuindo uma altura menor que a recomendada.

Ilustração 27 – Fotos dos corrimãos e guarda-corpos da Estação de Metrô 108 Sul.

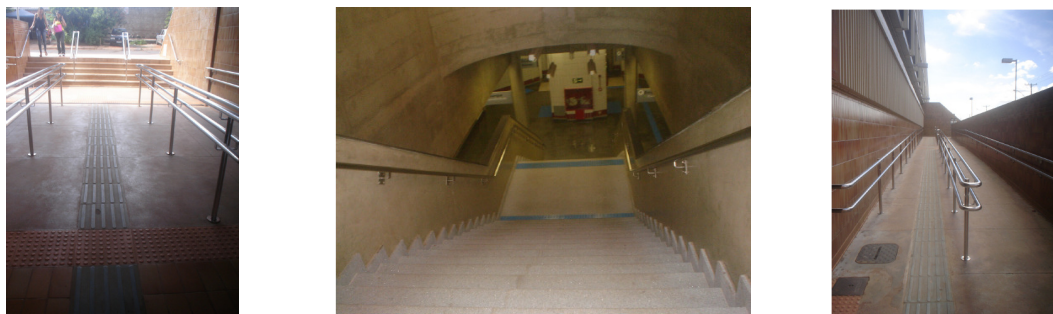
Ilustração 28 – Fotos dos corrimãos e guarda-corpos da Estação de Metrô Guariroba.

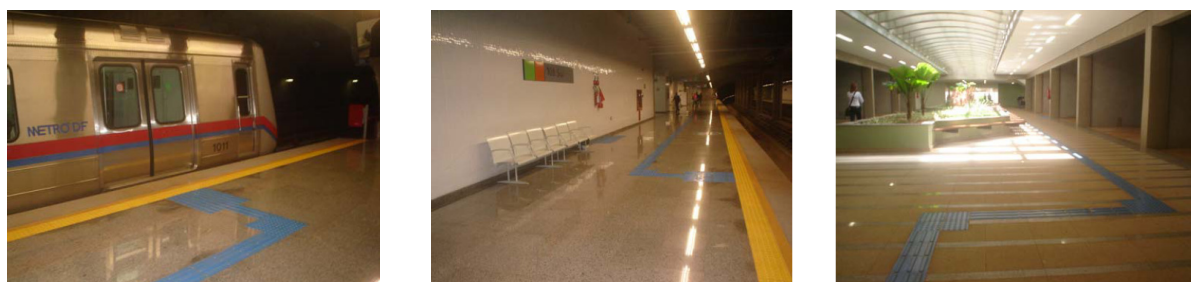
Nas estações de metrô, a sinalização tátil direcional estava instalada corretamente no piso. Mesmo assim, junto às escadas fixas e escadas rolantes, onde não há guia de balizamento, não está sendo usado o piso tátil direcional conforme indica a norma. Em todas as estações de metrô a composição da sinalização tátil de alerta e direcional no piso estava correta.

Ilustração 30 – Fotos dos pisos táteis de alerta e direcional, e sua composição quando existe mudança de direção, na Estação de Metrô 108 Sul.

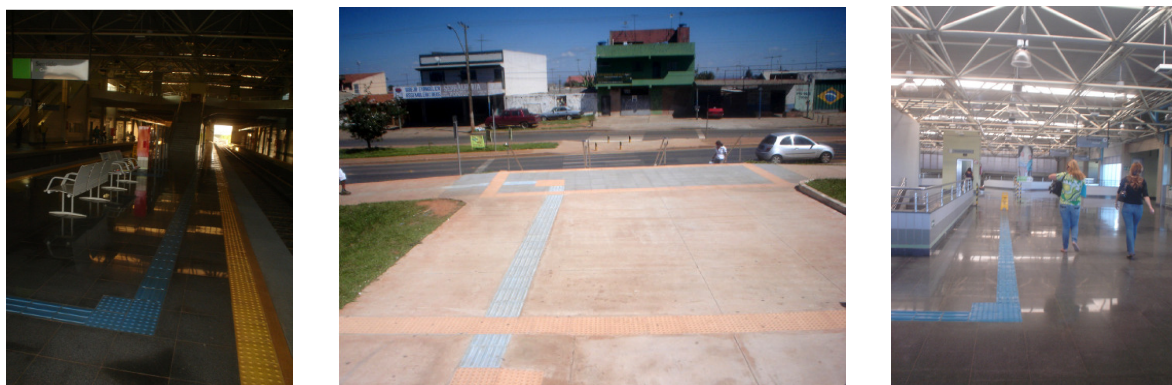
Ilustração 32 – Fotos dos pisos táteis de alerta e direcional, e sua composição quando existe mudança de direção, na Estação de Metrô Terminal Ceilândia.

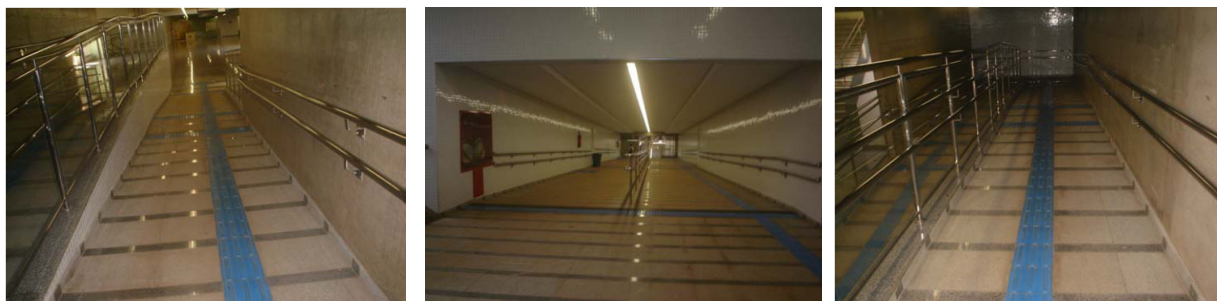
Nas estações de metrô, as rampas são devidamente sinalizadas e sua inclinação está correta, o que auxilia no acesso não só das pessoas que têm deficiência como de todos os usuários das estações de metrô.

Ilustração 33 – Fotos das rampas da Estação de Metrô 108 Sul sinalizadas com pisos táteis de alerta e direcional.

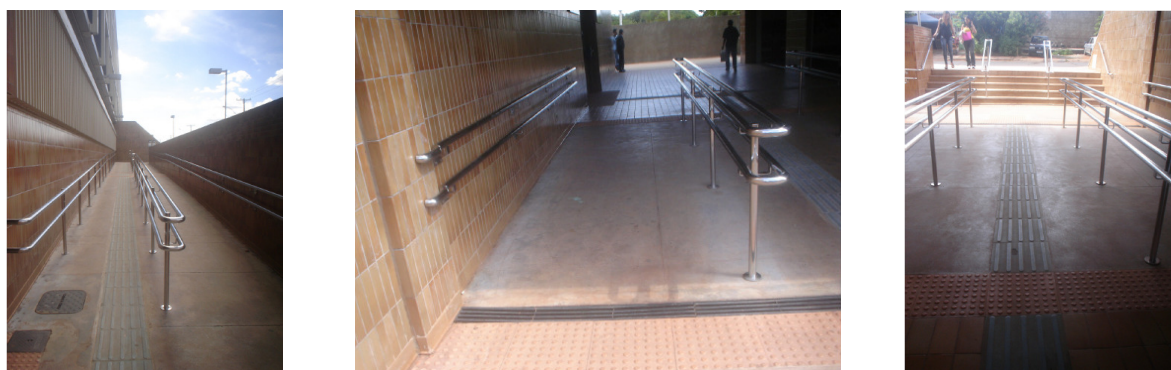
Ilustração 34 – Fotos das rampas da Estação de Metrô Guariroba sinalizadas com pisos táteis de alerta e direcional.

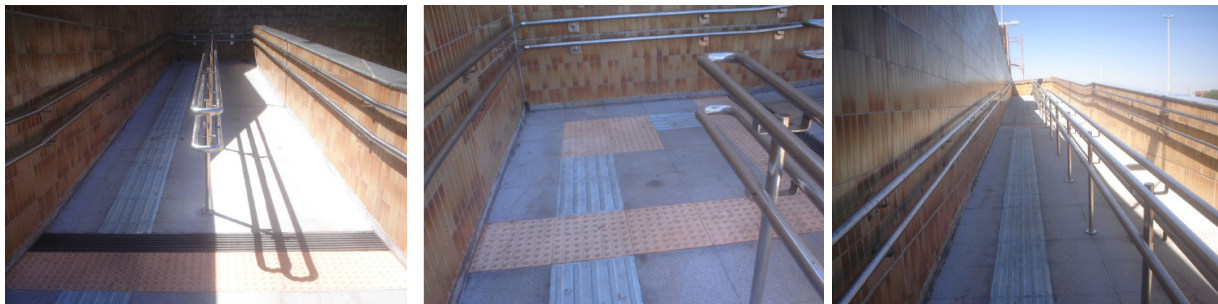
Ilustração 35 – Fotos das rampas da Estação de Metrô Terminal Ceilândia sinalizadas com pisos táteis de alerta e direcional.

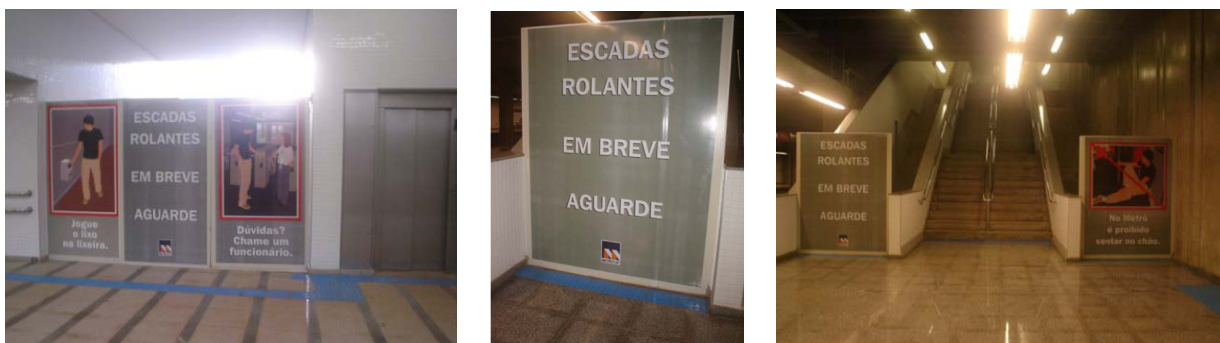
As escadas rolantes não estavam instaladas à época em que foi realizada a avaliação na estação de metrô 108 Sul (novembro de 2008). Nas estações Guariroba e Terminal Ceilândia, as escadas rolantes estavam instaladas, mas não possuíam piso tátil de alerta informando o início e o fim desta escada conforme exigência da norma. Além disso, as instruções de uso estavam instaladas em local inadequado e as figuras que compõem a sinalização visual são muito pequenas, o que irá prejudicar o entendimento das instruções por uma pessoa que tenha baixa visão.

Ilustração 36 – Fotos dos locais reservados para instalação de escadas rolantes na Estação de Metrô 108 Sul.

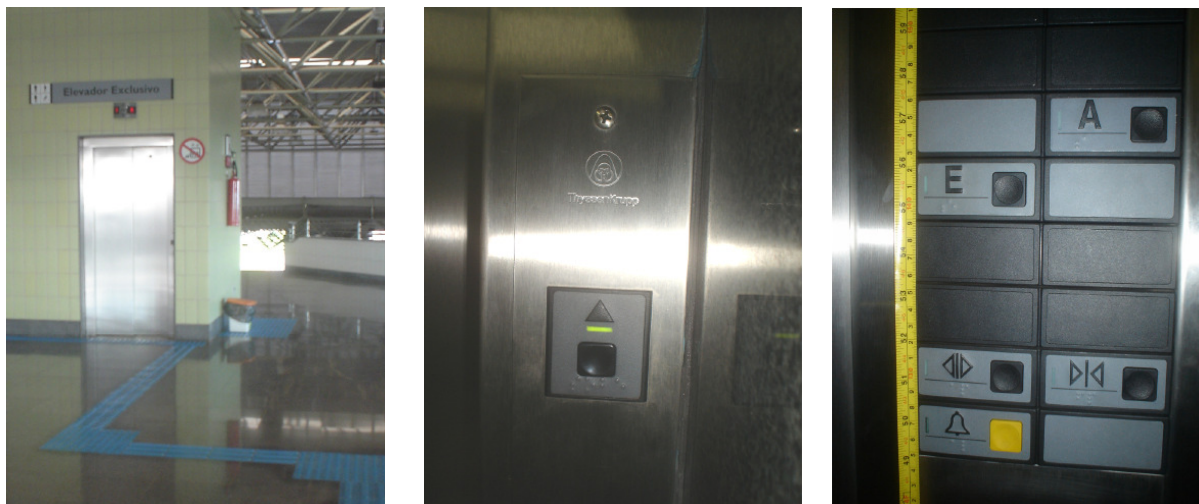
Ilustração 41 – Fotos dos elevadores da Estação de Metrô Terminal Ceilândia sinalizados com piso tátil e com botoeiras com caracteres em braille.

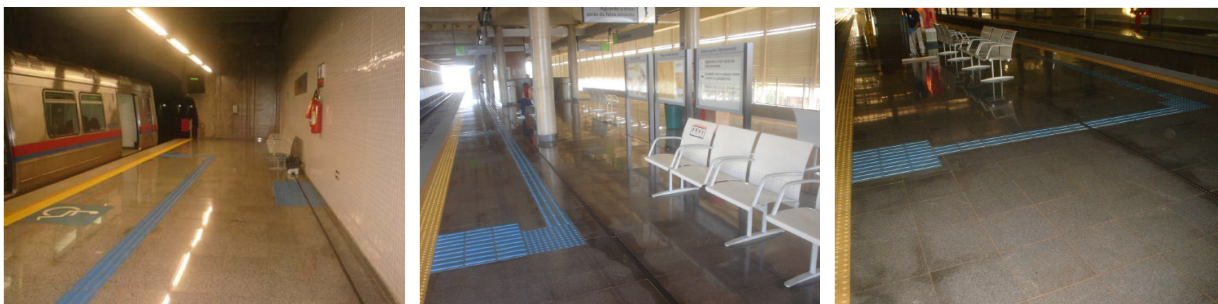
As sinalizações nas plataformas de embarque específicas para as pessoas com deficiência visual e deficiência motora estavam de acordo com a norma técnica, como mostra as fotos expostas na ilustração 43:

Ilustração 43 – Fotos das sinalizações de posicionamento de pessoas com deficiência visual e física nas plataformas de embarque com piso tátil direcional e de alerta, nas estações de metrô 108 Sul, Guariroba, e Terminal Ceilândia, respectivamente.

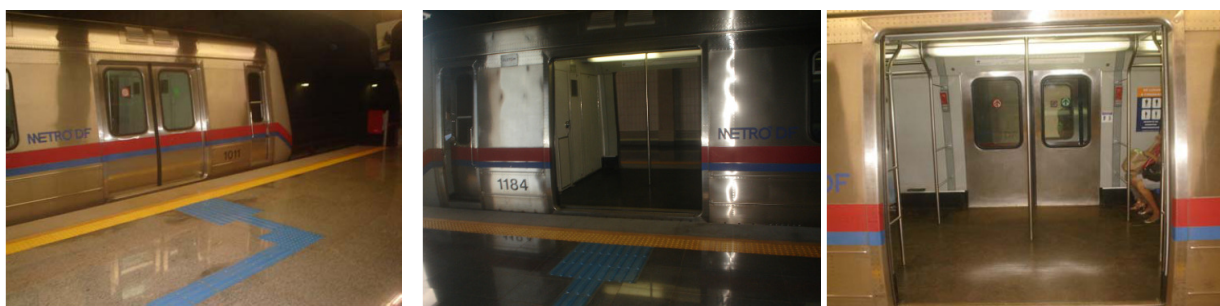
Nos carros do metrô não existe nenhum tipo de marcação em braille em seu interior e nem nos batentes das portas. Isso pode prejudicar a pessoa com deficiência visual a identificar o veículo que a está transportando, caso aconteça algum tipo de imprevisto. Foi verificado também que o local previsto dentro do carro do metrô para o cadeirante mede 0,70m X 0,70m e não 0,80m X 1,20m como é normatizado, isso pode prejudicar o fluxo dos outros usuários no interior dos carros. A ilustração 44 exibe fotos do exterior dos carros do Metrô-DF:

Ilustração 44 – Fotos do exterior dos carros do Metrô-DF.

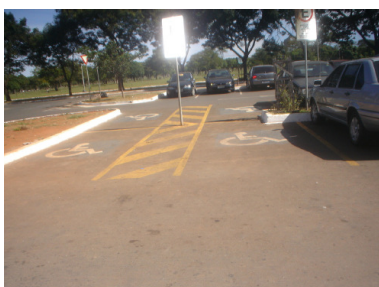
No Centro de Convenções, os estacionamentos estão devidamente sinalizados e demarcados com a quantidade correta de vagas para pessoas com deficiência e há também a faixa de circulação. No entanto, o estacionamento está distante da entrada principal, sem qualquer sinalização em braille, mapa tátil ou piso tátil, o que pode prejudicar o acesso de uma pessoa com deficiência visual.

Ilustração 47 – Fotos do estacionamento do Centro de Convenções com a sinalização adequada.

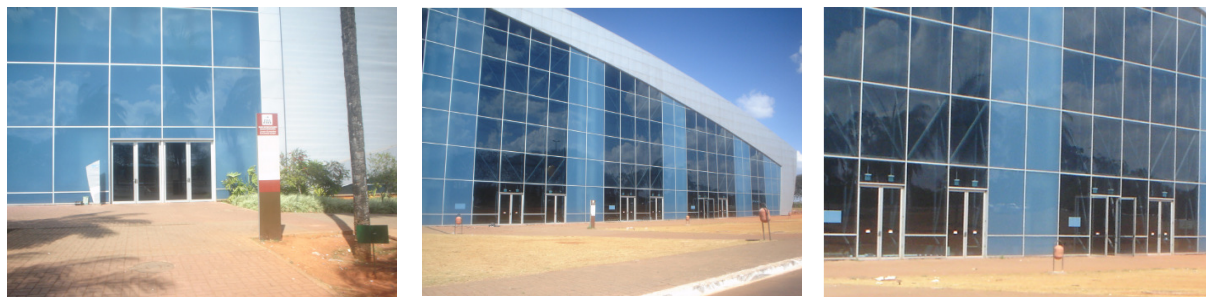
A ilustração 50 mostra os acessos do Centro de Convenções sem sinalização tátil:

Ilustração 50 – Fotos dos acessos do Centro de Convenções.

direção a seguir, e isso limita a autonomia dessas pessoas. Este empecilho poderia ser resolvido com mapas ou planos táteis, e placas explicativas com texto em Braille.

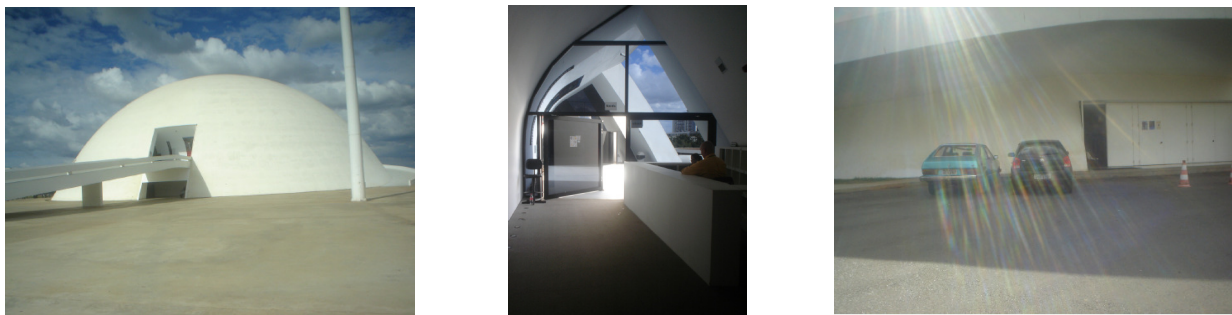
A ilustração 51 apresenta fotos dos acessos do Museu Nacional sem sinalização tátil:

Ilustração 51 – Fotos dos acessos do Museu Nacional.

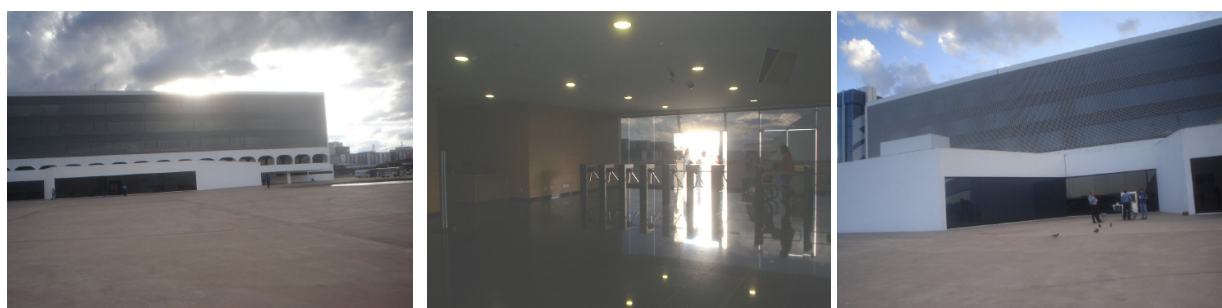
A ilustração 52 apresenta fotos dos acessos da Biblioteca Nacional sem sinalização tátil:

Ilustração 52 – Fotos dos acessos da Biblioteca Nacional.

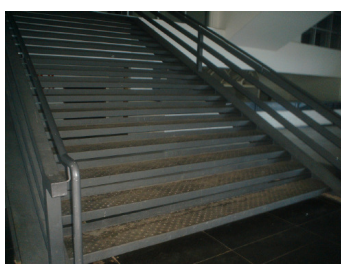
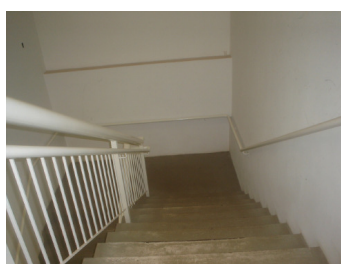
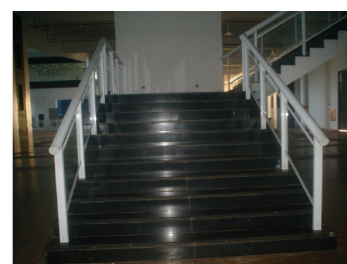
Os guarda-corpos e corrimãos dos edifícios turísticos não estavam de acordo com as normas vigentes, pois apresentaram medidas inferiores às exigidas na norma. Alguns locais dessas edificações não possuíam o guarda-corpo, essencial para a segurança de todos os usuários.

Ilustração 59 – Fotos das escadas fixas do Centro de Convenções sem a sinalização recomendada pela norma técnica.

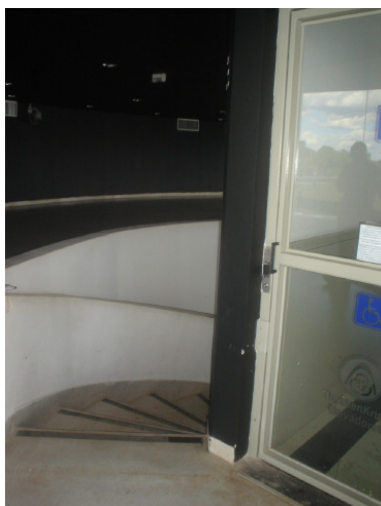
Ilustração 60 – Foto da escada fixa do Museu Nacional sem a sinalização e o corrimão recomendados pela norma técnica.

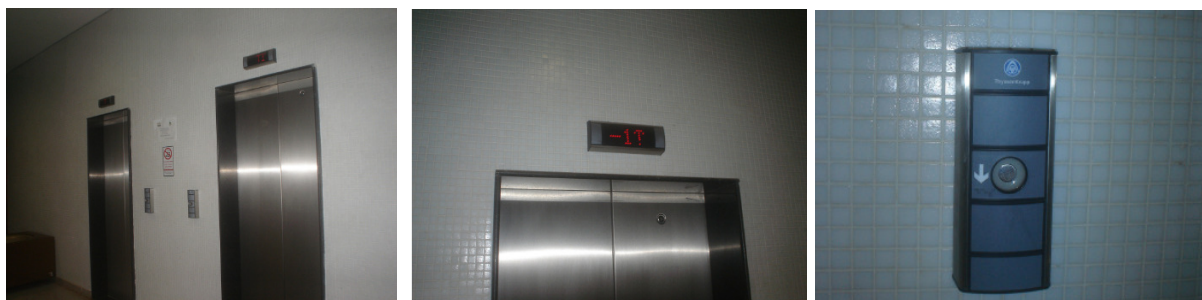
Os elevadores instalados no Museu Nacional e no Centro de Convenções Ulisses Guimarães estavam com a sinalização em braille localizados de acordo com a norma; e a sinalização sonora nestes elevadores indicava o movimento do elevador (“sobe” ou “desce”) e informava o andar em que o elevador parava; contribuindo com a acessibilidade da pessoa com deficiência visual. Nenhum dos elevadores analisados possuía sinalização visual e nem sinalização tátil com as instruções de uso, conforme exige a norma.

Ilustração 68 – Fotos dos elevadores do Centro de Convenções.

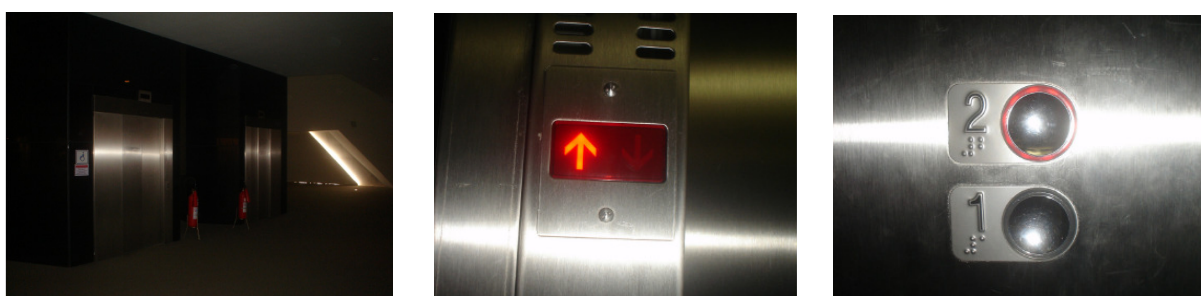
Ilustração 69 – Fotos dos elevadores do Museu Nacional.

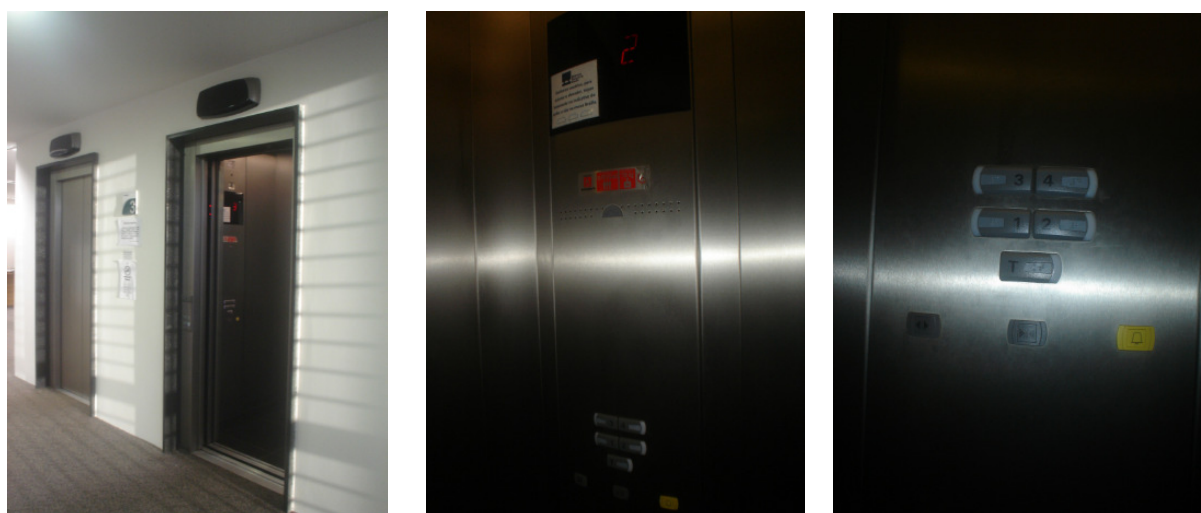
Ilustração 70 – Fotos dos elevadores da Biblioteca Nacional.

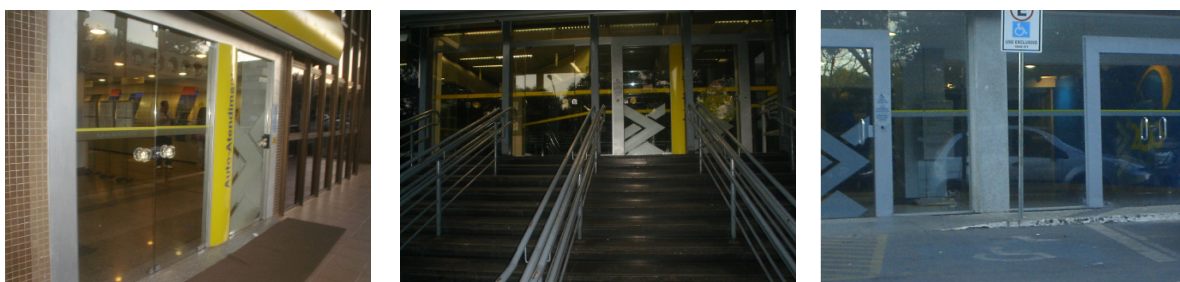
Ilustração 71 – Fotos das entradas principais das agências, 201 Norte, 504 Norte e 502 Sul, respectivamente.

As portas giratórias deveriam ter o vão mínimo de 80 cm, recomendado pela norma, para maior conforto dos usuários com deficiência visual que usam a bengala longa ou o cão guia para se locomoverem.

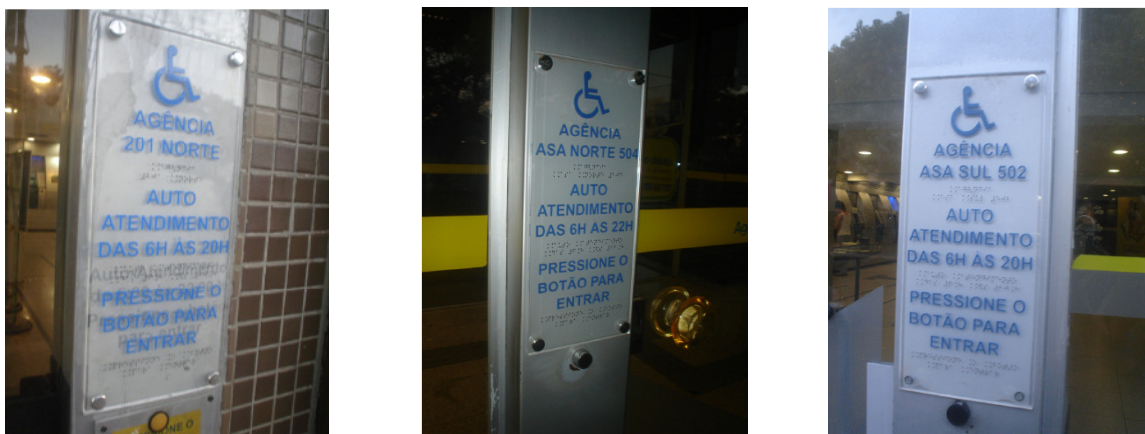
Nas agências bancárias observamos sinalizações táteis compostas por caracteres em braille, figuras e textos em alto relevo na placa de sinalização da agência ao lado da porta de acesso e nos mapas táteis (sinalizando as direções a seguir) localizados logo após a entrada que dá acesso a área de auto-atendimento. Do lado externo dos acessos das agências bancárias, a sinalização visual e tátil informa o nome da agência, horário de funcionamento e a forma de acesso à sala de auto-atendimento o que é ajuda na identificação do local por pessoas que possuem deficiência visual. Essa sinalização contribui com a informação para as pessoas com deficiência visual. Os mapas táteis contribuem para a orientabilidade dos deficientes visuais.

Ilustração 72 – Fotos das placas com sinalização tátil (caracteres em braille, textos e figuras em alto relevo) das agências 201 Norte, 504 Norte e 502 Sul, respectivamente.

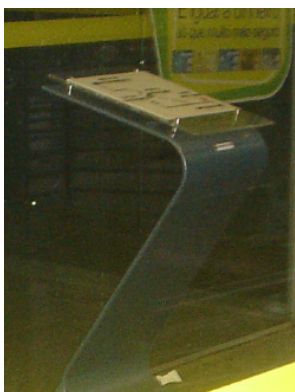
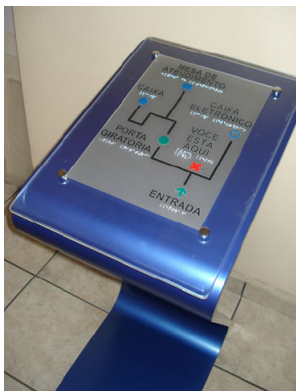
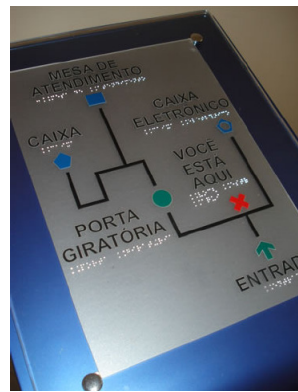
Este instrumento é essencial para a localização espacial, orientabilidade e autonomia das pessoas deficientes visuais. Sem este recurso, essas pessoas precisam recorrer a outros clientes para serem informados da direção a seguir caso necessitem de atendimento que não esteja localizado no térreo. O ideal é que cada pavimento disponibilize um mapa tátil informando os locais e os tipos de atendimentos que ocorrem nos respectivos pavimentos.

Ilustração 73 – Foto do mapa tátil da agência 504 Norte e o modelo usado nas agências 502 Sul e 201 Norte respectivamente.

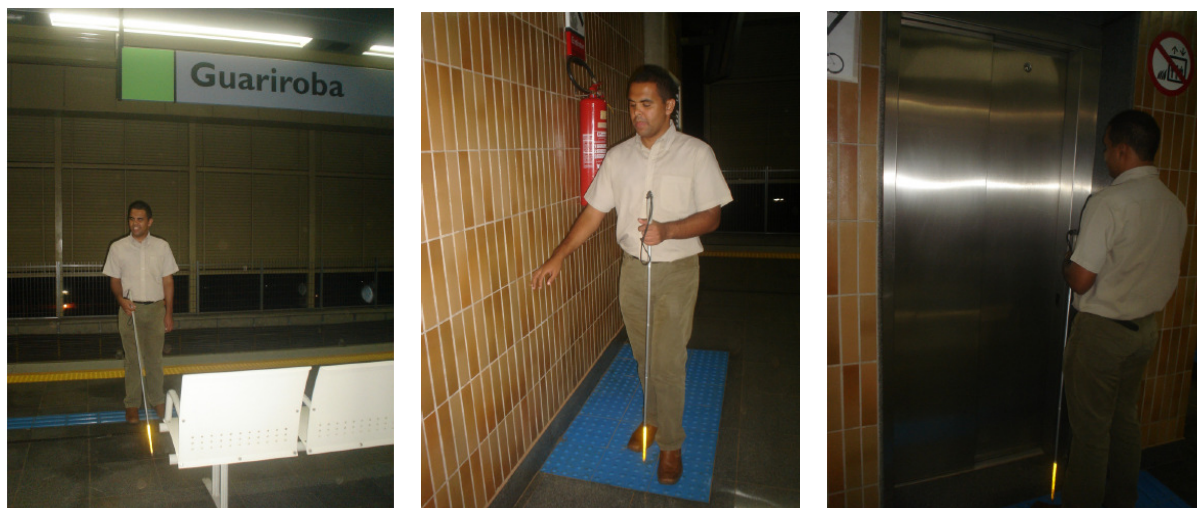
A ilustração 76 apresenta fotos de Gabriel no passeio acompanhado na Estação de Metrô Guariroba mostrando a plataforma de embarque e desembarque, obstáculos suspensos e elevadores com sinalização tátil no piso:

Ilustração 76 – Fotos da plataforma de embarque e desembarque, obstáculo suspenso e elevador com sinalização tátil no piso, passeio acompanhado com Gabriel na Estação de Metrô Guariroba.

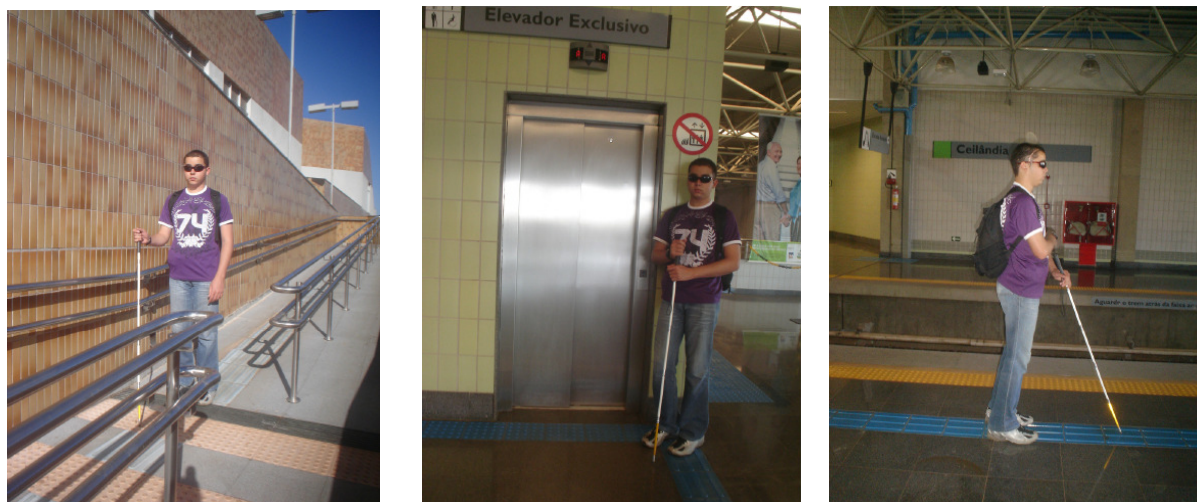
A ilustração 78 apresenta fotos de João no passeio acompanhado na Estação de Metrô Terminal Ceilândia mostrando: as rampas do lado externo da estação com corrimão e piso tátil de alerta e direcional, elevador e plataforma de embarque e desembarque com sinalização tátil no piso.

Ilustração 78 – Fotos das rampas, elevadores e plataforma de embarque e desembarque com sinalização tátil no piso, passeio acompanhado com João na Estação de Metrô Terminal Ceilândia.

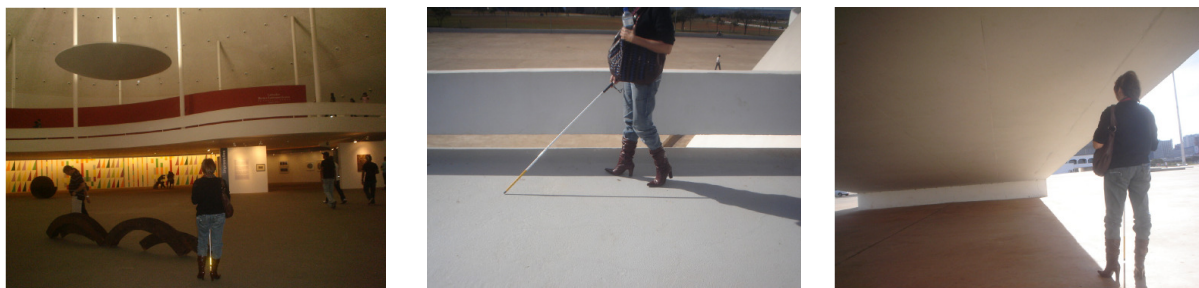
A ilustração 83 apresenta fotos de Isabel no passeio acompanhado no Museu Nacional mostrando o local de exposições sem o a sinalização tátil no piso, rampa com o guarda-corpo menor que o exigido norma técnica e sem corrimão, e rampa (funcionando como um obstáculo suspenso) sem sinalização adequada na parte inferior:

Ilustração 83 – Fotos do local de exposições sem o a sinalização tátil no piso, rampa com o guarda-corpo menor que o exigido norma técnica e sem corrimão, e rampa (funcionando como um obstáculo suspenso) sem sinalização adequada na parte inferior, passeio acompanhado com Isabel no Museu Nacional.
