**A ESTRUTURA DO TEATRO NACIONAL CLAUDIO
SANTORO EM BRASÍLIA: HISTÓRICO DE PROJETO,
EXECUÇÃO, INTERVENÇÕES E ESTRATÉGIAS
PARA MANUTENÇÃO**

**DISSERTAÇÃO DE MESTRADO EM ESTRUTURAS E
CONSTRUÇÃO CIVIL**

PUBLICAÇÃO: E.DM – 006A/09

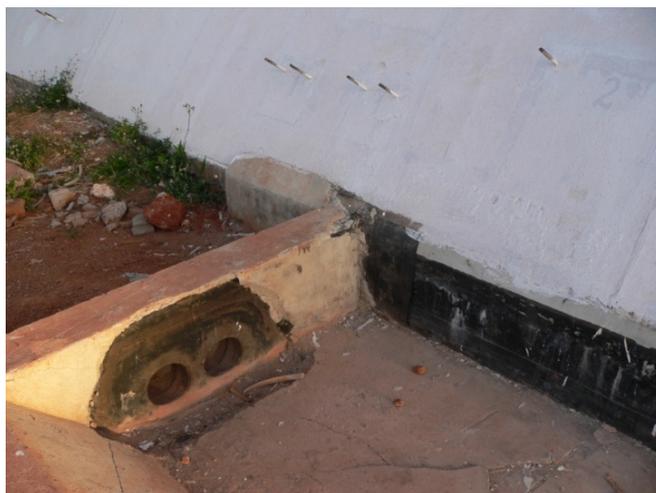
Figura 4.26: Detalhe para o sistema de captação de águas pluviais e as mantas de impermeabilização (ESTEVES, 2008)

Inicialmente, foram removidos todos os blocos e as barras de aço que servem de ancoragem para os mesmos. Em seguida, realizou-se uma limpeza e uma nova impermeabilização das fachadas (Figura 4.25), e foi feito um novo sistema de drenagem para captação das águas pluviais (Figura 4.26) que escorrem pelas fachadas, pois anteriormente, as águas das chuvas percolavam por entre as fissuras das placas pré-moldadas da fachada, chegava ao interior do Teatro causando manchas de umidade e deslocamento de tintas. Novas barras de aço de diâmetro $\phi = 12,5 \text{ mm}$ e 20 cm de comprimento foram fixadas (Figura 4.26).

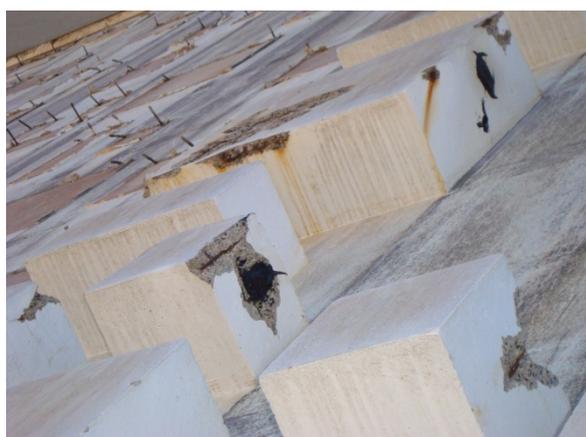
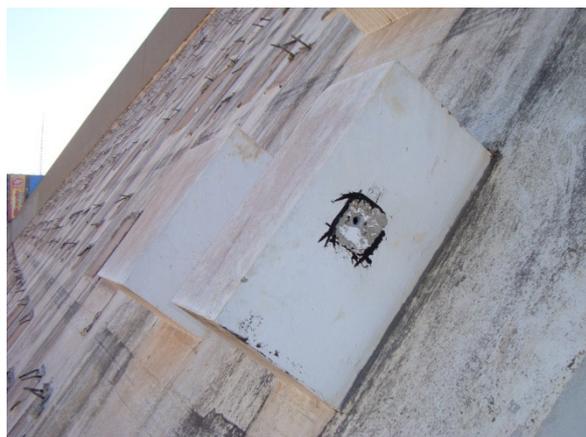
Figura 4.32: Detalhes dos furos realizados nos bloco da fachada sul

a) Detalhe dos furos selados com manta asfáltica

b) Detalhe do furo aberto

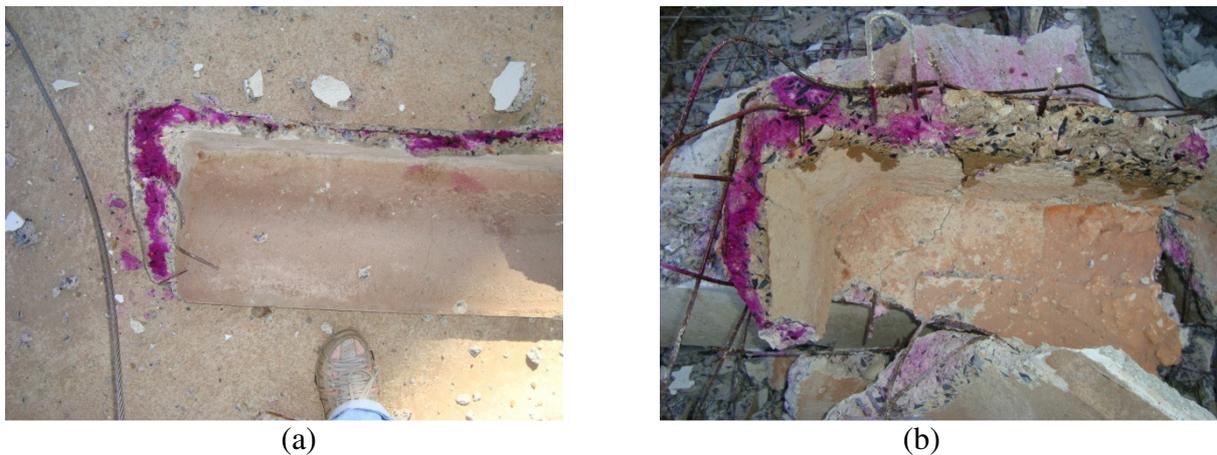
Figura 4.33: Medição da profundidade de carbonatação de um bloco 30 x 90

Os resultados dessas medições variaram muito para exemplares de blocos de mesmas dimensões geométricas, a exemplo do bloco de 30 x 90, onde um exemplar apresenta paredes com pequena profundidade de carbonatação, em torno de 0,5 cm (Figura 4.33 a), e outro exemplar desse bloco com paredes completamente carbonatadas (Figura 4.33 b).

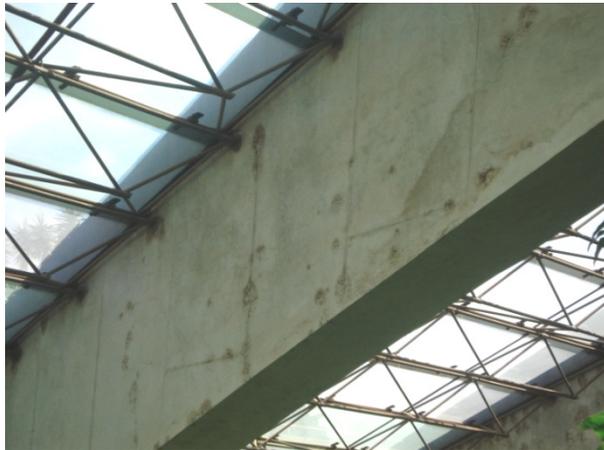
a) Viga do foyer da Villa-Lobos
Manchas superficiais – $F_i = 2$

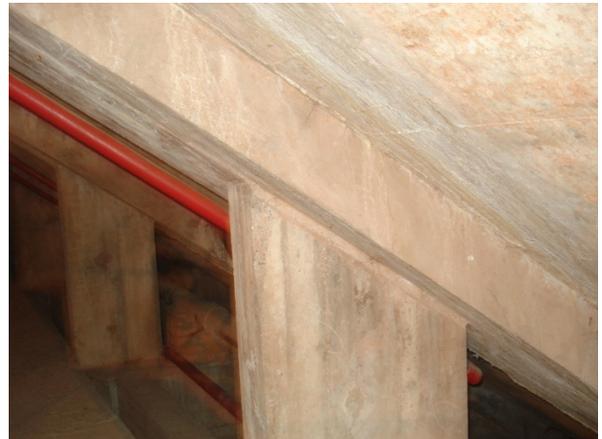
b) Ligação viga-pilar da sala Martins
Pena (Vista interna)

Manchas superficiais – $F_i = 2$

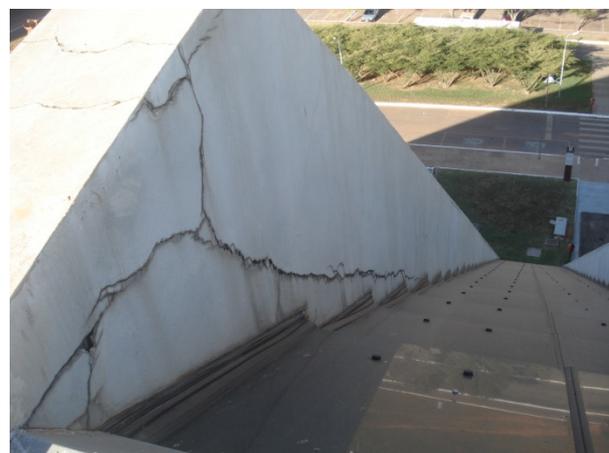
d) Vigas da Martins Pena

Fissuras – $F_i = 1$

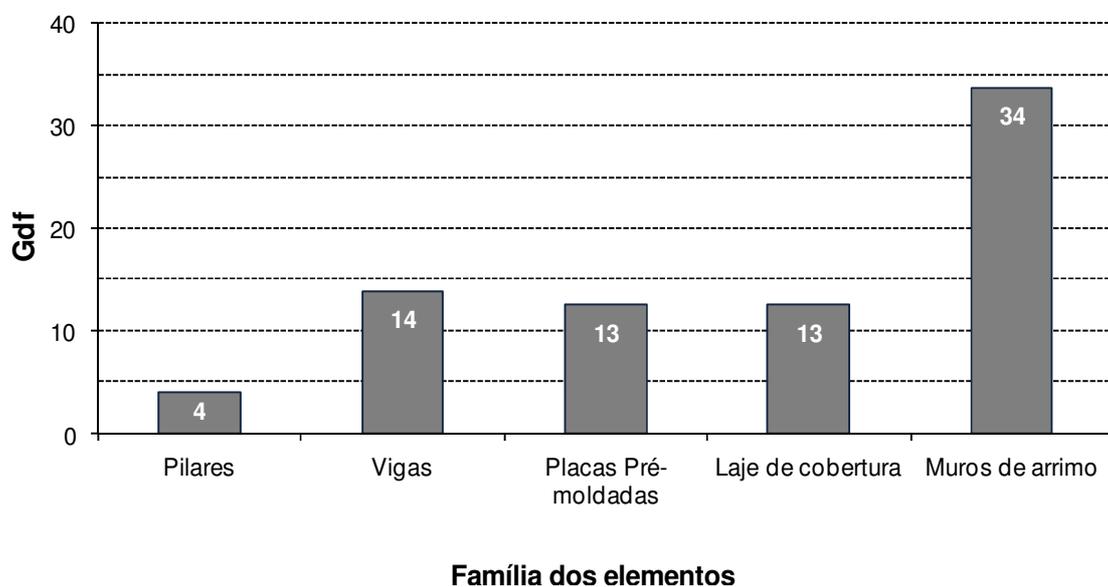
Figura 5.3: Grau de deterioração das famílias da estrutura principal do Teatro

O alto valor encontrado para o grau de deterioração da família de muros de arrimos se deve ao fato que foram atribuídos aos fatores de intensidade F_i elevados para os danos encontrados.

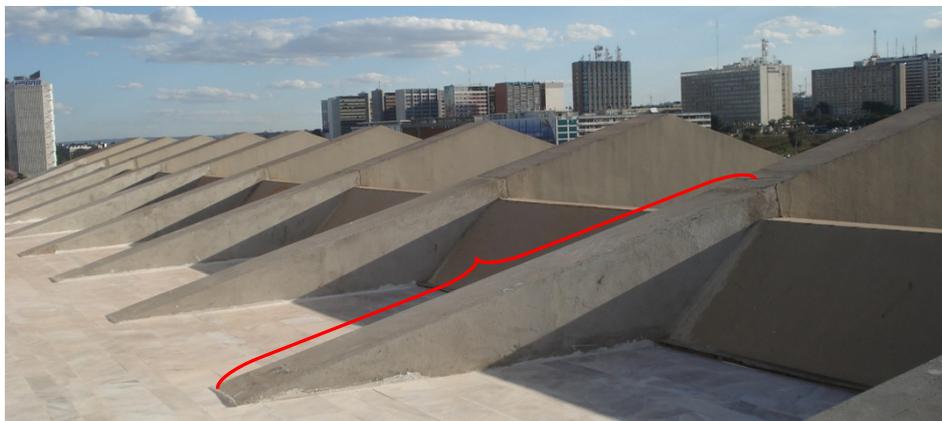
Ao longo dos anos, alguns elementos estruturais, como as vigas inclinadas das fachadas leste e oeste da edificação, foram modificados, pois as dimensões da largura das vigas nos projetos não são compatíveis com as encontradas na estrutura existente. Essas vigas receberam uma espessa camada de argamassa de revestimento, foram pintadas e foi realizado um aumento nas dimensões das vigas, aparentemente com finalidade arquitetônica, como pode ser notado pela diferença de tonalidade entre materiais incorporados e os originais (Figuras 6.1 e 6.2). Atualmente, esse revestimento das vigas encontra-se fissurado, como mostra a Figura 6.1.

Figura 6.2: Aumento das dimensões de vigas da fachada leste

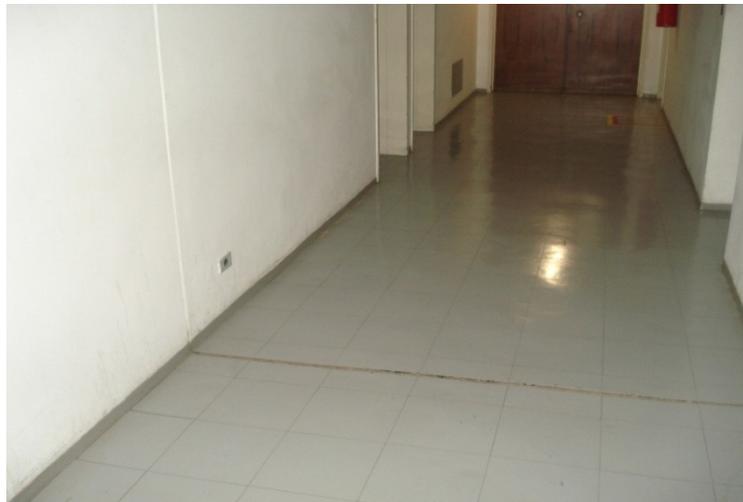
O Teatro foi construído com juntas de dilatação, do lado leste e do lado oeste. A junta de dilatação localizada no lado oeste, ou seja, no ambiente da sala Villa-Lobos, pode ser facilmente percebida na parte externa e na parte interna, como é mostrado nas Figuras 6.6 e 6.7, a seguir. Tais juntas estão funcionando satisfatoriamente, como pode se ver nessas figuras.

Figura 6.6: Junta de dilatação da sala Villa-Lobos na parte interna

De acordo com os resultados da análise estrutural e com as prescrições da NBR 6118:2003, a concepção estrutural adotada para o Teatro funciona muito bem. É uma estrutura de traços simples com 49 anos de idade, com pequenas deformações, não visíveis a olho nu. Na região das juntas de dilatação a edificação não apresenta fissuras.

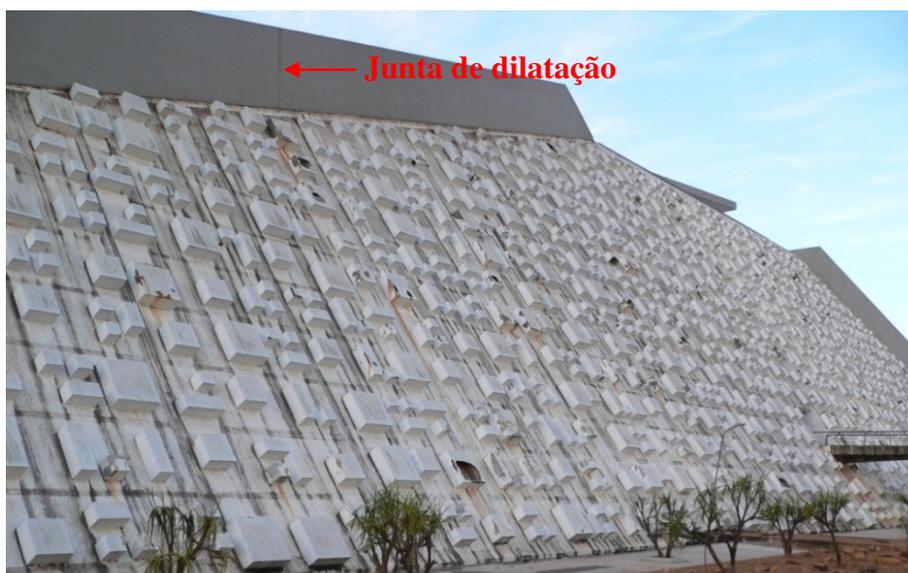
Figura 6.7: Junta de dilatação da sala Villa-Lobos na parte externa (ESTEVEVES, 2008)

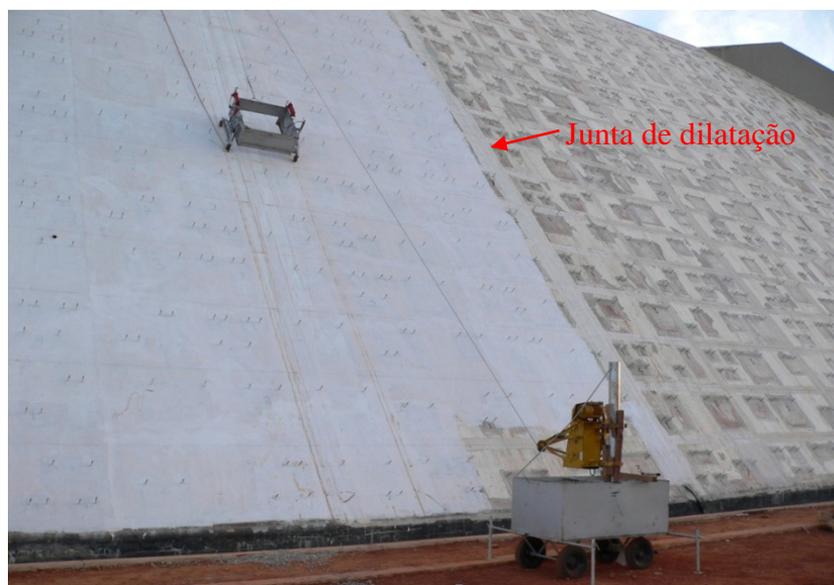
No lado da sala Martins Pena é difícil visualizar internamente a localização desta junta, pois esta sala e seus ambientes são menos utilizados no Teatro, e, quase sempre está fechada e com iluminação dos ambientes desligada, que dificulta o registro fotográfico. Mas, do lado externo foi possível localizá-la devido a obra de substituição dos blocos das fachadas (Figura 6.8).

Figura 6.8: Junta de dilatação da sala Martins Pena na parte externa.
(ESTEVES, 2008)

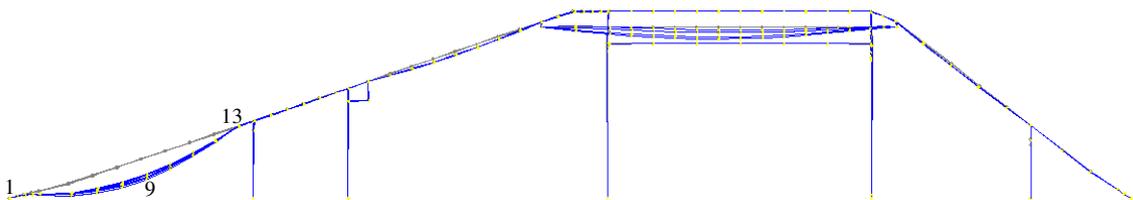
Figura 6.11: Deslocamentos nas vigas inclinadas vista em corte, sem escala (SAP 2000)

A tabela 6.2 apresenta os valores dos deslocamentos e esforço axial resultantes de uma aplicação de uma variação de temperatura de $\pm 15^\circ\text{C}$, e a tabela 6.3 apresenta os resultados da aplicação da variação de temperatura de $\pm 25^\circ\text{C}$. Os deslocamentos são crescentes ao longo das vigas, mas apresenta valores máximos no meio do vão e valores mínimos nas extremidades (Figura 6.11).

O valor de flecha máxima admissível, de acordo com a tabela 13.2 da NBR 6118:2003, para aceitabilidade sensorial visual é $L/250$. O trecho mais crítico do Teatro em relação às flechas situa-se no primeiro trecho das vigas inclinadas da fachada oeste, onde se localiza a sala Villa-Lobos. As deformações deste trecho que apresenta a maior flecha, com vão livre de 27,5 m, estão ilustradas na figura 6.11.

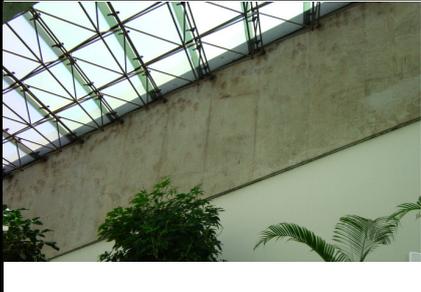
Tabela A.5: Avaliação da viga A1 da fachada da sala Villa-Lobos do Teatro Nacional.

Identificação do elemento: Viga A1				Data da Vistoria: 14/08/2008	
Local: Foyer da sala Villa-Lobos				Realizada por: Deise	
Danos	F _p	F _i	D	Croquis / Observações	Fotos
Carbonatação	3	0	0	As manchas de corrosão são provenientes da estrutura de sustentação dos vidros

Cobrimto deficiente	3	1	2,4		
Contaminação por cloretos	4	0	0		
Corrosão das armaduras	5	2	8		
Desagregação	3	0	0		
Desplacamento	3	0	0		
Eflorescência	2	1	1,6		
Falhas de concretagem	2	1	1,6		
Fissuras	2	1	1,6		
Flechas	5	1	4		
Manchas	3	2	4,8		
Sinais de esmagamento	4	0	0		
Umidade	3	1	2,4		
GRAU DE DETERIORAÇÃO DO ELEMENTO, Gde = 14

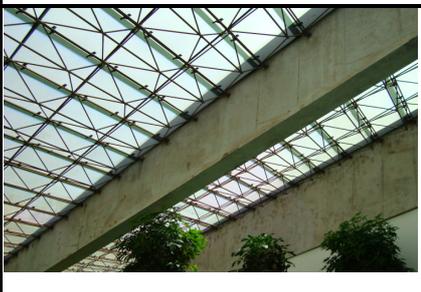
Tabela A.6: Avaliação da viga A2 da fachada da sala Villa-Lobos do Teatro Nacional.

Identificação do elemento: Viga A2				Data da Vistoria: 14/08/2008	
Local: Foyer da sala Villa-Lobos				Realizada por: Deise	
Danos	F _p	F _i	D	Croquis / Observações	Fotos
Carbonatação	3	0	0	As manchas de corrosão na são provenientes da estrutura de sustentação dos vidros

Cobrimto deficiente	3	1	2,4		
Contaminação por cloretos	4	0	0		
Corrosão das armaduras	5	2	8		
Desagregação	3	0	0		
Desplacamento	3	0	0		
Eflorescência	2	1	1,6		
Falhas de concretagem	2	1	1,6		
Fissuras	2	1	1,6		
Flechas	5	1	4		
Manchas	3	2	4,8		
Sinais de esmagamento	4	0	0		
Umidade	3	2	4,8		
GRAU DE DETERIORAÇÃO DO ELEMENTO, Gde = 14

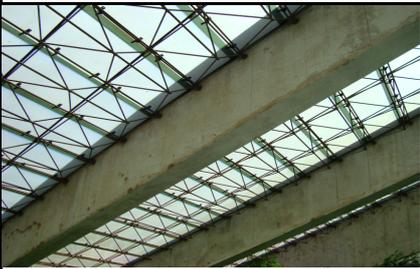
Tabela A.7: Avaliação da viga A3 da fachada da sala Villa-Lobos do Teatro Nacional.

Identificação do elemento: Viga A3				Data da Vistoria: 14/08/2008	
Local: Foyer da sala Villa-Lobos				Realizada por: Deise	
Danos	F _p	F _i	D	Croquis / Observações	Fotos
Carbonatação	3	0	0	As manchas de corrosão na são provenientes da estrutura de sustentação dos vidros

Cobrimento deficiente	3	1	2,4		
Contaminação por cloretos	4	0	0		
Corrosão das armaduras	5	2	8		
Desagregação	3	0	0		
Desplacamento	3	0	0		
Eflorescência	2	1	1,6		
Falhas de concretagem	2	1	1,6		
Fissuras	2	1	1,6		
Flechas	5	1	4		
Manchas	3	2	4,8		
Sinais de esmagamento	4	0	0		
Umidade	3	2	4,8		
GRAU DE DETERIORAÇÃO DO ELEMENTO, Gde = 14				Gde < 15: Nível de Deterioração BAIXO Estado aceitável - Manutenção Preventiva

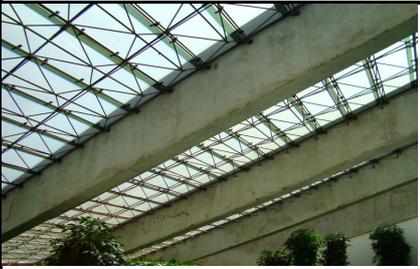
Tabela A.8: Avaliação da viga A4 da fachada da sala Villa-Lobos do Teatro Nacional.

Identificação do elemento: Viga A4				Data da Vistoria: 14/08/2008	
Local: Foyer da sala Villa-Lobos				Realizada por: Deise	
Danos	F _p	F _i	D	Croquis / Observações	Fotos
Carbonatação	3	0	0	As manchas de corrosão na são provenientes da estrutura de sustentação dos vidros

Cobrimento deficiente	3	1	2,4		
Contaminação por cloretos	4	0	0		
Corrosão das armaduras	5	2	8		
Desagregação	3	0	0		
Desplacamento	3	0	0		
Eflorescência	2	1	1,6		
Falhas de concretagem	2	1	1,6		
Fissuras	2	1	1,6		
Flechas	5	1	4		
Manchas	3	2	4,8		
Sinais de esmagamento	4	0	0		
Umidade	3	2	4,8		
GRAU DE DETERIORAÇÃO DO ELEMENTO, Gde = 14				Gde < 15: Nível de Deterioração BAIXO Estado aceitável - Manutenção Preventiva

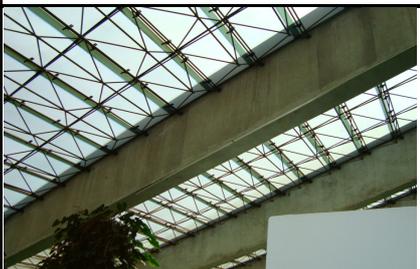
Tabela A.9: Avaliação da viga A5 da fachada da sala Villa-Lobos do Teatro Nacional.

Identificação do elemento: Viga A5				Data da Vistoria: 14/08/2008	
Local: Foyer da sala Villa-Lobos				Realizada por: Deise	
Danos	F _p	F _i	D	Croquis / Observações	Fotos
Carbonatação	3	0	0	As manchas de corrosão na são provenientes da estrutura de sustentação dos vidros

Cobrimento deficiente	3	1	2,4		
Contaminação por cloretos	4	0	0		
Corrosão das armaduras	5	2	8		
Desagregação	3	0	0		
Desplacamento	3	0	0		
Eflorescência	2	1	1,6		
Falhas de concretagem	2	1	1,6		
Fissuras	2	1	1,6		
Flechas	5	1	4		
Manchas	3	2	4,8		
Sinais de esmagamento	4	0	0		
Umidade	3	2	4,8		
GRAU DE DETERIORAÇÃO DO ELEMENTO, Gde = 14				Gde < 15: Nível de Deterioração BAIXO Estado aceitável - Manutenção Preventiva

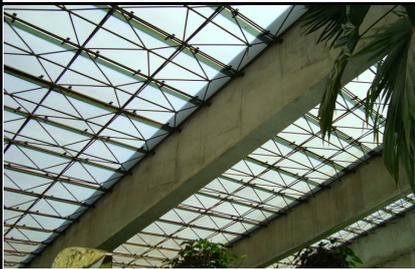
Tabela A.10: Avaliação da viga A6 da fachada da sala Villa-Lobos do Teatro Nacional.

Identificação do elemento: Viga A6				Data da Vistoria: 14/08/2008	
Local: Foyer da sala Villa-Lobos				Realizada por: Deise	
Danos	F _p	F _i	D	Croquis / Observações	Fotos
Carbonatação	3	0	0	As manchas de corrosão na são provenientes da estrutura de sustentação dos vidros

Cobrimento deficiente	3	1	2,4		
Contaminação por cloretos	4	0	0		
Corrosão das armaduras	5	2	8		
Desagregação	3	0	0		
Desplacamento	3	0	0		
Eflorescência	2	1	1,6		
Falhas de concretagem	2	1	1,6		
Fissuras	2	1	1,6		
Flechas	5	1	4		
Manchas	3	2	4,8		
Sinais de esmagamento	4	0	0		
Umidade	3	2	4,8		
GRAU DE DETERIORAÇÃO DO ELEMENTO, Gde = 14				Gde < 15: Nível de Deterioração BAIXO Estado aceitável - Manutenção Preventiva

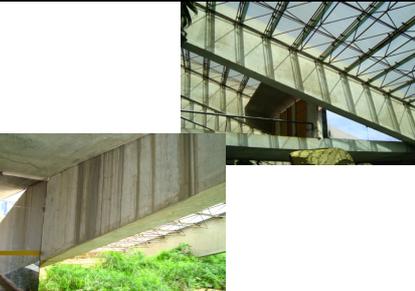
Tabela A.11: Avaliação da viga A7 da fachada da sala Villa-Lobos do Teatro Nacional.

Identificação do elemento: Viga A7				Data da Vistoria: 14/08/2008	
Local: Foyer da sala Villa-Lobos				Realizada por: Deise	
Danos	F _p	F _i	D	Croquis / Observações	Fotos
Carbonatação	3	0	0	As manchas de corrosão na são provenientes da estrutura de sustentação dos vidros

Cobrimento deficiente	3	1	2,4		
Contaminação por cloretos	4	0	0		
Corrosão das armaduras	5	2	8		
Desagregação	3	0	0		
Desplacamento	3	0	0		
Eflorescência	2	1	1,6		
Falhas de concretagem	2	1	1,6		
Fissuras	2	1	1,6		
Flechas	5	1	4		
Manchas	3	2	4,8		
Sinais de esmagamento	4	0	0		
Umidade	3	2	4,8		
GRAU DE DETERIORAÇÃO DO ELEMENTO, Gde = 14				Gde < 15: Nível de Deterioração BAIXO Estado aceitável - Manutenção Preventiva

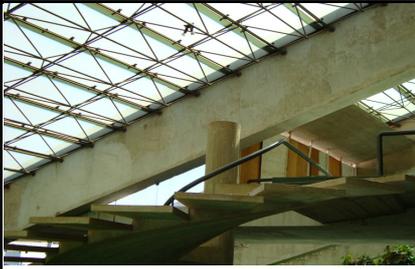
Tabela A.12: Avaliação da viga A8 da fachada da sala Villa-Lobos do Teatro Nacional.

Identificação do elemento: Viga A8				Data da Vistoria: 14/08/2008	
Local: Foyer da sala Villa-Lobos				Realizada por: Deise	
Danos	F _p	F _i	D	Croquis / Observações	Fotos
Carbonatação	3	0	0	As manchas de corrosão na são provenientes da estrutura de sustentação dos vidros

Cobrimento deficiente	3	1	2,4		
Contaminação por cloretos	4	0	0		
Corrosão das armaduras	5	2	8		
Desagregação	3	0	0		
Desplacamento	3	0	0		
Eflorescência	2	1	1,6		
Falhas de concretagem	2	1	1,6		
Fissuras	2	1	1,6		
Flechas	5	1	4		
Manchas	3	2	4,8		
Sinais de esmagamento	4	0	0		
Umidade	3	2	4,8		
GRAU DE DETERIORAÇÃO DO ELEMENTO, Gde = 14				Gde < 15: Nível de Deterioração BAIXO Estado aceitável - Manutenção Preventiva

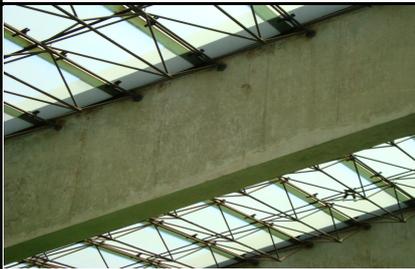
Tabela A.13: Avaliação da viga A9 da fachada da sala Villa-Lobos do Teatro Nacional.

Identificação do elemento: Viga A9				Data da Vistoria: 14/08/2008	
Local: Foyer da sala Villa-Lobos				Realizada por: Deise	
Danos	F _p	F _i	D	Croquis / Observações	Fotos
Carbonatação	3	0	0	As manchas de corrosão na são provenientes da estrutura de sustentação dos vidros

Cobrimento deficiente	3	1	2,4		
Contaminação por cloretos	4	0	0		
Corrosão das armaduras	5	2	8		
Desagregação	3	0	0		
Desplacamento	3	0	0		
Eflorescência	2	1	1,6		
Falhas de concretagem	2	1	1,6		
Fissuras	2	1	1,6		
Flechas	5	1	4		
Manchas	3	2	4,8		
Sinais de esmagamento	4	0	0		
Umidade	3	2	4,8		
GRAU DE DETERIORAÇÃO DO ELEMENTO, Gde = 14				Gde < 15: Nível de Deterioração BAIXO Estado aceitável - Manutenção Preventiva

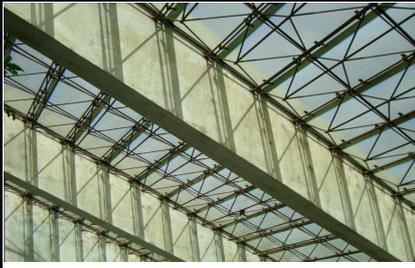
Tabela A.14: Avaliação da viga A10 da fachada da sala Villa-Lobos do Teatro Nacional.

Identificação do elemento: Viga A10				Data da Vistoria: 14/08/2008	
Local: Foyer da sala Villa-Lobos				Realizada por: Deise	
Danos	F _p	F _i	D	Croquis / Observações	Fotos
Carbonatação	3	0	0	As manchas de corrosão na são provenientes da estrutura de sustentação dos vidros

Cobrimento deficiente	3	1	2,4		
Contaminação por cloretos	4	0	0		
Corrosão das armaduras	5	2	8		
Desagregação	3	0	0		
Desplacamento	3	0	0		
Eflorescência	2	1	1,6		
Falhas de concretagem	2	1	1,6		
Fissuras	2	1	1,6		
Flechas	5	1	4		
Manchas	3	2	4,8		
Sinais de esmagamento	4	0	0		
Umidade	3	2	4,8		
GRAU DE DETERIORAÇÃO DO ELEMENTO, Gde = 14				Gde < 15: Nível de Deterioração BAIXO Estado aceitável - Manutenção Preventiva

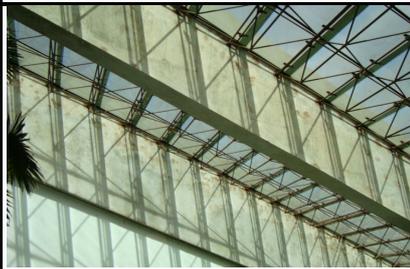
Tabela A.16: Avaliação da viga A12 da fachada da sala Villa-Lobos do Teatro Nacional.

Identificação do elemento: Viga A12				Data da Vistoria: 14/08/2008	
Local: Foyer da sala Villa-Lobos				Realizada por: Deise	
Danos	F _p	F _i	D	Croquis / Observações	Fotos
Carbonatação	3	0	0	As manchas de corrosão na são provenientes da estrutura de sustentação dos vidros

Cobrimento deficiente	3	1	2,4		
Contaminação por cloretos	4	0	0		
Corrosão das armaduras	5	2	8		
Desagregação	3	0	0		
Desplacamento	3	0	0		
Eflorescência	2	1	1,6		
Falhas de concretagem	2	1	1,6		
Fissuras	2	1	1,6		
Flechas	5	1	4		
Manchas	3	2	4,8		
Sinais de esmagamento	4	0	0		
Umidade	3	2	4,8		
GRAU DE DETERIORAÇÃO DO ELEMENTO, Gde = 14				Gde < 15: Nível de Deterioração BAIXO Estado aceitável - Manutenção Preventiva

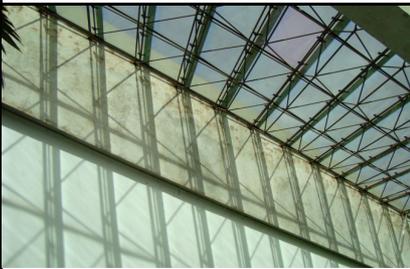
Tabela A.17: Avaliação da viga A13 da fachada da sala Villa-Lobos do Teatro Nacional.

Identificação do elemento: Viga A13				Data da Vistoria: 14/08/2008	
Local: Foyer da sala Villa-Lobos				Realizada por: Deise	
Danos	F _p	F _i	D	Croquis / Observações	Fotos
Carbonatação	3	0	0	As manchas de corrosão na são provenientes da estrutura de sustentação dos vidros

Cobrimento deficiente	3	1	2,4		
Contaminação por cloretos	4	0	0		
Corrosão das armaduras	5	2	8		
Desagregação	3	0	0		
Desplacamento	3	0	0		
Eflorescência	2	1	1,6		
Falhas de concretagem	2	1	1,6		
Fissuras	2	1	1,6		
Flechas	5	1	4		
Manchas	3	2	4,8		
Sinais de esmagamento	4	0	0		
Umidade	3	2	4,8		
GRAU DE DETERIORAÇÃO DO ELEMENTO, Gde = 14				Gde < 15: Nível de Deterioração BAIXO Estado aceitável - Manutenção Preventiva

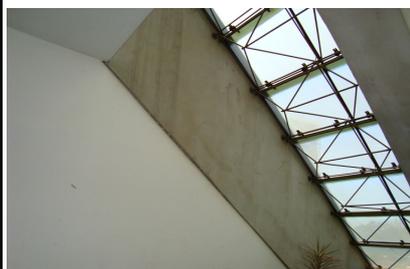
Tabela A.18: Avaliação da viga C1 da fachada da sala Martins Pena do Teatro Nacional.

Identificação do elemento: Viga C1				Data da Vistoria: 14/08/2008	
Local: Foyer da sala Martins Pena				Realizada por: Deise	
Danos	F _p	F _i	D	Croquis / Observações	Fotos
Carbonatação	3	0	0	As manchas de corrosão na são provenientes da estrutura de sustentação dos vidros

Cobrimento deficiente	3	1	2,4		
Contaminação por cloretos	4	0	0		
Corrosão das armaduras	5	2	8		
Desagregação	3	0	0		
Desplacamento	3	0	0		
Eflorescência	2	1	1,6		
Falhas de concretagem	2	1	1,6		
Fissuras	2	1	1,6		
Flechas	5	1	4		
Manchas	3	2	4,8		
Sinais de esmagamento	4	0	0		
Umidade	3	2	4,8		
GRAU DE DETERIORAÇÃO DO ELEMENTO, Gde = 14				Gde < 15: Nível de Deterioração BAIXO Estado aceitável - Manutenção Preventiva

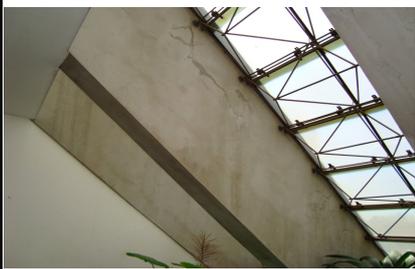
Tabela A.19: Avaliação da viga C2 da fachada da sala Martins Pena do Teatro Nacional.

Identificação do elemento: Viga C2				Data da Vistoria: 14/08/2008	
Local: Foyer da sala Martins Pena				Realizada por: Deise	
Danos	F _p	F _i	D	Croquis / Observações	Fotos
Carbonatação	3	0	0	As manchas de corrosão na são provenientes da estrutura de sustentação dos vidros

Cobrimento deficiente	3	1	2,4		
Contaminação por cloretos	4	0	0		
Corrosão das armaduras	5	2	8		
Desagregação	3	0	0		
Desplacamento	3	0	0		
Eflorescência	2	1	1,6		
Falhas de concretagem	2	1	1,6		
Fissuras	2	1	1,6		
Flechas	5	1	4		
Manchas	3	2	4,8		
Sinais de esmagamento	4	0	0		
Umidade	3	2	4,8		
GRAU DE DETERIORAÇÃO DO ELEMENTO, Gde = 14

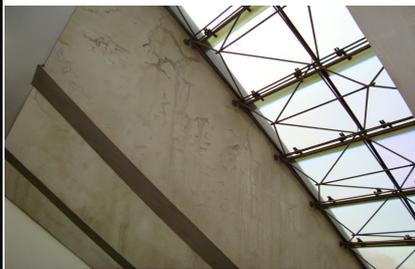
Tabela A.20: Avaliação da viga C3 da fachada da sala Martins Pena do Teatro Nacional.

Identificação do elemento: Viga C3				Data da Vistoria: 14/08/2008	
Local: Foyer da sala Martins Pena				Realizada por: Deise	
Danos	F _p	F _i	D	Croquis / Observações	Fotos
Carbonatação	3	0	0	As manchas de corrosão na são provenientes da estrutura de sustentação dos vidros

Cobrimento deficiente	3	1	2,4		
Contaminação por cloretos	4	0	0		
Corrosão das armaduras	5	2	8		
Desagregação	3	0	0		
Desplacamento	3	0	0		
Eflorescência	2	1	1,6		
Falhas de concretagem	2	1	1,6		
Fissuras	2	1	1,6		
Flechas	5	1	4		
Manchas	3	2	4,8		
Sinais de esmagamento	4	0	0		
Umidade	3	2	4,8		
GRAU DE DETERIORAÇÃO DO ELEMENTO, Gde = 14

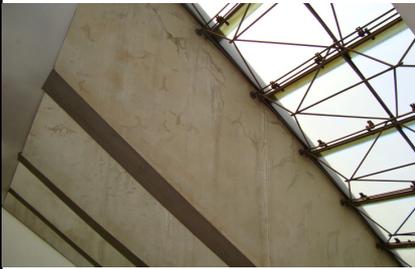
Tabela A.21: Avaliação da viga C4 da fachada da sala Martins Pena do Teatro Nacional.

Identificação do elemento: Viga C4				Data da Vistoria: 14/08/2008	
Local: Foyer da sala Martins Pena				Realizada por: Deise	
Danos	F _p	F _i	D	Croquis / Observações	Fotos
Carbonatação	3	0	0	As manchas de corrosão na são provenientes da estrutura de sustentação dos vidros

Cobrimento deficiente	3	1	2,4		
Contaminação por cloretos	4	0	0		
Corrosão das armaduras	5	2	8		
Desagregação	3	0	0		
Desplacamento	3	0	0		
Eflorescência	2	1	1,6		
Falhas de concretagem	2	1	1,6		
Fissuras	2	1	1,6		
Flechas	5	1	4		
Manchas	3	2	4,8		
Sinais de esmagamento	4	0	0		
Umidade	3	2	4,8		
GRAU DE DETERIORAÇÃO DO ELEMENTO, Gde = 14

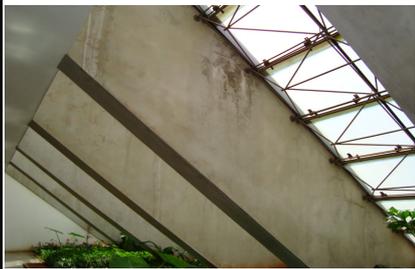
Tabela A.22: Avaliação da viga C5 da fachada da sala Martins Pena do Teatro Nacional.

Identificação do elemento: Viga C5				Data da Vistoria: 14/08/2008	
Local: Foyer da sala Martins Pena				Realizada por: Deise	
Danos	F _p	F _i	D	Croquis / Observações	Fotos
Carbonatação	3	0	0	As manchas de corrosão são provenientes da estrutura de sustentação dos vidros

Cobrimento deficiente	3	1	2,4		
Contaminação por cloretos	4	0	0		
Corrosão das armaduras	5	2	8		
Desagregação	3	0	0		
Desplacamento	3	0	0		
Eflorescência	2	2	3,2		
Falhas de concretagem	2	1	1,6		
Fissuras	2	1	1,6		
Flechas	5	1	4		
Manchas	3	2	4,8		
Sinais de esmagamento	4	0	0		
Umidade	3	2	4,8		
GRAU DE DETERIORAÇÃO DO ELEMENTO, Gde = 14

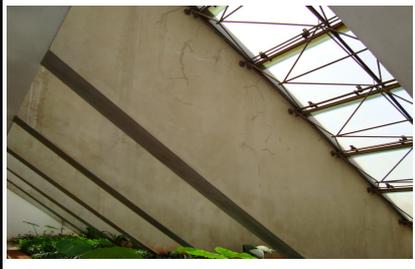
Tabela A.23: Avaliação da viga C6 da fachada da sala Martins Pena do Teatro Nacional.

Identificação do elemento: Viga C6				Data da Vistoria: 14/08/2008	
Local: Foyer da sala Martins Pena				Realizada por: Deise	
Danos	F _p	F _i	D	Croquis / Observações	Fotos
Carbonatação	3	0	0	As manchas de corrosão são provenientes da estrutura de sustentação dos vidros

Cobrimento deficiente	3	1	2,4		
Contaminação por cloretos	4	0	0		
Corrosão das armaduras	5	2	8		
Desagregação	3	0	0		
Desplacamento	3	0	0		
Eflorescência	2	1	1,6		
Falhas de concretagem	2	1	1,6		
Fissuras	2	1	1,6		
Flechas	5	1	4		
Manchas	3	2	4,8		
Sinais de esmagamento	4	0	0		
Umidade	3	2	4,8		
GRAU DE DETERIORAÇÃO DO ELEMENTO, Gde = 14

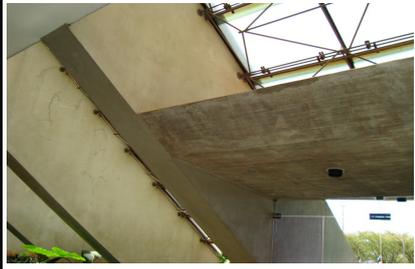
Tabela A.24: Avaliação da viga C7 da fachada da sala Martins Pena do Teatro Nacional.

Identificação do elemento: Viga C7				Data da Vistoria: 14/08/2008	
Local: Foyer da sala Martins Pena				Realizada por: Deise	
Danos	F _p	F _i	D	Croquis / Observações	Fotos
Carbonatação	3	0	0	As manchas de corrosão são provenientes da estrutura de sustentação dos vidros

Cobrimento deficiente	3	1	2,4		
Contaminação por cloretos	4	0	0		
Corrosão das armaduras	5	2	8		
Desagregação	3	0	0		
Desplacamento	3	0	0		
Eflorescência	2	1	1,6		
Falhas de concretagem	2	1	1,6		
Fissuras	2	1	1,6		
Flechas	5	1	4		
Manchas	3	2	4,8		
Sinais de esmagamento	4	0	0		
Umidade	3	2	4,8		
GRAU DE DETERIORAÇÃO DO ELEMENTO, Gde = 14

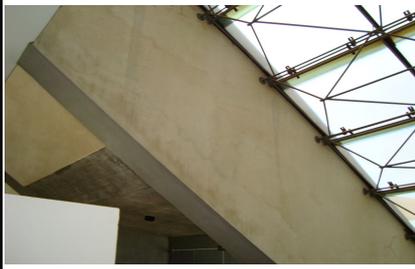
Tabela A.25: Avaliação da viga C8 da fachada da sala Martins Pena do Teatro Nacional.

Identificação do elemento: Viga C8				Data da Vistoria: 14/08/2008	
Local: Foyer da sala Martins Pena				Realizada por: Deise	
Danos	F _p	F _i	D	Croquis / Observações	Fotos
Carbonatação	3	0	0	As manchas de corrosão são provenientes da estrutura de sustentação dos vidros

Cobrimento deficiente	3	1	2,4		
Contaminação por cloretos	4	0	0		
Corrosão das armaduras	5	2	8		
Desagregação	3	0	0		
Desplacamento	3	0	0		
Eflorescência	2	1	1,6		
Falhas de concretagem	2	1	1,6		
Fissuras	2	1	1,6		
Flechas	5	1	4		
Manchas	3	2	4,8		
Sinais de esmagamento	4	0	0		
Umidade	3	2	4,8		
GRAU DE DETERIORAÇÃO DO ELEMENTO, Gde = 14

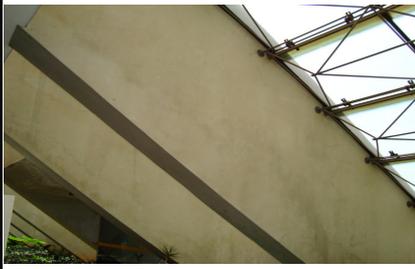
Tabela A.26: Avaliação da viga C9 da fachada da sala Martins Pena do Teatro Nacional.

Identificação do elemento: Viga C9				Data da Vistoria: 14/08/2008	
Local: Foyer da sala Martins Pena				Realizada por: Deise	
Danos	F _p	F _i	D	Croquis / Observações	Fotos
Carbonatação	3	0	0	As manchas de corrosão são provenientes da estrutura de sustentação dos vidros

Cobrimento deficiente	3	1	2,4		
Contaminação por cloretos	4	0	0		
Corrosão das armaduras	5	2	8		
Desagregação	3	0	0		
Desplacamento	3	0	0		
Eflorescência	2	1	1,6		
Falhas de concretagem	2	1	1,6		
Fissuras	2	1	1,6		
Flechas	5	1	4		
Manchas	3	2	4,8		
Sinais de esmagamento	4	0	0		
Umidade	3	2	4,8		
GRAU DE DETERIORAÇÃO DO ELEMENTO, Gde = 14

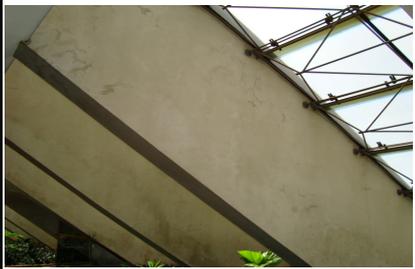
Tabela A.27: Avaliação da viga C10 da fachada da sala Martins Pena do Teatro Nacional.

Identificação do elemento: Viga C10				Data da Vistoria: 14/08/2008	
Local: Foyer da sala Martins Pena				Realizada por: Deise	
Danos	F _p	F _i	D	Croquis / Observações	Fotos
Carbonatação	3	0	0	As manchas de corrosão são provenientes da estrutura de sustentação dos vidros

Cobrimento deficiente	3	1	2,4		
Contaminação por cloretos	4	0	0		
Corrosão das armaduras	5	2	8		
Desagregação	3	0	0		
Desplacamento	3	0	0		
Eflorescência	2	1	1,6		
Falhas de concretagem	2	1	1,6		
Fissuras	2	1	1,6		
Flechas	5	1	4		
Manchas	3	2	4,8		
Sinais de esmagamento	4	0	0		
Umidade	3	2	4,8		
GRAU DE DETERIORAÇÃO DO ELEMENTO, Gde = 14

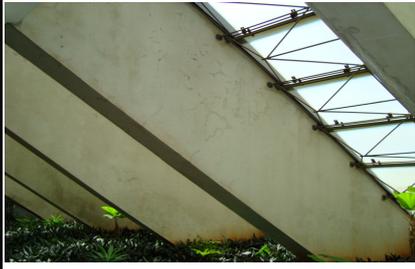
Tabela A.28: Avaliação da viga C11 da fachada da sala Martins Pena do Teatro Nacional.

Identificação do elemento: Viga C11				Data da Vistoria: 14/08/2008	
Local: Foyer da sala Martins Pena				Realizada por: Deise	
Danos	F _p	F _i	D	Croquis / Observações	Fotos
Carbonatação	3	0	0	As manchas de corrosão são provenientes da estrutura de sustentação dos vidros

Cobrimento deficiente	3	1	2,4		
Contaminação por cloretos	4	0	0		
Corrosão das armaduras	5	2	8		
Desagregação	3	0	0		
Desplacamento	3	0	0		
Eflorescência	2	1	1,6		
Falhas de concretagem	2	1	1,6		
Fissuras	2	1	1,6		
Flechas	5	1	4		
Manchas	3	2	4,8		
Sinais de esmagamento	4	0	0		
Umidade	3	2	4,8		
GRAU DE DETERIORAÇÃO DO ELEMENTO, Gde = 14				Gde < 15: Nível de Deterioração BAIXO Estado aceitável - Manutenção Preventiva

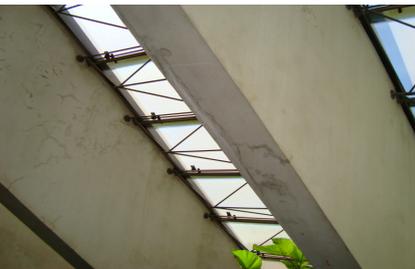
Tabela A.29: Avaliação da viga C12 da fachada da sala Martins Pena do Teatro Nacional.

Identificação do elemento: Viga C12				Data da Vistoria: 14/08/2008	
Local: Foyer da sala Martins Pena				Realizada por: Deise	
Danos	F _p	F _i	D	Croquis / Observações	Fotos
Carbonatação	3	0	0	As manchas de corrosão são provenientes da estrutura de sustentação dos vidros

Cobrimento deficiente	3	1	2,4		
Contaminação por cloretos	4	0	0		
Corrosão das armaduras	5	2	8		
Desagregação	3	0	0		
Desplacamento	3	0	0		
Eflorescência	2	2	3,2		
Falhas de concretagem	2	1	1,6		
Fissuras	2	1	1,6		
Flechas	5	1	4		
Manchas	3	2	4,8		
Sinais de esmagamento	4	0	0		
Umidade	3	2	4,8		
GRAU DE DETERIORAÇÃO DO ELEMENTO, Gde = 14				Gde < 15: Nível de Deterioração BAIXO Estado aceitável - Manutenção Preventiva

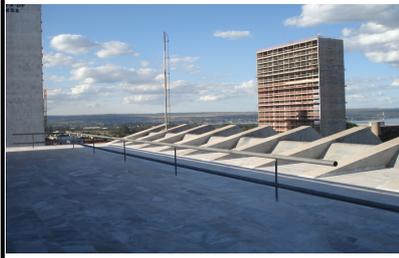
Tabela A.31: Avaliação da laje F do espaço Dercy Gonçalves do Teatro Nacional.

Identificação do elemento: Laje F				Data da Vistoria: 14/08/2008	
Local: Espaço Dercy Gonçalves				Realizada por: Deise	
Danos	F _p	F _i	D	Croquis / Observações	Fotos
Carbonatação	3	0	0	O piso desta laje encontra-se completamente revestido por de granito

Cobrimento deficiente	3	1	2,4		
Contaminação por cloretos	3	0	0		
Corrosão das armaduras	5	2	8		
Desagregação	3	0	0		
Deslocamento	3	0	0		
Eflorescência	2	0	0		
Falhas de concretagem	2	0	0		
Fissuras	2	1	1,6		
Flechas	5	1	4		
Manchas	3	0	0		
Umidade	3	1	2,4		
GRAU DE DETERIORAÇÃO DO ELEMENTO, Gde = 13
