**TESE DE DOUTORADO**

**ESTUDO TRIBOLÓGICO DA LIGA DE ALUMÍNIO SAE 305 COM  
TRATAMENTOS SUPERFICIAIS: ANODIZAÇÃO E REVESTIMENTO  
CARBONO TIPO DIAMANTE**

**UNIVERSIDADE DE BRASÍLIA**

TESE DE DOUTORADO EM CIÊNCIAS MECÂNICAS

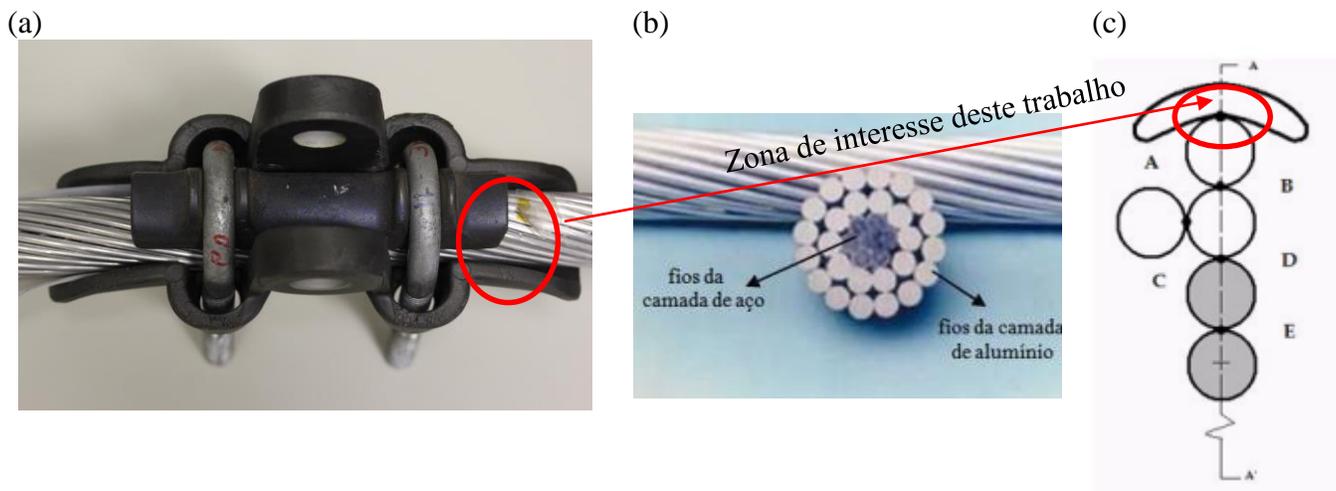
Figura 1: (a) Conjunto cabo/grampo de suspensão; (b) Seção transversal de um cabo condutor CAA [8]; (c) Regiões de contato do sistema cabo/grampo de suspensão [8].

A Figura 1 apresenta um conjunto cabo/grampo de suspensão<sup>4</sup> (Figura 1(a)) e um corte transversal de um cabo CAA<sup>5</sup> (Figura 1(b)), juntamente com a indicação esquemática de uma série de regiões de contato entre os fios do cabo, e entre os fios do cabo e a superfície do grampo de suspensão (Figura 1(c)). Em cabos do tipo CAA, dependendo das condições de carregamento, três diferentes modos de contato podem ocasionar a falha por *fretting*: i) o contato grampo/fio, na camada mais externa do cabo (ponto A) (zona de contato de interesse deste trabalho); ii) o contato entre fios de alumínio (pontos B e C); iii) e o contato entre o fio de alumínio e o fio de aço (ponto D). Essas regiões apresentadas na Figura 1(c) são críticas no processo de *fretting* em cabos condutores.

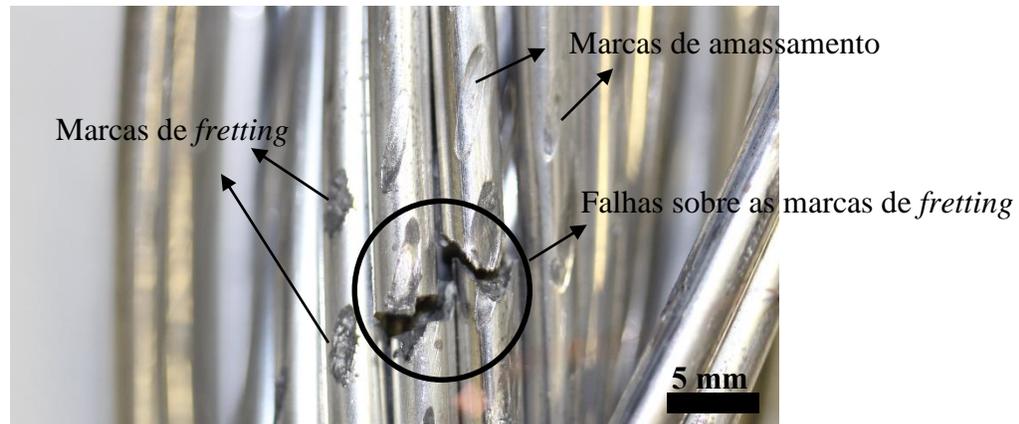
Figura 2: Segmento de amostra de cabo TERN evidenciando regiões de contato e desgaste.

interface de contato se oxidam e formam uma camada de óxido de alumínio ( $Al_2O_3$ ), de dureza relativamente alta que, adicionalmente às tensões de contato, acelera o processo de falha do cabo [9]. A Figura 2 apresenta a ocorrência do fenômeno de *fretting* em uma amostra de cabo TERN ensaiado no Laboratório de Fadiga e Integridade Estrutural de Cabos Condutores de Energia da Universidade de Brasília (LabCabos/UnB).

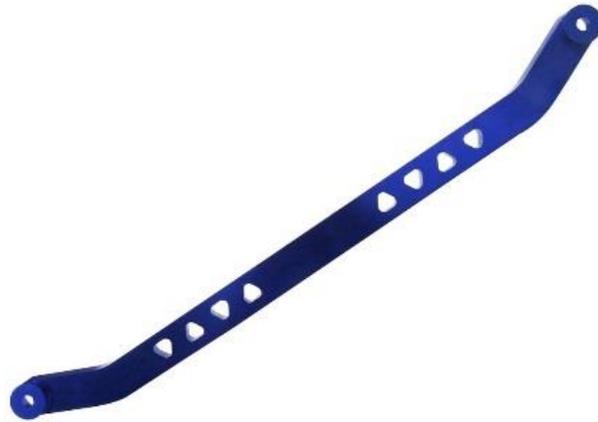
Figura 3: Barra estrutural inferior traseira do Honda Civic EG 91-95 com camada anodizada [17].

A oxidação anódica (popularmente conhecida como anodização) tem sido uma técnica tradicional de modificação superficial do alumínio e suas ligas por mais de duas décadas [12]. A anodização caracteriza-se como um processo eletroquímico, que gera um filme superficial de óxido pela transformação do alumínio em alumina. É importante ressaltar que o processo de anodização do alumínio não envolve deposição de material como ocorre nos processos galvanoplásticos. Como alumínio anodizado, vários estudos tem relatado um aumento na resistência ao desgaste e à abrasão em diversas aplicações [13, 14]. Dessa forma, a técnica da anodização tem sido adotada em vários setores da engenharia, principalmente nas indústrias aeroespacial e automotiva, conforme mostrado na Figura 3 [15, 16].

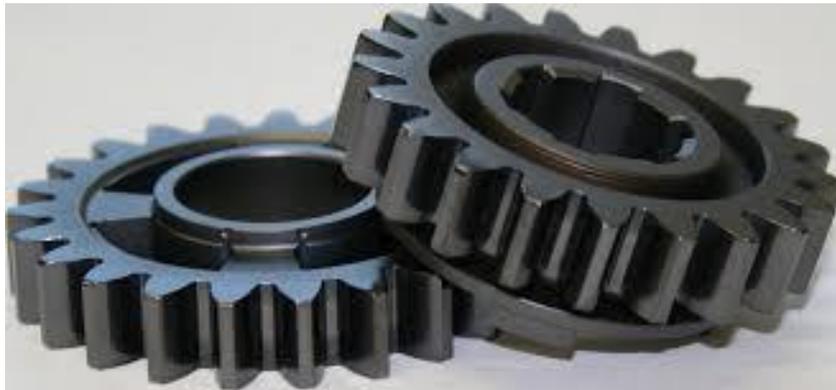
Figura 4: Par de engrenagens cilíndricas de dentes retos revestidas com filme de DLC [24].

Uma técnica de revestimento desenvolvida na década de 1950, e que vem sendo continuamente aperfeiçoada, é o *Diamond-Like Carbon* (DLC) [18]. O revestimento de DLC possui uma forma metaestável de carbono amorfo com excelentes características tribológicas em função da sua elevada dureza e propriedades autolubrificantes, eficazes na redução do atrito e do desgaste [19]. Alguns exemplos de aplicações do DLC são: engrenagens de sistemas de transmissão [20], ferramentas de corte diversas [21], implantes ortopédicos [22], e revestimentos de vários tipos de mancais de apoio [23]. A Figura 4 mostra um par de engrenagens cilíndricas de dentes retos com revestimento de filme de DLC.

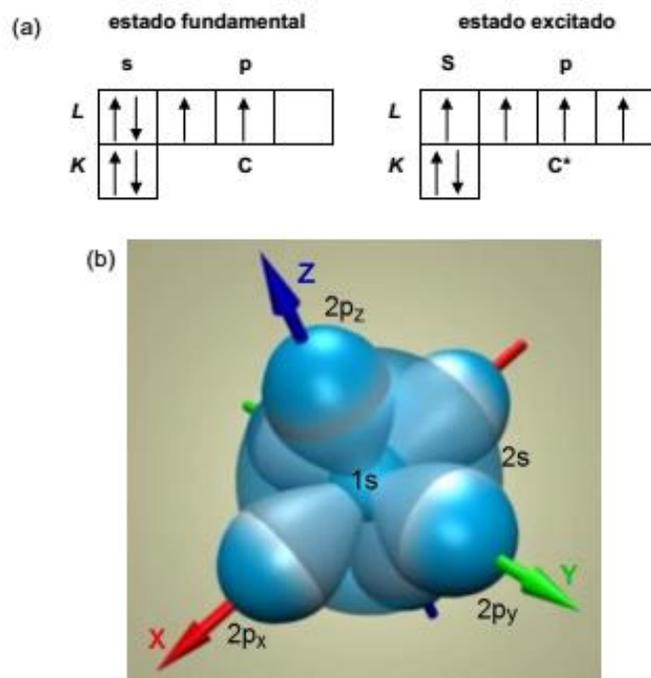
Figura 5: (a) Representação dos orbitais atômicos do carbono no seu estado fundamental e excitado; (b) Distribuição espacial dos orbitais de valência s, px, py e pz [26].

Um átomo de carbono possui seis elétrons, sendo quatro de valência. No seu estado fundamental, os elétrons de valência apresentam-se na configuração:  $2s^2 2p^2$ . Um dos primeiros estados excitados corresponde à configuração  $2s^1 2p^3$ , na qual um elétron ocupa o orbital 2s e os demais, o orbital 2p ( $p_x$ ,  $p_y$ ,  $p_z$ ) (ver Figura 5). Para cada conjunto de possíveis combinações lineares dá-se o nome de hibridização. A Figura 5 mostra a representação dos orbitais atômicos do carbono no seu estado fundamental e excitado, e a distribuição espacial dos orbitais de valência s,  $p_x$ ,  $p_y$  e  $p_z$ .

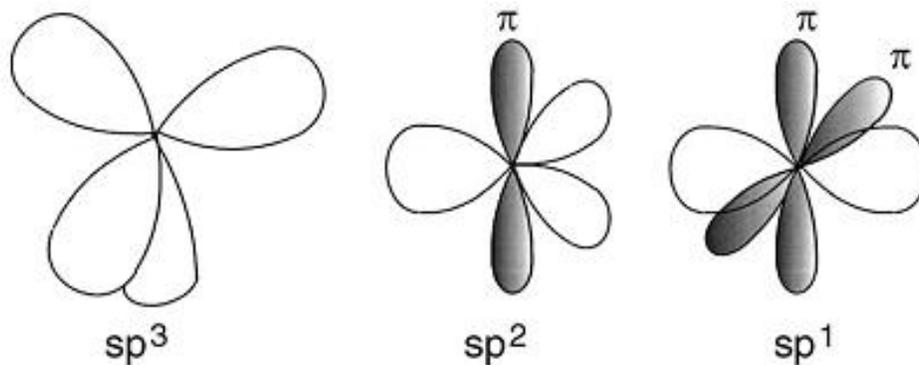
Figura 6: Ligações hibridizadas do carbono:  $sp^3$ ,  $sp^2$ ,  $sp^1$  [25].

O carbono pode se apresentar segundo três ligações hibridizadas:  $sp^3$ ,  $sp^2$  e  $sp^1$  (ver Figura 6) [25]. Na configuração  $sp^3$ , como por exemplo o diamante, cada um dos quatro elétrons de valência do carbono está em um orbital  $sp^3$  tetragonalmente direcionado, fazendo uma forte ligação  $\sigma$  com o átomo adjacente. A típica configuração do grafite é a  $sp^2$ , que tem número de coordenação 3. Nessa configuração, três dos quatro elétrons de valência estão em orbitais  $sp^2$  direcionados trigonalmente, formando ligações  $\sigma$  com os átomos de carbono no plano. O quarto elétron encontra-se em um orbital  $p\pi$ , que é normal ao plano das ligações  $\sigma$ . Esse orbital forma ligações fracas  $\pi$  com um ou mais orbitais  $\pi$  vizinhos. Na configuração  $sp^1$ , dois elétrons de valência estão em orbitais  $\sigma$ , cada um formando ligações  $\sigma$  direcionadas ao longo do eixo x ( $\pm x$ ). Os outros dois elétrons são colocados em orbitais  $p\pi$ , nas direções dos eixos y e z [25]. A Figura 6 apresenta de forma esquemática as três hibridizações do carbono.

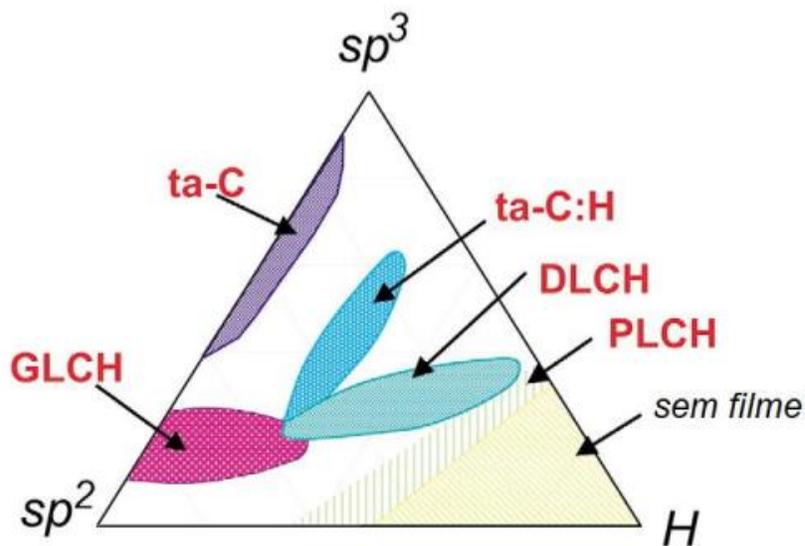
Figura 7: Diagrama de fase ternário de Robertson. Modificado de [25].

Um diagrama de fase ternário é geralmente utilizado para exibir os vários tipos de revestimentos DLC. Esse diagrama foi inicialmente proposto por Jacob e Moller [36] para revestimentos de carbono amorfo hidrogenado (a-C:H) e carbono amorfo hidrogenado tetraédrico (ta-C:H). Posteriormente, Robertson [25] incluiu no diagrama os revestimentos de carbono amorfo não-hidrogenados (a-C), carbono amorfo tetraédrico (ta-C), e o carbono grafite [38]. O diagrama de fase ternário de Robertson é apresentado na Figura 7.

No diagrama de fase ternário do carbono amorfo (ver Figura 7), os vértices correspondem ao diamante ( $sp^3$ ), grafite ( $sp^2$ ) e carbono ligado ao hidrogênio, formando hidrocarbonetos. A seguir uma breve descrição dos tipos amorfos de carbono, dependendo da quantidade de ligações  $sp^3$  e de hidrogênio:

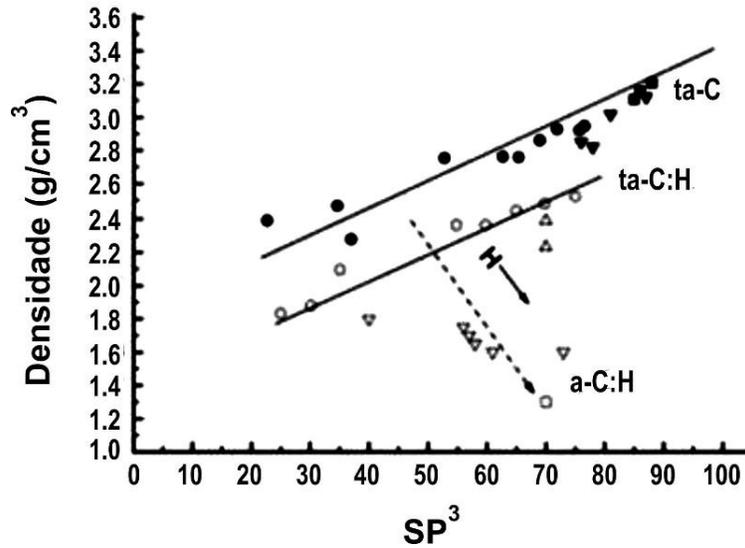
Figura 8: Densidade como uma função da quantidade de ligações  $sp^3$  (%) para os revestimentos ta-C, ta-C:H e a-C:H. Modificado de [40].

A densidade do revestimento DLC é fortemente dependente da quantidade de ligações  $sp^3$ . Para revestimento do tipo ta-C, verifica-se o aumento linear do revestimento com o aumento de ligações  $sp^3$ . Revestimentos hidrogenados geralmente apresentam baixa densidade. No caso dos revestimentos ta-C:H, também se verifica um aumento linear da densidade com o aumento de ligações  $sp^3$ . No entanto, para o revestimento a-C:H, a densidade desvia de uma relação linear quando a quantidade de ligações  $sp^3$  aumenta abaixo de um ponto crítico. Isso se deve ao fato de a maioria das ligações  $sp^3$  se desfazerem com o hidrogênio, resultando em menos ligações C-C na matriz de carbono [38]. A Figura 8 apresenta a densidade como uma função da quantidade de ligações  $sp^3$  para os revestimentos ta-C, ta-C:H e a-C:H.

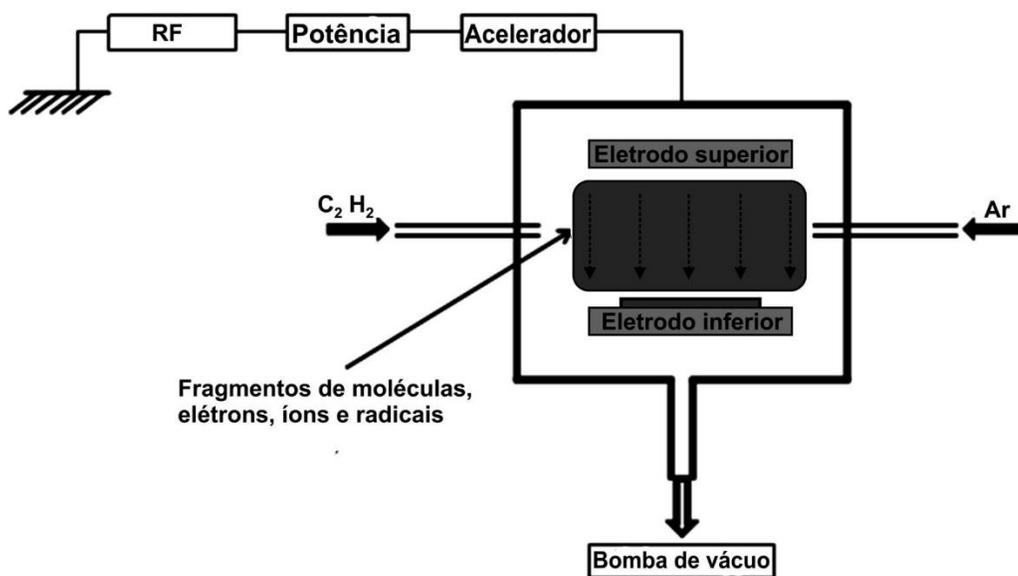
Figura 9: Representação esquemática do sistema PE-CVD utilizado para depositar filmes a-C:H. Modificado de [62].

As características principais dessa técnica de deposição são: a alta potência de aceleração dos íons, a versatilidade para se utilizar diferentes precursores, facilidade de deposição em amostras com diferentes formas e tamanhos, e o baixo custo com a aquisição de equipamentos e com o crescimento do filme [63]. Uma das desvantagens dessa técnica de deposição é a impossibilidade de ter um controle independente da corrente e da energia iônica, tendo em vista que ambas variam com a fonte de tensão [63]. A fonte de descarga mais comum nos laboratórios para a deposição por PE-CVD é a radiofrequência (RF) [25], embora alguns trabalhos reportem bons resultados em termos de: melhor aderência do filme, baixo coeficiente de fricção e reduzidas tensões internas, obtidos com PE-CVD com fonte DC pulsada [63]. A Figura 9 apresenta de forma esquemática o processo PE-CVD utilizado para depositar filmes a-C:H.

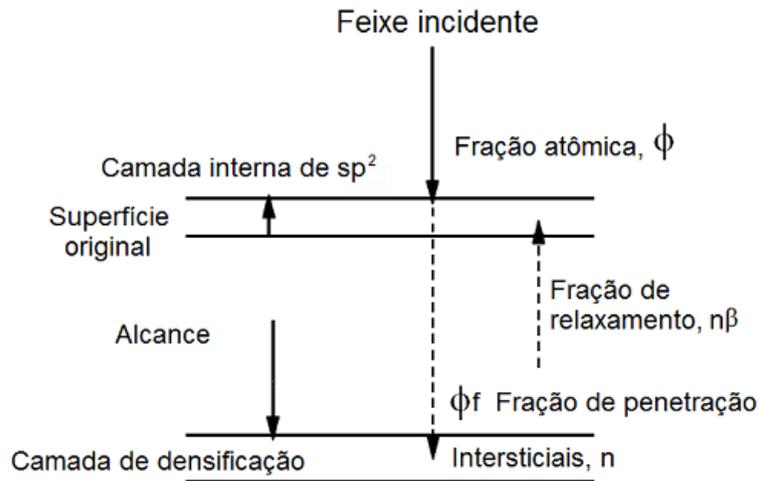
Figura 10: Esquema do processo de densificação por subimplantação [25].

hibridizações  $sp^3$ . Um crescimento subsuperficial em um volume limitado seria necessário para formar ligações  $sp^3$  [25]. A Figura 10 mostra o processo de densificação por subimplantação iônica.

De acordo com a Figura 10, os íons que não possuem energia suficientemente alta para penetrar o filme ficam na superfície, formando ligações  $sp^2$ . Os íons que apresentam energia superior à energia limiar de penetração conseguem entrar nos espaços intersticiais, aumentando a densidade atômica local, e favorecendo a formação de ligações  $sp^3$ . Já os íons com energia menor que a limiar de penetração, que não participam da densificação, contribuem para o crescimento do filme por meio de um processo de relaxação [25]. A Figura 11 mostra os três processos básicos de subimplantação iônica proposto por Robertson.

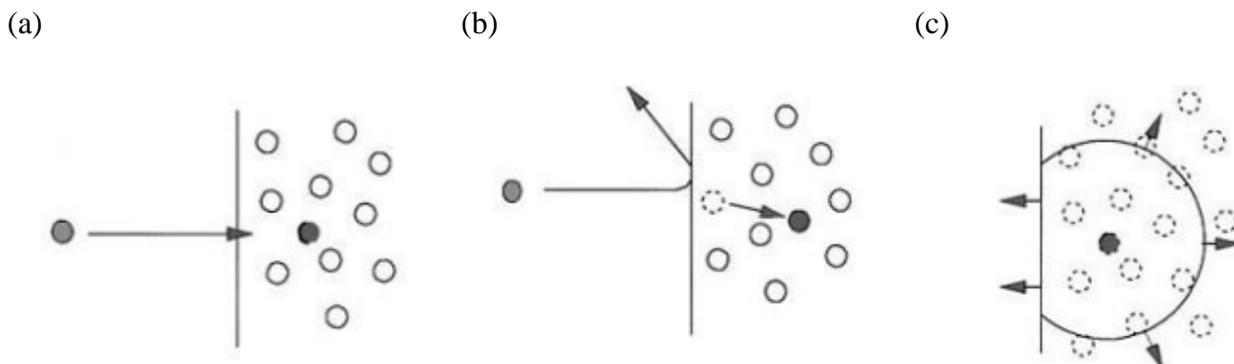
Figura 11: Processos de subimplantação iônica: (a) Penetração direta; (b) Penetração indireta, ou por colisão com recuo; (c) Relaxação da região densificada [25].

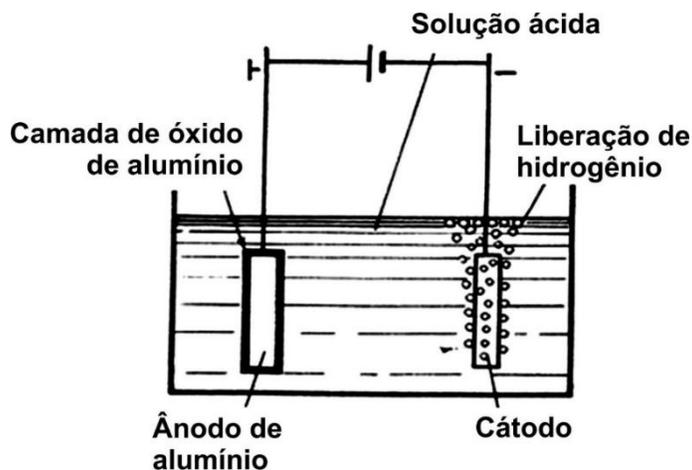
Figura 12: Desenho esquemático do processo de anodização do alumínio. Modificado de [68].

O processo de anodização pode ser caracterizado da seguinte forma: o metal é posicionado ao ânodo de uma cuba eletrolítica contendo uma solução ácida diluída, chamada eletrólito, com a qual reage formando uma camada de óxido sobre a superfície do metal. As condições eletroquímicas no banho eletrolítico devem ser cuidadosamente ajustadas para o devido controle da forma e tamanho dos poros da camada anódica. A presença desses poros na camada anodizada possibilitam a formação de uma camada de maior espessura, fato não possível em condições naturais de passivação. A Figura 12 apresenta de forma esquemática o processo de anodização do alumínio [68].

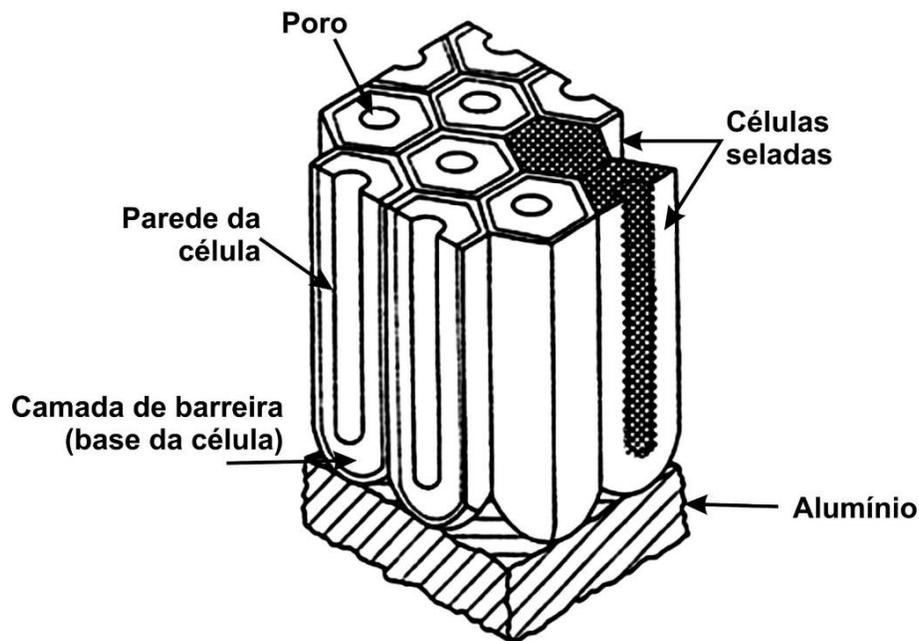
Figura 13: Representação da estrutura da camada anodizada e a indicação da selagem de poros. Modificado de [68].

A camada anódica formada sobre a superfície do alumínio após o processo de anodização tem como característica uma estrutura duplex, ou seja, é formada por uma camada externa, porosa, mais espessa, separada do substrato por uma camada fina, não-porosa, também nomeada de camada barreira (ver Figura 13). Como consequência de sua estrutura porosa, a camada anodizada é sensível ao meio agressivo. Com o intuito de aumentar a resistência à corrosão da camada anodizada é realizado um tratamento de selagem. Esse tratamento consiste em imergir o material em um banho aquoso, contendo certos aditivos [70], durante um certo tempo, com o intuito de preencher os poros e deixar a camada anodizada impermeável e estável diante de condições ambientais adversas. A Figura 13 apresenta de forma esquemática a estrutura da camada anodizada mostrando a selagem de poros [68].

- i) Na aplicação da tensão (ou de uma densidade de corrente), a camada de barreira se forma na superfície do substrato. A formação dessa camada de barreira resulta em uma redução na densidade de corrente (ver Figura 13);
- ii) No momento da queda de intensidade, inicia-se o processo de dissolução do óxido em vários pontos. A interação entre o eletrólito e a superfície do filme de óxido provoca a formação de finas fissuras;
- iii) Enquanto ocorre o crescimento da camada sob a ação da corrente, verifica-se no interior da camada anodizada diversos microporos. Algumas dessas irregularidades evoluem pela estrutura

Keller et al [74] mostrou que a camada anodizada porosa é caracterizada por uma estrutura celular hexagonal (conforme mostrado esquematicamente na Figura 13). Vários estudos tem sido realizados com o objetivo de comparar a microestrutura da camada anodizada obtida por diferentes tipos de solução ácida. Wada et al [75] observaram uma estrutura multicamada (caracterizada por mudanças microestruturais) do revestimento anodizado utilizando o ácido sulfúrico. Thomson et al [73] realizaram estudos sobre a influência da adição do ácido bórico em solução de ácido sulfúrico. Observou-se neste trabalho uma forte influência do pré-tratamento da superfície do substrato na formação da camada anódica.

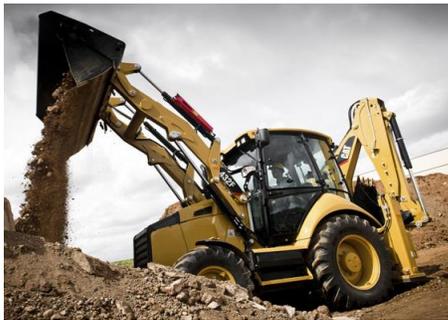
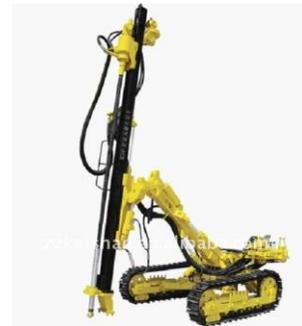
Figura 14: Exemplos típicos de equipamentos sujeitos a desgaste abrasivo. (a) Pá-carregadeira de rodas [99]; (b) Perfuratriz [100].

Há diversas aplicações em que os equipamentos ficam sujeitos ao desgaste abrasivo. A Figura 14 ilustra algumas dessas aplicações. É importante ressaltar que as perdas econômicas associadas ao desgaste representam aproximadamente 6 % do Produto Interno Bruto (PIB) em países industrializados [98]. Dentre os setores afetados tem-se, por exemplo, a indústria da mineração com a deterioração dos seus equipamentos.

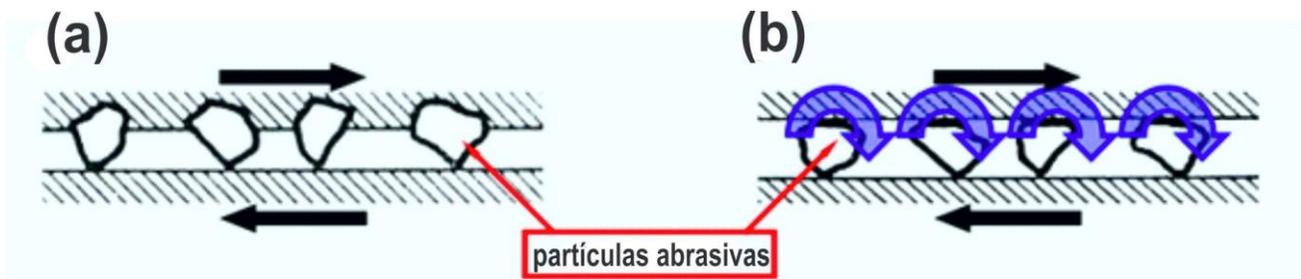
Figura 15: Ilustração dos modos de desgaste abrasivo: (a) Abrasão de 2-corpos; (b) Abrasão de 3-corpos. Modificado de [104].

O desgaste abrasivo de 2-corpos é provocado por partículas duras que ficam aderidas à uma ou às duas superfícies de contato do tribossistema, e vários sulcos são produzidos na direção do deslocamento relativo. Já no desgaste abrasivo de 3-corpos, as partículas de desgaste duras presentes na interface de contato rolam livremente produzindo múltiplas indentações na superfície do material [23]. Em um tribossistema com desgaste abrasivo misto, as partículas abrasivas na interface de contato ora ficam aderidas à superfície do material e/ou contra-corpo, e ora rolam livremente. A Figura 15 apresenta de forma esquemática os modos de desgaste abrasivo de 2-corpos e de 3-corpos.

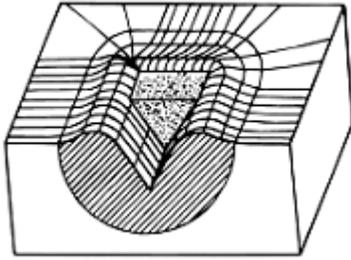
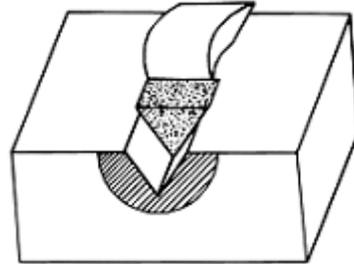
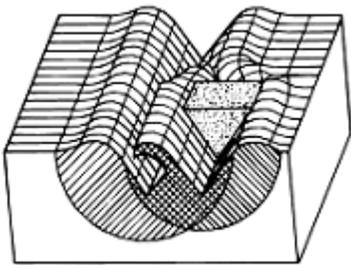
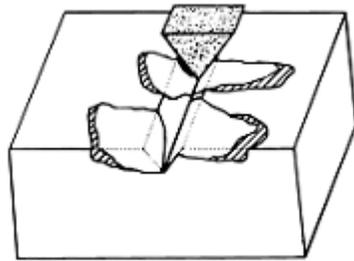
Geralmente, os mecanismos de desgaste por microsulcamento e microcorte são processos dominantes nos materiais dúcteis. Enquanto que o mecanismo de desgaste por microtrincamento é dominante nos materiais frágeis [105]. A Figura 16 mostra a representação esquemática das diferentes interações entre partículas abrasivas em deslizamento e a superfície do material em desgaste.

Figura 16: Representação esquemática das diferentes interações entre partículas abrasivas em deslizamento e a superfície do material em desgaste: (a) Microsulcamento; (b) Microcorte; (c) Microfadiga; (d) Microtrinca. Modificado de [105].

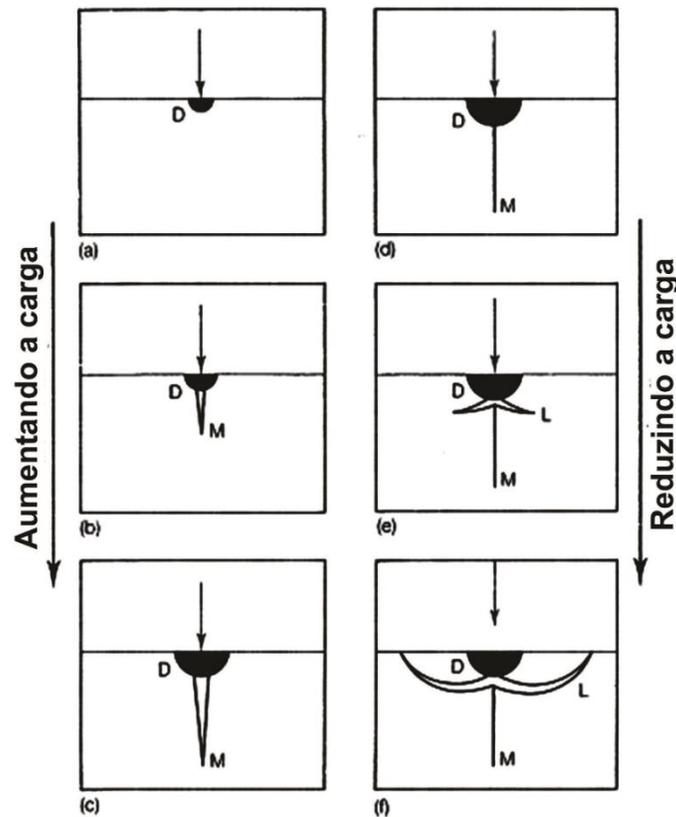
A Figura 17 mostra como as trincas se formam em um sólido frágil submetido a uma carga pontual. Trincas como as apresentadas de forma esquemática na Figura 17 nucleiam sob uma ponta rígida de um indentador, que gera um campo de tensões elasto-plástico, tal como um cone ou uma ponta piramidal, ou mesmo uma partícula abrasiva angulosa [23].

Figura 17: Diagrama esquemático mostrando a formação e propagação de trinca em um material frágil devido a um ponto de indentação. A carga normal de contato aumenta de (a) até (c), e então é progressivamente reduzida de (d) até (f). Modificado de [23].

No ponto inicial do contato surgem elevadas tensões de contato. Se a ponta do indentador (que pode ser uma partícula abrasiva de forma angulosa) for perfeitamente pontiaguda (ou seja, zero de raio de curvatura), então haveria uma singularidade no campo de tensões. Essas tensões são aliviadas por escoamento plástico local indicado pela letra “D” na Figura 17. Quando a carga normal de contato aumenta até atingir um valor

crítico ocorre a formação de uma trinca mediana exatamente abaixo do indentador, e paralela à direção da carga normal (indicada por “M” na Figura 17) [23].

O aumento progressivo da carga normal de contato resulta no aumento do tamanho da trinca mediana (ver Figura 17(c)). Com o início do descarregamento, a trinca mediana começa a se fechar devido às forças compressivas do material deformado (ver Figura 17(d)). A continuidade do descarregamento é acompanhado pela formação e propagação de trincas laterais (indicado pela letra “L” na Figura 17). A formação de tais trincas laterais decorre de tensões elásticas, que surgem pelo relaxamento do material na região de contato. Quando todo o descarregamento é completado, as trincas laterais se curvam em direção à superfície do material (ver Figura 17(f)) [23].

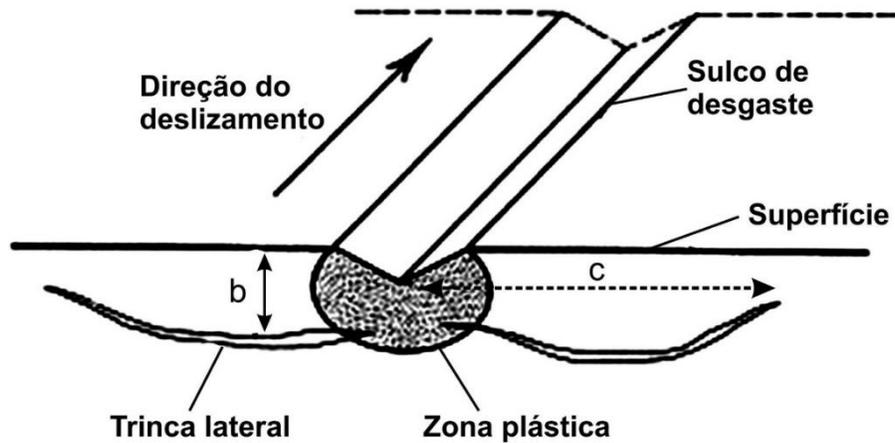
Acrescentando uma carga tangencial (movimento de deslizamento entre a partícula e o material), o desgaste abrasivo de um material frágil envolve a remoção de material por trincas laterais. Quando uma partícula abrasiva desliza sobre a superfície em desgaste formando um sulco, trincas laterais propagam a partir da subsuperfície da região deformada (no plano médio do sulco) em direção à superfície do material (ver Figura 18) [23].

Figura 18: Ilustração esquemática do mecanismo de desgaste abrasivo de material frágil pela propagação de trincas laterais. Modificado de [23].

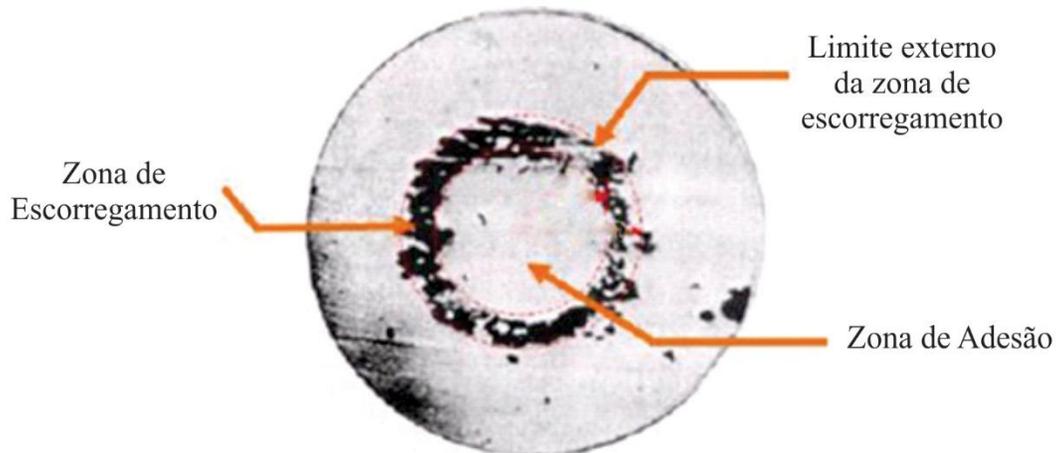
A Figura 19 mostra as duas regiões características do fenômeno de *fretting*: (i) zona de escorregamento; (ii) zona de adesão, que depende dos valores da carga normal de contato e da carga tangencial. Os regimes de

Figura 19: Superfície de uma esfera quando submetida ao contato com outra esfera sob a ação de uma força tangencial na condição de *fretting* sob escorregamento parcial. Adaptado de [6].

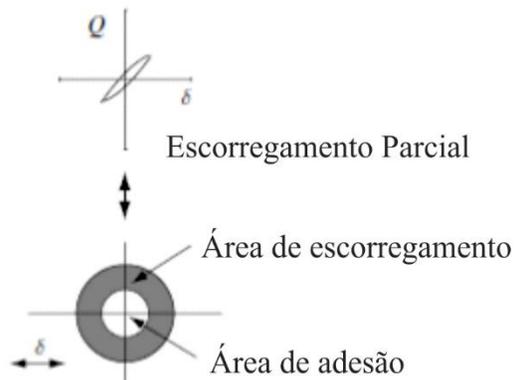
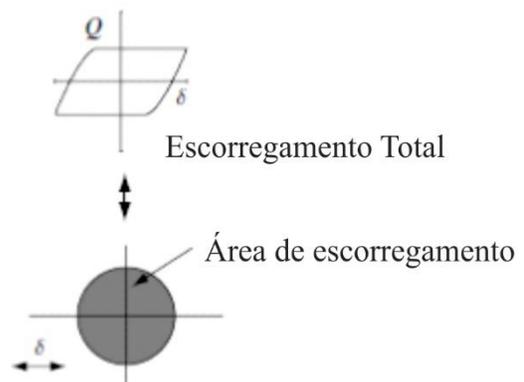
*fretting* são descritos de acordo com a ocorrência destas estruturas. Pode-se definir três regimes de operação por *fretting*: (i) Regime de Escorregamento Parcial, apresentado na Figura 20(a) por um loop fechado de *fretting* elíptico; (ii) Regime de Escorregamento Total, caracterizado por um *loop* fechado com distribuição quadrática (ver Figura 20(b)); (iii) Regime Misto de *Fretting*, no qual ambos os regimes anteriores estão presentes [106].

Figura 20: Carregamentos cíclicos nas regiões típicas de *fretting*. Adaptado de [106].

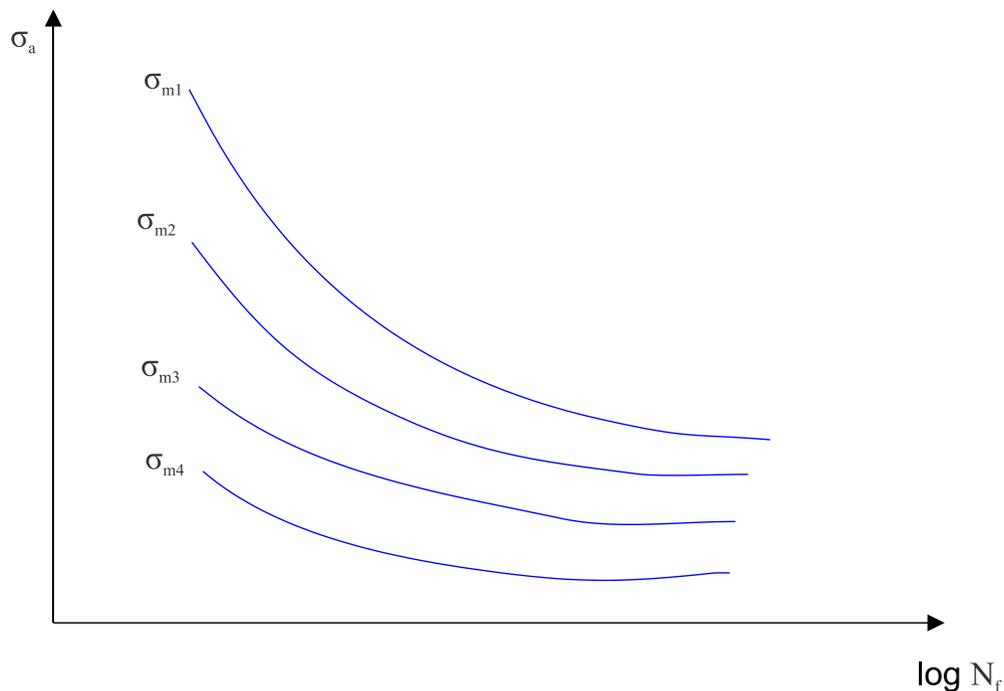
É importante mencionar o efeito da tensão média em carregamentos cíclicos na vida do cabo condutor. Quando a amplitude de tensão é plotado em relação ao número de ciclos para a falha [111], a curva de vida do componente é fortemente influenciada pelo nível de tensão média aplicada. A Figura 21 representa esquematicamente o comportamento típico de um material metálico para diferentes valores de tensão média aplicados  $\sigma_{m1}$ ,  $\sigma_{m2}$ ,  $\sigma_{m3}$  e  $\sigma_{m4}$ , onde  $\sigma_{m4} > \sigma_{m3} > \sigma_{m2} > \sigma_{m1}$ . Pode-se observar uma redução da vida em fadiga do material com o aumento do valor da tensão média aplicada [112, 113].

Figura 21: Curvas da amplitude de tensão versus vida em fadiga (S-N) para diferentes valores de tensão média [111].

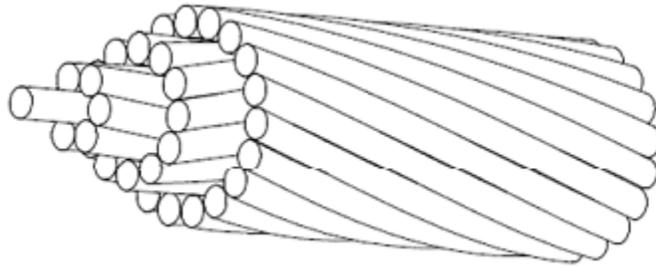
Geralmente, o cabo condutor é formado por um grupo de fios dispostos concentricamente em relação a um fio central, formando coroas compostas de fios torcidos, helicoidalmente, em direções opostas a cada camada do cabo [6]. A Figura 22 apresenta a estrutura típica de um cabo condutor.

Figura 22: Estrutura típica de um cabo condutor [5].

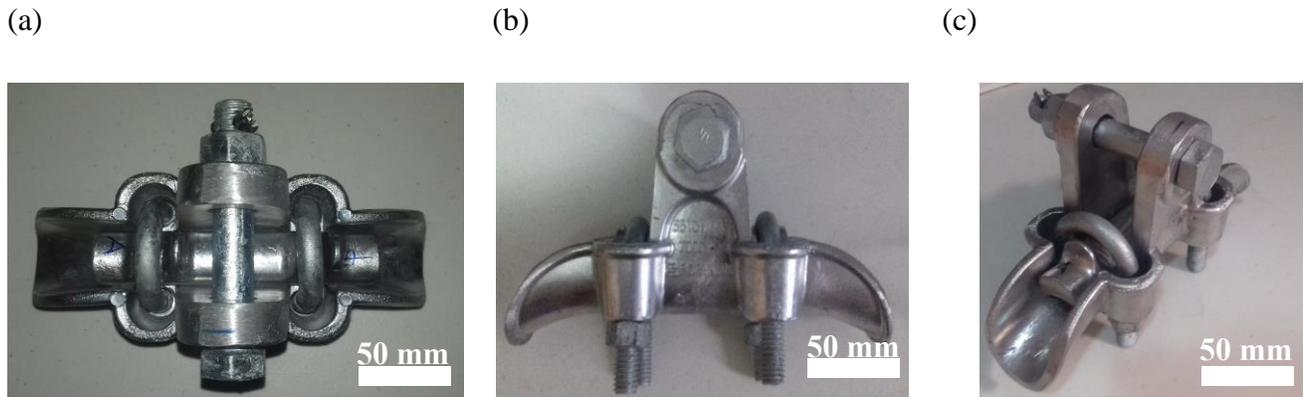
Os diferentes tipos de grampos de suspensão adotados em situações específicas podem ser acessados em [5], e em outras literaturas afins. Neste trabalho foram adotados grampos de suspensão do tipo monoarticulado. A Figura 23 apresenta um modelo de grampo de suspensão típico adotado nesse trabalho de pesquisa.

Figura 23: Modelo de grampo de suspensão típico utilizado nesse trabalho: (a) Vista superior; (b) Vista lateral; (c) Vista em perspectiva.

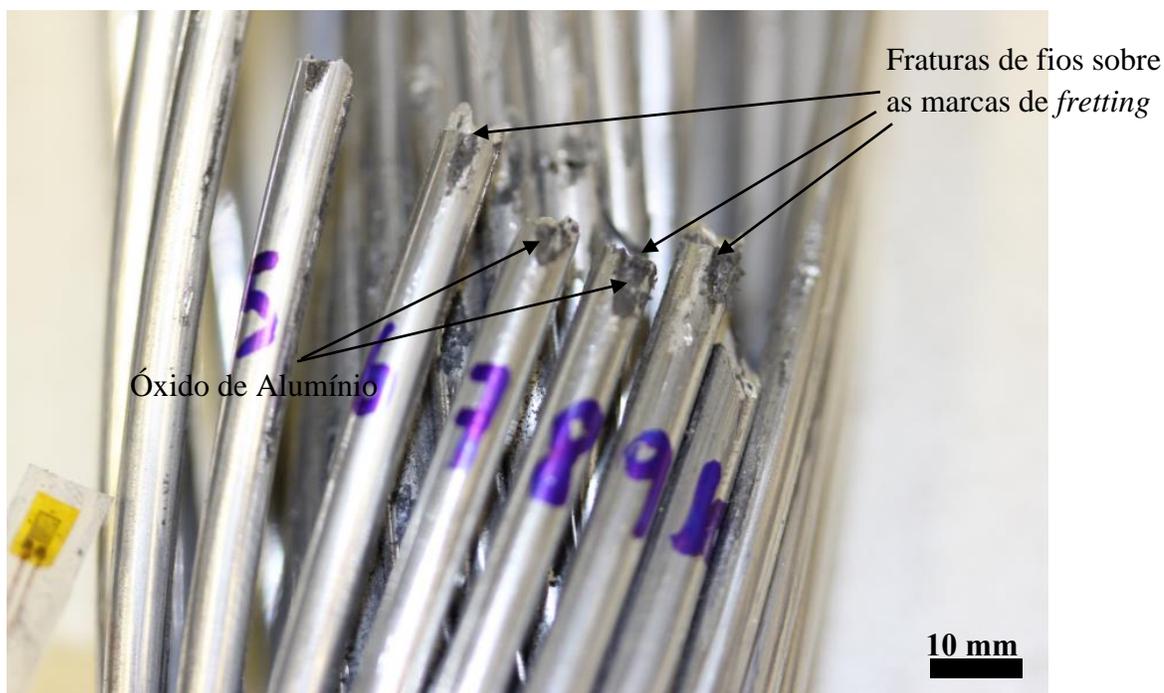
Os detritos formados em razão do fenômeno de *fretting* nas superfícies em movimento relativo (fio/fio e/ou fio/grampo de suspensão) tendem a se acumular progressivamente na interface de contato (e na vizinhança do contato), em decorrência da baixa amplitude do deslocamento relativo. Esses detritos formados na interface de contato se oxidam e formam uma camada de óxido de alumínio ( $Al_2O_3$ ), de dureza relativamente alta que, adicionalmente às tensões de contato, acelera o processo de falha do cabo [116]. A Figura 24 apresenta uma amostra de cabo TERN, utilizado nesse trabalho, após a realização de ensaio experimental. Na Figura 24 pode-se visualizar depósitos de óxido de alumínio ( $Al_2O_3$ ) em vários locais, e as fraturas dos fios do cabo ocorridas sobre as marcas de *fretting*.

Figura 24: Marcas de *fretting* sobre os locais de fratura dos fios e depósitos de óxido de alumínio ( $\text{Al}_2\text{O}_3$ ) em segmento de amostra de cabo TERN após ensaio experimental.

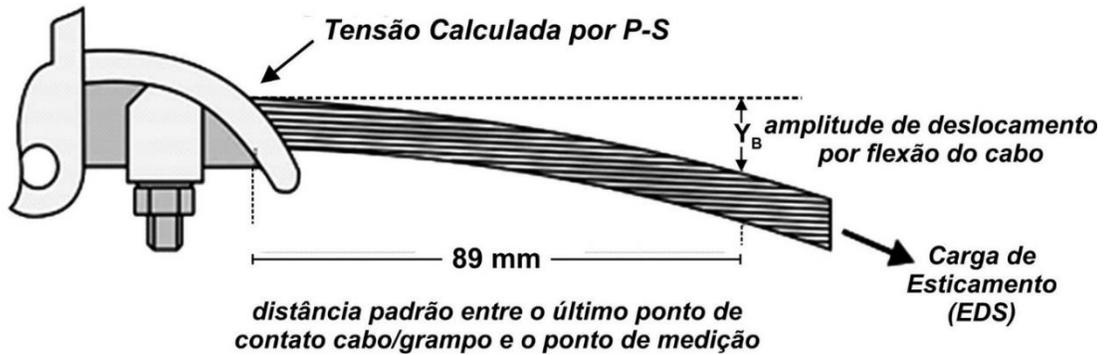
cabo/grampo), com a tensão nominal em um fio da camada mais externa do cabo condutor. A Figura 25 apresenta um o esquema de montagem cabo/grampo de suspensão com as indicações dos parâmetros da equação de *Poffenberger-Swart*.

Figura 25: Esquema de montagem cabo-grampo. Adaptado de [6].

ponto de medição (normalizado como 89 mm. Ver Figura 25). O valor de  $p$  pode ser calculado segundo a equação:

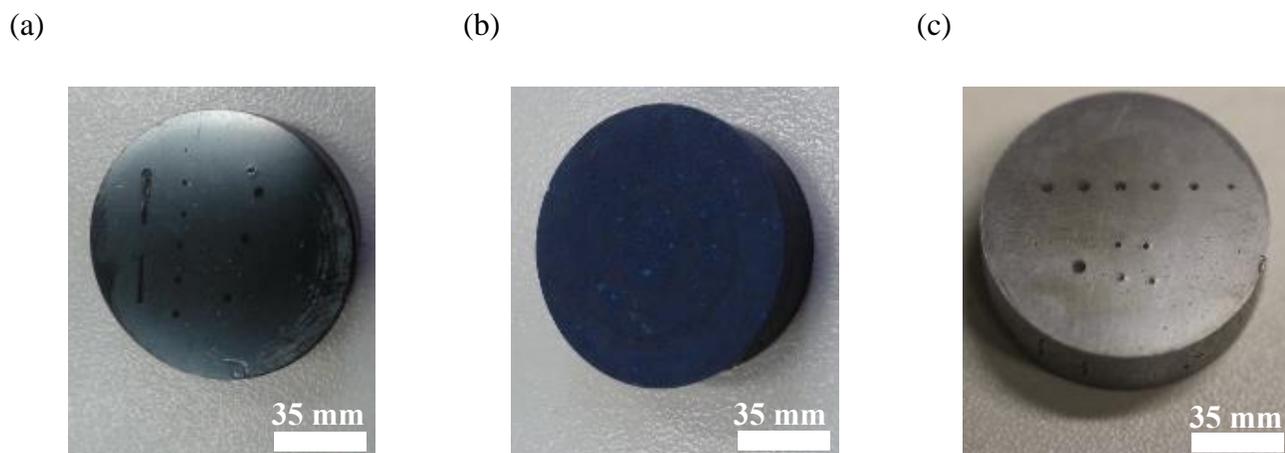
Para realizar os ensaios com o cabo condutor foram utilizados grampos de suspensão monoarticulados revestidos. A Figura 26 apresenta os espécimes utilizados nos ensaios de desgaste microabrasivo e por fricção, e a Figura 27 mostra os espécimes adotados para realizar os ensaios com cabo condutor.

Figura 26: Espécimes representativos de cada grupo de material utilizado nos testes de desgaste microabrasivo e de fricção: (a) Espécime revestido com DLC; (b) Espécime anodizado; (c) Espécime sem revestimento.

Todos os testes de rugosidade foram realizados nos espécimes de formato cilíndrico, conforme mostrado na Figura 26 da seção 3.1.

Todos as medidas de dureza foram feitas nos espécimes de formato cilíndrico, conforme mostrado na Figura 26 da seção 3.1.

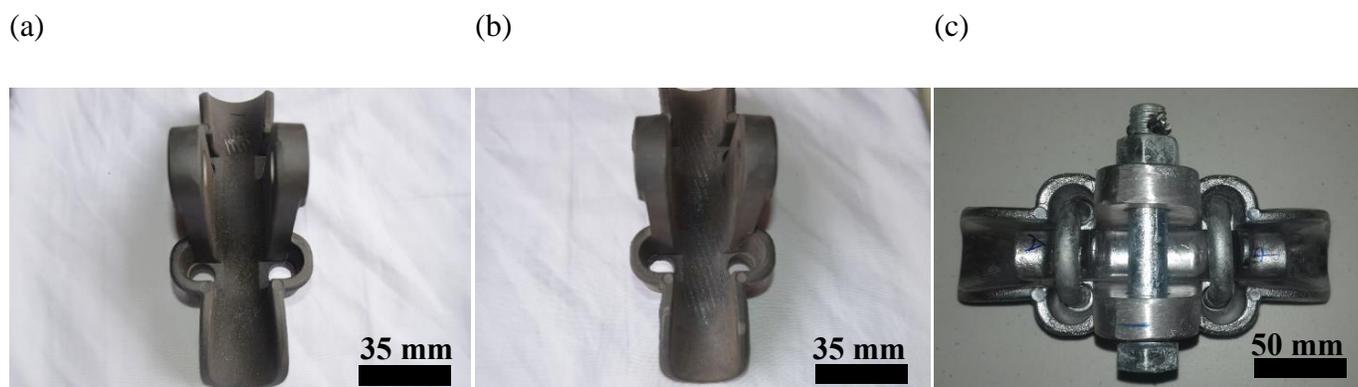
Figura 27: Espécimes representativos de cada grupo de material utilizado nos ensaios com cabos condutores: (a) Grampo de suspensão revestido com DLC; (b) Grampo de suspensão anodizado; (c) Grampo de suspensão sem revestimento.

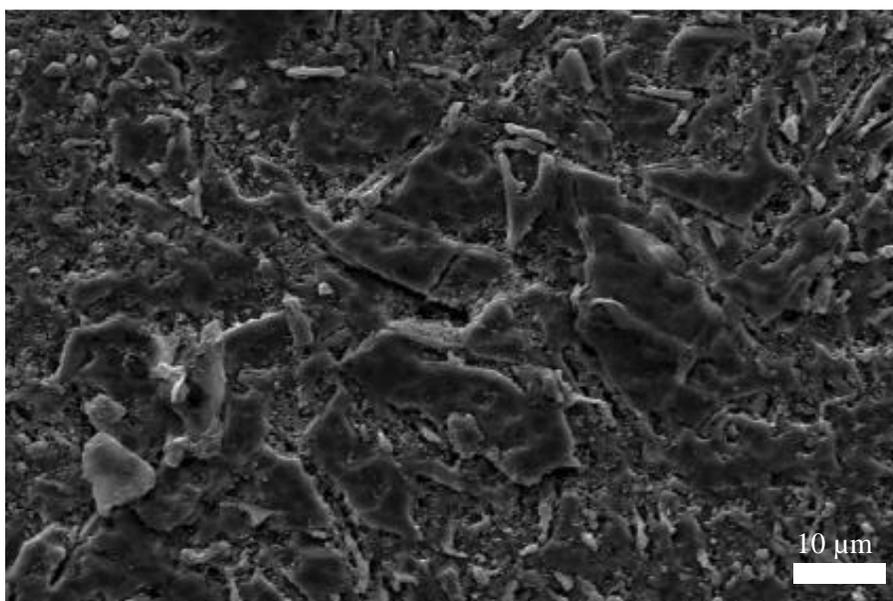
Diversos estudos tem apontado uma melhora significativa na rugosidade superficial após a deposição de filmes de DLC [11, 106]. Importante lembrar que o estado superficial do substrato antes do processo de deposição do filme é um fator importante para um baixo valor de rugosidade do DLC [25]. Já os valores de rugosidade obtidos das amostras anodizadas estão relacionados à presença de poros na superfície do revestimento. A formação da camada de óxido pelo processo de anodização somente é possível devido à formação de poros. Os poros possibilitam ao eletrólito acessar as primeiras camadas de óxido na superfície do material, permitindo a continuidade do processo de transformação superficial em direção ao centro do material [73]. A Figura 28 apresenta a condição da superfície representativa do grupo de espécimes anodizados.

Figura 28: Presença de poros em uma superfície anodizada.

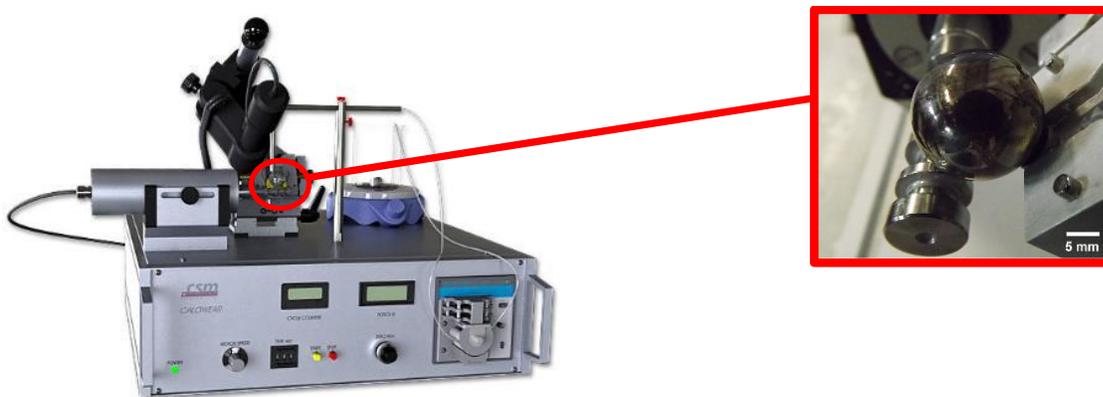
Os ensaios de desgaste microabrasivos foram realizados na máquina CSM Calowear do Laboratório de Caracterização e Análise de Materiais da Universidade de Brasília (UnB). A configuração de ensaio fornecido pelo CSM Calowear é do tipo “esfera livre” [104, 124]. Nesse sistema foi adotado uma solução abrasiva gotejando na interface de contato esfera/superfície, que gerou desgaste microabrasivo nos espécimes. A Figura 29 apresenta um modelo de equipamento utilizado para a realização de ensaios microabrasivos na UnB.

Figura 29: Equipamento de ensaio de desgaste microabrasivo CSM Calowear.

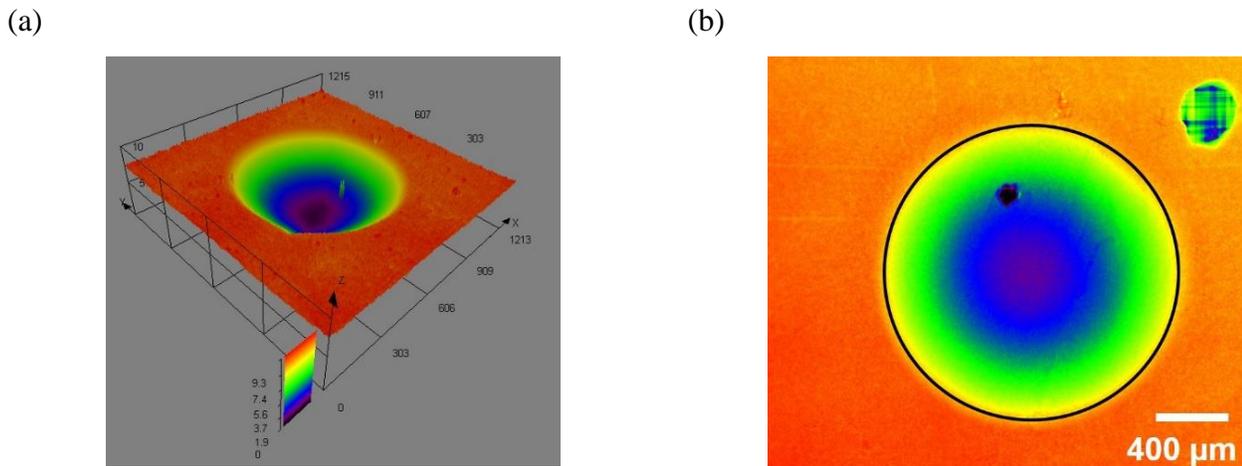
Após o tratamento da imagem, o diâmetro de cada cratera foi medido adaptando-se um círculo nas extremidades da cratera. A adaptação foi realizada usando uma imagem bidimensional da calota (ver Figura 30(b)). Uma vez satisfeita a adaptação do círculo, o diâmetro é extraído do software para o cálculo do volume de desgaste.

Figura 30: Cratera de desgaste: (a) Cratera em 3D; (b) Cratera em 2D.

O diâmetro da cratera de desgaste foi mensurado com um microscópio confocal a laser, da marca LEXT/Olympus, da Universidade de Brasília (UnB). Utilizando os recursos do software do equipamento foi possível inicialmente obter imagens bidimensionais e tridimensionais da marca de desgaste. A partir de tais imagens foi possível realizar um tratamento da imagem através de uma escala de cores possibilitando uma melhor análise da topografia da cratera de desgaste. A Figura 30 apresenta as imagens 3D e 2D de uma cratera de desgaste após o tratamento através de escala de cores. Observando a escala de cores pela Figura 30(a), percebe-se que para as cores mais frias (tons de azul e verde) a profundidade da marca de desgaste é maior. Já as cores mais quentes (tons de amarelo e vermelho) referem-se aos níveis mais próximos à superfície da amostra.

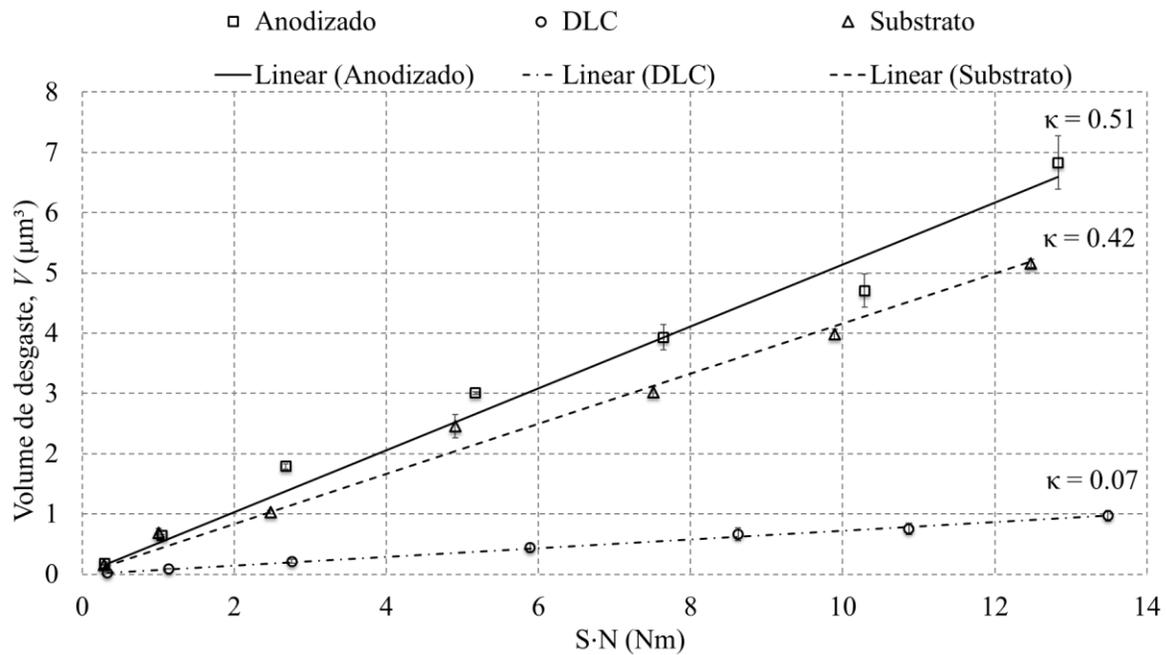
Figura 31: Volume de desgaste versus a distância de deslizamento multiplicada pela carga normal.

A Figura 31 apresenta o gráfico do valor médio do volume de desgaste *versus* a distância de deslizamento multiplicada pela carga de contato normal.

Pela Figura 31 pode-se observar que o volume de desgaste está coerente com a Lei de Archard. Ou seja, o aumento na distância de deslizamento conduz a um aumento linear no volume de desgaste do material. Comparativamente ao material de referência (alumínio sem revestimento), as amostras revestidas com DLC apresentaram um volume de desgaste significativamente pequeno em todas as distâncias de deslizamento. Já os espécimes anodizados apresentaram maior perda volumétrica com o aumento da distância de deslizamento ( $S \cdot N > 1.1$ ). Tais resultados contrastam com os valores de dureza reportados na Tabela 5.

A Figura 31 apresenta a curva de tendência da taxa de desgaste de cada superfície. Conforme mencionado anteriormente, cada ponto de medição apresentado na Figura 31 compreende três medidas independentes. Todos os espécimes apresentaram uma tendência linear de perda volumétrica. Os espécimes de DLC apresentaram a menor taxa de desgaste ( $0,07 \mu\text{m}^2/\text{N}$ ), enquanto a taxa de desgaste dos espécimes anodizados ( $0,51 \mu\text{m}^2/\text{N}$ ) é maior do que a taxa de desgaste dos espécimes sem revestimento ( $0,42 \mu\text{m}^2/\text{N}$ ).

As barras de erro mostradas nas Figuras 31 e 32 representam o desvio-padrão do volume de desgaste calculado para cada grupo de espécimes (três testes em cada ponto de medição) nos valores de  $S \cdot N$  ensaiados. Enquanto os valores de desvio padrão das amostras de DLC e de substrato permaneceram praticamente constantes em todas as distâncias de deslizamento, as amostras anodizadas apresentaram um valor crescente de desvio-padrão com o aumento da distância de deslizamento. Os valores de desvio-padrão dos resultados obtidos em todos os grupos de espécimes testados foi inferior a 0,44.
