**TESE DE DOUTORADO**

**ESTUDO TRIBOLÓGICO DA LIGA DE ALUMÍNIO SAE 305 COM  
TRATAMENTOS SUPERFICIAIS: ANODIZAÇÃO E REVESTIMENTO  
CARBONO TIPO DIAMANTE**

**UNIVERSIDADE DE BRASÍLIA**

TESE DE DOUTORADO EM CIÊNCIAS MECÂNICAS

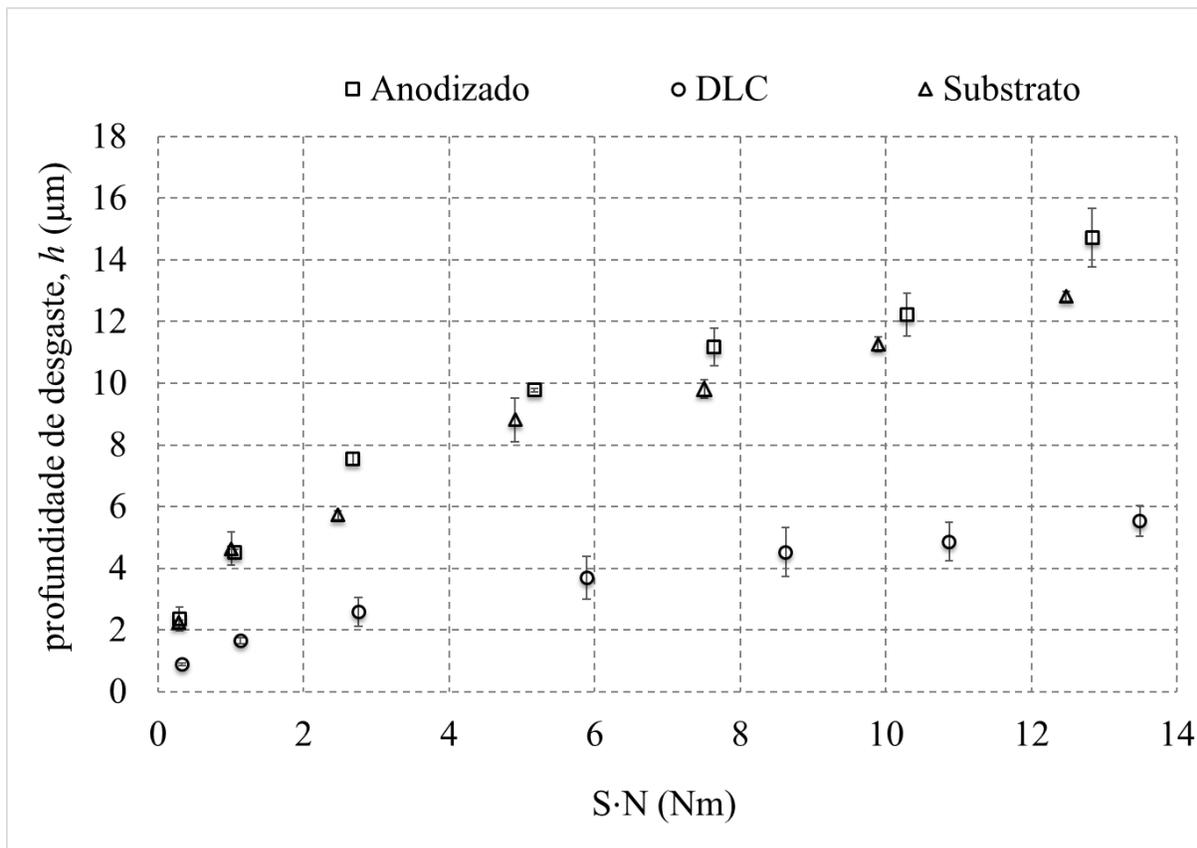
Figura 32: Taxa de desgaste *versus* produto da distância de deslizamento pela carga normal.

Os espécimes sem revestimento e anodizado apresentaram uma pequena redução na evolução da profundidade de desgaste em altos valores de  $S \cdot N$ . Isto pode ser explicado pela redução da pressão de contato devido ao aumento da área de contato (ver Figura 32). Para os espécimes de DLC, devido ao fato

As barras de erro mostradas nas Figuras 31 e 32 representam o desvio-padrão do volume de desgaste calculado para cada grupo de espécimes (três testes em cada ponto de medição) nos valores de  $S \cdot N$  ensaiados. Enquanto os valores de desvio padrão das amostras de DLC e de substrato permaneceram praticamente constantes em todas as distâncias de deslizamento, as amostras anodizadas apresentaram um valor crescente de desvio-padrão com o aumento da distância de deslizamento. Os valores de desvio-padrão dos resultados obtidos em todos os grupos de espécimes testados foi inferior a 0,44.

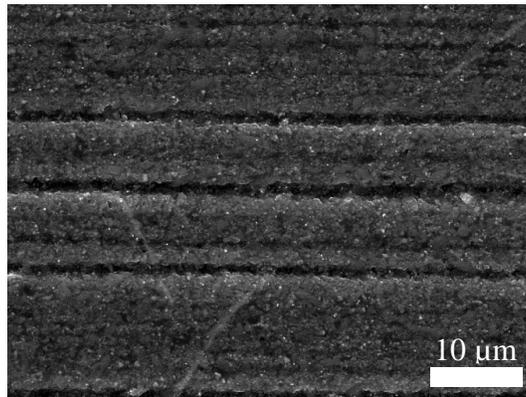
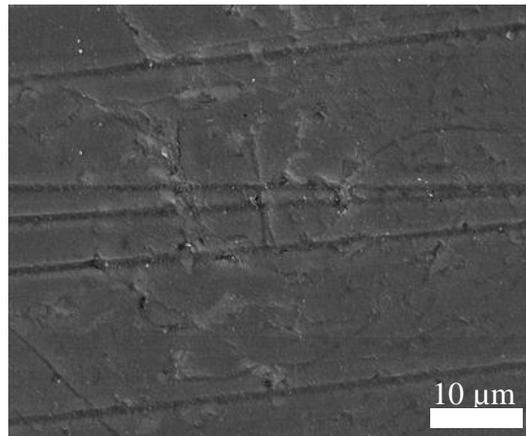
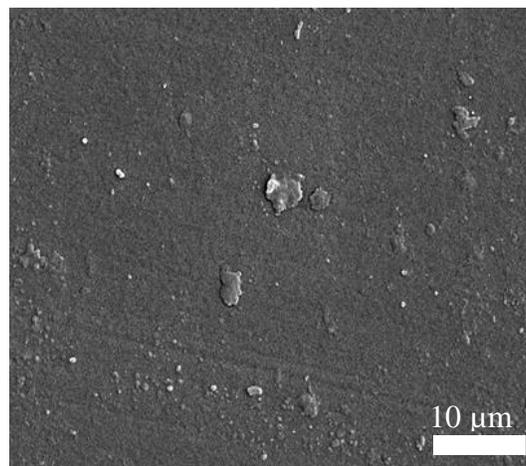
Figura 33: Superfícies das crateras de desgaste geradas em ensaio de desgaste microabrasivo: (a) Alumínio sem revestimento; (b) Anodizado; (c) DLC.

Pelos resultados apresentados pode-se observar que a anodização provocou uma redução na resistência ao desgaste dos espécimes ensaiados, apesar de ter proporcionado um aumento na dureza de aproximadamente três vezes em relação às amostras de substrato. Com o intuito de elucidar os motivos para esse comportamento foram realizadas análises morfológicas das superfícies de desgaste utilizando microscopia eletrônica de varredura (MEV). A Figura 33 apresenta as imagens da superfície da cratera de uma amostra representativa de cada grupo de material.

superfícies de desgaste das amostras revestidas com DLC revelam o modo de desgaste misto, com predominância do desgaste abrasivo de 3-corpos (ver Figura 33(c)). Os sulcos observados nas superfícies de DLC foram bastante esparsos e muito suaves. Como a dureza do DLC é bastante significativa, as partículas abrasivas não conseguem produzir sulcos profundos na superfície do revestimento. A relação entre razão da dureza (partícula abrasiva/superfície) e a profundidade da marca de desgaste foi relatada por outros pesquisadores [132-134].

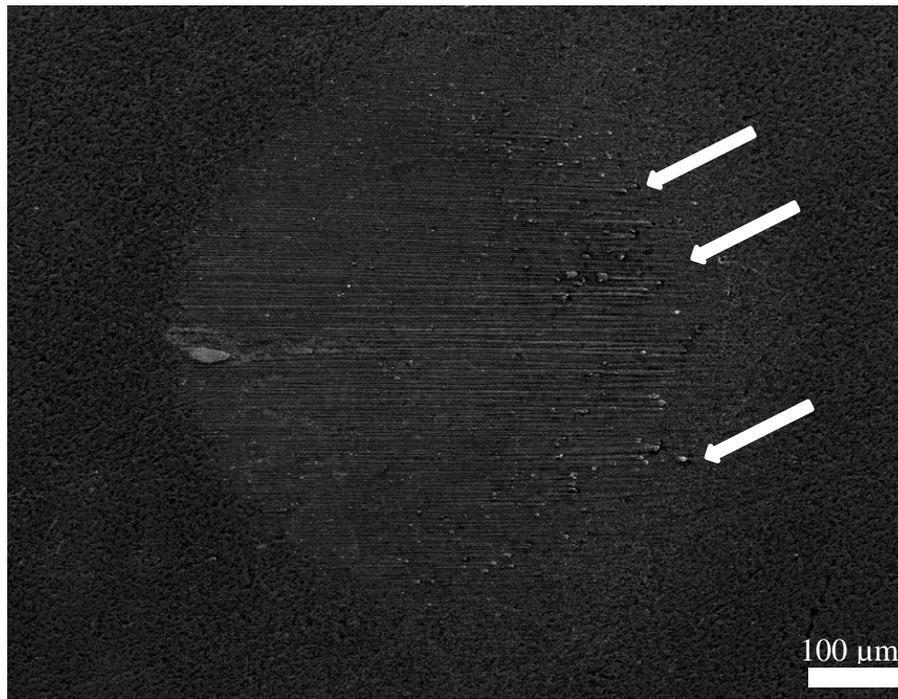
Figura 34: Detritos dentro da cratera de desgaste de uma amostra de alumínio sem revestimento.

As pequenas partícula observadas no lado direito da cratera de desgaste são identificadas como detritos. É interessante observar o acúmulo de detritos em um dos lados da cratera. A deposição dos detritos está relacionada com a direção de deslizamento da esfera. Pela Figura 34, a partícula abrasiva entra na interface de contato pelo lado direito da cratera. Durante o movimento da esfera, ocorre a adesão da partícula à superfície da esfera, e ocorre o mecanismo de microcorte na superfície do espécime com a formação de detritos. Após as partículas de detritos atingirem determinado tamanho crítico, as forças de corte superam as forças de adesão da partícula abrasiva sobre a superfície da esfera, interrompendo o processo de microcorte e levando à deposição de detritos sobre a superfície da cratera. Tais formas características de deposição de detritos foram verificadas somente nas superfícies das calotas das amostras sem revestimentos.

Pela Figura 34, observa-se cumes de material deslocado em ambos os lados da cratera. No entanto, observa-se uma grande quantidade de detritos na cratera das amostras de substrato.

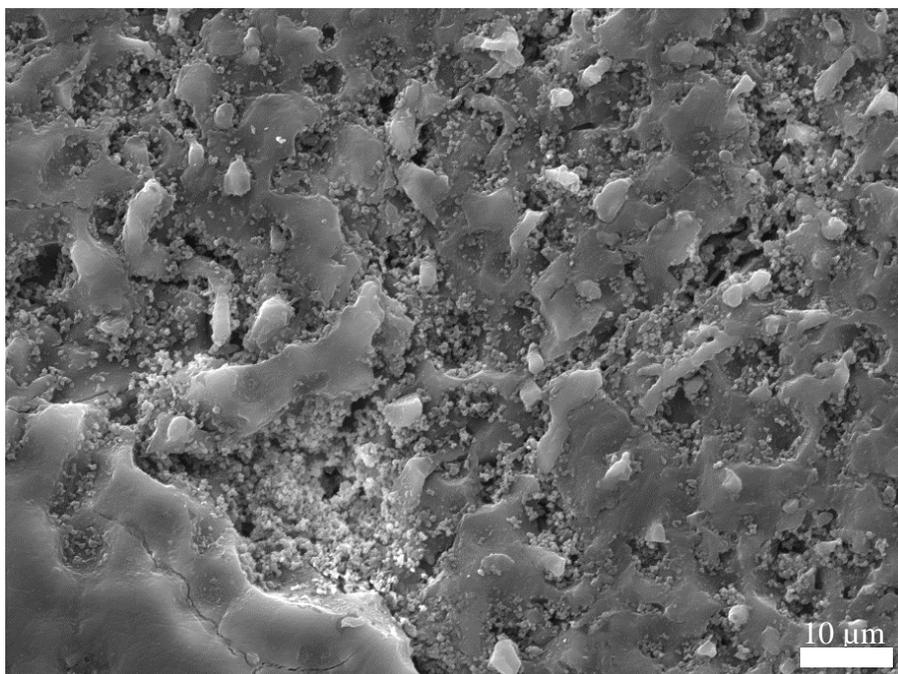
Figura 35: Superfície anodizada obtida por microscopia eletrônica de varredura (MEV).

Com o intuito de explicar esse fenômeno, foram realizadas análises microestruturais via MEV. A Figura 35 mostra a superfície característica dos espécimes anodizados. Enquanto as amostras de alumínio sem revestimento são planas e sólidas, as amostras anodizadas apresentam fissuras e poros decorrentes do processo de anodização [136]. No caso deste trabalho, a espessura da camada anodizada das amostras é de aproximadamente 20  $\mu\text{m}$ . No processo de anodização apenas camadas de pequena espessura podem ser geradas sem a presença de poros. À medida que a espessura da camada de óxido aumenta, os poros são gerados permitindo a infiltração do eletrólito na direção do substrato do material e, dessa forma, o processo de anodização continua [136].

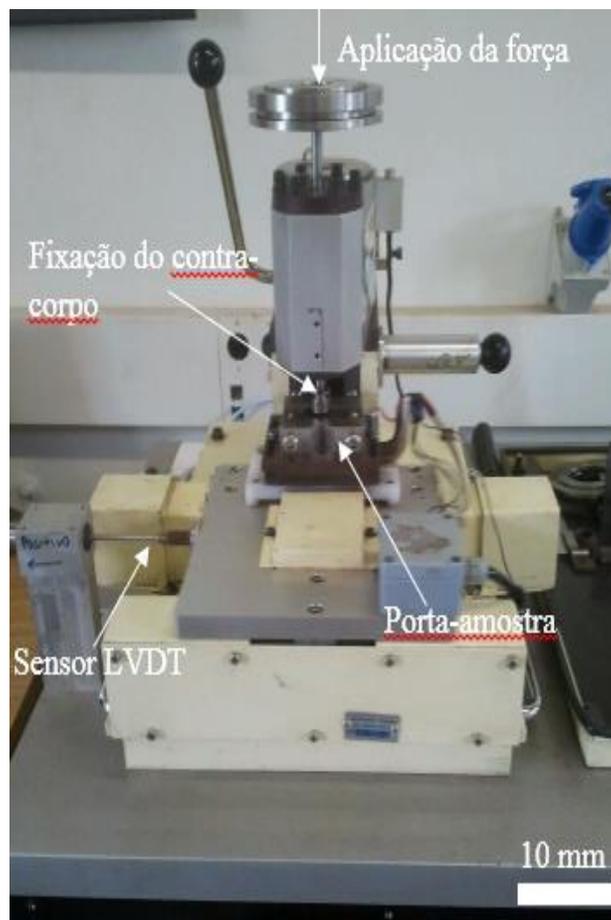
Figura 36: Tribômetro Plint TE67 utilizado nos ensaios de desgaste por fricção.

Como intuito de auxiliar a interpretação dos dados, mapas triboscópicos foram gerados para visualizar os resultados. Tais mapas triboscópicos são particularmente desejáveis em testes de deslizamento com movimentos recíprocos, já que a posição relativa do contra-corpo na marca de desgaste se repete periodicamente. Portanto, pode-se gerar imagens 2D e 3D que permitem a visualização dos dados do teste [140-142]. A Figura 36 ilustra os componentes do tribômetro utilizado neste trabalho.

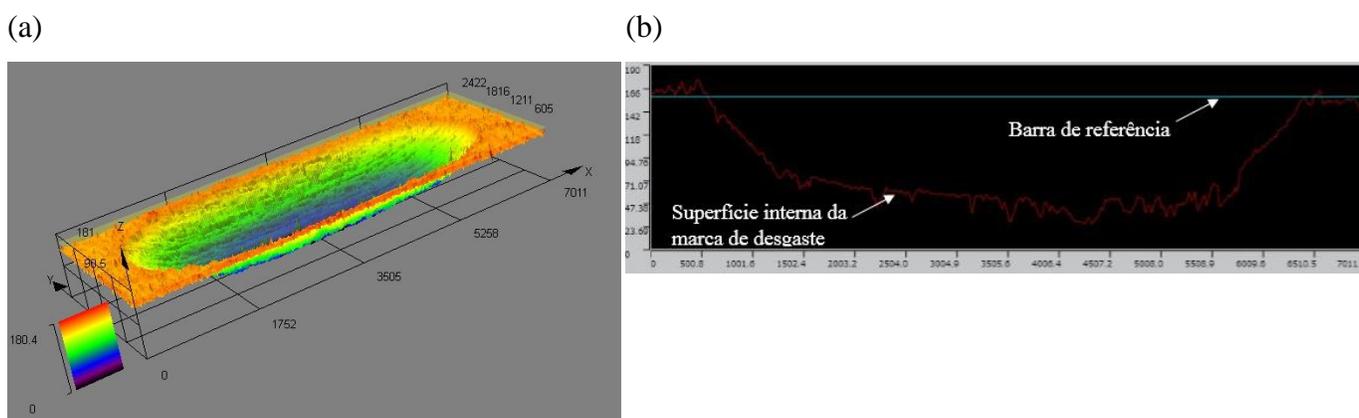
Figura 37: Marcas de desgaste por fricção: (a) Perfil 3D de uma marca de desgaste (b) Perfil transversal de uma marca de desgaste utilizado para medir o volume de desgaste.

Para a medição do volume de desgaste das amostras ensaiadas foi utilizado o microscópio confocal de varredura a laser (OLS 4100 LEXT/Olympus), da Universidade de Brasília (UnB). O microscópio confocal possibilita a geração de imagens 2D e 3D das marcas de desgaste com tratamento através de escala de cores. A Figura 37(a) apresenta uma imagem 3D representativa de uma marca de desgaste por fricção. O volume da marca de desgaste foi medido utilizando um plano longitudinal de referência e um plano transversal à marca de desgaste, sendo ambos gerados pelo software do microscópio confocal. A Figura 37(b) ilustra o método de medição do volume de desgaste em uma das amostras ensaiadas.

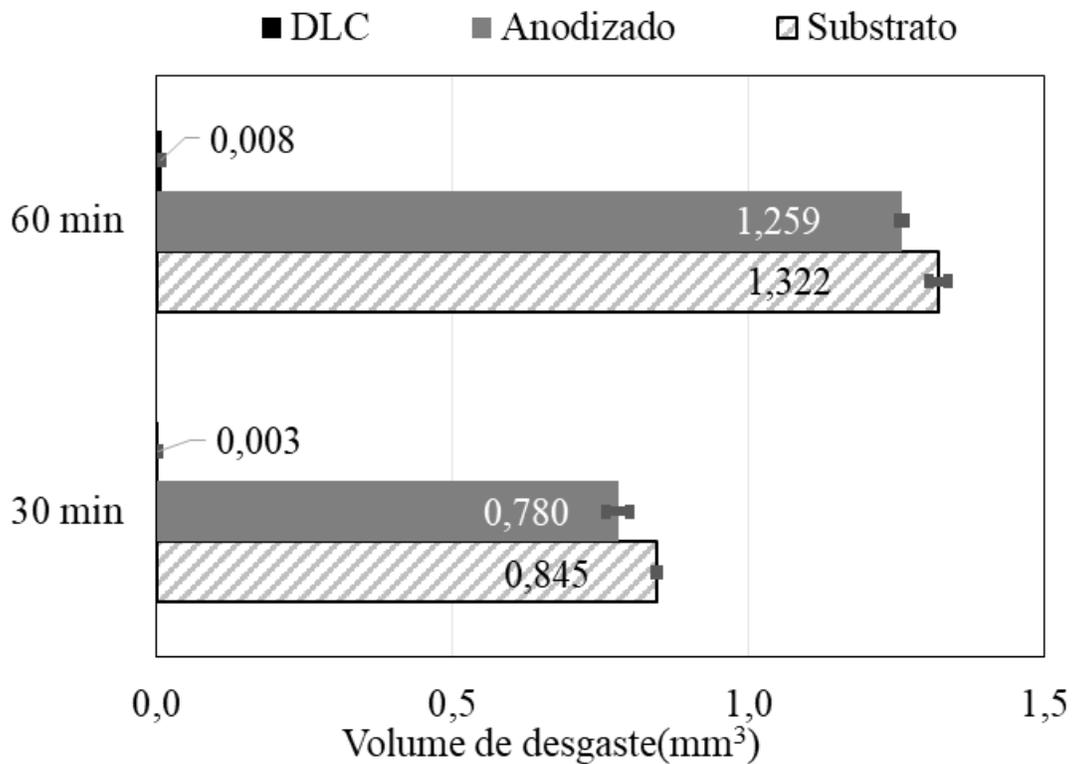
As duas séries de ensaios apresentam uma tendência similar. Pela Figura 38, os espécimes revestidos com DLC exibiram notável resistência ao desgaste, confirmando a expectativa de excelente desempenho tribológico do revestimento. Os resultados obtidos apontam um aumento na resistência de aproximadamente 100 % das amostras de DLC se comparado com as amostras de alumínio sem revestimento. O processo de anodização proporcionou um suave aumento de 6 % na resistência ao desgaste em relação às amostras de alumínio sem revestimento. Os baixos valores de desvio-padrão dos ensaios (expressos através das barras de erro) demonstram a acurácia dos testes tribológicos realizados.

Figura 38: Volume de desgaste médio das duas séries de ensaios (30 e 60 min).

Os resultados dos ensaios de desgaste são apresentados nas Figuras 38 e 39. É importante ressaltar que o volume de desgaste medido dos espécimes de DLC é próximo de zero, o que compromete a sua nítida visualização nas Figuras 38 e 39.

Conforme apresentado nas Figuras 38 e 39 da seção 5.2.2, o volume de desgaste bem como a taxa de desgaste dos espécimes anodizados é ligeiramente menor se comparado com a superfície de referência. Além disso, observa-se uma drástica redução do volume de desgaste e da taxa de desgaste dos espécimes de DLC. Esses resultados estão em concordância com o que já foi apresentado sobre dureza, rugosidade e COF. Com o intuito de complementar as análises realizadas foram obtidas imagens de alta resolução via MEV para detectar a morfologia de cada marca de desgaste.

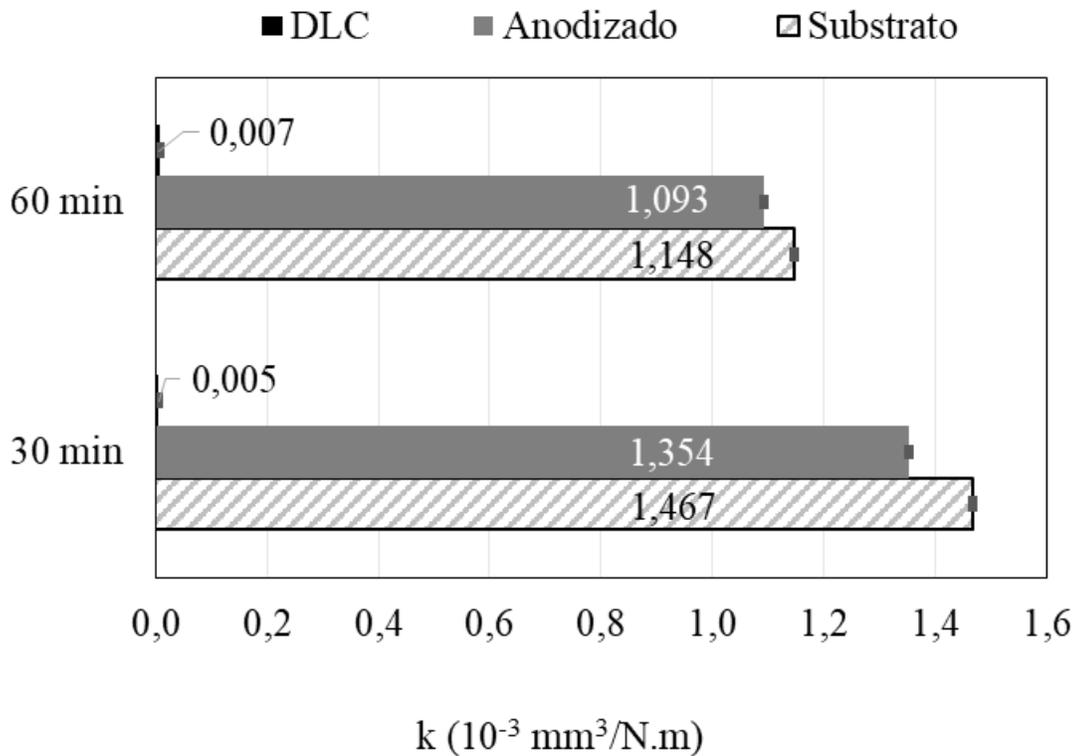
Os valores médios das taxas de desgaste são apresentados na Figura 39. Tendo em vista que a base dos resultados das taxas de desgaste é o volume de desgaste tem-se, dessa forma, um comportamento comparativo similar das amostras. As amostras de DLC aumentaram significativamente a resistência ao desgaste, enquanto que o processo de anodização proporcionou uma redução pouco significativa na taxa de desgaste.

Figura 39: Valor médio da taxa de desgaste das duas séries de ensaios (30 e 60 min).

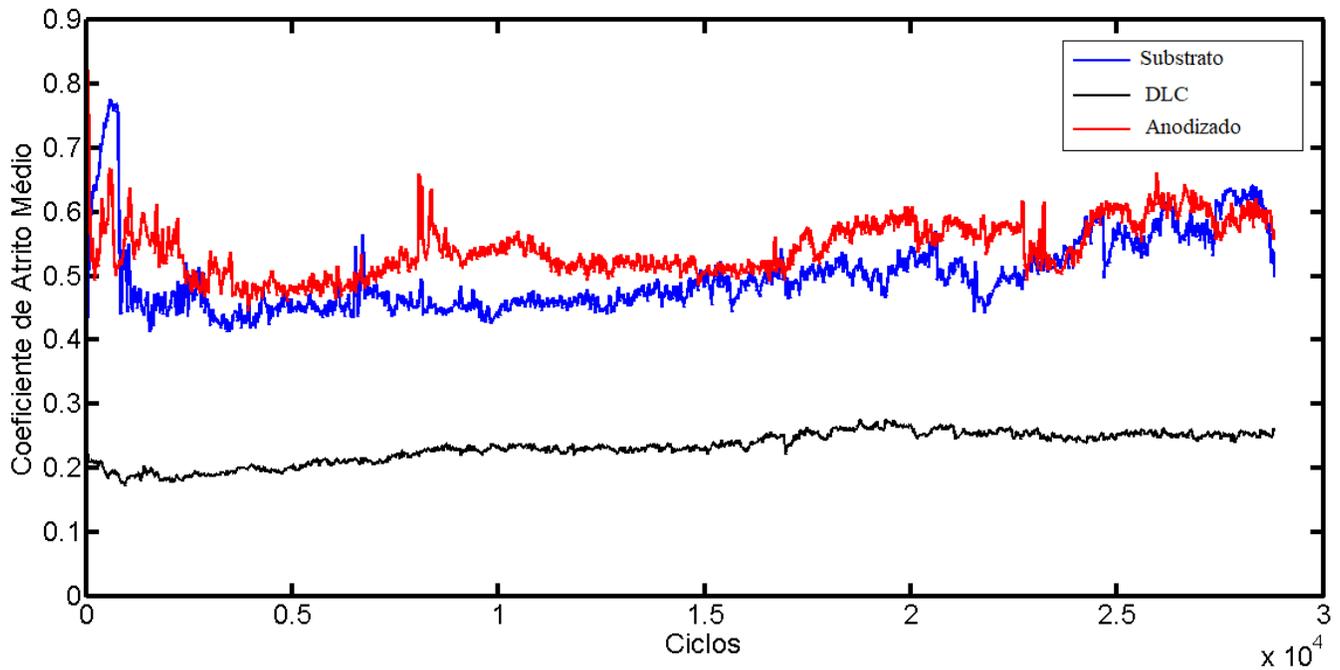
O COF (Coeficiente de Fricção) foi medido continuamente durante a realização dos testes de desgaste. A Figura 40 mostra uma curva representativa de progressão para cada grupo de espécime. O COF das amostras de referência e anodizadas mostram claramente o fenômeno do *running-in* nos primeiros ciclos dos testes. Esse comportamento não foi verificado nos ensaios com os espécimes de DLC, nos quais o COF aumenta suavemente com a progressão dos ciclos. Outra diferença entre os grupos de materiais é a magnitude do COF. Após a fase do *running-in*, o COF se estabiliza em um valor aprox. de 0,55 para os espécimes de referência e anodizados. Para os espécimes de DLC, o valor médio do COF é de aprox. 0,25.

Figura 40: Valor médio do COF (t=60 min).

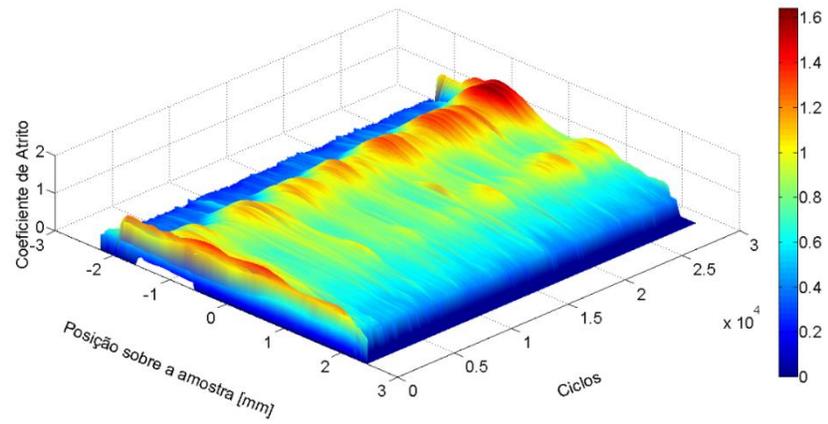
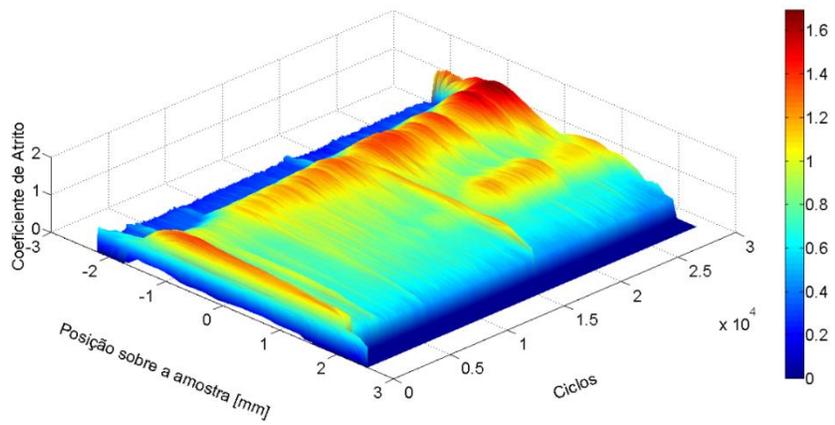
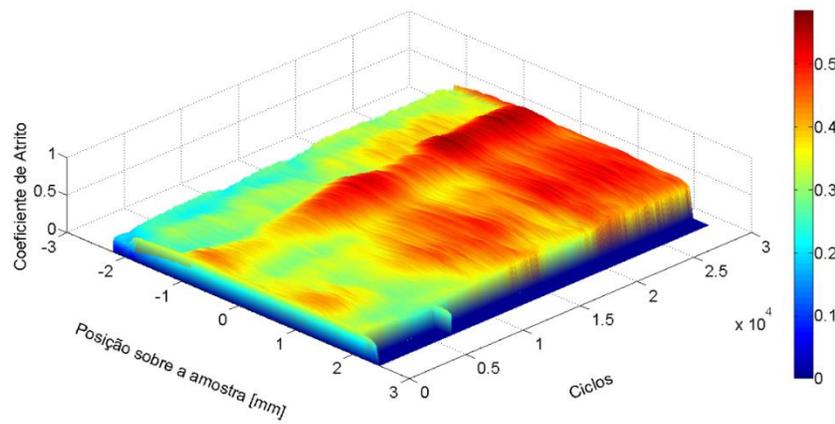
A alta frequência de aquisição de dados durante cada faixa de deslocamento do contra-corpo permitiu o registro temporal dos valores de COF, e a sua visualização através de mapas triboscópicos. A Figura 41 apresenta um mapa triboscópico representativo de cada grupo de material. De forma geral, os resultados dos mapas triboscópicos apresentam boa concordância com os resultados do COF médio. A progressão do COF durante os testes é notável em ambas as formas de apresentação. A grande vantagem dos mapas triboscópicos é a possibilidade de visualizar a progressão do COF ao longo da faixa de deslocamento relativo do contra-corpo. Dessa forma, o método permitiu visualizar um aumento do COF em uma das extremidades do movimento recíproco para os espécimes de referência e anodizados. Esse efeito não foi observado nos testes com os espécimes de DLC, para os quais o COF foi mais uniformemente distribuído.

Figura 41: Mapa triboscópico representativo: (a) Substrato; (b) Anodizado; (c) DLC.

A diferença em relação aos espécimes de referência é evidente. Não foram observadas partículas abrasivas e/ou picos de asperezas nas extremidades das marcas de desgaste dos espécimes de DLC. Esse resultado é coerente com a distribuição do COF ao longo do comprimento da marca de desgaste verificada nos mapas triboscópicos (ver Figura 41(c) da seção 5.2.2).

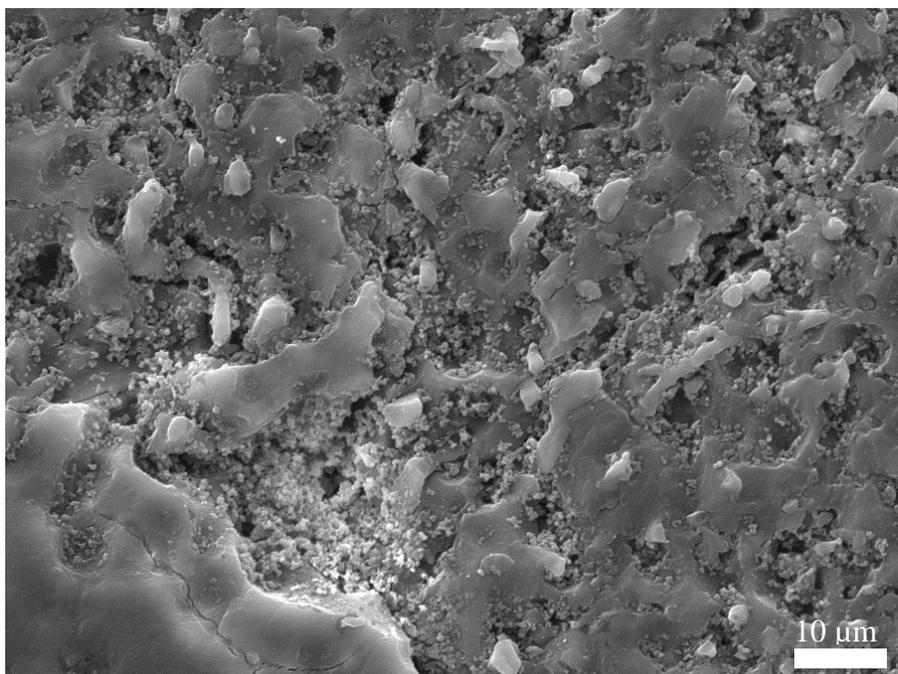
Figura 42: Superfície anodizada obtida por microscopia eletrônica de varredura (MEV).

O processo de anodização também proporcionou o aumento da dureza dos espécimes, embora em uma menor amplitude em relação àquela observada nos espécimes de DLC. No entanto, a rugosidade dos espécimes anodizados aumentou de forma significativa se comparado com a rugosidade dos espécimes de substrato. Tal fato se deve à presença de poros na superfície do revestimento. A formação da camada de óxido pelo processo de anodização somente é possível devido à formação de poros. Os poros possibilitam ao eletrólito acessar as primeiras camadas de óxido na superfície do material, permitindo a continuidade do processo de transformação superficial em direção ao centro do material [137]. A Figura 42 apresenta uma superfície anodizada característica.

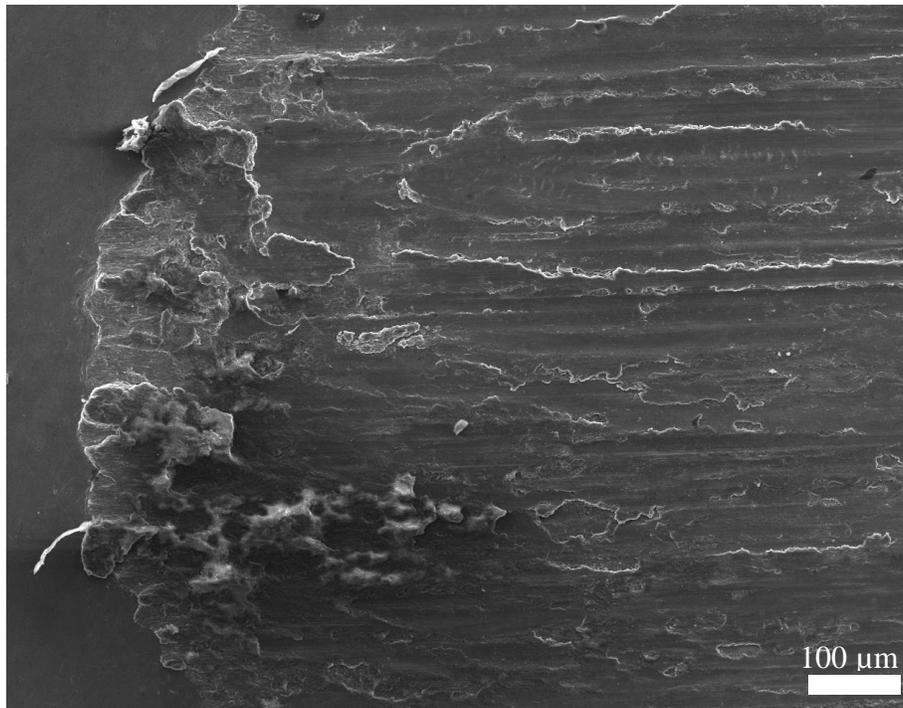
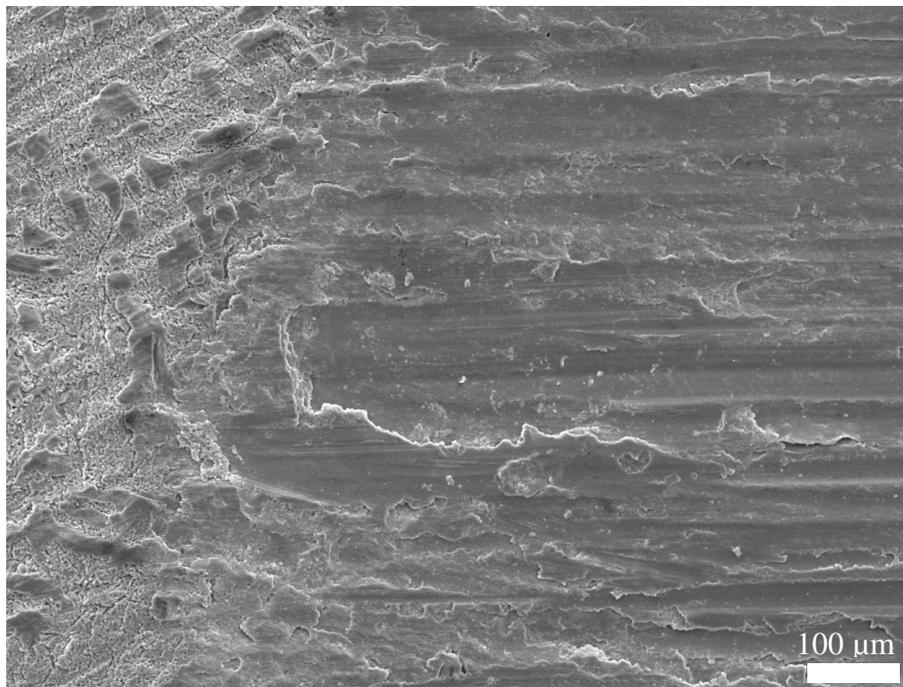
Figura 43: Acúmulo de partículas abrasivas nas extremidades das marcas de desgaste: (a) Superfície de referência; (b) Superfície anodizada.

As análises do COF tem boa correlação com o volume de desgaste e com a taxa de desgaste. Além do valor médio do COF, os mapas triboscópicos revelam algumas diferenças entre os espécimes testados. Um aumento do COF em uma das extremidades do movimento recíproco foi encontrado para os espécimes anodizados e de referência. Outros pesquisadores atribuem esse fenômeno ao acúmulo de partículas de desgaste em uma das extremidades da faixa de deslocamento [149, 150]. Com o intuito de verificar tal fenômeno foi realizada uma análise microestrutural nas marcas de desgaste. Imagens representativas das marcas de desgaste são apresentadas na Figura 43. É possível observar o acúmulo de partículas na extremidade esquerda da marca de desgaste tanto na superfície de referência (ver Figura 43(a)) quanto na superfície anodizada (ver Figura 43(b)).

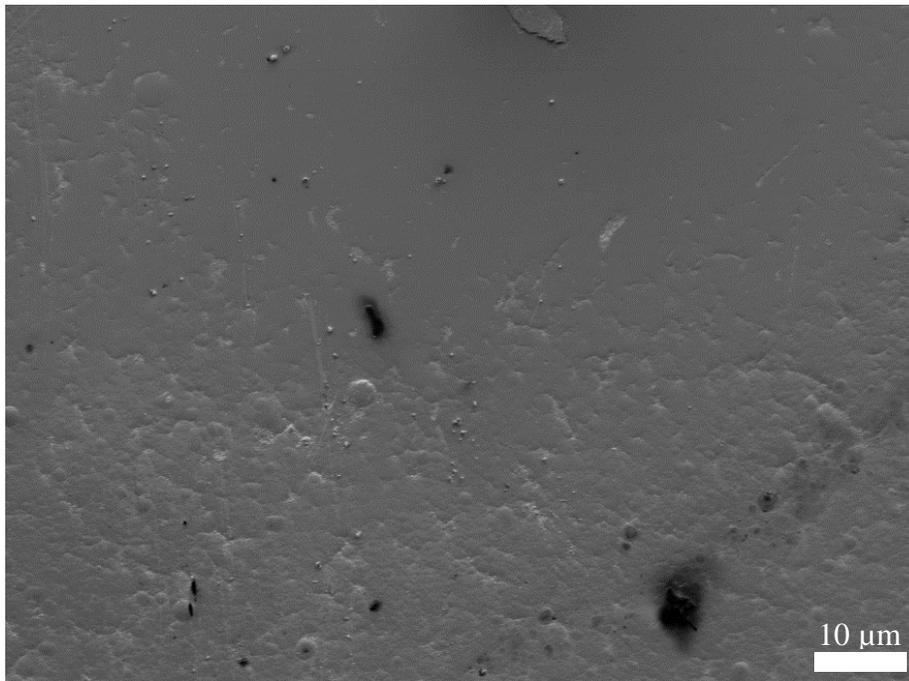
Figura 44: Extremidade de uma marca de desgaste de espécime de DLC.

Outro fenômeno observado é o aumento nos valores do COF em apenas uma das extremidades das marcas de desgaste, apesar da presença de partículas abrasivas em ambas as extremidades. Resultados similares foram encontrados em outros estudos com a mesma configuração de teste [102]. A explicação geralmente dada para esse efeito é um suave desalinhamento entre o espécime e a trilha de desgaste. Esse efeito não foi observado nos espécimes de DLC. Para esses espécimes foi observado um COF uniformemente distribuído ao longo da faixa de deslocamento do contra-corpo. A Figura 44 mostra uma das extremidades de uma marca de desgaste típica dos espécimes de DLC.

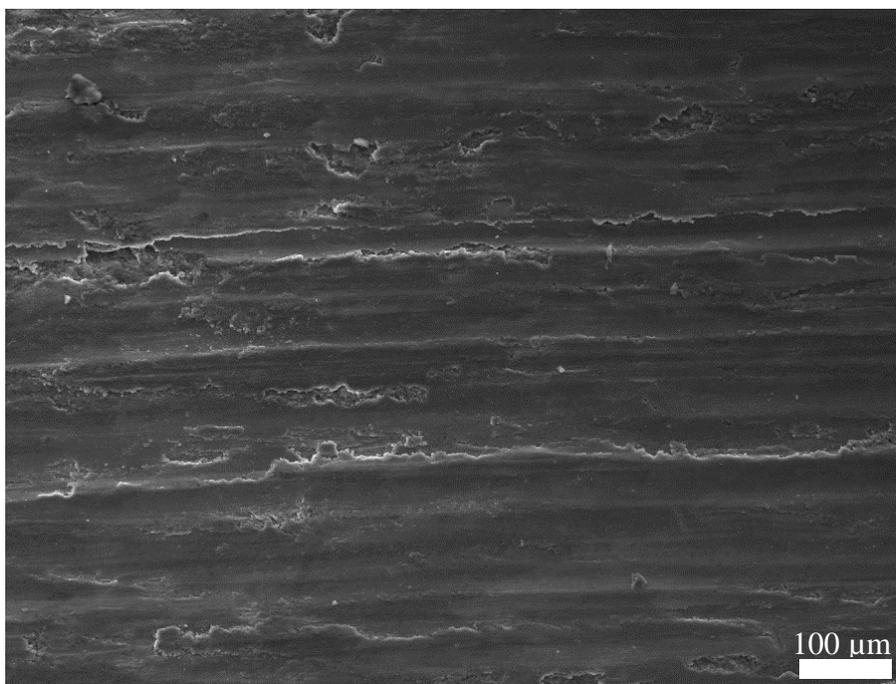
Figura 45: Superfície da marca de desgaste de um espécime de referência.

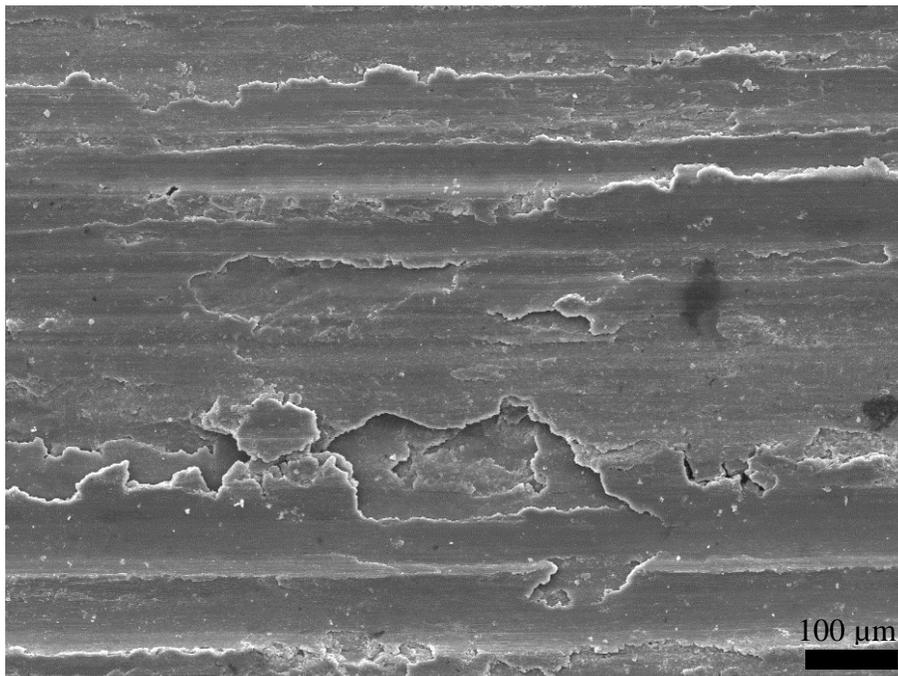
Uma condição de superfície similar foi observada nas marcas de desgaste dos espécimes anodizados: regime de desgaste misto com predominância do regime de 2-corpos, e com uma combinação dos mecanismos de

Figura 46: Superfície da marca de desgaste de um espécime anodizado.

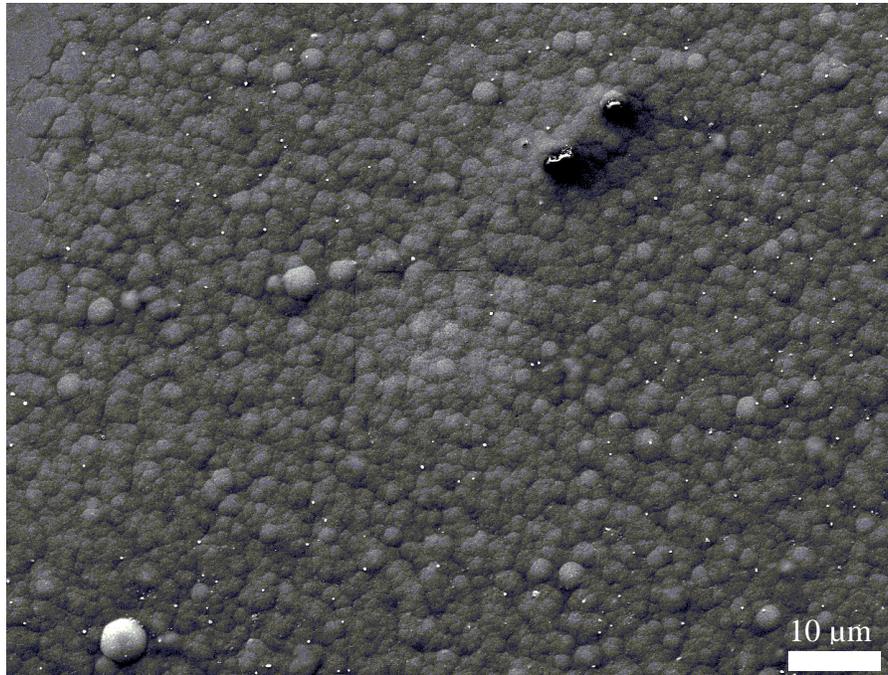
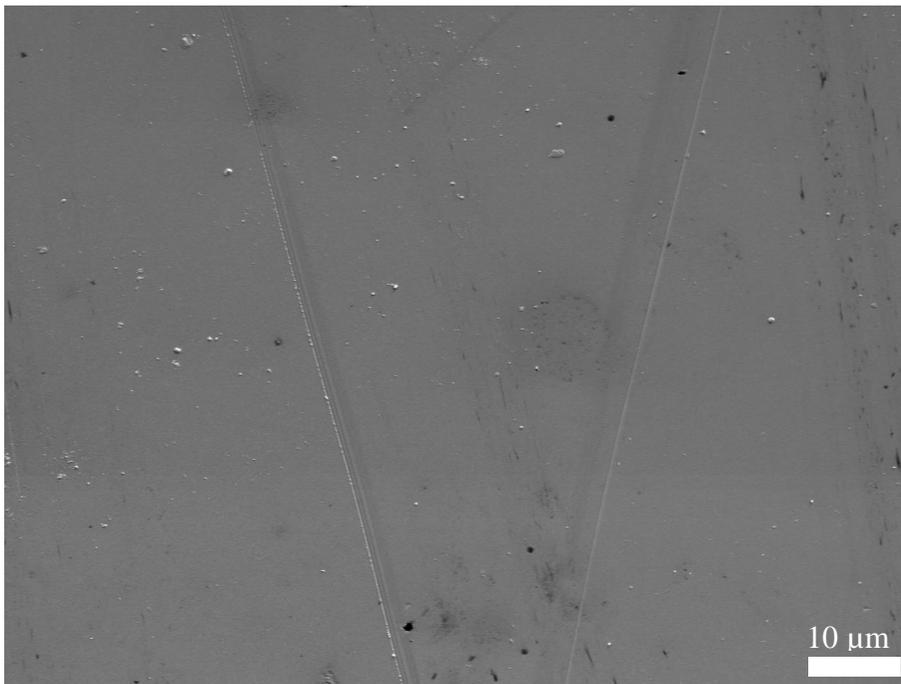
A Figura 47(a) apresenta a estrutura granular típica de uma superfície de DLC. A Figura 47(b) mostra a superfície da marca de desgaste. A maioria das marcas de desgaste são lisas e planas. No entanto, são observados alguns sulcos de desgaste na direção do deslizamento. Tais características indicam o modo de desgaste abrasivo misto [102, 103, 127]. A superfície lisa, polida é gerada pelo modo abrasivo de 3-corpos. O modo abrasivo de 3-corpos ocorre quando a partícula abrasiva na interface de contato esfera/espécime rola livremente [23, 105, 154]. Nesse modo de desgaste, o volume de desgaste é significativamente menor se comparado ao desgaste abrasivo de 2-corpos. Uma combinação dos dois modos de desgaste dá origem a

Figura 47: Superfície de um espécime de DLC: (a) Fora da marca de desgaste; (b) Dentro da marca de desgaste.

Além das análises realizadas via MEV, as medidas de rugosidade dentro das marcas de desgaste (espécimes de referência e anodizados) também mostram a severidade do modo de desgaste abrasivo de 2-corpos. A Tabela 7 mostra um aumento de aprox. 298 % no valor de Ra dos espécimes de referência após a realização dos testes. Esses valores elevados de Ra se devem aos profundos sulcos na direção do deslizamento. Para os espécimes anodizados, apesar do aumento da rugosidade ter sido ligeiramente menor (231 %), ambos os grupos de espécimes apresentam um mecanismo de desgaste similar. A análise microestrutural dos espécimes de DLC mostram uma condição de superfície muito diferente (ver Figura 47).

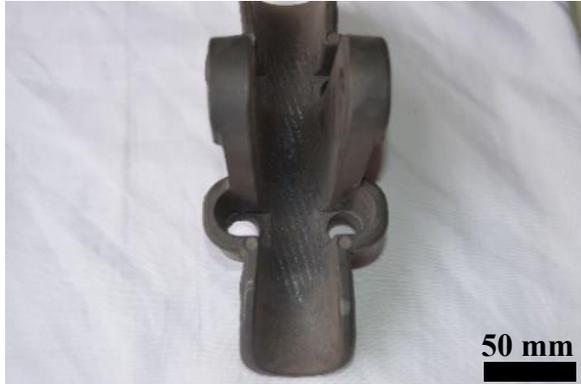
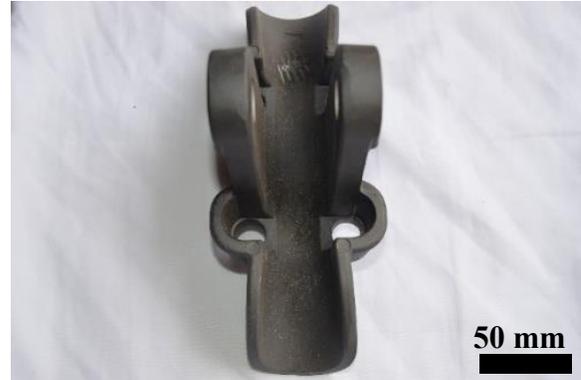
Os grampos de suspensão revestidos por anodização e com DLC tem superfície lisa e uniforme, sem arestas cortantes e a sua “boca” de saída possui um ângulo máximo de 20°, de forma a minimizar o dano no condutor. A Figura 48 apresenta duas amostras representativas do grampo de suspensão revestidas por anodização e com DLC. Os processos e as metodologias utilizados para realizar os revestimentos nos

Figura 48: Espécimes representativos de cada grupo de material utilizado nos ensaios com cabos condutores: (a) Grampo de suspensão anodizado; (b) Grampo de suspensão revestido com DLC.

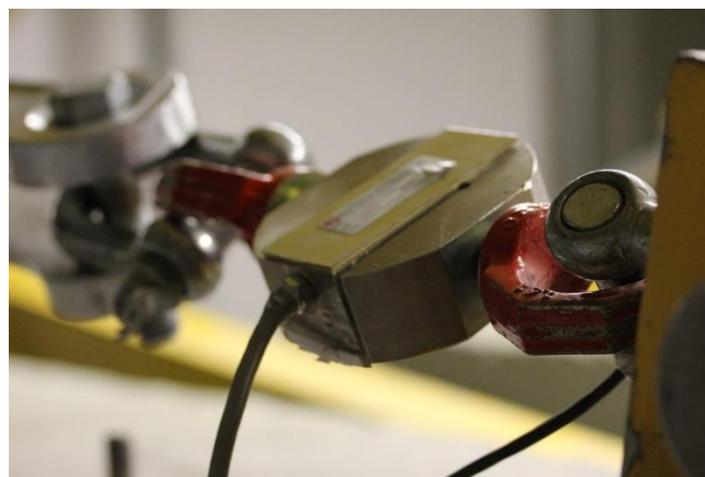
O comprimento do vão ativo adotado para a realização dos ensaios é de 41 m. A amostra de cabo é posicionada sobre dois pontos de apoio: grampo de suspensão e roldana, que funcionam como pontos de articulação, e então é fixada nas extremidades por meio de grampos de ancoragem para a aplicação da carga de estiramento. Uma célula de carga localizada entre o cabo e o grampo de ancoragem, ilustrada pela Figura 49, monitora a carga de estiramento e, permite o controle da EDS durante o ensaio.

Figura 49: Célula de carga para o monitoramento da carga de estiramento do cabo condutor.

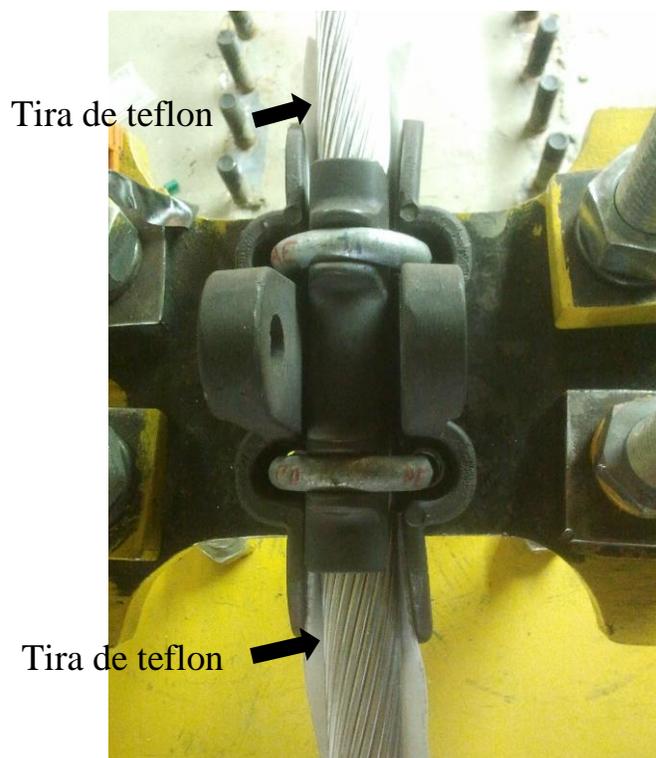
Para não comprometer o estado da superfície do grampo antes do início do ensaio de fadiga adotou-se tiras de teflon em ambas as “bocas” do grampo até a fase de acomodação do condutor. Após a fase de acomodação foi removido o teflon da “boca” do grampo voltada para o vão, e na outra extremidade o teflon foi mantido até o término do teste. A Figura 50 apresenta uma amostra de grampo de suspensão com tiras de teflon para a proteção da superfície da “boca” em contato com o condutor.

Figura 50: Detalhe das tiras de teflon adotadas na fase de preparação dos ensaios para proteger a superfície do grampo.

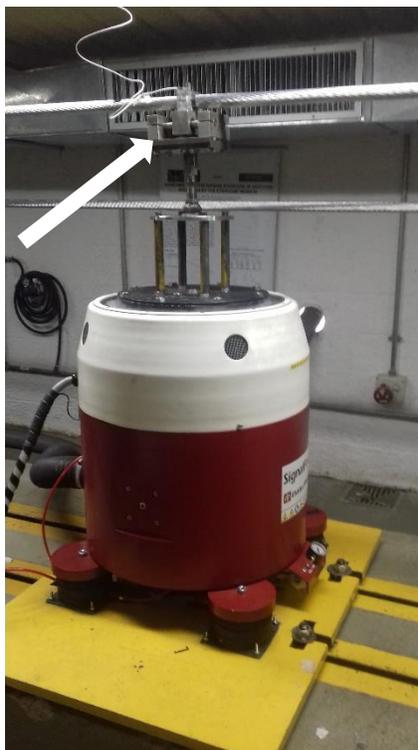
Dispositivo de  
alinhamento

Na sequência do procedimento experimental foi realizada a conexão do excitador eletromecânico (*shaker*) ao cabo condutor através de dispositivo de alinhamento. Esse dispositivo de alinhamento permite apenas o deslocamento vertical da haste rígida do excitador, aumentando a estabilidade do dispositivo e facilitando o seu reposicionamento. A Figura 51 mostra o *shaker* de uma das bancadas de teste do LabCabos utilizada nesse trabalho.

Figura 51: Excitador eletromecânico (*shaker*) do LabCabos/UnB.

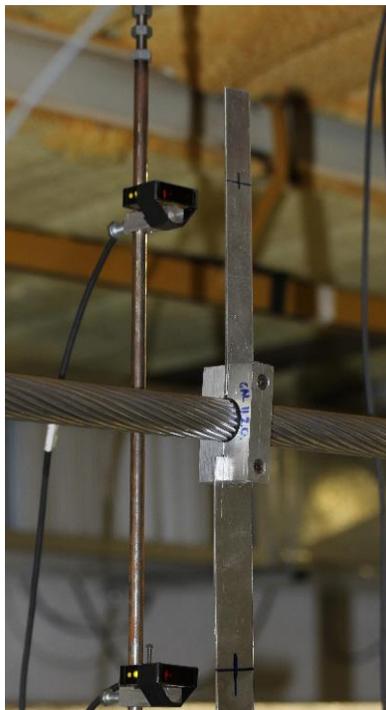
O LabCabos possui um dispositivo de detecção de quebra de fios, que permite identificar o instante (número de ciclos) e a camada onde ocorreu a quebra do fio no condutor. Esse dispositivo é composto de duas hastes de alumínio presas por uma abraçadeira, dois sensores de deslocamento a laser, com resolução de 2 a 100  $\mu\text{m}$ , acoplados a um sistema de aquisição de dados modular. O dispositivo é instalado no cabo condutor e sobre o nó mais próximo ao grampo de suspensão.

A quebra de um fio do cabo gera uma redistribuição da carga por ele suportada entre os fios remanescentes para que o equilíbrio se mantenha. Como resultado dessa acomodação, o condutor gira em relação ao seu eixo longitudinal. Tendo em vista que a rotação é provocada pelo momento resultante do produto da força tangencial da força no fio pela distância do mesmo em relação ao eixo longitudinal do condutor, a falha de um fio localizado em um camada mais externa do condutor gera uma maior rotação do que a falha de um fio interno [6]. A Figura 52 apresenta o dispositivo de detecção de quebras de uma das bancadas do LabCabos.

Figura 52: Dispositivo de detecção de quebra de fios em condutores do LabCabos/UnB.

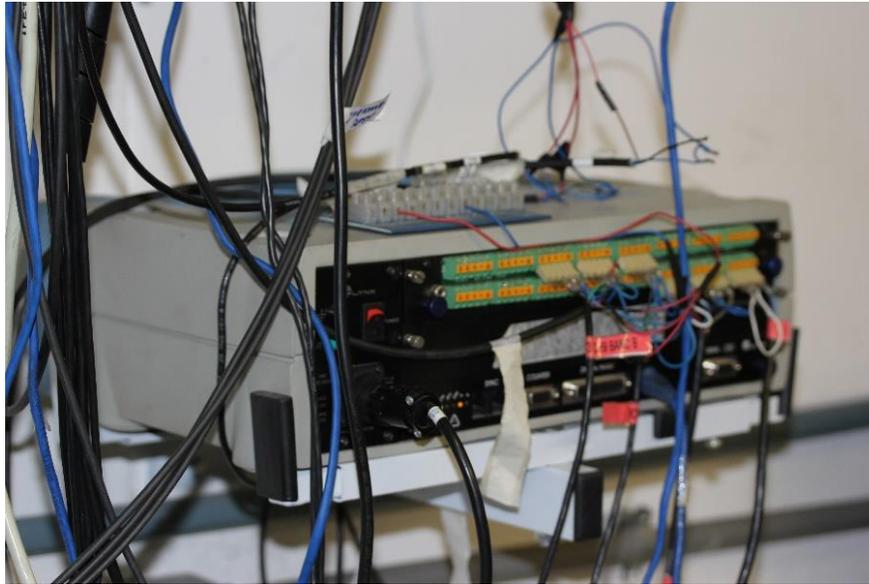
software de controle da bancada acoplado a um microcomputador. Os condicionadores de sinais podem ser configurados para a entrada de termopares, *strain gages*, transdutores de ponte, dentre outros. Por meio do ADS 2000 pode-se adquirir sinais de: temperatura, extensômetros, células de carga, sensores de deslocamento e acelerômetros. A Figura 53 apresenta o ADS 2000 do LabCabos.

Figura 53: Sistema de aquisição de dados (ADS 2000) do LabCabos/UnB.

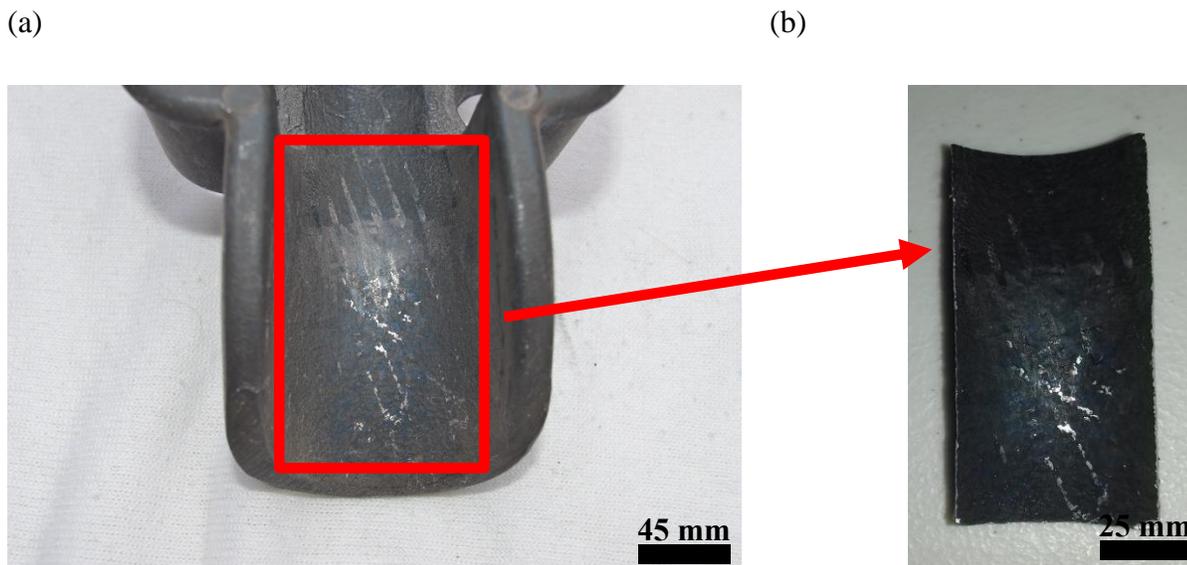
MEV. A Figura 54 apresenta um dos grampos de suspensão utilizados nos ensaios experimentais, e o segmento de área contendo as marcas de desgaste após o procedimento de corte.

Figura 54: Segmento de área típico de uma das amostras de grampo de suspensão utilizado para analisar a morfologia da superfície das marcas de desgaste.

superfície do grampo de suspensão contendo as marcas de desgaste (ver Figura 54 da seção 6.1). Medições com EDX também foram realizadas para dar suporte nas análises das imagens obtidas via MEV.

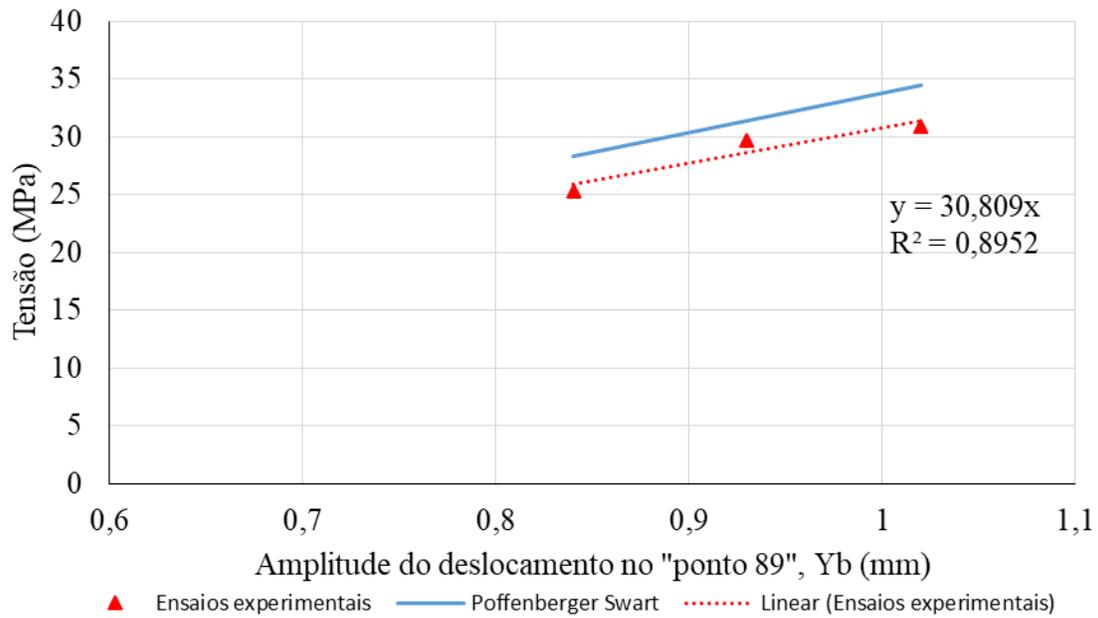
As Figuras 55 e 56 apresentam o comportamento, em forma de gráfico, dos resultados das Tabelas 10 e 11, respectivamente.

Figura 55: Comparativo do comportamento da média experimental da tensão para carregamento dinâmico e o valor teórico do grupo de amostras de grampas anodizadas.

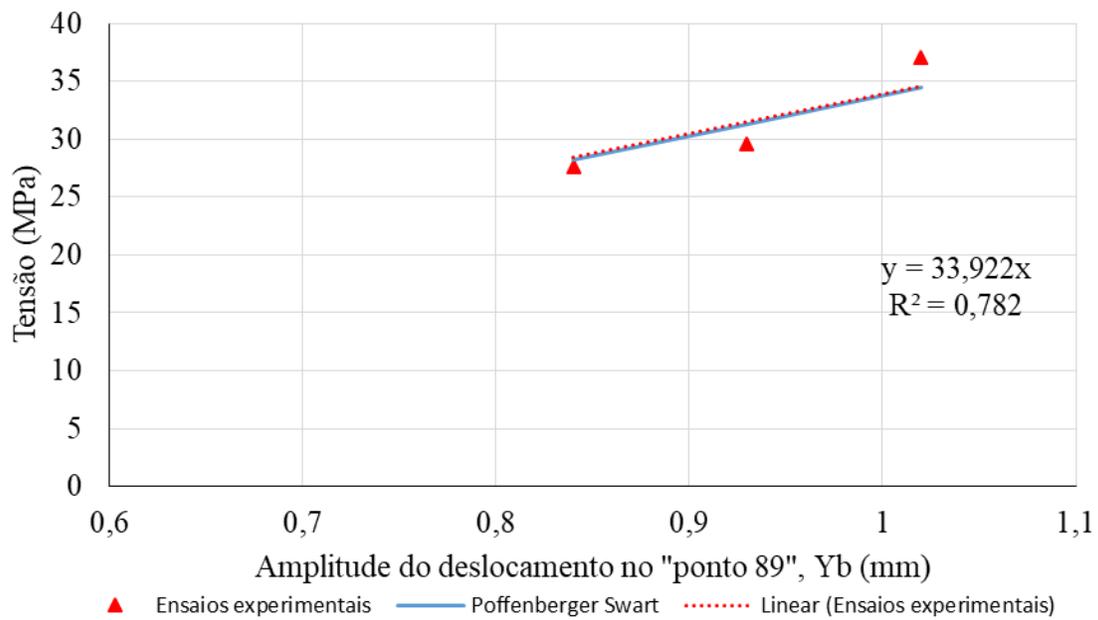
Figura 56: Comparativo do comportamento da média experimental da tensão para carregamento dinâmico e o valor teórico do grupo de amostras de grampas com DLC.
