**TESE DE DOUTORADO**

**ESTUDO TRIBOLÓGICO DA LIGA DE ALUMÍNIO SAE 305 COM  
TRATAMENTOS SUPERFICIAIS: ANODIZAÇÃO E REVESTIMENTO  
CARBONO TIPO DIAMANTE**

**UNIVERSIDADE DE BRASÍLIA**

TESE DE DOUTORADO EM CIÊNCIAS MECÂNICAS

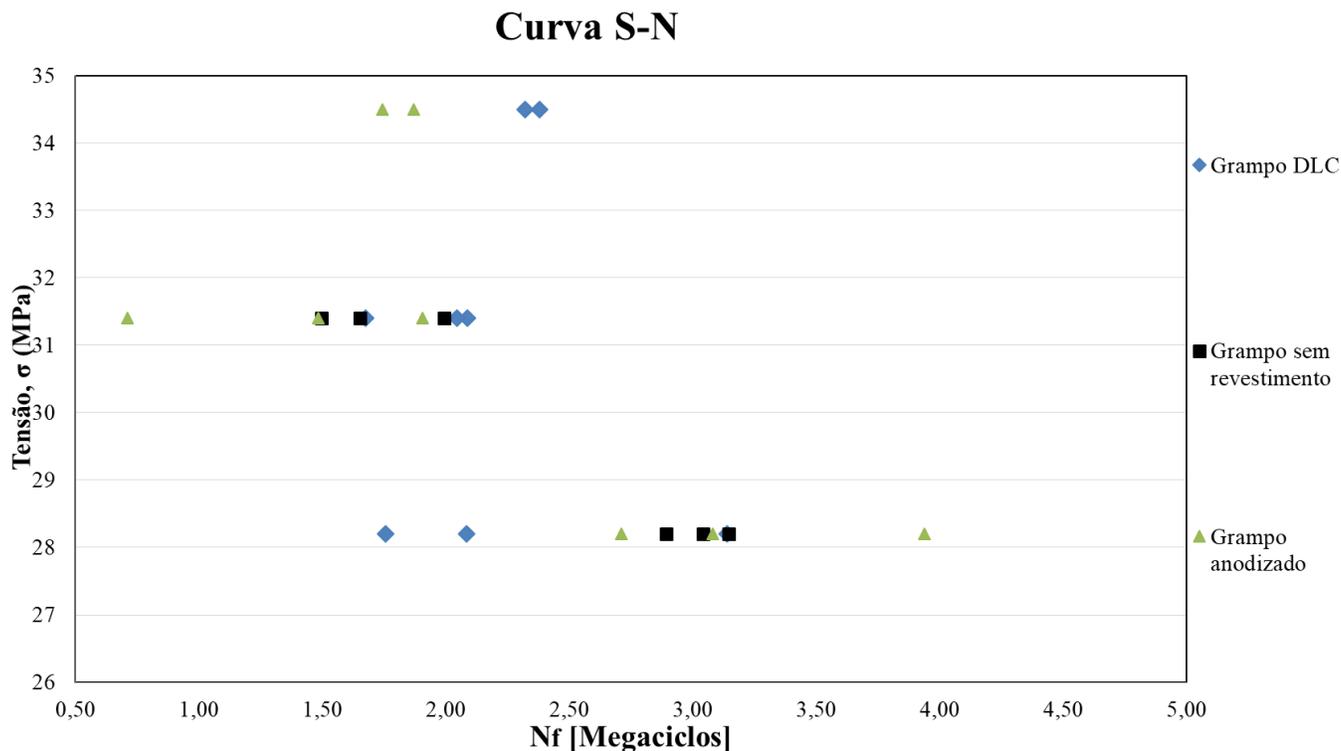
Os resultados apresentados na Figura 57 mostram uma vida em fadiga do condutor TERN bastante inferior para dois ensaios com deslocamento de 0,84 mm (28,27 MPa) utilizando o grampo com DLC ( $1,67 \cdot 10^6$  e  $2,09 \cdot 10^6$  ciclos). A maior parte dos resultados de vida em fadiga para esse deslocamento estão contidos numa faixa de  $2,71 \cdot 10^6$  a  $3,14 \cdot 10^6$  ciclos. Um dos ensaios com grampo anodizado resultou em uma vida de  $3,94 \cdot 10^6$  ciclos.

Para o deslocamento de 0,93 mm (31,35 MPa), os resultados obtidos dos grampos tratados superficialmente concentraram-se em uma faixa de ciclos coincidente com os resultados dos grampos sem revestimento

( $1,48 \cdot 10^6$  a  $2,38 \cdot 10^6$  ciclos). Apenas um ensaio com grampo anodizado apresentou resultado disperso ( $7,11 \cdot 10^5$  ciclos) em relação à faixa de resultados.

Figura 57: Curva S-N para a quebra de 5 fios do condutor de cada grupo de material.

As Tabelas 12, 13 e 14 apresentam os resultados de vida em fadiga dos ensaios realizados com o cabo condutor TERN para as amostras de grampo anodizado, DLC e sem revestimento, respectivamente. Os valores apontados na Tabela 14 foram extraídos de [156] e contemplam apenas os deslocamentos de 0,84 e 0,93 mm. Com o intuito de facilitar a análise dos resultados obtidos, os valores apresentados nas Tabelas 12, 13 e 14 são apresentados graficamente na Figura 57 de vida em fadiga para a quebra de 5 fios do condutor e para cada grupo de material.

Para o deslocamento de 1,02 mm (34,50 MPa), as vidas obtidas do condutor em conjunto com os grampos anodizados foram de  $1,74 \cdot 10^6$  e  $1,87 \cdot 10^6$  ciclos. Para os grampos revestidos com DLC as vidas em fadiga foram bastante próximas ( $1,76 \cdot 10^6$  e  $2,08 \cdot 10^6$  ciclos).

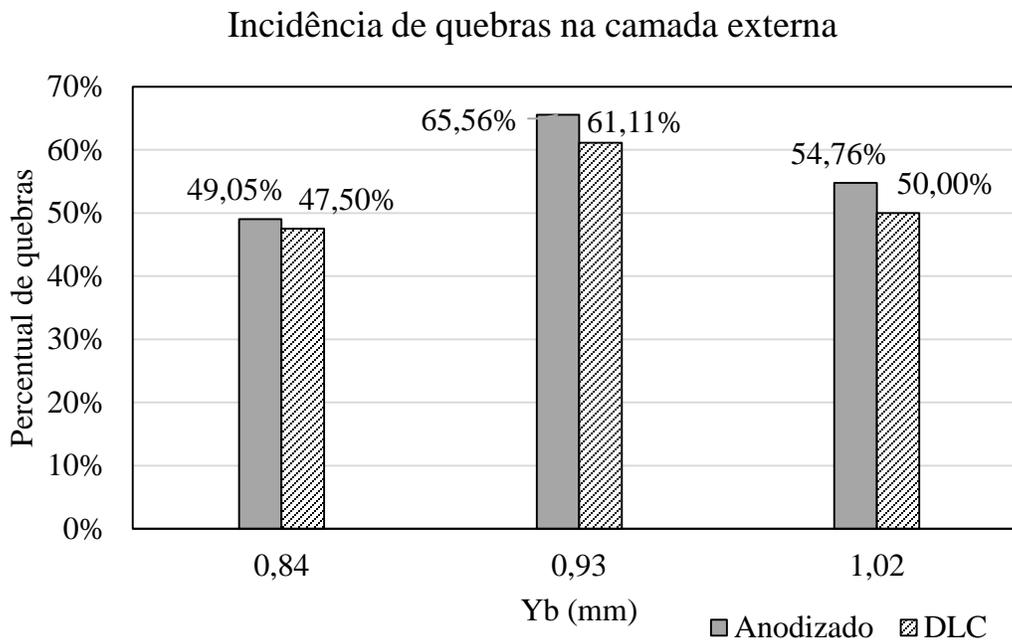
A Figura 58 apresenta a distribuição de falhas de acordo com a camada de ocorrência no cabo condutor. Os valores apresentados se referem ao percentual do valor médio de todas as quebras de fios verificadas na camada externa do condutor TERN de todos os ensaios realizados, e para cada amplitude de deslocamento adotada. Pela Figura 58 observa-se que apenas para o deslocamento de 0,84 mm a incidência de quebras na camada externa do condutor é menor do que a incidência nas camadas internas do mesmo. Além disso, constata-se que os valores de incidência de quebras na camada externa do condutor dos grampos

anodizados são bem próximos àqueles verificados nos grampos com DLC para todas as amplitudes de deslocamento. As quantidades de quebras de fios na camada externa são menores para o deslocamento de 0,84 mm, e apresentam maiores índices de quebra para  $Y_b=0,93$  mm.

Figura 58: Incidência de quebras de fios na camada externa do condutor TERN.

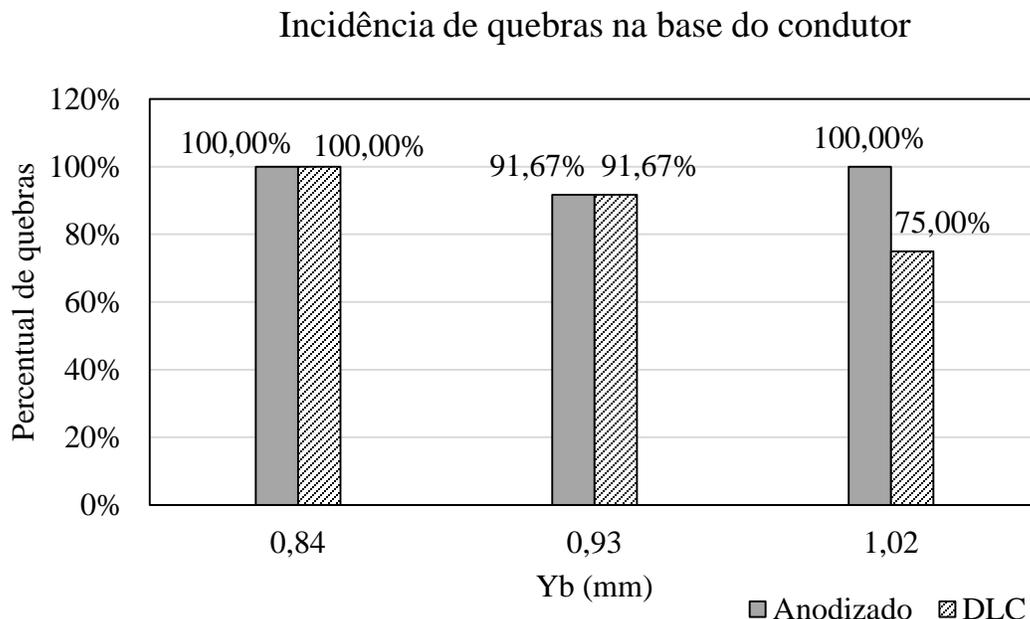
A Figura 59 mostra o percentual médio das quebras de fios na camada externa do condutor que foram observadas na base do mesmo. Dessa forma, observa-se que para o deslocamento de 0,84 mm todas as quebras na camada externa do condutor ocorrem na base do mesmo, ou seja, nos fios do condutor em contato com a superfície do grampo. Para os grampos anodizados e com DLC com o deslocamento de 0,93 mm, apenas em um ensaio dos ensaios verificou-se que 75 % das quebras ocorreram na base do condutor. Para os demais ensaios com essa amplitude de deslocamento todas as quebras de fios externos ocorreram na base do condutor. Para o deslocamento de 1,02 mm, todas as quebras de fios externos ocorreram na interface de contato cabo/grampo. E para os espécimes de DLC, nessa amplitude de deslocamento, apenas em um dos ensaios realizados verificou-se que 50 % das quebras dos fios externos ocorreu na camada externa em contato com o grampo.

Figura 59: Incidência de quebras de fios na camada externa e na base do condutor TERN.

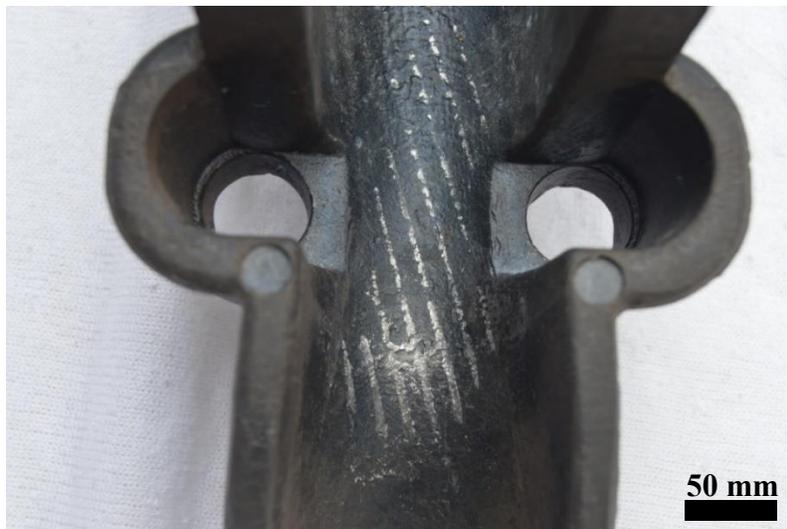
A Figura 60 apresenta um grampo anodizado após a realização de teste com cabo condutor. As marcas de desgaste presentes na “boca” do grampo são típicas para todas as amplitudes de deslocamento vertical adotadas nesse trabalho. Pela Figura 60 observa-se marcas de desgaste coincidentes com a disposição dos fios do condutor e na direção do vão de realização dos testes.

Figura 60: Marcas de desgaste típicas na superfície de grampo anodizado (ensaio 1,  $Y_b=0,93$  mm).

As marcas de desgaste visualizadas sobre a superfície do grampo anodizado não permitem concluir que houve perfuração da camada anodizada. As marcas de desgaste verificadas podem ser resultado da remoção de material do fio do condutor (mais macio), e deposição do mesmo sobre a camada superficial oxidada do grampo. Conforme já mencionado anteriormente, não foi possível a obtenção de imagens da marca de desgaste via microscopia confocal de varredura a laser em função da geometria do grampo de suspensão.

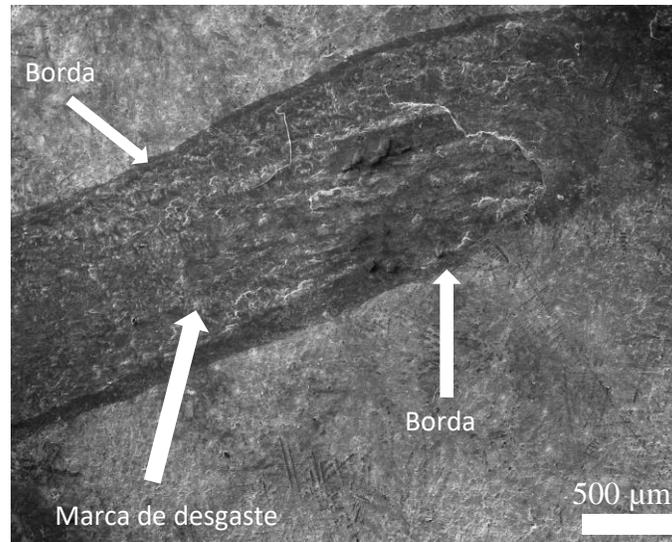
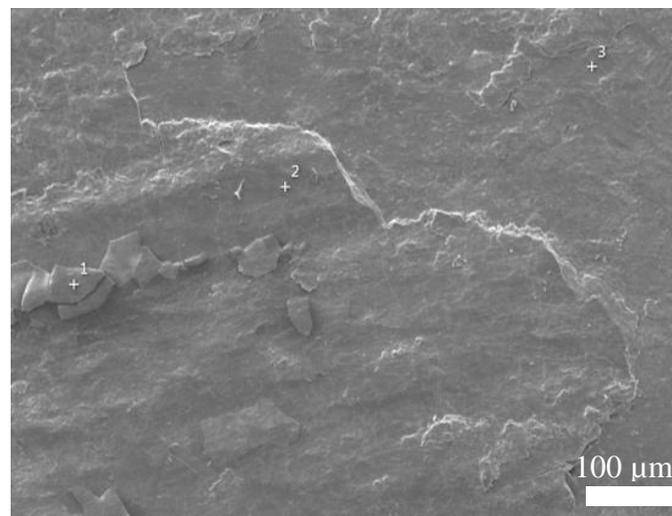
A Figura 61 apresenta imagens de uma marca de desgaste sobre a superfície de um grampo anodizado, obtidas via MEV. As características morfológicas da superfície de desgaste apresentada na Figura 61 foram verificadas em outras amostras do mesmo grupo de material.

Figura 61: Marca de desgaste típica sobre a superfície de um grampo anodizado ( $Y_b=0,84$  mm): (a) Marca de desgaste sobre a superfície do grampo; (b) Detalhe dentro da marca de desgaste.

As imagens da Figura 61 mostram uma topografia imbricada e irregular. Com o intuito de verificar se houve deposição de material (ou se formou uma cratera) na marca de desgaste, recorreu-se à medições com EDX. Foram realizadas 3 medições no interior da marca de desgaste. A Figura 62 apresenta os resultados das medições com EDX nos pontos indicados na Figura 61(b). Pela Figura 62, nos três pontos de medição realizados no interior da marca de desgaste observa-se uma elevada concentração de alumínio e oxigênio. A ausência de silício nas medições por EDX comprova que houve deposição de material do fio do condutor sobre a superfície do grampo anodizado. A presença de ouro na composição química das medições deve-se ao recobrimento da amostra para a análise via MEV.

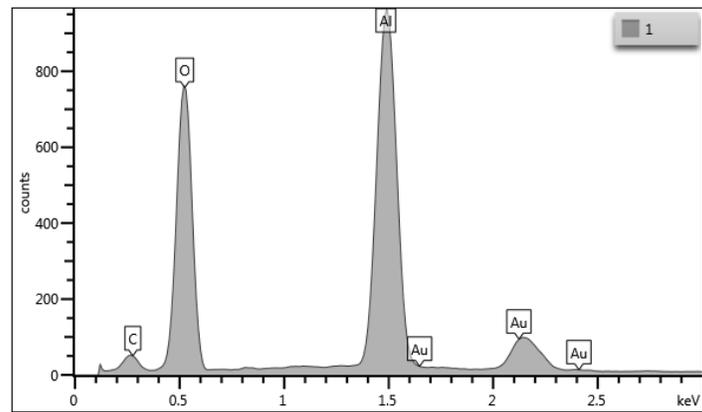
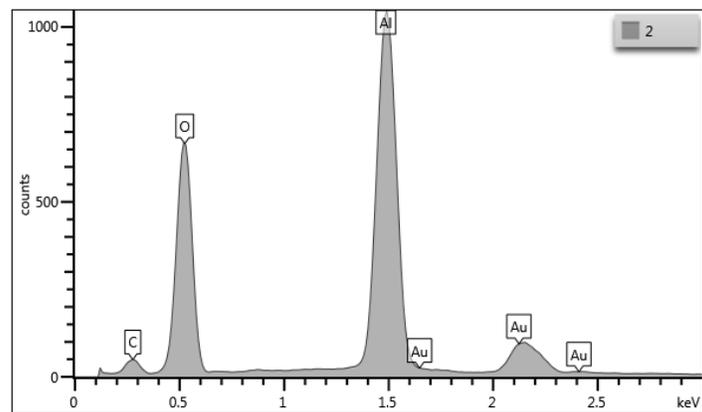
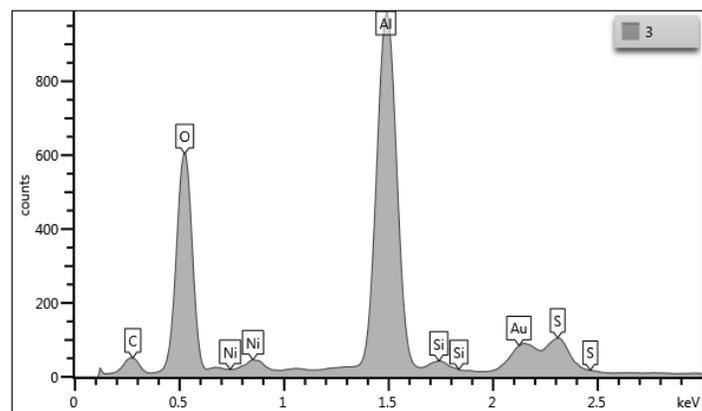
Figura 62: Composição química encontrada dentro de uma marca de desgaste na superfície de um grampo anodizado: (a) Ponto 1; (b) Ponto 2; (c) Ponto 3.

A concentração de alumínio e oxigênio no interior da marca de desgaste formando uma tribocamada na interface cabo/grampo pressupõe a existência de óxido de alumínio ( $Al_2O_3$ ). Outros autores relataram o mesmo fenômeno [6, 116]. As marcas de desgaste em formato elíptico verificadas na superfície dos fios do condutor em contato com o grampo confirmam a ocorrência de desgaste por *fretting* no tribossistema cabo/grampo. A Figura 63 mostra uma marca de desgaste superficial típica verificada nos fios do condutor TERN ensaiado com grampo anodizado.

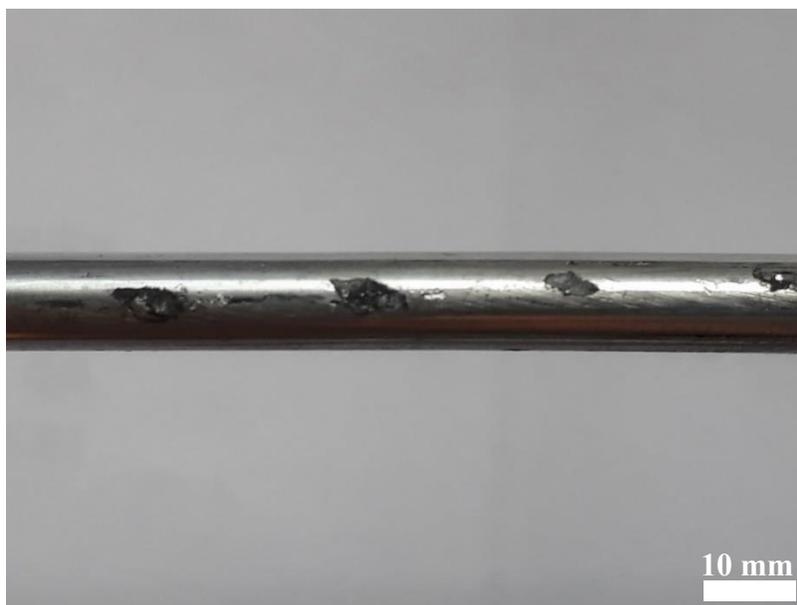
Figura 63: Detalhe característico da marca de desgaste superficial verificado em um fio do condutor TERN em contato com uma superfície do grampo anodizado ( $Y_b=0,84$  mm).

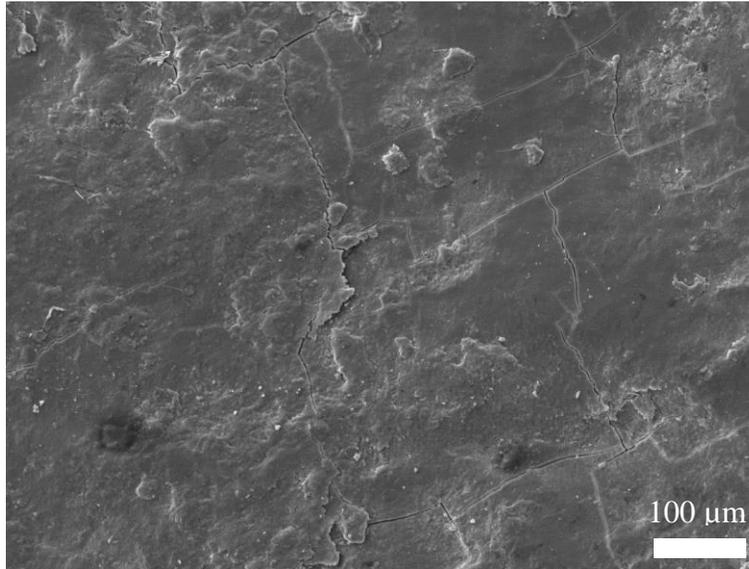
Para os ensaios realizados com os grampos anodizados, supõem-se que o processo de desgaste dos fios do condutor ocorre a uma taxa bem superior ao da camada anodizada, tendo em vista a diferença de dureza da camada de óxido em relação à dureza do fio de alumínio do condutor, e às condições da superfície do grampo decorrente da modificação superficial por anodização [139]. Análises microestruturais das marcas de desgaste sobre a superfície dos grampos anodizados mostram a presença de trincas nas tribocamadas (ver Figura 64). As razões para essas trincas podem ser atribuídas à carga tangencial (*fretting*) imposta ao conjunto cabo/grampo e às fracas ligações da tribocamada oxidada. A Figura 64 mostra a presença de tais

trincas em uma tribocamada sobre a superfície de um grampo anodizado sob a ação de um deslocamento vertical ( $Y_b$ ) de 1,02 mm.

Figura 64: Presença de trincas sobre uma tribocamada formada sobre a superfície de um grampo anodizado ( $Y_b=1,02$  mm).

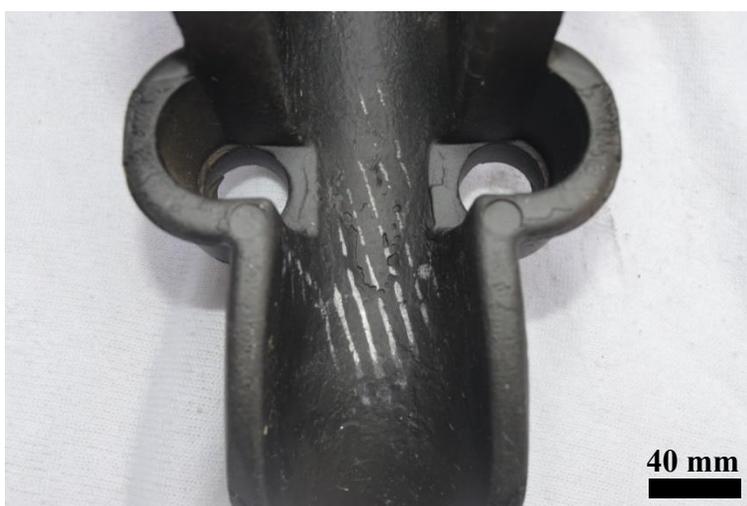
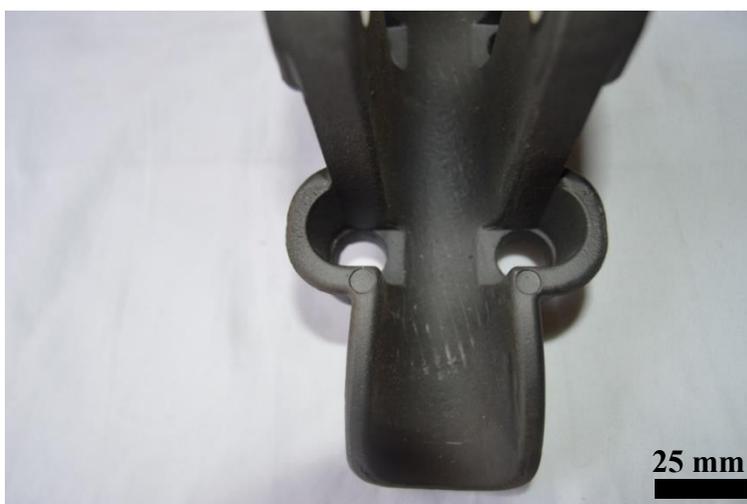
Figura 65: Marcas de desgaste típicas nas superfícies de grampos com DLC: (a) Ensaio 1,  $Y_b=0,93\text{mm}$ ; (b) Ensaio 2,  $Y_b=0,84\text{ mm}$ .

A Figura 65 mostra imagens da superfície de amostras de grampo revestidas com DLC após a realização de ensaios experimentais. As marcas de desgaste visualizadas na Figura 65(a) são típicas das amostras ensaiadas com deslocamento vertical ( $Y_b$ ) de 0,93 e 1,02 mm. As marcas de desgaste verificadas para tais condições de deslocamento vertical são fortes e nítidas, coincidem com a disposição dos fios do condutor em contato com a superfície do grampo, e seguem uma orientação na direção do vão do condutor. Para um teste com deslocamento de 0,84 mm também verificou-se as mesmas características de marcas de desgaste. Para dois ensaios com deslocamento de 0,84 mm observou-se marcas de desgaste pouco nítidas, conforme apresentado na Figura 65(b).

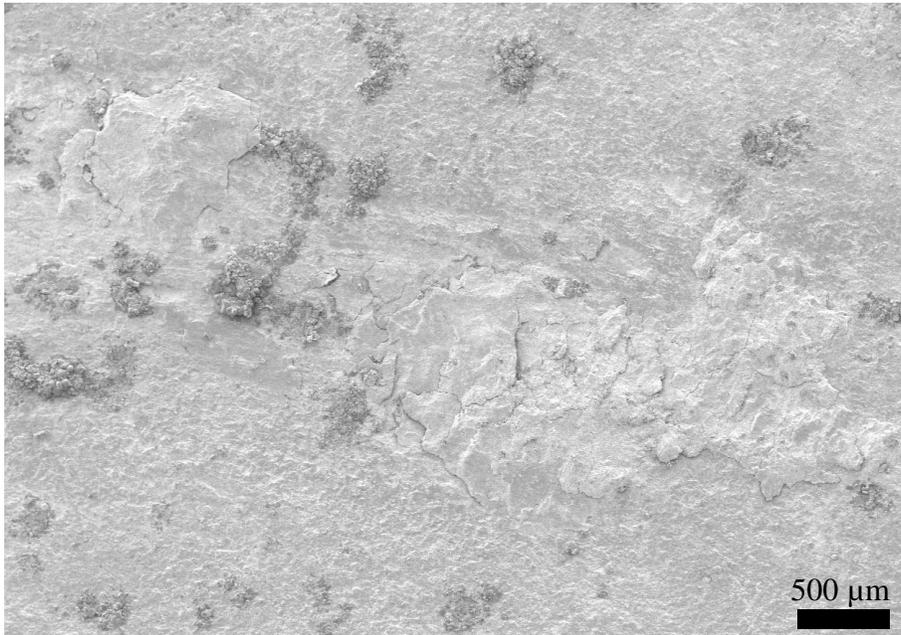
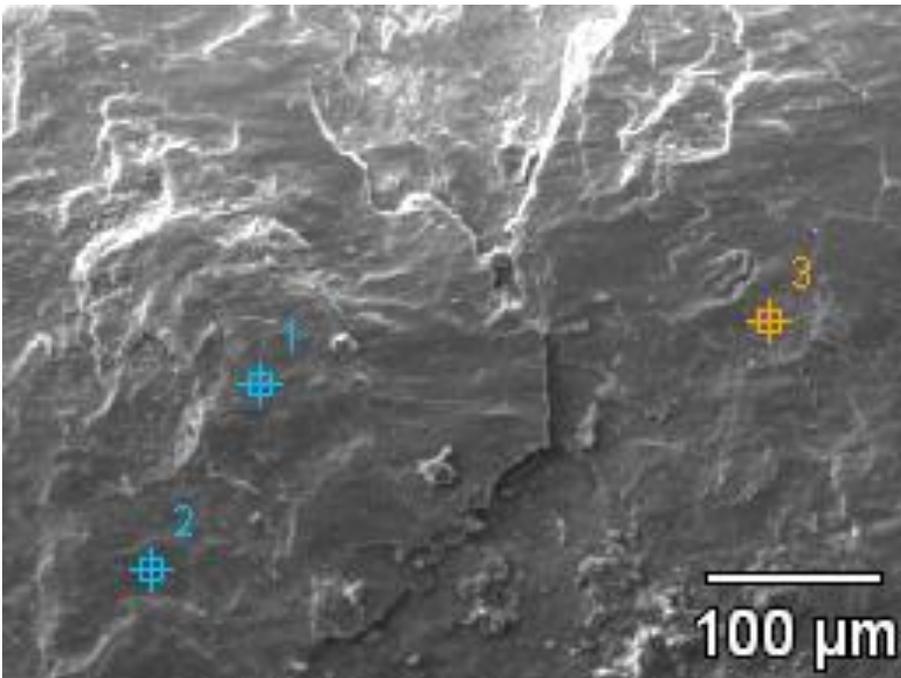
Figura 66: Marcas de desgaste típicas sobre a superfície de grampos revestidos com DLC: (a) Interior da marca de desgaste (ensaio 1,  $Y_b=0,84$  mm); (b) Interior da marca de desgaste (ensaio 2,  $Y_b=1,02$  mm).

A morfologia da superfície desgastada, e a composição química em pontos específicos da mesma, foram analisadas com MEV e com EDX. As marcas de desgaste observadas com microscopia foram bastante irregulares e de topografia acidentada para todas as condições de testes adotadas. Pela Figura 66 pode-se visualizar as superfícies de marcas de desgaste em grampos revestidos com DLC. Condições morfológicas similares às apresentadas na Figura 66 foram verificadas para outras amostras sob condições de ensaios diferentes. Visualmente, pelas imagens, tem-se a impressão de que ocorreu deposição de material (formação de tribocamada) sobre a superfície do grampo com DLC. É importante ressaltar que não foi possível a obtenção de imagens da marca de desgaste via microscopia confocal de varredura a laser em função da geometria do grampo de suspensão.

Foram realizadas 3 medições com EDX no interior das marcas de desgaste com o intuito de verificar se houve deposição de material sobre a superfície do grampo. Uma das análises de EDX realizadas nas amostras de grampos com DLC é apresentada na Figura 67, e os pontos de medição são indicados na Figura 66(b). Os resultados apresentados na Figura 67 são representativos de outras amostras do mesmo grupo de material.

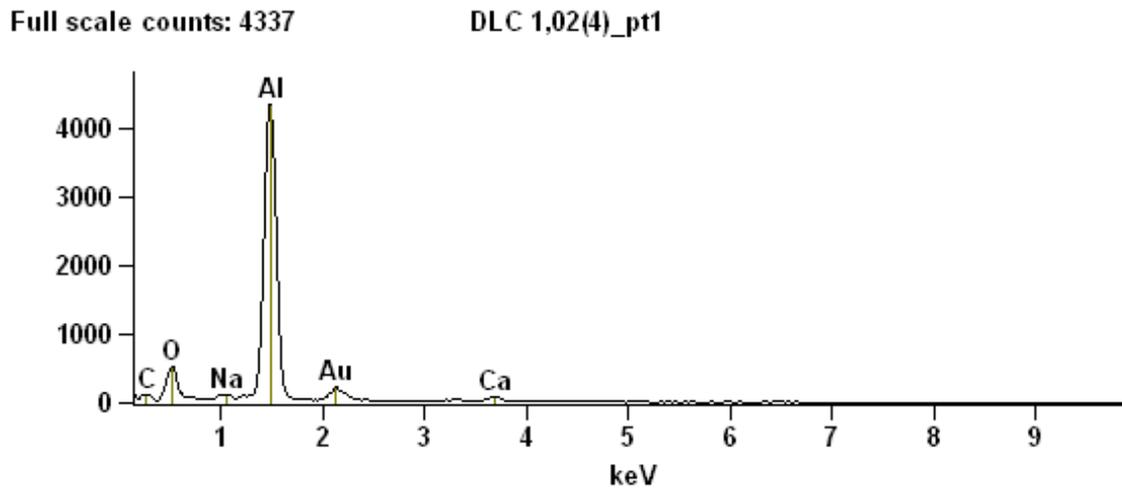
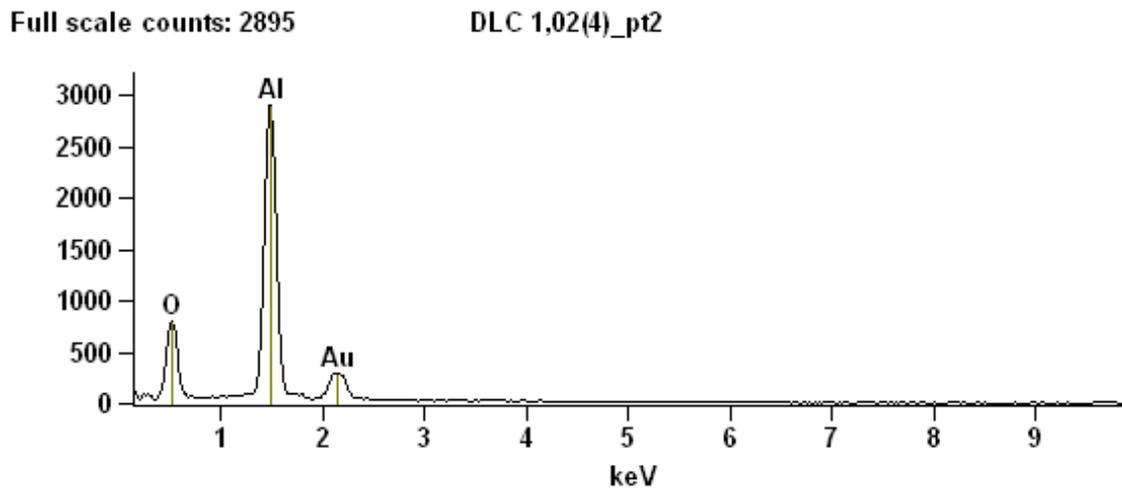
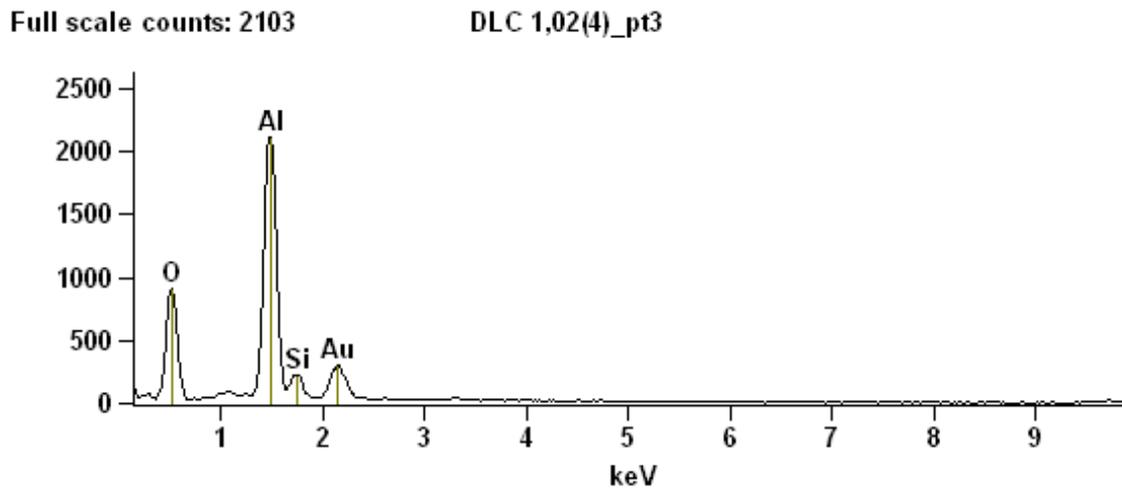
Figura 67: Composição química encontrada dentro de uma marca de desgaste na superfície de um grampo de DLC: (a) Ponto 1; (b) Ponto 2; (c) Ponto 3.

Pela Figura 67 observa-se nos três pontos uma elevada concentração de alumínio e oxigênio. Em nenhum dos pontos mensurados observou-se a presença de silício em quantidade que indicasse a perfuração do revestimento de DLC. Dessa forma, é possível afirmar que houve deposição de material do fio do condutor sobre a superfície do grampo de DLC formando uma tribocamada. A presença de ouro na composição química das medições deve-se ao recobrimento da amostra para a análise via MEV.

A concentração de alumínio e oxigênio no interior da marca de desgaste formando uma tribocamada na interface cabo/grampo pressupõe a existência de óxido de alumínio ( $Al_2O_3$ ). O mesmo processo de falha de desgaste por *fretting* e formação da tribocamada descrito anteriormente para o grampo anodizado pode ser aplicado para o grampo com DLC. Também foram constatadas marcas de desgaste em formato elíptico na superfície do fio do condutor em contato com o grampo com DLC indicando a ocorrência de desgaste por *fretting*.

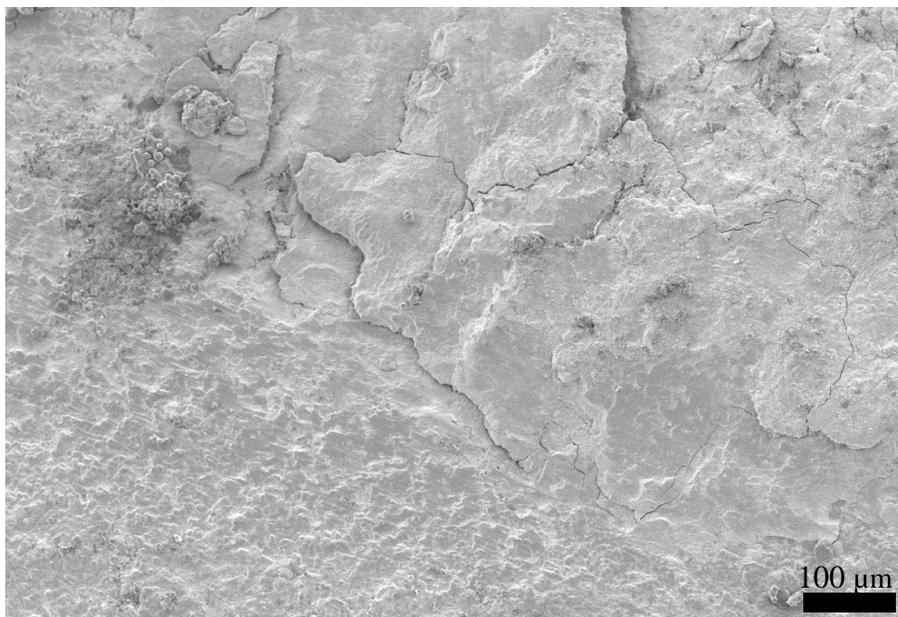
Figura 68: Presença de trincas sobre uma tribocamada formada sobre a superfície de um grampo com DLC ( $Y_b=0,84$  mm).

Foram constatadas a presença de trincas nas tribocamadas formadas sobre a superfície das marcas de desgaste dos grampos de DLC (ver Figura 68). As razões para essas trincas podem ser atribuídas à carga tangencial (*fretting*) imposta ao conjunto cabo/grampo e às fracas ligações da tribocamada oxidada. A Figura 68 mostra a presença de tais trincas em uma tribocamada sobre a superfície de um grampo com DLC sob a ação de um deslocamento vertical ( $Y_b$ ) de 0,84 mm.

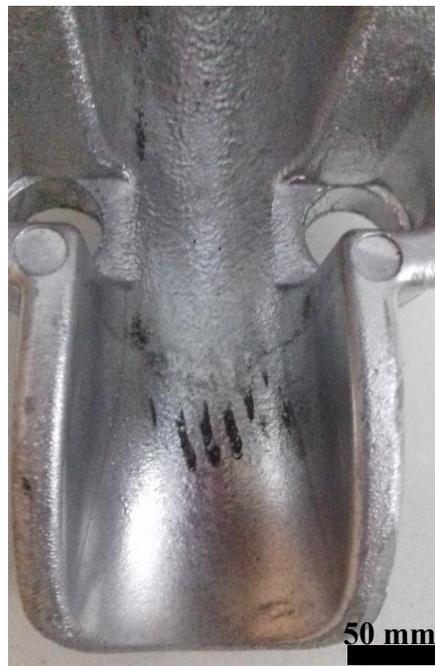
Figura 69: Marcas de desgaste sobre a superfície de um grampo sem revestimento (ensaio 3,  $Y_b=0,84$  mm).

A Figura 69 apresenta uma superfície de desgaste característica dos grampos utilizados por Badibanga. Pela figura observam-se marcas de desgaste bem definidas e na direção do vão do condutor. As posições das marcas de desgaste coincidem com a posição dos fios do condutor.

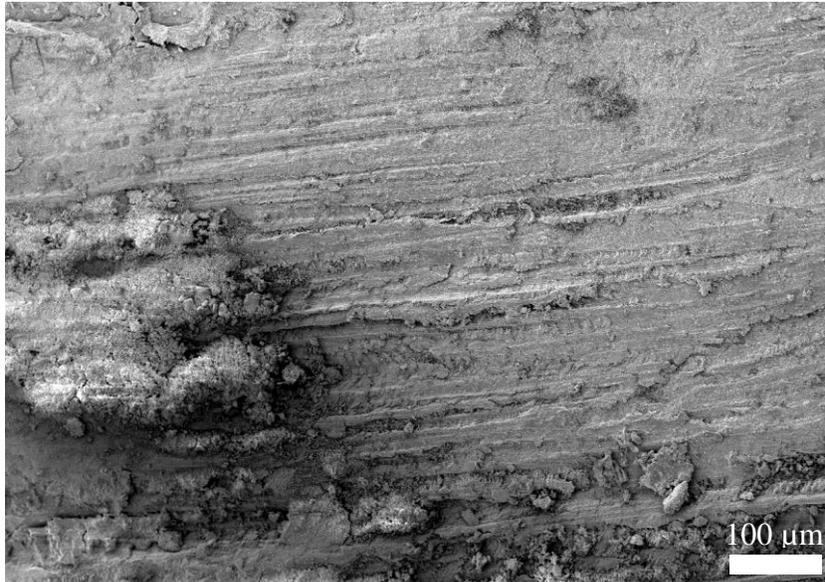
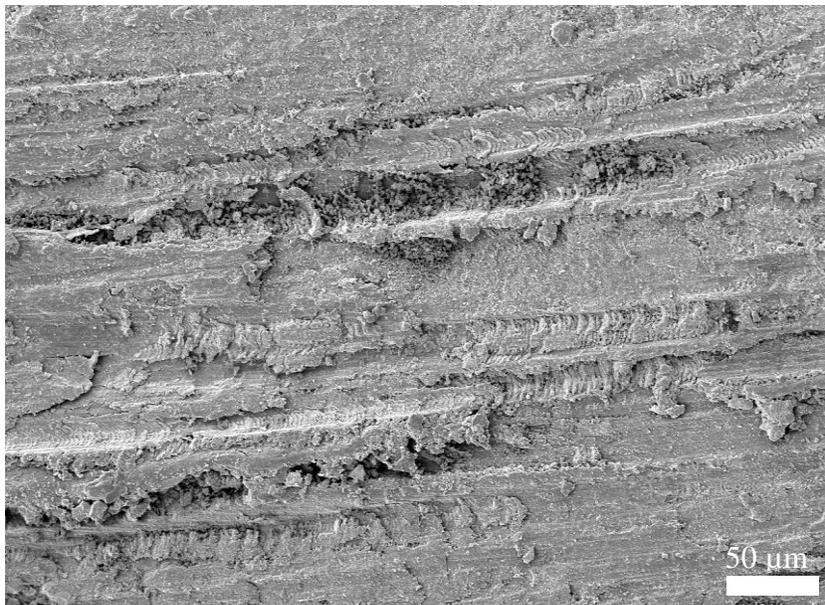
Figura 70: Morfologia da superfície das marcas de desgaste dos grampos sem revestimento: (a) Topografia da superfície de desgaste; (b) Presença de sulcos dentro da marca de desgaste.

As análises morfológicas via MEV realizadas nas superfícies das marcas de desgaste dos grampos sem revestimento são apresentadas na Figura 70. As características topográficas das marcas de desgaste são similares às encontradas para os demais espécimes. Pelas imagens observa-se grandes quantidades de riscos

e partículas de desgaste sobre a superfície do grampo. Segundo Hutchings [23, 102], dois modos de desgaste podem ocorrer em ensaios de desgaste microabrasivos: desgaste abrasivo de 2-corpos, e desgaste abrasivo de 3-corpos. Também é possível ocorrer uma mistura de ambos os modos de desgaste, e nesse caso tem-se o desgaste abrasivo misto. Tal regime foi observado nas superfícies dos grampos sem revestimento, com predominância do regime de desgaste de 2-corpos. O desgaste abrasivo de 2-corpos ocorre quando a partícula abrasiva fica aderida à superfície do contra-corpo, e vários sulcos são produzidos na superfície do espécime na direção do deslizamento. Esses sulcos de desgaste foram observados nas superfícies dos grampos de suspensão sem revestimento, conforme apresentam as Figuras 70(a) e 70(b). Os sulcos de desgaste observados indicam uma combinação dos mecanismos de desgaste por microsulcamento e microcorte [106, 128].
