**ANÁLISE DE SENSIBILIDADE À DEGRADAÇÃO DAS ZONAS
DE FACHADAS COM REVESTIMENTO CERÂMICO**

DISSERTAÇÃO DE MESTRADO EM ESTRUTURAS E CONSTRUÇÃO CIVIL

UNIVERSIDADE DE BRASÍLIA

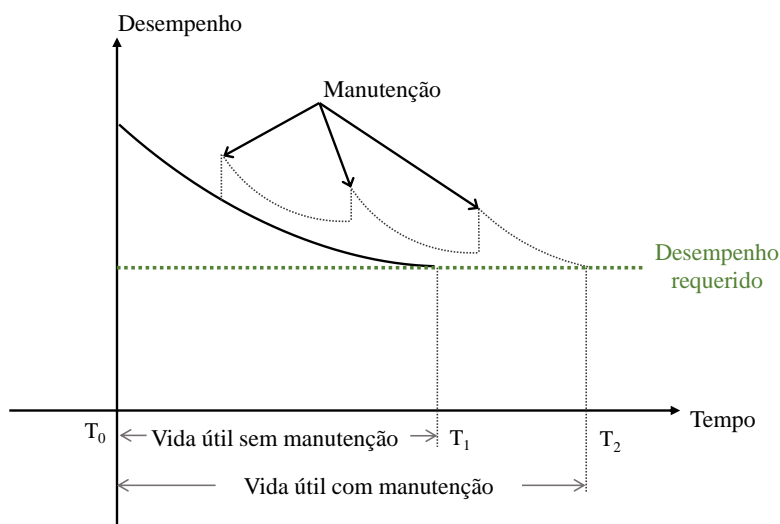
Figura 1 – Desempenho das edificações ao longo do tempo (ABNT NBR 15575-1, 2021)

Cada edifício é um protótipo único com condições irrepetíveis. Assim sendo, existem vários fatores que atuam simultaneamente que tornam difícil modelar um único comportamento ou desempenho da fachada ao longo de um período de tempo longo (Flores-colen *et al.*, 2020). A norma de desempenho ABNT NBR 15575-1 (2021) contém requisitos e critérios de desempenho que permite contabilizar a vida útil. Estes são apresentados como limites para auxiliar na avaliação da deterioração dos edifícios existentes e na determinação do comportamento de novos edifícios. Geralmente os níveis de deterioração das fachadas são superiores ao permitido, principalmente devido a alterações na utilização e necessidades dos ocupantes. Outro ponto em destaque é o aumento da poluição nas áreas urbanas que perturba o ambiente e aumenta o nível de degradação. Por conseguinte, fachadas instaladas em condições desfavoráveis podem ser comprometidas em termos de qualidade e durabilidade (Souza *et al.*, 2020). A qualidade e durabilidade da construção pode ser melhorada através de um controle rigoroso dos projetos e execução, bem como através da manutenção regular dos sistemas (Figura 1).

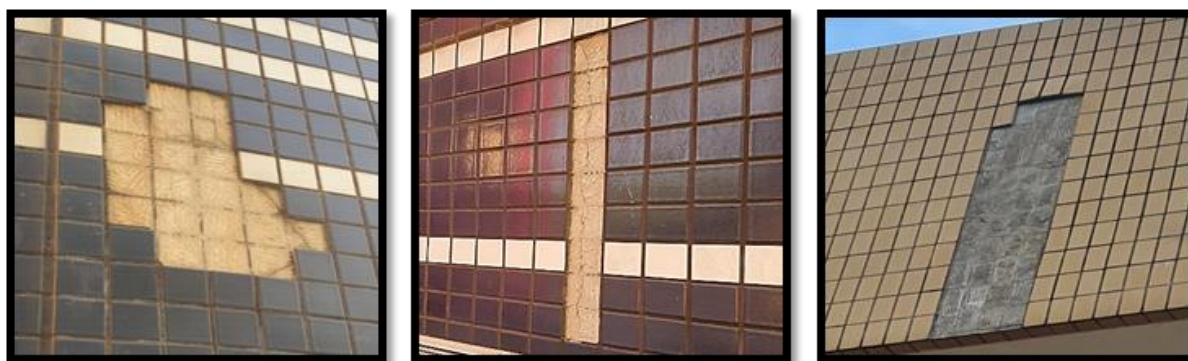
Figura 4 – Descolamento cerâmico em fachadas.

O descolamento cerâmico (Figura 4) ocorre quando há o desprendimento parcial ou total da peça cerâmica com a argamassa devido à descontinuidade do contato de ambos os materiais ou falta de aderência da cerâmica em relação ao substrato (Bauer *et al.*, 2015). Essa anomalia pode ocorrer em função do tempo e não está associada à queda imediata da placa. Entretanto, a identificação é dada por golpes percutidos nas cerâmicas que expõem um som oco, comprovando a falha na ligação com argamassa (Antunes, 2010). Para a propagação da degradação por descolamento, a deformação do substrato, a ocorrência de ciclos de secagem e umidificação e alta temperatura aumentam o alcance e a gravidade da anomalia (Bauer *et al.*, 2021).

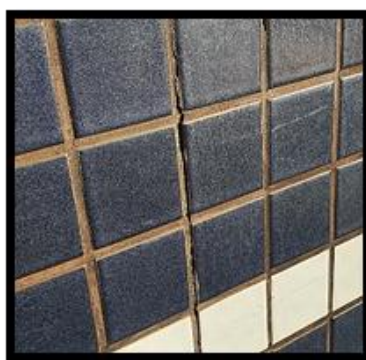
Figura 5 – Fissuras em sistema de revestimento cerâmico.

A principal característica de fissura (Figura 5) é o aparecimento de ruptura na superfície ou corpo da placa cerâmica, causando a perda da integridade da fachada e podendo revelar algum componente. Quando a fissura acontece pode acarretar em um desprendimento da placa de substrato (Luz, 2004).

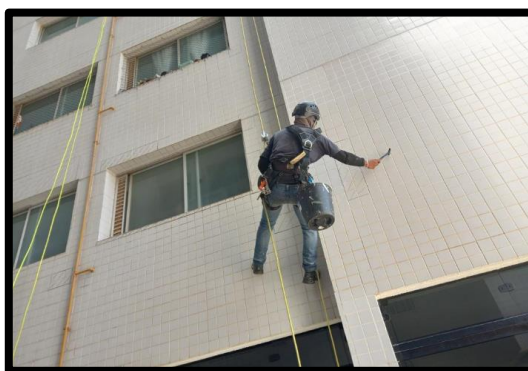
Figura 9 – Ensaio de percussão na inspeção.

O ensaio a percussão, ilustrado na Figura 9, é preconizado pela norma brasileira ABNT NBR 13749 (2013). Este ensaio identifica problemas de aderência entre o revestimento e a argamassa colante ou entre a argamassa colante e a base construtiva. As peças cerâmicas mal aderidas são identificadas através de um som cavo emitido ao golpear as peças com um martelo de náilon. Entre as principais vantagens deste método é destacado a redução de custos com reparo, a prevenção de problemas com infiltração, trincas e rachaduras, a preservação da vida útil e aparência das fachadas e a prevenção de acidentes relacionados ao desprendimento de placas cerâmicas.

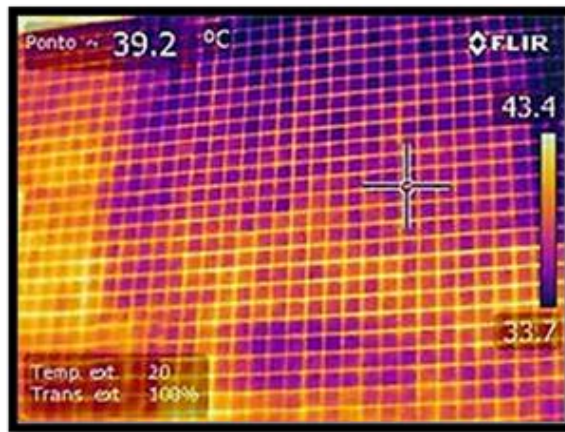
Figura 10 – Ensaio realizado com câmera termográfica (Souza *et al.*, 2018).

O uso de câmeras termográficas melhora as atividades de inspeção, pois aumentam o detalhamento e possibilitam a identificação anomalias que não podem ser notadas na inspeção visual inicial, como mostrado na Figura 10. A captação da luz infravermelha possibilita transformá-la em uma faixa visível do espectro à diferenciação de tonalidades da imagem registrada, logo permitindo identificar a presença ou ausência de umidade e registrar a temperatura da superfície.

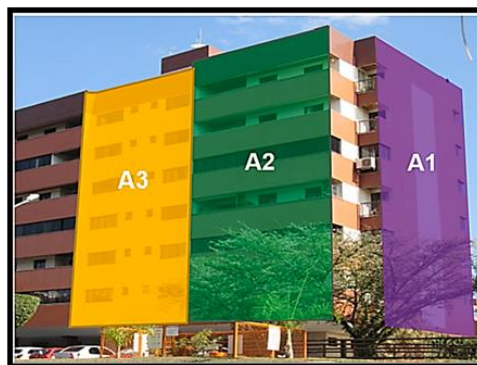
Figura 13 – Subdivisão das amostras da fachada (Bauer e Souza, 2022).

A segunda etapa consiste no mapeamento de danos. Nesta etapa é realizada a elaboração de diagramas esquemáticos que registram as anomalias detectadas durante a inspeção. A fase de mapeamento de danos define as amostras da fachada representadas por uma das seções ou trechos, como mostra a Figura 13. A definição da amostra da fachada requer atenção aos critérios de limitação. Estes critérios são representados pela presença de juntas de movimentação verticais, existência de descontinuidades no plano da fachada (ressaltos ou reentrâncias). De acordo com Souza (2016), quanto maior for a área da fachada, maior será a probabilidade de existir maiores áreas de anomalias, pois isso é recomendado limitar a área da amostra a não mais de 500 m², caso os critérios de definição da amostra não sejam atendidos.

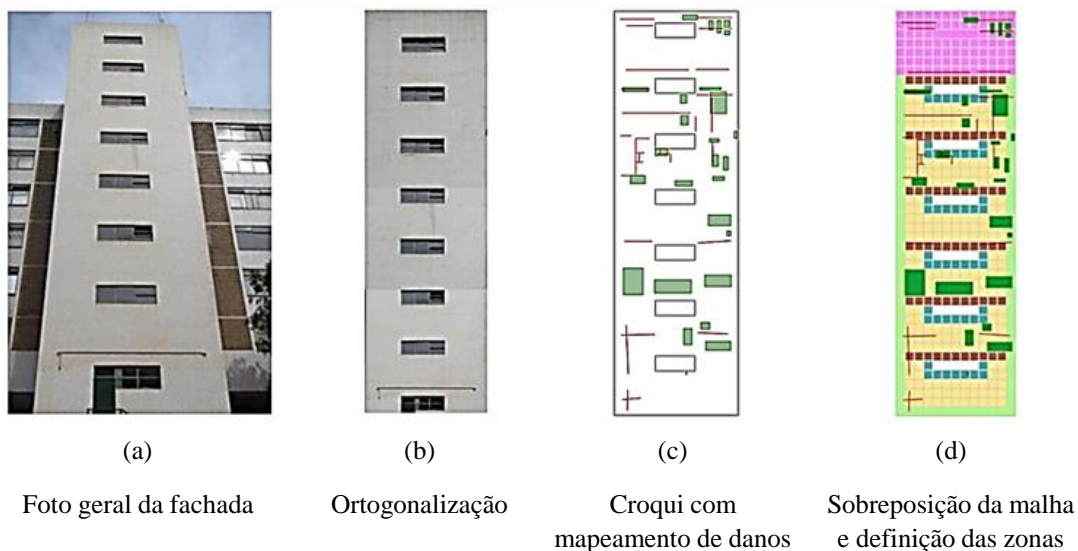
Figura 14 – Processo de inspeção, mapeamento e sobreposição de malha (Souza, 2019).

A quantificação da degradação é realizada para obter o índice de degradação. Para este fim, uma malha de 0,50 m x 0,50 m é sobreposta ao mapeamento da danos, sendo contabilizado cada unidade de malha. Após a sobreposição da malha, as unidades de malha são definidas para cada andar e posteriormente definidas as regiões da fachada (Bauer *et al.*, 2014; Silva, 2014). A Figura 14 ilustra um exemplo de mapeamento de anomalias baseado em análises visuais e fotográficas.

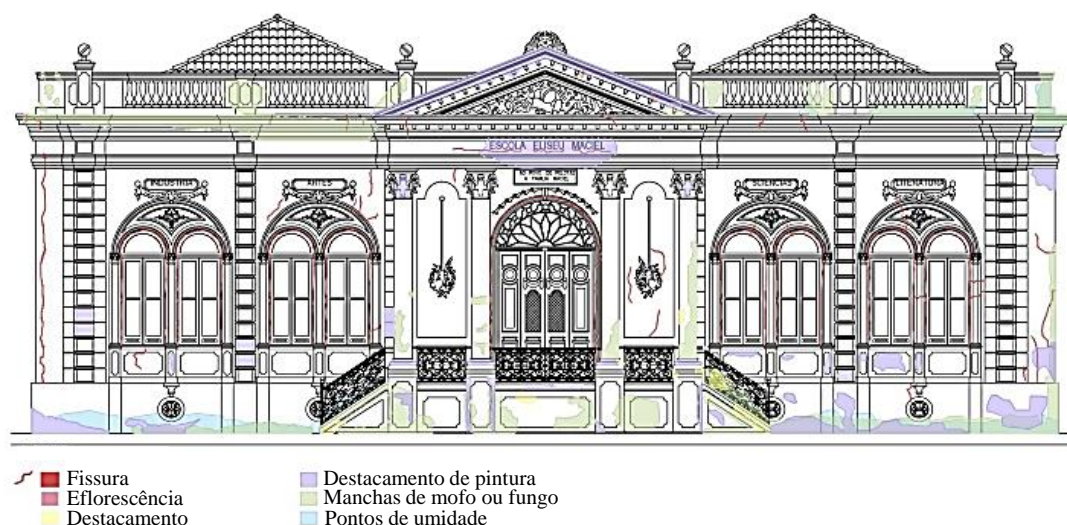
Figura 16 – Mapa de danos (Costa e Torres, 2021).

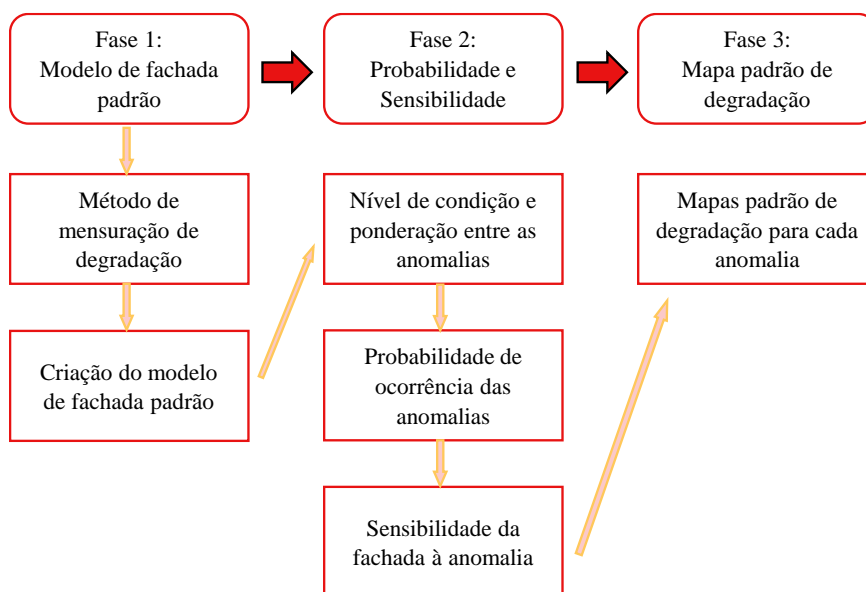
Figura 17 – Fluxograma metodológico.

Neste capítulo é explanado sobre as metodologias adotadas para a pesquisa. A metodologia empregada consiste em três fases (Figura 17). A primeira fase concentra no estudo de caso avaliado na cidade de Brasília, Brasil e é dedicada para criação do modelo de fachada padrão. A segunda fase demonstra os cálculos de probabilidade e sensibilidade das fachadas. Por fim a última fase consiste na confecção dos mapas padrões de degradação.

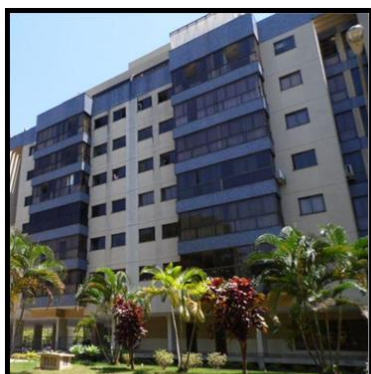
Figura 18 – Fachada exemplo similar à base de dados.

Apesar das amostras apresentarem semelhanças, estas não são idênticas. Segundo Souza (2019) e Bauer e Souza (2022) a região de Brasília pode ser representada por uma fachada típica, uma vez que há uma padronização na tipologia dos edifícios. A Figura 18 refere-se a uma fachada similar ao das amostras da base de dados, ao qual representa as demais.

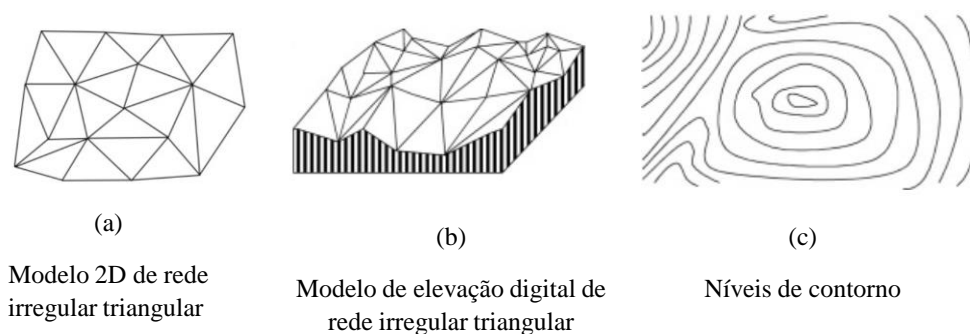
Figura 19 – Exemplos de representação de terreno (adaptado de Laurini, 2017 e Liang e Wang, 2019).

Existem alguns modelos de representação de terreno baseado nas Triangular Irregular Network (TIN), como ilustrado na Figura 19. Ibrahim *et al.* (2022) utilizou o TIN para obter uma função modelo em toda região de estudo e afirma que não é necessariamente contínuo e distinto no que diz respeito a todos os pontos do domínio espacial. Nos dados do altímetro existem descontinuidades, por exemplo na precipitação, caso em que é comum utilizar funções lineares, ou funções definidas em pequenas áreas do domínio de interesse (Clark *et al.*, 2021).

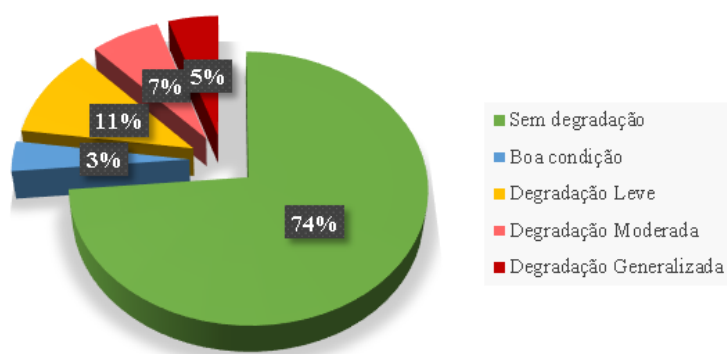
Figura 23 – Níveis de degradação geral das amostras.

A análise dos níveis de condição de degradação para zonas e para anomalias realçam alguns pontos coesivos. Da análise geral, observa-se que a maioria das amostras estão na condição sem degradação Figura 23.

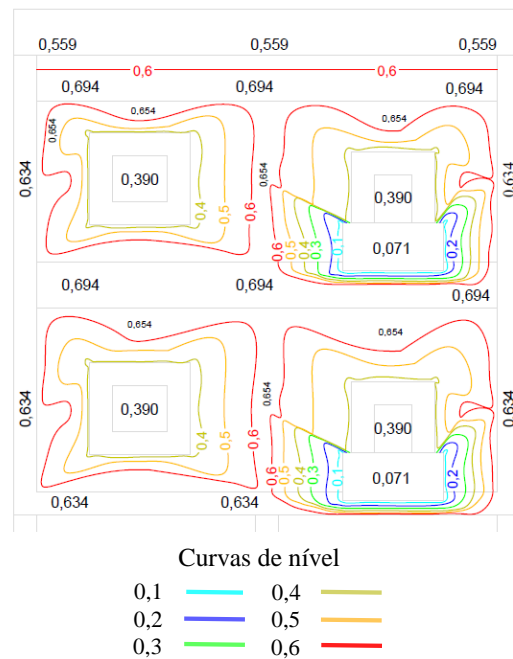
(a) Mapa de probabilidade

(b) Mapa de sensibilidade

Figura 24 – Mapas de degradação para descolamento cerâmico.

O mapa de probabilidade referente ao descolamento cerâmico (Figura 24a) ilustra que o menor valor obtido pelos resultados foi de 0,0706 pela zona sacadas e o maior de 0,6945 pela zona transição entre pavimentos.

Os mapas de sensibilidade expressam a sensibilidade de uma fachada a uma determinada anomalia, ou seja, quão sensível é a zona de fachada. Devido aos valores de sensibilidade à degradação obtidos não apresentarem a mesma ordem de grandeza, não foi possível manter a escala das curvas de níveis para todas as análises. Alguns resultados foram próximos e semelhantes entre zonas, impossibilitando a criação de intervalos justapostos ou crescentemente constantes. Ainda assim, a escala das curvas de níveis foi ajustada para serem apresentadas em pelo menos três curvas de nível. O mapa de sensibilidade referente ao descolamento cerâmico, representados por um plano topográfico, revela que o menor valor obtido é igual a 0,071 pela zona sacadas e o maior de 0,694 na zona de transição entre pavimentos, conforme ilustrado na Figura 24b.

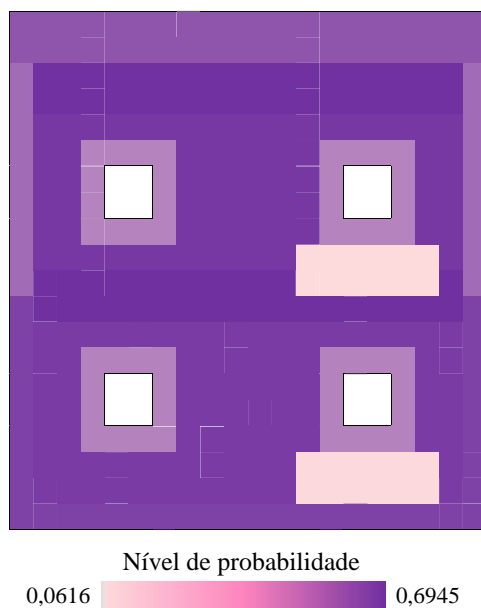
(a) Mapa de probabilidade

(b) Mapa de sensibilidade

Figura 25 – Mapas de degradação para descolamento nas áreas de base e topo.

Ainda sobre o descolamento cerâmico, o mapa de probabilidade e sensibilidade considerando as áreas de base (representado pelo pavimento inferior do modelo fictício de fachada padrão) e áreas de topo da fachada (representado pelo pavimento superior do modelo fictício de fachada padrão) está apresentado na Figura 25.

No mapa de probabilidade (Figura 25a), o menor valor obtido é igual de 0,0616 para a zona sacadas, tanto para as áreas de base, quanto para as áreas de topo. O maior valor equivale a 0,6945 para zona Transição entre Pavimentos em ambas alturas da fachada.

O mapa de sensibilidade referente ao descolamento cerâmico para áreas de base e topo (Figura 25b) mostra que as sacadas são menos sensíveis ao descolamento do que as demais zonas. Entretanto há uma diferença desta sensibilidade nas áreas de base e de topo. Nota-se que as sacadas em pavimentos mais altos (0,062) são menos vulneráveis ao descolamento cerâmico do que nas sacadas em pavimentos mais baixos (0,087). Já a zona mais sensível ao descolamento, independente da altura, é a Transição de Pavimentos (0,70).

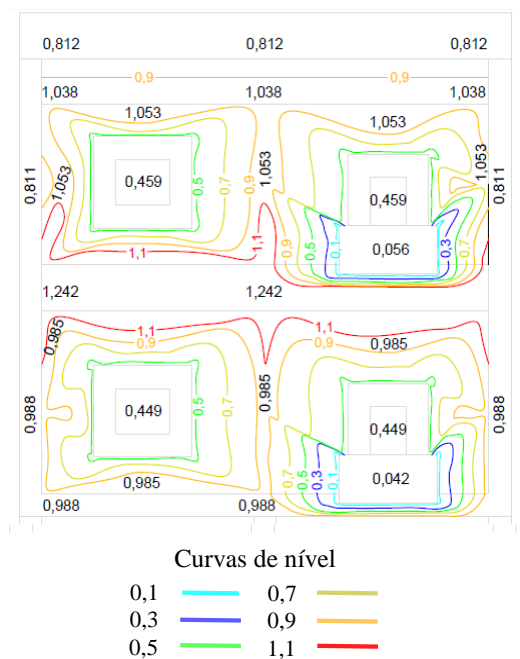
(a) Mapa de probabilidade

(b) Mapa de sensibilidade

Figura 26 – Mapas de degradação para descolamento na orientação Norte.

O mapa de probabilidade e sensibilidade para descolamento cerâmico foi confeccionado para a orientação Norte (Figura 26), Sul (Figura 27), Leste (Figura 28) e Oeste (Figura 29).

O mapa de probabilidade apresenta a zona de sacadas com menor valor, independente da orientação, sendo equivalente a 0,0420 para Norte, 0,0566 para Sul, 0,1038 para Leste e 0,0354 para Oeste. Os maiores valores de probabilidade para a orientação Norte (1,2418) e Sul (0,8974) refere-se a zona de transição entre pavimentos. Na orientação Leste a zona de destaque refere ao topo (0,3523) e na orientação Oeste é a zona de paredes contínuas (0,5019).

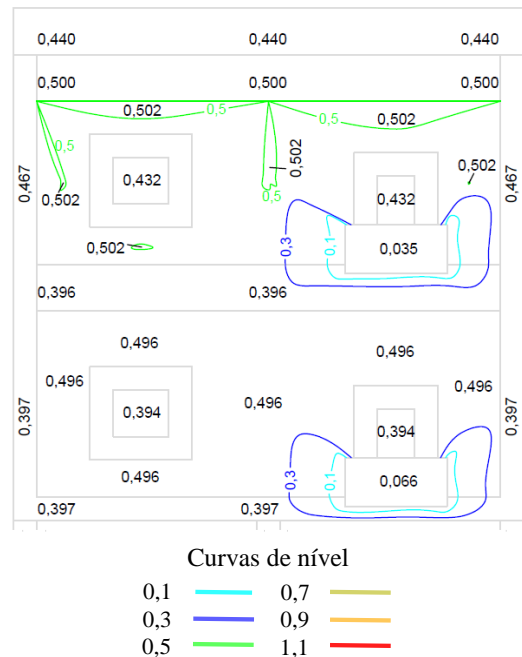
(a) Mapa de probabilidade

(b) Mapa de sensibilidade

Figura 29 – Mapas de degradação para descolamento na orientação Oeste.

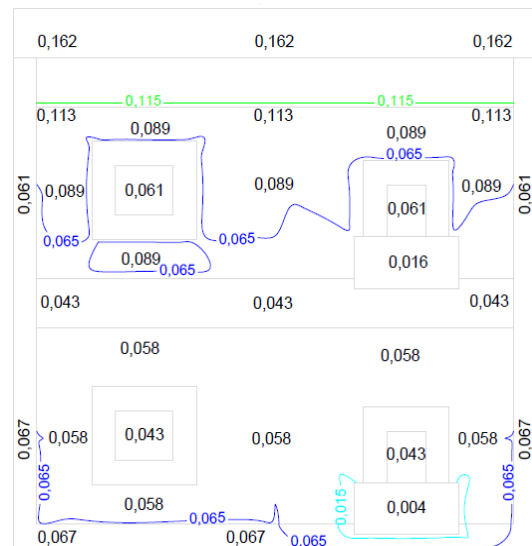
(a) Mapa de probabilidade

Nível de probabilidade
0,054 0,2109

(b) Mapa de sensibilidade

Curvas de nível
0,015 0,165
0,065 0,215
0,115 0,265

Figura 32 – Mapas de degradação para fissura na orientação Norte.

O mapa de probabilidade e sensibilidade para fissura foi confeccionado para a orientação Norte (Figura 32), Sul (Figura 33), Leste (Figura 34) e Oeste (Figura 35).

Para o mapa de probabilidade referente a fissuração apresenta para as quatro orientações a zona de sacadas com menores valores de probabilidade, sendo 0,0054 para Norte, 0,0036 para Sul, 0,0064 para Leste e 0,0137 para Oeste. Entretanto, quando se considera os maiores índices é observado para as orientações Norte, Sul e Leste os valores de 0,2109, 0,3135 e 0,2083, respectivamente para zona topo. Na orientação Oeste, o maior valor é observado de 0,3981 refere-se a zona de transição entre pavimentos.

Para o mapa de sensibilidade referente à fissuração, destaca-se as orientações Norte e Sul (Figura 32b e Figura 33b), a zona de sacadas que apresentou o menor resultado quanto a sensibilidade com valores de 0,004 e 0,003, respectivamente. Já a zona com maior sensibilidade refere a zona de topo para ambos os casos, com valores de 0,162 (Norte) e 0,241 (Sul).

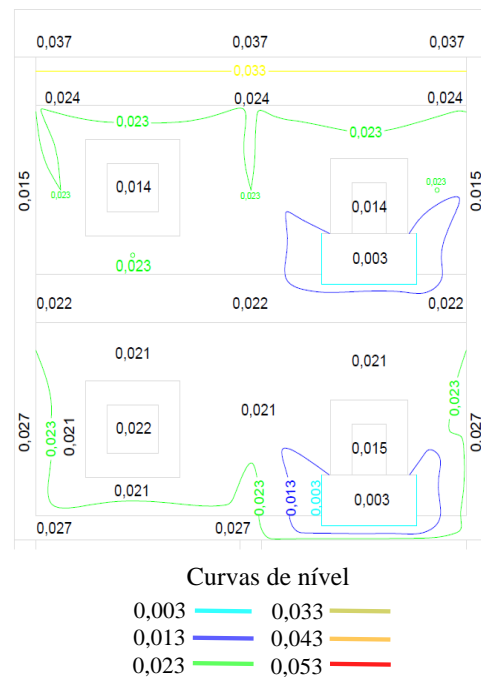
(a) Mapa de probabilidade

(b) Mapa de sensibilidade

Figura 38 – Mapas de degradação para falha de rejunte na orientação Norte.

O mapa de probabilidade e sensibilidade para falha de rejunte foi confeccionado para a orientação Norte (Figura 38), Sul (Figura 39), Leste (Figura 40) e Oeste (Figura 41).

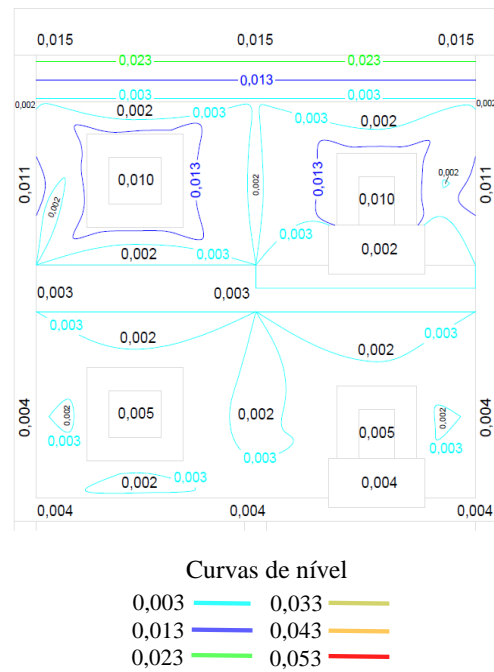
Figura 40 – Mapas de degradação para falha de rejunte na orientação Leste.

(b) Mapa de sensibilidade

Considerando as orientações nas áreas mais altas da fachada, a zona de sacada apresentou os menores índices de incidência para probabilidade para as orientações Norte (0,0103), Sul (0,0024) e Oeste (0,0061). A orientação Leste nas áreas mais altas indicou menor probabilidade na zona de paredes contínuas (0,0060). Já nas áreas mais baixas, a sacada apresentou menores valores de probabilidade para as orientações Norte (0,0120), Sul (~0,0000) e Oeste (0,0200) e a transição entre pavimentos para a orientação Leste (0,0059).

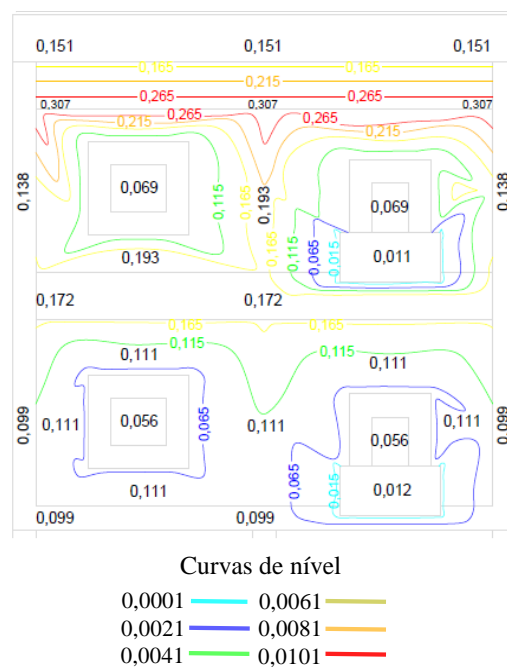
Figura 47 – Mapas de degradação para eflorescência na orientação Oeste.

(a) Mapa de probabilidade

(b) Mapa de sensibilidade

O mapa de probabilidade e sensibilidade para eflorescência foi confeccionado para a orientação Norte (Figura 44), Sul (Figura 45), Leste (Figura 46) e Oeste (Figura 47). Importa destacar que para essa anomalia houveram resultados atípicos devido a menor frequência de ocorrência no grupo amostral.

A eflorescência no mapa de probabilidade para orientação Norte (Figura 44a) apresentou nas zonas de aberturas, sacadas e transição entre pavimentos valores nulos. O mesmo ocorreu para a zona sacadas nas orientações Sul (Figura 45a) e Leste (Figura 46a). Já para a orientação Oeste (Figura 47a) as sacadas apresentaram valor igual a 0,0001.
