**UNIVERSIDADE DE BRASÍLIA
FACULDADE DE PLANALTINA
PROGRAMA DE PÓS-GRADUAÇÃO EM GESTÃO E REGULAÇÃO DE
RECURSOS HÍDRICOS
MESTRADO PROFISSIONAL EM GESTÃO E REGULAÇÃO DE RECURSOS
HÍDRICOS**

**AVALIAÇÃO DA QUALIDADE DA ÁGUA DO CÓRREGO VICENTE PIRES – DF E
SUA RELAÇÃO COM O USO E OCUPAÇÃO DO SOLO PELA APLICAÇÃO DOS
ÍNDICES – ICE, IUS E IUS_c E ANÁLISE COMPARATIVA COM O PROTOCOLO -
PRAVIA**

Dissertação apresentada como um dos requisitos para a obtenção do título de Mestre em Gestão e Regulação em Recursos Hídricos pelo Programa de Pós-Graduação em Gestão e Regulação em Recursos Hídricos da Universidade de Brasília.

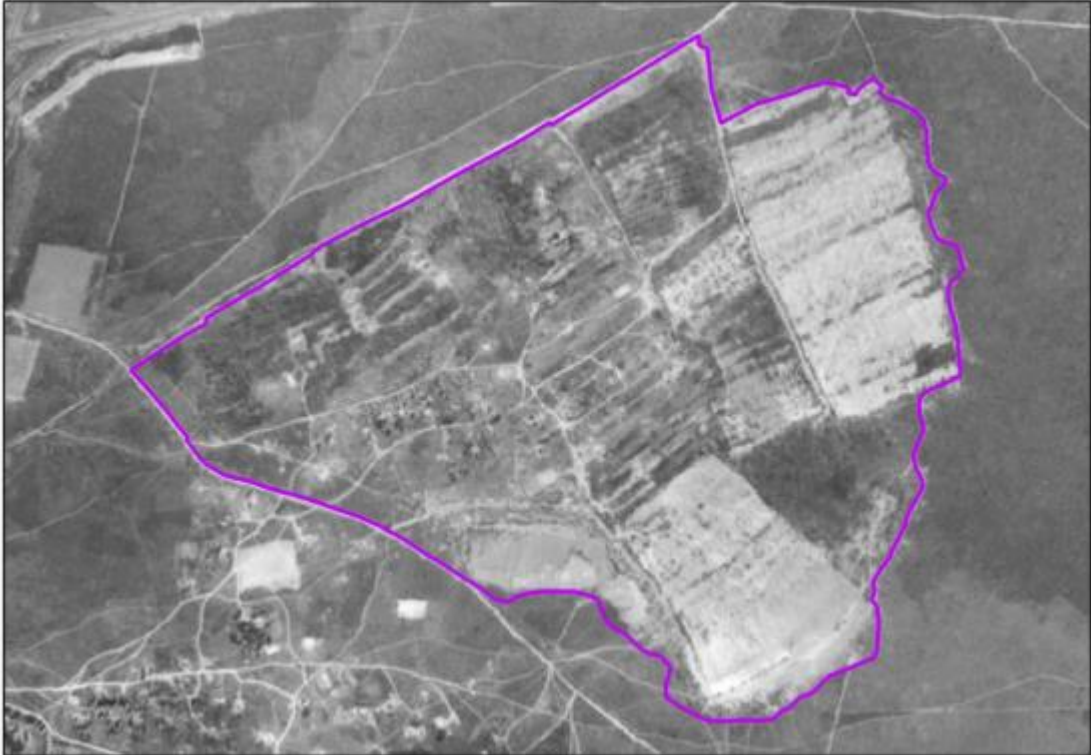
Figura 4: Delimitação antigo aterro de Vicente Pires, imagem de 1986, identificou-se uma área uma área de 108 (cento e oito) hectares.

do ano de 1986, apresentou a delimitação do antigo lixão de Vicente Pires, localizado no Distrito Federal para melhor análise do uso e ocupação da área **Figura 4**.

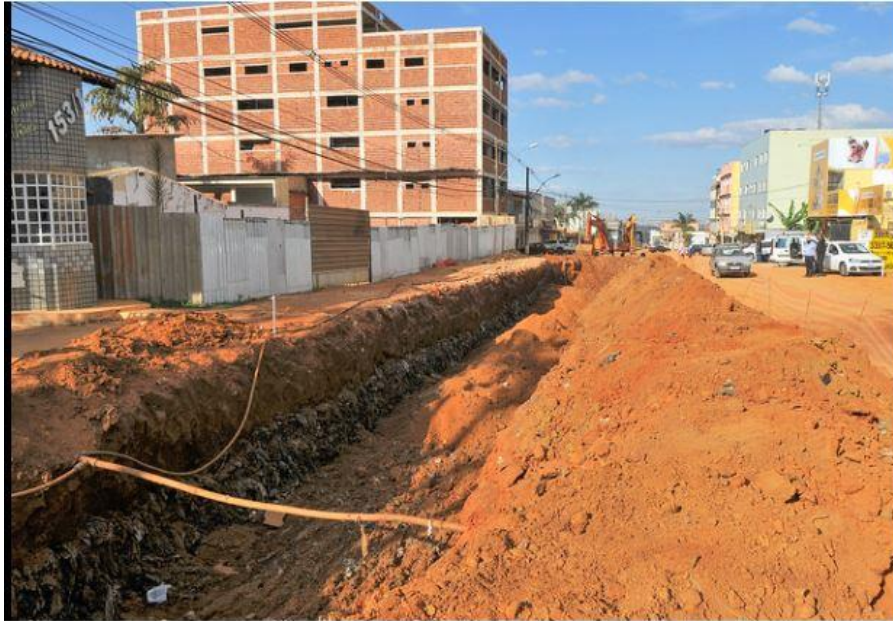
Figura 7: Recobrimento de vala após instalação do sistema de drenagem em trecho da Rua 12 de Vicente Pires, na altura do Cond. Jardins (Ch. 153/1).

No período de implantação de redes de drenagem na área e de posse de registros fotográficos disponíveis no site do Governo do Distrito Federal (GDF, 2021), conforme Figura 7, Jornal local GARONCE, 2020 Figura 9 e acervo pessoal Figura 8, foi possível verificar problemas graves, como: desníveis entre a pavimentação na altura do Condomínio 153/1 (Res. Jardins), localizado na Rua 12 (Gleba 02), e presença de camada de resíduos sólidos depositado no respectivo trecho. O caso constatou sérios problemas de áreas que apresentam mudanças de uso sem qualquer registro nos arquivos públicos.

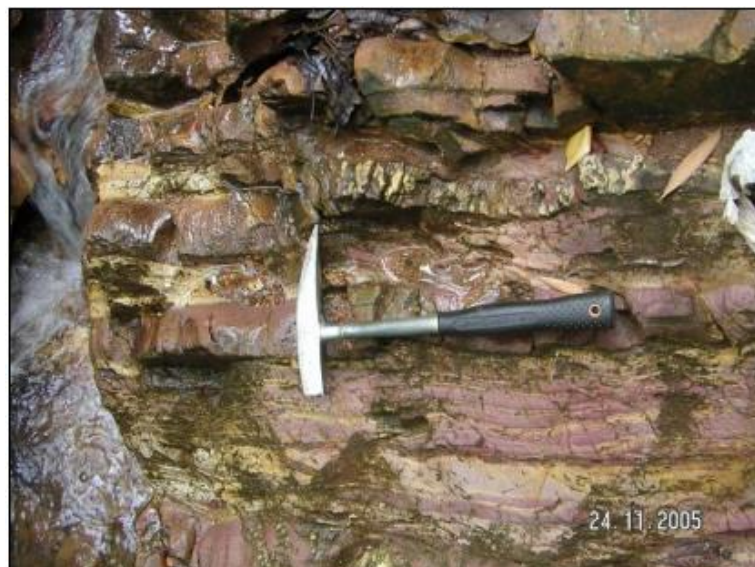
Figura 14: Detalhe do acamamento e foliação da Ardósia presente na área de estudo.

A unidade ardósia é representativa na porção central e leste do SHVP, ocupando uma área de aproximadamente 80%. É constituída por ardósias cinza esverdeadas e vermelhas quando alteradas. Apresenta duas foliações típicas representadas por clivagens ardosianas (GEOLÓGICA, 2008, p. 64).

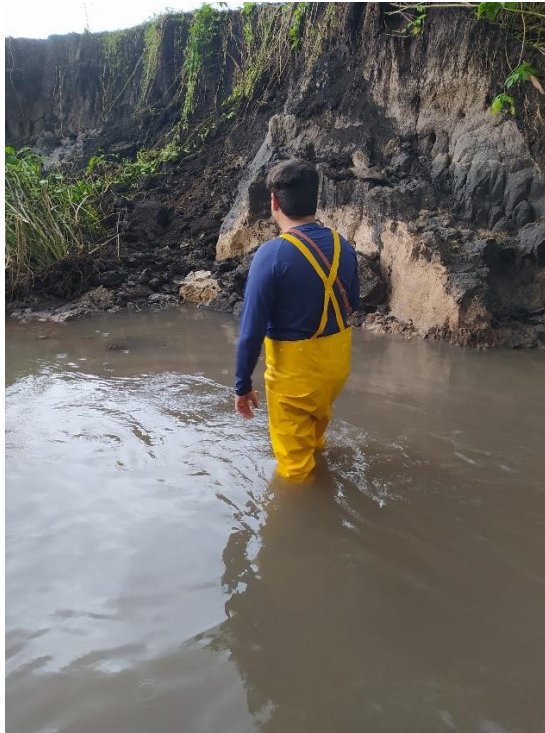
Figura 22: Coleta de amostra Córrego Samambaia, ponto 07.

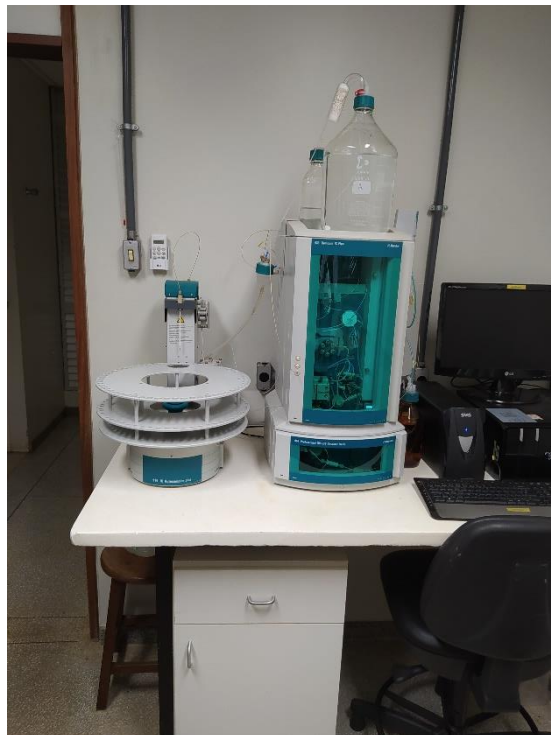
Figura 23: Cromatógrafo de íons compacto 930 IC Flex do IB

Já as amostras filtradas em campo foram analisadas com o auxílio de um cromatógrafo de íons compacto 930 IC Flex e um Autosampler 919 IC Plus (ver Figura 23) utilizando colunas específicas para cátions (Fe^{2+} , Cu^{2+} e Zn^{2+}) e ânions (Cl^- , NO_3^- , NO_2^- , PO_4^{3-} e SO_4^{2-}). A determinação do cátion foi realizada na coluna MetroSep C4 250 / 4.0mm utilizando ácido nítrico 1,7 mM / ácido dipicolínico 0,7 mM como eluente com percepção de condutividade não suprimida. Para análise das amostras de ânions foi feita na coluna MetroSep A Supp 5 250 / 4,0 mm usando 3,2 mmol / L de carbonato de sódio e 1 mmol/L de bicarbonato de sódio como eluente e percepção de condutividade suprimida, conforme metodologia replicada de Couto (2021).

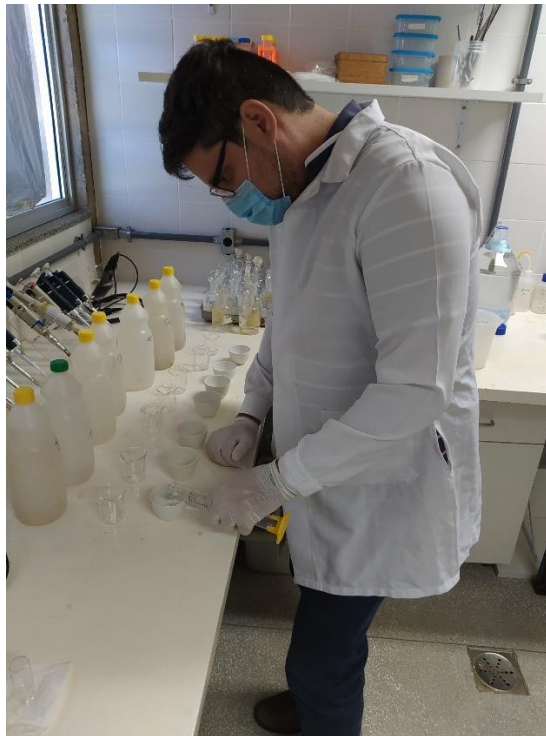
Passado o tempo, levou-se a cápsula para ao dessecador para esfriar, esse processo consiste na medição fazendo a diferença do que se obtinha antes e depois, da filtração e evaporação da amostra.

Figura 24: Preparação das amostras para análise de sólidos dissolvidos.

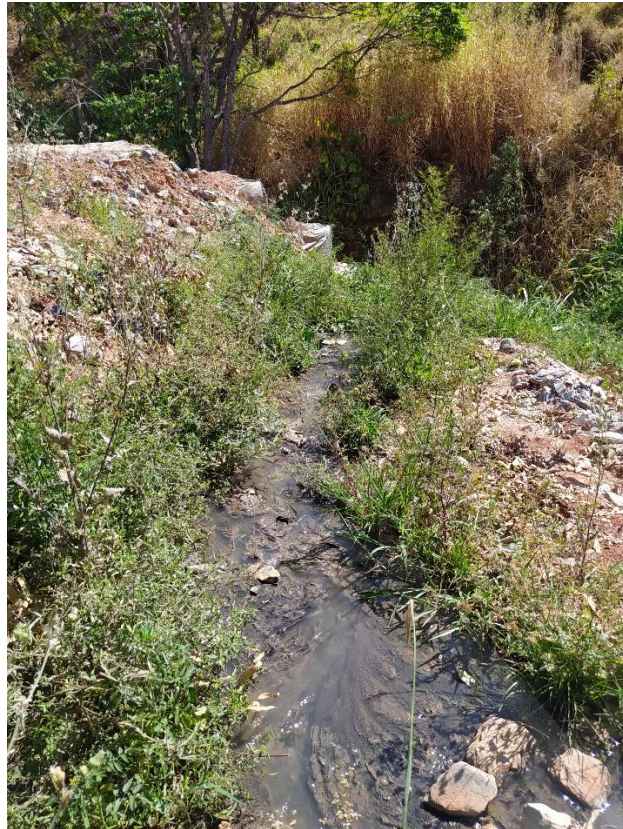
É válido informar que, após questionamento do autor sobre a cobertura de coleta de esgotos em Vicente Pires, a Caesb informou que ainda há residências que não possuem coleta de esgotos (ver Anexo I). Em complemento foi verificado, *in situ*, vazamento de efluente doméstico que, após denúncia realizada pelo próprio autor junto à Companhia, foi comprovado que se tratava de um PV da rede de coleta de esgoto que se encontrava obstruído (ver Anexo II).

Figura 26: Vazamento de efluente doméstico a montante do ponto de coleta nº 02.

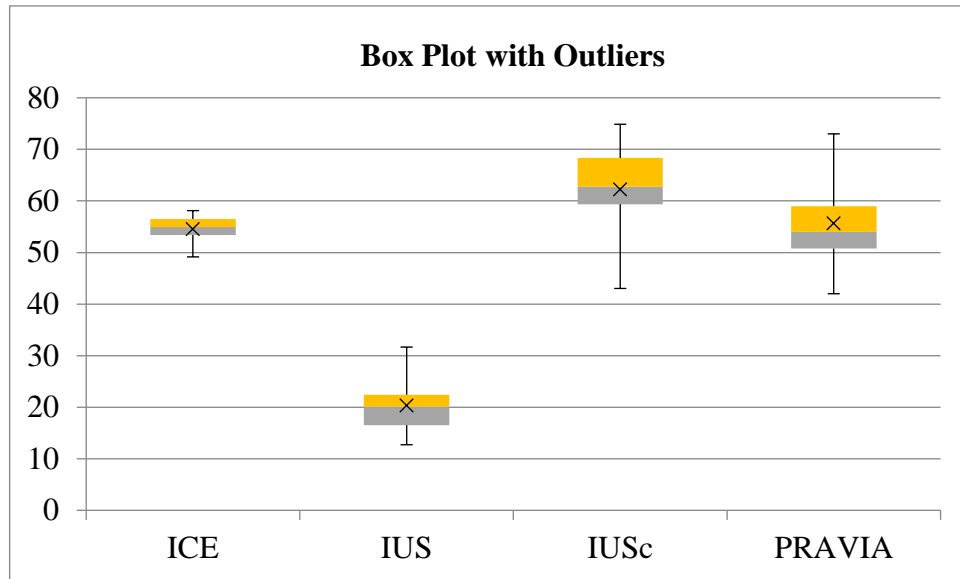
Abaixo, segue o gráfico tipo *boxplot* que aponta pela inexistência de *outlier*.

Figura 29: Gráfico boxplot gerado pelo suplemento do MS Excel® denominado de *Real Statistics Resource Pack* que avaliou se haveria distribuição de normalidade entre os grupos.

Cabe destacar que para melhor visualização dos dados no gráfico de boxplot, foi necessário realizar adequação da escala dos valores para o IUS e IUSc na seguinte proporção $\times 10esc$ e $\times 100esc$, respectivamente.

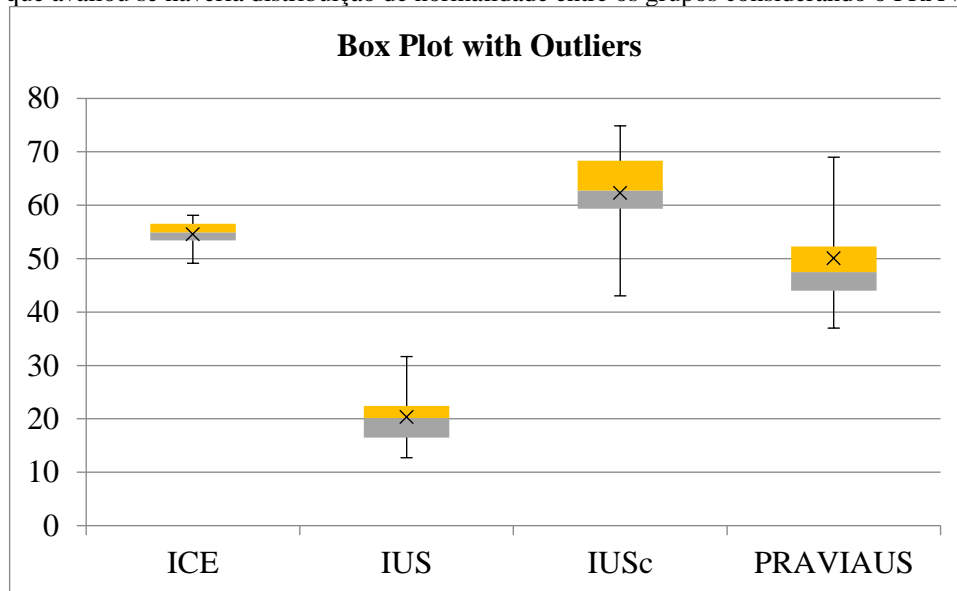
Abaixo segue o gráfico tipo *boxplot* que aponta que não houve *outlier*, apesar de isso ser favorável à aplicação da ANOVA, a premissa da distribuição normal não foi atendida.

Figura 30: Gráfico *boxplot* gerado pelo suplemento do MS Excel® denominado de *Real Statistics Resource Pack* que avaliou se haveria distribuição de normalidade entre os grupos considerando o PRAVIAUS.

Diante do exposto, foi aplicado o teste não paramétrico de Kruskal Wallis, que demonstrou diferença significativa entre os índices. Quando comparados par a par, os parâmetros que apresentaram diferença estatisticamente significativa com nível de significância padrão de 5% ou ($p < 0,05$) foram submetidos ao teste post-roc de Mann-Whitney, para comparação de dois grupos não pareados (análise par a par), a fim de identificar se há diferença entre eles.

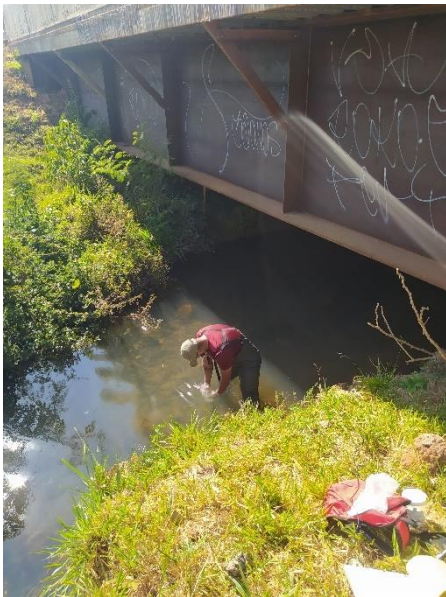
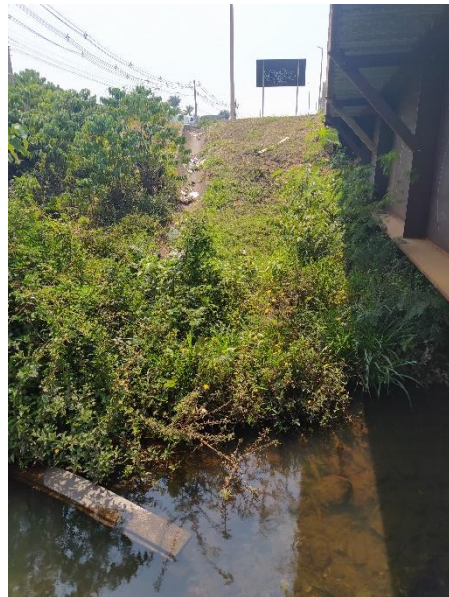
APÊNDICE III**RELATÓRIO FOTOGRÁFICO - PONTOS DE COLETA****PONTO 1
PERÍODO SECO**

Coleta das amostras de água ponto 1 localizado sob a ponte da EPTG que corta o córrego Vicente Pires. Local com pouco vegetação e antropizado. Foram fornecidos Equipamentos de Proteção Individual - EPI como: jardineira, luvas e máscara para manuseio das amostras e proteção dos estudantes.

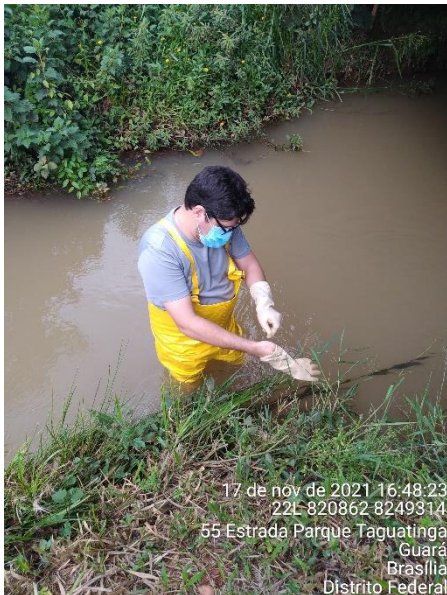
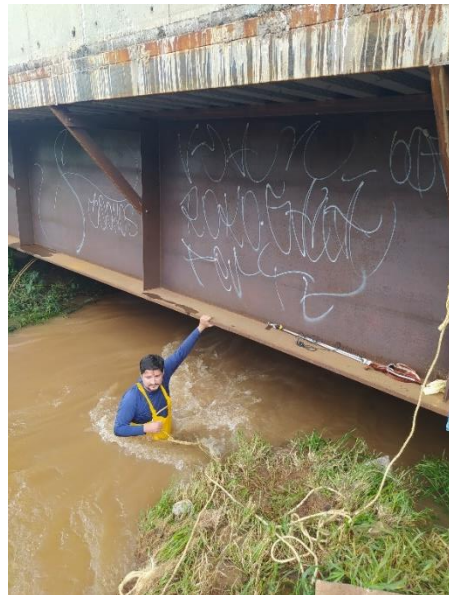
PONTO 1
PERÍODO CHUVOSO

Coleta das amostras de água ponto 1 nesse dia a coleta teve início logo após evento chuvoso. O nível da água do córrego Vicente Pires subiu bastante, sendo necessário cautela para coleta das amostras, onde o próprio autor entrou no curso d'água munido de corda amarrada em estrutura robusta da ponte da EPTG. A coloração da água estava turva nesse período.

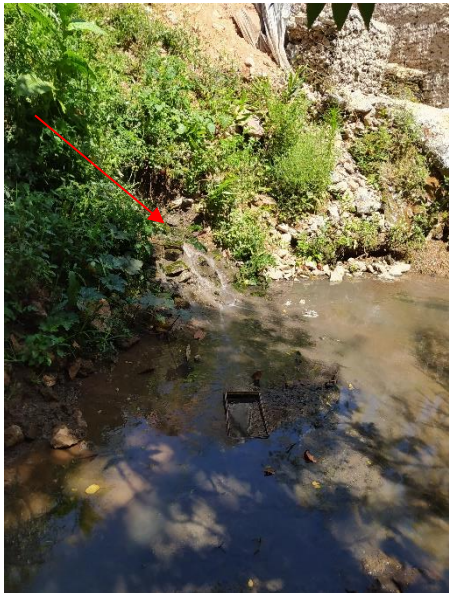
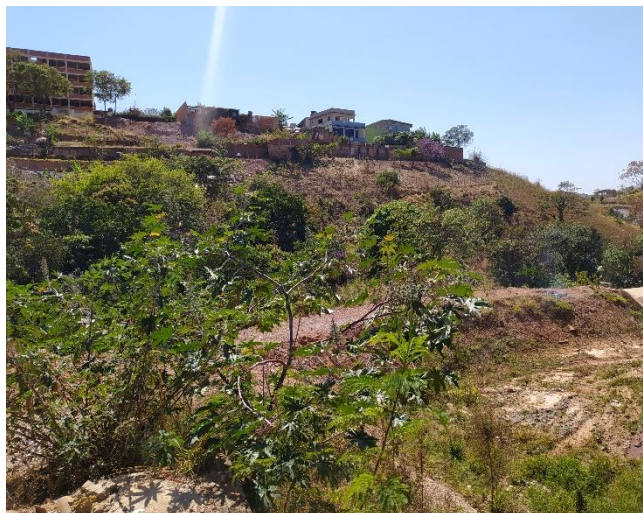
PONTO 2
PERÍODO SECO

O local fica em região de relevo com declividade moderada, o que conferiu certa dificuldade para acesso ao córrego. No entorno algumas residências e uma lagoa de retenção a montante do ponto de coleta. Foi nesse ponto que o autor identificou fonte de contaminação por efluente doméstico, conforme seta vermelha.

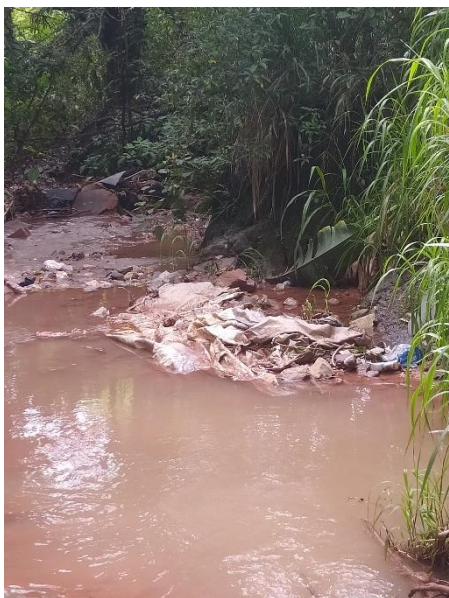
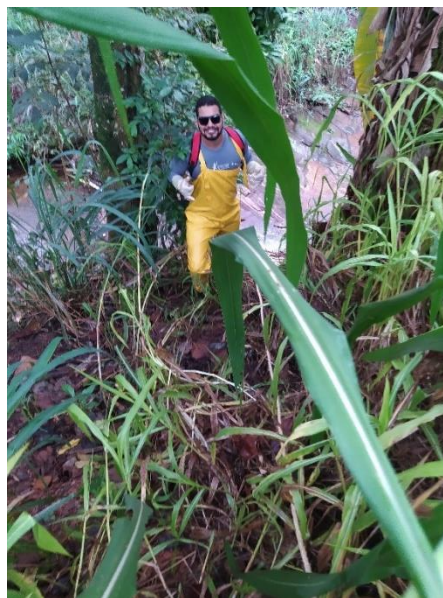
PONTO 2**PERÍODO CHUVOSOS**

Para coleta das amostras nesse período foi necessário utilizar corda para auxílio na descida até o trecho do córrego. Presença de resíduos domésticos como plásticos, recipientes diversos e roupa foram encontrados em galhos e nas margens do córrego.

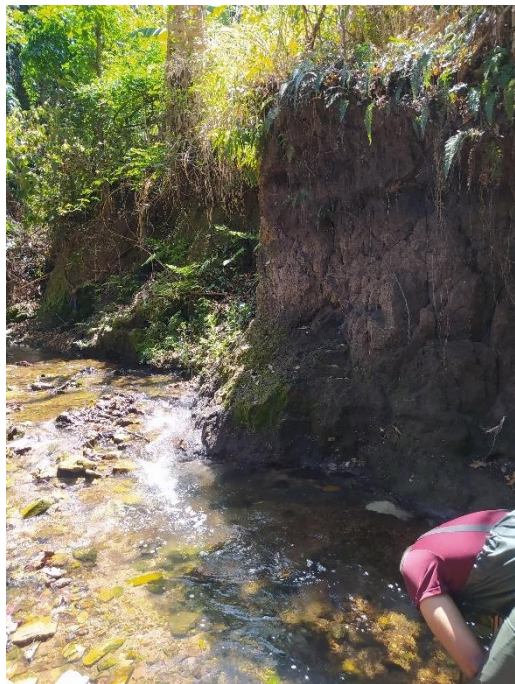
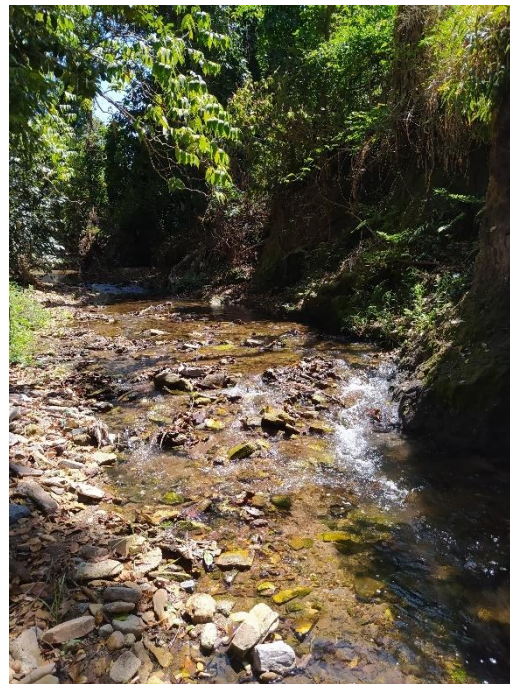
PONTO 3**PERÍODO SECO**

O ponto 3 encontra-se mais distante da área urbanizada, e por isso é o que apresentou maior dificuldade de acesso. O local ainda preserva mata ciliar e melhor aspecto visual se comparados aos demais.

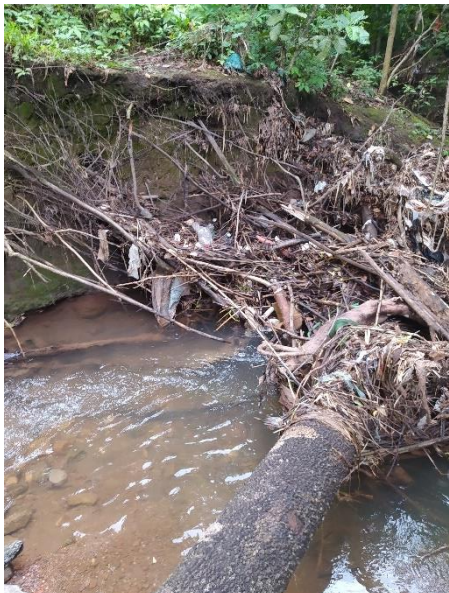
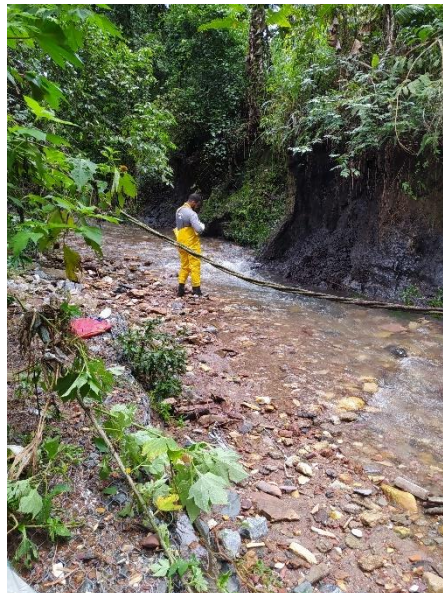
PONTO 3**PERÍODO CHUVOSOS**

O ponto 3 apresentou nesse dia coloração da água em virtude do período chuvoso, mas o fundo era totalmente perceptível. Chamou atenção os resíduos acumulados em trecho embarreirado com galhos e troco de árvore localizados à jusante do ponto de coleta.

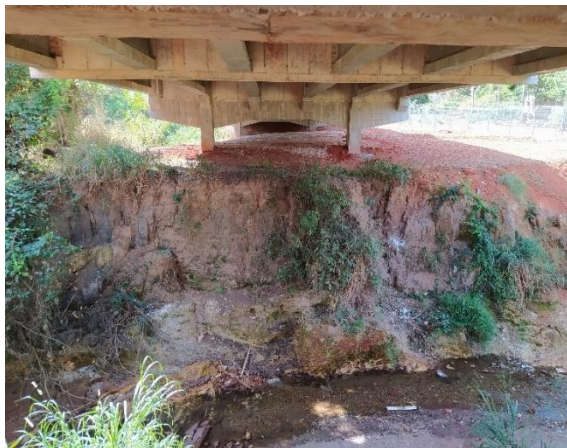
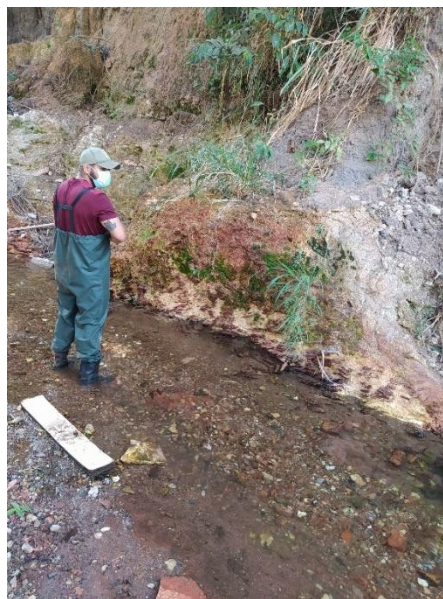
PONTO 4**PERÍODO SECO**

O ponto 4 fica sob a nova ponte que liga a Gleba 02 a Gleba 03. O acesso é fácil, e os taludes do córrego nesse trecho apresentaram sinais de erosão. Devido ao período ainda ser o de pandemia da COVID 19, tomou-se cuidado com uso da máscara.

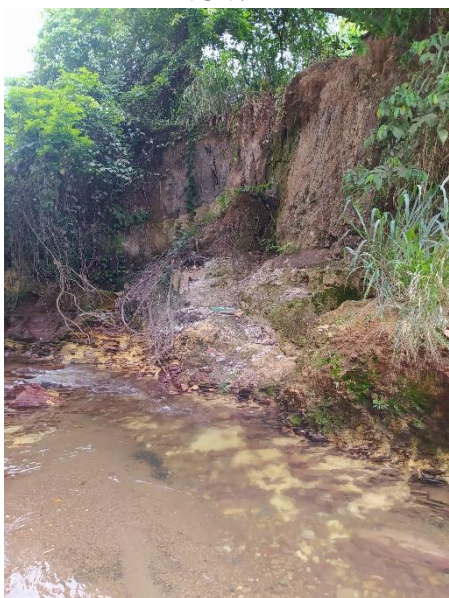
PONTO 4
PERÍODO CHUVOSOS

O ponto 4 apresentou nesse dia coloração da água em virtude do período chuvoso, mas o fundo era totalmente perceptível.

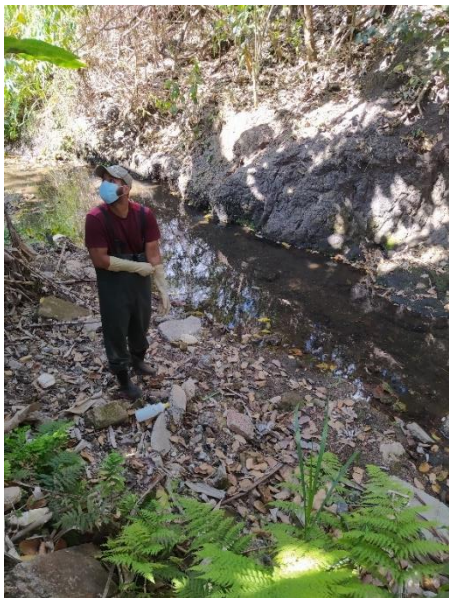
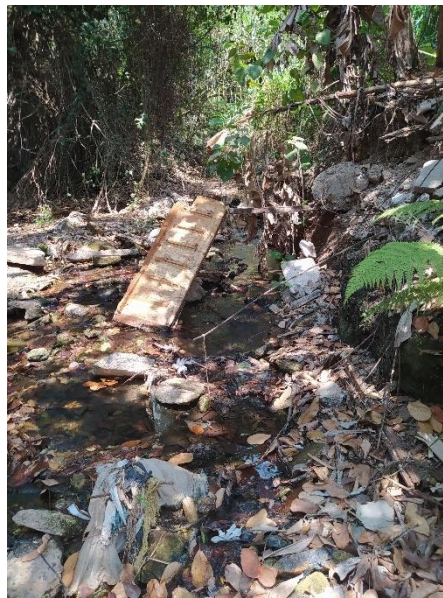
PONTO 5**PERÍODO SECO**

O ponto 5 foi considerado de acesso moderado, e foi verificado diversos resíduos domésticos e até parte de carros como banco traseiro identificado na imagem. Nesse ponto foram vistas fezes, provavelmente dos animais domésticos da região. O trecho é um afluente do córrego Samambaia.

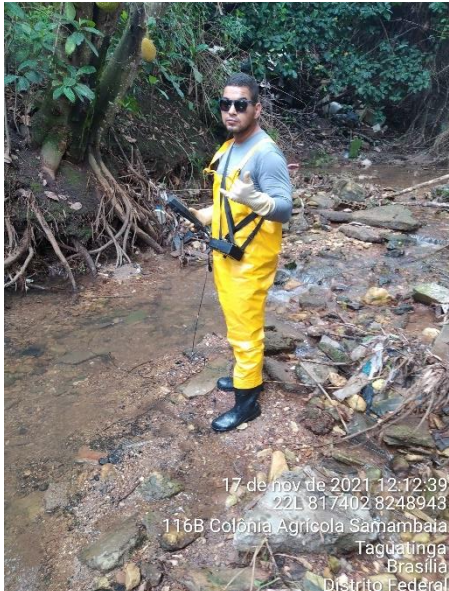
PONTO 5**PERÍODO CHUVOSOS**

No período chuvoso a água apresentou coloração turva, mas o fundo era totalmente perceptível. Foi resgato um peixe que estava enganchado em saco do mesmo material de embalar laranjas, depois foi solto em ponto à jusante.

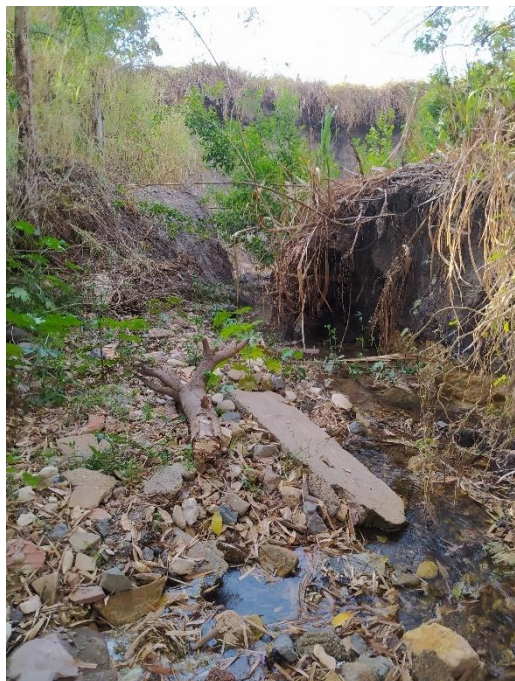
PONTO 6**PERÍODO SECO**

Nesse local havia manilhas soltas provavelmente utilizadas para drenagem pluvial, podendo ser de alguma obra inacabada, ou de rompimento de parte da infraestrutura. Local de acesso moderado, sendo necessário combinar a visita com o proprietário da chácara, onde também funciona um clube de motociclistas.

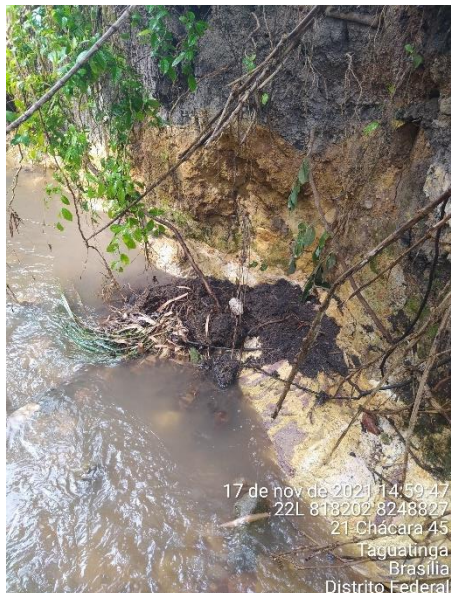
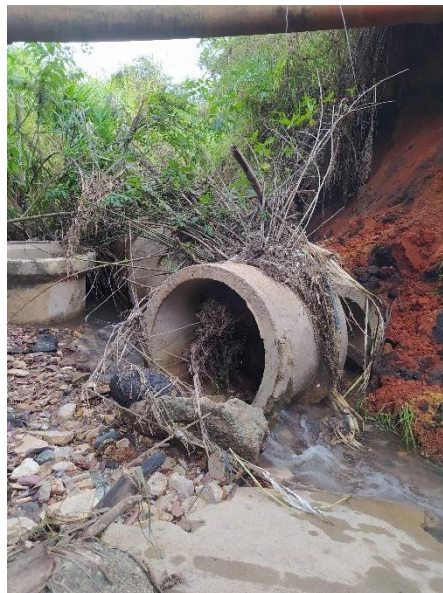
PONTO 6
PERÍODO CHUVOSOS

Água com coloração em virtude do período chuvoso, mas o fundo ainda era perceptível.
Sinais de desbarrancamento dos taludes.

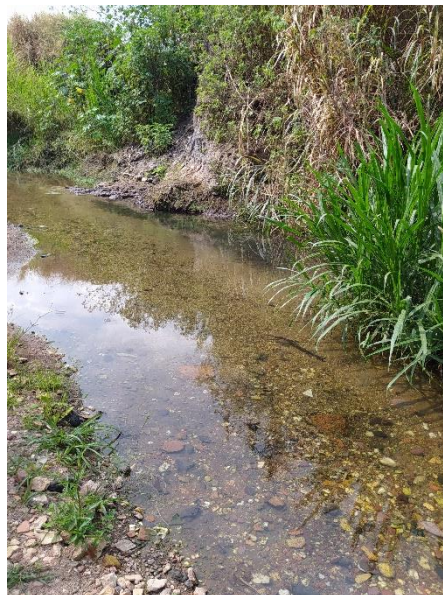
PONTO 7**PERÍODO SECO**

Ponto 7 é um local de acesso moderado através da chácara de produção de abacaxi e outras frutas. Pouca vegetação nativa cobrindo os taludes do córrego, e segundo o morador que acompanhou as coletas, o nível d'água no trecho sobe quase 3 metros em eventos chuvosos de grande intensidade.

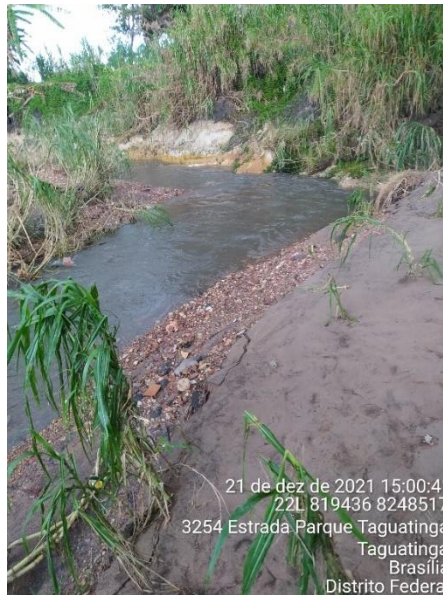
PONTO 7
PERÍODO CHUVOSO

No período chuvoso a água apresentou coloração turva, mas o fundo era totalmente perceptível. Foi verificado processos erosivos nos taludes do curso d'água.
