**COMPORTAMENTO AO DESGASTE EROSIVO DE UM AÇO INOXIDÁVEL  
UTILIZADO EM HÉLICE DE MOTO AQUÁTICA**

**DISSERTAÇÃO DE MESTRADO EM INTEGRIDADE DE MATERIAIS DA  
ENGENHARIA**

**PUBLICAÇÃO: FGA.DM – 024A/2015  
BRASÍLIA/DF: SETEMBRO/2015**

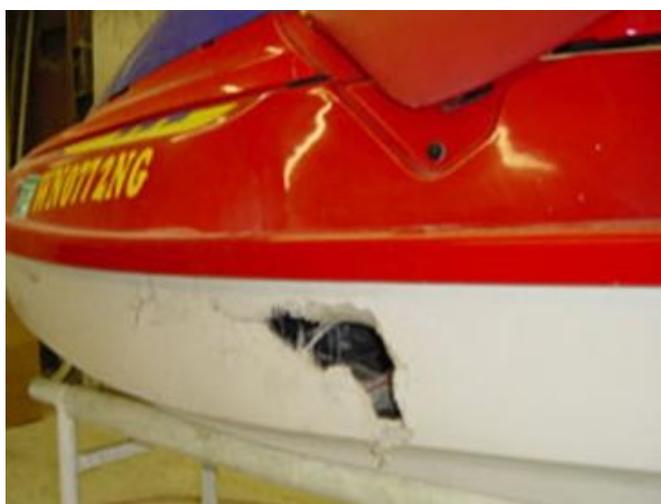
**Figura 2.2** – Casco de um PWC em GRP Quebrado (HEMMEL, 2010).

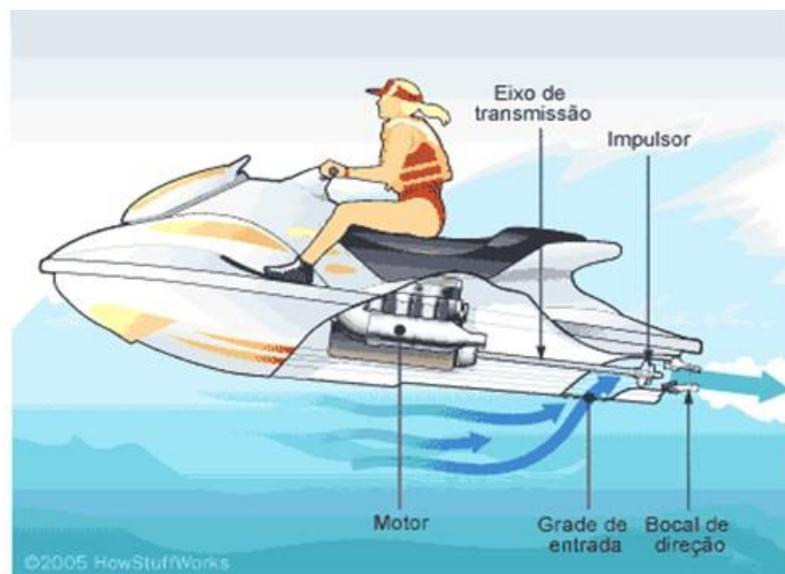
**Figura 2.3** – Mecanismo de Propulsão de uma Moto Aquática (adaptado de WILSON, 2005).

As motos aquáticas possuem um motor movido a combustão e um sistema de propulsão movido por uma bomba a jato de água, um eixo é acoplado direto do motor a uma hélice que se encontra dentro da bomba a jato de água localizada na parte traseira baixa da moto aquática, a figura 2.3 ilustra como isso ocorre, desde modo o fluxo de água gerado pela bomba é responsável pelo deslocamento da moto aquática sobre a água (BRP, 2014).

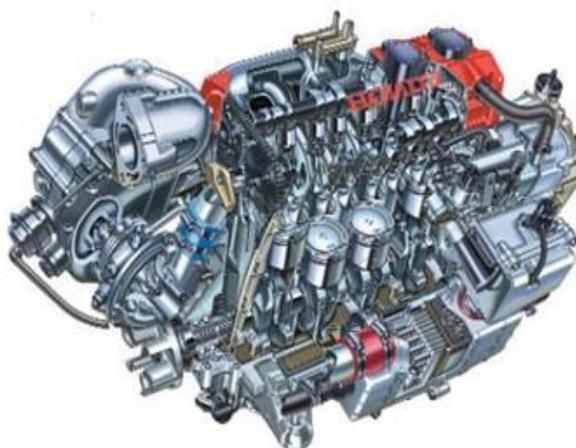
**Figura 2.4** – Motor de um PWC 4 tempos - Produzido Conforme Determinações Ambientais (PWIA, 2006).

fabricantes de motores de popa marítimos, que, somente na década passada; passaram a realizar mudanças em seus projetos de motores, atualmente maior parte dos PWC são compostos de sistemas sofisticados como: injeção direta, limitadores de velocidade, melhorias de conforto, acessórios com sistemas de localização como GPS (*Global Positioning System*) e motores 4 tempos representados na figura 2.4, que começaram a ser implantados em 2003 e sempre estão a ganhar melhorias a cada ano. Além disso as motos aquáticas atuais ainda possuem sistemas de escape modernos com catalisadores de 2 estágios, casco isolado e uma criteriosa seleção de materiais que juntos reduzem em até 70% os ruídos gerados em comparação com os modelos desenvolvidos em 1990 (PWIA, 2006).

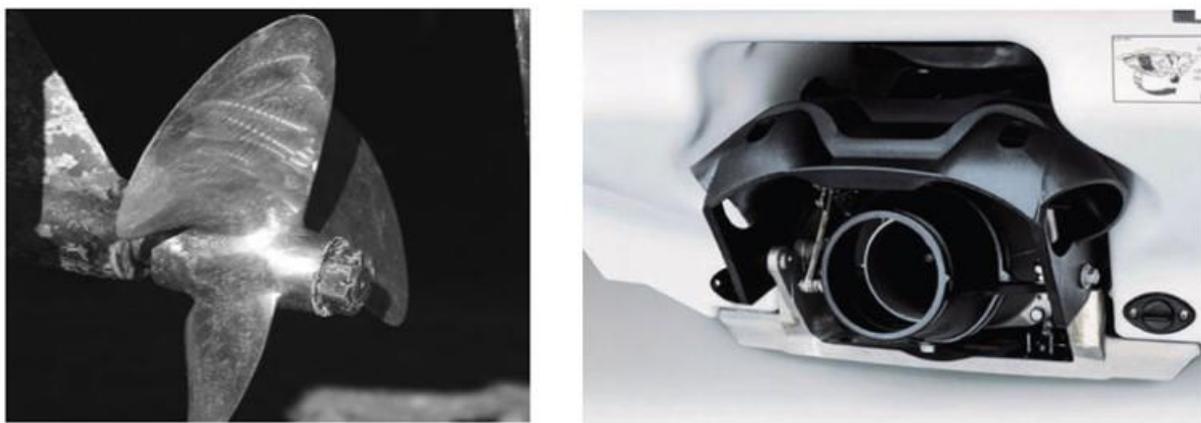
**Figura 2.5** – Evolução dos Modelos de Exposição do Hélice – a Esquerda Sistema Tradicional, a Direita Sistemas Atuais (adaptado de PWIA, 2006).

Os PWC atuais também sofreram modificações em relação a exposição de suas hélices, os modelos de décadas passadas possuíam suas hélices expostas como mostra a figura 2.5, já os modelos da nova geração possuem suas hélices no interior de uma carcaça, o jato de água criado pela hélice é direcionado para um bocal na parte baixa traseira da moto aquática quando o acelerador é acionado pelo piloto (PWIA, 2006).

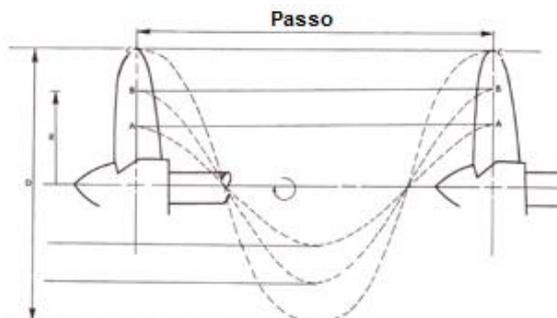
**Figura 2.6** – Definição do passo da hélice (BOAS, 2006).

- Passo da Hélice – A distância percorrida pela hélice ao longo do eixo x a cada revolução, figura 2.6 abaixo.

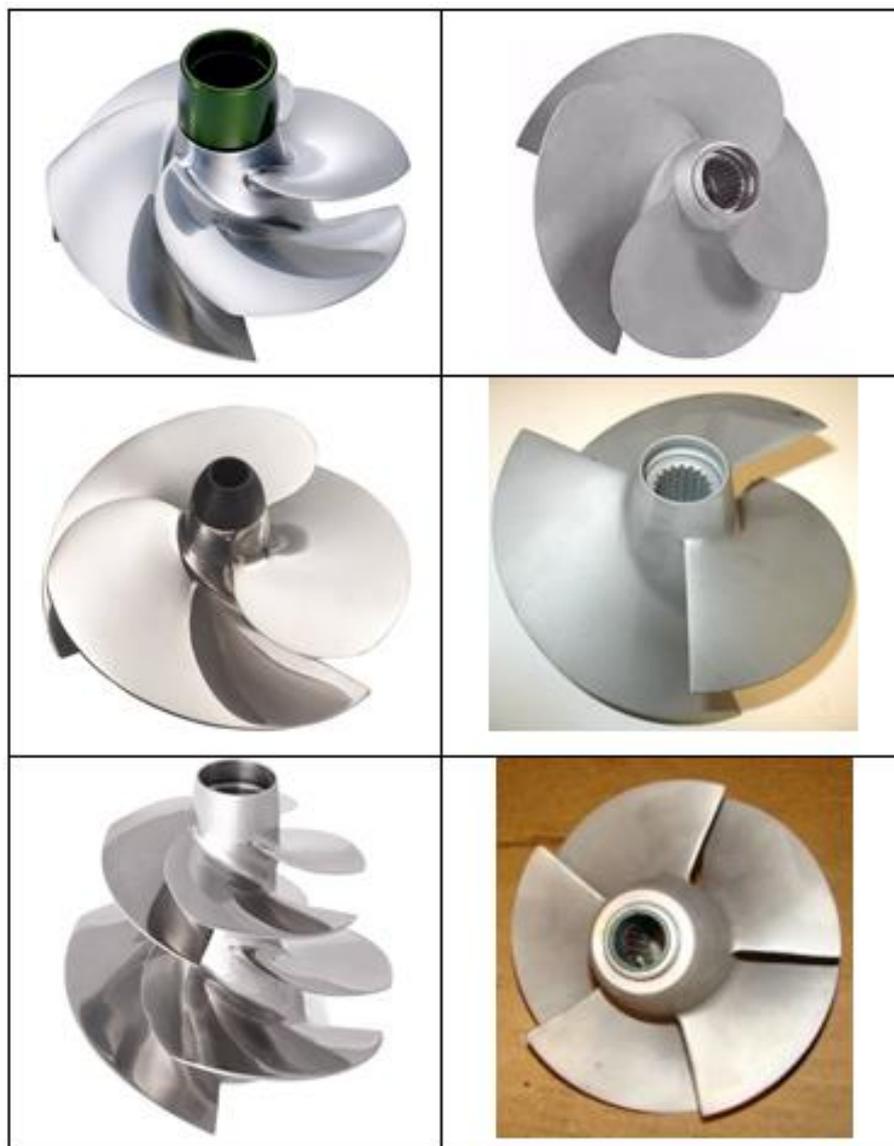
**Figura 2.7** – Modelos e tipos de hélices de motos aquáticas (GOOGLE IMAGES/IMPELLER JET SKI, 2015).

Fica claro que as hélices de motos aquáticas também devem ser bem projetadas, pois sua geometria influencia diretamente na eficiência de navegação destas motos. Na figura 2.7 são apresentados alguns tipos de hélices utilizadas em motos aquáticas.

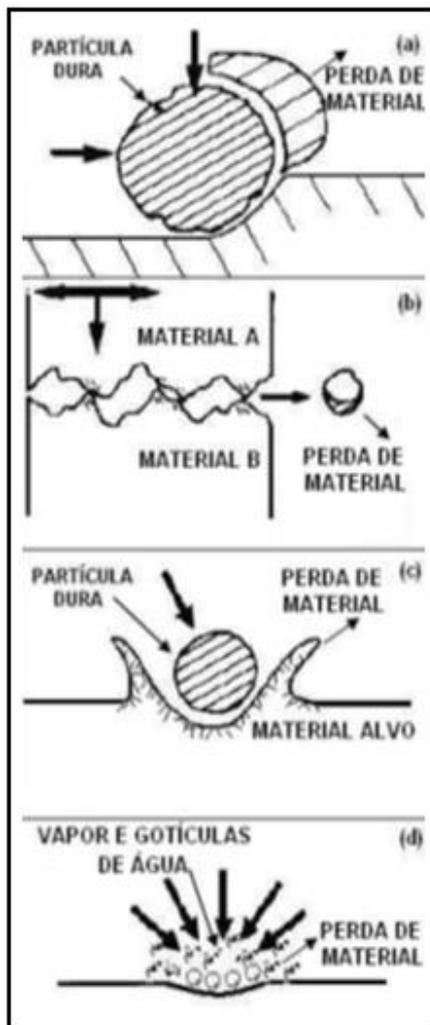
**Figura 2.8** - Tipos de Desgaste: (a) Abrasivo; (b) Adesivo; (c) Erosivo e (d) Cavitação (MARQUES, 2006).

De acordo com Marques (2006), existem quatro tipos básicos de desgaste, sendo eles: a adesão, abrasão, erosão e a reação triboquímica (uma mistura de corrosão e desgaste), ele ainda faz referência a outras formas de desgastes como a fadiga de contato, cavitação e o *“fretting”* e *“scuffing”*, que também são vistos como mecanismos de degradação de superfícies. Os mecanismos de desgaste podem ser vistos mais detalhados na figura 2.8 adiante, o desgaste erosivo será detalhado para fins de revisão de literatura desta pesquisa.

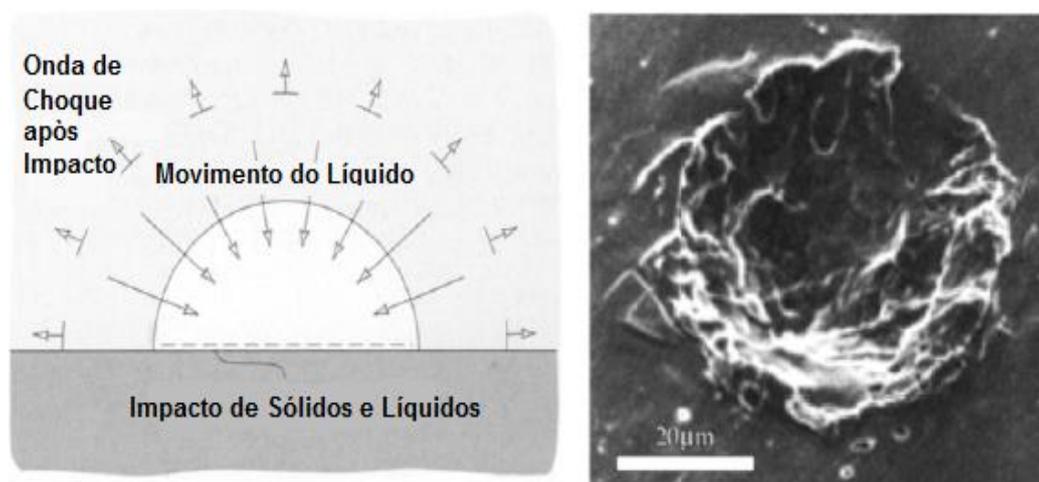
**Figura 2.9** – Mecanismo de Degaste por Cavitação: a) mecanismo do colapso de bolhas e b) evidência do dano superficial causado por cavitação em um material metálico (irídio) (STACHOWIAK e BATCHELOR, 2005).

Outra forma de desgaste é a cavitação, esta é caracterizada por danos causados em equipamentos como hélices, pás de turbinas, tubulações e alguns tipos de válvulas, levando estes a uma série furos e buracos na superfície exposta a cavitação, este mecanismo de desgaste está descrito na figura 2.9 abaixo, ele ocorre devido ao colapso de microbolhas na superfície sólida em contato com um fluido, devido a variação de pressão as bolhas são formadas quando o fluxo de líquido entra em uma geometria divergente saindo de um diâmetro menor para um diâmetro maior gerando assim uma baixa pressão e se eclodem em regiões de alta pressão, o método ideal de prevenir a cavitação é evitar pressões negativas próximo as superfícies, mas na prática isso é praticamente impossível (STACHOWIAK e BATCHELOR, 2005).

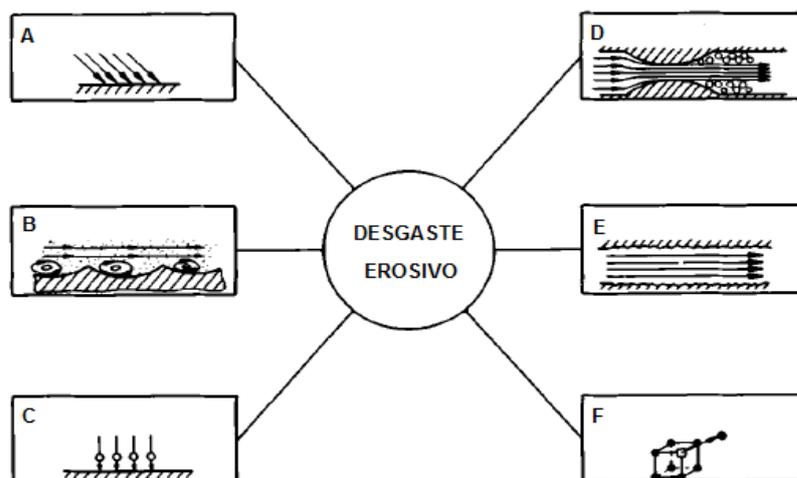
**Figura 2.10** – Classificação dos Modos de Desgaste Erosivo. A) Erosão através de partículas sólidas em meio gasoso; B) Erosão através de partículas sólidas em meio de líquidos C) Erosão causada pela ação de gotas de líquidos D) Cavitação-Erosão; E) Erosão-Corrosão; F) Erosão com processo Térmico (adaptado de ZUM GHAR, 1987).

Segundo Zum Ghar (1987), o desgaste por erosão é caracterizado pelos modos de desgaste descritos na figura 2.10 abaixo.

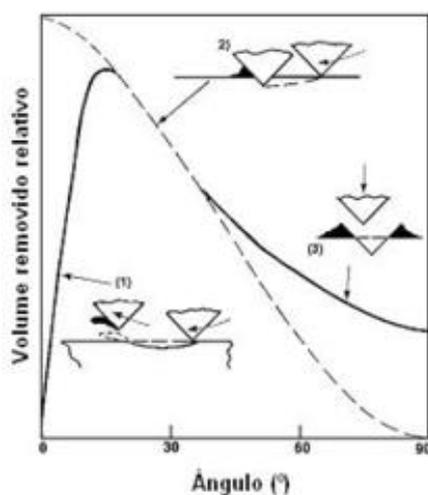
**Figura 2.11** – Resultados Experimentais para a Erosão de um Material Dúctil (FINNIE, 1995).

Materiais de natureza dúctil como os metais, tendem a sofrer um desgaste por deformação plástica, em que o material é removido pela ação de corte ou de deslocamento da partícula de erosão, como pode ser visto na figura 2.11 adiante. Em contrapartida para os materiais frágeis como os cerâmicos que são mais sensíveis a trincas e microfissuras, o desgaste ocorre através de trincas que se interligam devido aos choques da partícula erodente com a superfície erodida como mostra a figura 2.12 adiante (FINNIE, 1960).

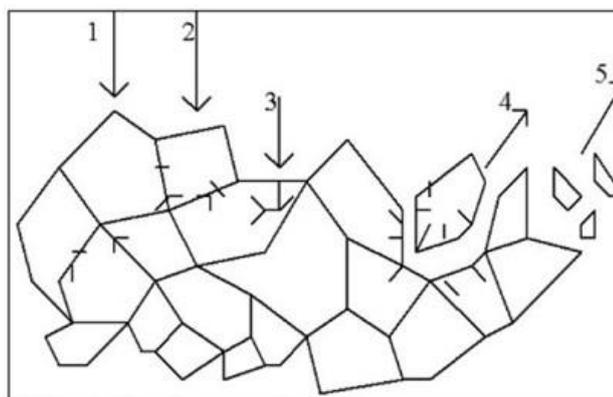
**Figura 2.12** – Mecanismo de Desgaste. 1 – Fadiga de fase Intergranular; 2 – Microtrinca no Contorno de grão; 3 – Indução de Microtrincas no grão; 4 – Desprendimento do grão; 5 – Desprendimento de Fragmentos do Grão (MARQUES, 2006).

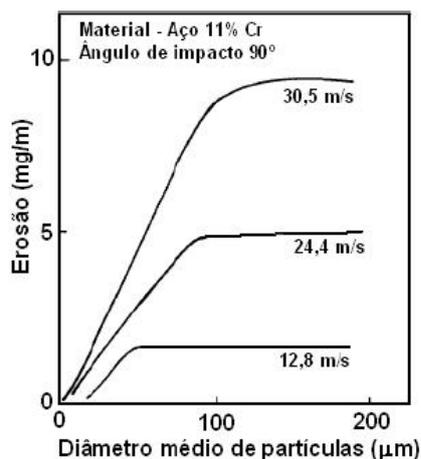
**Figura 2.13** – Variação da taxa de erosão com o tamanho da partícula em um aço utilizando um ângulo normal de impacto com diferentes velocidades de ataque (MARQUES, 2006).

Dentre as propriedades das partículas erodentes é visto que seu tamanho pode influenciar a taxa de desgaste, as partículas que estão compreendidas entre 5 e 500  $\mu\text{m}$  de diâmetro são as principais responsáveis pelos problemas de erosão (STACHOWIAK e BATCHELOR, 2005). Porém Kossel (1992) verificou que o tamanho das partículas erodentes tem pouco ou nenhum efeito sobre a taxa de erosão de materiais dúcteis, desde que o tamanho da partícula seja superior a 100  $\mu\text{m}$  conforme figura 2.13 mostra, entretanto a taxa de erosão diminui com a diminuição do tamanho da partícula; quando ela está abaixo de 100  $\mu\text{m}$ .

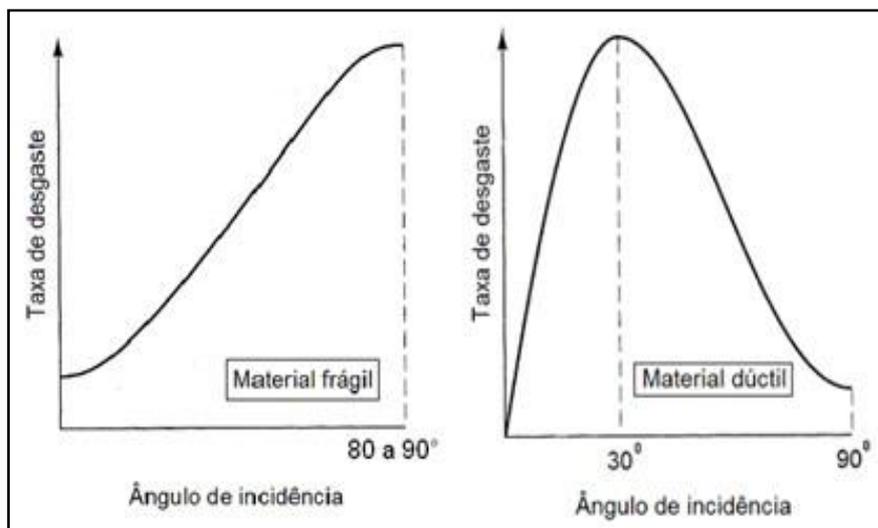
**Figura 2.14** – Representação esquemática do efeito do ângulo de impacto sobre as taxas de desgaste de materiais dúctil e frágeis (STACHOWIAK e BATCHELOR, 2005).

O ângulo de incidência da partícula erodente é mais um fator que pode variar a taxa de erosão dos materiais, a figura 2.14 mostra que, para materiais com superfícies mais dúcteis; têm-se um desgaste mais acentuado próximo de 20° a 30°, já para superfícies mais frágeis o desgaste maior ocorre para ângulos de 90° (HUTCHINGS, 1992 e STACHOWIAK e BATCHELOR, 2005).

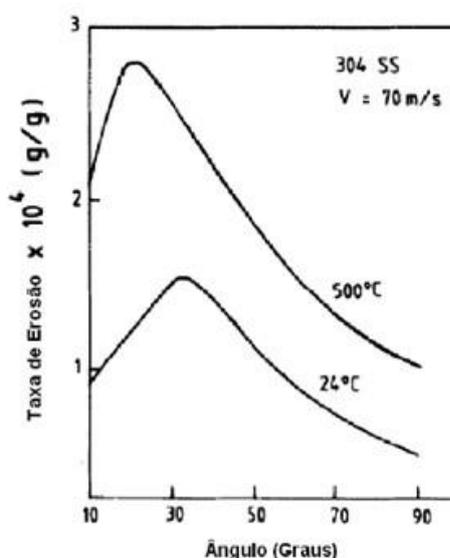
**Figura 2.15** – Erosão por partícula sólida de um aço Inox 304 a uma velocidade de 70 m/s em função do ângulo para temperaturas de 24 e 500 C° (SUNDARARAJAN e ROY, 1997).

Já para Sundararajan e Roy (1997), a taxa de erosão para materiais que não sofrem corrosão é baixa devido a influência da temperatura tanto no erodente como na superfície erodida ser relativamente pouca, a figura 2.15 mostra como isso pode ocorrer para um aço inoxidável 304 em determinadas condições de desgaste.

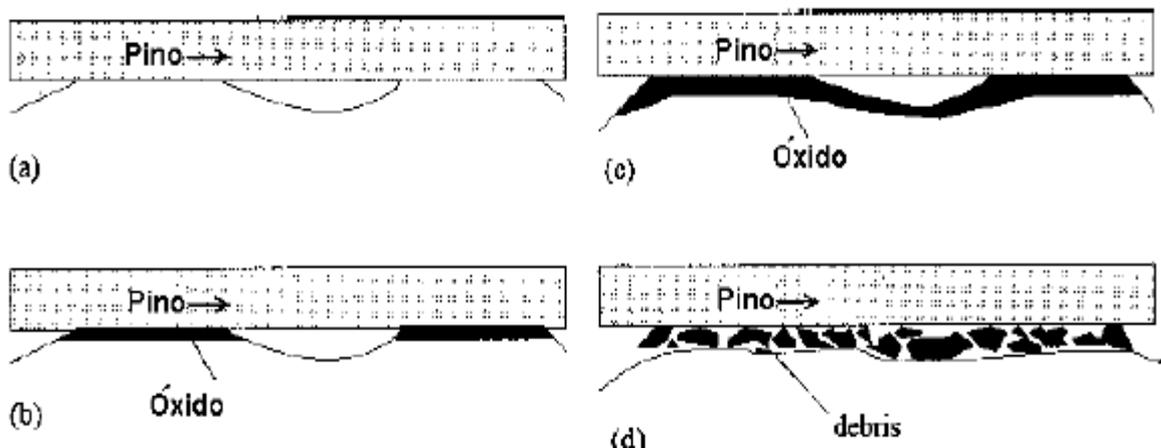
**Figura 2.16** – Mecanismo de Formação de Desgaste Oxidativo (a) Formação do Patamar de óxido; (b) Crescimento do Patamar; (c) Expansão dos Óxidos; (d) Quebra dos Óxidos Formação de Partículas (MATAMOROS, 2004).

Uma teoria de mecanismo de desgaste oxidativo, em aços com baixo teor de carbono e ferros fundidos, citada por Quinn, 1984 e Matamoros, 2004 afirma que, quando dois corpos estão em contato a uma determinada velocidade sem lubrificação e submetidos a uma certa carga, no estágio inicial, estes corpos sofreram um desgaste alto, e logo entraram em regime de conformidade, com o aumento da área de contato a temperatura tende a aumentar, a um certo instante o acréscimo de temperatura facilitará a formação de óxidos, com o aumento do atrito, estas camadas de óxidos tendem a aumentar até certo ponto quando se tornam frágeis e se rompem formando os “*debris*”, posteriormente as camadas limpas da superfície de desgaste iniciam este ciclo novamente, a figura 2.16 ilustra como isso ocorre (QUINN, 1984, *apud* MATAMOROS, 2004).

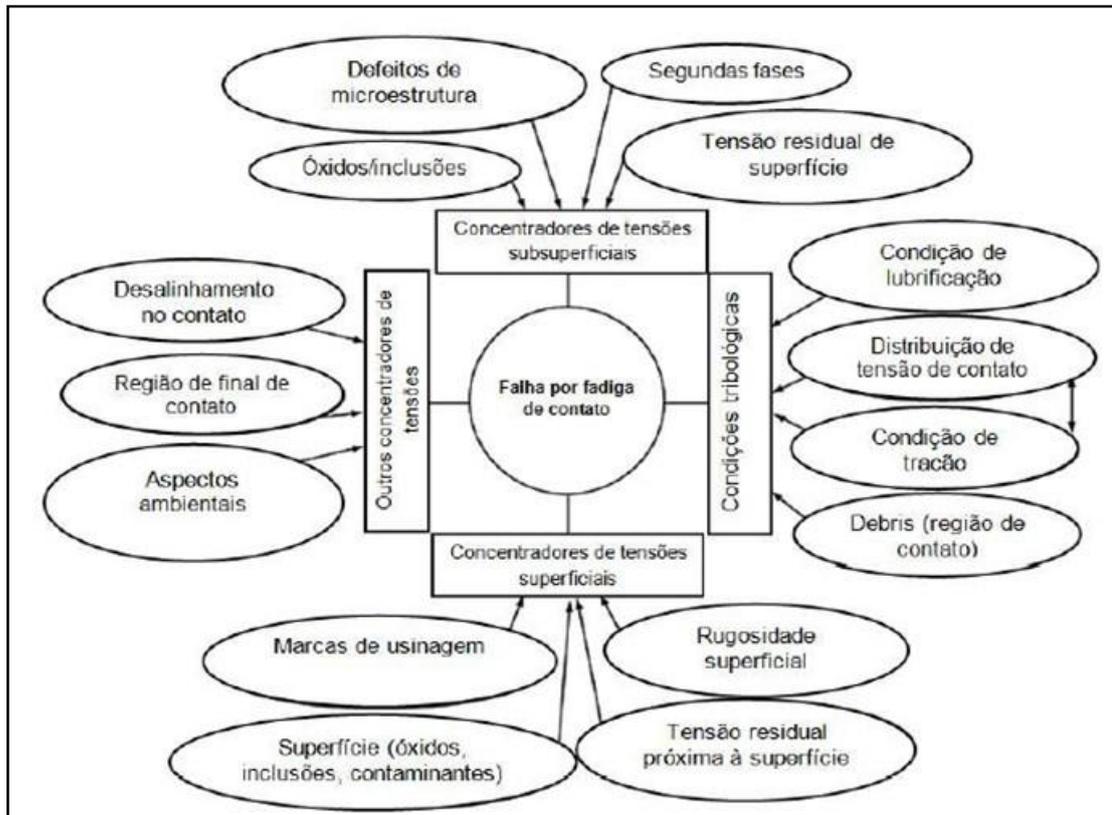
**Figura 2.17** – Fatores que afetam a vida em fadiga de um componente (SANTOS, 2012).

A figura 2.17 ilustra vários fatores que estão relacionados com a falha de fadiga por contato, Santos ainda ressalta que ao se estudar estes fatores separadamente se faz necessário ter um programa de estudo onde se mantém controlado ou constantes os demais.

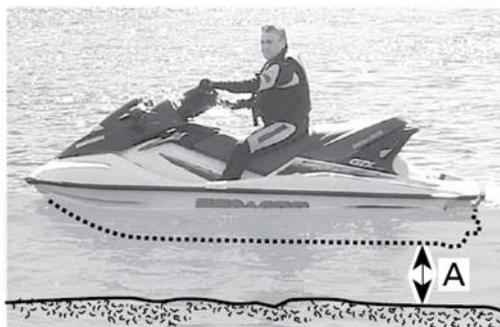
**Figura 2.18** – Rasura mínima em que um dos modelos de moto aquática deve trafegar, A = 90 cm (BRP, 2014).

De acordo com o manual BRP (2014), o uso dos PWC em águas com profundidade menor que 90 cm figura 2.18 deve ser evitada, deste modo previne-se que uma grande quantidade de areia e outros detritos sejam captados pelo sistema

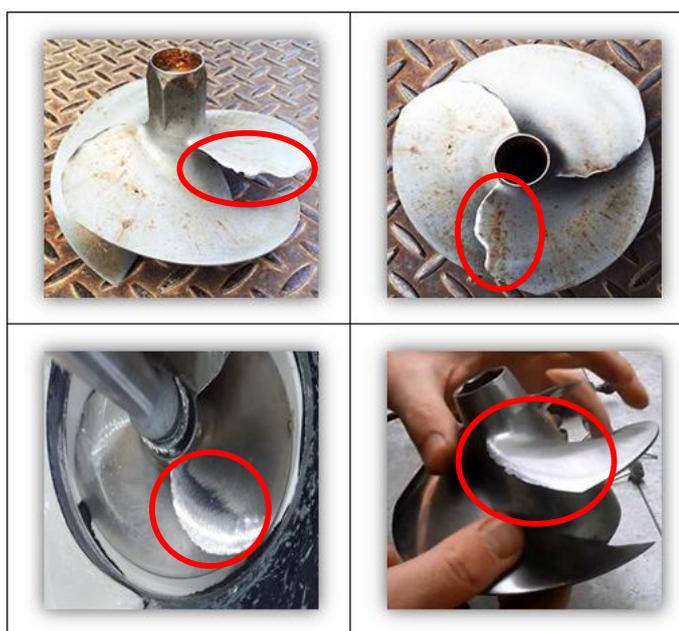
**Figura 2.19** – Hélices desgastadas por erosão e corrosão (GOOGLE IMAGES/ WEAR IN IMPELLER OF JET SKI, 2015).

Adiante, a figura 2.19 apresenta algumas hélices de motos aquáticas danificadas por desgaste erosivo e corrosivo, na imagem é possível observar que a ação das partículas abrasivas juntamente com a corrosão deixa as pás da hélice finas e quebradiças, gerando uma perda de material, e assim, comprometendo o desempenho da bomba de hidrojato.

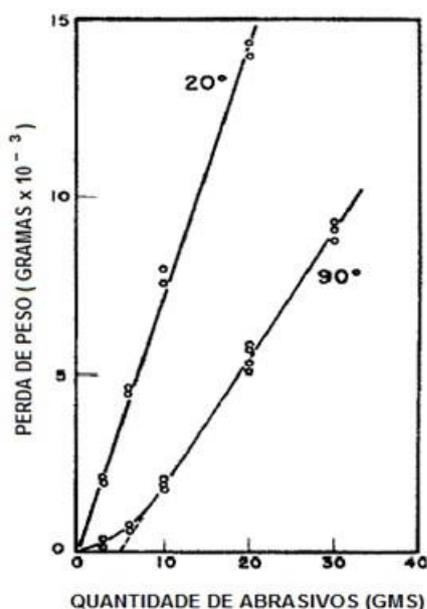
**Figura 2.20** – Variação da Perda de Peso com a Quantidade de Abrasivos aço SAE 1020, com abrasivos de carbeto de silício malha 60, e velocidade de 76 m/s (FINNIE, 1960).

Conforme Marques (2006) e Finnie (1960) afirmam, a quantidade de partículas abrasivas afeta diretamente a taxa de erosão como pode ser visto na figura 2.20 abaixo.

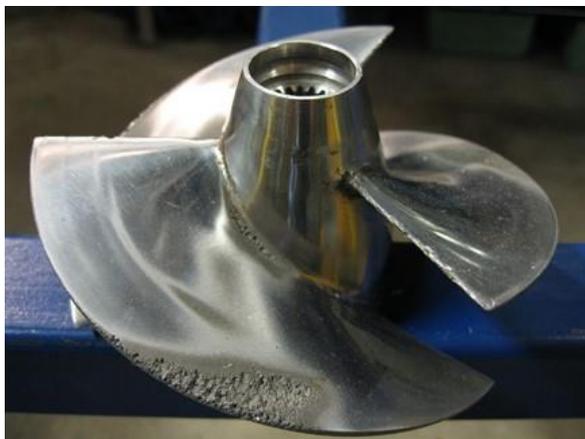
**Figura 2.21** – Hélice de uma moto aquática danificada por cavitação (disponível em Boattest.com, 2009).

Devido ao sistema de propulsão de uma moto aquática operar em alta velocidade em contato com líquido (água), nota-se também que além do desgaste erosivo provocado por partículas sólidas em meio líquido o processo de cavitação também contribui com perda de material do hélice, danificando com frequência suas pás conforme a figura 2.21 pode mostrar.

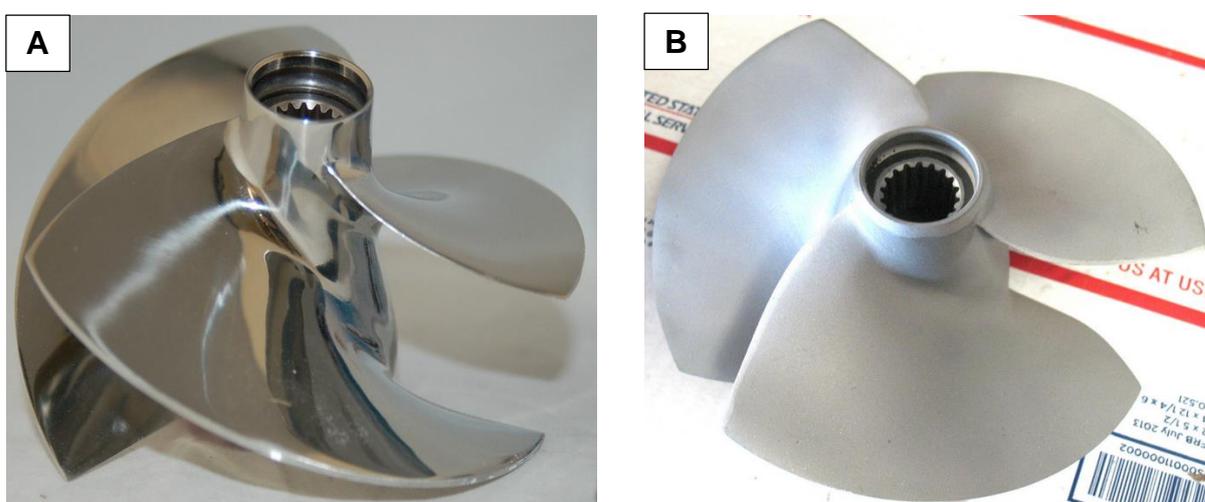
**Figura 3.1** – Hélice de uma moto aquática marca Sea Doo, modelo GSX, ano 1997, a) polida e b) jateada.

As análises de desgaste foram realizadas com o material de uma hélice usada de um Jet Ski marca Sea Doo, modelo GSX, ano 1997, mostrado na figura 3.1. Neste modelo de Jet Ski a hélice tem aproximadamente 155 mm de diâmetro e gira em uma velocidade máxima de 7000 rpm.

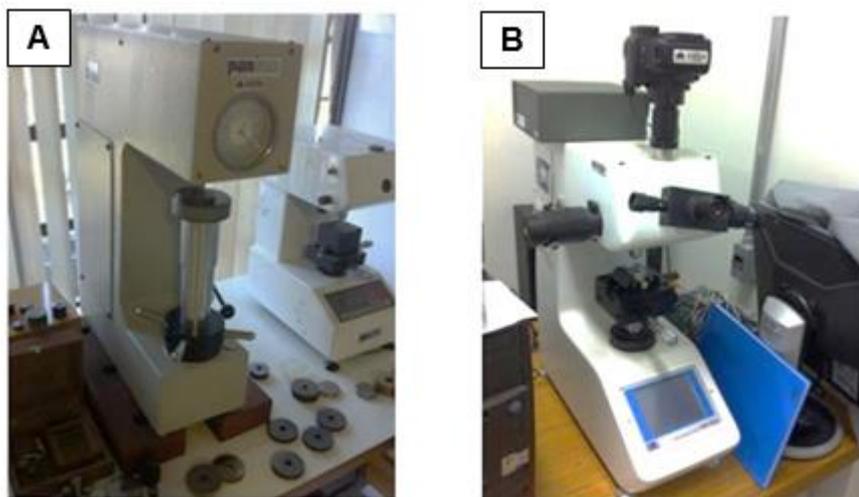
**Figura 3.2** – a) Durômetro e b) Micro-Durômetro.

A dureza do material da hélice foi determinada por meio de medidas de dureza Rokwell C com carga de 150 kgf (durômetro Zwick/Roell modelo ZHU250) e medidas de microdureza Vickers com carga de 1 kgf (microdurômetro marca Fisher modelo HV 100). Pelo menos cinco medições foram realizadas com cada tipo de ensaio visando

minimizar os erros. Na figura 3.2 são mostrados os equipamentos utilizados nestes ensaios.

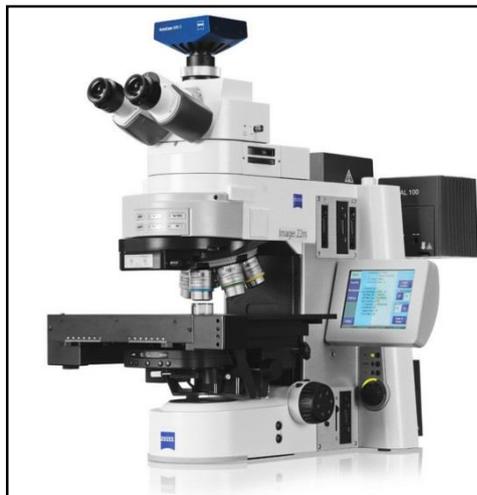
**Figura 3.3** – Microscópio Ótico Confocal Axio Imager Z2m (Zeiss).

As imagens da microestrutura foram captadas através do Microscópio Ótico Confocal Axio Imager Z2m (marca Zeiss), mostrado na figura 3.3, do Centro Regional para o Desenvolvimento Tecnológico e Inovação – Crti da Universidade Federal de Goiás – UFG.

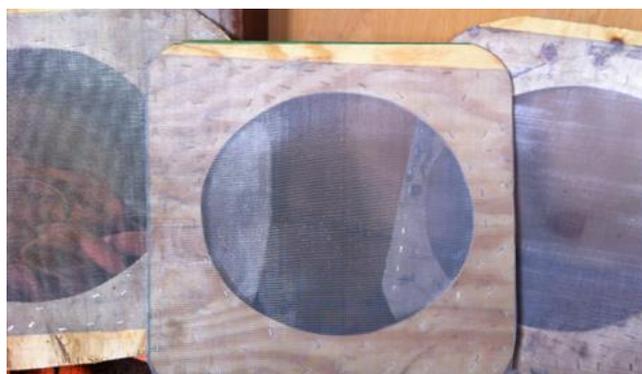
**Figura 3.4** – Peneiras utilizadas na seleção dos abrasivos do ensaio de desgaste.

A areia coletada foi peneirada manualmente, utilizando peneiras de construção civil (figura 3.4). Foram removidas pedras e partículas estranhas a areia, assim como também, areia muito fina. Foram utilizadas peneiras com abertura de malha de 1000  $\mu\text{m}$ , 600  $\mu\text{m}$  e 300  $\mu\text{m}$ , o tamanho das partículas utilizadas nos ensaios ficou entre 300 e 600  $\mu\text{m}$ , pois entre estes dois diâmetros encontra-se as partículas que estão entre as principais responsáveis por causar desgaste erosivo.

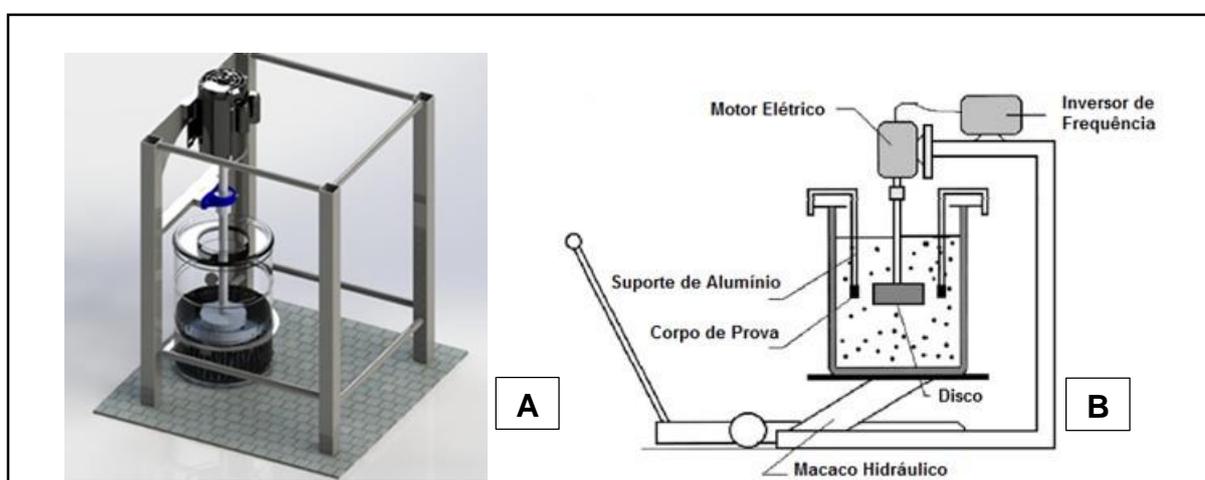
**Figura 3.5** – Representação esquemática dos equipamentos. a) Desenvolvido nesta pesquisa e b) Utilizado por Toro (TORO *et. al* 2001).

Para simular o desgaste por erosão, foi construído um equipamento semelhante ao utilizado por Toro *et al.* (2001), como é mostrado na figura 3.5.

Como diferencial, o estudo desta pesquisa foi feito com os corpos de prova em movimento, e não estáticos como no estudo de Toro, este movimento foi possível através do uso de um motor elétrico trifásico de 3440 rpm.

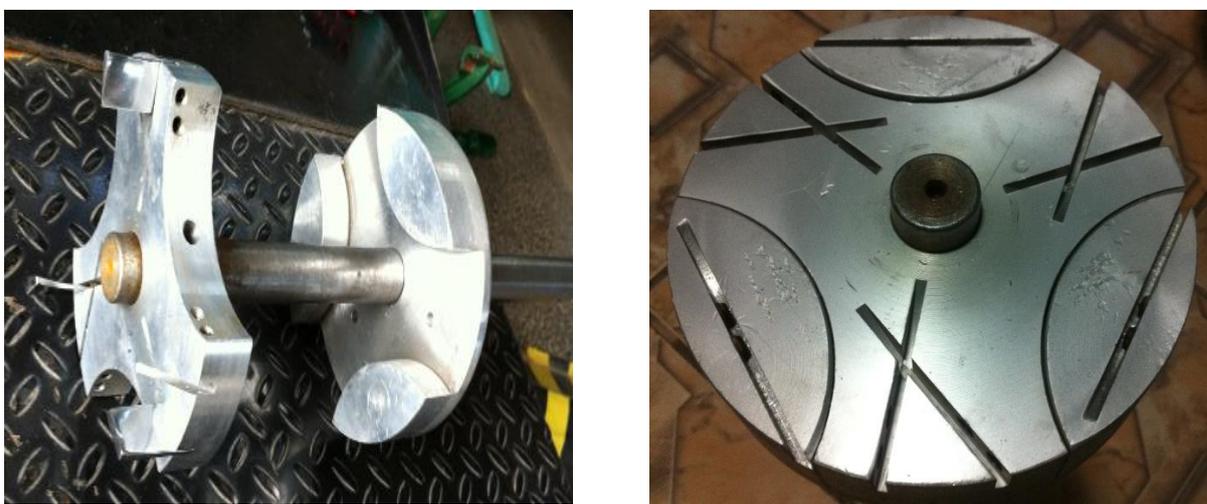
**Figura 3.6** – Disco porta amostras.

Para fixar as amostras foi construído um porta-amostras com o formato de um disco, conforme é mostrado na figura 3.6. O porta-amostras permite ensaiar 3 amostras simultaneamente. A combinação de diâmetro do disco, velocidade de rotação do motor e posição das amostras no disco sugerem uma velocidade linear tangencial de aproximadamente 32 m/s; semelhante a encontrada na periferia da hélice da moto aquática.

O disco porta-amostras possui rasgos que permitem fixar os corpos de prova em ângulos de  $90^\circ$ ,  $45^\circ$  e  $0^\circ$  em relação ao eixo de transmissão. Deste modo foi possível ensaiar o material em pelo menos 3 ângulos diferentes de incidência das partículas abrasivas.

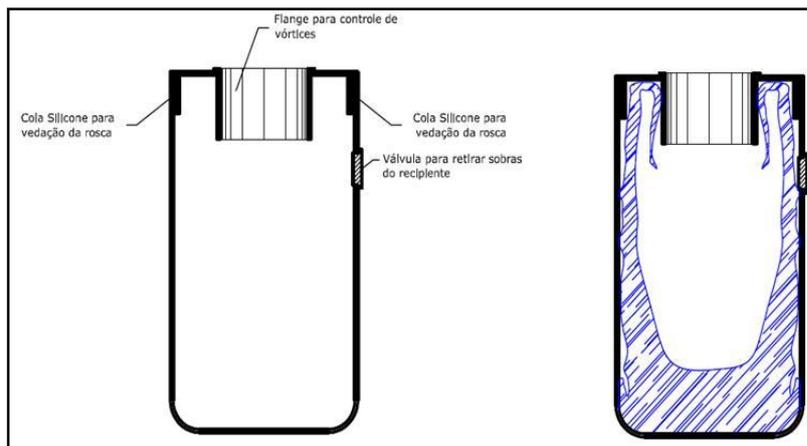
**Figura 3.7** – Recipiente responsável por comportar a água com abrasivos; e simulação do comportamento do fluido dentro dele.

Um recipiente de plástico foi utilizado para conter a mistura água e abrasivos, sendo que a boca foi adaptada para evitar a saída do líquido, mostrado esquematicamente na figura 3.7.

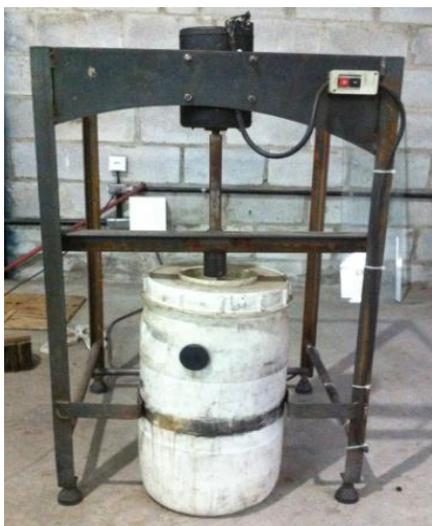
**Figura 3.8** – Máquina de desgaste construída

Na figura 3.8 abaixo, é mostrada a máquina de desgaste após sua construção, e o recipiente utilizado responsável por conter a mistura erosiva.

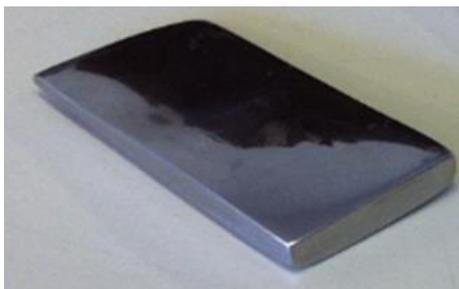
**Figura 3.9** – Amostras utilizadas nos ensaios de desgaste erosivo.

Os corpos de prova, para a realização do ensaio de desgaste foram extraídos das pás da hélice. Foram retiradas 6 amostras com aproximadamente 40 mm de comprimento, 20 mm de largura e 2,5 mm de espessura (figura 3.9).

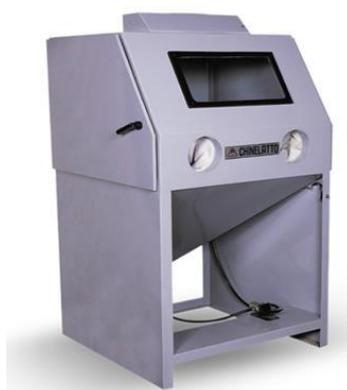
**Figura 3.10** – Máquina utilizada para o jateamento de amostras.

O jateamento superficial das amostras foi realizado com grãos de areia, com tamanhos de até 1 mm de diâmetro, e tempo de jateamento de 1 minuto, este tempo foi adotado em função dos maiores valores de dureza encontrados. O equipamento utilizado neste processo é mostrado na figura 3.10.

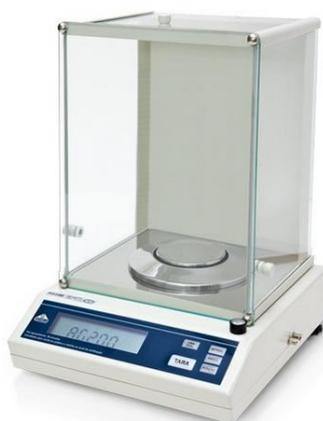
**Figura 3.11** – Balança analítica de precisão AG 200 GEHAKA.

A perda de massa dos copos de prova foi acompanhada por meio de medidas feitas numa balança analítica de precisão, representada na figura 3.11.

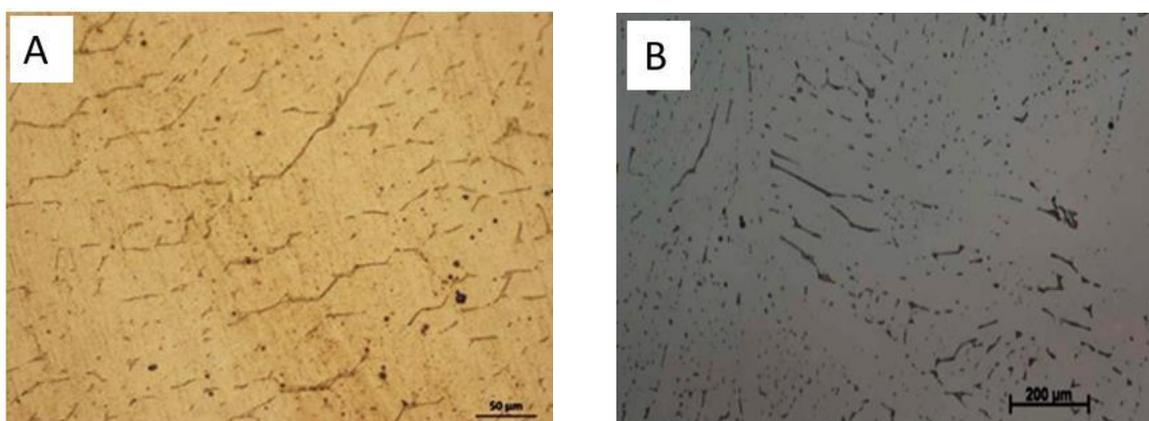
**Figura 4.1** – (A) Matriz com traços de ferrita delta no material da hélice. (B) Ferrita delta em aço 15-5PH. Vander Voort *et al.* (2004) e Houge (2014).

Na figura 4.1 (A) é mostrada a microestrutura presente no aço da hélice estudada. Depois de poucos segundos de ataque com ácido oxálico 10%, são observados traços de ferrita delta. Na micrografia (B) são apresentadas evidências de

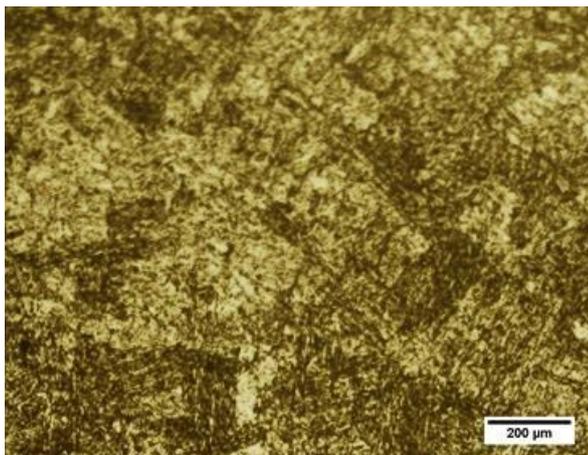
**Figura 4.2** – Matriz martensítica encontrada no aço da hélice 15-5 PH.

Com o prolongamento do tempo de ataque químico, revelou-se a estrutura da matriz, e foi constatado que a mesma é constituída totalmente de martensita, como mostrado na figura 4.2.

Nos trabalhos com aço 15-5 PH de Vander Voort *et al.* (2004) e Houge (2014) também foram encontradas matrizes martensíticas. Houge (2014) encontrou ainda, evidências de fase sigma.

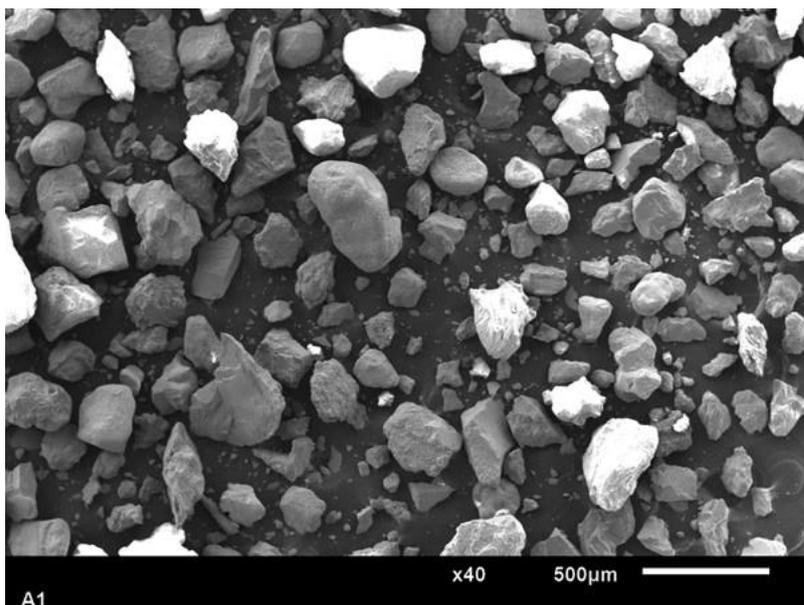
**Figura 4.3** – Geometria das partículas abrasivas usadas nos ensaios de desgaste.

Na figura 4.3 é mostrada a imagem via MEV dos grãos abrasivos usados nos ensaios de desgaste.

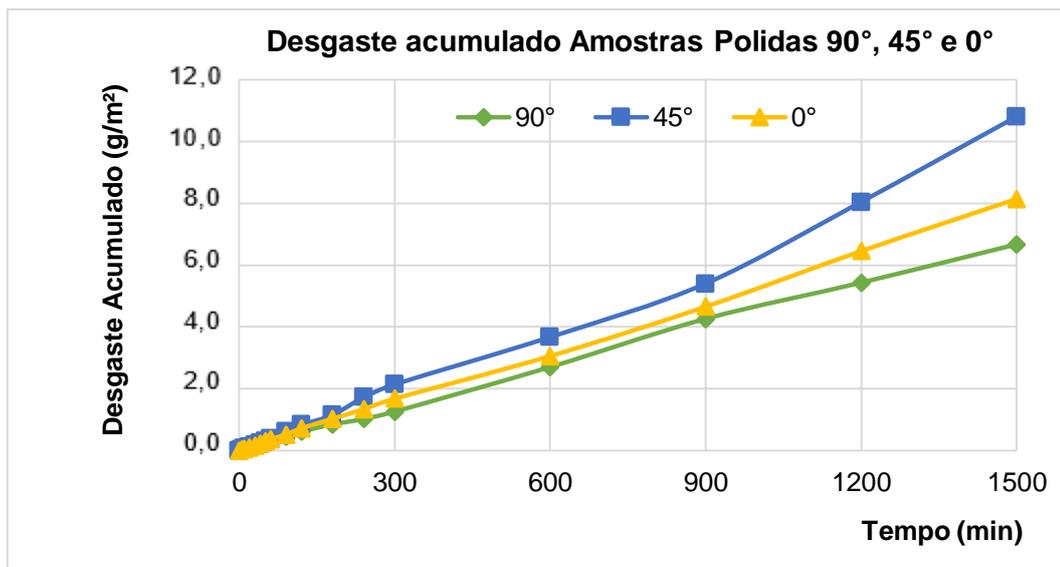
**Figura 4.4** – Desgaste acumulado de amostras polidas ensaiadas com ângulos de impacto do abrasivo de 90°, 45° e 0°.

Na figura 4.4 são apresentados os valores de desgaste acumulado em função do tempo de ensaio das amostras **POLIDAS**, ensaiadas com ângulos de incidência de 90°, 45° e 0°.

Nota-se que independentemente do ângulo de incidência dos abrasivos, o desgaste teve um crescimento constante no decorrer do tempo.

Ao comparar o desgaste acumulado nas três condições de ensaio realizadas, verifica-se que em média, as amostras ensaiadas a 45° foram as que mais se desgastaram, seguidas das amostras ensaiadas a 0° e por último as ensaiadas a 90°.

Na figura 4.4 nota-se que, no início dos ensaios, tempo de até 2 h de ensaio, o comportamento ao desgaste das amostras é praticamente igual, independentemente do ângulo de incidência utilizado nas amostras. Análises mais detalhadas, com 1 hora de ensaio e apresentadas na figura 4.6, revelam que, desde o começo as amostras ensaiadas a 45° apresentaram uma perda de massa ligeiramente superior às

Um resultado que chama a atenção quando se analisam as figuras 4.4 e 4.7 é que o desgaste das amostras ensaiadas com ângulo de  $0^\circ$  é, aproximadamente, 22% maior que o das amostras ensaiadas a  $90^\circ$ . Isto pode ser explicado em função da alta turbulência que a mistura água/areia sofre dentro do recipiente de ensaio. Assim, a incidência de partículas na superfície da amostra posicionada a  $0^\circ$  não ocorre exclusivamente nesse ângulo, podendo acontecer também, o impacto de muitas outras partículas com ângulos de incidência baixos que promoveriam uma maior retirada de material.

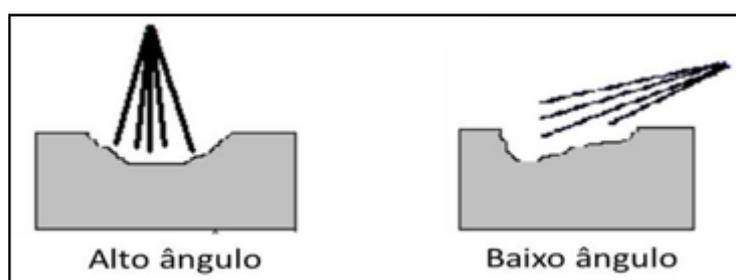
**Figura 4.5** – Efeito do ângulo de incidência no dano superficial.

O maior desgaste das amostras ensaiadas a 45° pode ser explicado utilizando o esquema da figura 4.5, apropriada para materiais dúcteis. Nesta, é visto que baixos ângulos de incidência podem provocar maior dano superficial, o que poderia promover inclusive, uma maior remoção de material, e conseqüentemente, maior desgaste.

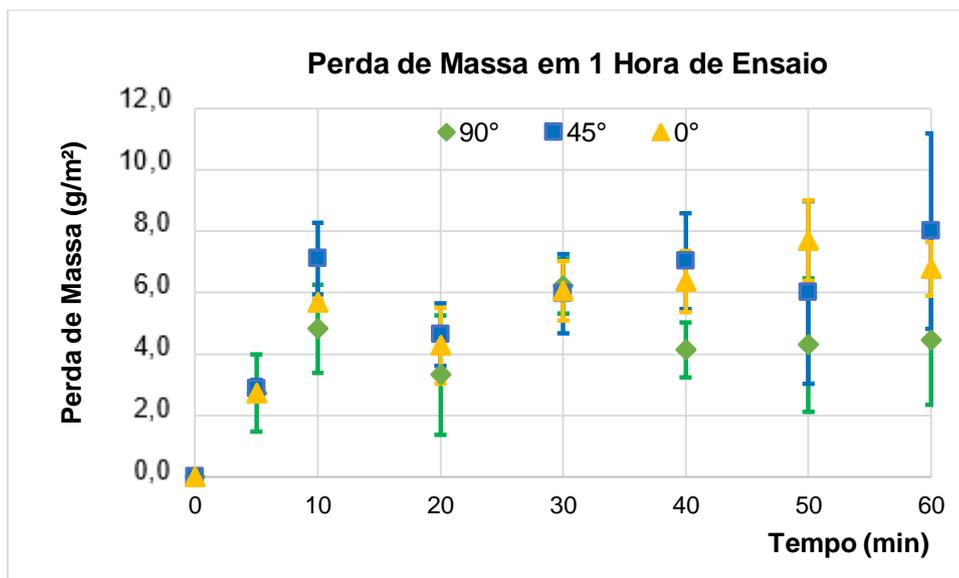
amostras ensaiadas com os outros dois ângulos. Verifica-se também, que as amostras ensaiadas a  $90^\circ$  são as que menos se desgastaram na primeira hora; e que amostras ensaiadas a  $0^\circ$  tiveram um comportamento intermediário com relação aos outros dois ângulos.

**Figura 4.6** – Perda de massa de amostras polidas após 1 hora de ensaio de desgaste erosivo a  $90^\circ$ ,  $45^\circ$  e  $0^\circ$ .

Este comportamento pode ser explicado pela influência do polimento nas superfícies das amostras, que até a primeira hora de ensaio ainda está presente em boa proporção na superfície das amostras, a partir de 2h de ensaio, este polimento já perdeu boa parte de suas características iniciais de superfície, deste modo, a perda de massa das amostras será influenciada principalmente pelo grau de incidência das partículas abrasivas.

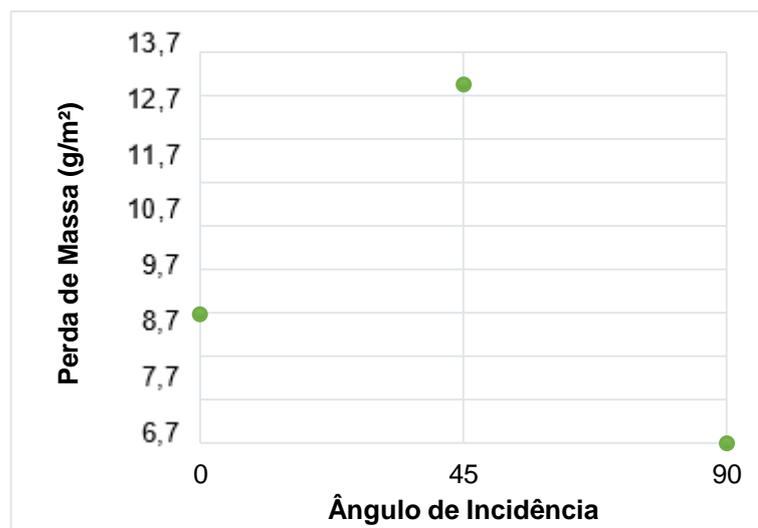
Na figura 4.7, são mostrados os resultados do desgaste total acumulado no final das 25 h de ensaios, com as amostras polidas, em função do ângulo de incidência das partículas. Os resultados mostraram que, em média, com  $45^\circ$  se obteve 62% a mais de desgaste que com  $90^\circ$ ; com  $45^\circ$  se obteve 32,5% a mais de desgaste que com  $0^\circ$ ; e que com  $0^\circ$  se obteve 22,2% a mais de desgaste que com  $90^\circ$ .

**Figura 4.7** – Desgaste total das amostras polidas em função do ângulo de incidência das partículas abrasivas.

A posição dos pontos acima segue a mesma tendência observada por Bhushan (2013) e Finnie (1995) que, estudando o desgaste de materiais dúcteis, verificaram que as maiores taxas de desgaste ocorrem quando as partículas atingem as superfícies com ângulos próximos a  $30^\circ$ , condição na qual os mecanismos de remoção de material por efeitos cortantes são predominantes, enquanto que com ângulos maiores a deformação plástica provocada pelo sulcamento da superfície promove pouca ou nenhuma retirada de material, como é mostrado na figura 4.8 abaixo.

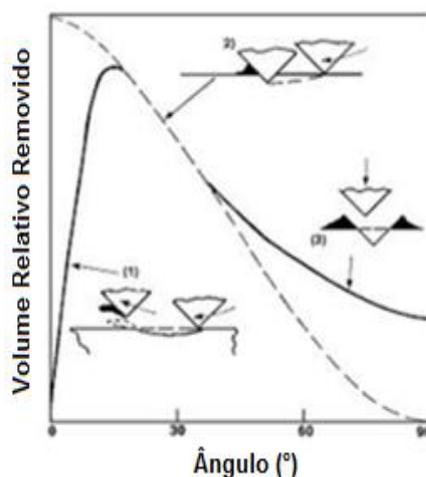
**Figura 4.8** – Desgaste erosivo em materiais dúcteis em função do ângulo de ataque das partículas (FINNIE, 1995).

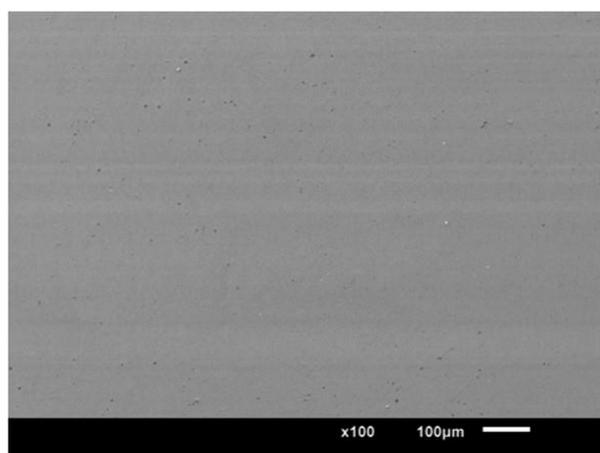
**Microscopia Eletrônica de Varredura – MEV:** Na figura 4.9 é mostrada a imagem da superfície, na condição de polida, tal como foi usada no início de todos os ensaios.

**Figura 4.9** – Superfície de uma amostra polida antes de ser usada nos ensaios de desgaste.

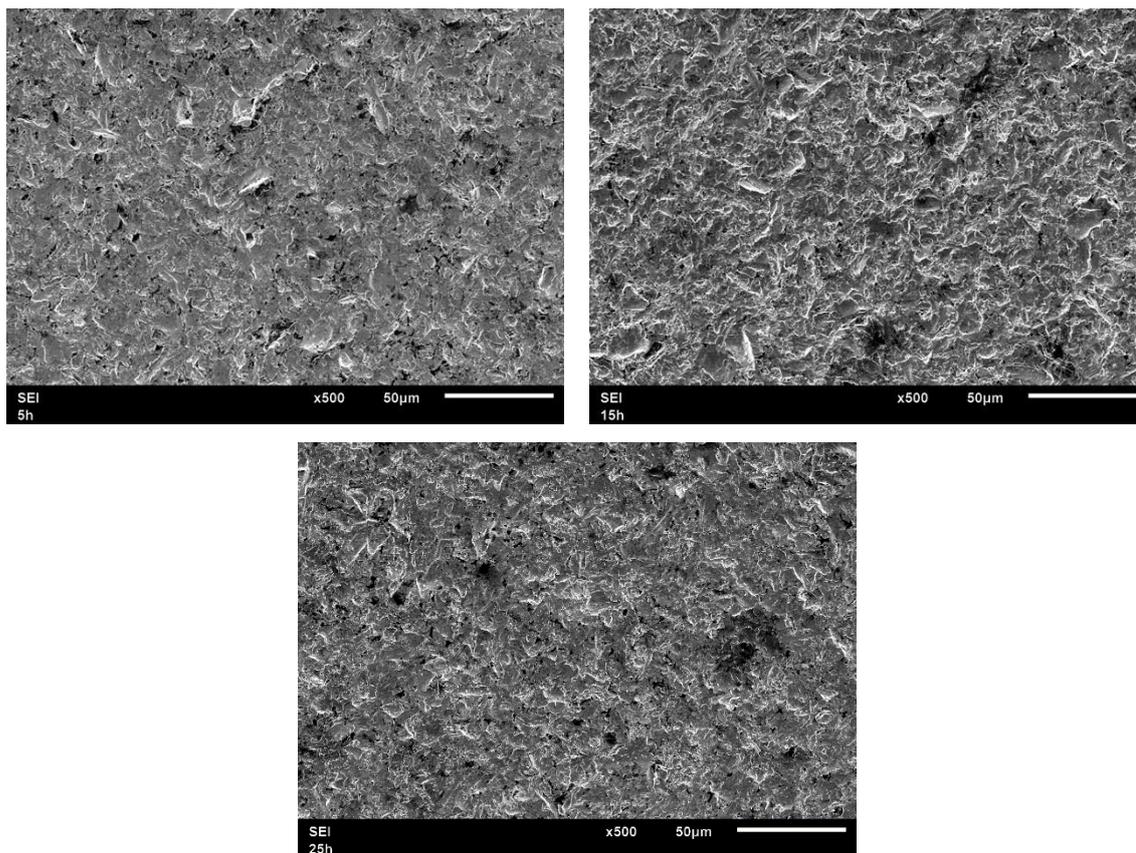
Na figura 4.10 são mostradas fotografias das superfícies de amostras ensaiadas a  $90^\circ$ , depois de 5, 15 e 25 horas de ensaio.

**Figura 4.10** – Superfícies de amostras polidas, que foram ensaiadas a 90°, após 5, 15 e 25 horas de ensaio de desgaste.

Nas fotografias da figura 4.10 são observadas várias crateras formadas pelo impacto das partículas erodentes na superfície do material. Isso mostra que as superfícies sofreram enorme dano superficial, caracterizado principalmente por grandes deformações plásticas. Adicionalmente, não são observadas evidências que insinuem a remoção de material por mecanismos cortantes.

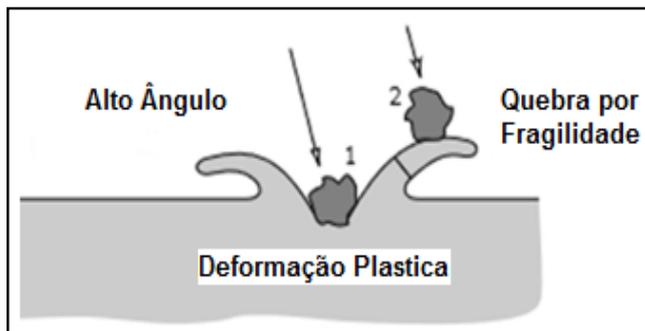
Segundo Kossel (1992), as partículas ao se chocarem contra a superfície em altos ângulos formam crateras profundas, que resultam na expulsão de material para sua periferia, se tornando mais frágeis devido ao deslocamento de material. Com impactos subsequentes estas bordas se tornam quebradiças e conseqüentemente são removidas promovendo perda de material, porém em menor quantidade quando comparado com ângulos menos acentuados. Este mecanismo de perda de massa é mostrado esquematicamente na figura 4.11 adiante.

**Figura 4.11** – Um dos possíveis mecanismos de desgaste erosivo provocado por deformação plástica. Alto ângulo de incidência de partículas erodentes (adaptado de STACHOWIAK e BATCHELOR, 2005).

Não são observadas evidências que insinuem a remoção de material por mecanismos cortantes. O mecanismo de perda de massa é igual aquele mostrado na figura 4.11.
