**COMPORTAMENTO AO DESGASTE EROSIVO DE UM AÇO INOXIDÁVEL  
UTILIZADO EM HÉLICE DE MOTO AQUÁTICA**

**DISSERTAÇÃO DE MESTRADO EM INTEGRIDADE DE MATERIAIS DA  
ENGENHARIA**

**PUBLICAÇÃO: FGA.DM – 024A/2015  
BRASÍLIA/DF: SETEMBRO/2015**

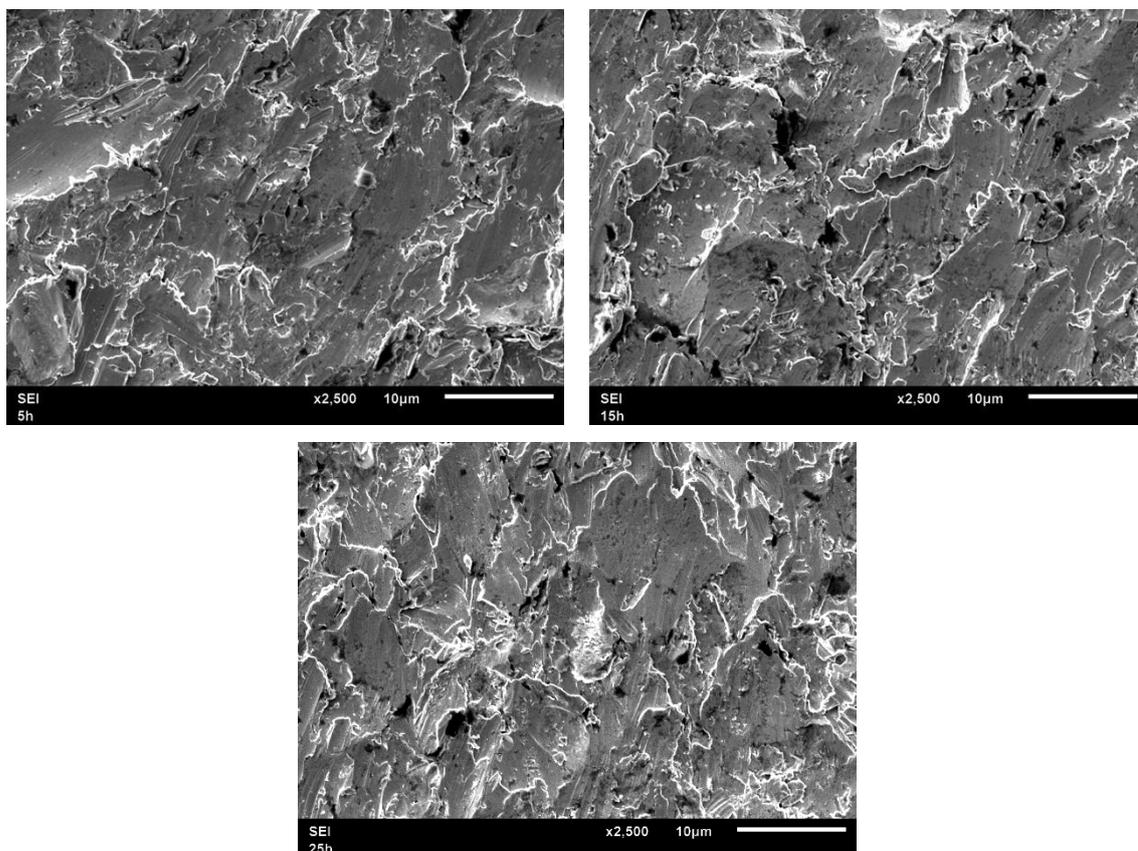
Na figura 4.12 são mostradas as superfícies desgastadas de amostras polidas que foram ensaiadas com ângulo de incidência de  $45^\circ$ , depois de 5, 15 e 25 horas de ensaio.

**Figura 4.12** – Superfícies de amostras polidas, que foram ensaiadas a  $45^\circ$ , após 5, 15 e 25 horas de ensaio de desgaste.

As superfícies das amostras ensaiadas a  $45^\circ$  apresentaram um aspecto diferente em relação as amostras a  $90^\circ$ . Nota-se que a deformação plástica superficial está orientada no sentido da incidência das partículas erodentes, que ao se chocarem contra a superfície, além de formarem crateras, o ângulo permite o sulcamento e a remoção de material por efeitos cortantes. Estes fenômenos provocam maior perda material comparada com os fenômenos atuantes a  $90^\circ$ . Isso explicaria o maior desgaste medido nesta condição de ensaio.

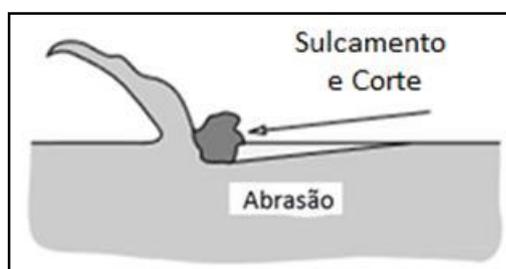
O mecanismo de remoção de material atuante a  $45^\circ$  é mostrado, esquematicamente, na figura 4.13.

**Figura 4.13** – Mecanismos de desgaste erosivo provocado pela abrasão de partículas erodentes sobre a superfície com baixo ângulo de incidência de partículas erodentes (adaptado de STACHOWIAK e BATCHELOR, 2005).

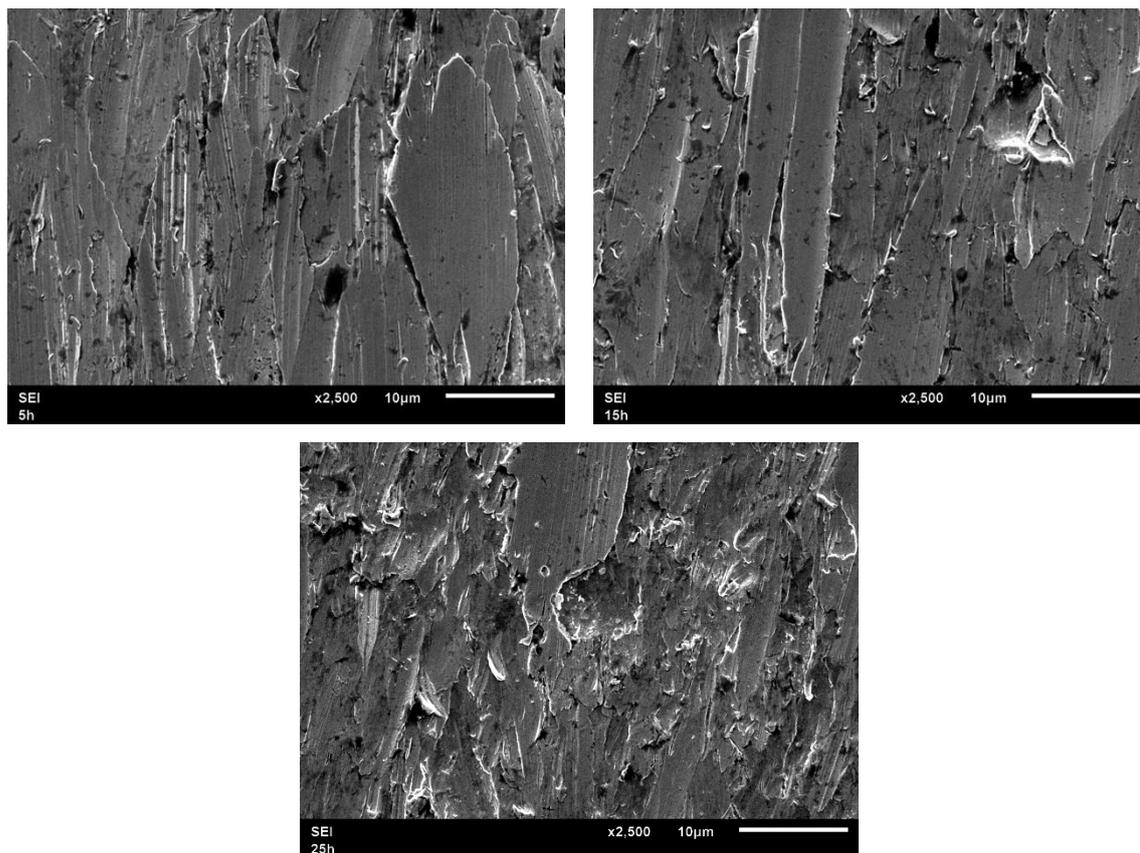
Na figura 4.14 são apresentadas as superfícies desgastadas de amostras polidas que foram ensaiadas com ângulo de incidência de  $0^\circ$ , depois de 5, 15 e 25 horas de ensaio.

Com este ângulo de incidência, o processo de ataque das partículas erodentes é semelhante ao ataque feito nas superfícies a  $45^\circ$ , com vestígios de grandes deformações plásticas orientadas no sentido de incidência das partículas.

Entretanto, a remoção de material ocorre de forma menos severa que a  $45^\circ$ , pois nesse ângulo o efeito cortante das partículas erosivas é atenuado ou até eliminado, devido a pequena ou nula força normal com que atingem a superfície.

**Figura 4.14** – Superfície de amostras polidas após 5, 15 e 25 horas de ensaio de desgaste a  $0^\circ$ .

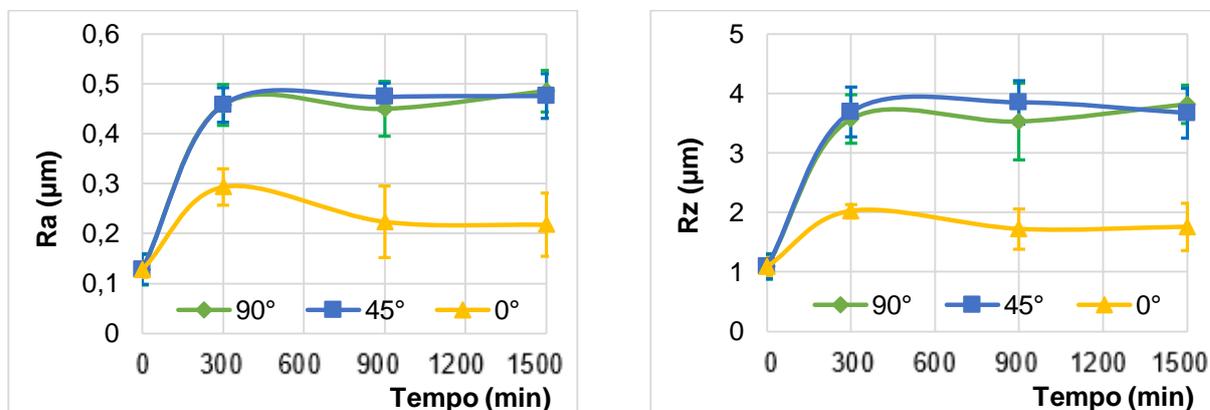
**Rugosidade:** Nas figuras 4.15 são apresentados os valores de rugosidade Ra e Rz medidos nas superfícies polidas, após os ensaios, em função do ângulo de incidência das partículas e o tempo de ensaio.

**Figura 4.15** – Parâmetros de Rugosidade Ra e Rz medidos durante os ensaios realizados com amostras polidas e ângulos de incidência de  $90^\circ$ ,  $45^\circ$  e  $0^\circ$ .

Observando o parâmetro Ra, nota-se que nas primeiras 5 h de ensaio ocorre um aumento considerável deste valor, independentemente do ângulo ensaiado; passando de 0,1  $\mu\text{m}$  para 0,5  $\mu\text{m}$  nas superfícies ensaiadas a 45° e 90°, e até 0,3  $\mu\text{m}$  nas ensaiadas a 0°. Isto se deve ao dano superficial sofrido pelas superfícies polidas que no decorrer dos ensaios vão se deteriorando pela ação abrasiva das partículas erodentes.

Depois das primeiras 5 horas de ensaio, a rugosidade Ra decai para valores próximos de 0,2  $\mu\text{m}$  com o ângulo de 0° e se estabiliza em valores próximos de 0,5  $\mu\text{m}$  com os ângulos de 45° e 90°. Estas evidências sugerem que, com o ângulo de 0°, as partículas que se chocam com a superfície não provocam danos significativos, promovendo apenas deformação plástica, e poucos sulcamentos e cortes.

Os valores de Ra medidos indicam que as grandes deformações plásticas ocorridas a 90° provocariam danos superficiais semelhantes aos ocorridos por mecanismos de sulcamentos e corte desenvolvidos a 45°. Inclusive, verifica-se que o tamanho das imperfeições (saliências e reentrâncias) são semelhantes nas superfícies desgastadas ensaiadas com estes dois ângulos, como pode ser visto nos resultados do parâmetro Rz medido.

Os valores de rugosidade obtidos confirmam também, que a intensidade do dano superficial não indica, necessariamente, que a superfície tenha sofrido maior desgaste; pois o dano a 90° é maior que a 0°, e no entanto, o desgaste foi maior a 0° do que a 90°.

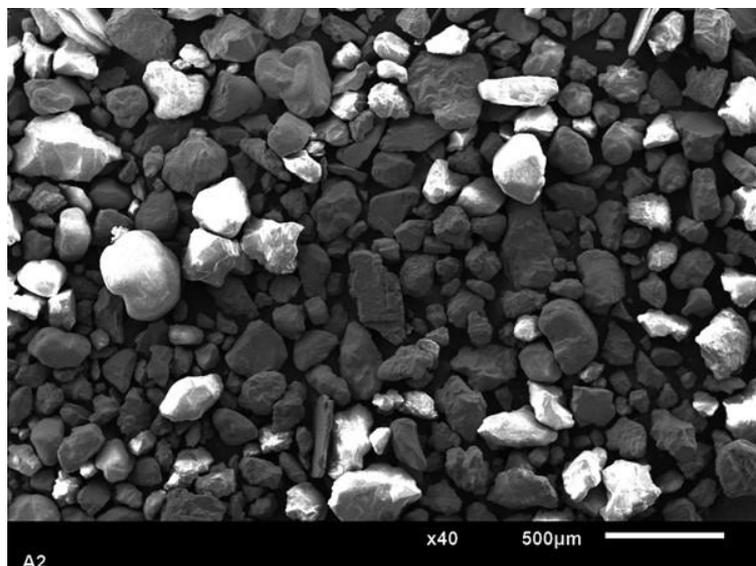
Com o decorrer dos ensaios, as partículas erodentes começaram a apresentar formas mais arredondadas quando comparado com a forma das mesmas antes dos ensaios, como é mostrado na figura 4.16 abaixo. Este fenômeno foi notado com apenas uma hora de ensaio, razão pela qual os abrasivos foram trocados a cada 1 hora de ensaio, visando manter uniformes as condições de corte do abrasivo. Pois, segundo afirma Locatelli (2009), a geometria do abrasivo pode alterar a taxa de

erosão, e partículas com formas mais arredondadas tendem a diminuir a taxa de erosão, pois causam menos deformações nas superfícies dos materiais.

**Figura 4.16** – Geometria das partículas erodentes após 1 hora de ensaio de desgaste erosivo (grãos mais arredondados por causa do desgaste).

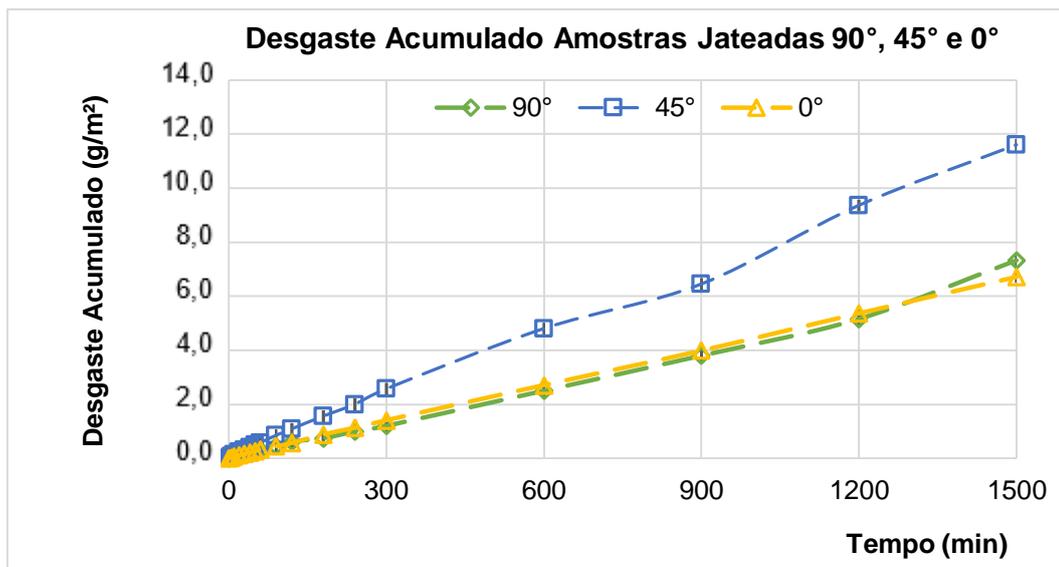
Na figura 4.17 são apresentados os valores de desgaste acumulado em função do tempo de ensaio, das amostras **Jateadas**, ensaiadas com ângulos de incidência de 90°, 45° e 0°.

Nesta figura nota-se também que, independentemente do ângulo de incidência dos abrasivos, o desgaste teve um crescimento constante no decorrer do tempo.

Analogamente aos resultados obtidos nos ensaios com amostras polidas, as amostras jateadas ensaiadas a 45° apresentaram os maiores níveis de desgaste. Entretanto, as amostras ensaiadas a 90° e 0°, exibiram um desgaste, rigorosamente, idêntico entre elas.

**Figura 4.17** – Desgaste acumulado de amostras jateadas ensaiadas com ângulos de incidência do abrasivo de 90°, 45° e 0°.

Foi visto também que, em média, amostras jateadas ensaiadas a 45° obtiveram 58,3% a mais de desgaste do que amostras ensaiadas a 90° e 0°.

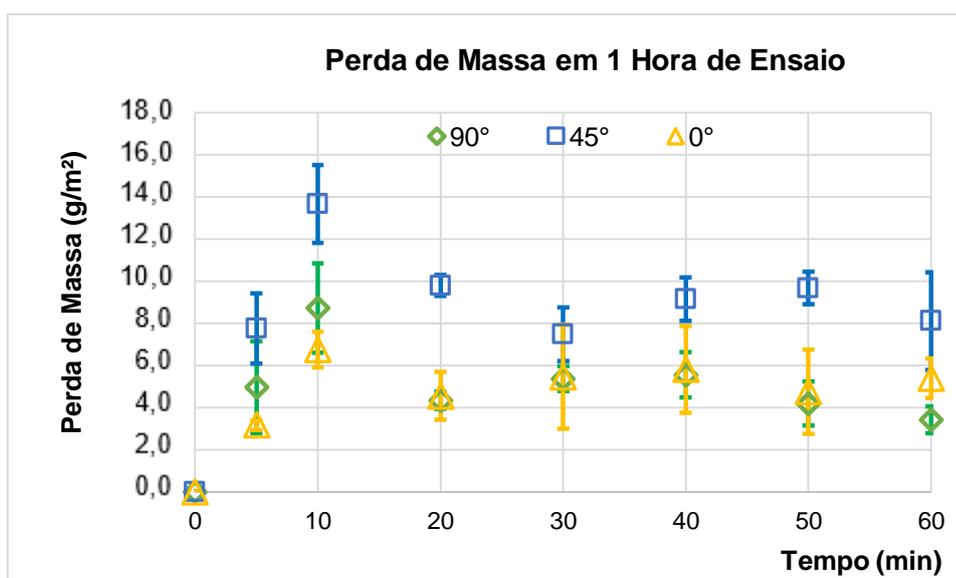
Na figura 4.18 abaixo, é apresentado detalhadamente o desgaste de amostras jateadas até o fim da primeira hora de ensaio para ângulos de 90°, 45° e 0°, assim como foi feito para amostras polidas.

**Figura 4.18** – Perda de massa de amostras jateadas durante a primeira hora de ensaio, utilizando ângulos de incidência do abrasivo de 90°, 45° e 0°.

Independentemente do ângulo de incidência utilizado, nota-se que a perda de massa ocorrida nos primeiros 10 min de ensaio é o dobro da perda de massa medida nos outros cinco intervalos de 10 min.

Na figura 4.18 verifica-se também, que depois dos 10 min iniciais, onde ocorre a remoção das bordas das microcavidades, a remoção de material diminui e se estabiliza em patamares específicos para cada ângulo de incidência, tornando a perda de massa quase constante no tempo.

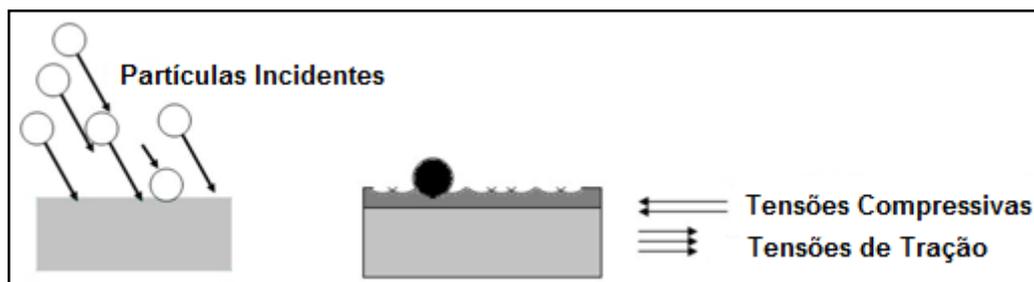
Este resultado pode ser explicado analisando o processo de jateamento mostrado na figura 4.19 abaixo.

**Figura 4.19** – Representação esquemática do processo de jateamento mostrando a geração tensões e de uma superfície formada por microcavidades.

Conforme apresentado esquematicamente na figura 4.19, a incidência das partículas abrasivas é responsável pelo surgimento de tensões compressivas na superfície e tensões de tração abaixo dela. Entretanto, este processo provoca também, a formação de uma textura superficial constituída de microcavidades cuja forma, tamanho e profundidade dependem das propriedades mecânicas das partículas incidentes, assim como, das condições cinemáticas destas, na hora do impacto.

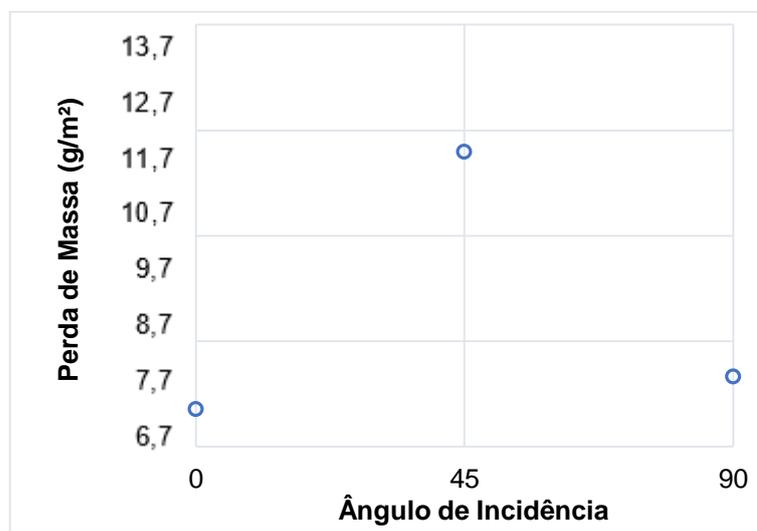
Na figura 4.20, são mostrados os resultados do desgaste total acumulado com as amostras jateadas em função do ângulo de incidência das partículas. Os resultados

mostraram que, com 45° se obteve 56% a mais de desgaste que o alcançado com os ângulos de 90° e 0°.

**Figura 4.20** – Desgaste total das amostras jateadas em função do ângulo de incidência das partículas abrasivas.

A posição dos pontos acima também segue a mesma tendência observada com as amostras polidas; onde as maiores taxas de desgaste ocorrem quando as partículas atingem as superfícies com ângulos próximos a 30°.

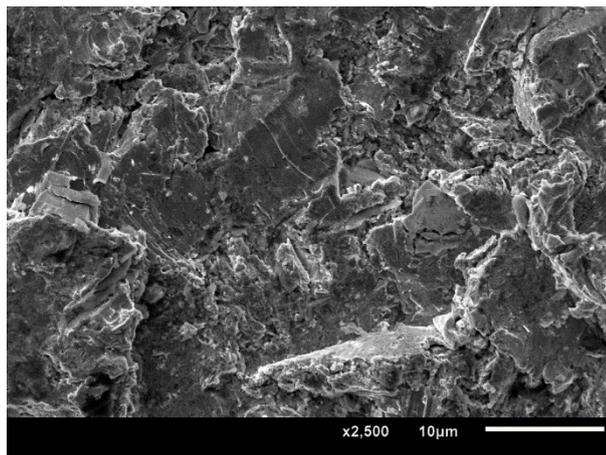
**Microscopia Eletrônica de Varredura:** Na figura 4.21 é mostrada a imagem da superfície, na condição jateada, tal como foi usada no início de todos os ensaios.

A superfície jateada apresenta marcas de deformação plástica, típicas de superfícies que sofreram este tipo de tratamento superficial, contudo, com cavidades de formato heterogêneo devido às irregularidades das partículas de areia utilizadas no processo.

**Figura 4.21** – Superfície de amostras jateadas antes de se iniciar o ensaio de desgaste a 90°.

As imagens sugerem que, no decorrer do ensaio, o dano superficial sofrido pela superfície de desgaste resultou em um processo de alisamento. Pois ao comparar o aspecto da superfície jateada (figura 4.21) no início dos ensaios, com a ensaiada a 0°,

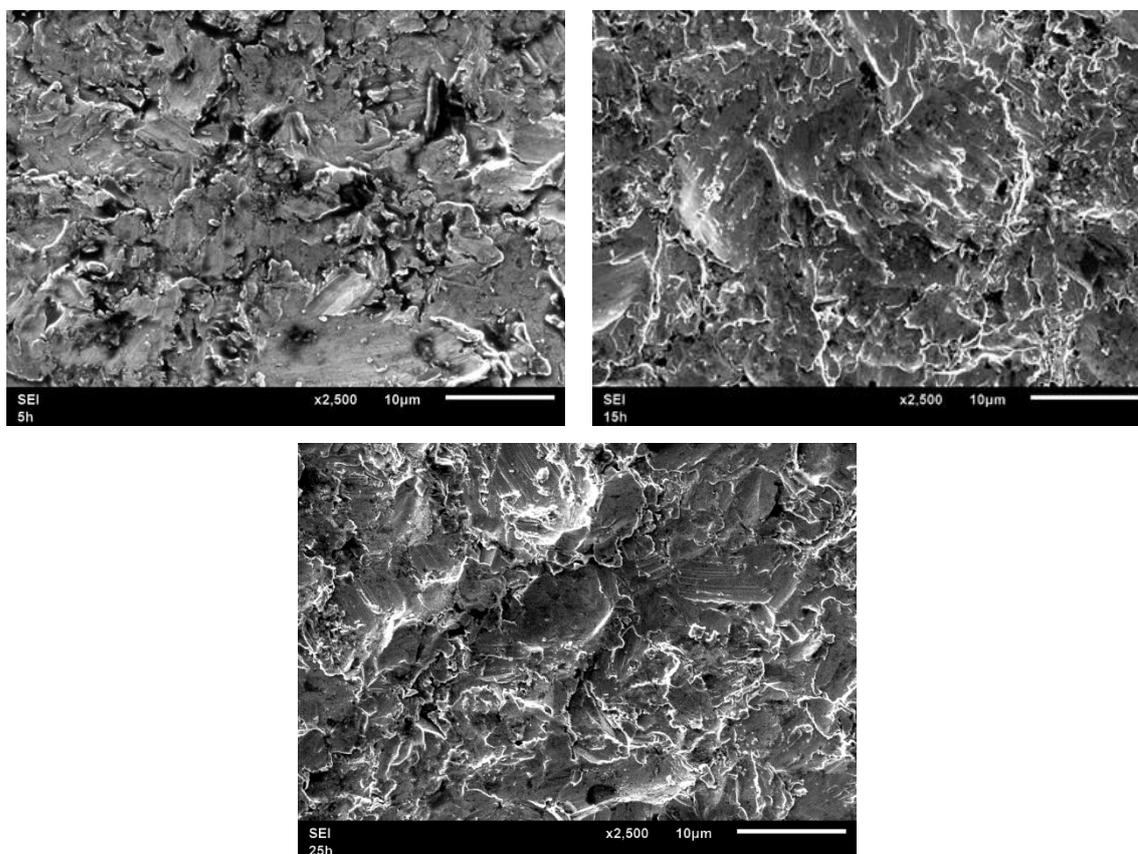
A figura 4.22 adiante, mostra fotografias das superfícies de amostras jateadas ensaiadas a 90°, após um período de 5, 15 e 25 horas.

**Figura 4.22** – Superfície de amostras jateadas após 5,15 e 25 horas de ensaio de desgaste a 90°.

Nota-se que assim como no caso das amostras polidas ensaiadas a 90°, aqui também são observadas grandes deformações plásticas ocasionadas pelo deslocamento de material, e a presença de crateras ocasionadas pelo impacto das partículas erodentes.

Não são observadas evidências que insinuem a remoção de material por mecanismos cortantes. O mecanismo de perda de massa é igual aquele mostrado na figura 4.11.

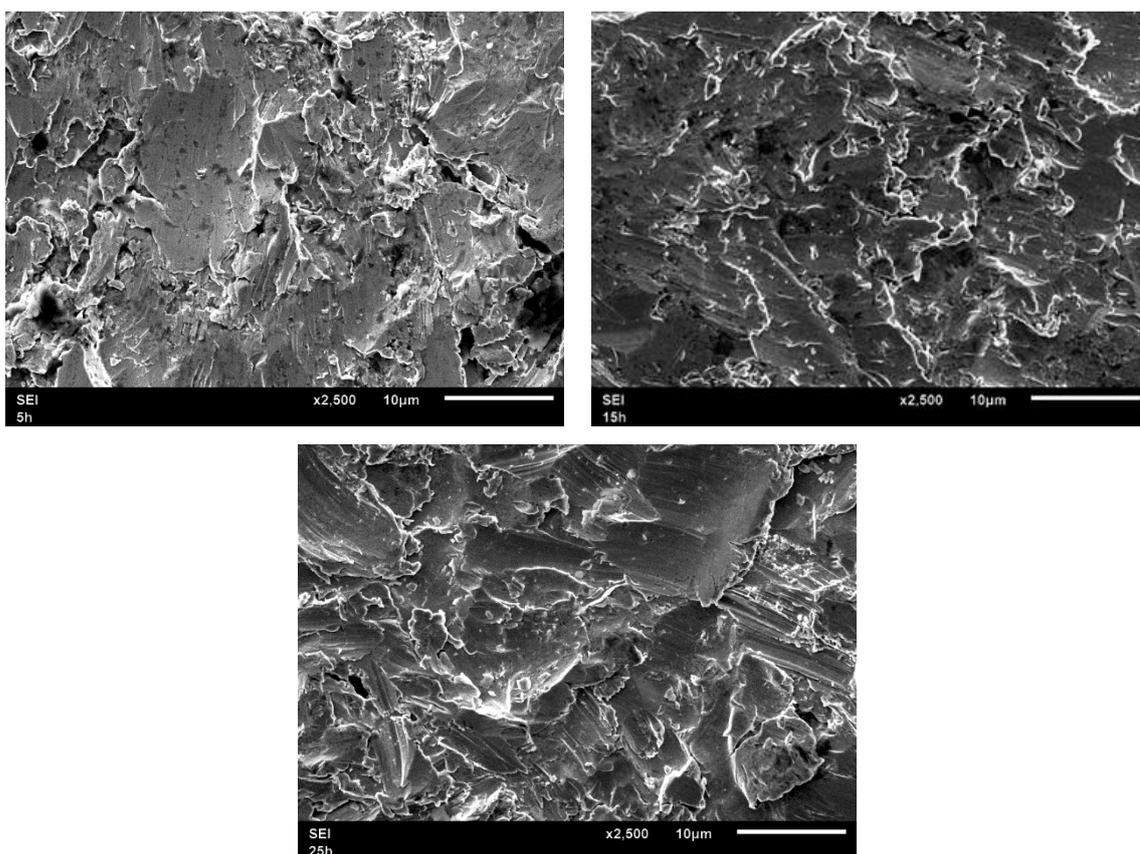
Na figura 4.23, são mostradas as fotografias de superfícies de amostras jateadas a um ângulo de ataque de 45° para 5, 15 e 25 horas.

**Figura 4.23** – Superfície de amostras jateadas a após 5,15 e 25 horas de ensaio de desgaste a 45°.

Ao analisar as amostras jateadas ensaiadas a 45°, observa-se também uma situação similar com amostras polidas ensaiadas a 45°. Nota-se nas imagens que a superfície sofreu grande deformação plástica, seguindo a direção de impacto dos erodentes.

É observável ainda que as crateras formadas, são menos profundas que as observadas a 90°, e que juntas com os sulcos; sugerem que o dano superficial e o desgaste foram mais severos nesta condição de ensaio.

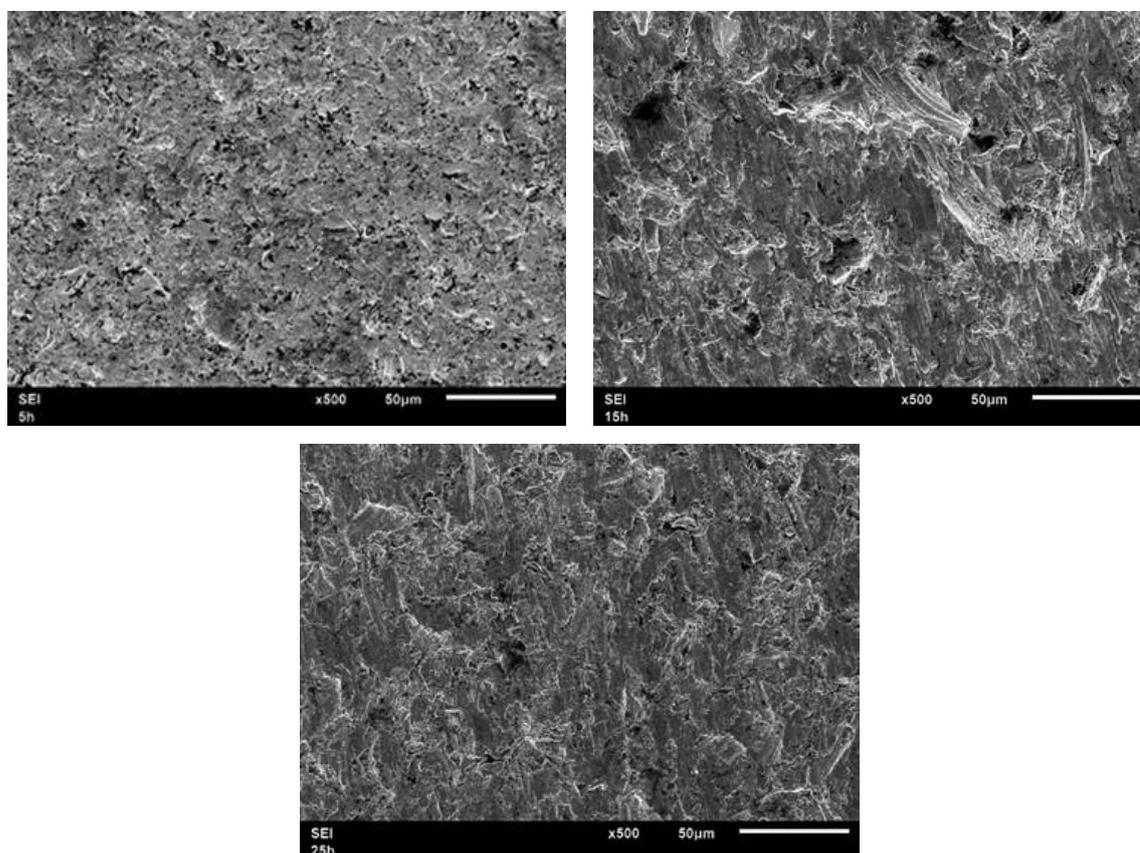
A figura 4.24 adiante, apresenta imagens de superfícies de amostras jateadas ensaiadas com um ângulo de 0° com 5, 15 e 25 horas.

**Figura 4.24** – Superfície de amostras jateadas a após 5, 15 e 25 horas de ensaio de desgaste a 0°.

De todas as maneiras, o dano superficial observado nesta condição de ensaio se mostrou menos severo que nos outros dois casos, indicando outra vez que, o efeito cortante das partículas erosivas é atenuado, devido a pequena força normal com que atingem a superfície.

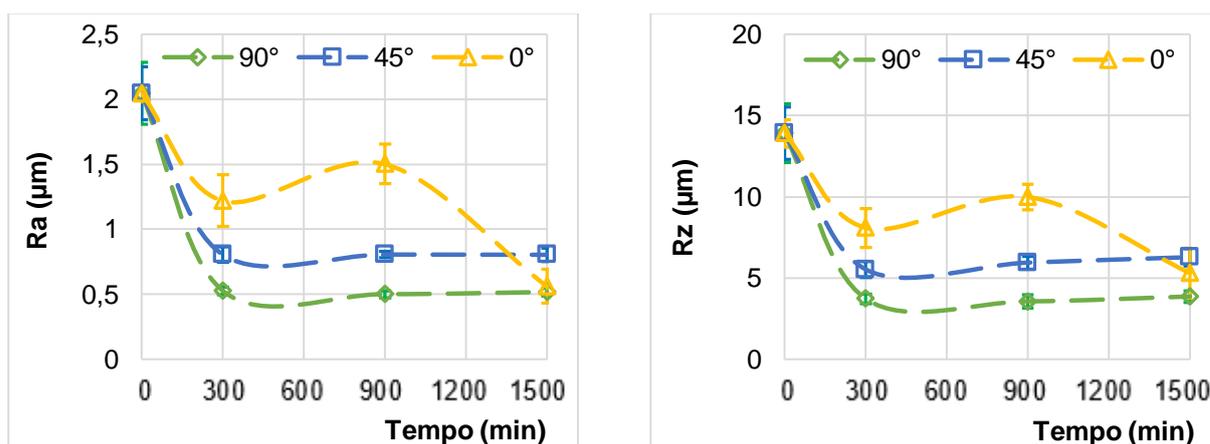
**Rugosidade:** Na figura 4.25 são apresentados os valores de rugosidade Ra e Rz medidos nas superfícies jateadas, após os ensaios, em função do ângulo de incidência das partículas e o tempo de ensaio.

**Figura 4.25** – Parâmetros de Rugosidade Ra e Rz medidos durante os ensaios realizados com amostras jateadas e ângulos de incidência de 90°, 45° e 0°.

O processo de jateamento gera uma superfície com uma rugosidade média Ra de 2 µm e Rz de 14 µm, como mostrado na figura 4.25. Nesta figura nota-se também, que com o desenvolvimento dos ensaios as superfícies sofrem um processo de alisamento, diminuindo os valores dos parâmetros de rugosidade e mantendo-se quase constantes até fim dos testes. Observa-se também, que o alisamento das superfícies ensaiadas a 90° e 45° ocorre logo nas primeiras 5 horas de ensaio, alcançando valores de Ra próximos de 0,5 µm e 0,8 respectivamente.

Estas evidências indicam que, embora o dano superficial tenha sido semelhante nas duas superfícies, ele ocorreu de formas diferentes. A 90° a superfície sofreu principalmente deformação plástica, enquanto que a 45° sofreu deformação plástica, sulcamento e remoção de material.

Os valores de Ra das amostras ensaiadas a 0° variaram com o tempo de ensaio. Depois das primeiras 5 h, a superfície sofre um leve alisamento, alcançando um valor de Ra próximo de 1,5  $\mu\text{m}$ , o mesmo que se mantém praticamente inalterado até as 15 h, e nota-se também, que no final dos ensaios as superfícies alcançaram valores de rugosidade semelhantes aos atingidos nos ensaios a 90° e 45°. Estes resultados sugerem que, apesar da menor capacidade de remoção de material observada nesta condição, a ação das partículas erodentes acaba promovendo danos superficiais iguais aos observados nas amostras ensaiadas a 90° e 45°.

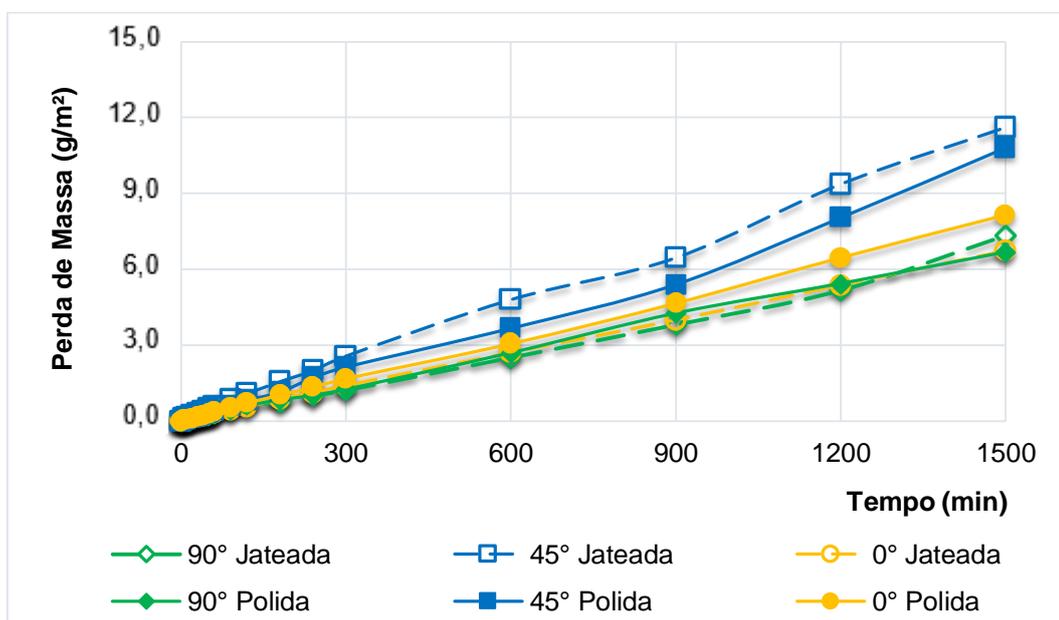
Na figura 5.1 são apresentados de forma globalizada os resultados de perda de massa acumulada em função do tipo de superfície, ângulo de incidência das partículas erodentes e o tempo de ensaio. Nesta verifica-se que as maiores perdas de massa ocorreram quando as amostras foram ensaiadas com ângulo de 45°; independentemente, do tipo de superfície; e praticamente não há diferença de perda de massa entre as condições polidas e jateadas.

Uma situação semelhante é observada ao se analisar os resultados de desgaste obtidos com os ângulos de 90° e 0°; inclusive, nestas condições verifica-se que a perda de massa é praticamente igual, independentemente, do tipo de superfície.

**Figura 5.1** – Perda de massa acumulada e globalizada em função do tipo de superfície, ângulo de incidência e tempo de ensaio de desgaste.

Apesar de ser quantificada uma diferença de perda de massa em função do ângulo de incidência e do tipo de superfície, como mostrado na figura 5.1; onde:

- A 90° Jateadas obtiveram 9,9% a mais de desgaste que Polidas.
- A 45° Jateadas obtiveram 7,4% a mais de desgaste que Polidas.
- A 0° Polidas obtiveram 21,3% a mais de desgaste que Jateadas.

Nota-se também que, desde o início, as amostra ensaiadas a 45° apresentaram maiores perdas de massa do que as ensaiadas com os outros ângulos. E que os patamares de desgaste das amostras ensaiadas a 90° e 0° são muito semelhantes entre si. Estas tendências se mantêm inalteradas até o final das 25 h, como foi visto na figura 5.1 no início deste capítulo.

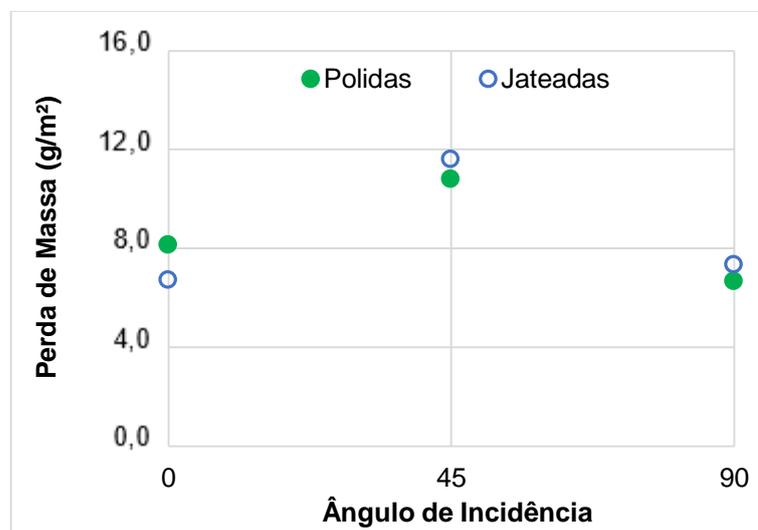
Observa-se também na figura 5.2 que, o maior desgaste ocorre a 45° e que o desgaste a 90° e 0° são semelhantes entre si.

**Figura 5.2** – Desgaste acumulado de amostras polidas e jateadas em função do ângulo de ataque das partículas.

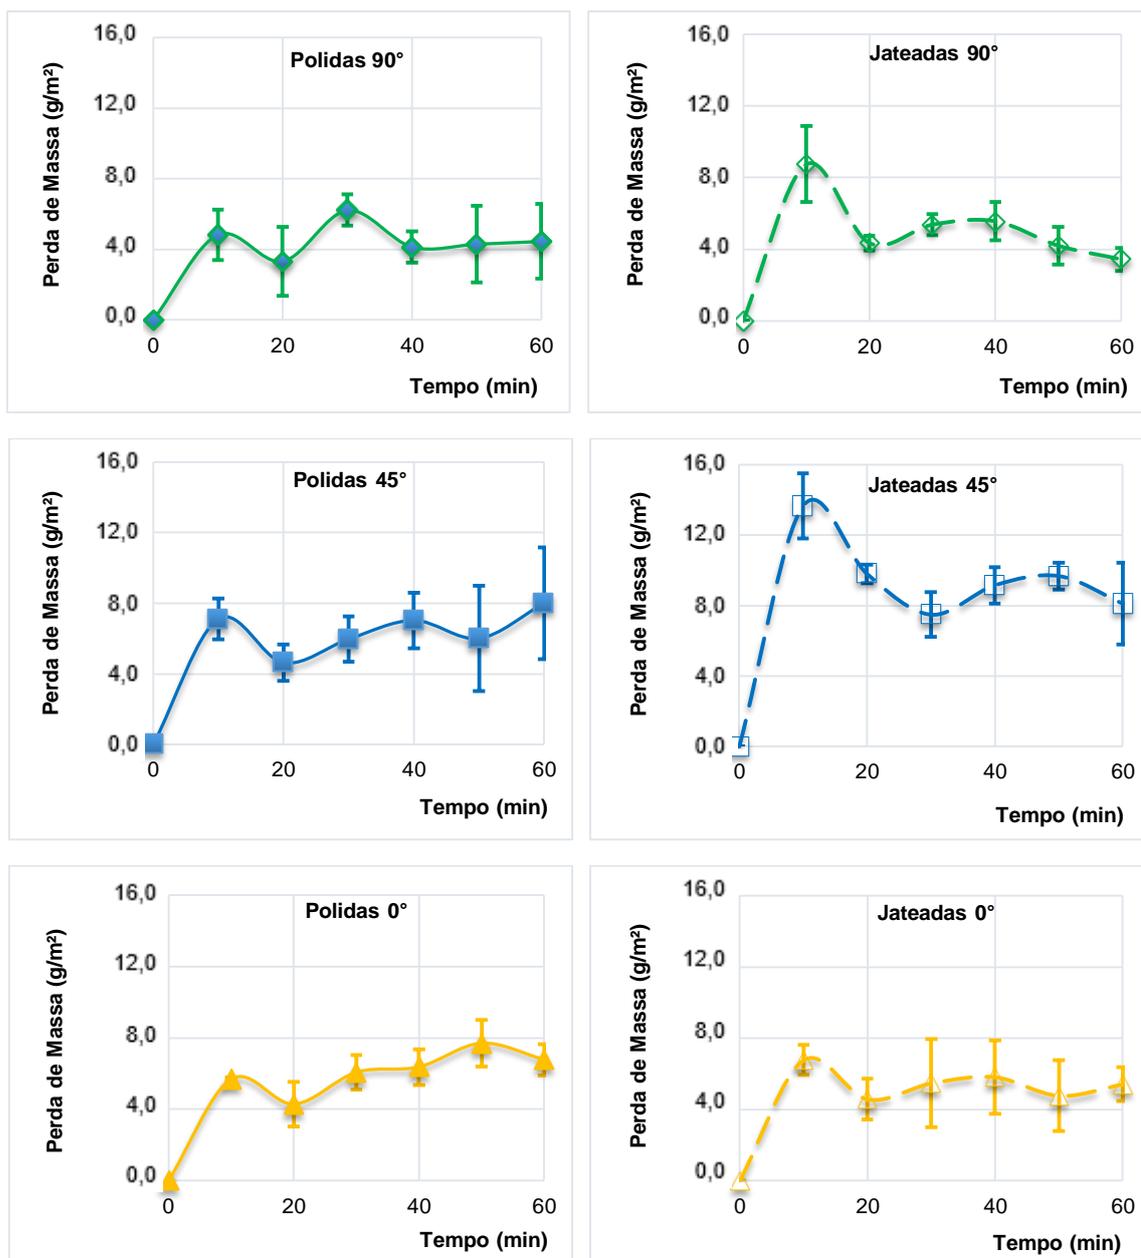
O comportamento do desgaste das amostras, no final dos ensaios, também foi observado na primeira hora de ensaio. Onde se notou que amostras polidas e jateadas perdiam massa de forma diferente, no entanto, no final desta primeira hora a média de perda de massa foi semelhante em cada ângulo analisado; como pode ser visto na figura 5.3. Em todas estas figuras verifica-se que nas amostras polidas a perda de massa é praticamente igual a cada 10 min de ensaio e continua assim ao longo dos ensaios. Enquanto que nas amostras jateadas, a perda de massa ocorre em dois estágios. O primeiro até 10 min, onde a perda de massa é muito intensa e a partir dos 20 min, a perda de massa é menor e estável até o final da hora.

**Figura 5.3** – Perda de massa de amostras polidas e jateadas durante a primeira hora de ensaio, utilizando ângulos de incidência do abrasivo de 90°, 45° e 0°.

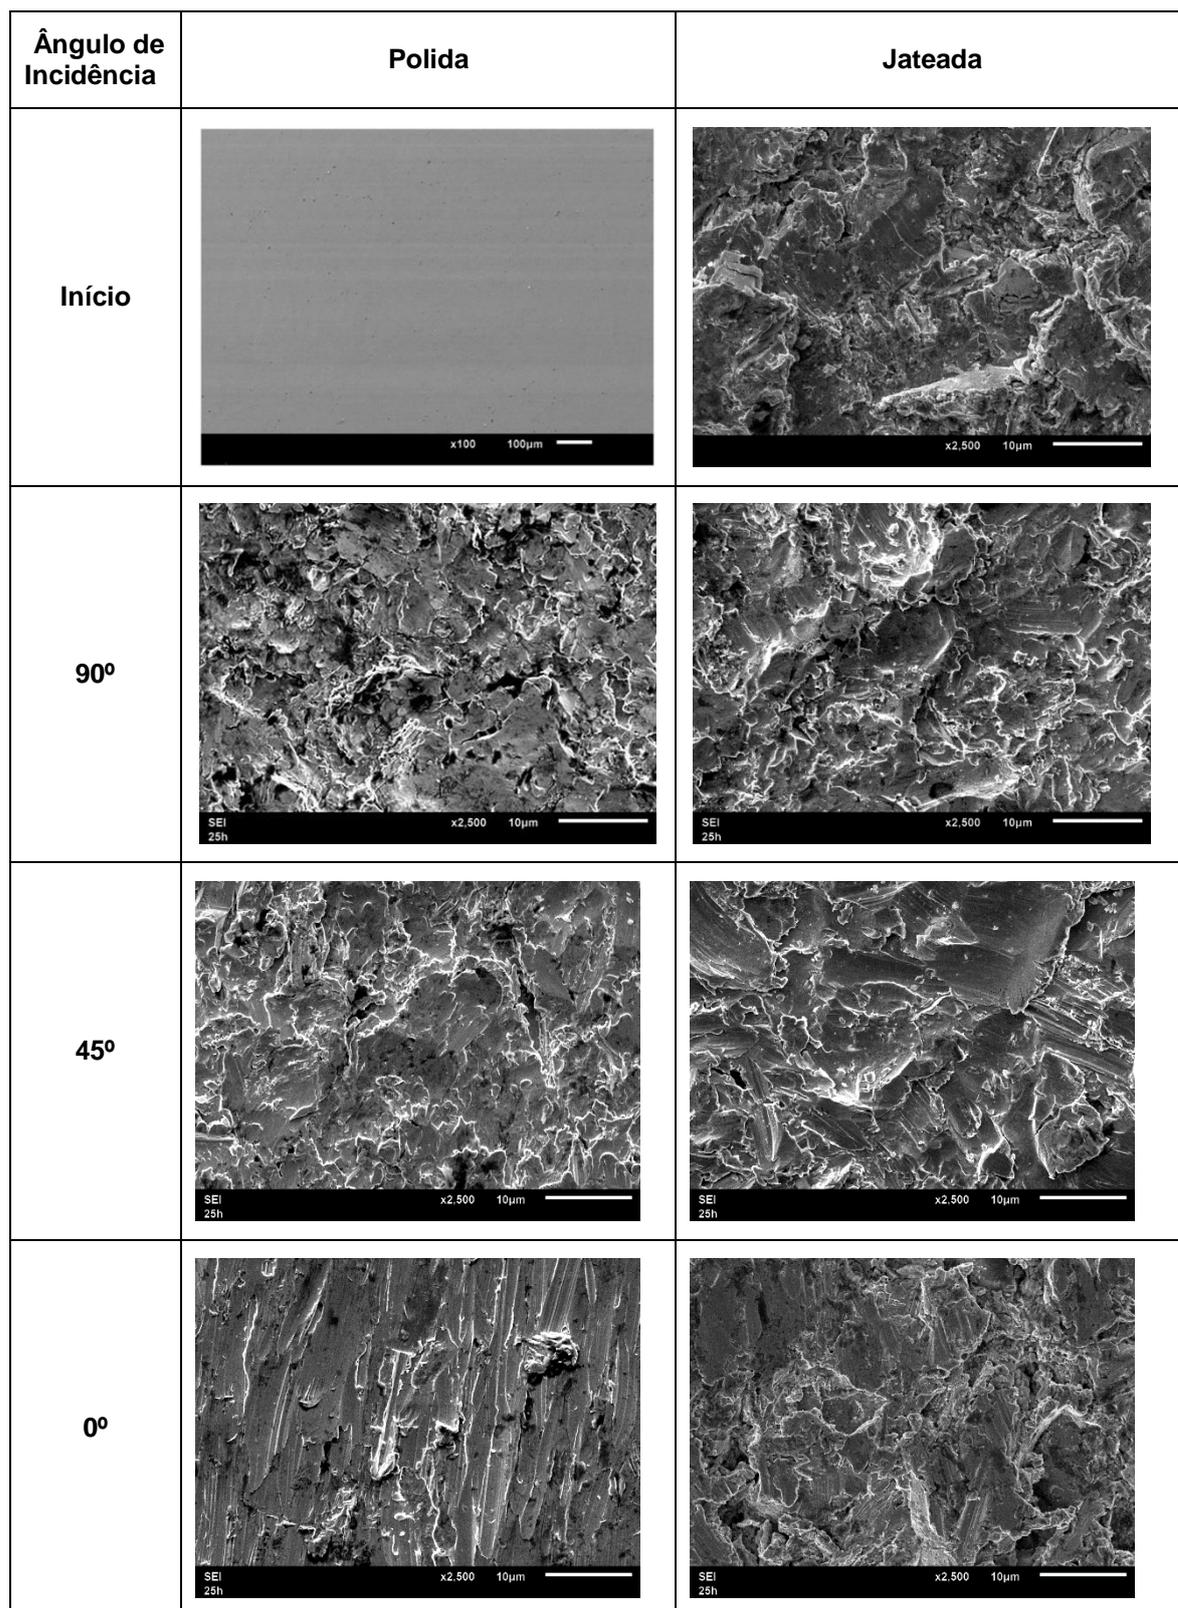
Na figura 5.4 observa-se que as amostras ensaiadas a  $90^\circ$  sofrem dano superficial considerável, cuja intensidade promove grandes deformações plásticas e formação de crateras, deixando as superfícies com um aspecto muito parecido àquele oriundo do jateamento, independentemente se a amostra estava polida ou jateada no início dos ensaios. Verifica-se também que o tamanho das marcas deixadas pela ação abrasiva das partículas é menos severo que as deixadas pelo processo de jateamento; ou seja, a superfície parece ter sofrido um alisamento durante os ensaios. Isto pode ser explicado considerando que no processo de jateamento, as partículas usadas no jato também atingem a superfície a  $90^\circ$ , mas com maiores velocidades de impacto e tamanhos de partículas ( $> 1 \text{ mm}$ ), comparado com as partículas utilizadas neste trabalho que estavam entre 300 e 600  $\mu\text{m}$ . Assim, o jateamento promoveria danos superficiais mais acentuados que os provocados durante os ensaios; portanto, o ensaio sendo menos severo causaria novas deformações plásticas e pequena remoção de material que culminaria com uma superfície menos deteriorada. Além disso, com este ângulo, a possibilidade de as partículas erodentes conseguirem gerarem sulcos e provocar mais dano é muito pequena.

No caso das amostras ensaiadas a  $45^\circ$  nota-se, outra vez que, o dano superficial final é praticamente igual nas superfícies polidas e jateadas. Inclusive, comparando estas superfícies com a superfície jateada inicial, nota-se que o aspecto delas é muito semelhante. A única diferença é que nas superfícies desgastadas as marcas de deformação plástica estão orientadas no sentido de impacto das partículas, e há sulcos que sugerem a presença de microcorte e, portanto, maiores quantidades de material removido.

Analisando as superfícies ensaiadas a  $0^\circ$ , é visto que o dano superficial é muito pequeno, comparado com as superfícies obtidas com os outros dois ângulos de incidência. Neste caso são poucas as partículas que atingem as superfícies, pois estas trafegam paralelamente a ela. A baixa incidência destas promoveria também, menores deformações plásticas, entretanto, muito bem orientadas no sentido de fluxo do abrasivo. A superfície das amostras jateadas e ensaiadas, também sofrem pouca influência das partículas abrasivas e por isso, até o final do ensaio são observadas marcas do jateamento inicial.

**Figura 5.4** – Aspecto das superfícies antes e depois dos ensaios de desgaste.

As medidas de rugosidade confirmam o dano superficial, visto nas imagens da figura 5.4, causado pelas partículas abrasivas no decorrer do tempo de ensaio.

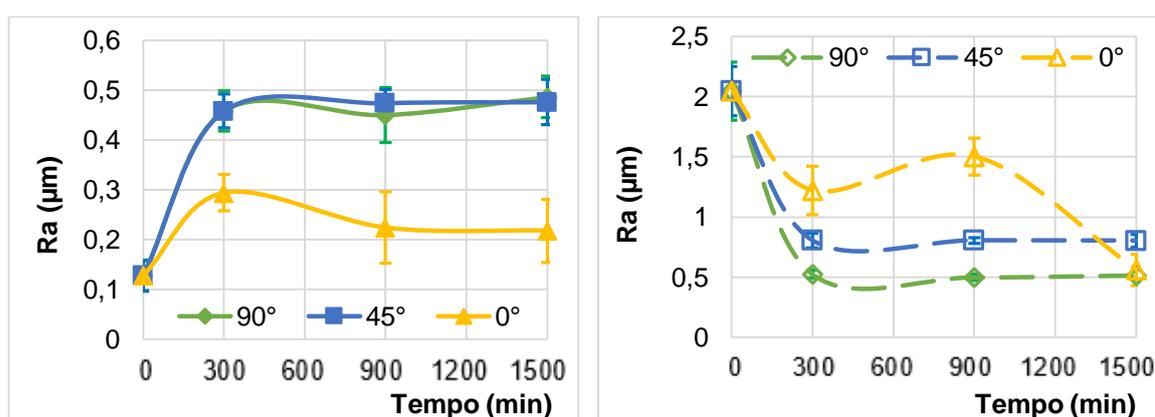
Na figura 5.5 observa-se que, no início dos ensaios as superfícies polidas sofrem um aumento significativo de rugosidade devido às deformações plásticas e remoção de material por mecanismos abrasivos. Depois de 5 h, o valor da rugosidade se estabiliza e se matem assim até o final do teste. Nos ensaios realizados a  $0^\circ$  observa-se que o dano superficial é muito pequeno e quase não provoca variação da rugosidade. Enquanto que nas amostras ensaiados a  $45^\circ$  e  $90^\circ$ , a rugosidade é a mesma durante todo o ensaio, indicando que o dano causado por mecanismos diferentes gera superfícies semelhantes.

No caso das amostras jateadas, ocorre um fenômeno contrário ao observado nas polidas; nestas acontece um alisamento das superfícies. Sendo que, com ângulos de  $45^\circ$  e  $90^\circ$  a rugosidade é igual ao longo de todo o ensaio após as primeiras 5 h. Nota-se também que, com amostras a  $0^\circ$  o alisamento ocorre de forma mais demorada, pois são poucas as partículas que atingem a superfície em relação a ângulos de incidência mais altos, mas no final das 25 horas, as superfícies são semelhantes às de  $45^\circ$  e  $90^\circ$ .

Finalmente, verifica-se também que no final das 25h de ensaio, independentemente, do tipo de superfície inicial a rugosidade Ra alcança um patamar próximo de  $0,5 \mu\text{m}$ .

**Figura 5.5** – Rugosidade Ra medida durante os ensaios realizados com amostras polidas (esquerda) e jateadas (direita) com ângulos de incidência de  $90^\circ$ ,  $45^\circ$  e  $0^\circ$ .
