MACENA, Lorena Nunes de; ZANCHETTA, Fábio. Avaliação funcional de pavimentos urbanos: estudo de caso em Valparaíso de Goiás. **Brazilian Journal of Development**, Curitiba, v. 7, n. 5, p. 44015-440, 23 maio 2021. DOI: 10.34117/bjdv7n5-021. Disponível em: <https://brazilianjournals.com/index.php/BRJD/article/view/29186/23016>. Acesso em: 25 abr. 2022.

Avaliação funcional de pavimentos urbanos: estudo de caso em Valparaíso de Goiás

Functional evaluation of urban sidewalks: a case study in Valparaíso de Goiás

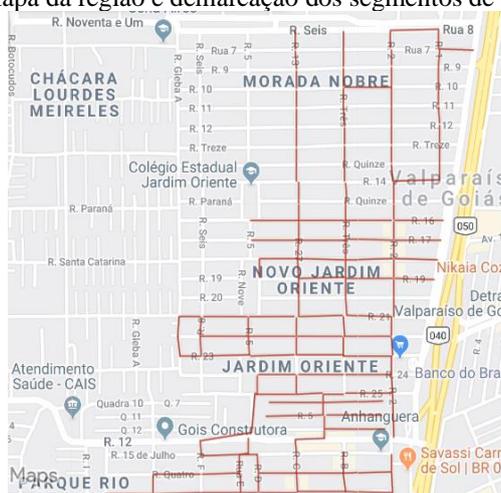
de deterioração. Os 150 segmentos de pista avaliados podem ser identificados na Figura 1.

Figura 1: Mapa da região e demarcação dos segmentos de via avaliados

Normalmente, um SGPU é auxiliado por um Sistema de Informação Geográfica com aplicações em Transportes (SIG-T). Como a Prefeitura Municipal ainda não possui uma base de dados georreferenciada, foi utilizado um mapa disponível na internet para marcar os segmentos de pista a serem avaliados. Em um SIG-T são definidos os “nós”, que são os pontos de cruzamento entre duas vias. O comprimento entre dois nós consecutivos é definido como sendo um segmento de pista. O mesmo conceito foi aplicado nesta pesquisa.
