**REABILITAÇÃO DA PONTE BRAGHETTO:
ASPECTOS HISTÓRICOS, CONSTRUTIVOS E DE
CONSERVAÇÃO**

Paulo Robert Santos Machado

Dissertação apresentada ao Programa de Pós-Graduação da Faculdade de Arquitetura e Urbanismo da Universidade de Brasília como requisito parcial à obtenção do título de MESTRE em Arquitetura e Urbanismo.

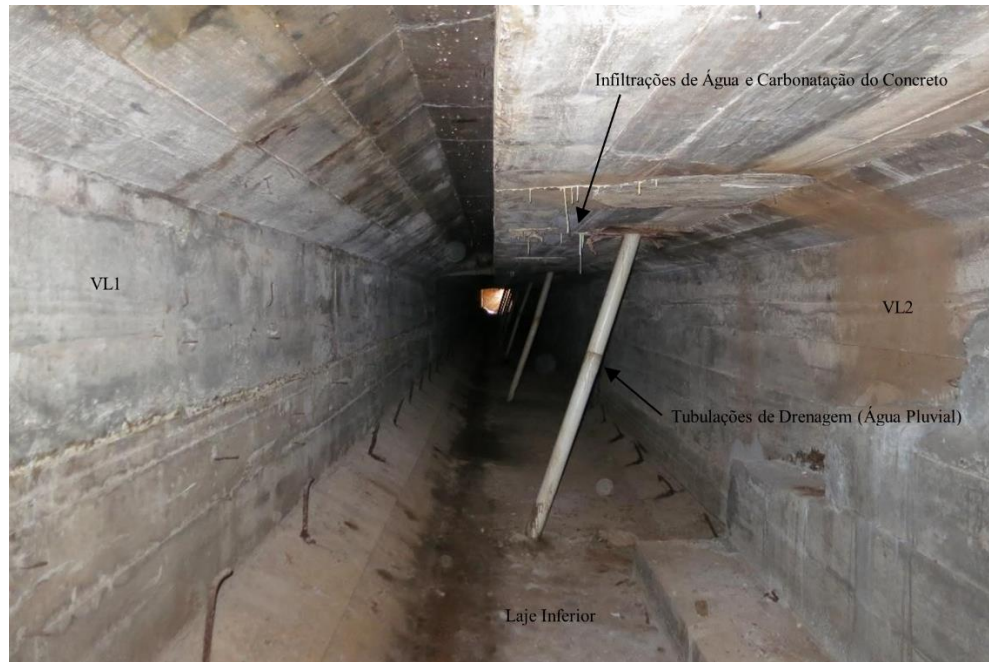
Figura 56 – Infiltrações de Água e Carbonatação do Concreto. Tubulações de Drenagem Desativadas da Galeria Celular entre VL1 e VL2

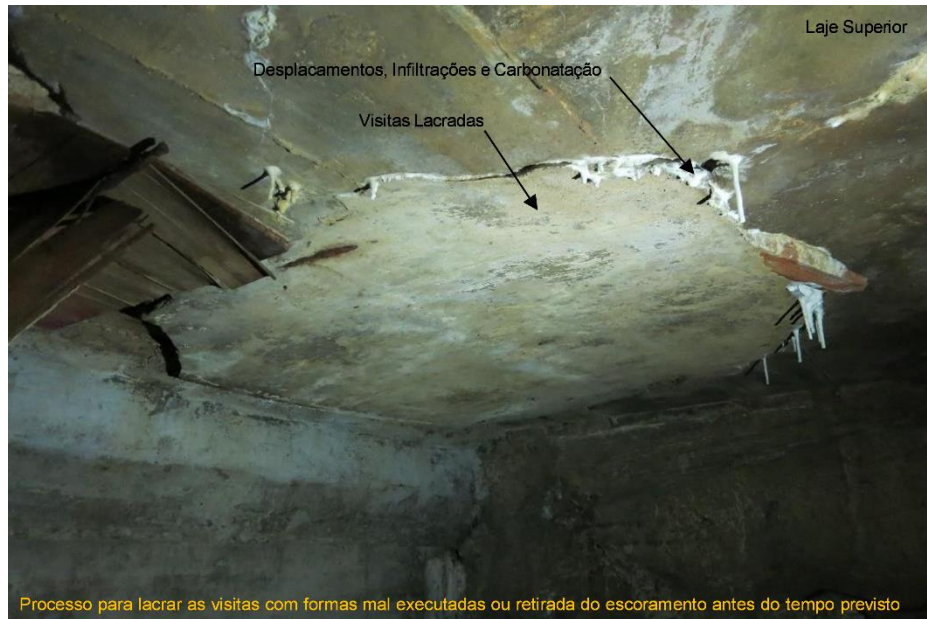
Figura 63 – Deslocamentos do Concreto na Laje Superior. Observação: Locais de acesso que foram lacrados

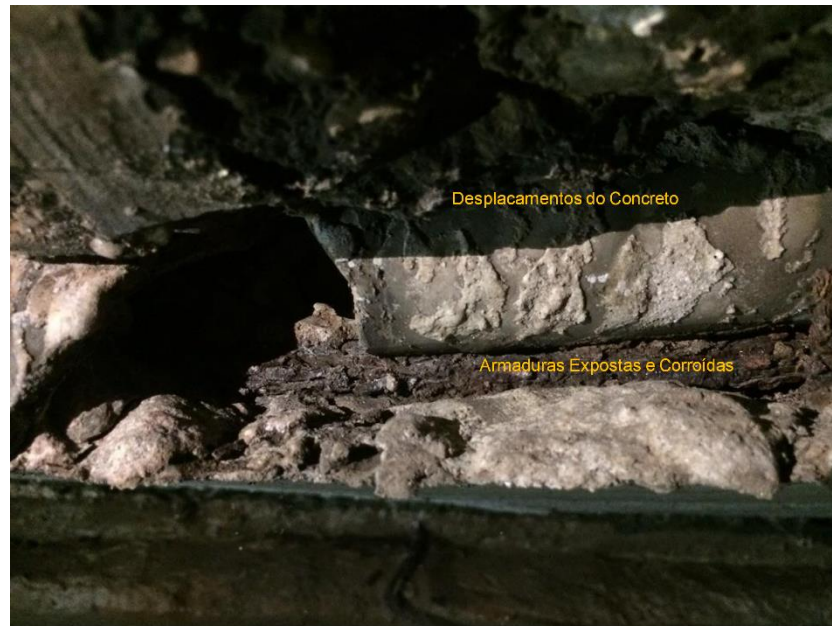
Figura 65 – Regiões com Baixo Cobrimento e Armaduras Expostas

Muitas dessas manifestações patológicas, como corrosão, tiveram sua gênese devido ao pequeno cobrimento de armadura que era previsto na norma NB1 de 1960, quando da realização da construção da ponte Braghetto.

Metodologia geral para a recuperação do cobrimento de concreto para as armaduras expostas e corroídas:

- Cortar todo o concreto deteriorado até atingir uma camada de concreto sã e homogêneo para total exposição da armadura utilizando rebarbadores, martelos de baixa potência ou manualmente com uso de marretas e ponteiros;
- Apicoar todas as faces do concreto mesmo que não apresentem anomalias para receber o cobrimento de recomposição e homogeneização;
- Escovar energicamente todas as armaduras com perda de seção $\leq 10\%$ da seção original e aplicar *primer* anticorrosivo à base de zinco (ARMATEC ZN);
- Substituir as armaduras com perda de seção $> 10\%$ da seção original. As barras que irão substituir os trechos de armadura afetadas serão solidarizadas à estrutura através de solda, transpasse ou chumbamento com adesivo epoxídico respeitando-se critérios normativos de ancoragem das armaduras;

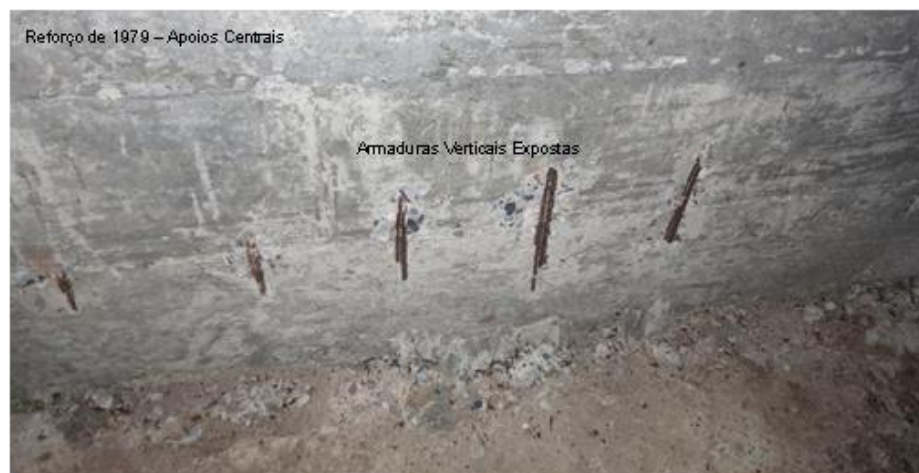
Figuras 66 – Regiões com Concreto Segregado, Baixo Cobrimento e Armaduras Expostas
